# **UNIVERSIDAD ESTATAL DE BOLÍVAR**

PROYECTO DE INVESTIGACIÓN PREVIO A LA OBTENCIÓN DEL  
TÍTULO DE INGENIERO EN ADMINISTRACIÓN DE DESASTRES Y  
GESTIÓN DE RIESGO.

ESTUDIO DE LA VULNERABILIDAD ESTRUCTURAL ANTE SISMOS  
DEL INMUEBLE PATRIMONIAL, IGLESIA SAN FRANCISCO, DE LA  
UNIDAD EDUCATIVA SANTA MARIANA DE JESÚS, PARROQUIA  
CENTRAL DEL CANTÓN CHIMBO DE LA PROVINCIA DE BOLÍVAR,  
PERÍODO 2017

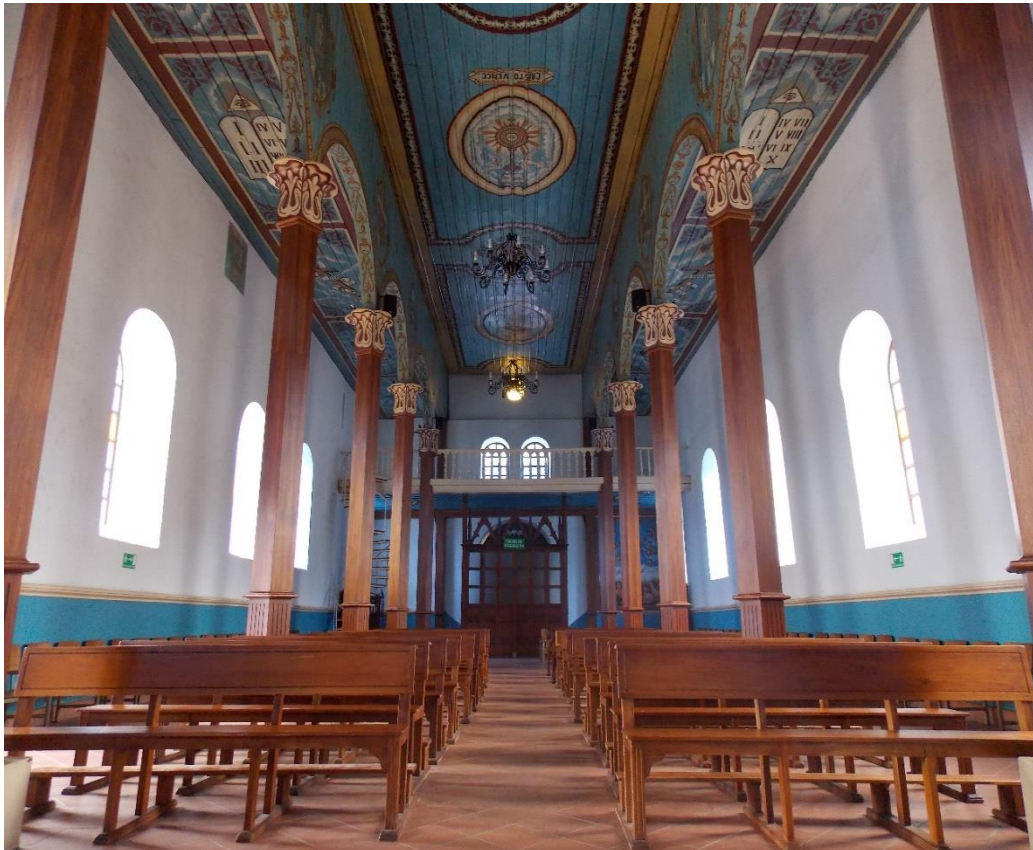
Fotografía 2 Configuración estructural

Al revisar la configuración estructural, misma que se puede observar en la fotografía 2, una de las principales consideraciones que se debe tener es la forma en planta de la estructura, ya que si la estructura es irregular se tendrá la patología de torsión en planta.

Cuando una estructura tiene torsión en planta las fallas en los elementos son súbitas y no da tiempo de evacuación a los ocupantes.

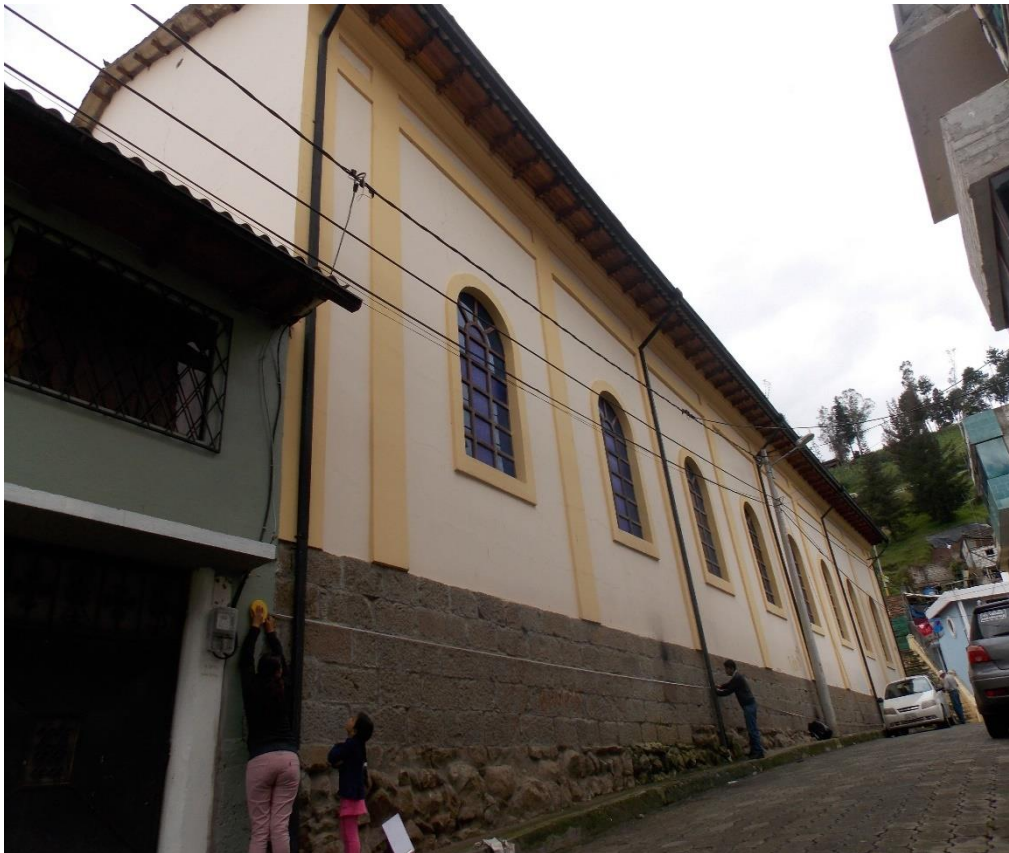
Fotografía 3 Efecto martilleo.

el movimiento horizontal hace que la estructura alta golpee a la estructura baja y termine ocasionándole fisuras e incluso daños estructurales más graves.

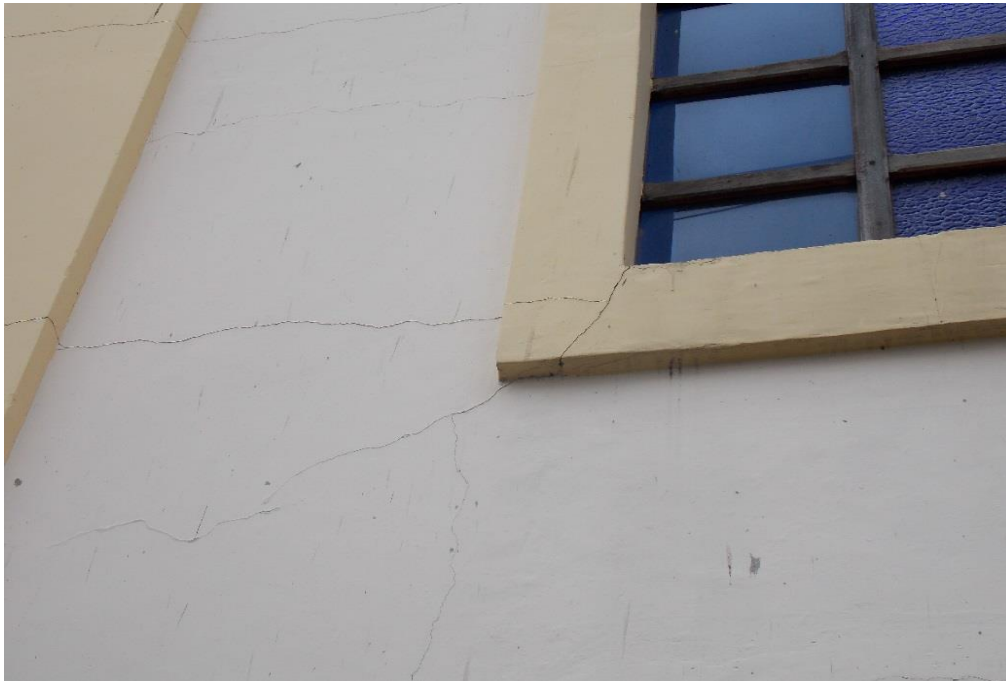
En la fotografía 4 se puede observar los síntomas de las patologías estructurales son principalmente evidentes en las fisuras en algunas partes de las paredes. A partir del sismo del 16 de abril de 2016 con epicentro en la provincia de Manabí algunas fisuras provocadas y otras ya existentes se acentuaron.

Fotografía 4 Síntomas presentes en la estructura  
Fuente: Recorrido de observación, fisura externa.  
Elaboración: Mendoza y Guaranda. 15-04-2017

Es conocido que las fisuras tienden a ocurrir en las esquinas de las aberturas, tales como los vértices de las ventanas. Y es precisamente lo que se observa en la imagen anterior, que indica unas fisuras en la esquina inferior izquierda de una de las ventanas de la fachada que da a la calle (fachada lateral izquierda). Esto se debe a la concentración de esfuerzos que se producen en las esquinas.

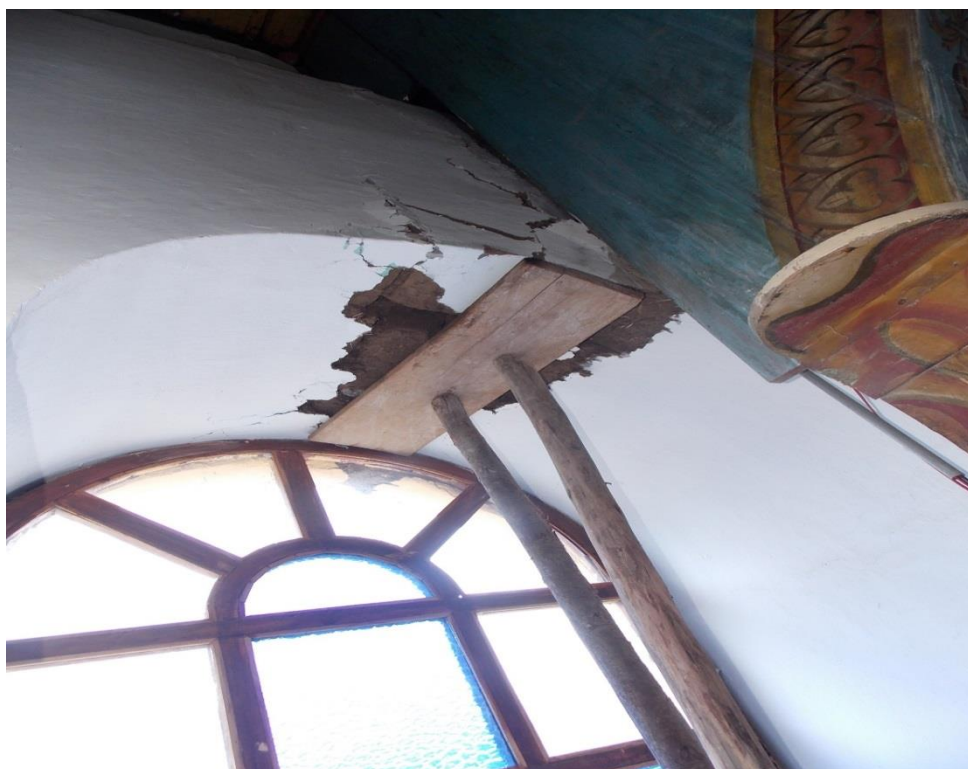
Esta solución provisional no es estable y no constituye una verdadera solución al problema. Las fisuras son visibles en varias partes de la iglesia (Ver fotografías 5 y 6). En vista de esto se requiere un reforzamiento para rigidizar la estructura y evitar que las grietas se sigan abriendo y agrandando.

Fotografía 5 Fisura parte Superior del arco.  
Fuente: Recorrido de observación.  
Elaboración: Mendoza y Guaranda. 15-04-2017

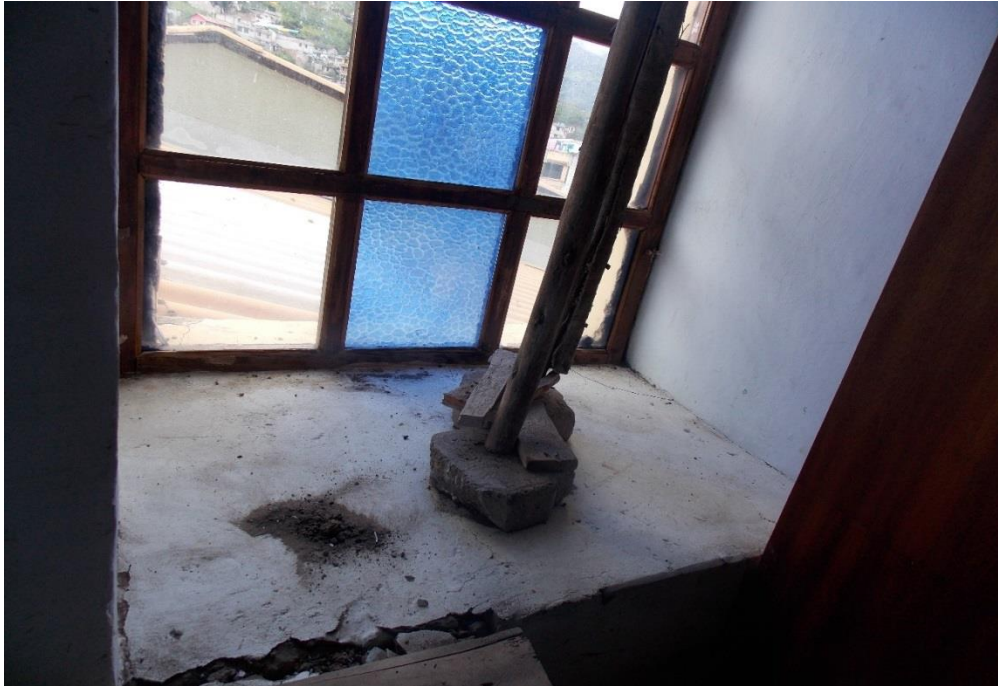
Fotografía 6 Fisura parte inferior del arco

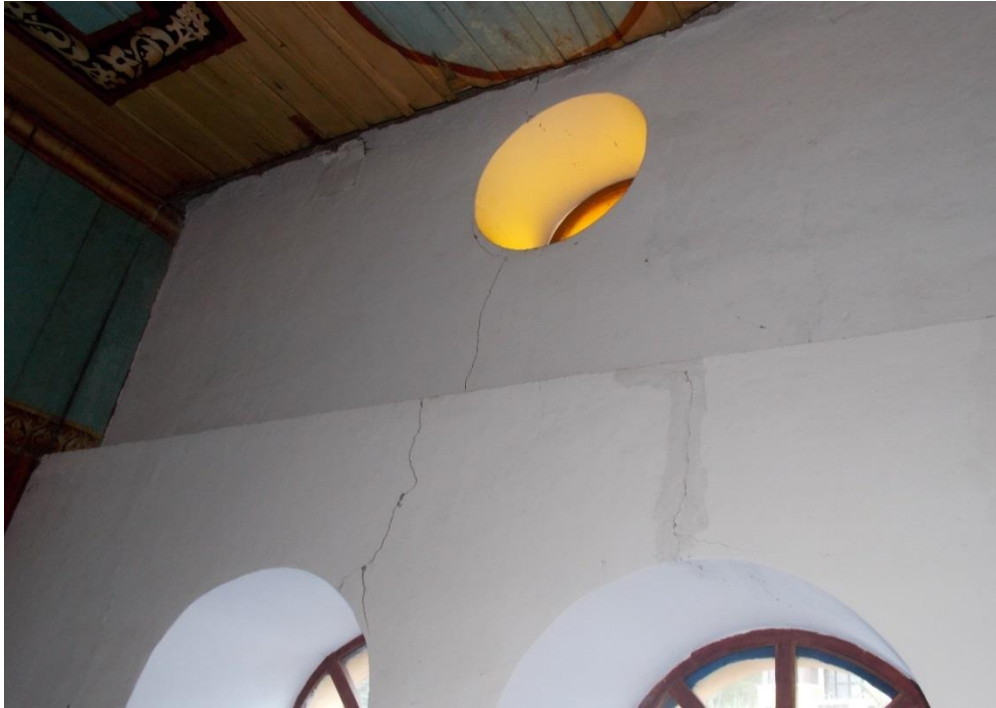
Las fisuras que siguen una trayectoria horizontal se deberían a un desplazamiento horizontal de una parte de la iglesia respecto a otra, como consecuencia de cargas sísmicas.

Fotografía 7 Fisura interna en la pared frontal  
Fuente: Recorrido de observación  
Elaboración: Mendoza y Guaranda. 15-04-2017

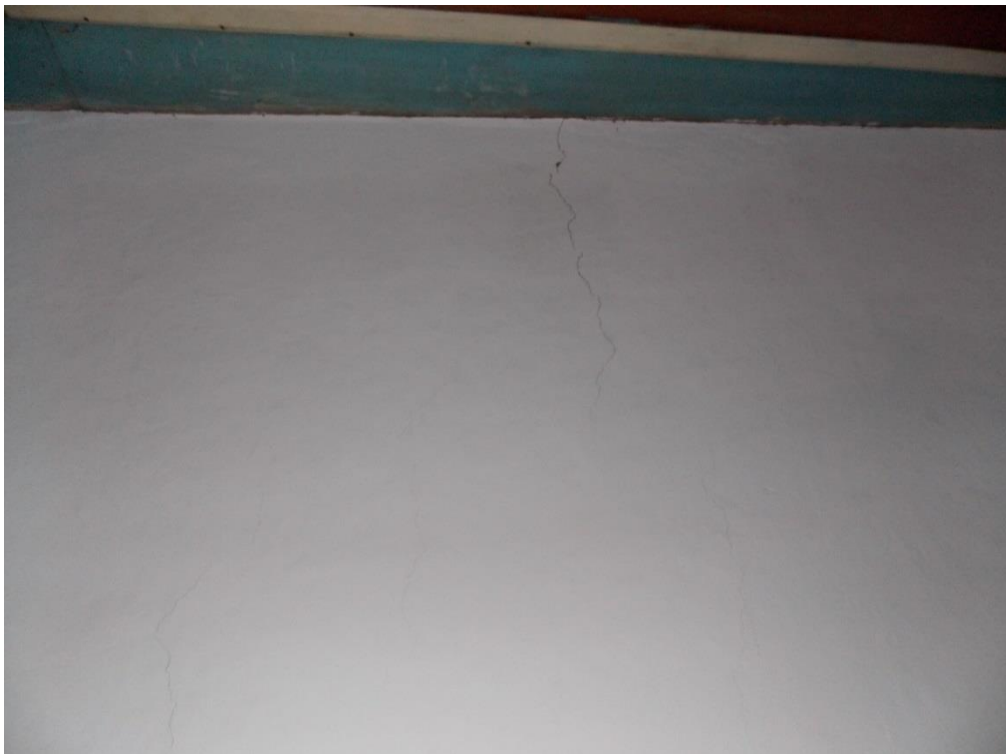
Fotografía 8 Fisura arco de ventana pared posterior.  
Fuente: Recorrido de observación.  
Elaboración: Mendoza y Guaranda. 15-04-2017

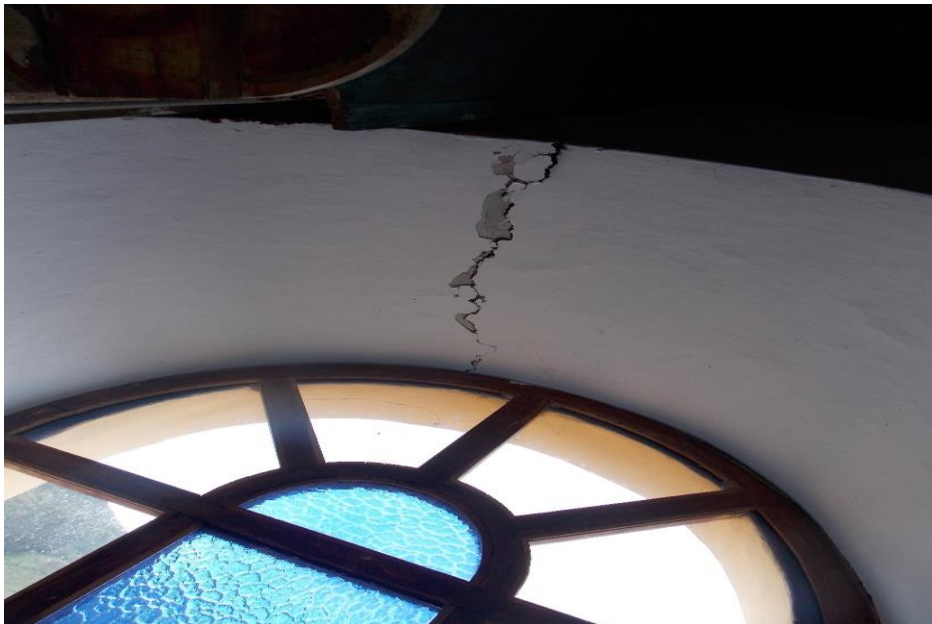
Fotografía 9 Fisura arco de ventana pared posterior 2  
Fuente: Recorrido de observación.  
Elaboración: Mendoza y Guaranda. 15-04-2017

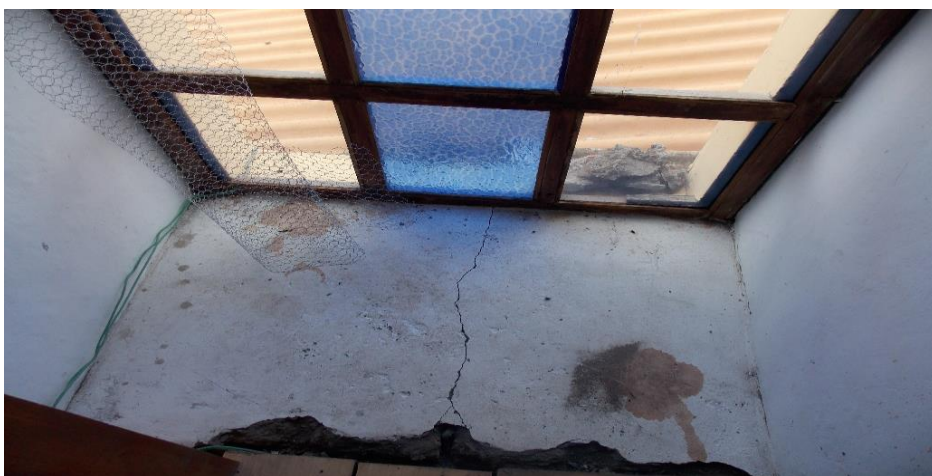
Fotografía 10 Fisura en base de ventana pared posterior.  
Fuente: Recorrido de observación.  
Elaboración: Mendoza y Guaranda. 15-04-2017

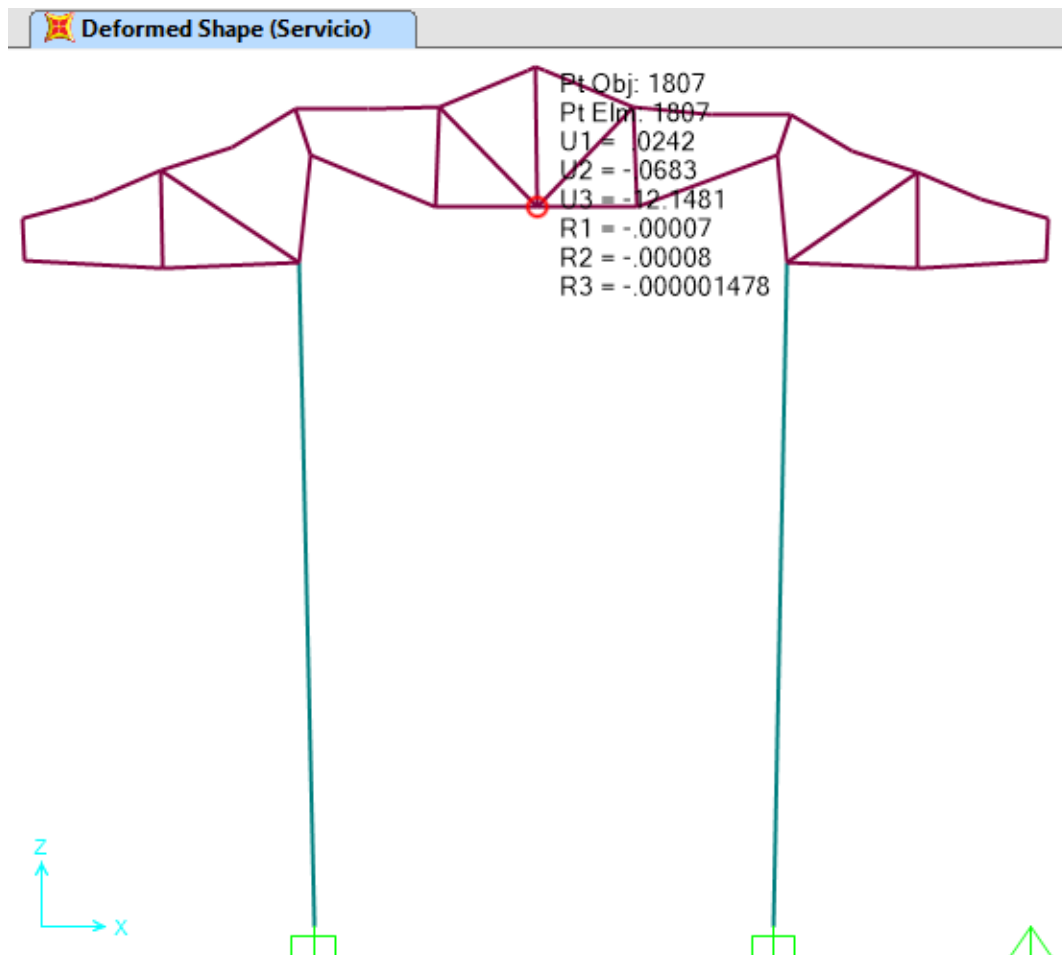
Figura 19 Deflexiones  
 Fuente: Trabajo de campo, 2017  
 Autores: Mendoza y Guaranda  
 Diseño: Aguilar Israel

Las deflexiones para cargas de servicio más críticas en las cerchas están en el cordón inferior, debajo del parante del cumbrero. De todas ellas la mayor deflexión ocurre en el eje 3, como se muestra a continuación en la figura 18.

La figura 18 muestra un desplazamiento vertical de 12.15 mm en ese punto del cordón inferior de la cercha.

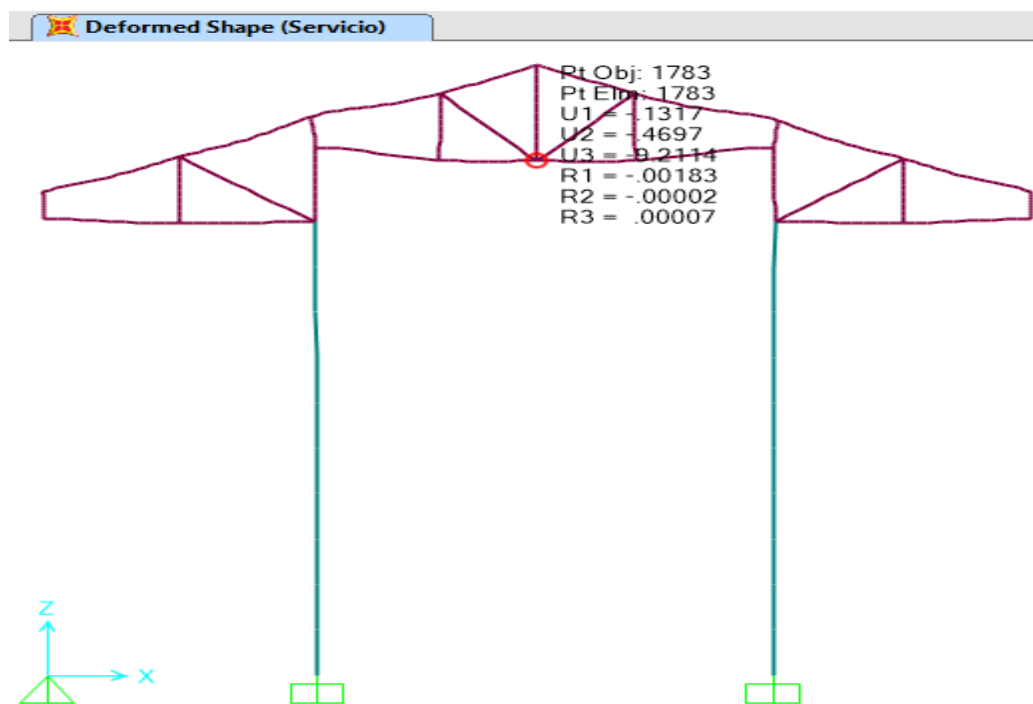
Figura 31 deflexiones después del reforzamiento  
 Fuente: Trabajo de campo, 2017  
 Autores: Mendoza y Guaranda  
 Diseño: Aguilar Israel

Las deflexiones para cargas de servicio más críticas en las cerchas están en el cordón inferior, debajo del parante del cumbrero en los pórticos donde no se han colocado las riostras de madera. De todas ellas la mayor deflexión ocurre en el eje 2, como se muestra a continuación.

La figura 31 muestra un desplazamiento vertical de 9.21 mm en ese punto del cordón inferior de la cercha. La deflexión máxima permitida para este caso es de 14.42 mm. Aquí la deflexión es menor a ese límite. Como era de esperarse, el arriostramiento redujo las deflexiones y ahora la deflexión máxima ya no fue 12.15 mm sino 9.21 mm.
