**UNIVERSIDAD ESTATAL DE BOLÍVAR
FACULTAD DE CIENCIAS DE LA SALUD Y DEL SER
HUMANO.**

**AMENAZAS DE ORIGEN GEOLÓGICO HUNDIMIENTOS Y
DESLIZAMIENTOS QUE AFECTA AL CASCO URBANO DE LA
CIUDAD DE GIRÓN**

**PROYECTO DE INVESTIGACION PREVIO A LA OBTENCION
DEL TITULO DE INGENIERO EN ADMINISTRACIÓN PARA
DESASTRES Y GESTIÓN DEL RIESGO**

IGNACIO ODERMAN LARA LLUMIGUSIN

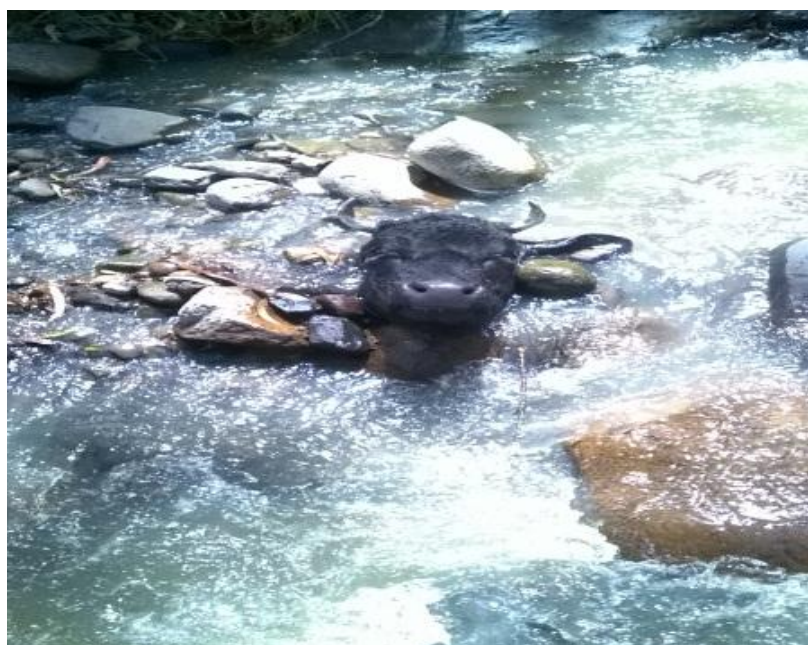
Imagen 5 cabeza de ganado en el río Girón contribuyendo a la contaminación del mismo
Fuente: Lara Ignacio
Fecha: junio, 20, 2016

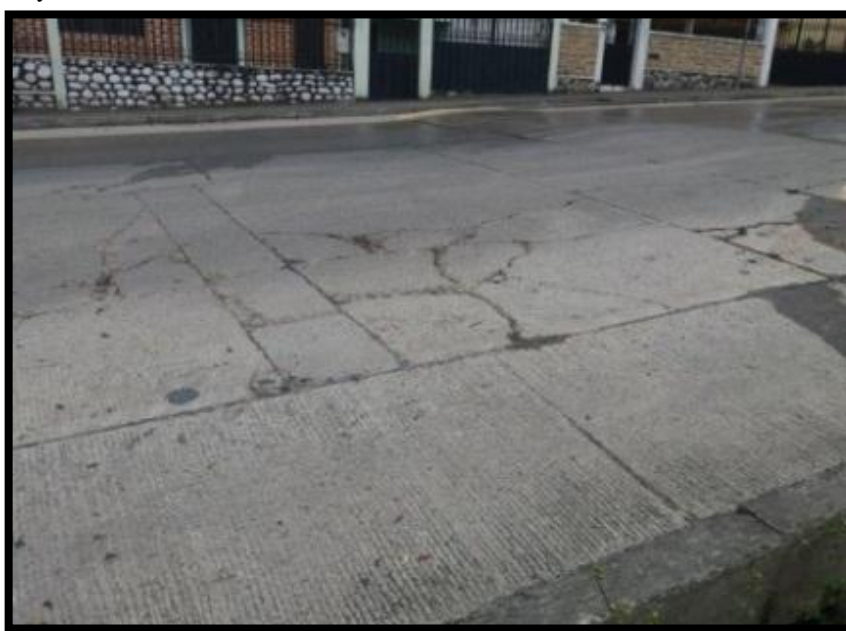
Foto 2

El cantón Girón se encuentra asentado sobre una falla geológica que lleva su mismo nombre pudiéndose notar en sus vías de acceso movimiento de suelos, resquebrajamientos en calles, hundimientos en sectores donde se encuentran asentadas edificaciones, también se puede apreciar letreros de advertencia en las vías de ingreso y salida en este cantón que advierten sobre “zona de falla geológica activa” (ANEXO 1:foto 1); construcciones que presentan fallas estructurales, evidenciando así los problemas geológicos presentes (ANEXO 1: foto 2; 3).

Resquebrajamiento en la vía Girón Pasaje

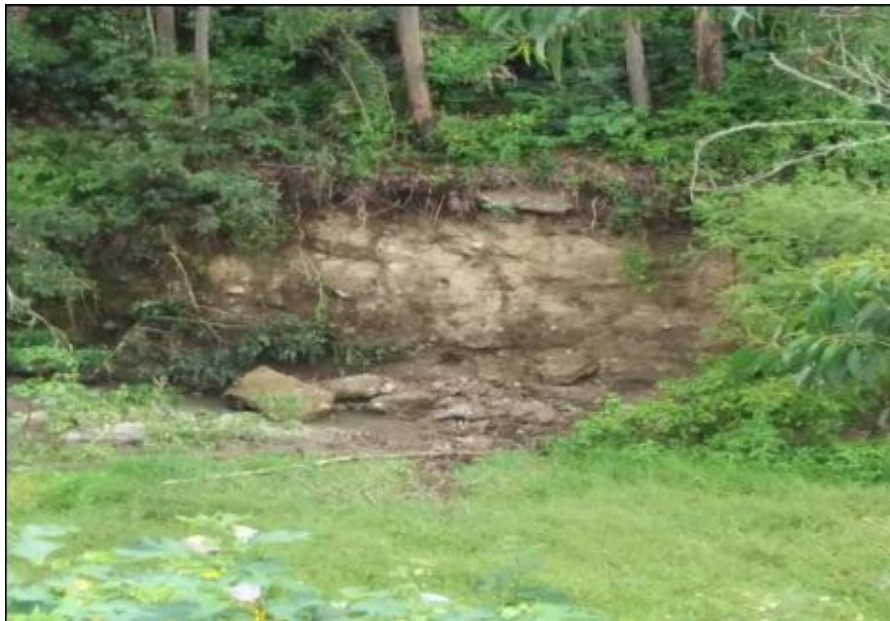
Foto 6

Pared del Rio Llamancapa con derrumbe en el sector
Fuente: Archivo Fotográfico.
Fecha: mayo, 20, 2017

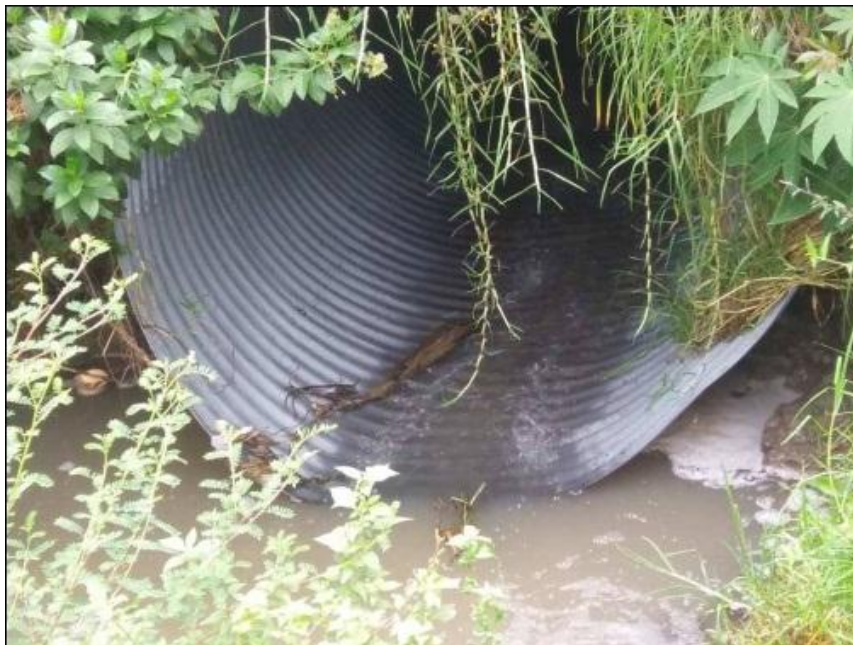
Foto 14

Alcantarilla construida de forma antitécnica S5
Fuente: Archivo Fotográfico
Fecha: mayo 20,2017

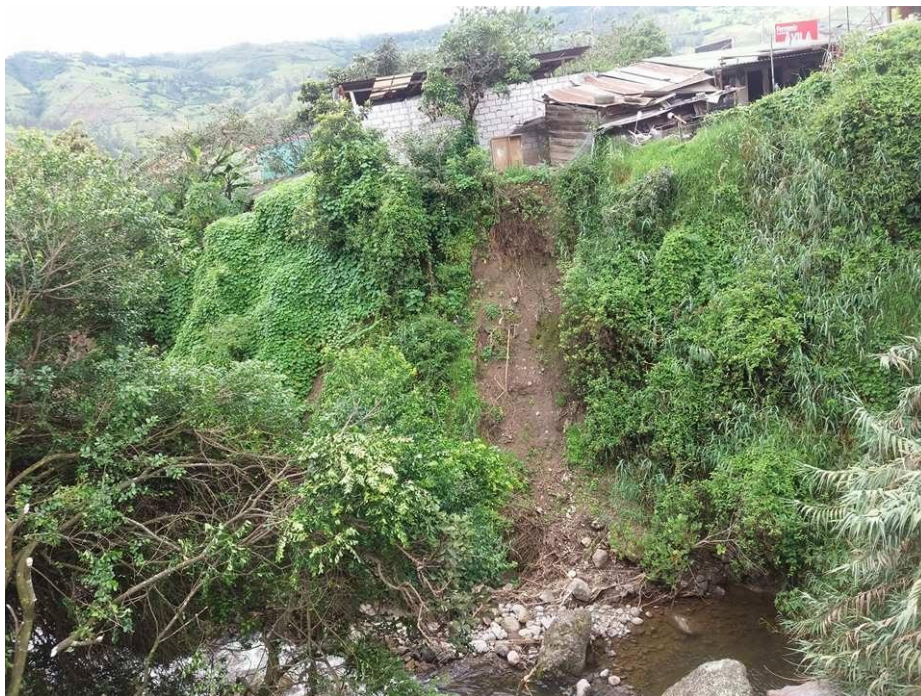
Foto 16

Rio El Chorro con pendientes mayores a 30°
Fuente: Archivo Fotográfico
Fecha: mayo, 20, 2017

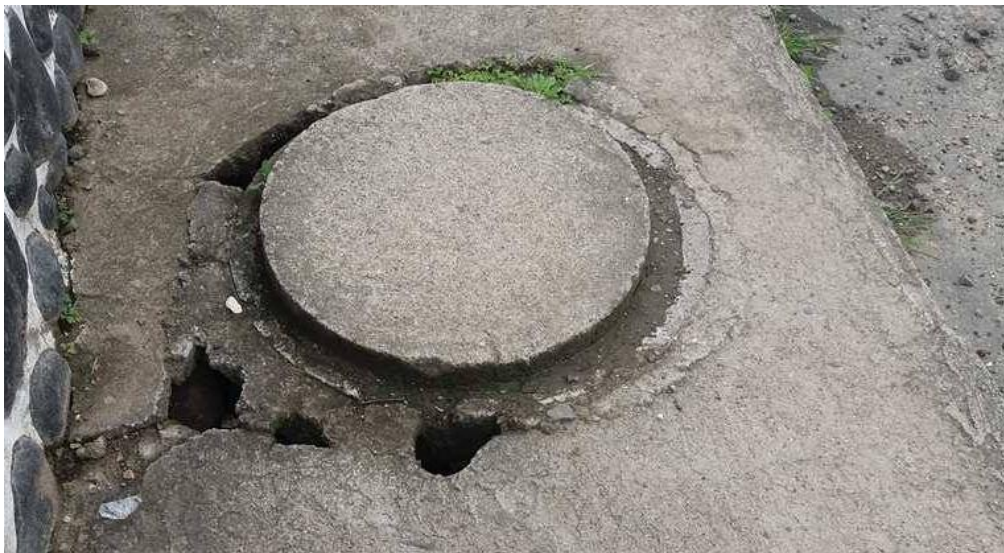
Foto 20

Alcantarilla en mal estado S5
Fuente: Archivo Fotográfico.
Fecha: marzo, 13, 2017

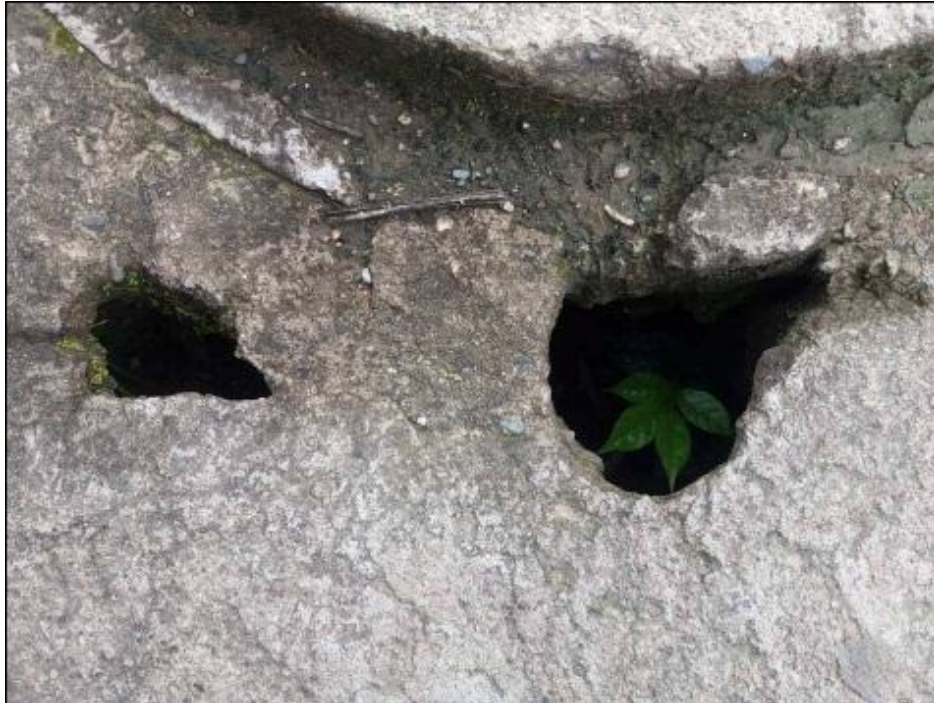
Foto 21

Acercamiento de foto 20
Fuente: Archivo Fotográfico.
Fecha: marzo, 13, 2017

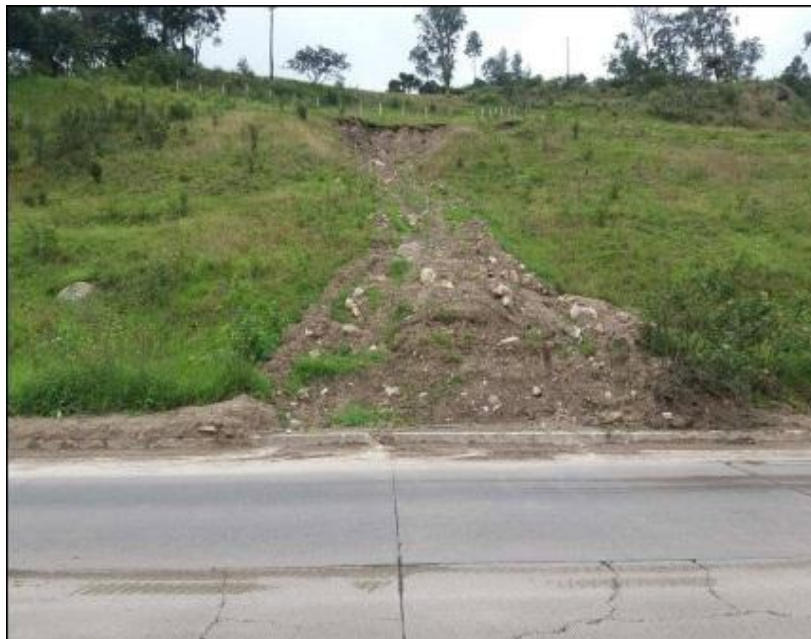
Foto 22

Deslizamiento de suelo al oeste de S2
Fuente: Archivo Fotográfico.
Fecha: marzo, 13, 2017

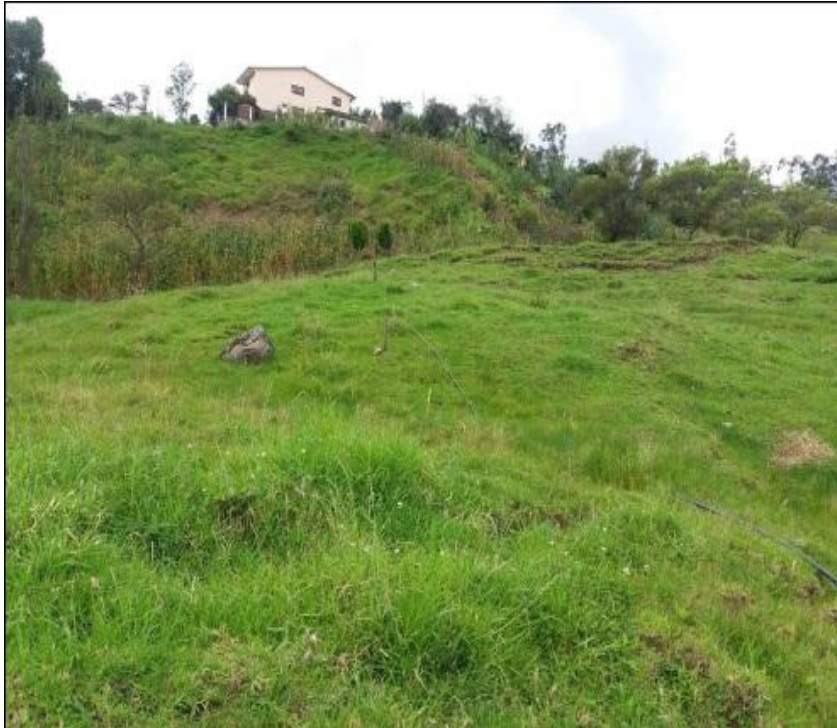
Foto 23

Deslizamiento al oeste de S2
Fuente: Archivo Fotográfico.
Fecha: marzo, 13, 2017

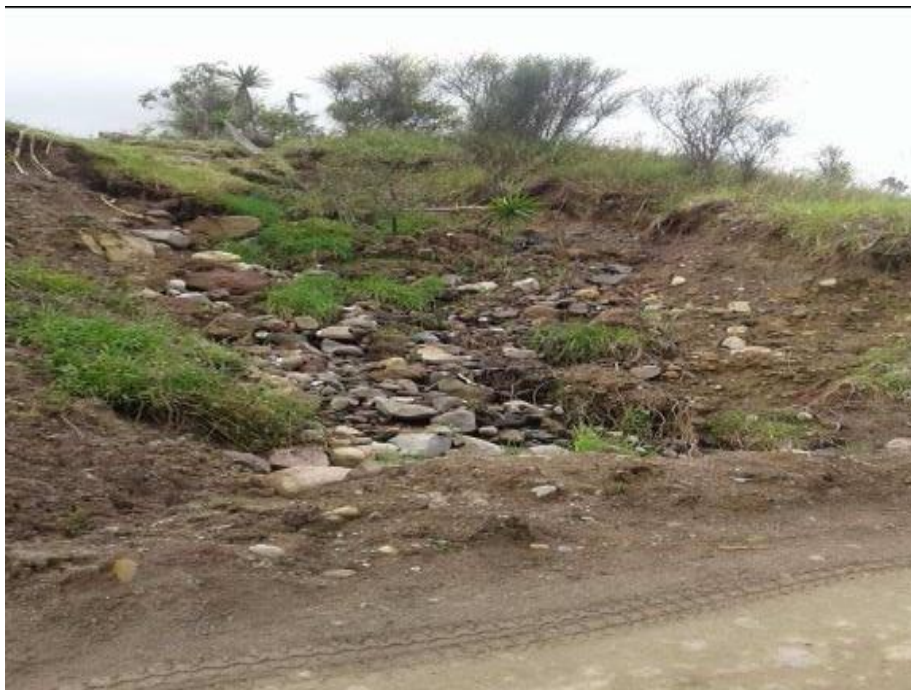
Foto 24

Deslizamiento al oeste de S2
Fuente: Archivo Fotográfico
Fecha: marzo, 13, 2017

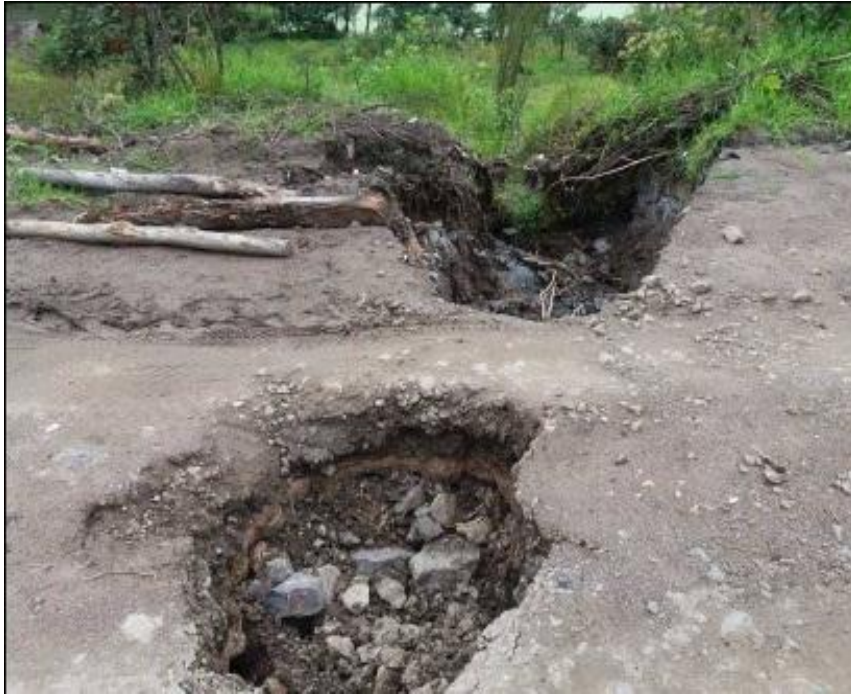
Foto 25

Deslizamiento al oeste de S2
Fuente: Archivo Fotográfico
Fecha: marzo, 13, 2017

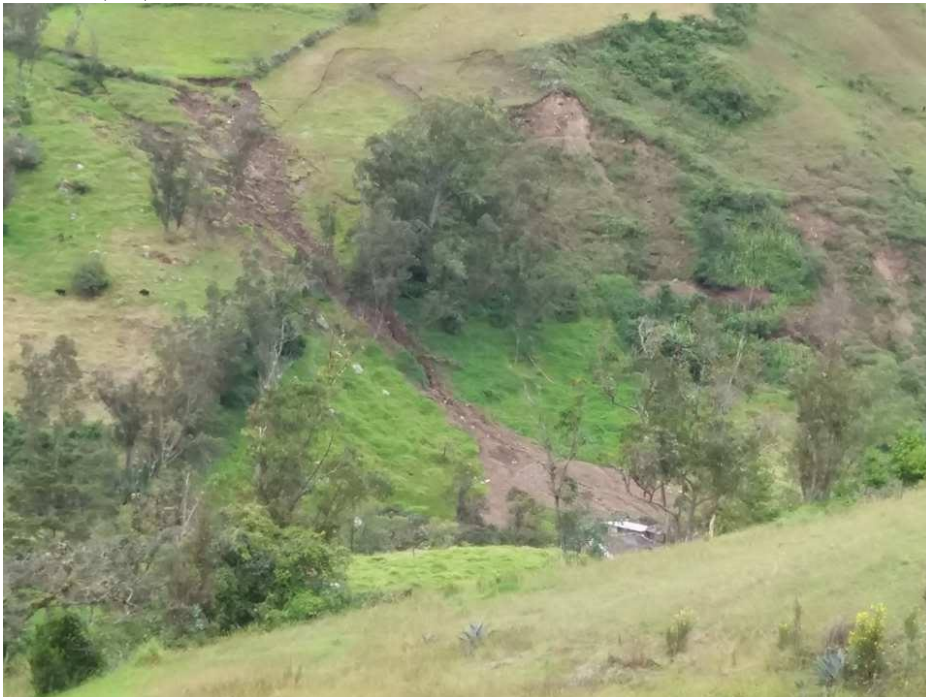
Foto 26

Deslizamiento en el Rio Girón en las afueras del casco urbano
Fuente: Archivo Fotográfico.
Fecha: marzo, 13, 2017
