**UNIVERSIDAD ESTATAL DE BOLÍVAR**

**ESTUDIO DE CASO PREVIO A LA OBTENCIÓN DEL TÍTULO DE INGENIERO EN ADMINISTRACIÓN PARA DESASTRES Y GESTIÓN DEL RIESGO**

**“EFECTOS DEL SISMO DEL 6 DE SEPTIEMBRE DEL 2018 EN EL CASCO URBANO DE CHILLANES”**

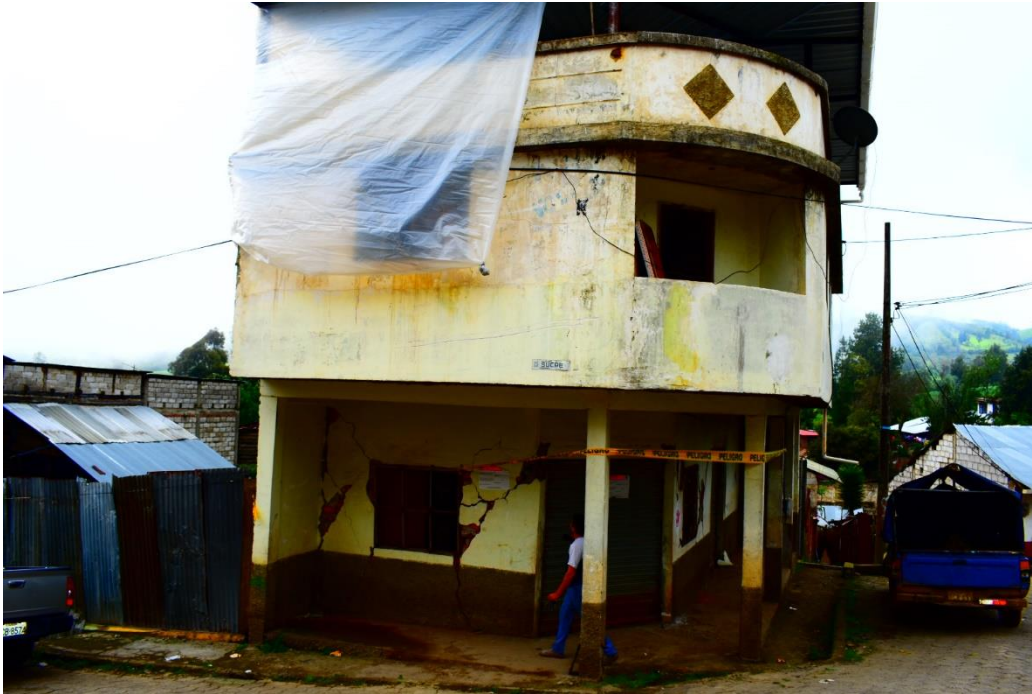
**IMAGEN 24.** Foto de la edificación sujeta a estudio mediante modelamiento estructural.

- El segundo piso alto, estructura de cubierta de acero laminado en frío, se evidencia que la mampostería de bloque de pómez alivianado fue retirada post-evento debido a los daños que sufrió durante el sismo; las columnas son tubo cuadrado de 100x100x2 milímetros, las correas perfil G 80x40x15x2 y la cubierta de Steel panel (galvalume) de 0,30 milímetros de espesor.

AL momento del levantamiento de información in situ se evidencia las fallas estructurales de las columnas y de mampostería principalmente en la planta baja de la estructura.

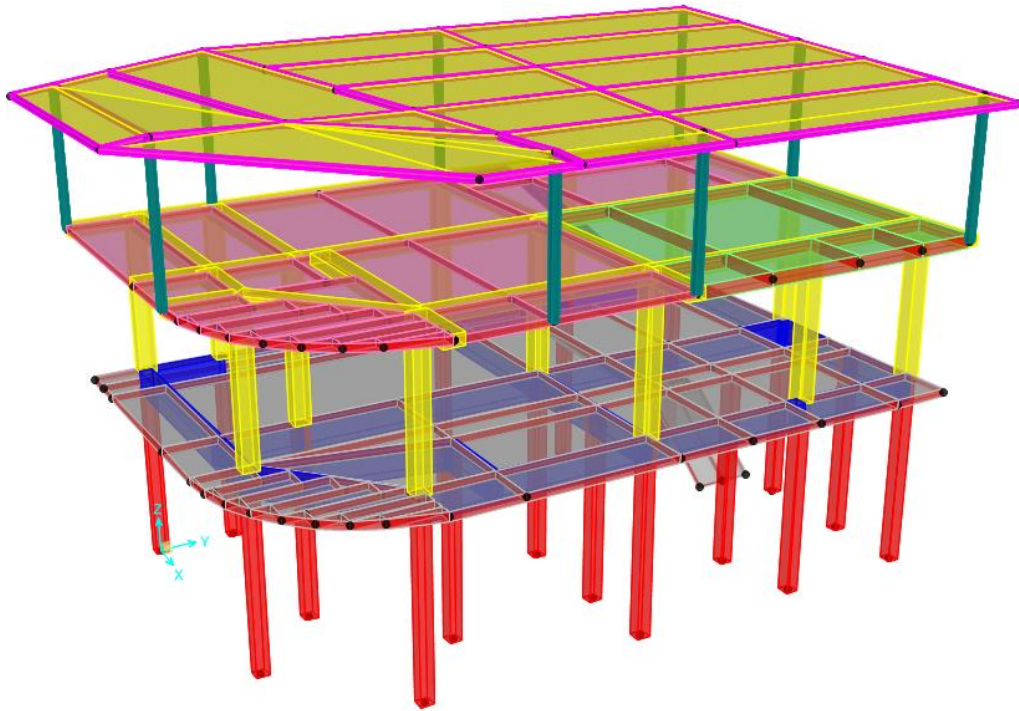
**Figura 1.** Se puede visualizar que la sección de columnas en planta baja es menor que la sección de columnas en el primer piso alto.

4. Muchas de las viviendas presentan en la estructura de la planta baja las columnas con secciones menores que las secciones de las columnas de los pisos altos, esto hace que haya un sobreesfuerzo en las columnas de la planta baja aumentando la probabilidad de que la estructura presente daños muy severos o colapse ante la presencia de un sismo.

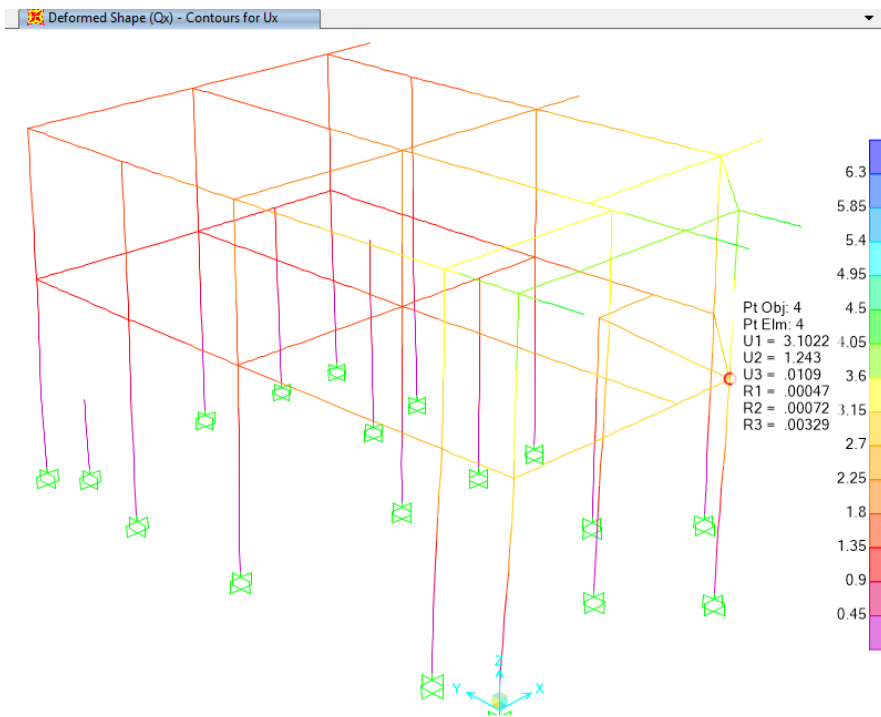
**Figura 5.** Deformaciones – Planta baja.

La (figura 5) indica la mayor deformación (U1) en planta baja por acción del sismo en la dirección X, la misma que se presenta en el vértice opuesto a la ubicación de la escalera debido a la rigidez que aporta la escalera a la estructura; la deformación es del orden de 3,10 centímetros que está al límite de lo permitido o establecido en la NEC-15.

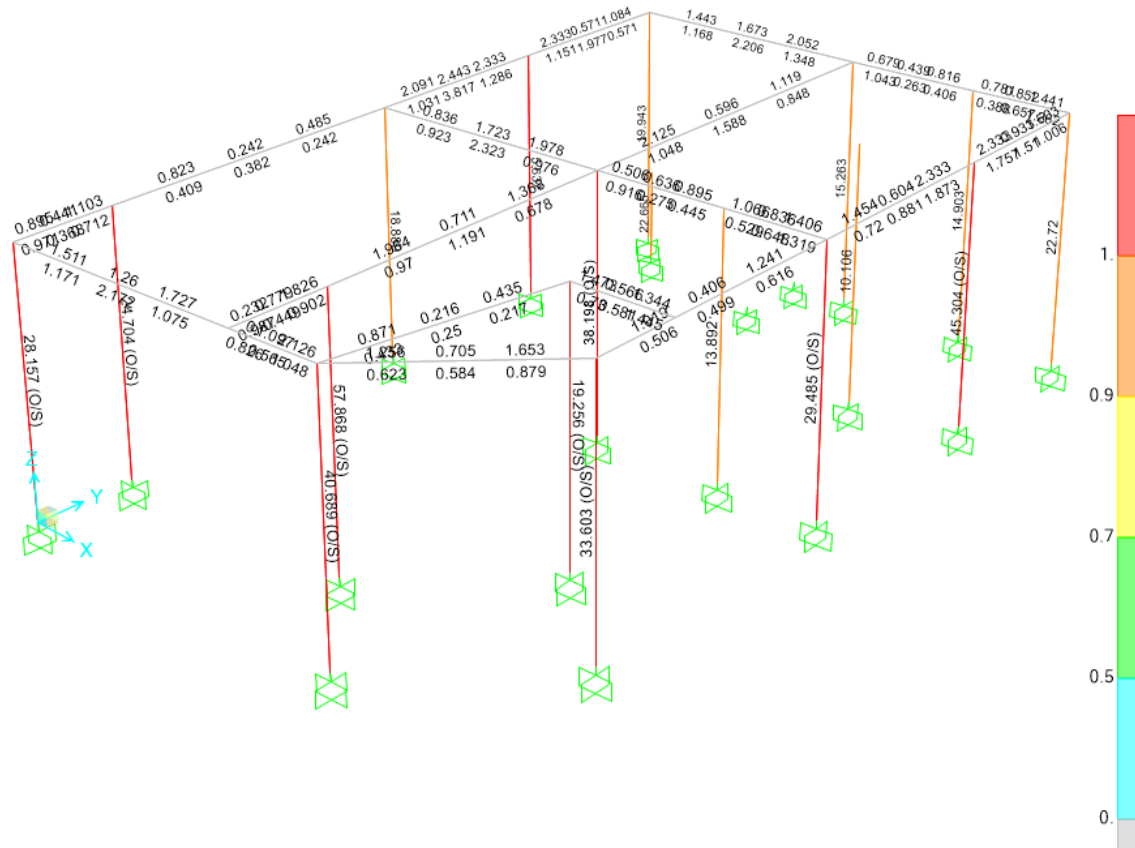
**Figura 9.**

El software nos muestra el comportamiento de la estructura, puntualmente como están trabajando cada uno de los elementos, en especial las columnas de la planta baja que por configuración inicial tienen secciones menores que las columnas del primer piso alto.

En la figura 9., se puede evidenciar que las vigas trabajan normalmente, en cambio que las columnas en su mayoría presentan novedades, el color rojo indican que los elementos están trabajando a más del 100% de su capacidad en condiciones reales, el color naranja indica que los elementos están trabajando entre el 90% y 100%, pero con la particularidad que requieren de mayor cantidad de acero de refuerzo.
