PROYECTO DE INVESTIGACIÓN

**“VULNERABILIDAD FÍSICA DE LAS VIVIENDAS CONSTRUIDAS CON
ADOBE EN LA PARROQUIA JULIO MORENO DEL CANTÓN
GUARANDA”**

GUARANDA – ECUADOR

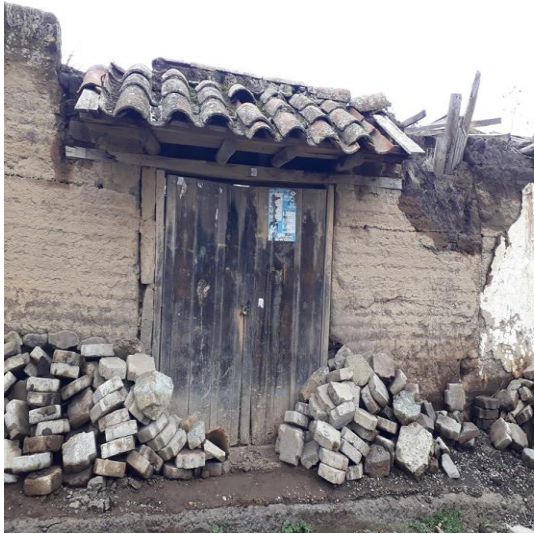
Falla TIPO 7 generalizada de la cubierta por ausencia de un apoyo adecuado o por mala estructuración de la misma.

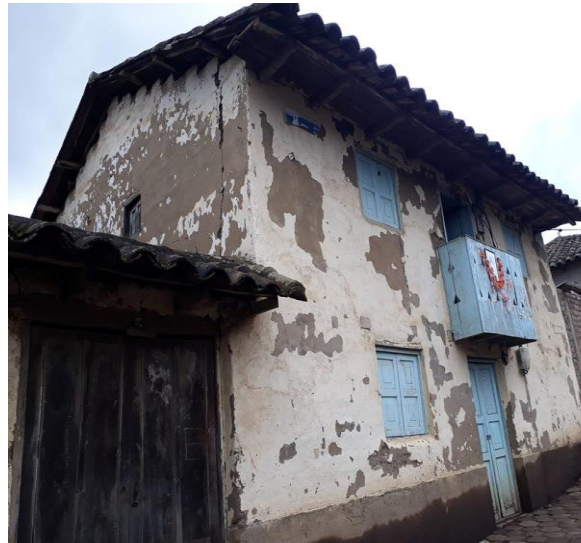
Vivienda afectada por grietas y daño en cubierta)

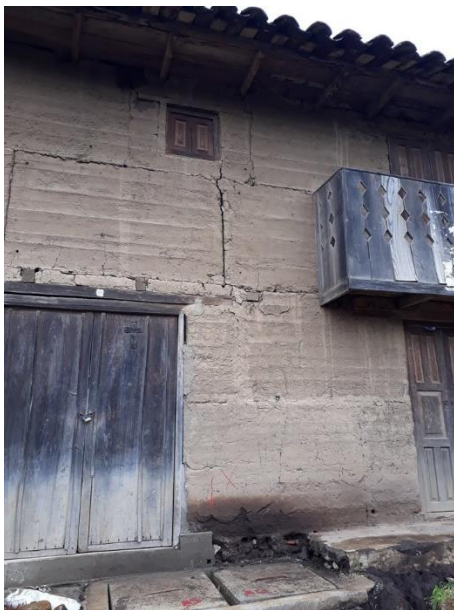
Falla por flexión perpendicular al plano del muro con agrietamiento horizontal

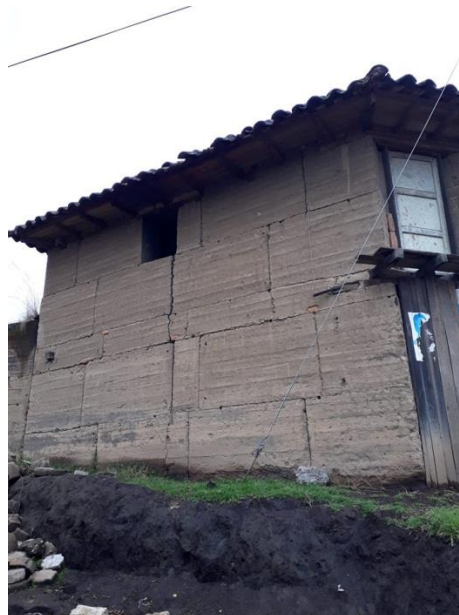
Vivienda de dos pisos irregular en alturas TIPO 8 Falla que se presenta por mala conexión de los muros del primer piso con los del segundo

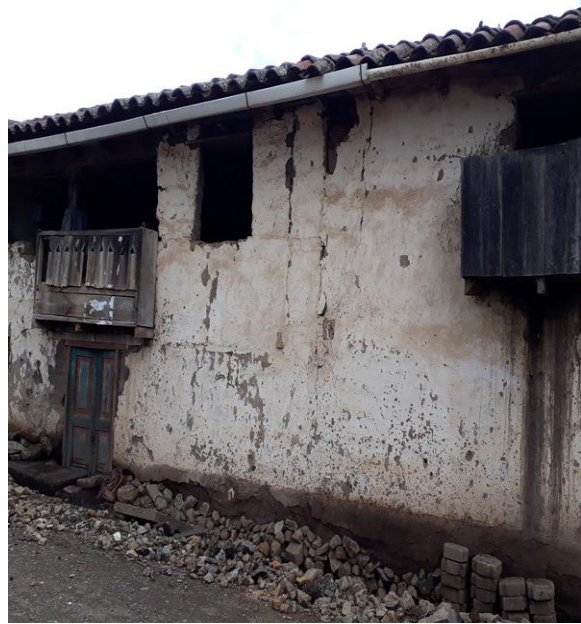
Irregularidad en plantas afectacion por humedad

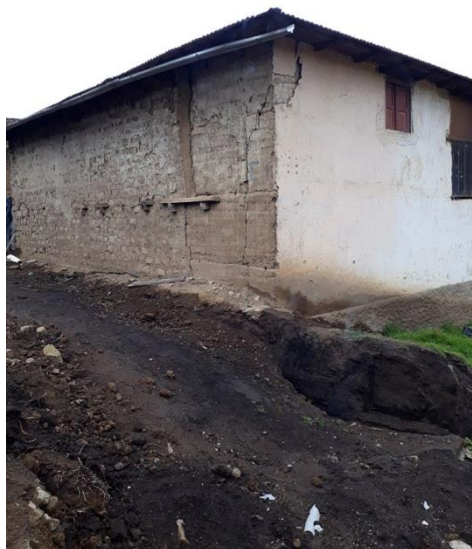
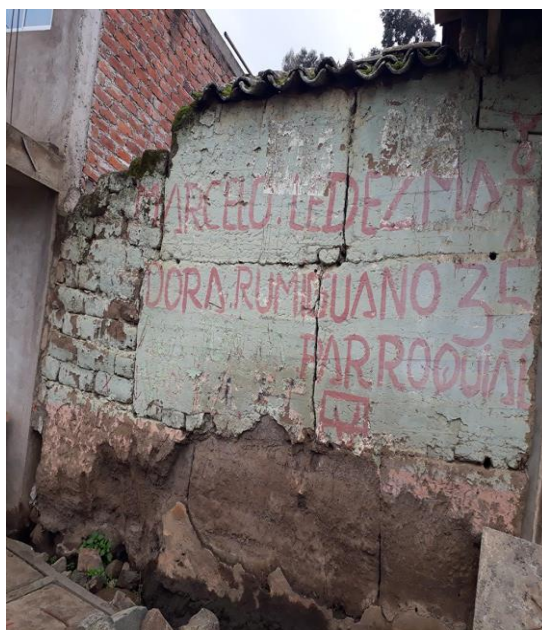
TIPO 4 Falla por cortante en el plano del muro asociada a altos empujes horizontales.
