**FACULTAD CIENCIAS DE LA SALUD Y DEL SER HUMANO
CARRERA DE ADMINISTRACIÓN PARA DESASTRES Y GESTIÓN DEL
RIESGO**

**PROYECTO DE INVESTIGACIÓN PREVIO A LA OBTENCIÓN DEL TÍTULO
DE INGENIERÍA EN ADMINISTRACIÓN PARA DESASTRES Y GESTIÓN DEL
RIESGO**

**“MOVIMIENTO DE REMOCIÓN DE MASA Y REDUCCIÓN DEL RIESGO EN
EL BARRIO TAMBÁN, CANTÓN CHIMBO, PROVINCIA DE BOLÍVAR, AÑO
2021.”**

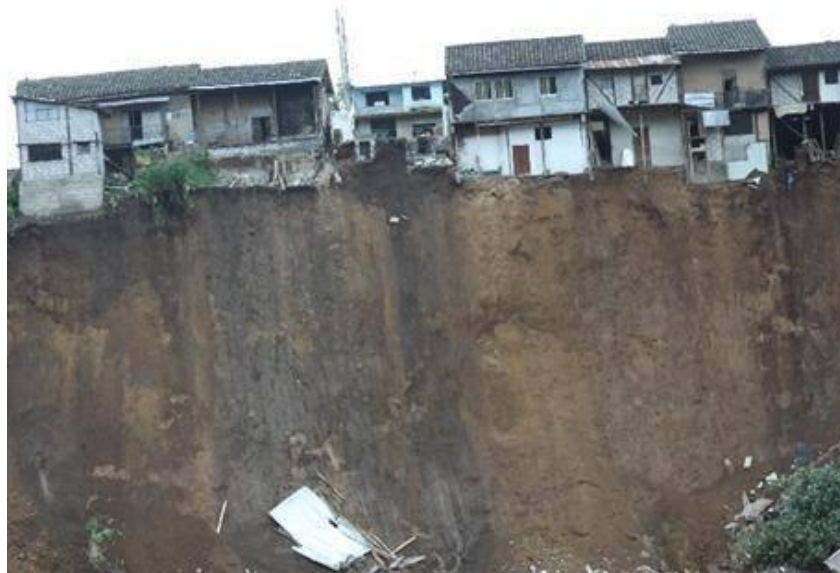
Figura 8

Deslizamiento en el barrio Tambán en el año 2011

No se tomaron las acciones pertinentes y como consecuencia de eso, la vía que se encuentra ubicada al frente de la iglesia desarrollo grietas significativas; pero lo único que se hizo es cambiar el adoquín y arreglar la fachada del barrio. Se ignoró las causas que estaban generando el problema y debido a esto, varias viviendas, la iglesia, casa comunal, cancha y las

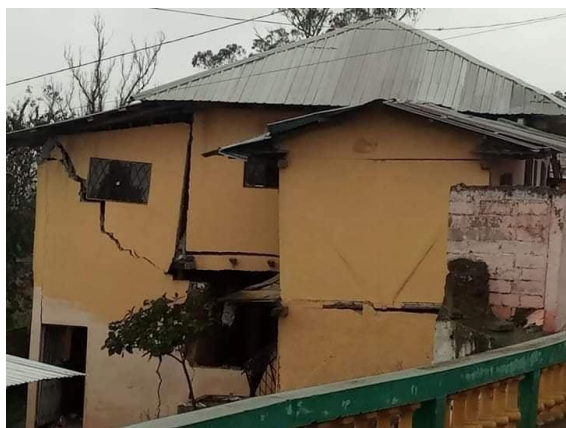
Figura 9

Exterior de la vivienda afectada de la señora Muglisa Carvajal

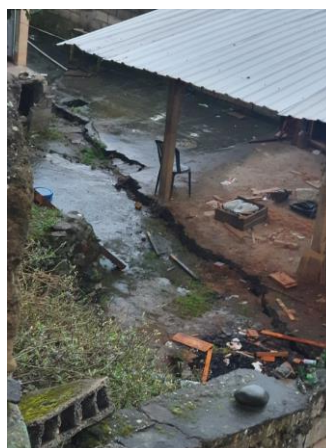
Figura 10

Interior de la vivienda afectada de la señora Muglisa Carvajal

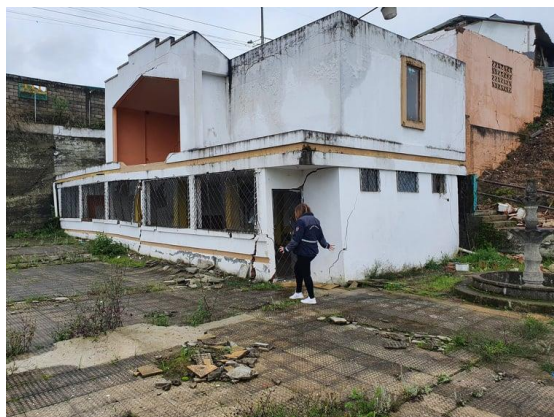
Figura 11

Afectación en casa comunal del barrio Tambán

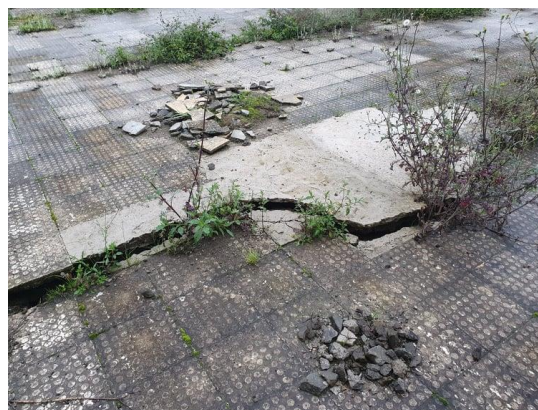
Figura 12

Fisuras en la cancha del barrio

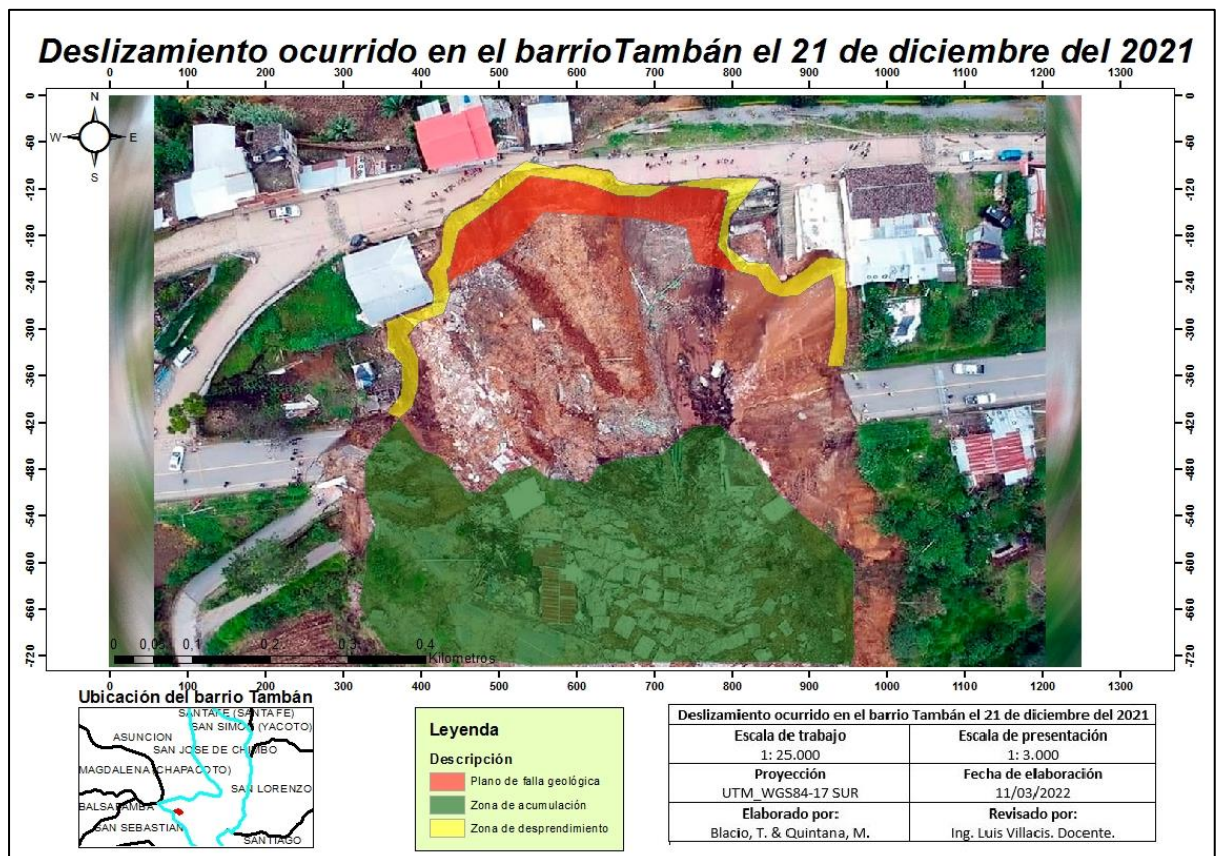
Figura 13*Deslizamiento en el barrio Tambán*

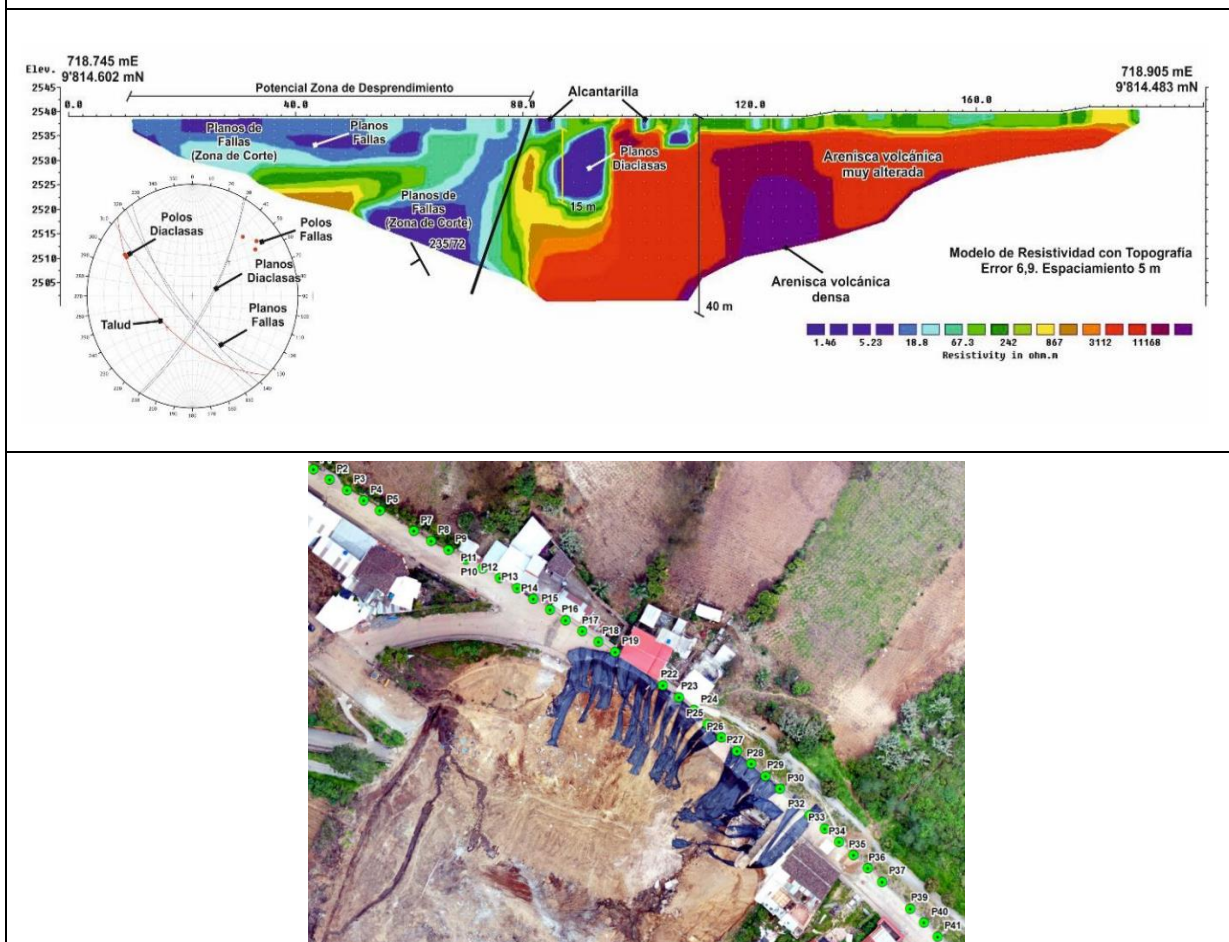
Figura 16

Interpretación del perfil de resistividad eléctrica LÍNEA-1 aplicando el método de Gradiente

La segunda línea se estableció en la calle de la vía al Guayco, que hasta el momento se encuentra colapsada por el deslizamiento generado, la línea cuenta con una longitud de 205 m, con distancia entre electrodos de 5 m, llegando así a una profundidad 35 m, dando como

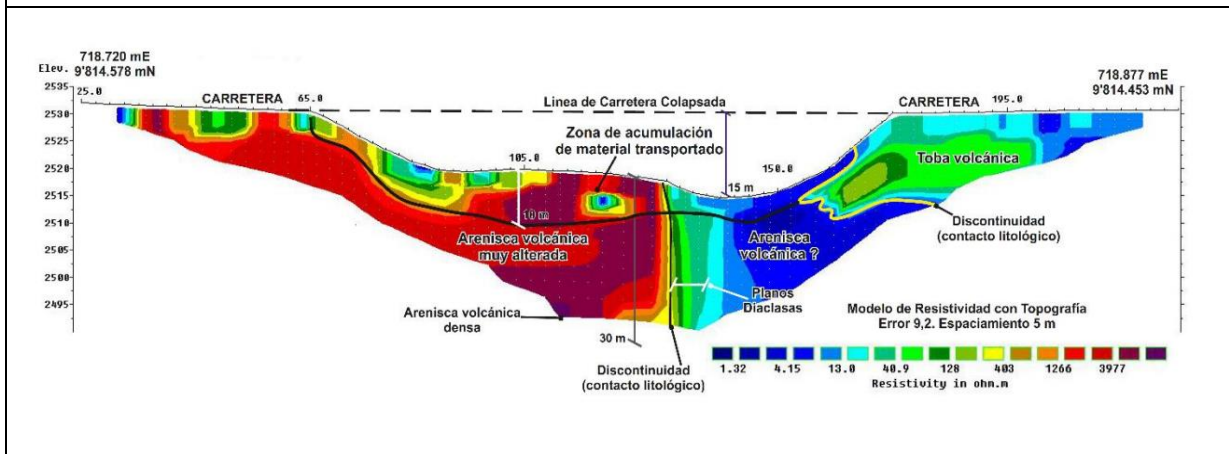
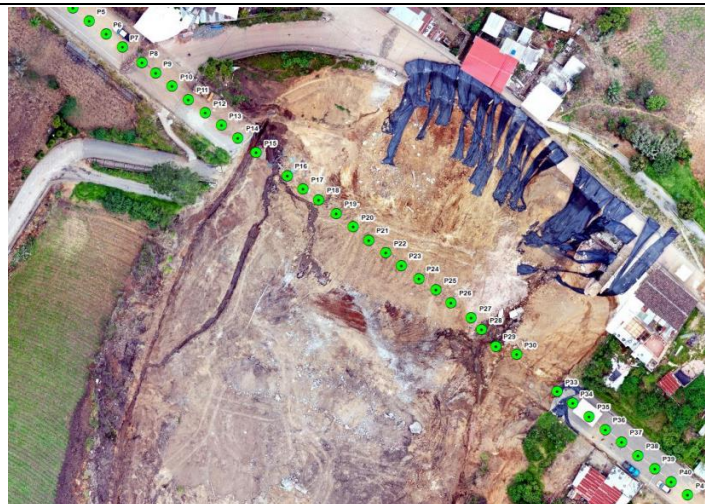
Figura 17

Interpretación del perfil de resistividad eléctrica LÍNEA-2 aplicado el método de Wenner

Haciendo referencia a la zona del deslizamiento, la línea fue trazada por la mitad con el propósito de detallar las condiciones geológicas sumado a las condiciones del subsuelo, dando como resultado una baja resistividad en la primera capa que indica la presencia de material

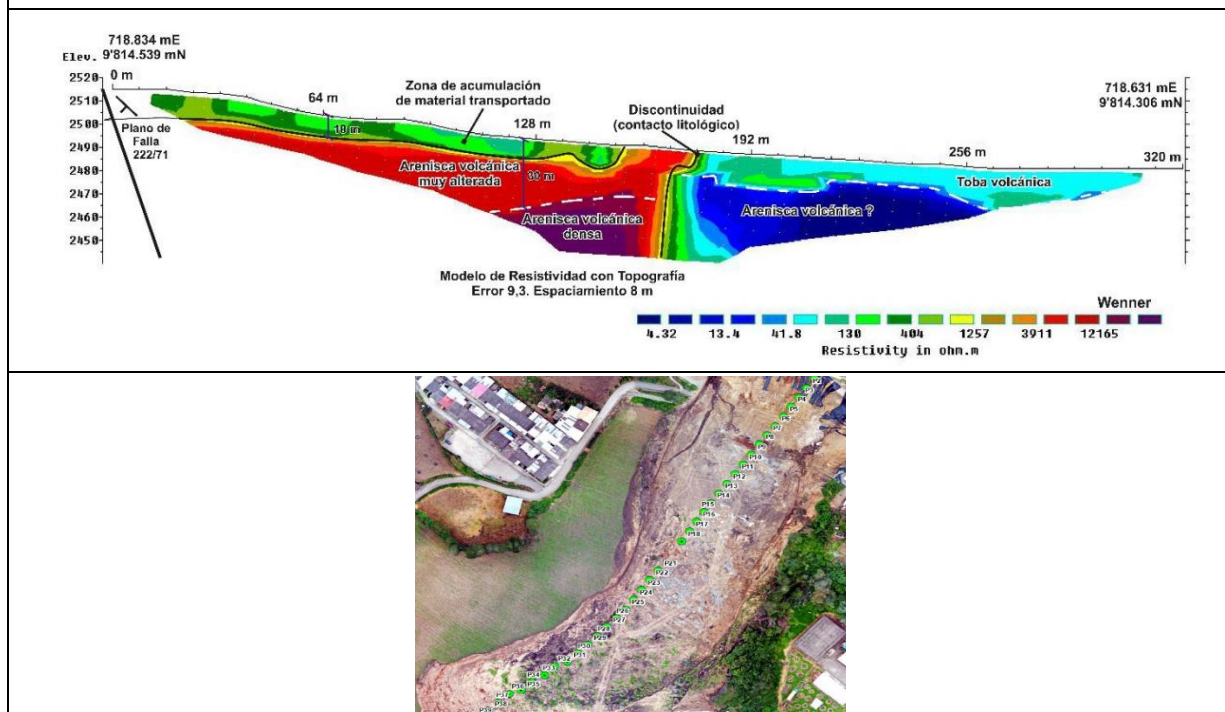
Figura 18

Interpretación del perfil de resistividad eléctrica LÍNEA-1 aplicado el método de Wenner

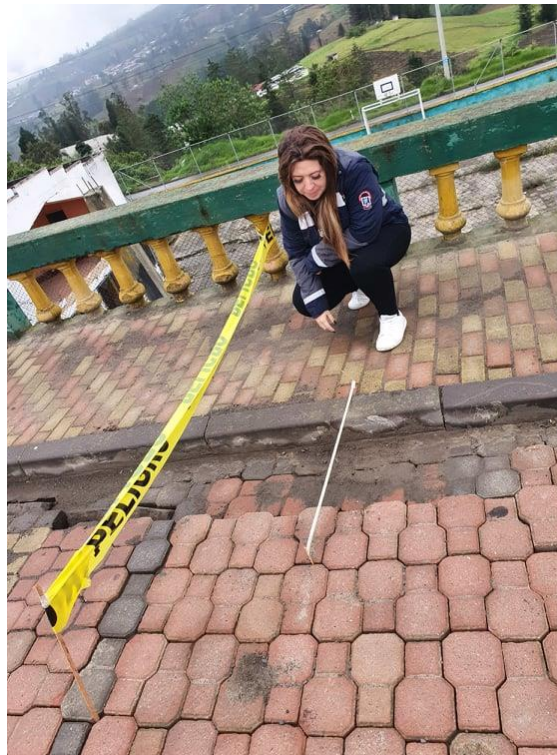
Figura 27
Monitoreo de nuevas grietas en el barrio Tambán
