UNIVERSIDAD ESTATAL DE BOLIVAR
FACULTAD CIENCIAS DE LA SALUD Y DEL SER HUMANO
ESCUELA DE ADMINISTRACIÓN PARA DESASTRES Y
GESTIÓN DEL RIESGO

ESTUDIO DE CASO PREVIO A LA OBTENCIÓN DEL TÍTULO
DE INGENIERO EN ADMINISTRACIÓN PARA DESASTRES Y
GESTIÓN DEL RIESGO

ANÁLISIS DEL RIESGO POR SOCAVAMIENTO PROVOCADO
POR LA EROSIÓN DEL RÍO COCA, CASO COMUNIDAD DE SAN
LUIS, PERTENECIENTE AL CANTÓN CHACO, PROVINCIA DE
NAPO. PERÍODO DICIEMBRE 2021-MAYO 2022

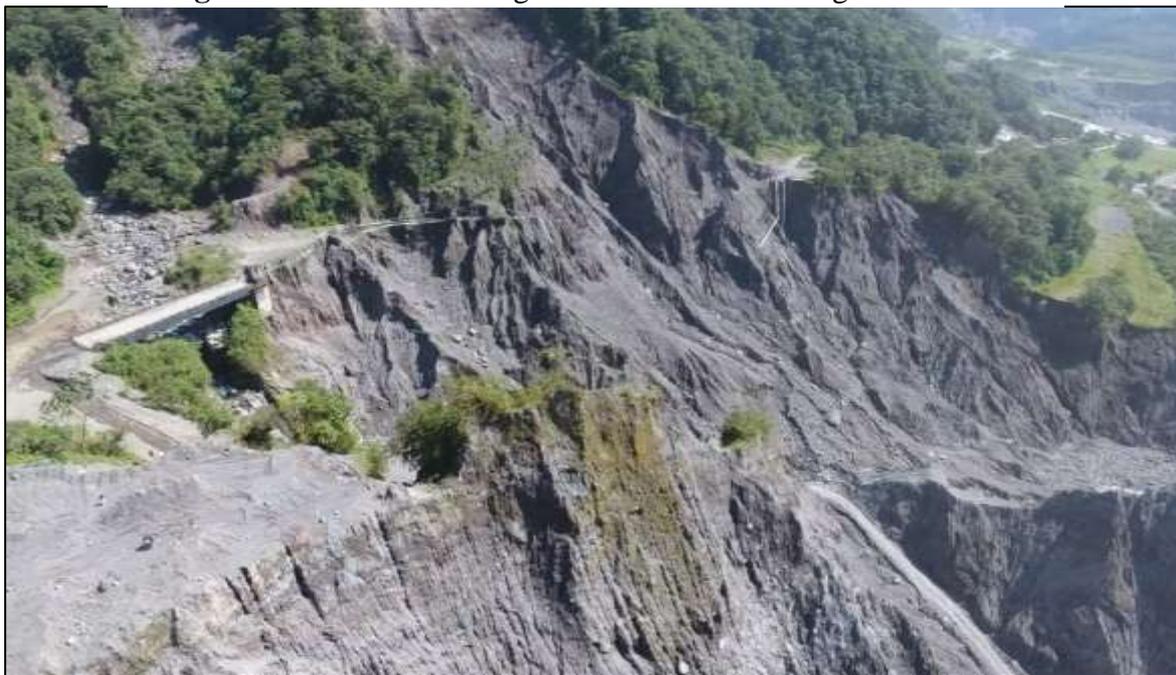
Figura 10 Deslizamientos generalizados en los márgenes del río.

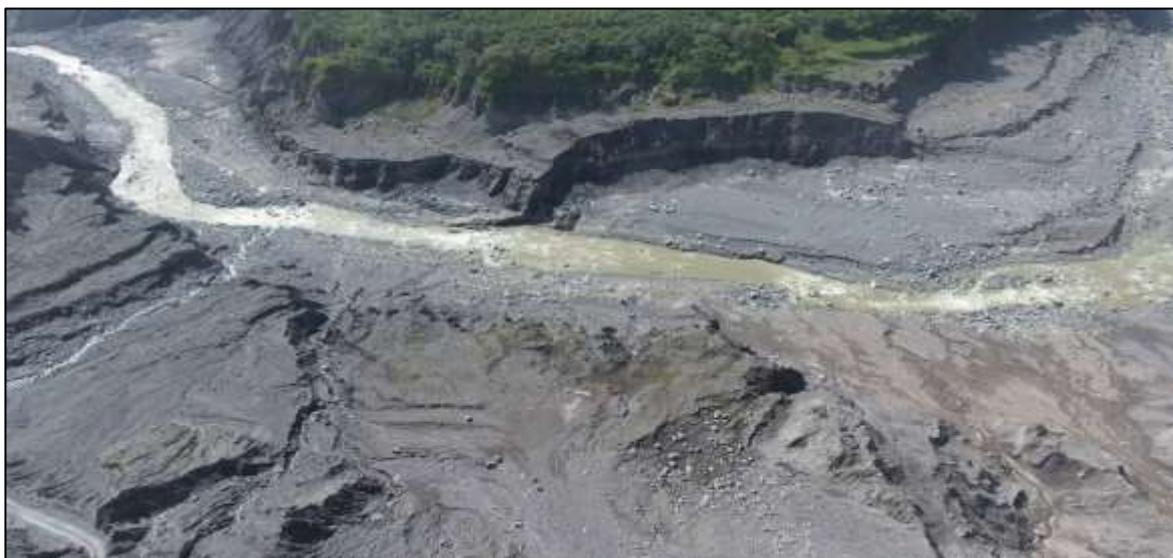
Figura 11 Acumulación de sedimentación de material arenoso

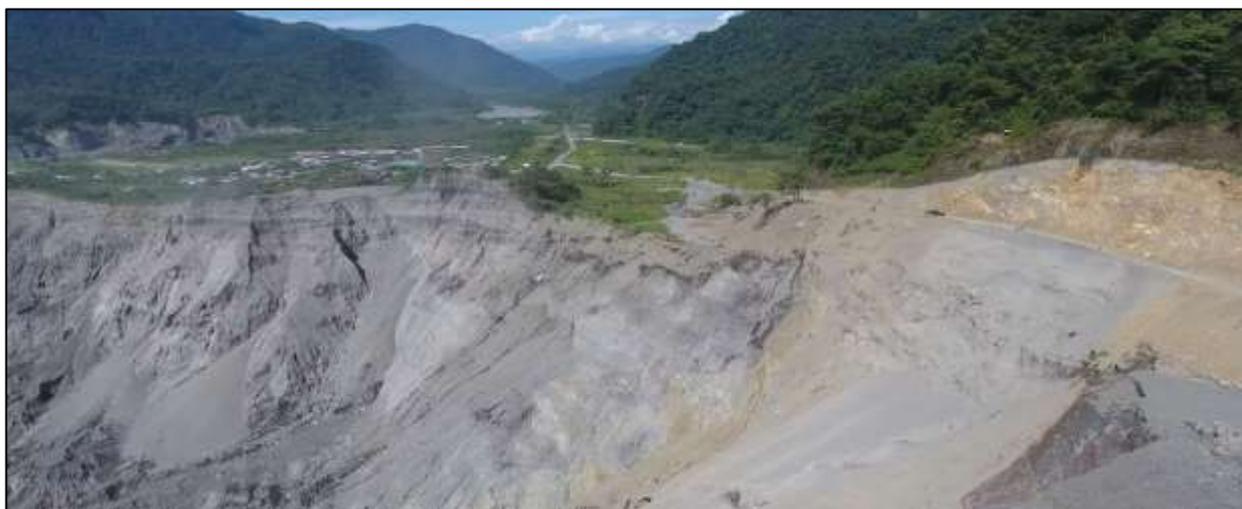
Figura 12 Pérdida infraestructural de la Variante por el riesgo de socavamiento.

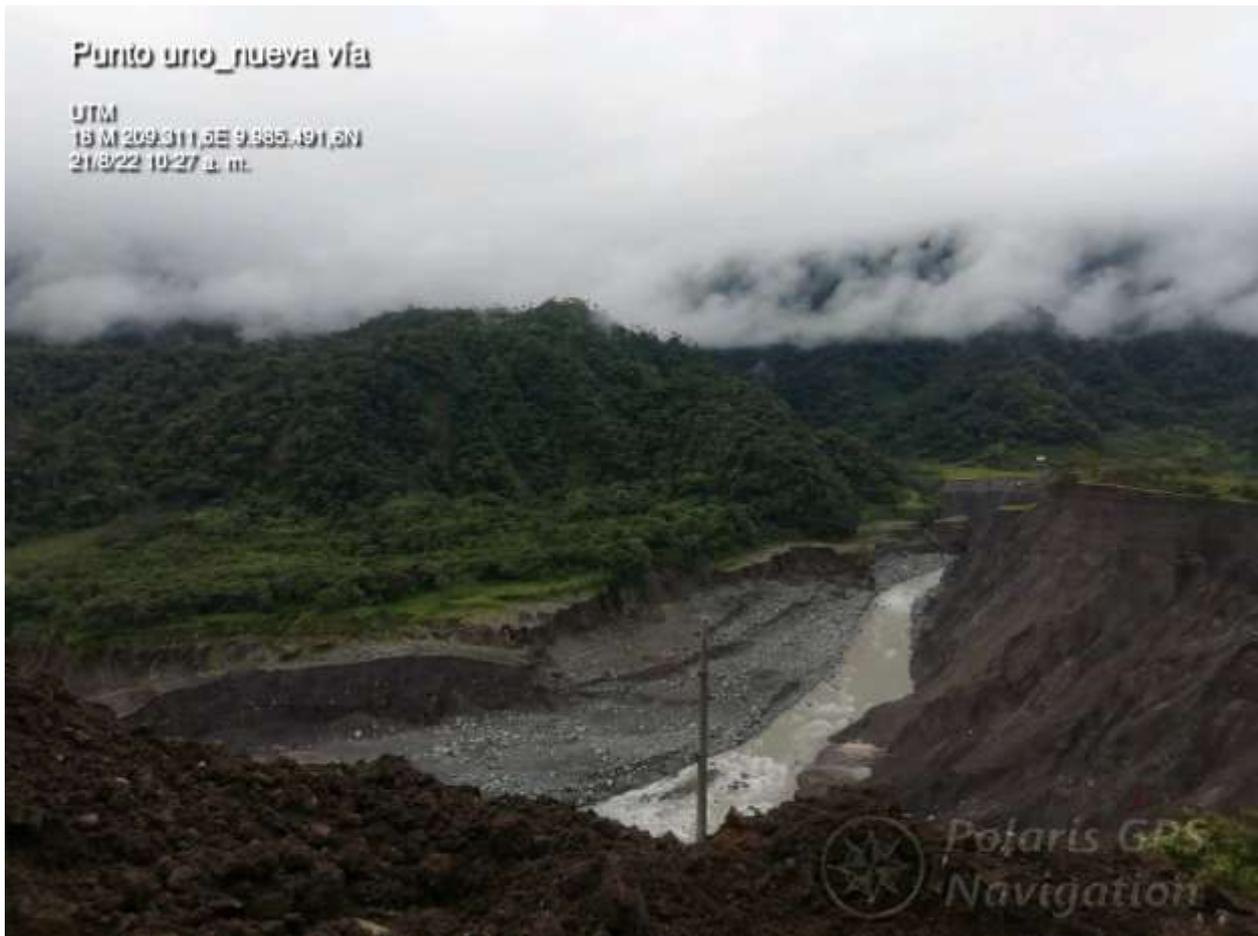
Figura 18 Punto 1 San Luis erosión Río Coca – Vía nueva.

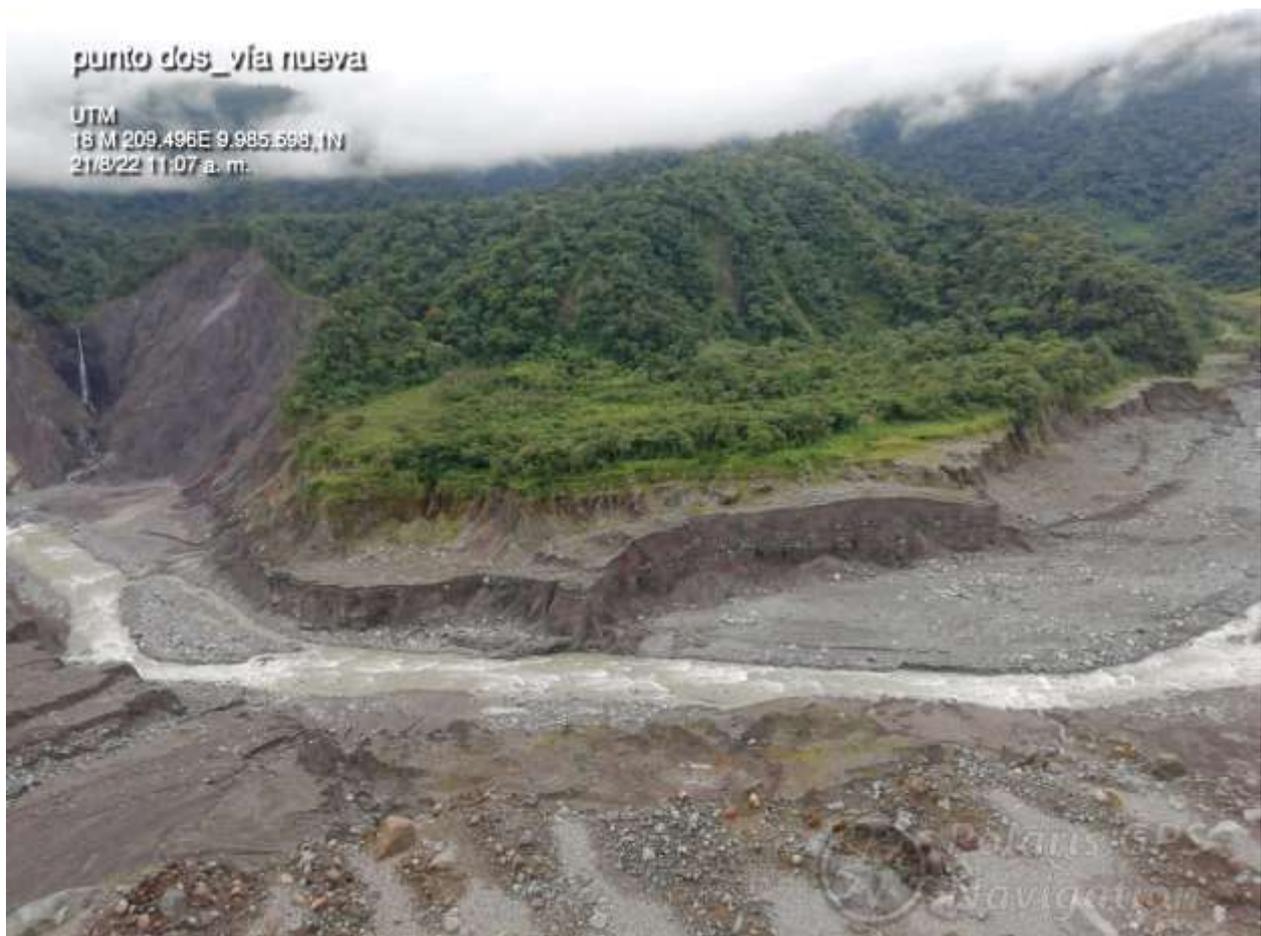
Figura 19 Punto 2: Vía nueva – otro Angulo.

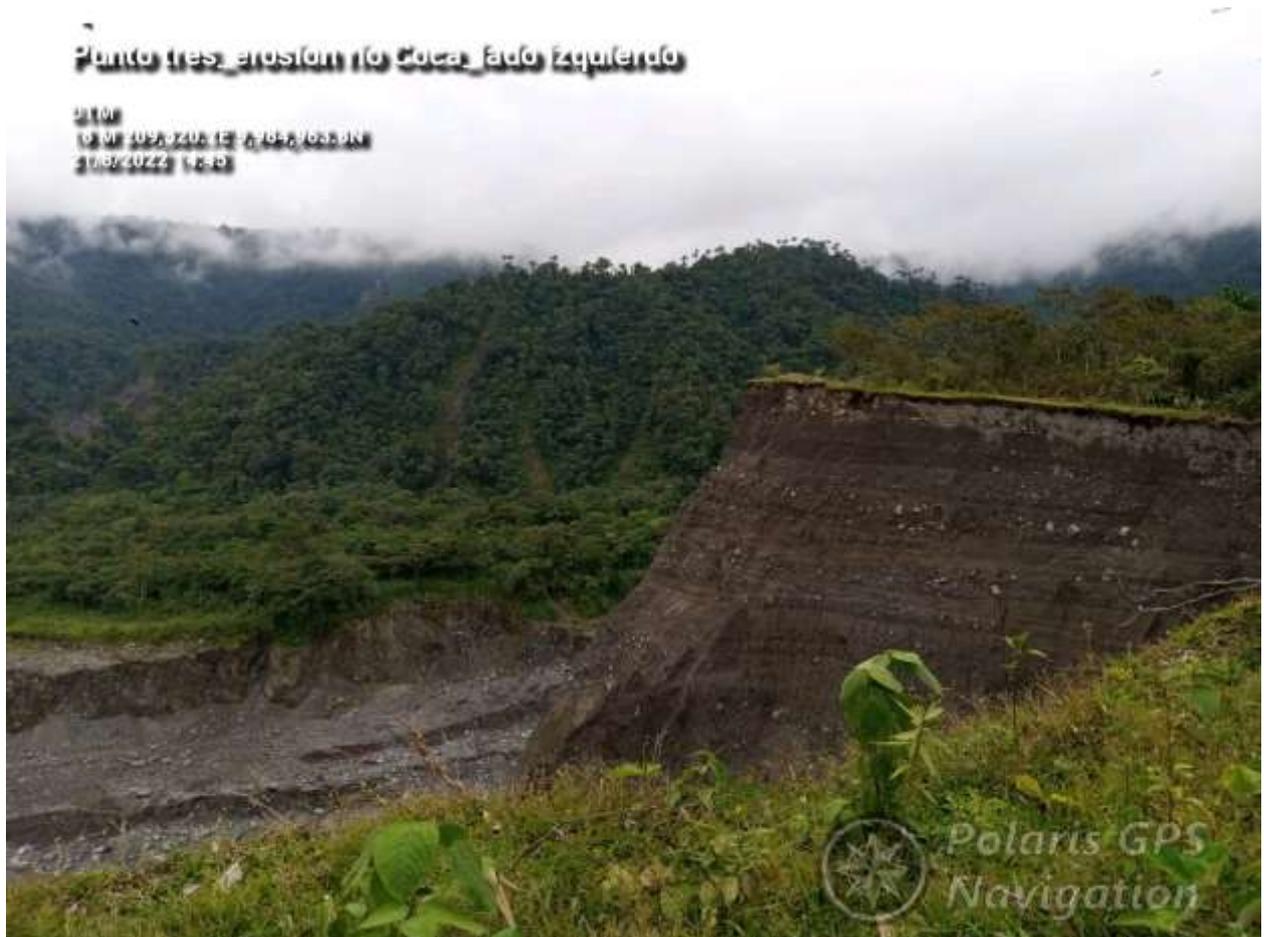
Figura 20 Punto 3 Frente a San Luis margen izquierdo.

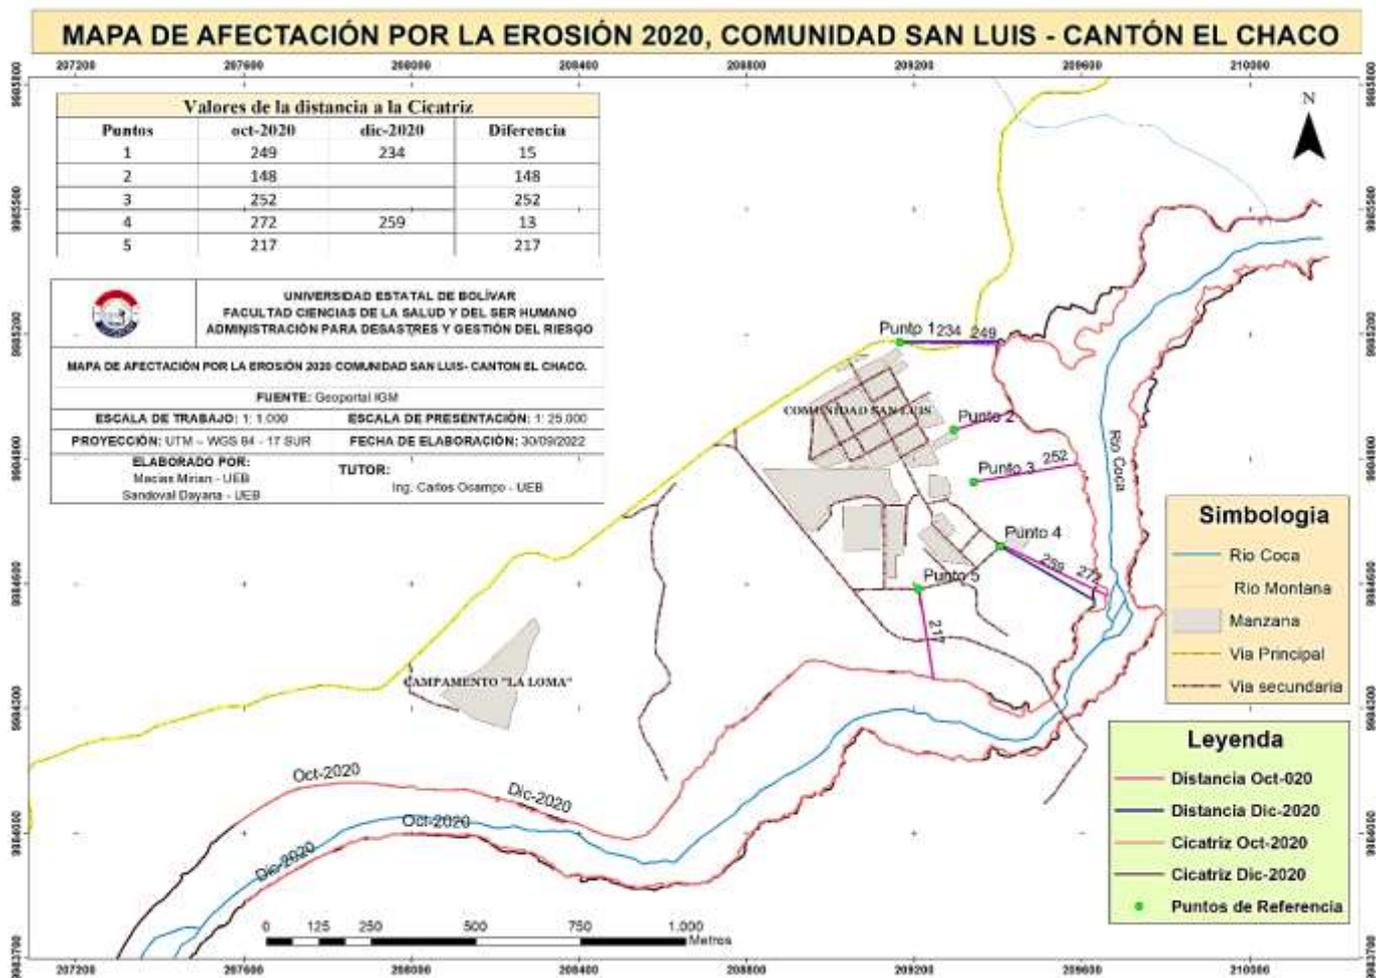
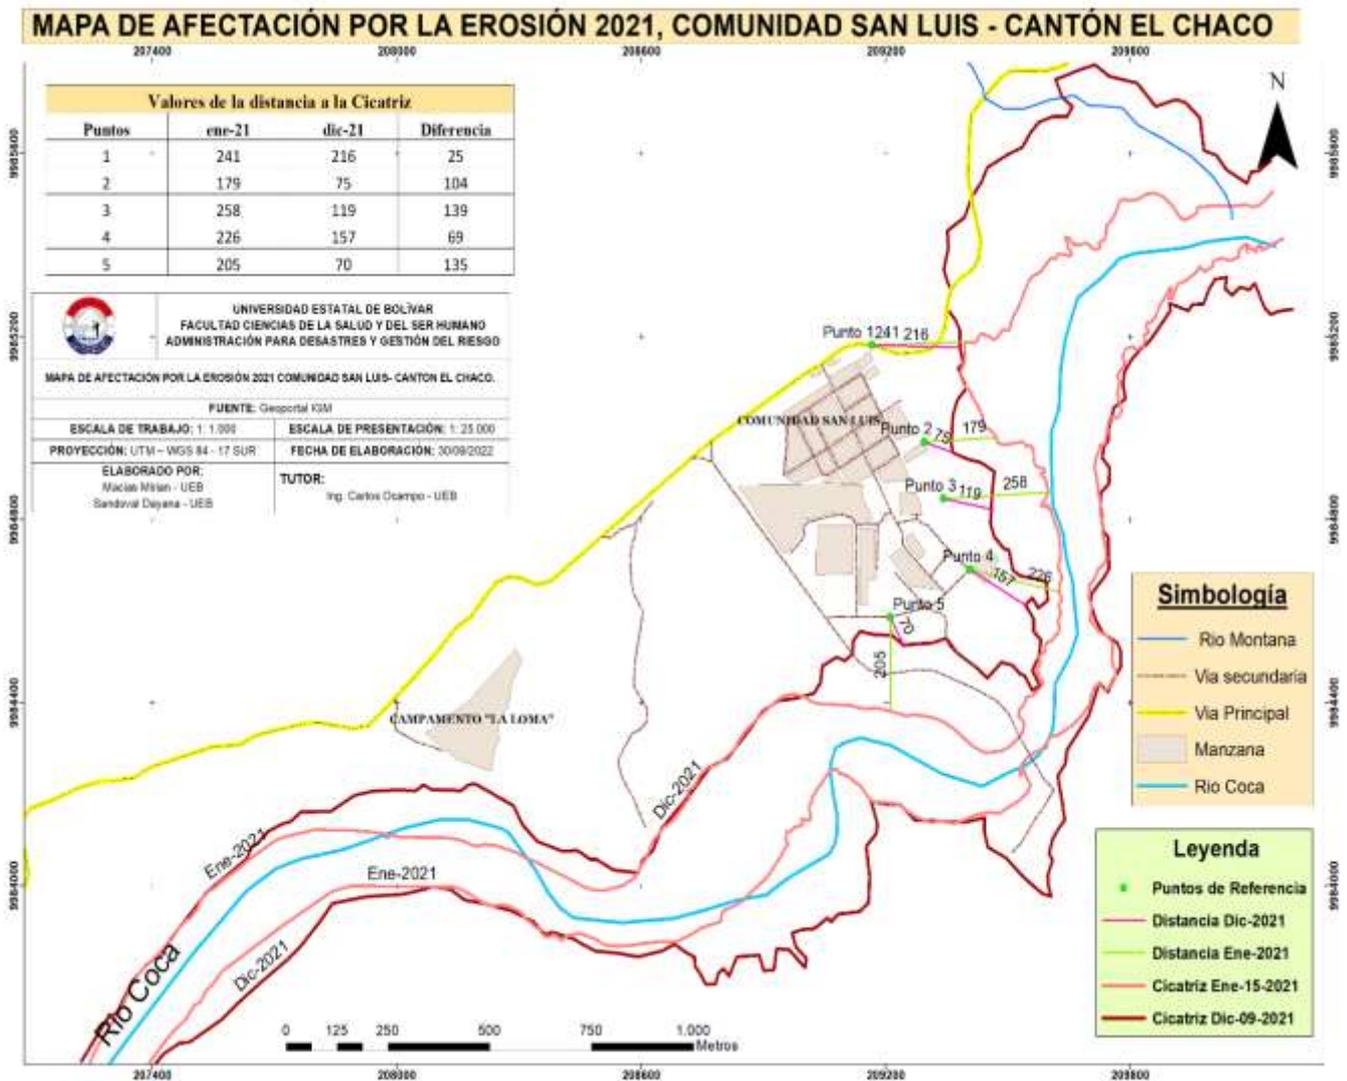
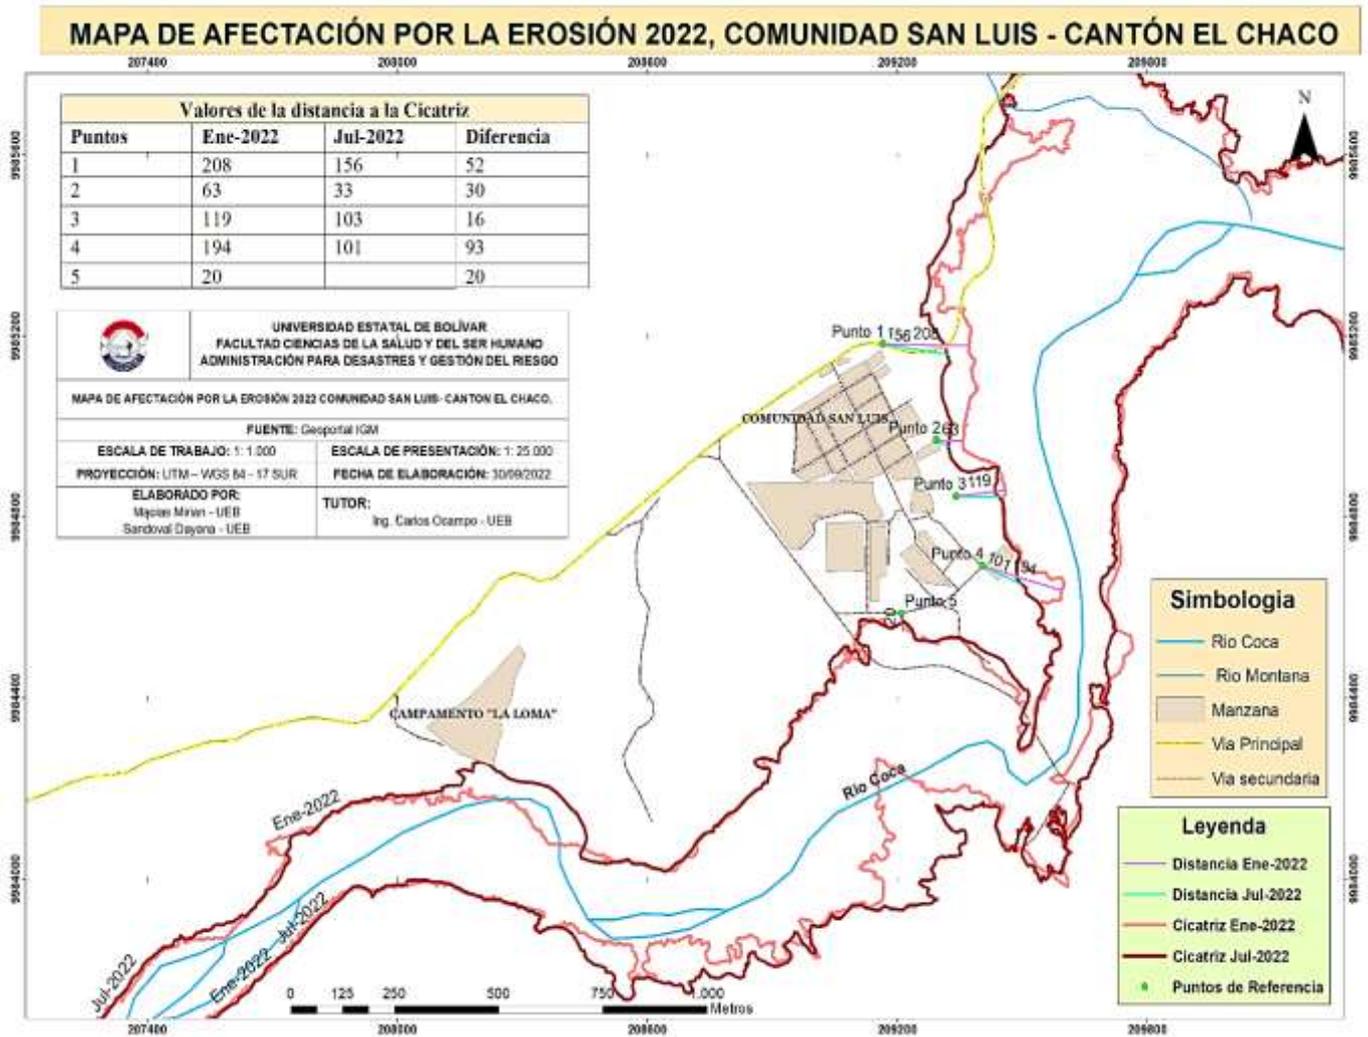
Figura 22 Mapa de afectación por la erosión 2020

Figura 23 Mapa de afectación por la erosión 2021

Figura 24 Mapa de afectación por la erosión 2022

Análisis: Mediante los mapas realizados en el programa de ArcGIS podemos visualizar de mejor manera la afectación que ha provocado la erosión del río Coca en la comunidad de San Luis, la distancia que hay desde el poblado hasta los márgenes del río mencionado anteriormente y los daños que este ha causado. De igual manera se puede observar el avance de la erosión en el pasar de los meses.

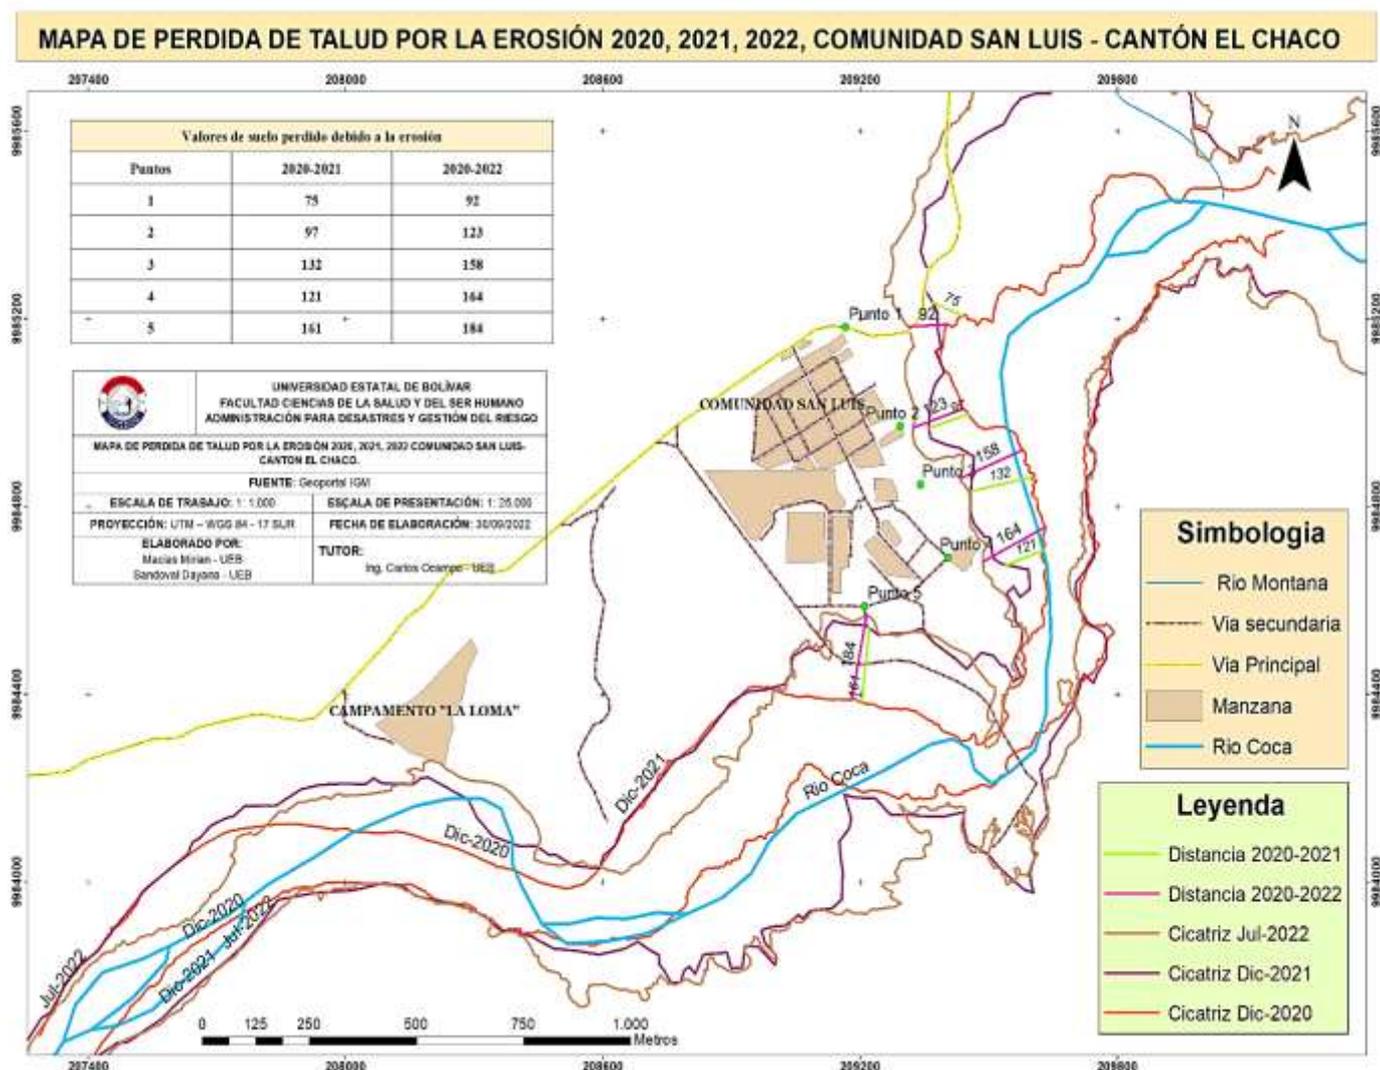
Figura 25 Mapa de pérdida de afectación 2020, 2021 2022

Análisis: En este mapa de afectación se puede analizar las pérdidas significativas que ha dejado la erosión del río Coca producto del socavamiento, la manera en la que ha avanzado es realmente rápida en dos años se ha perdido 92 m tomando en cuenta el punto uno establecido en el mapa, pero si nos dirigimos al punto cinco podemos observar que la pérdida ha sido de 184m aproximadamente, razón por la cual familias han tenido que dejar sus viviendas al verse en peligro por encontrarse a pocos metros de la cicatriz.

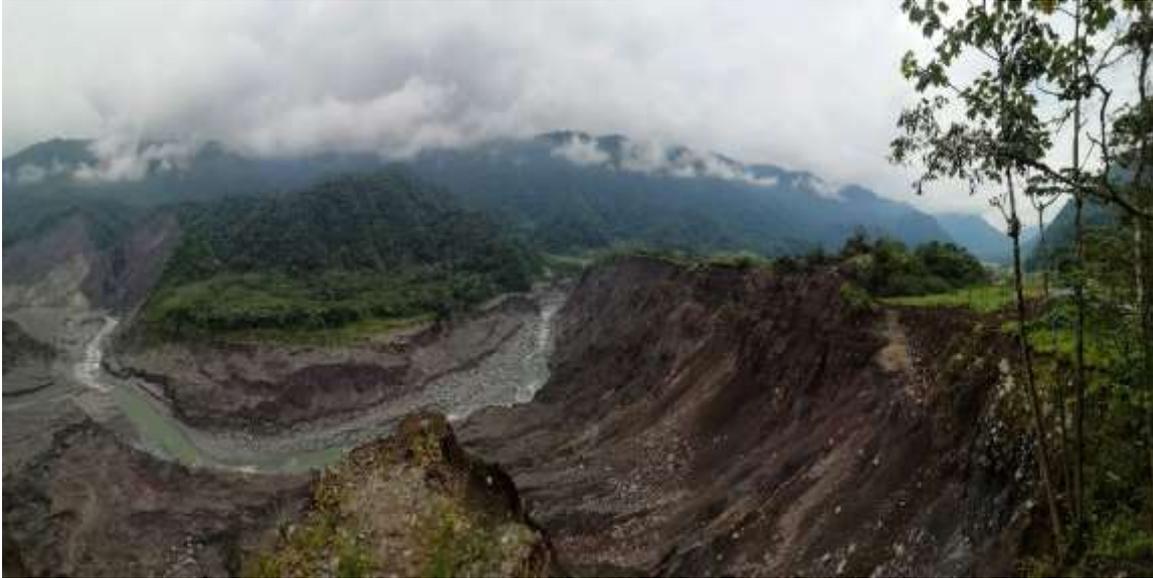
Figura 2. Deslizamiento en los márgenes del Río Coca
Fuente: Mirian Y. Macías & Dayana S. Sandoval (2022)

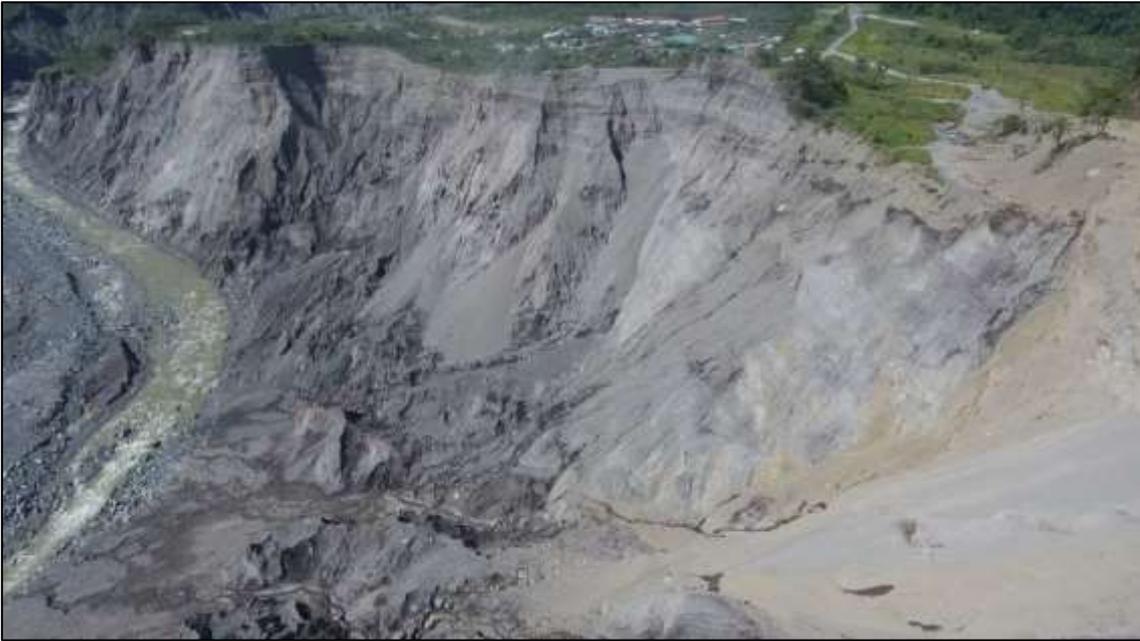
Figura 35 Erosión Regresiva

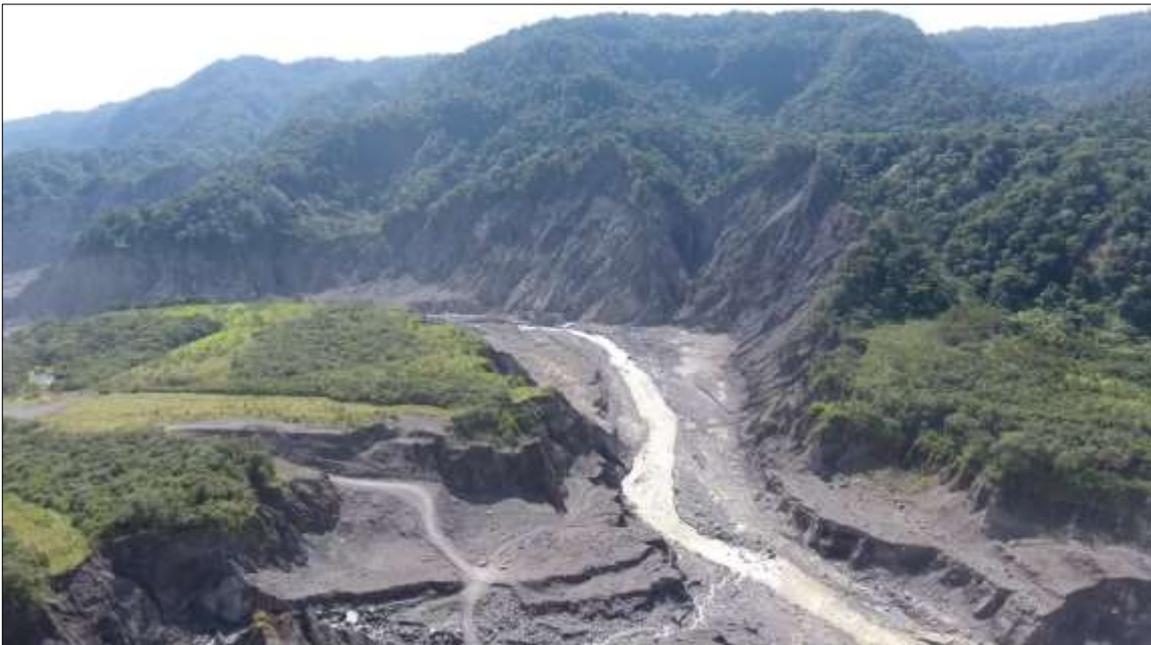
Figura 36 Acumulación de sedimentación

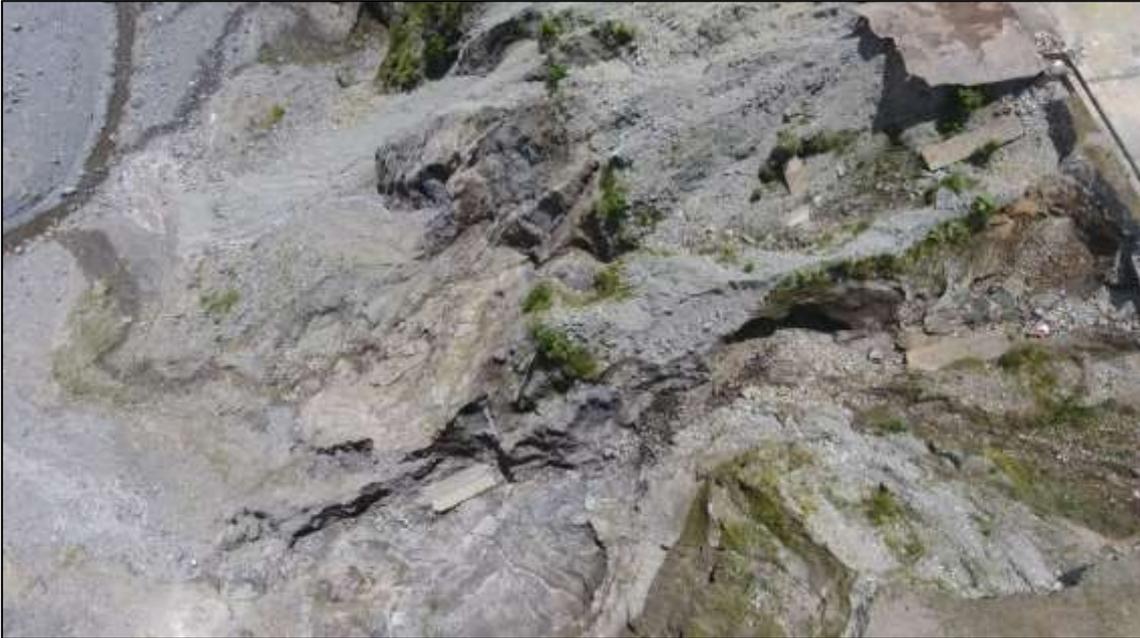
Figura 37 Rotura de talud

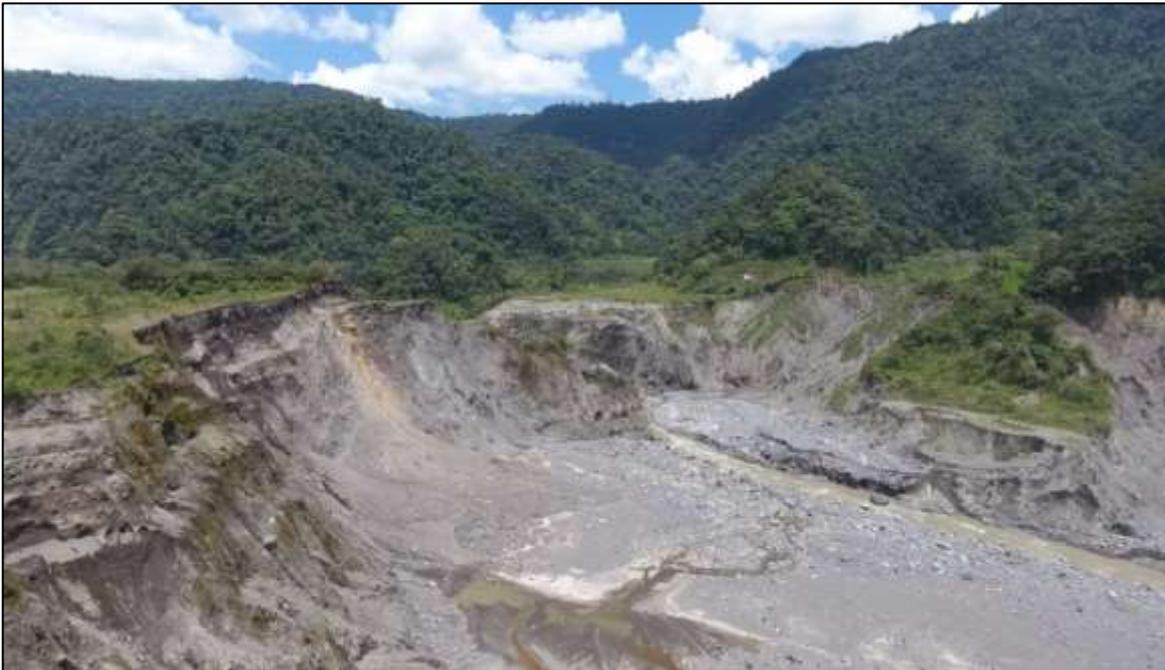
Figura 38 Acumulación de rocas en el cauce

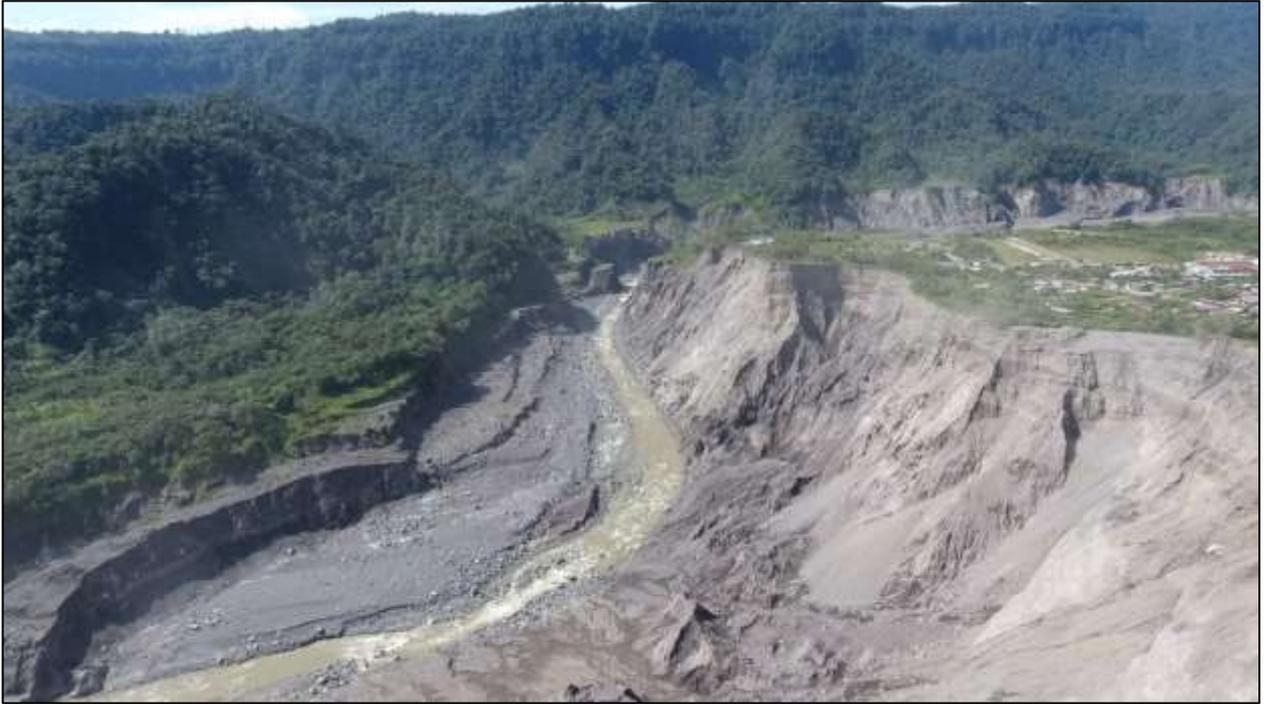
Figura 39 Socavamiento por la Erosión Regresiva

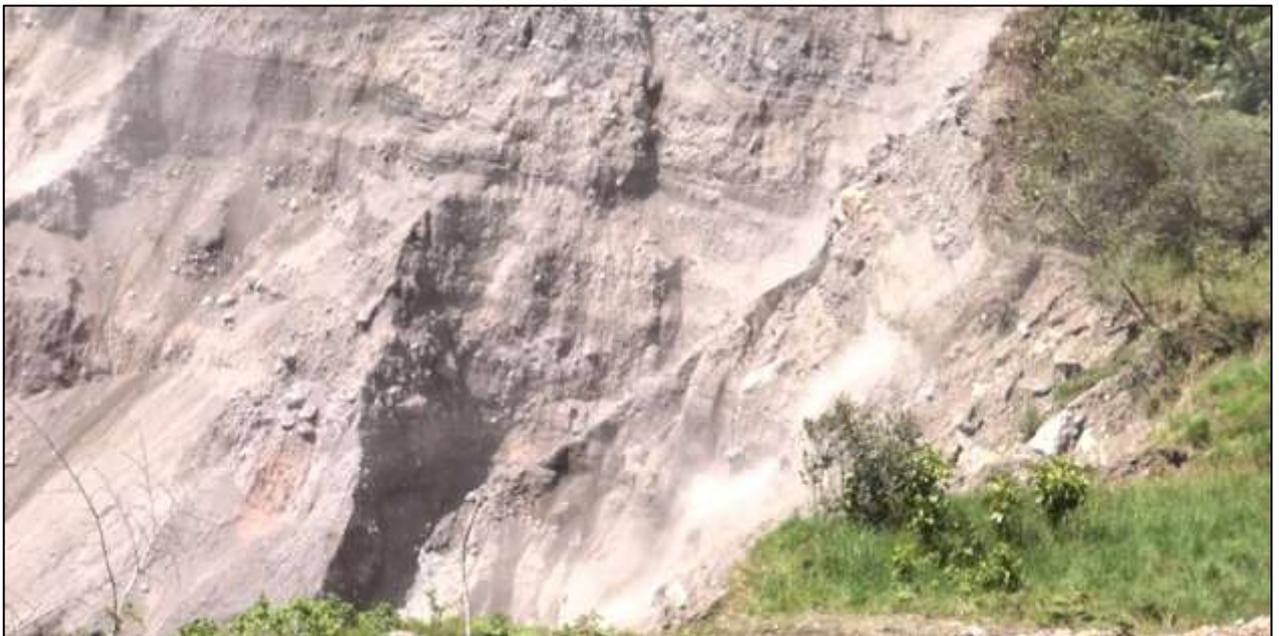
Figura 40 Desprendimiento del Talud

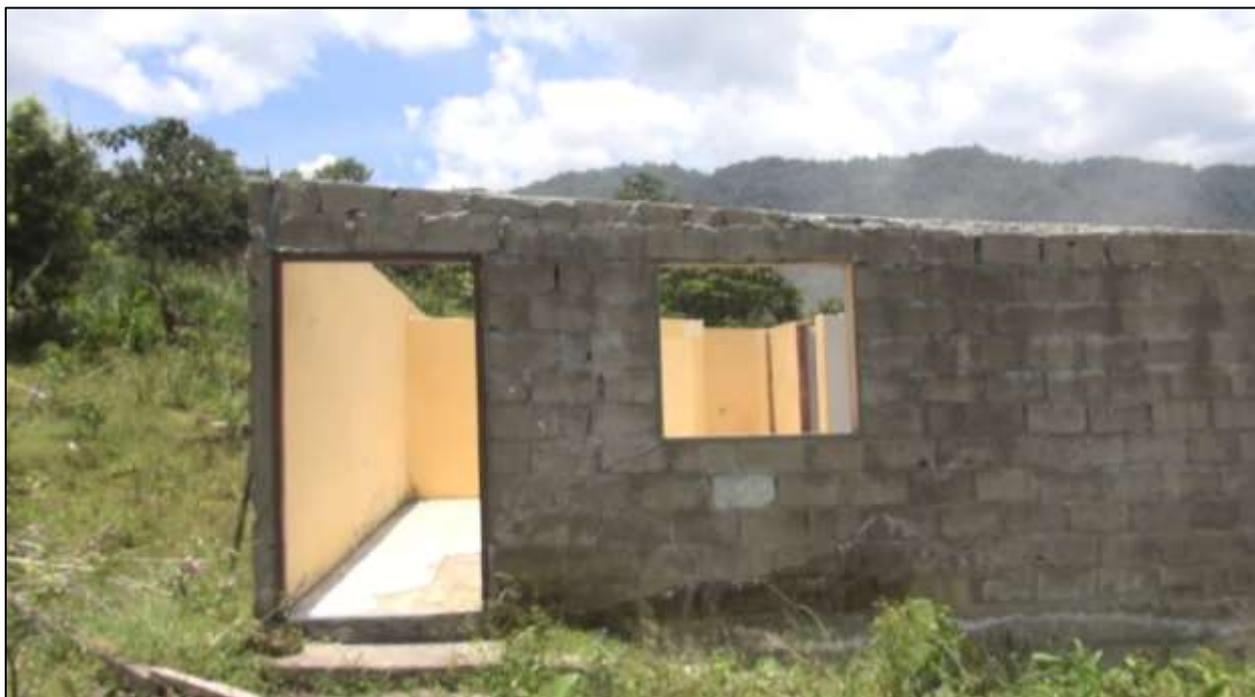
Figura 41 Grietas en la Vivienda

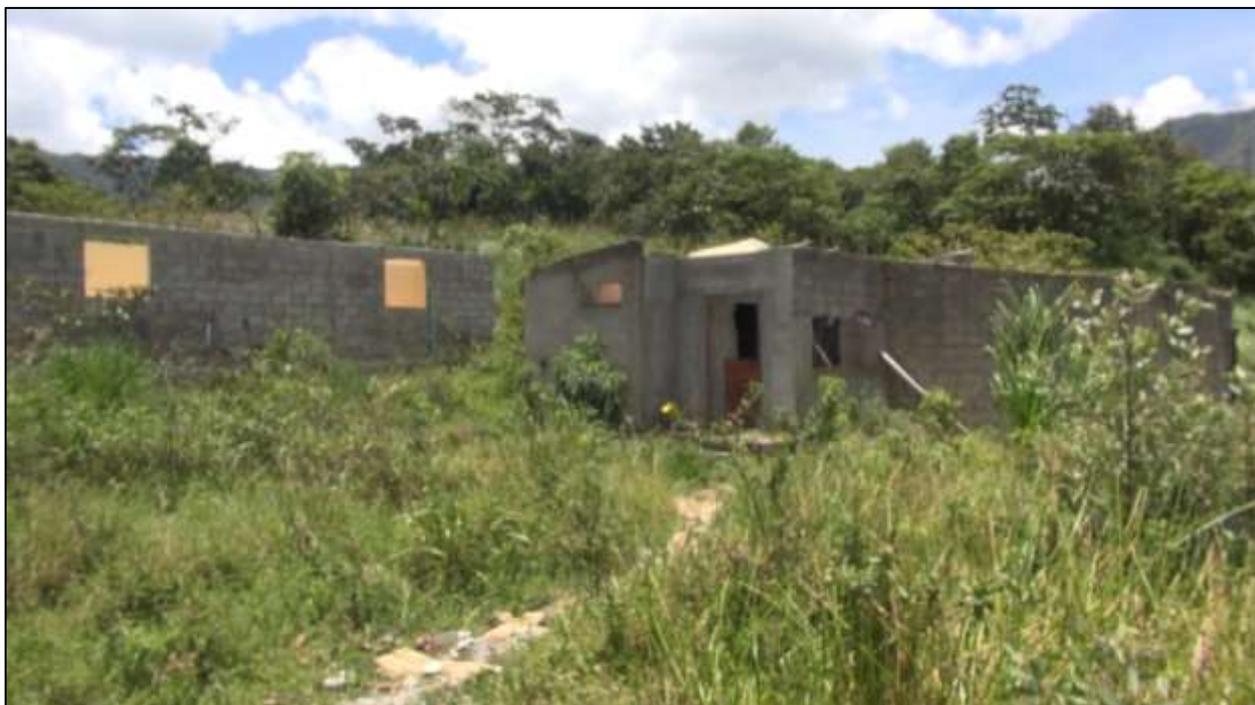
Figura 42 Viviendas afectadas por el socavamiento
