Evaluación de la vulnerabilidad en las edificaciones afectadas en la ciudad de Guaranda por los terremotos del 2016 (Mw 7,8) y 2018 (Mw 6,2)

Assessment of vulnerability in buildings affected in the city of Guaranda by the earthquakes of 2016 (Mw 7.8) and 2018 (Mw 6.2)

Tania Limache⁽¹⁾
Abelardo Paucar⁽²⁾

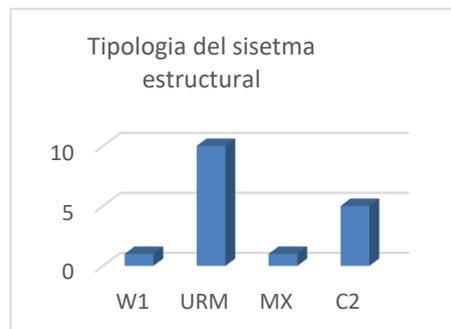
Gráfico 5. Tipología del sistema estructural

Como se puede ver en la tabla 5 y gráfico 5, en el área de estudio se localizan viviendas con diferentes tipologías, 1 vivienda de madera que fue reconstruida posterior al sismo de 2016, 10 viviendas que se encuentran construidas únicamente con adobe y bahareque que podrían causar que estas viviendas tenga una alta vulnerables al momento de registra un sismo, incluso llegar a colapsar, 1 vivienda mixta de estructura metálica y hormigón esta fue reconstruida posterior al sismo y 5 viviendas construidas con hormigón armado con muros estructurales en la parte alta de toda la edificación.

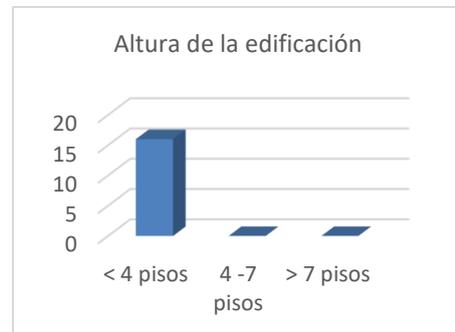
Gráfico 6. Altura de la edificación

En la tabla 6 y gráfico 6, se observa que todas las viviendas evaluadas en el área de estudio no sobrepasan de 4 pisos, por ende, se encuentran dentro del rango < 4 piso.

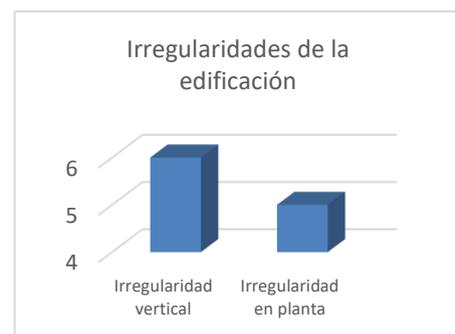
Gráfico 7. Irregularidades de la edificación

En la tabla 7 y gráfico 7, se muestra que 6 viviendas que presentan irregularidades verticales ya que se encuentran ubicadas en pendientes y 5 viviendas que contienen irregularidades en planta por contener construcciones adicionales los cuales fueron construidas fuera del diseño original, cabe indicar que, en el total de edificaciones solo presentamos las viviendas que cuentan irregularidades, las demás viviendas no están contabilizadas porque no presentan ningún tipo de irregularidad.

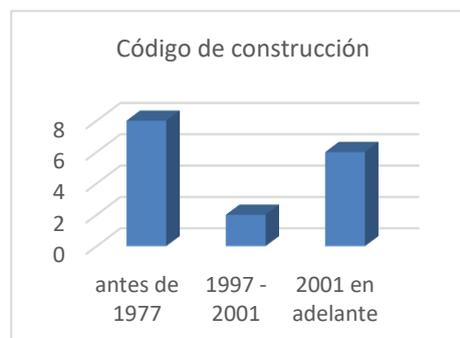
Gráfico 8. Código de construcción

En la tabla 8 y gráfico 8, se observa que la mayor parte de las viviendas fueron construidas antes del año 1977, se podría asumir que estas edificaciones no fueron construidas en base a la norma técnica, 2 viviendas constan en la etapa de transición y 7 viviendas fueron construidas desde el año 2001 en adelante que incluye la Norma Ecuatoriana de la Construcción - NEC-2015.

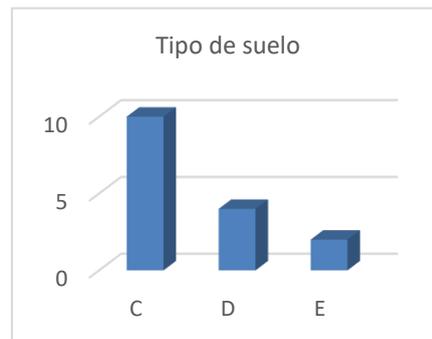
Grafico 9. Tipo de suelo

Según los datos de la tabla 9 y gráfico 9, la mayoría de edificaciones se localizan en suelo de tipo C las cuales se caracterizan por contener suelos limos inorgánicos con alta plasticidad estos suelos están derivados de cenizas volcánicas tipo cangahua; de igual forma, se encuentran en suelo de tipo D que son caracterizados como suelos limos arcillosos inorgánicos de baja plasticidad, son derivados de la meteorización de cenizas volcánicas; también, se localizan suelos de tipo E estos suelos son caracterizados por la suelos arenosos, limosos arcillosos de baja plasticidad derivado de la ceniza volcánica, que se consideran de menor calidad para las construcciones.

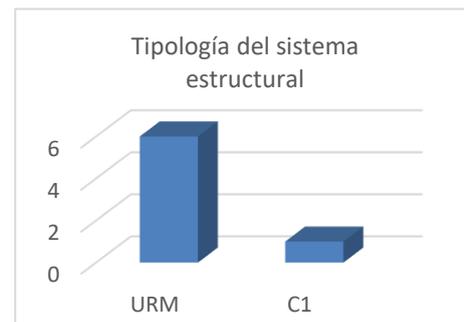
Grafico 10. Tipología del sistema estructural

En el área de estudio se observa que en su mayor parte las viviendas fueron construidas con adobe, este material sin reforzamiento causa que estas viviendas tengan una alta vulnerabilidad al momento de registra un sismo la cual hasta puede llegar a colapsar y 1 vivienda de hormigón armado la cual eta construida por columnas y vigas (tabla 10 y gráfico 10).

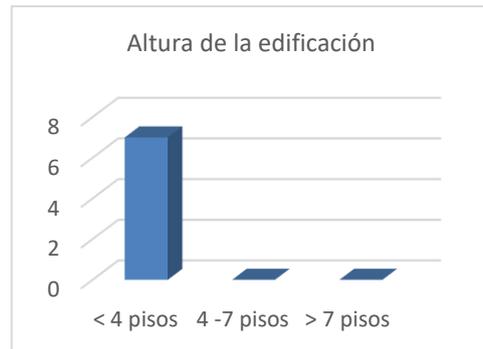
Gráfico 11. Altura de la edificación

En la tabla 11 y gráfico 11, indica que las viviendas evaluadas en el área de estudio no sobrepasan de 4 pisos en altura.

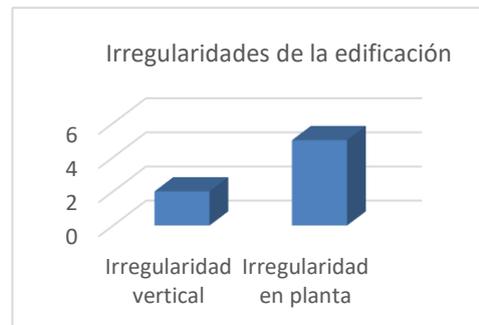
Gráfico 12. Irregularidades en la edificación

En la tabla 12 y gráfico 12, se muestra que la mayor parte de viviendas son irregularidades en planta por contener construcciones adicionales las cuales construidas fuera del diseño original y en menor número presentan irregularidades verticales ya que se encuentran ubicadas en pendientes.

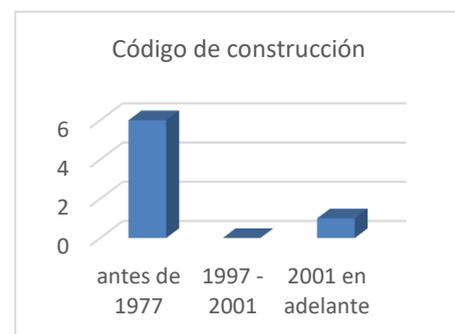
Gráfico 13. Código de construcción

En la tabla 13 y gráfico 13, se observa que la mayor parte de las viviendas fueron construidas antes del año 1977, esto podría sumir que no se construyeron en base a normativas de construcción, solo una vivienda está en el rango de la vigencia de la NEC-2015.

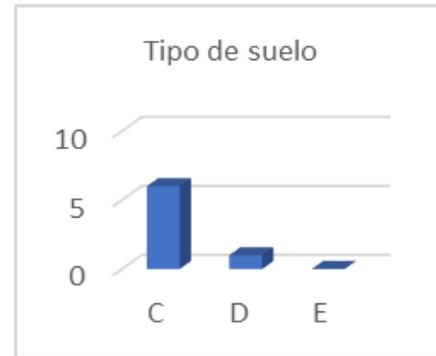
Grafico 14. Tipo de suelo

En la tabla 14 y gráfico 14, indica que la mayor parte de edificaciones se ubican en el suelo de tipo C, que se caracterizan por contener suelos limos inorgánicos con alta plasticidad estos suelos están derivados de cenizas volcánicas tipo cangahua; en menor número se localizan en suelo de tipo D estos suelos, son caracterizados como suelos limos arcillosos inorgánicos de baja plasticidad y derivados de la meteorización de cenizas volcánicas.

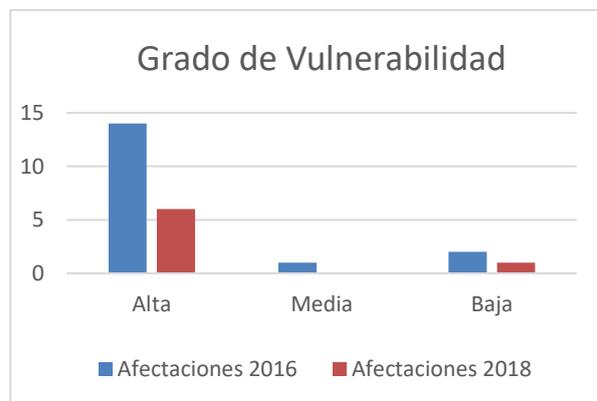
Gráfico 15. Vulnerabilidad de edificaciones afectadas por sismo de 2016 y 2018

A partir de los resultados de la caracterización de las edificaciones afectadas por el sismo de 2016 (Pedernales) y 2018 (Cumandá), se evaluó el grado de vulnerabilidad, como se puede ver en la tabla 15 y gráfico 15, la mayor parte de edificaciones afectadas en los eventos sísmicos, presentan niveles altos de vulnerabilidad, que se atribuiría a que en su mayoría son viviendas sin refuerzo de tipo adobe, presentan irregularidades en planta y verticales, de alturas menores de 4 pisos, fueron construidas antes de 1977 que en Ecuador no se disponía de normas de construcción y se localizan en suelos de tipos C, D y E.

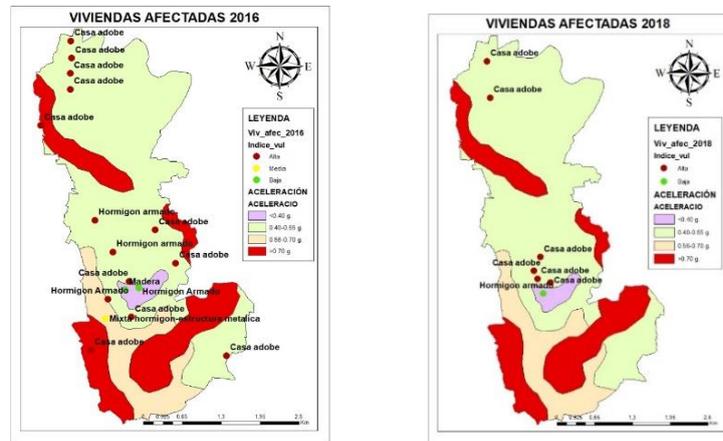
Gráfico 16. Zonas de aceleración de onda sísmica en estrato superior y vulnerabilidad de edificaciones afectadas por sismos de 2016 y 2018 en el área urbana de Guaranda

En la tabla 17 indicamos que 2 viviendas se encuentran localizadas en la zona I (< 0,40g) estas viviendas presentan un nivel de vulnerabilidad baja, 12 viviendas se encuentran localizadas en la zona II (0,40 – 0,55g) estas viviendas presentan un nivel de vulnerabilidad Media, 1 viviendas que se encuentran localizadas en una zona III (0,56 – 0,70g) estas viviendas presentan un nivel de vulnerabilidad alta y 2 viviendas que se encuentran localizadas en la zona IV (> 0,70g) que presentan un nivel de vulnerabilidad alta, podemos mencionar que la mayor parte de la edificaciones fueron afectadas por las condiciones de construcción mas no por la zona de aceleración de onda sísmica.
