UNIVERSIDAD ESTATAL DE BOLIVAR FACULTAD CIENCIAS DE LA SALUD Y DEL SER HUMANO ADMINISTACION PARA DESASTRES Y GESTION DEL RIESGO

ESTUDIO DE CASO PREVIO A LA OBTENCION DEL TITULO DE INGENIERO EN ADMINISTRACION PARA DESATRES Y GESTION DEL RIESGO TEMA

'ESTUDIO DE LA AFECTACION SOCIAL CAUSADA POR ALUVIÓN EN LA QUEBRADA EL TEJADO EN LA COMUNA, SECTOR LA GASCA, DE LA CIUDAD DE QUITO''

2023

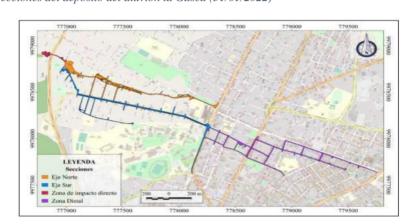
Ilustración 3 Secciones del depósito del aluvión la Gasca (31/01/2022)

El flujo de lodo recorrió una distancia de 3.2 km desde La Comuna hasta la Avenida 6 de diciembre, y se dividió en 4 secciones según su comportamiento: Zona de impacto directo, desde, eje norte, eje sur y zona distal." (Rondal Viscaíno, 2022).

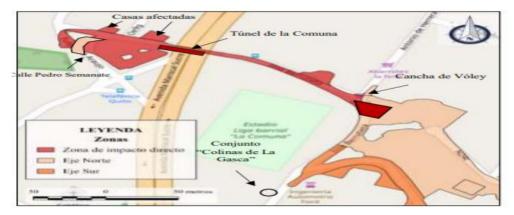
Ilustración 4 Zona de afectación del sector La Gasca

"La zona afectada abarca desde las obras de captación de la quebrada El Tejado hasta la intersección de las calles José Berrutieta y Antonio Herrera, conocida como La Comuna. En video captado por una cámara de seguridad del conjunto residencial "Colinas de la Gasca", se observa como material acumulado en las obras de captación de la quebrada El Tejado colapsa y desciende." (Rondal Viscaíno, 2022).

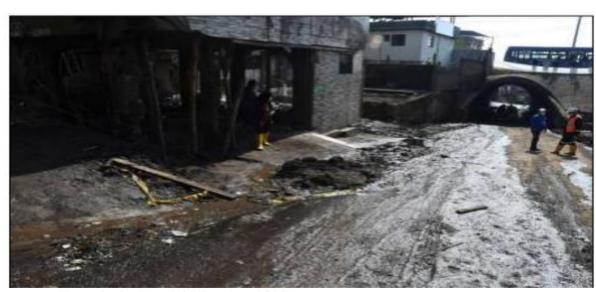
lustr ació n 5 Túne l de la Com una afect ado por el flujo de lodo

"El flujo de lodo presentó una gran cantidad de sedimentos y energía, lo cual se evidenció en los daños causados a las viviendas del área y en la altura de las huellas de inundación. El túnel de La Comuna que influyó negativamente en el comportamiento del flujo, aumentando su velocidad y energía. El flujo arrastró vehículos, troncos, escombros, entre otras cosas." (Rondal Viscaíno, 2022).

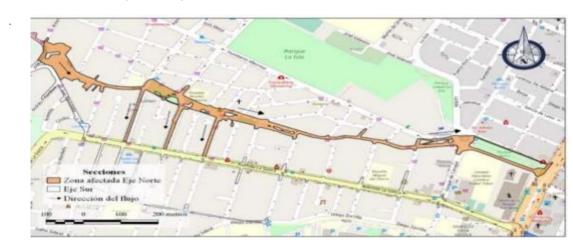
Ilustración 7 Zonas de Afectación Eje Norte

"El flujo de lodo se extendió desde la cancha de vóley hasta la avenida América, abarcando las calles N24C, Núñez de Bonilla y las transversales Francisco Lizarazu, Domingo Espinar y Fernández de Recalde en dirección de oeste a este. Durante su recorrido, el mismo alcanzó la cancha Belisario Quevedo, donde destruyó el cercado de malla y el techo, afectando a aproximadamente 50 personas que se encontraban en ese lugar en ese momento." (Rondal Viscaíno, 2022).

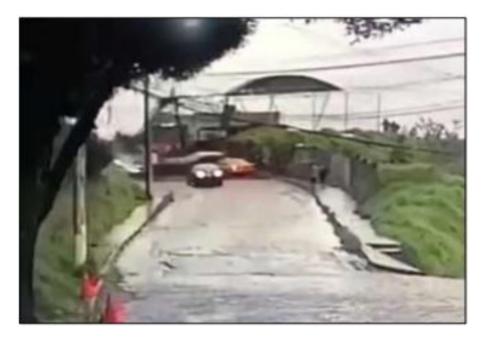
Ilustración 8 Momento en el que el flujo choca con la cancha de vóley Belisario Quevedo

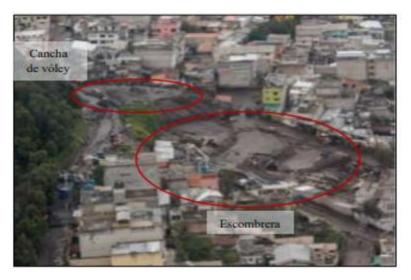
Ilustración 9 Afectación en la zona de Belisario Quevedo

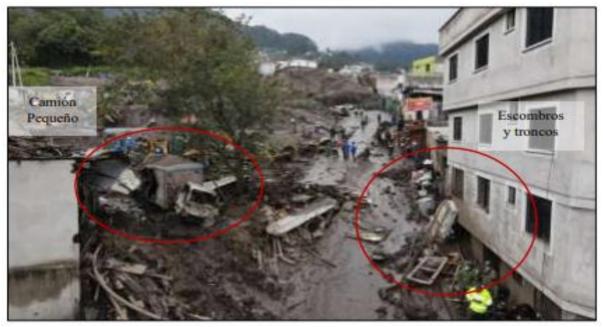
"En las construcciones ubicadas al este de la zona donde se depositaron los escombros, se observó una acumulación de lodo. Durante el flujo, se observó un comportamiento turbulento, que arrastró escombros de mayor dimensión." (Rondal Viscaíno, 2022).

Ilustración 10 Material depositado en la zona de la escombrera

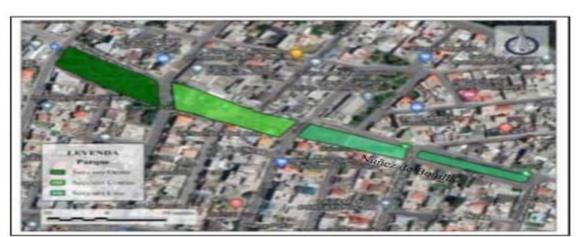
"El flujo siguió en dirección a la calle Ritter. Esta calle tiene menor inclinación, lo que evitó que el material continúe por la Avenida La Gasca. En el parque Pambachupa se dividió en distintas secciones (de occidente a oriente) para su descripción como se observa en la siguiente figura:" (Rondal Viscaíno, 2022).

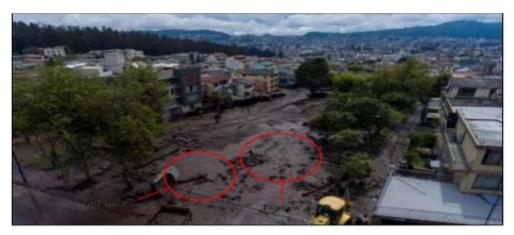
Ilustración 12 Parque Pambachupa

Entre más se aproximaba a la parte oriental, la energía del flujo disminuía y con ello la magnitud del desastre.
