UNIVERSIDAD ESTATAL DE BOLIVAR

TRABAJO DE TITULACIÓN

TÍTULO DEL PROYECTO: EVALUACIÓN DE LA AMENAZA DE
DESLIZAMIENTOS Y ELEMENTOS EXPUESTOS EN LA UNIDAD
MORFOLÓGICA DE LA COLINA LOMA DE GUARANDA EN LA CIUDAD
DE GUARANDA. PERIODO MAYO - SEPTIEMBRE 2023.

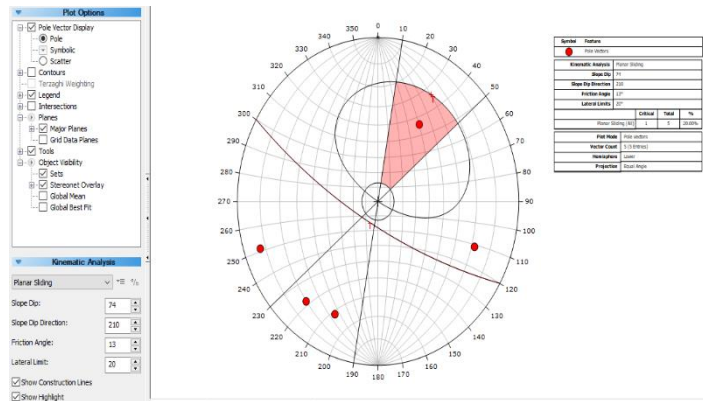
Cada uno de los puntos obtenidos (vectores) en este tramo del talud, se encuentran en la zona baja de falla, por lo tanto, se encuentran dentro de la zona roja correspondiente a la zona de vulnerabilidad.

Dip: 74 Dip Direction: 210

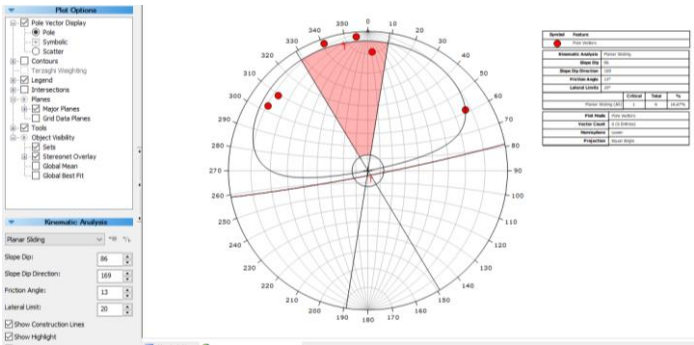
<p>Software DIPS</p> <p>Cada uno de los puntos obtenidos (vectores) en este tramo del talud, se encuentran en la zona baja de falla, por lo tanto, se encuentran dentro de la zona roja correspondiente a la zona de vulnerabilidad.</p>	<p>Dip: 88 Dip Direction: 169</p>

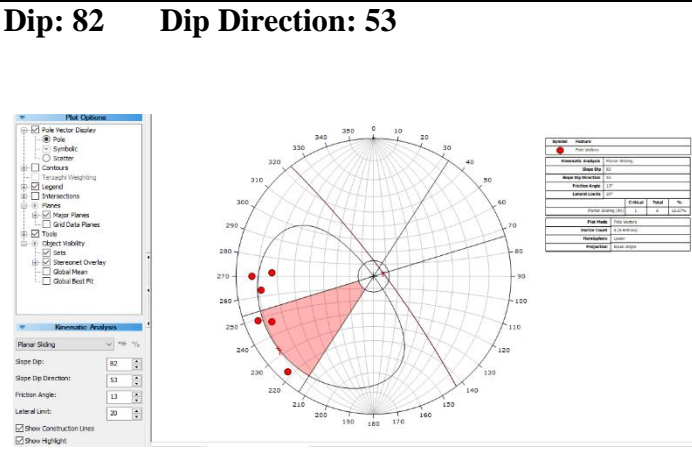
<p>Software DIPS</p> <p>Cada uno de los puntos obtenidos (vectores) en este tramo del talud, se encuentran en la zona baja de falla, por lo tanto, se encuentran dentro de la zona roja correspondiente a la zona de vulnerabilidad.</p>	<p>Dip: 82 Dip Direction: 53</p>

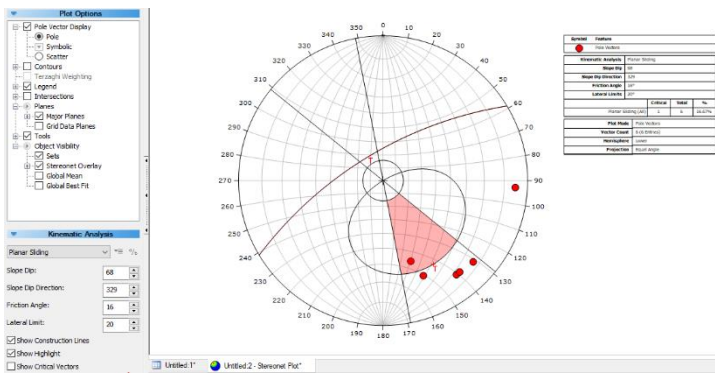
<p>Software DIPS</p> <p>Los puntos obtenidos (vectores) en el tramo 7 del talud, se encuentran en la zona de falla, por lo tanto, se encuentran dentro de la zona roja correspondiente a la zona de vulnerabilidad.</p>	<p>Dip: 68 Dip Direction: 329</p>

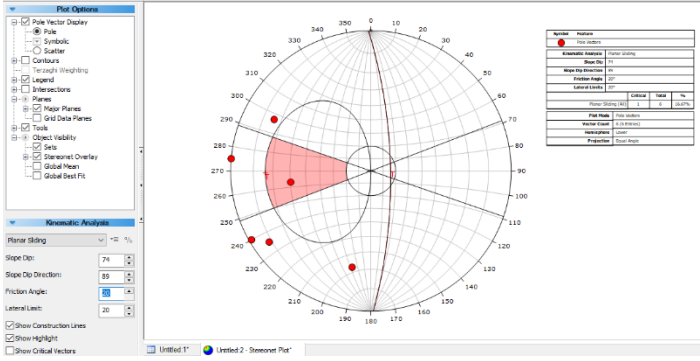
<p>Software DIPS</p> <p>Los puntos obtenidos (vectores) en el tramo 10 del talud, se encuentran en la zona de falla, por lo tanto, se encuentran dentro de la zona roja correspondiente a la zona de vulnerabilidad.</p>	<p>Dip: 74 Dip Direction: 89</p>

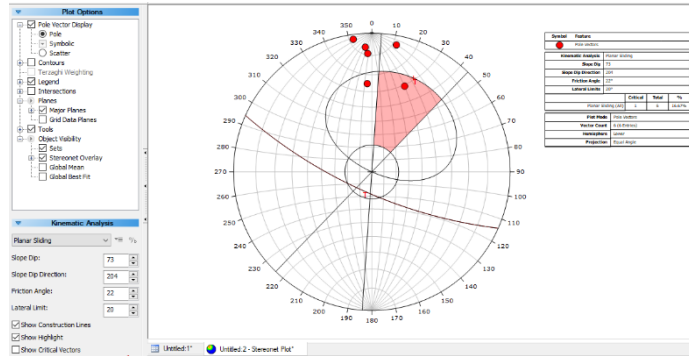
Los puntos obtenidos (vectores) en el tramo 12 del talud, se encuentran en la zona de falla por lo tanto, se encuentran dentro de la zona roja correspondiente a la zona de vulnerabilidad.

Dip: 65 Dip Direction: 204

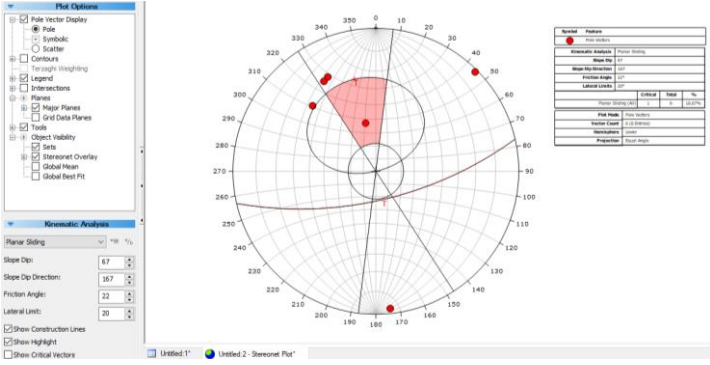
<p>Software DIPS</p> <p>Los puntos obtenidos (vectores) en el tramo 14 del talud, se encuentran en la zona de falla, por lo tanto, se encuentran dentro de la zona roja correspondiente a la zona de vulnerabilidad.</p>	<p style="text-align: center;">Dip: 67 Dip Direction: 167</p>

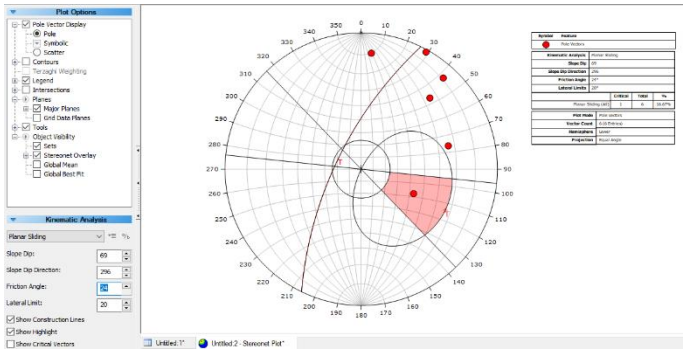
<p>Software DIPS</p> <p>Los puntos obtenidos (vectores) en el tramo 18 del talud, se encuentran en la zona de falla, por lo tanto, se encuentran dentro de la zona roja correspondiente a la zona de vulnerabilidad.</p>	<p style="text-align: center;">Dip: 68 Dip Direction: 296</p>
