UNIVERSIDAD ESTATAL DE BOLÍVAR

CARRERA DE INGENIERÍA EN RIESGOS DE DESASTRES

ANÁLISIS DE LA VULNERABILIDAD ESTRUCTURAL DE LOS
PUENTES URBANOS EN LA CIUDAD DEL TENA ANTE DESBORDAMIENTO
DEL RÍO TENA, CANTÓN TENA, EN EL PERIODO 2024.

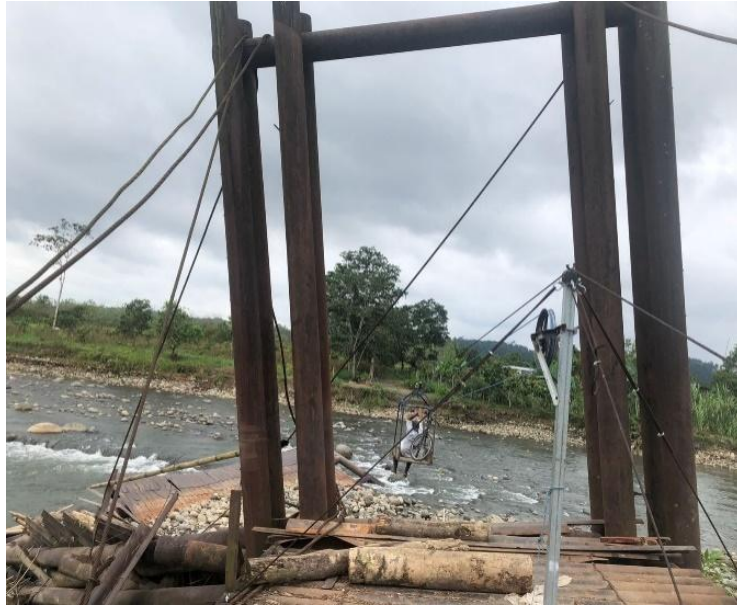
Fotografía 1: Colapso de puente por inundación, sobre el Rio Blanco, Sto. Domingo, 2023.

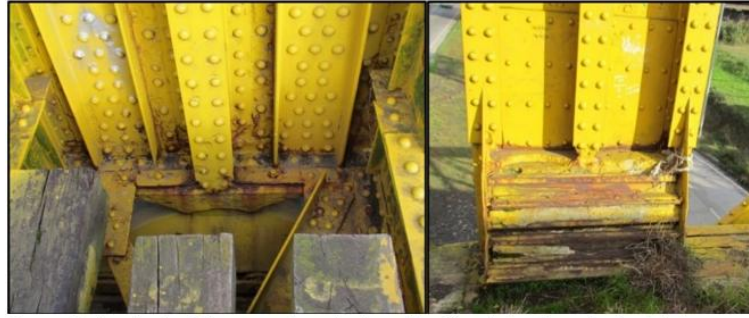
Figura 4. Izquierda, Muestra el grado de oxidación de la viga principal del puente sobre el apoyo. Derecha, muestra la reparación realizada en otro apoyo, al parecer debido a la misma situación. Foto del autor.

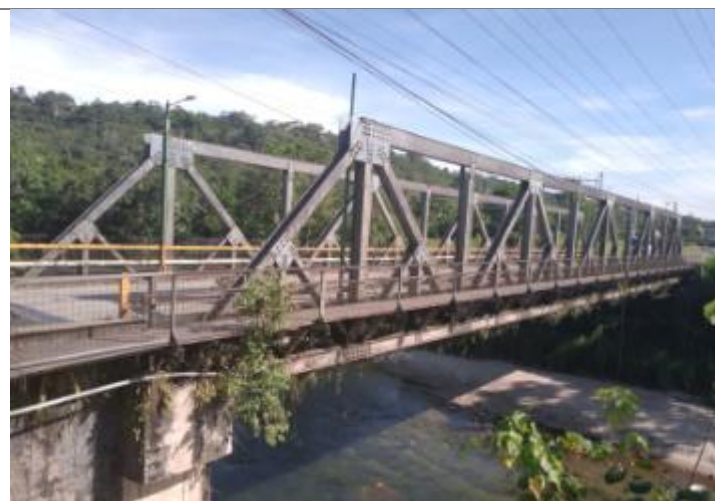
El cuarto puente identificado, es el **puente carrozable del paso lateral o perimetral E-45** (Ilustración 12), el cual se encuentra expuesto a una vulnerabilidad significativa debido a las fuertes fuerzas de arrastre y la alta velocidad de flujo del río. En eventos previos, esta dinámica ha ocasionado daños severos en los componentes estructurales y en ambos tramos del puente. Este fenómeno natural representa un riesgo considerable para la infraestructura, ya que la erosión provocada por el río, junto con los desbordamientos recurrentes, genera socavamientos en la interfase entre el puente y la vía, comprometiendo la estabilidad de la estructura.

Ilustración 12: Puente Celosía de tipo Warren, sobre el Río Tena.

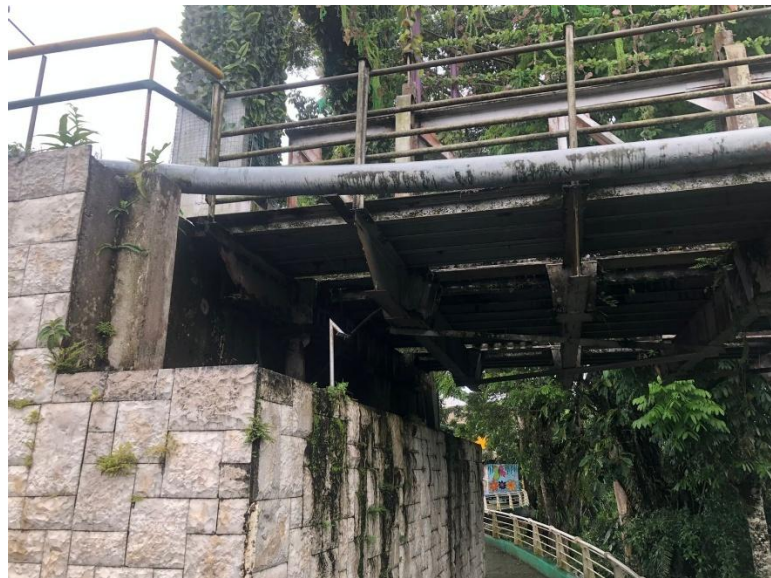
Fotografía. – Presencia de corrosión

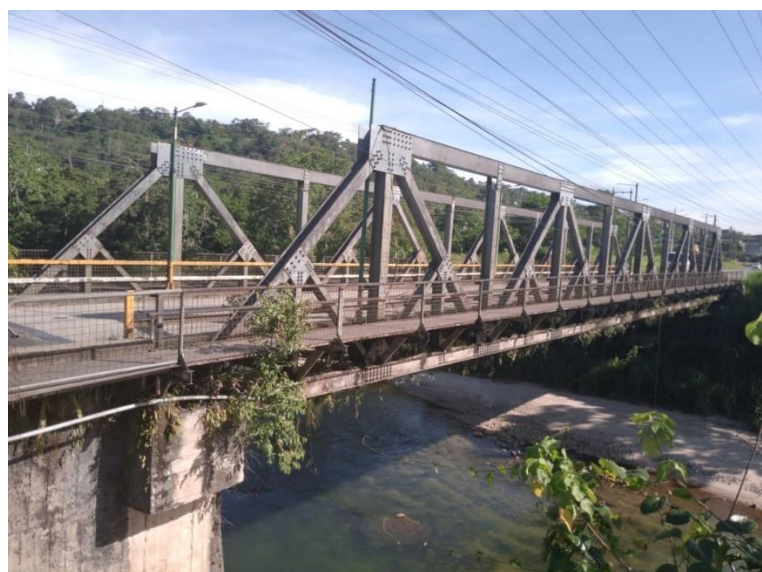
Fotografía. -Vista lateral del puente, presencia de corrosión, y vegetación arbustiva

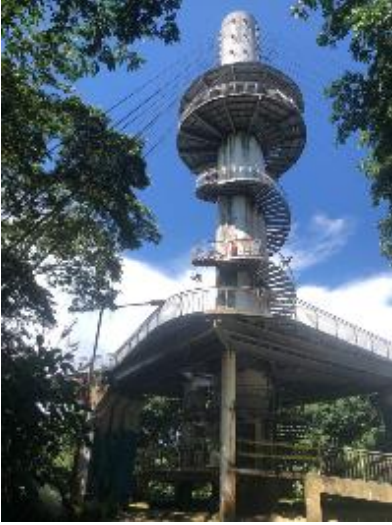
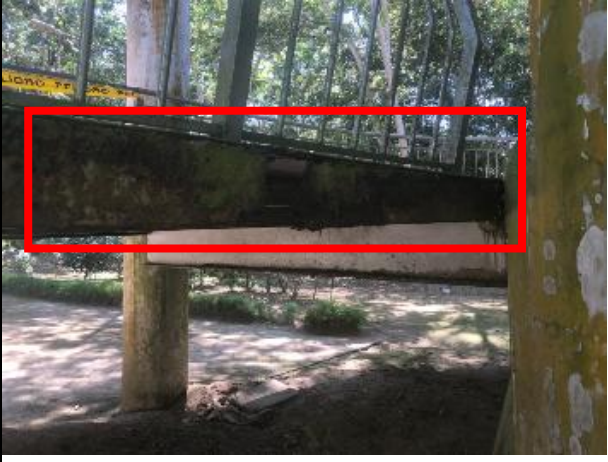
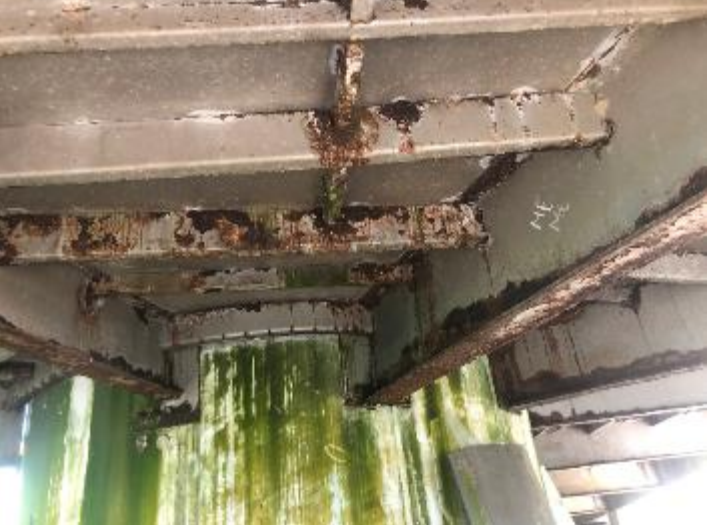
NOTA	Sin mantenimiento, vista general centro del puente	DIA	MES	AÑO	NOTA	Corrosión, refuerzo de viga, limpieza, pintura y mantenimiento	DIA	MES	AÑO	NOTA	Corrosión, limpieza, pintura. Mantenimiento	DIA	MES	AÑO
		18	11	2024			18	11	24			18	11	2024

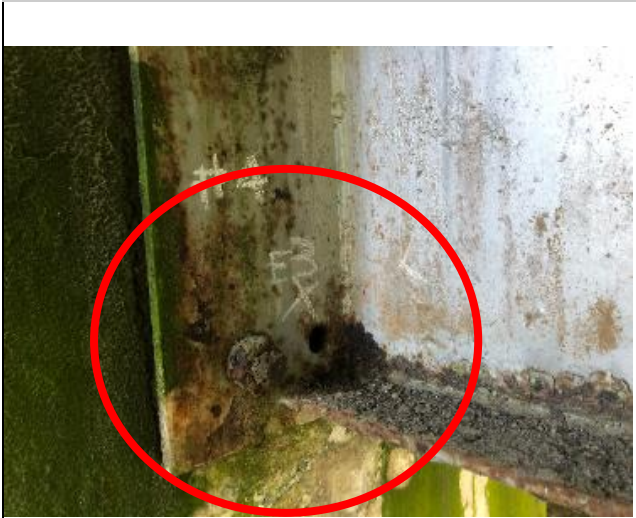
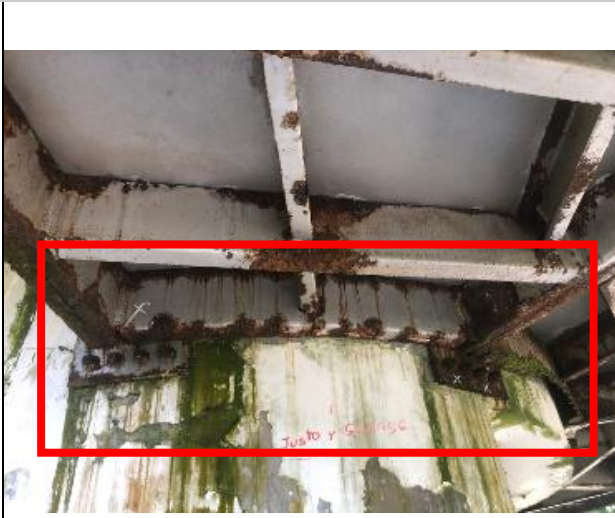
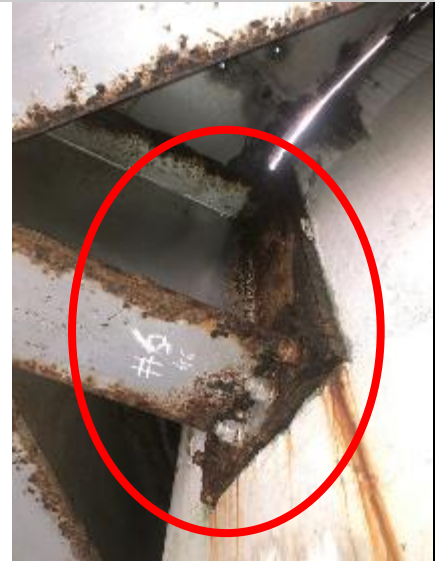
NOTA	Falta tornos, limpieza y pintura. Mantenimiento o presencia de corrosión.	DIA	MES	AÑO
		18	11	2024
N°	7	UBICACIÓN	Norte Tablero plancha metálico D-0 (A)

NOTA	Corrosión, limpieza, pintura. Mantenimiento	DIA	MES	AÑO
		18	11	2024
N°	8	UBICACIÓN	Sur-Este Tablero plancha metálica D-0 (B)

NOTA	Apoyos o vigas, limpieza, pintura. Mantenimiento	DIA	MES	AÑO
		18	11	2024
N°	9	UBICACIÓN	Vista General SE TABLERO PLANCHA METÁLICA D-0 (A)

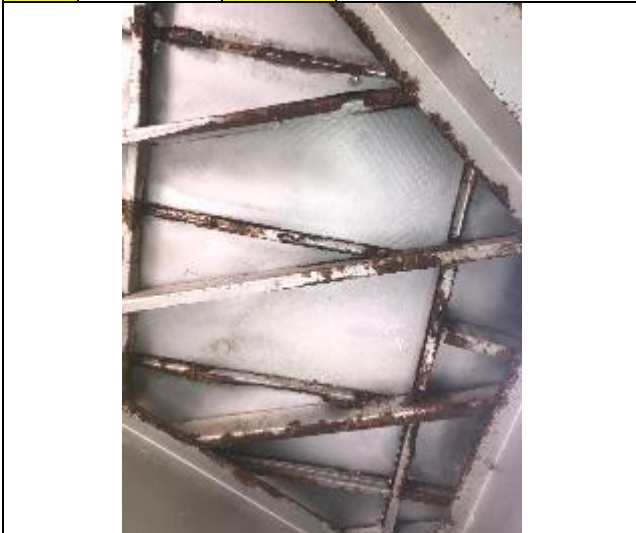
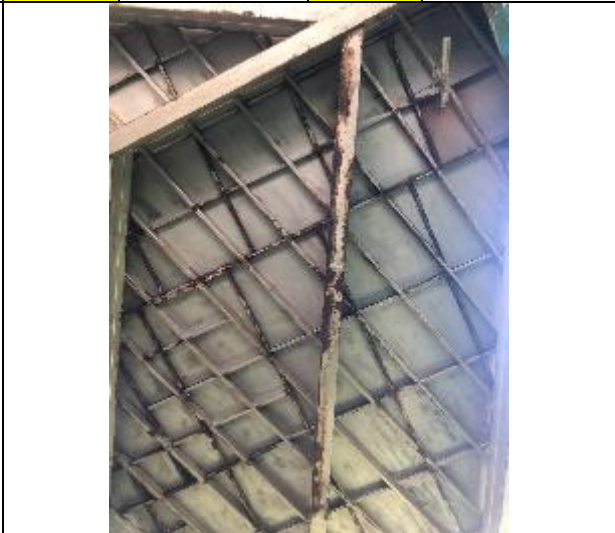
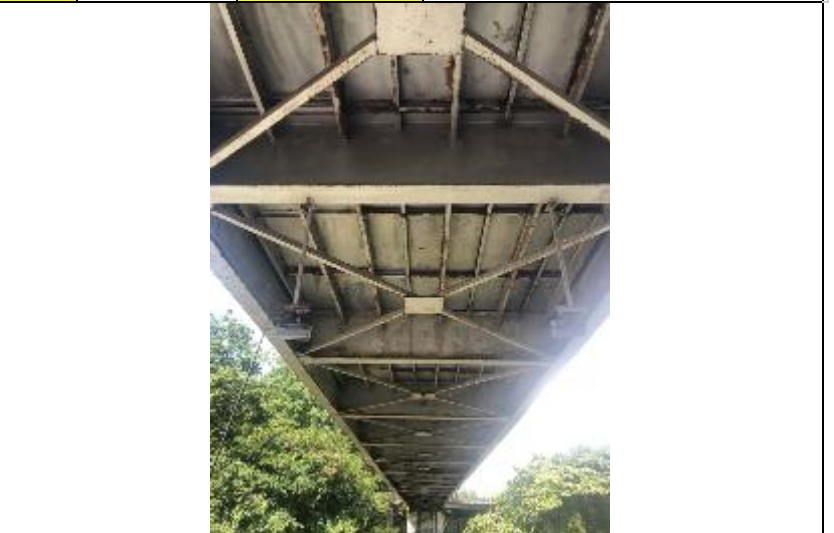
NOTA	Se observa corrosión, limpieza y pintura	DIA	MES	AÑO	NOTA	Se observa corrosión, reforzar correa. Limpieza y pintura. Mantenimiento	DIA	MES	AÑO	NOTA	Se observa corrosión, manchas de humedad, limpieza y pintura. Mantenimiento	DIA	MES	AÑO
		18	11	2024			18	11	2024			18	11	2024
N°	10	UBICACIÓN	E -28 31		N°	11	UBICACIÓN	D-4		N°	12	UBICACIÓN	1.1 pila SE

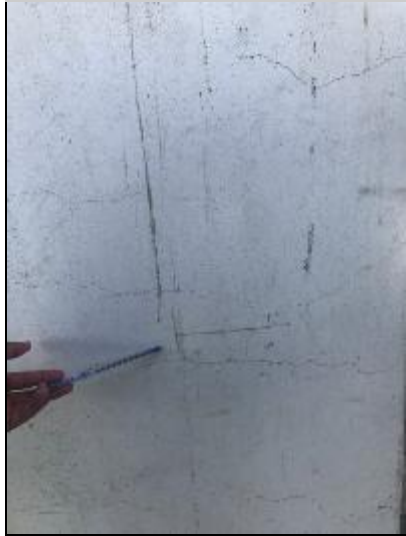
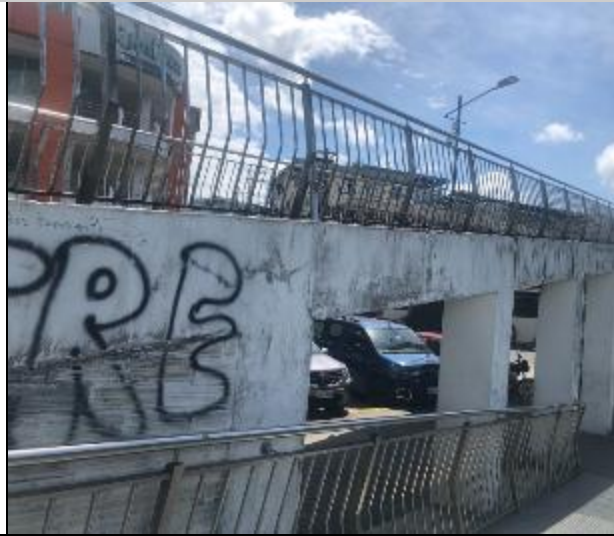
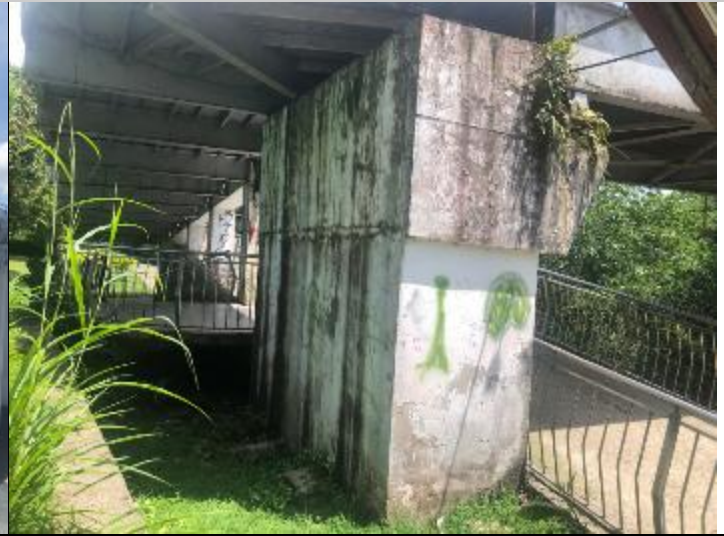
NOTA	Reforzar-mantenimient o peldaño E-30. Peligró críticó	DIA	MES	AÑO	NOTA	Mantenimiento Descanso 4-corrosión	DIA	MES	AÑO	NOTA	Se observa agrietamiento de 1-2 mm	DIA	MES	AÑO
		18	11	2024			18	11	2024			18	11	2024
N°	13	UBICACIÓN	Columnas R S		N°	14	UBICACIÓN	Viga SE (B)		N°	15	UBICACIÓN	2.1 Pila N (A)

NOTA	Agrietamiento s enlucida, humedad, manchas en todas	DIA	MES	AÑO	NOTA	Viga vertical, agrietamiento	DIA	MES	AÑO	NOTA	Agrietamiento 1-4 mm. Homo, humedad, Limpieza y pintura.	DIA	MES	AÑO
		19	11	2024			19	11	2024			19	11	2024
N°	16	UBICACIÓN	Columnas N (A)		N°	17	UBICACIÓN	Columna 2 , viga (A)		N°	18	UBICACIÓN

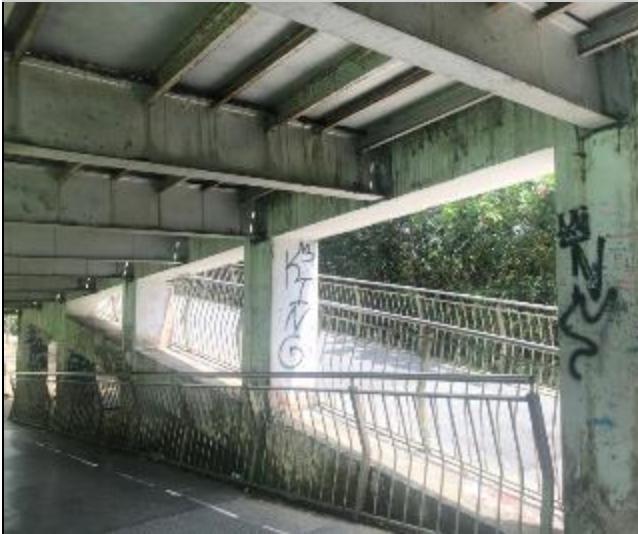
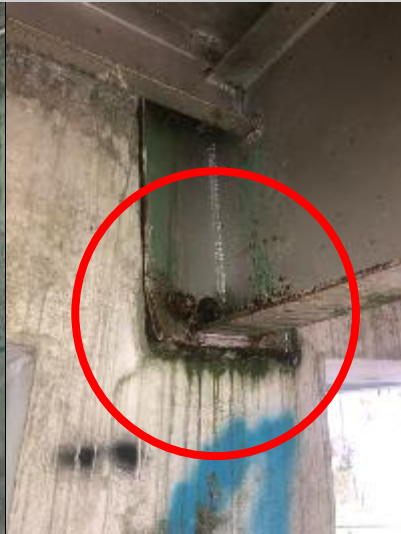
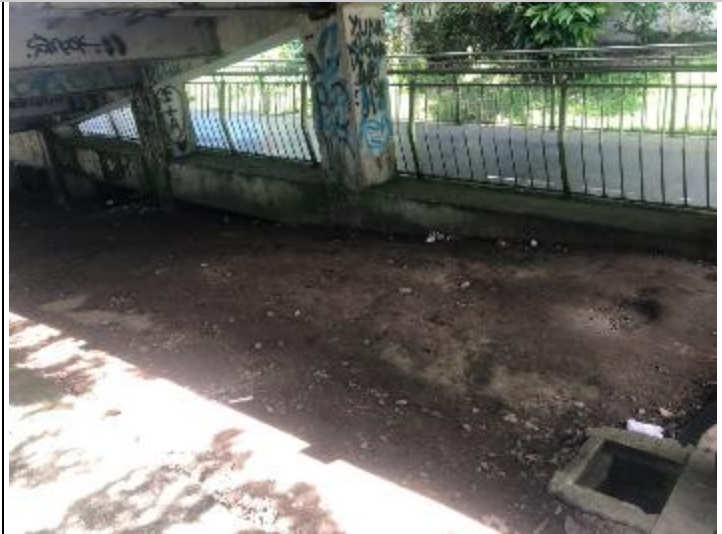
NOTA	Agrietamiento s enlucida, humedad, manchas de moho	DIA	MES	AÑO	NOTA	Se observa aislamiento y deformación en la viga	DIA	MES	AÑO	NOTA	Dar limpieza	DIA	MES	AÑO
		19	11	2024			19	11	2024			19	11	2024
N°	19	UBICACIÓN	(A)		N°	20	UBICACIÓN	Viga (A)		N°		UBICACIÓN

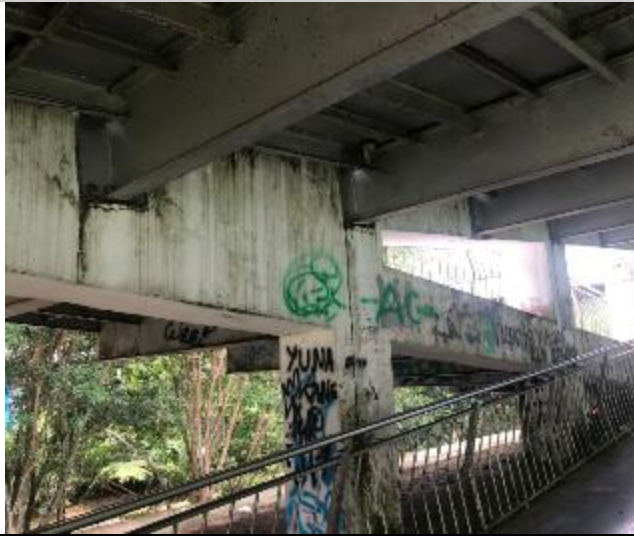
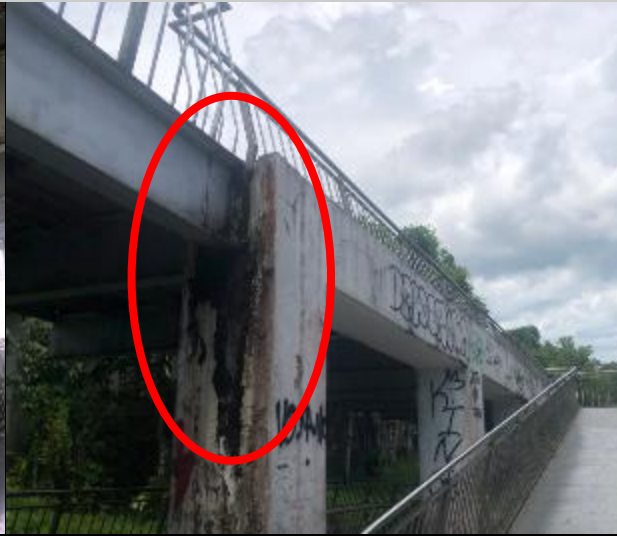
NOTA	Agrietamiento s enlucida, humedad, manchas en todas	DIA	MES	AÑO	NOTA	Moho, agrietamiento, humedad	DIA	MES	AÑO	NOTA		DIA	MES	AÑO
		19	11	2024			19	11	2024			19	11	2024

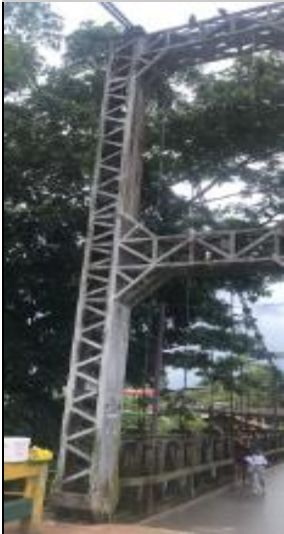
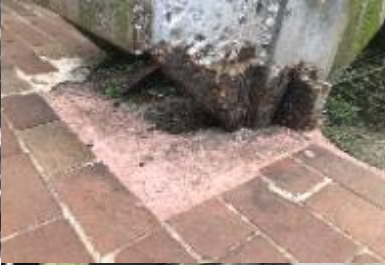
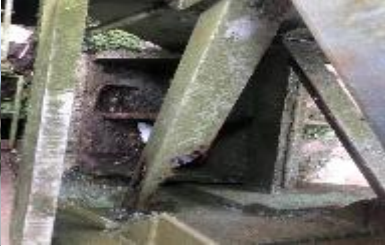
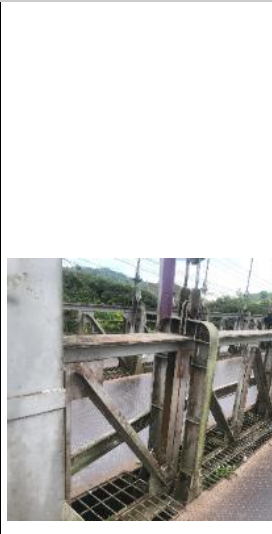
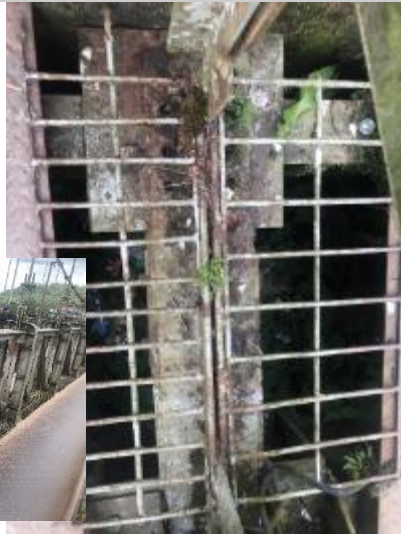
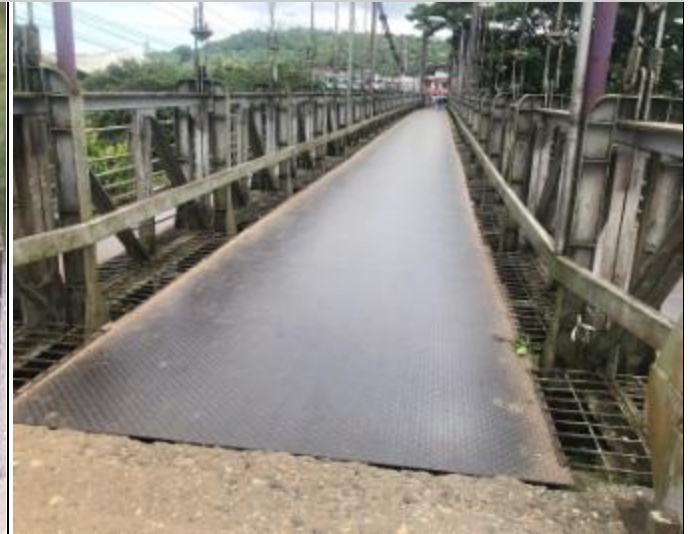
NOTA	Corrosión, en base de la torre			DIA	MES	AÑO	NOTA	Corrosión en la base de la torre			DIA	MES	AÑO		
			11							11					
N°	4		UBICACIÓN	Torre 4 (B)	N°	5		UBICACIÓN		N°	6		UBICACIÓN

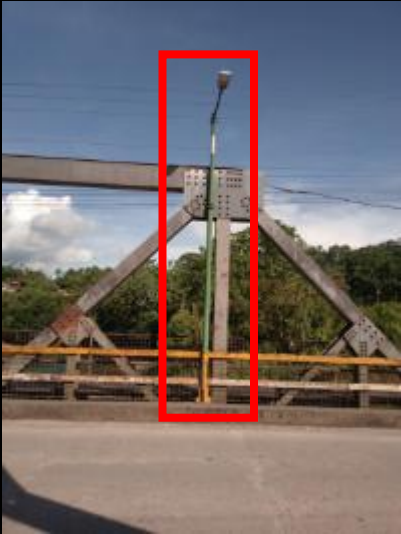
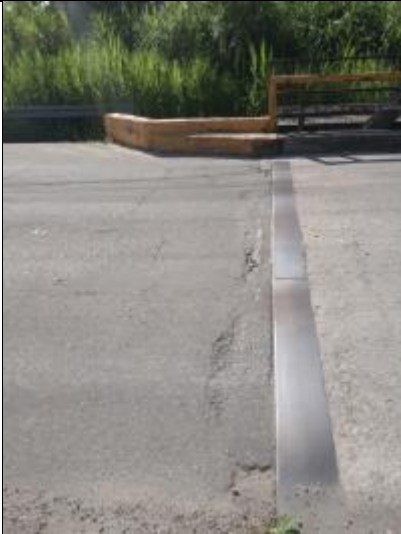
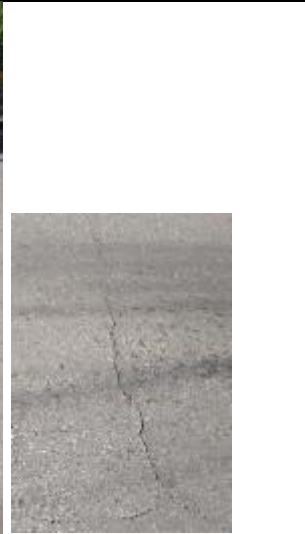
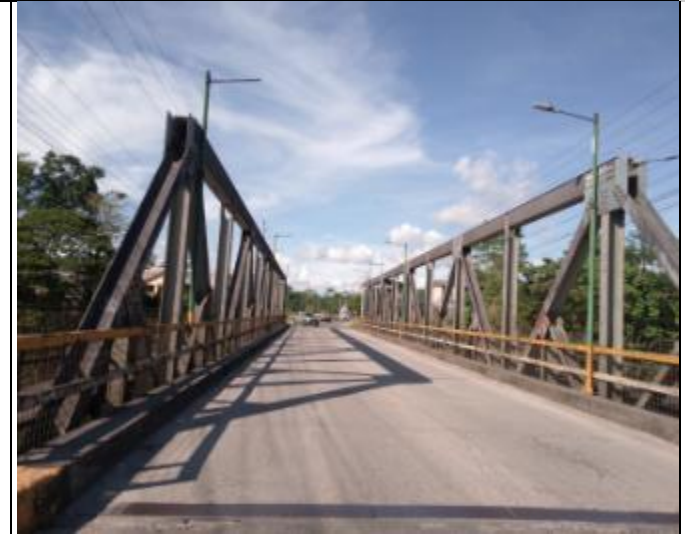
NOTA	Presencia de corrosión	DIA	MES	AÑO
N°	7	UBICACIÓN

NOTA	Mantenimiento, limpieza	DIA	MES	AÑO
N°	8	UBICACIÓN

NOTA	Limpieza, corrosión	DIA	MES	AÑO
N°	9	UBICACIÓN
