**UNIVERSIDAD ESTATAL DE BOLÍVAR**

**CARRERA ADMINISTRACIÓN PARA DESASTRES Y GESTIÓN DEL RIESGO**

ESTUDIO DE LA VULNERABILIDAD FÍSICA ESTRUCTURAL DE LAS VIVIENDAS  
UBICADAS EN EL BARRIO UNIÓN Y PROGRESO DE LA PARROQUIA SAN PABLO  
DE ATENAS ANTE LA OCURRENCIA DE ALUVIONES, EN EL PERIODO MAYO –  
AGOSTO 2024.

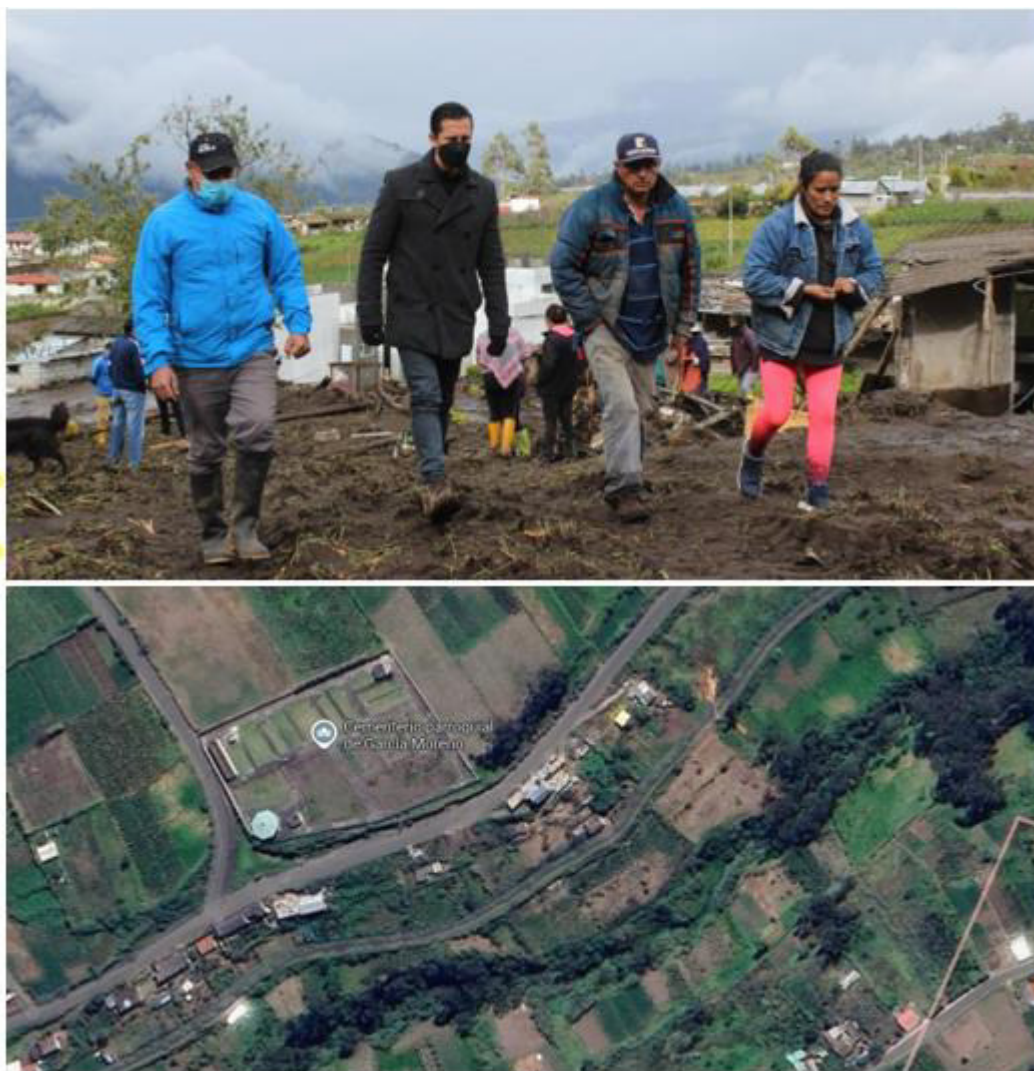
*Visita de equipo técnico del GAD de San Pedro de Pelileo para la estimación de daños en la zona urbana del cantón, como se observa en la figura 1 el flujo de lodo a limitado la movilidad peatonal y el acceso a las viviendas.*

*Nota.* Las actividades cotidianas en el sector se vieron afectadas por la falta de movilidad, Fuente: (GAD Municipal del Cantón San Pedro de Pelileo, 2024).

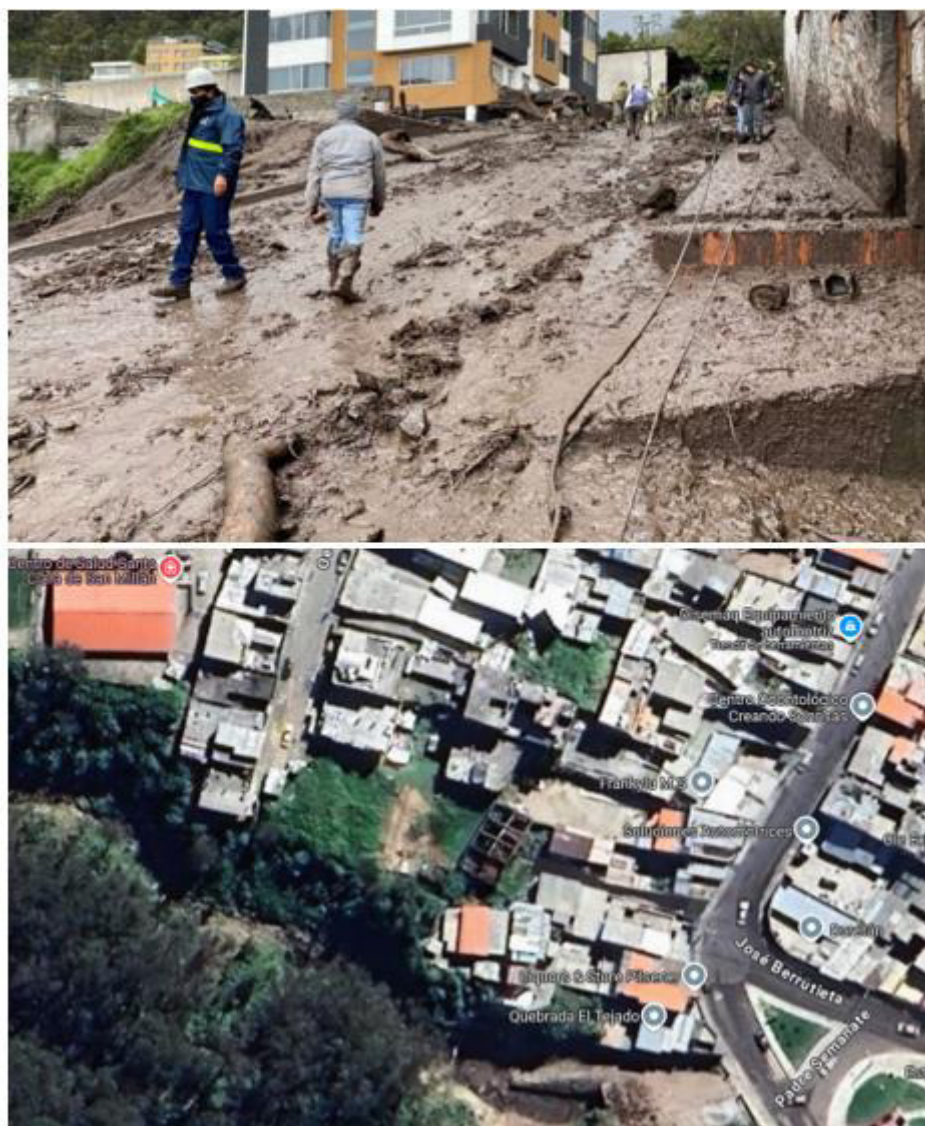
*Efectos del aluvión en el sector de La Gazca su citado el 2 de abril del 2024.*

*Nota.* Los aluviones y su impacto en el sector de La Gasca han marcado una preocupación para los habitantes, como se observa en la figura 2, estos flujos de materiales han causado daños a las viviendas. Fuente: (La Hora, 2022).

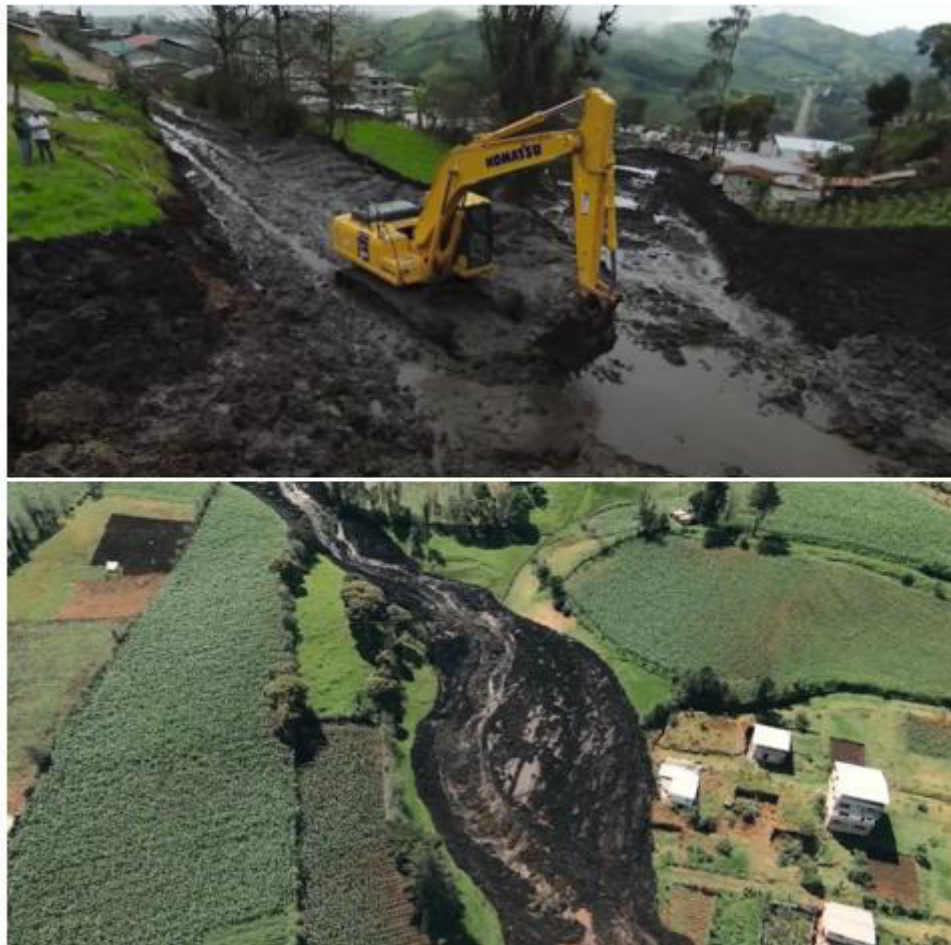
*Aluvión que tuvo lugar en la parroquia San Pablo el pasado 27 de abril 2022.*

*Nota.* La actividad pastoril ha reducido los niveles de infiltración del suelo, que se ha ido compactando gradualmente y ha generado las condiciones ideales para que se produzcan este tipo de eventos. Fuente: GAD - Municipal San Miguel de Bolívar (2022).

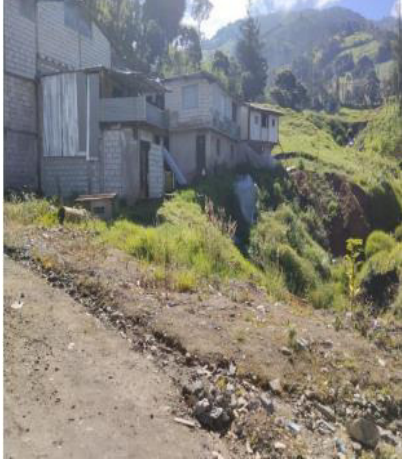
<p><b>Figura 3.</b> Afectación por la amenaza del aluvión</p>	<p><b>Figura 4.</b> Ubica el inicio del primer tubo subterráneo de 90 cm de diámetro en la calle Fernando Sánchez.</p>

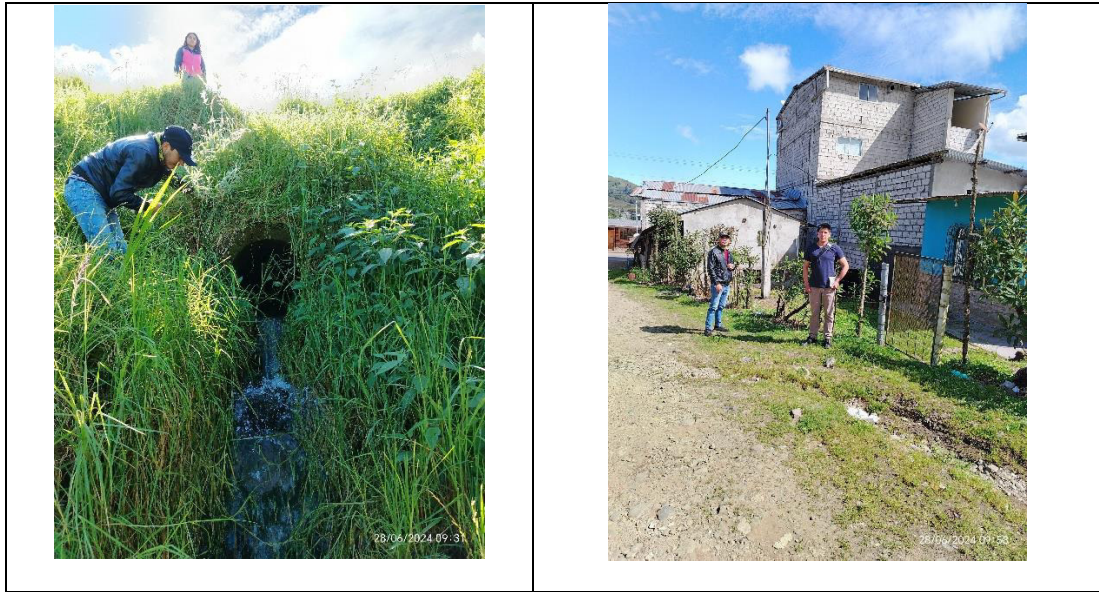
<p><b>Figura 5.</b> La sección siguiente del sistema de drenaje que continúa a partir de la tubería subterránea.</p>	<p><b>Figura 6.</b> Analizando la vulnerabilidad de las viviendas</p>

**Nota.** Salida de campo al barrio Unión y Progreso para la identificación de la zona y el respectivo levantamiento de información.

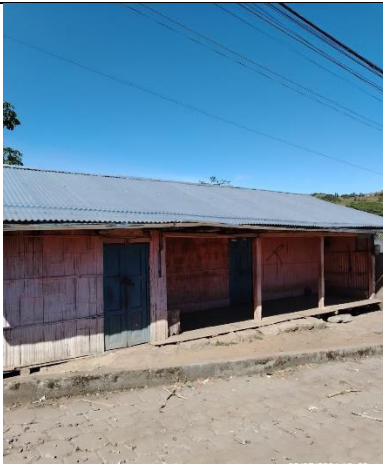
Nivel de vulnerabilidad	Rango
Muy alta	55 – 70
<b>Alta</b>	<b>40 – 55</b>
Media	20 – 40
Baja	0 – 20

**Nota.** Resultados de vulnerabilidad física en la casa 1 del barrio Unión y Progreso.

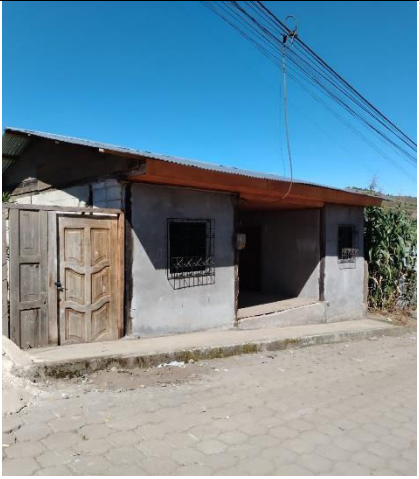
Nivel de vulnerabilidad	Rango
Muy alta	55 – 70
<b>Alta</b>	<b>40 – 55</b>
Media	20 – 40
Baja	0 – 20

**Nota.** Resultados de vulnerabilidad física en la casa 2 del barrio Union y Progreso.

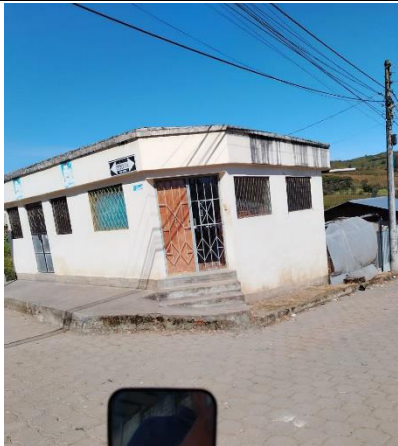
Nivel de vulnerabilidad	Rango
Muy alta	55 – 70
Alta	40 – 55
<b>Media</b>	<b>20 – 40</b>
Baja	0 – 20

**Nota.** Resultados de vulnerabilidad física en la casa 3 del barrio Unión y Progreso

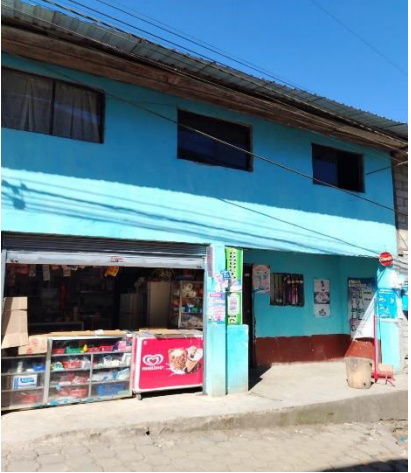
Nivel de vulnerabilidad	Rango
Muy alta	55 – 70
<b>Alta</b>	<b>40 – 55</b>
Media	20 – 40
Baja	0 – 20

**Nota.** Resultados de vulnerabilidad física en la casa 4 del barrio Unión y Progreso

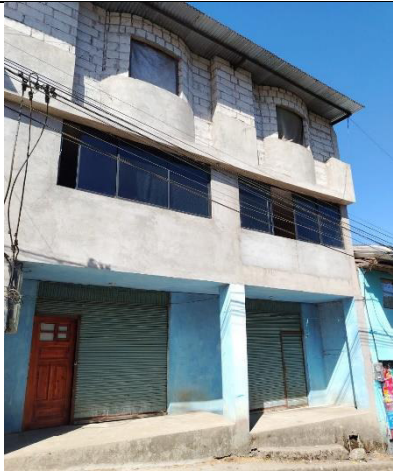
Nivel de vulnerabilidad	Rango
Muy alta	55 – 70
Alta	40 – 55
<b>Media</b>	<b>20 – 40</b>
Baja	0 – 20

**Nota.** Resultados de vulnerabilidad física en la casa 6 del barrio Unión y Progreso

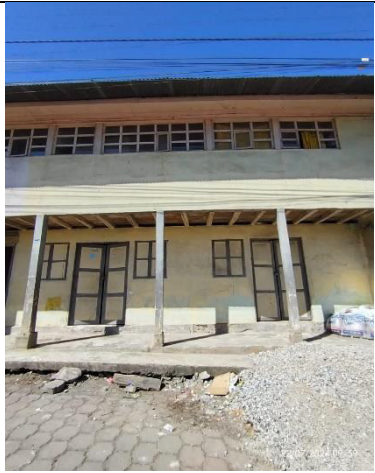
Nivel de vulnerabilidad	Rango
Muy alta	55 – 70
<b>Alta</b>	<b>40 – 55</b>
Media	20 – 40
Baja	0 – 20

**Nota.** Resultados de vulnerabilidad física en la casa 7 del barrio Unión y Progreso

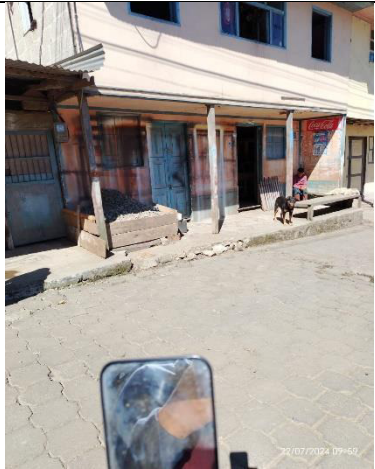
Nivel de vulnerabilidad	Rango
Muy alta	55 – 70
Alta	40 – 55
<b>Media</b>	<b>20 – 40</b>
Baja	0 – 20

**Nota.** Resultados de vulnerabilidad física en la casa 8 del barrio Unión y Progreso

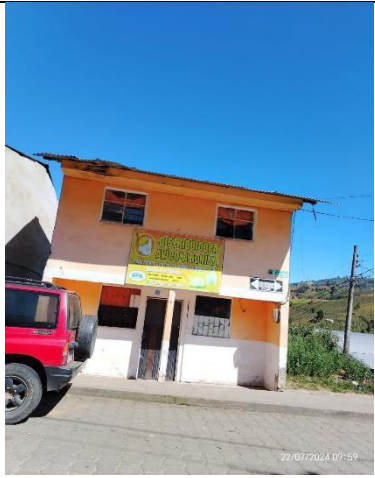
Nivel de vulnerabilidad	Rango
Muy alta	55 – 70
<b>Alta</b>	<b>40 – 55</b>
Media	20 – 40
Baja	0 – 20

**Nota.** Resultados de vulnerabilidad física en la casa 9 del barrio Unión y Progreso

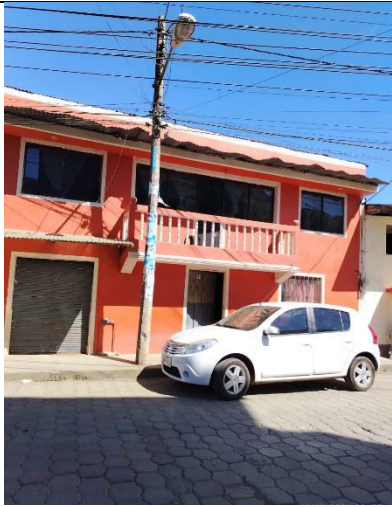
Nivel de vulnerabilidad	Rango
Muy alta	55 – 70
<b>Alta</b>	<b>40 – 55</b>
Media	20 – 40
Baja	0 – 20

**Nota.** Resultados de vulnerabilidad física en la casa 10 del barrio Unión y Progreso

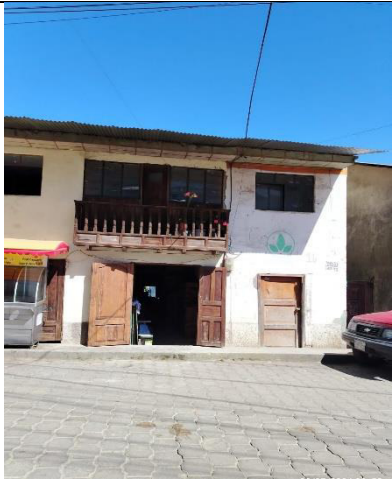
Nivel de vulnerabilidad	Rango
Muy alta	55 – 70
<b>Alta</b>	<b>40 – 55</b>
Media	20 – 40
Baja	0 – 20

**Nota.** Resultados de vulnerabilidad física en la casa 11 del barrio Unión y Progreso

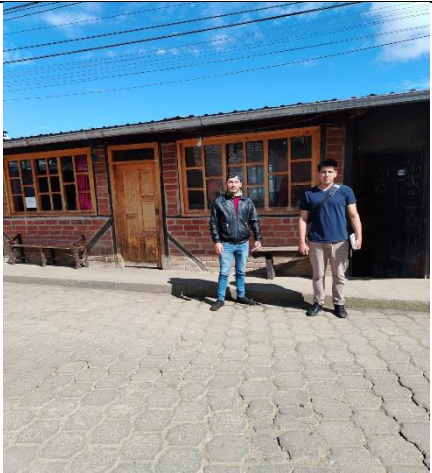
Nivel de vulnerabilidad	Rango
Muy alta	55 – 70
<b>Alta</b>	<b>40 – 55</b>
Media	20 – 40
Baja	0 – 20

**Nota.** Resultados de vulnerabilidad física en la casa 12 del barrio Unión y Progreso

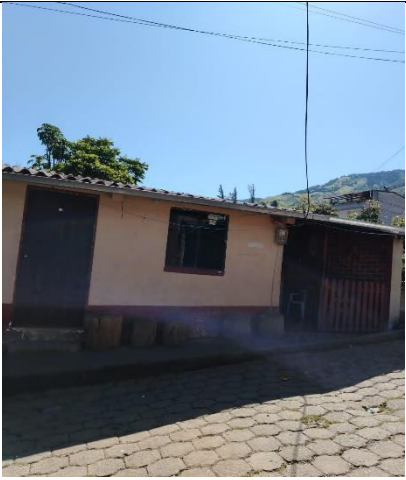
Nivel de vulnerabilidad	Rango
Muy alta	55 – 70
<b>Alta</b>	<b>40 – 55</b>
Media	20 – 40
Baja	0 – 20

**Nota.** Resultados de vulnerabilidad física en la casa 14 del barrio Unión y Progreso

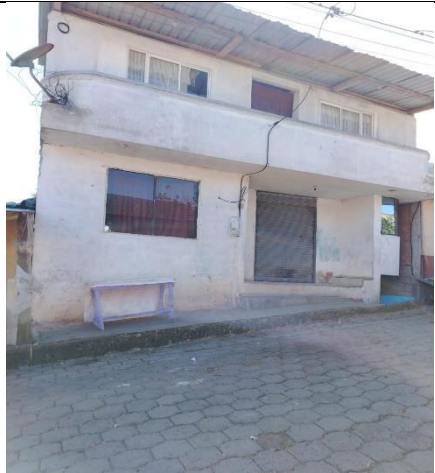
Nivel de vulnerabilidad	Rango
Muy alta	55 – 70
Alta	40 – 55
<b>Media</b>	<b>20 – 40</b>
Baja	0 – 20

**Nota.** Resultados de vulnerabilidad física en la casa 15 del barrio Unión y Progreso

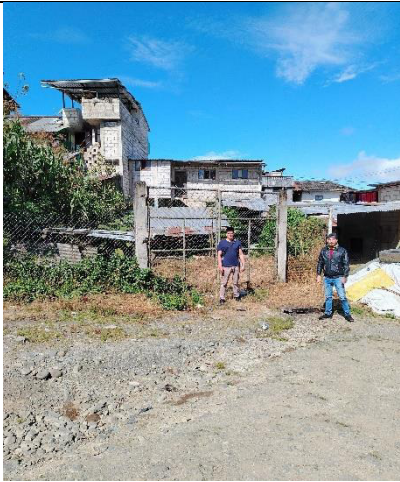
Nivel de vulnerabilidad	Rango
Muy alta	55 – 70
<b>Alta</b>	<b>40 – 55</b>
Media	20 – 40
Baja	0 – 20

**Nota.** Resultados de vulnerabilidad física en la casa 16 del barrio Unión y Progreso

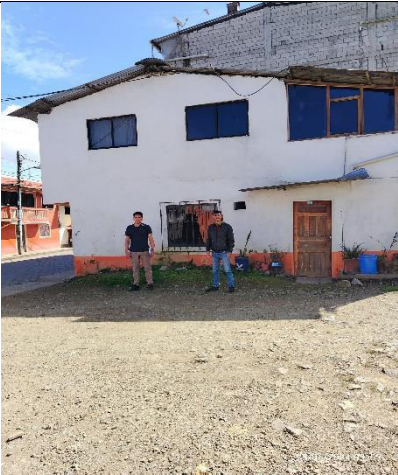
Nivel de vulnerabilidad	Rango
Muy alta	55 – 70
Alta	40 – 55
<b>Media</b>	<b>20 – 40</b>
Baja	0 – 20

**Nota.** Resultados de vulnerabilidad física en la casa 17 del barrio Unión y Progreso

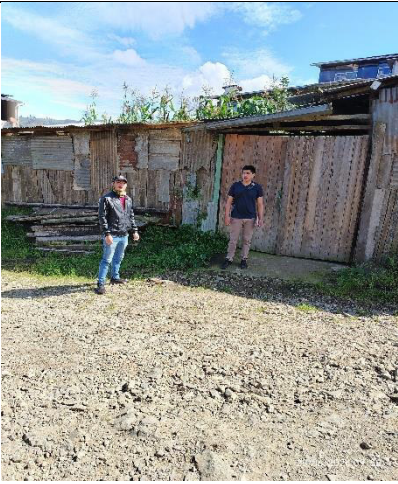
Nivel de vulnerabilidad	Rango
Muy alta	55 – 70
<b>Alta</b>	<b>40 – 55</b>
Media	20 – 40
Baja	0 – 20

**Nota.** Resultados de vulnerabilidad física en la casa 18 del barrio Unión y Progreso

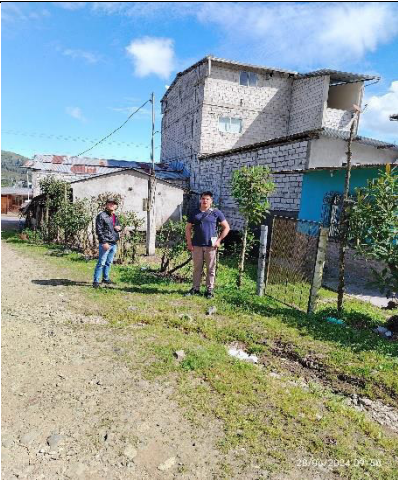
Nivel de vulnerabilidad	Rango
Muy alta	55 – 70
Alta	40 – 55
<b>Media</b>	<b>20 – 40</b>
Baja	0 – 20

**Nota.** Resultados de vulnerabilidad física en la casa 19 del barrio Unión y Progreso

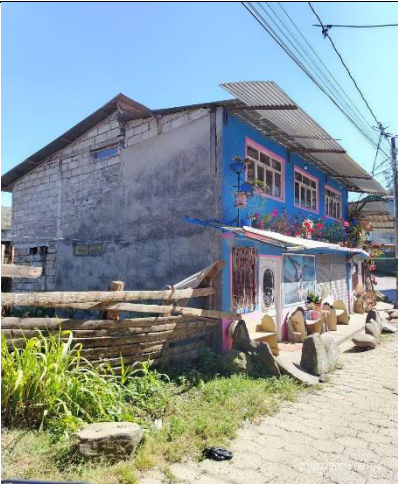
Nivel de vulnerabilidad	Rango
Muy alta	55 – 70
<b>Alta</b>	<b>40 – 55</b>
Media	20 – 40
Baja	0 – 20

**Nota.** Resultados de vulnerabilidad física en la casa 20 del barrio Unión y Progreso

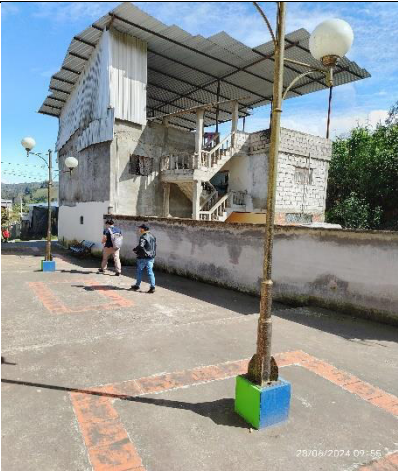
Nivel de vulnerabilidad	Rango
Muy alta	55 – 70
Alta	40 – 55
<b>Media</b>	<b>20 – 40</b>
Baja	0 – 20

**Nota.** Resultados de vulnerabilidad física en la casa 21 del barrio Unión y Progreso

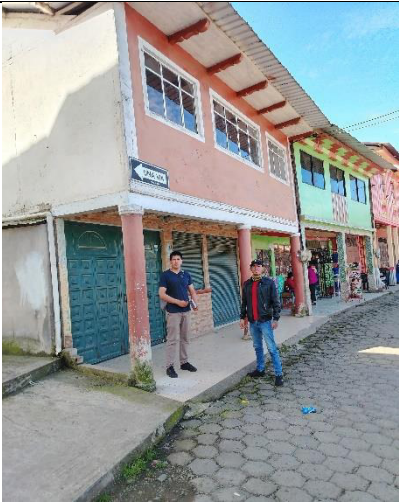
Nivel de vulnerabilidad	Rango
Muy alta	55 – 70
<b>Alta</b>	<b>40 – 55</b>
Media	20 – 40
Baja	0 – 20

**Nota.** Resultados de vulnerabilidad física en la casa 22 del barrio Unión y Progreso

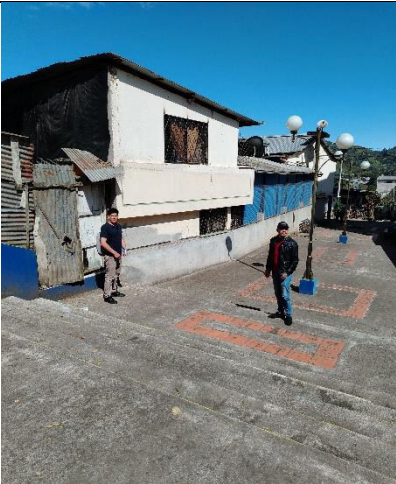
Nivel de vulnerabilidad	Rango
Muy alta	55 – 70
Alta	40 – 55
<b>Media</b>	<b>20 – 40</b>
Baja	0 – 20

**Nota.** Resultados de vulnerabilidad física en la casa 23 del barrio Unión y Progreso
