**UNIVERSIDAD ESTATAL DE BOLIVAR
FACULTAD DE CIENCIAS DE LA SALUD Y DEL SER HUMANO
ESCUELA DE ADMINISTRACIÓN PARA DESASTRES Y GESTIÓN
DEL RIESGO**

**TESIS DE GRADO PREVIA A LA OBTENCIÓN DEL TÍTULO DE
INGENIERO EN ADMINISTRACIÓN PARA DESASTRES Y
GESTIÓN DEL RIESGO**

**Proyecto “Identificación de la reactivación del Macro Deslizamiento del
Cerro Susanga”**

**TEMA:
ESTUDIO DE FACTORES DE SUSCEPTIBILIDAD (TOPOGRAFICO,
GEOLOGICO, HIDROLOGICO, GEOMORFOLOGICO,
DESARROLLO SOCIAL Y ECONOMICO) DE LA QUEBRADA
SITUADA AL FLANCO SUROESTE DEL CERRO SUSANGA, ANTE
LA POSIBLE REACTIVACIÓN DEL MACRODESLIZAMIENTO,
DURANTE EL PERIODO DE NOVIEMBRE DEL 2012.**

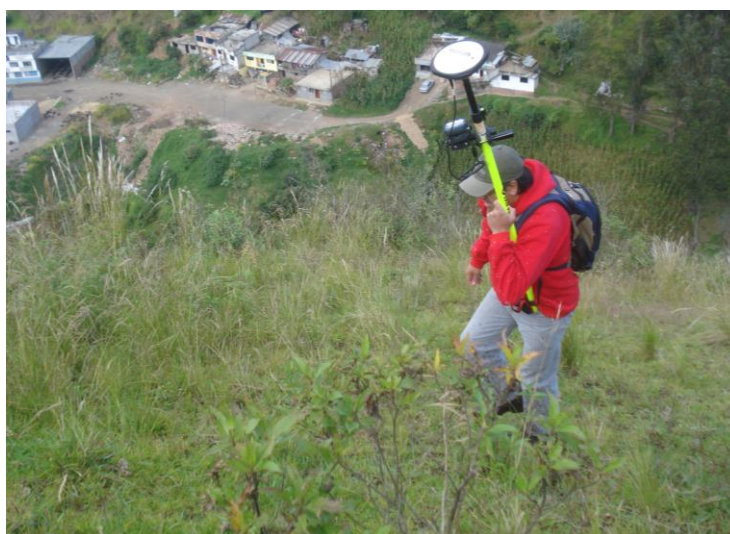
Foto 1. Levantamiento topográfico en el sector de la Sub Jefatura de Transito

Se realizó el levantamiento topográfico integral de las áreas de estudio, comprendiendo la totalidad de las superficies en problema, la franja de estos estudios es variable pero sobre pasa los 1200 metros de anchura a cada lado del eje de la vía principal, tomado como referencia para los hitos colocados y que estos fueron georeferenciados.

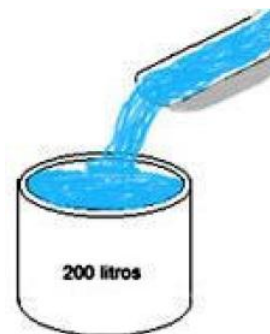
En este caso se debe tomar como mínimo 5 veces el tiempo de llenado, de manera que sea posible determinar el valor promedio, por ejemplo.

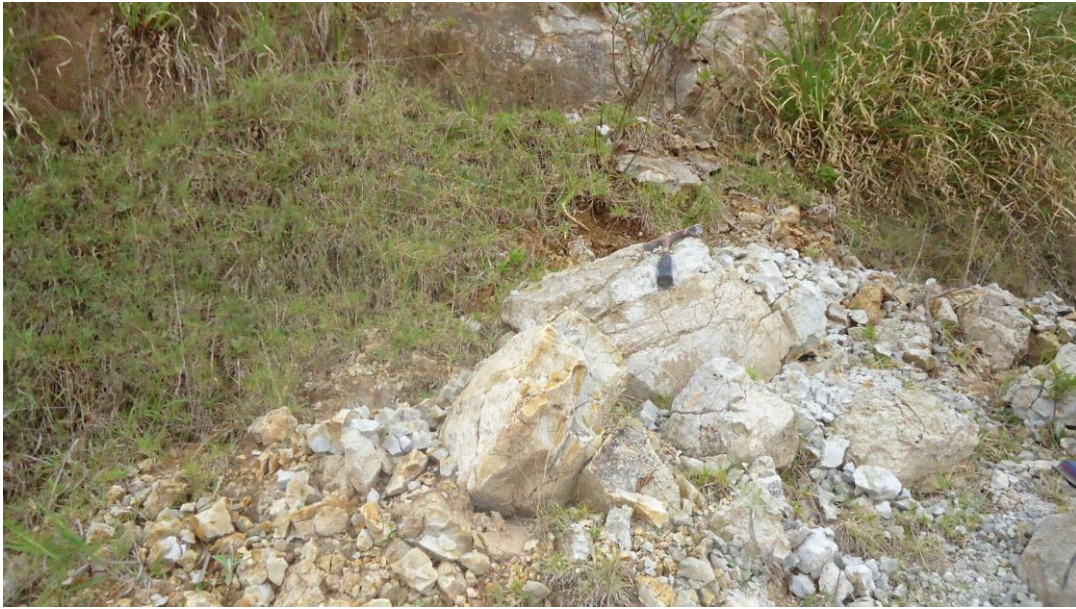
Foto 2. Roca dacítica
Autor: Montgomery Naranjo G
Fecha: Septiembre 2012

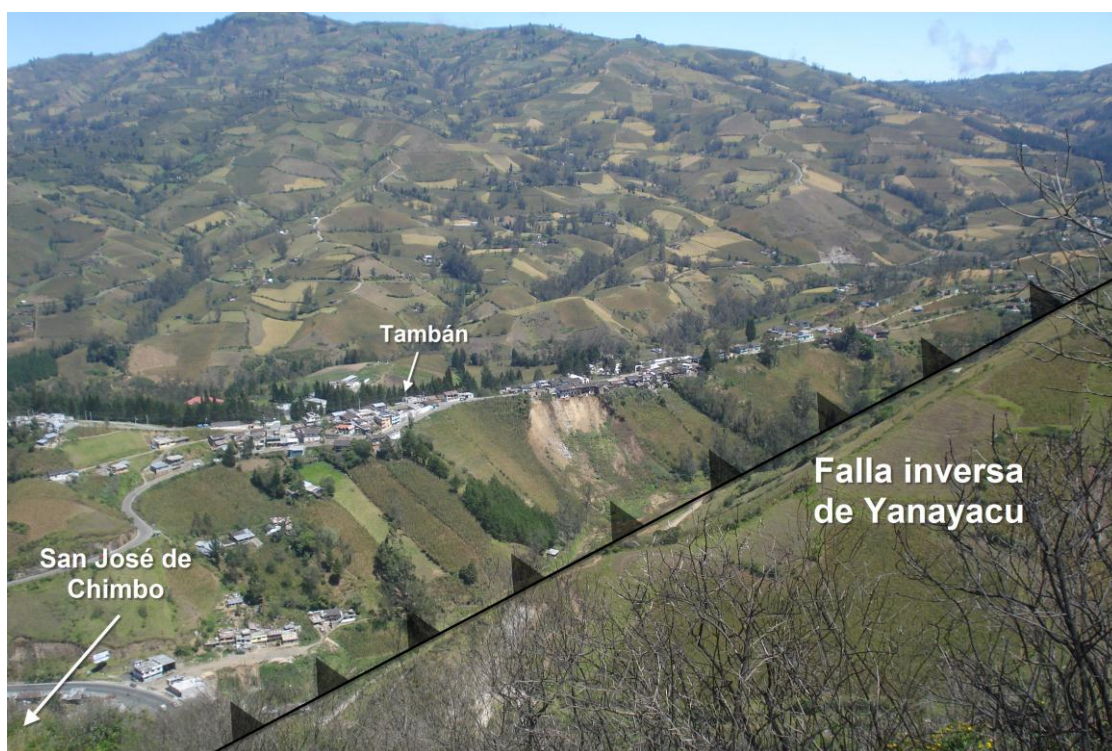
Foto 3.- Imagen de la falla inversa de Yanayacu al norte de San José de Chimbo.

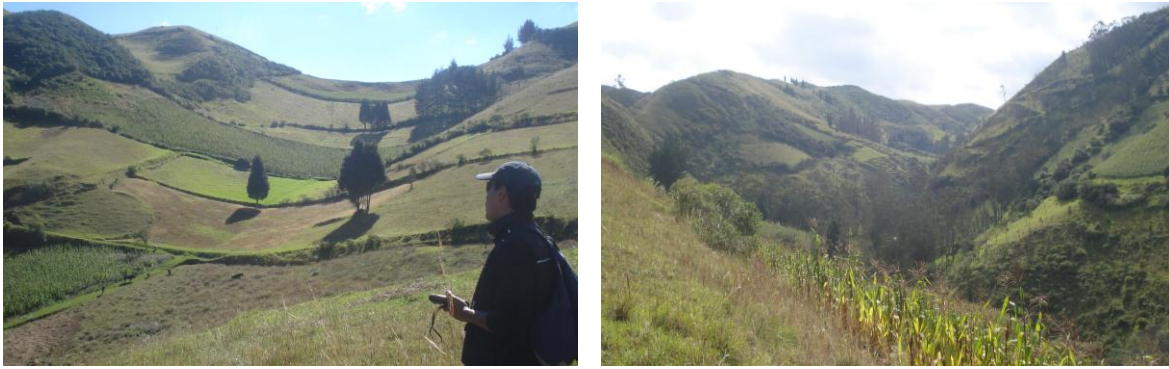
Imágenes de la expresión morfológica de la principal falla de la subzona de estudio. Foto 5.- Izquierda: Morfología cóncava en la zona alta de la falla.- Derecha: Morfología en “V” en la parte baja de la falla.

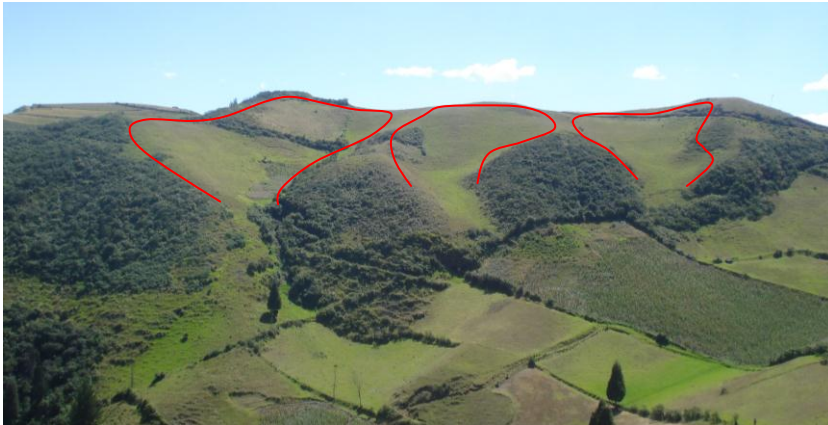
Foto 6.- Cicatrices de deslizamientos en la parte norte de la zona de estudio, cerca de la divisoria.

En el extremo norte de esta cuenca se han identificado tres concavidades de 70 a 90 m de ancho con una morfología de cuchara típica de los deslizamientos rotacionales exteriores (Foto 6). A unos 200 m ladera abajo de estas cicatrices se ha reconocido el resto de la masa deslizada de unos 100 m de longitud y 50 de ancho.

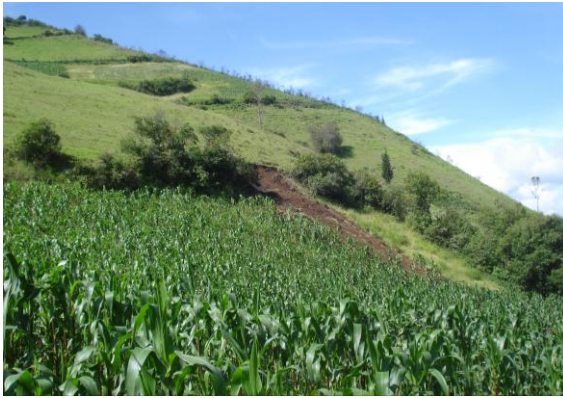
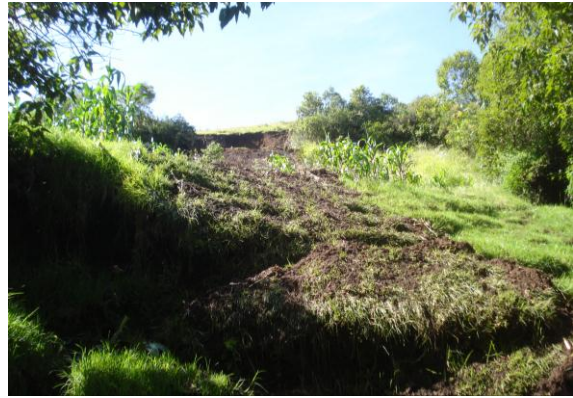
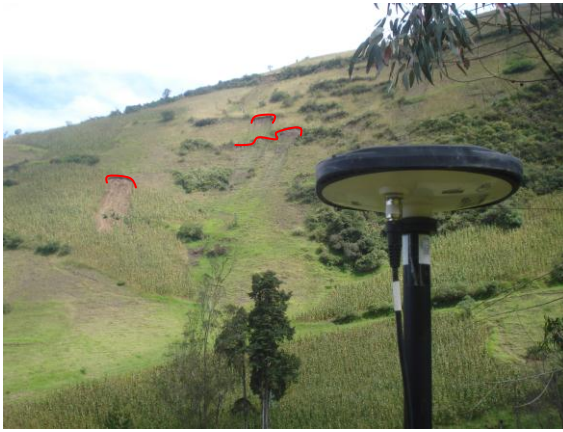
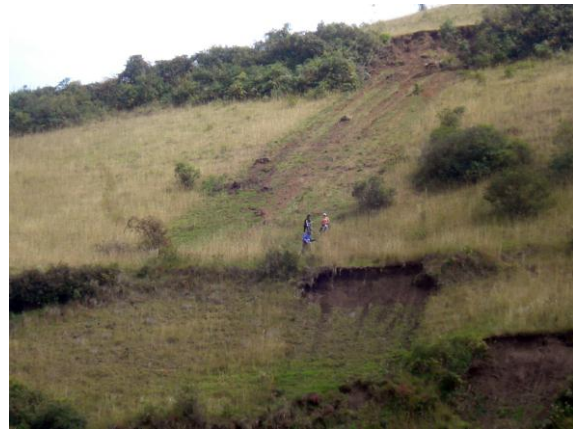
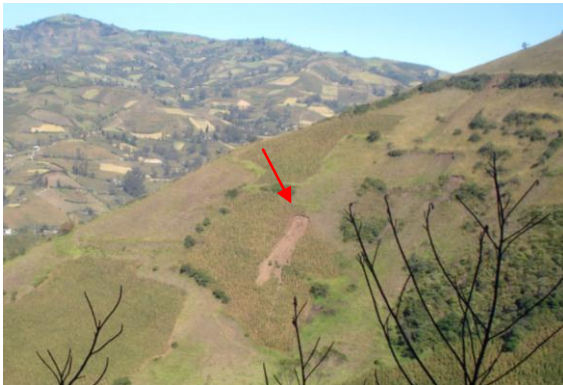
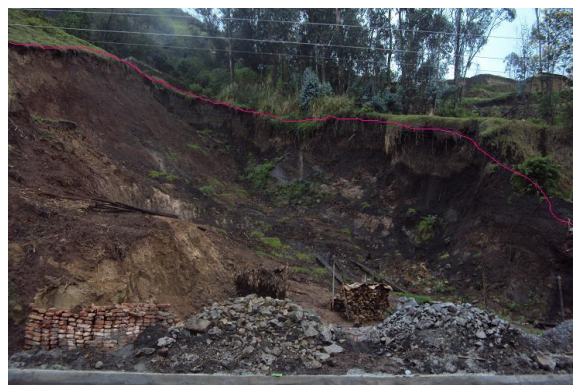
Foto 7.- Ejemplos de cicatrices de deslizamientos menores en la mitad sur de la zona de estudio, terminando con un gran deslizamiento al pie de la zona de estudio.

También se han identificado otras cicatrices de deslizamiento menores en la mitad sur de esta cuenca (Foto 7), así como desprendimientos de rocas de diferentes tamaños en varios sectores a lo largo del arroyo principal.

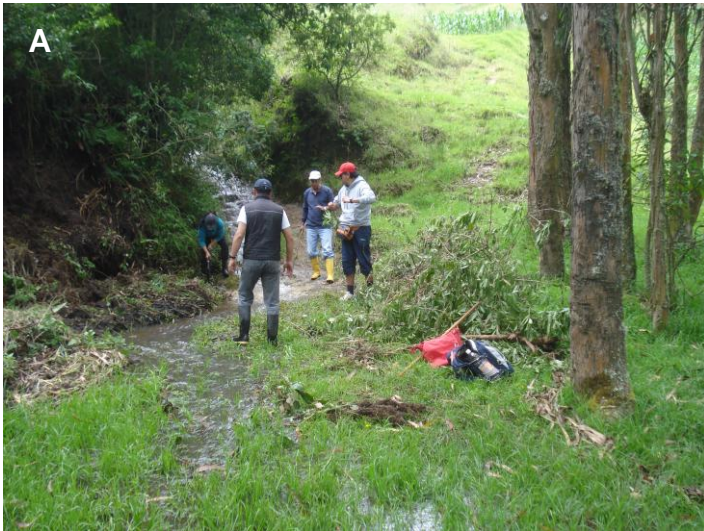
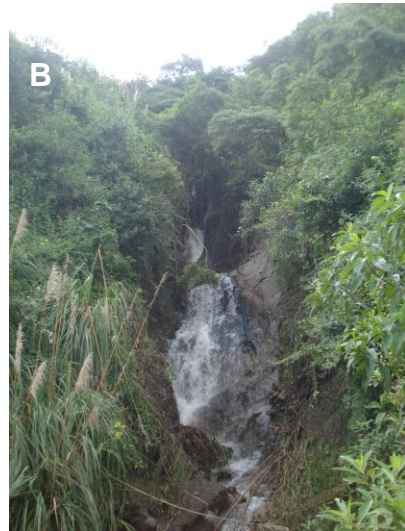
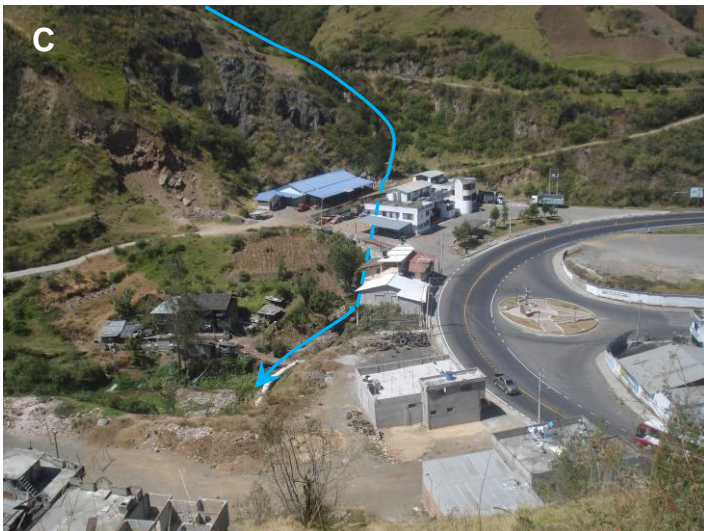
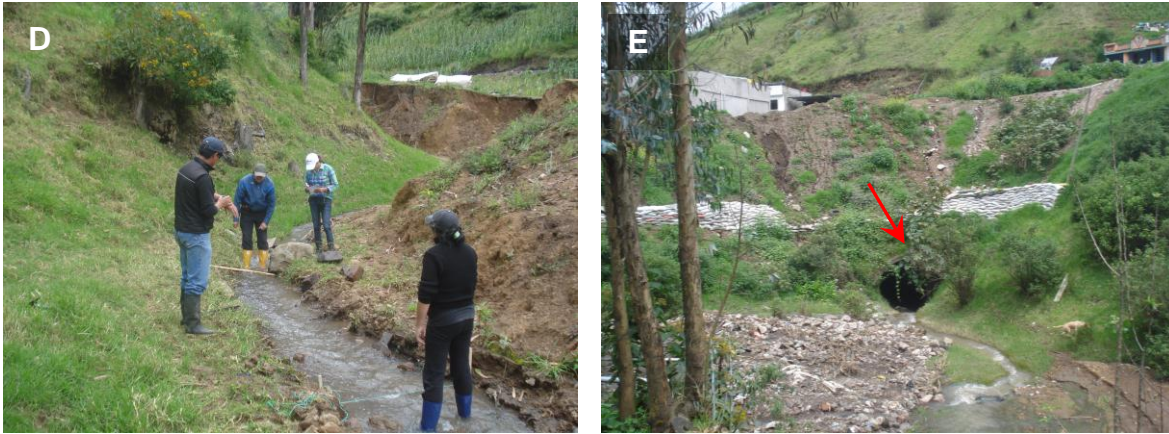
Foto 8.- Arroyo principal de la zona de estudio. A: Medida de caudal en el afloramiento de agua. B: Cascada en la parte baja de la quebrada. C: Confluencia con el río Yanayacu a través de pequeño embaulado. D: Aforo del río Yanayacu. E: Entrada del río Yanayacu al embaulado que discurre bajo la población de San José de Chimbo.

paralela a la descrita anteriormente. Aguas abajo, la quebrada se estrecha considerablemente y aumenta la pendiente hasta el punto de formar cascadas (Foto 8 B). A la salida de la quebrada, el agua es desviada hacia un embaulado (Foto 8 C), luego confluye con el río Yanayacu que en junio de 2012 presentaba un caudal (Foto 8 D), y que posteriormente discurre por otro embaulado bajo la población de Chimbo (Foto 8 E).

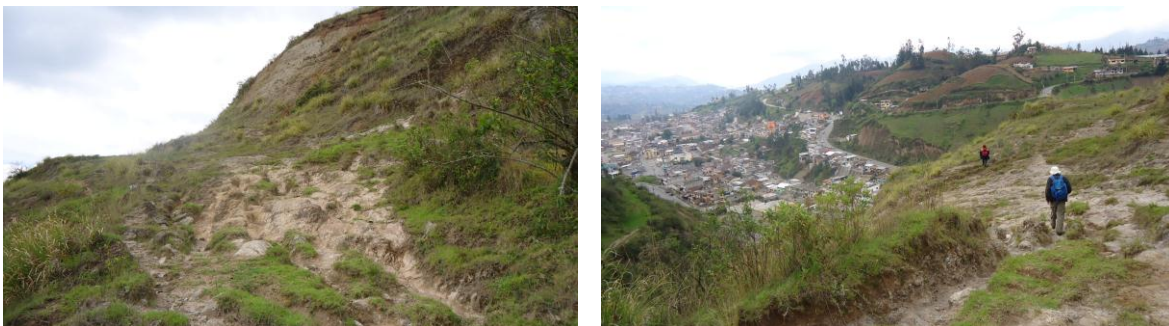
Foto 9.- Imágenes de erosión hídrica en la parte baja de la zona de estudio.

Las intensas precipitaciones durante las épocas de lluvia, la fuerte pendiente de algunas laderas, la velocidad de la escorrentía superficial y la naturaleza deleznable del material superficial en algunos sectores (Foto 9), propician que la erosión hídrica pueda llegar a ser importante puntualmente, dejando al descubierto la roca base, la cual presenta con indicios de alteración hidrotermal (presencia de caolín como mineral de alteración).

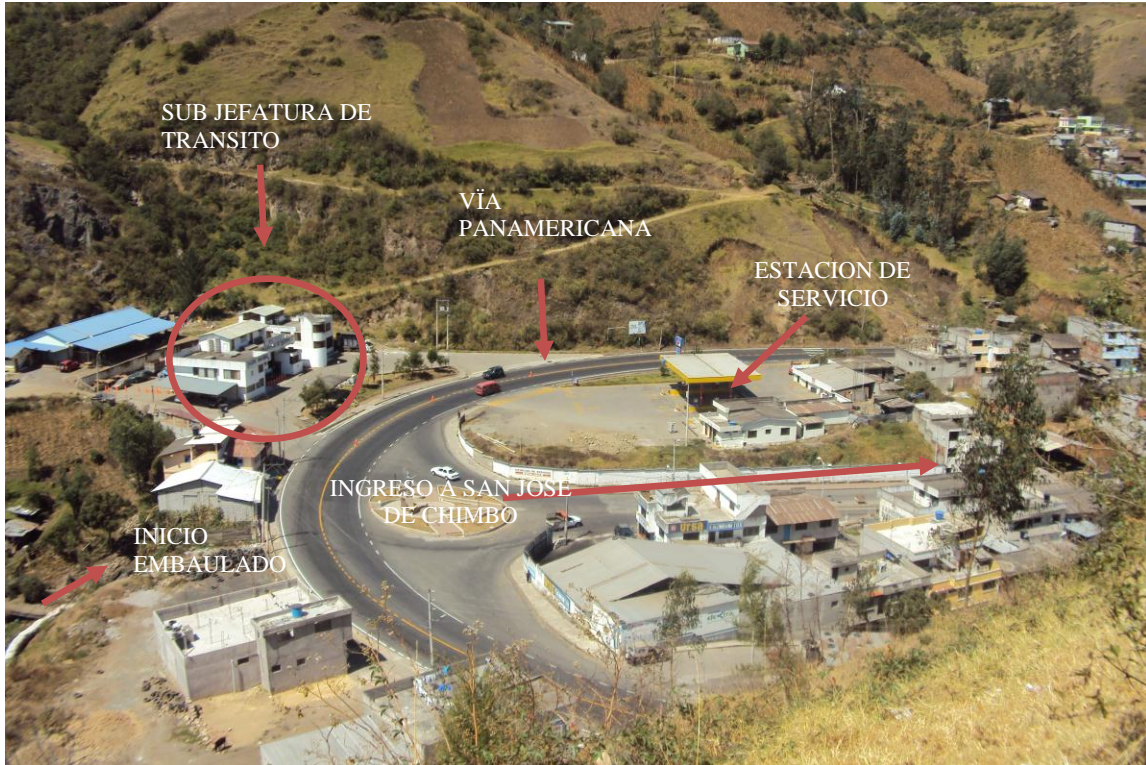
Desde el punto de vista humano, el desplazamiento de la falla normal o la reactivación de este gran deslizamiento-flujo provocaría cuantiosos daños en los elementos antrópicos, especialmente los situados sobre y al pie del deslizamiento: Edificios, la vía panamericana, el edificio de la Sub Jefatura de tránsito, la estación de servicio de combustible, zonas pobladas apostadas a lo largo de la vía panamericana zonas agrícolas y ganaderas. Las posibles pérdidas humanas y económicas dependerían de la magnitud y velocidad de los movimientos.

Foto 10. Imagen de los elementos expuesto de la zona Sub Jefatura.

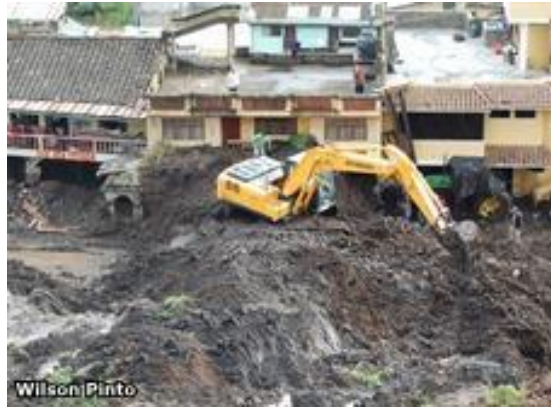
Foto 11: Evidencia de un gran deslizamiento

de mayor vulnerabilidad. El círculo 1 corresponde a un sector en el que los elementos expuestos son la vía Panamericana y a los edificios adyacentes. En 2010, un deslizamiento afectó a este sector produciendo daños moderados en dicha vía y edificios (El círculo 2 indica una ladera de fuerte pendiente situada inmediatamente ladera abajo de la vía Panamericana. En dicha ladera existen unas escaleras de hormigón y un pequeño grupo de edificios. Hasta el momento no se tiene constancia de daños en este sector.

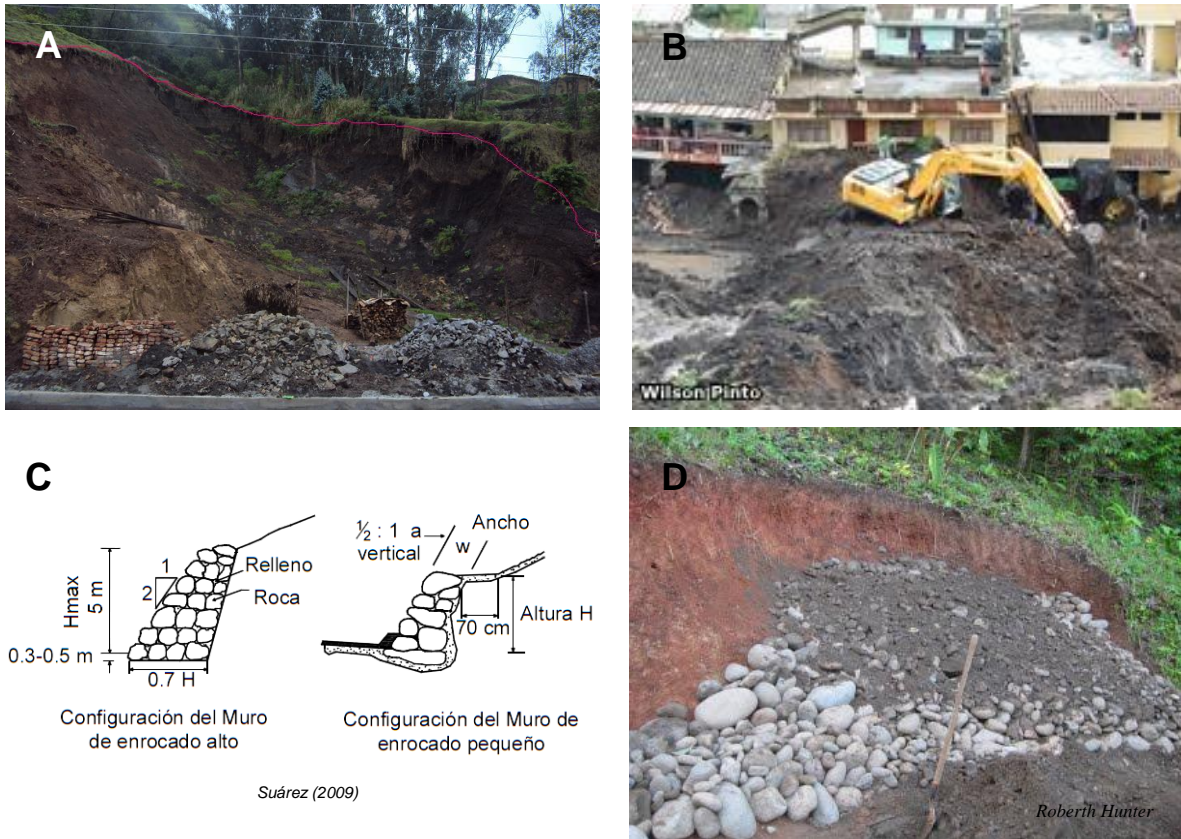
Foto 12.- A: Estado actual de la cicatriz del deslizamiento. B: Masa deslizada poco después del desastre. C: Posible técnica de remediación mediante muro de rocas. D: Ejemplo de deslizamiento estabilizado con esta técnica.

El deslizamiento 1 tiene una cicatriz de 35 m de ancho y 50 m de largo. La rotura se produjo en el año 2011 debido a la fuga continuada de agua de un depósito situado ladere arriba de la cicatriz. La rotura del terreno provocó un deslizamiento-flujo que atravesó la vía Panamericana y chocó contra las estructuras físicas situados junto a esta carretera. Posteriormente se realizaron trabajos de limpieza de la masa deslizada pero se dejó la cicatriz tal cual.
