UNIVERSIDAD ESTATAL DE BOLÍVAR

TITULO DEL PROYECTO: “AMENAZAS NATURALES (MOVIMIENTOS DE MASA) Y
SU AFECTACION EN EL SISTEMA DE AGUA DE CONSUMO HUMANO EN LA
PARROQUIA SAN SIMÓN CANTÓN GUARANDA EN EL PERIODO 2017”.

PARA LA OBTENCIÓN DEL TÍTULO DE INGENIERA EN ADMINISTRACIÓN
PARA DESASTRES Y GESTIÓN DE RIESGOS

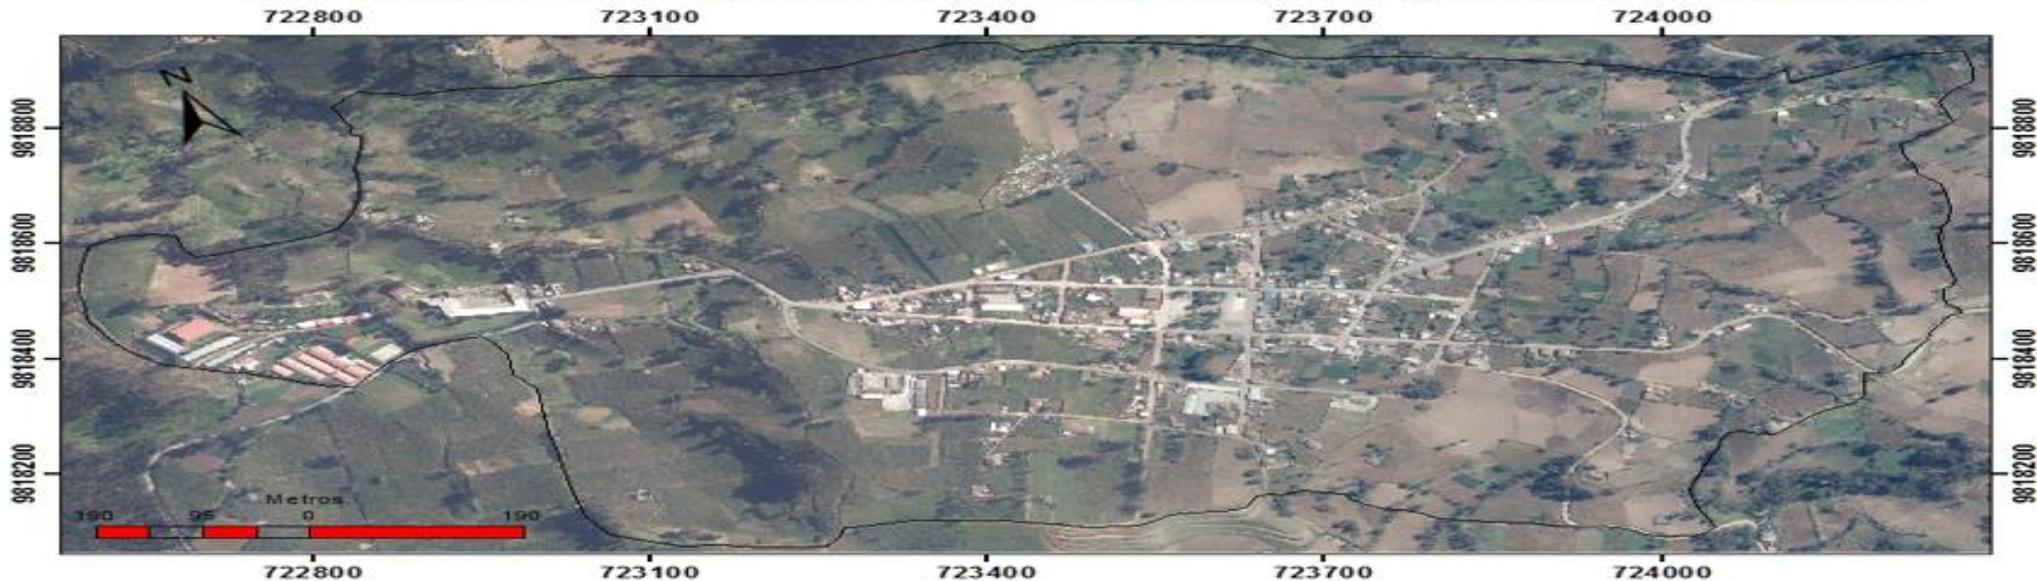
Mapa 2.2.3. Perfil territorial de la cabecera parroquial de San Simón

PERFIL TERRITORIAL DE LA CABECERA PARROQUIAL DE SAN SIMON.

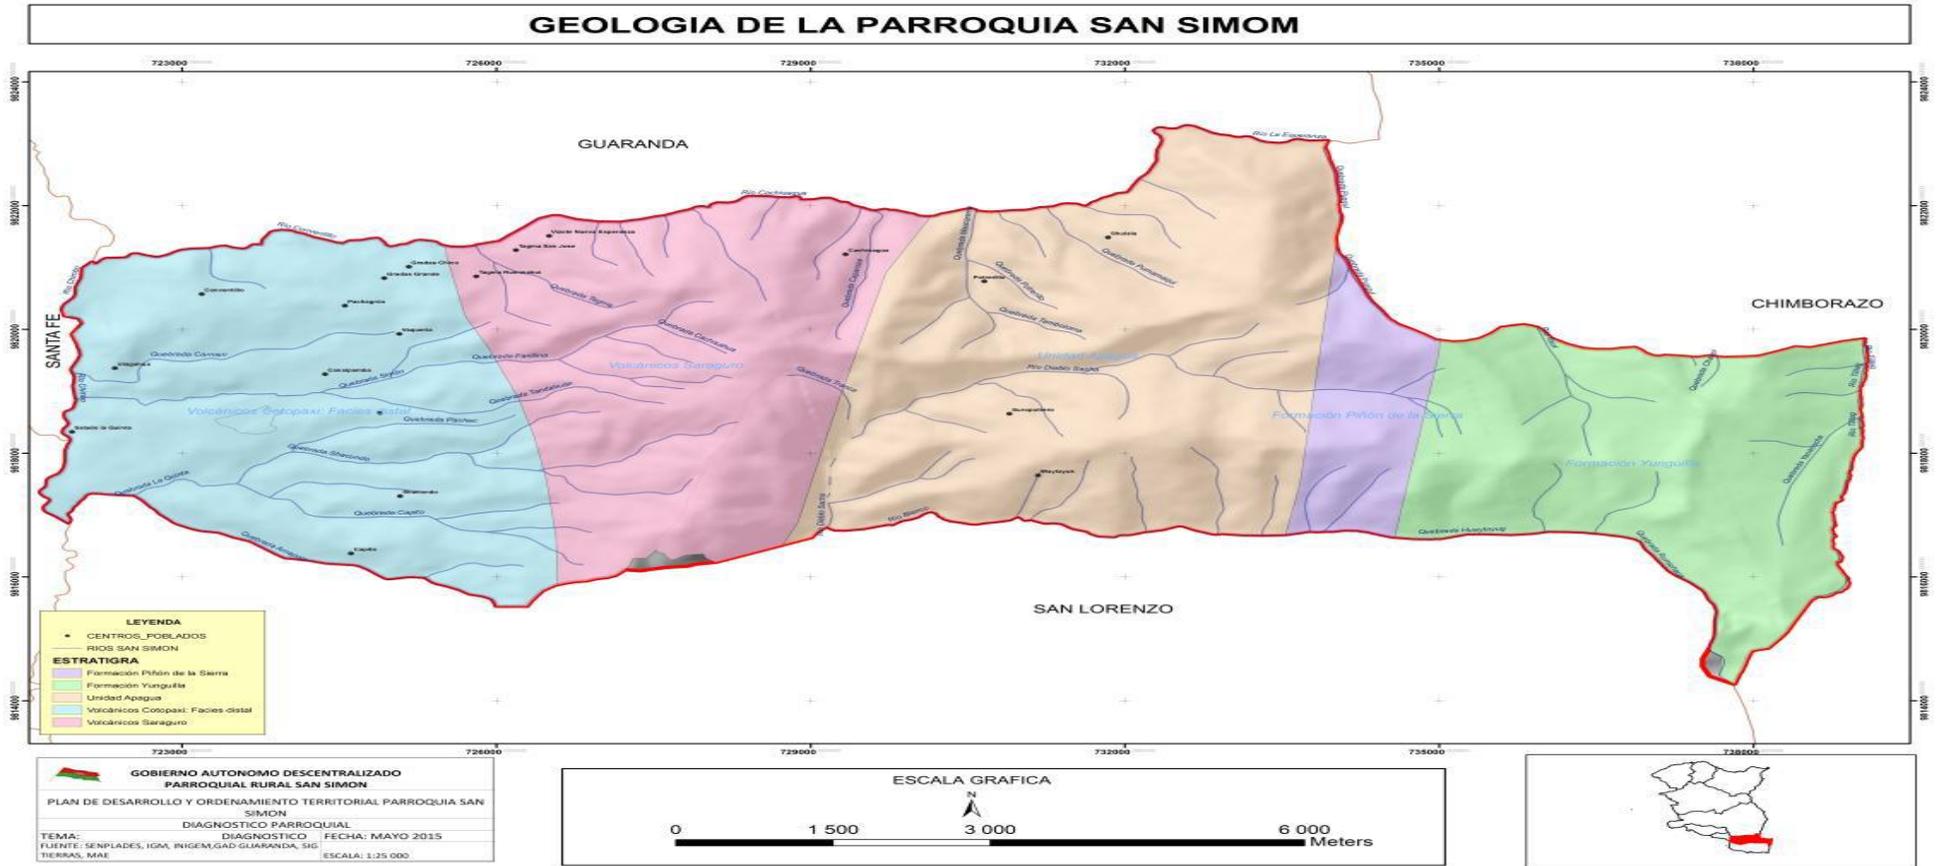
Mapa 2.2.4. Geología de la Parroquia San Simón

Debido a su composición química estos suelos producen ácidos o básicos. Los suelos ácidos permanecen generalmente en las tierras altas o frías y por ende estos suelen ser más pobres.

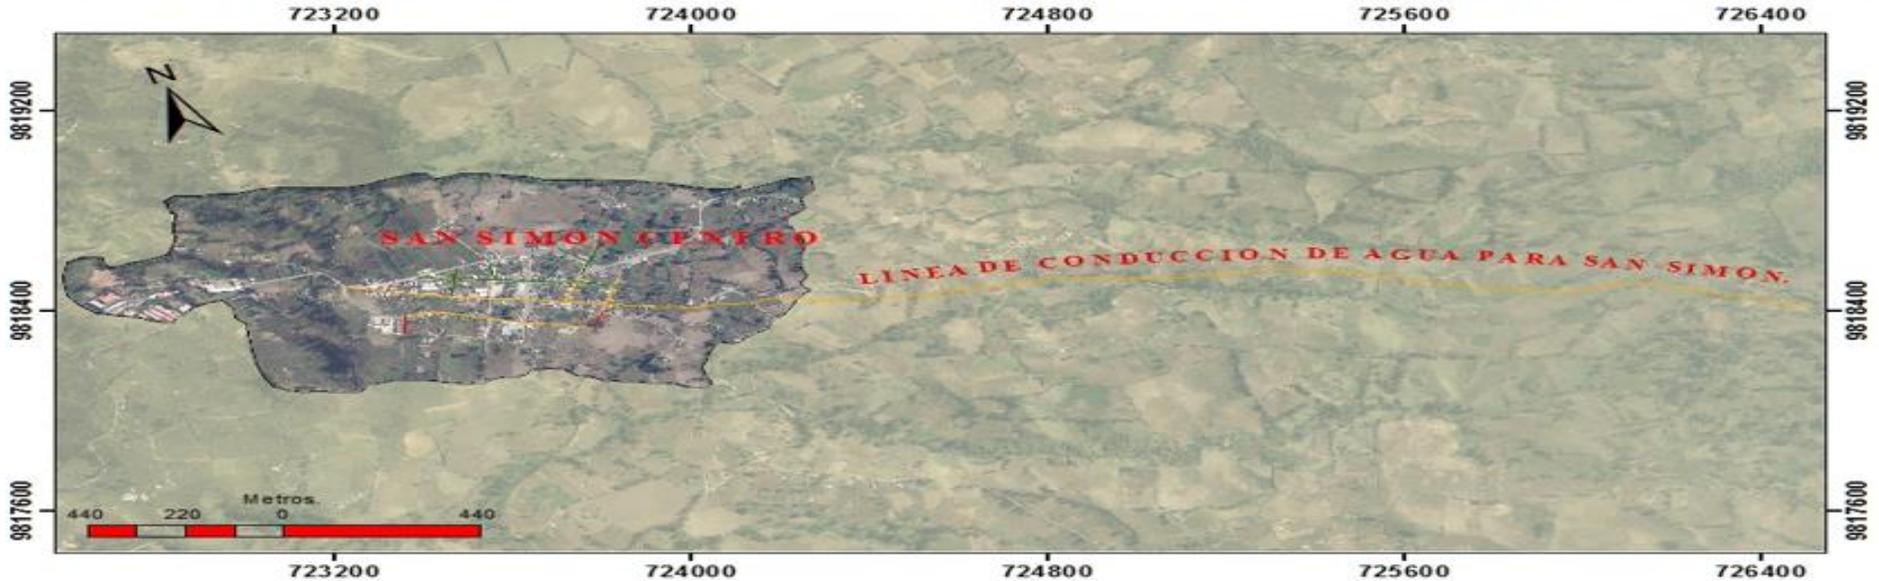
Mapa 2.2.5. Sismicidad del sistema de agua de consumo humano

VULNERABILIDAD SISMICA DE LA LINEA DE CONDUCCION DE AGUA PARA EL CENTRO DE SAN SIMON GUARANDA-BOLIVAR -E CUADOR.

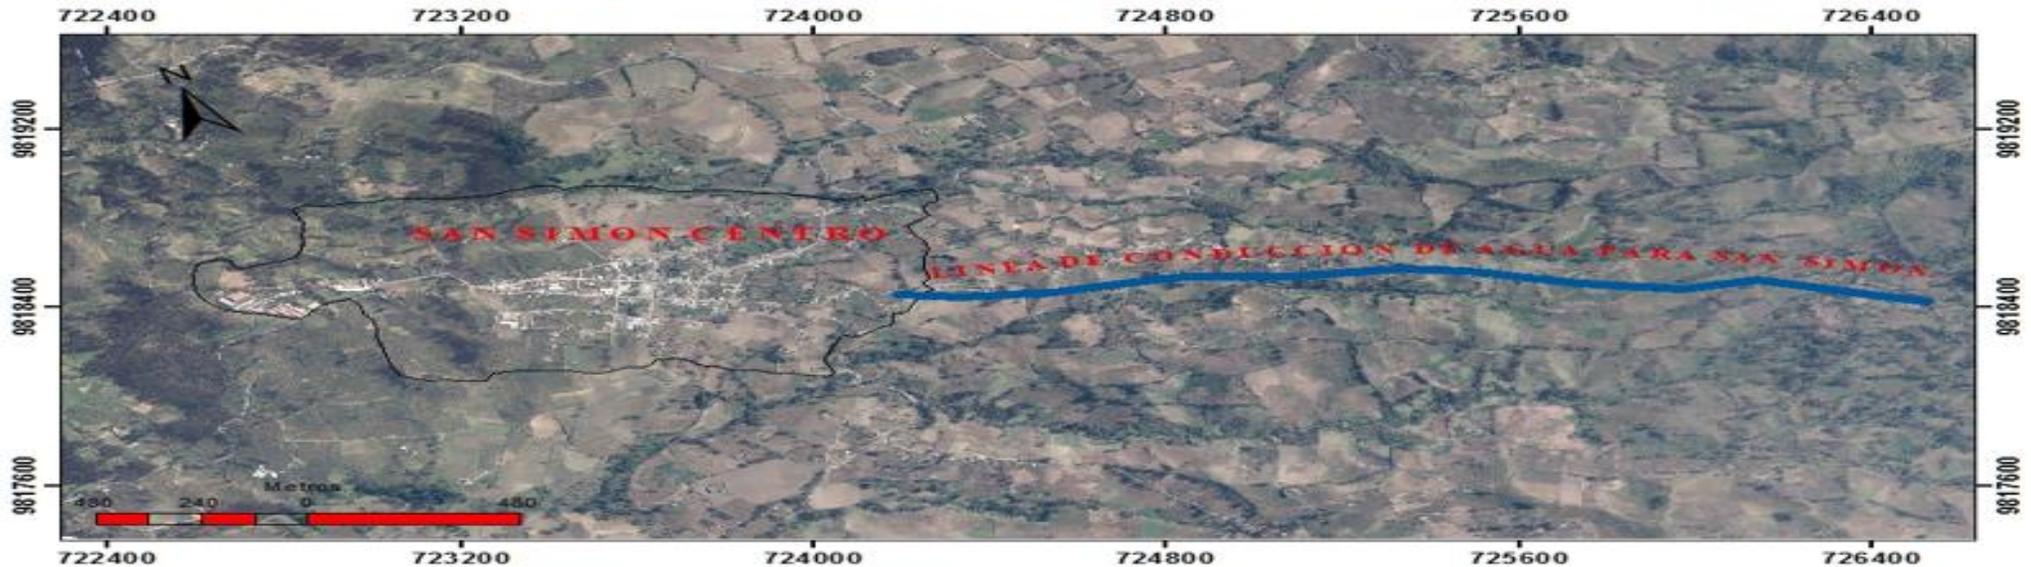
Mapa 4.1.1 Línea de conducción del agua de consuno humano de la Parroquia San Simón

PERFIL TERRITORIAL DE LA CABECERA PARROQUIAL DE SAN SIMON.
