**UNIVERSIDAD ESTATAL DE BOLÍVAR**  
**FACULTAD CIENCIAS DE LA SALUD Y DEL SER HUMANO**  
**ESCUELA DE ADMINISTRACIÓN PARA DESASTRES Y GESTIÓN**  
**DEL RIESGO**

ANÁLISIS DE RIESGOS ANTE EVENTOS SÍSMICOS EN LAS  
EDIFICACIONES DE LA PARROQUIA SANTA FE, CANTÓN  
GUARANDA, PROVINCIA BOLÍVAR EN EL PERIODO DE MAYO -  
AGOSTO DEL 2017.

**PROYECTO DE INVESTIGACIÓN PREVIO A LA OBTENCIÓN DEL**  
**TÍTULO DE INGENIERÍA EN ADMINISTRACIÓN PARA**  
**DESASTRES Y GESTIÓN DE RIESGOS**

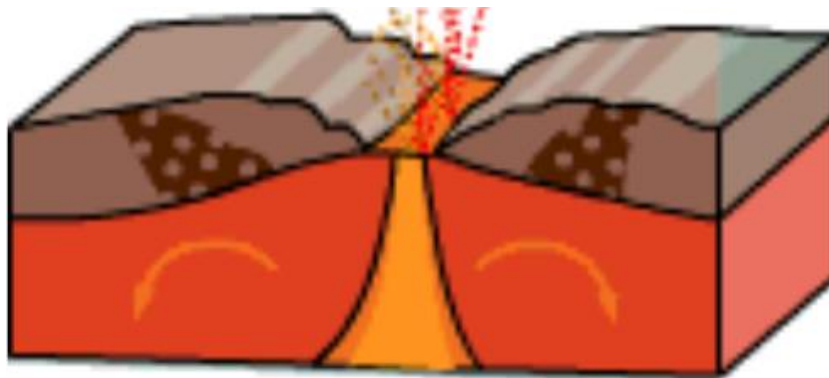
**Figura 5:** Frontera del tipo divergente, o zona de "acreción". Las placas se mueven en dirección opuesta y perpendicular a la frontera.

- b) Divergentes.- en este tipo de frontera, las placas se separan en direcciones opuestas partiendo de la frontera, debido a la emergencia del material proveniente del interior (Manto). Este tipo de fronteras forma por lo general un tipo de cordillera (dorsal) con un surco en la cima y se localizan muy comúnmente en el océano.

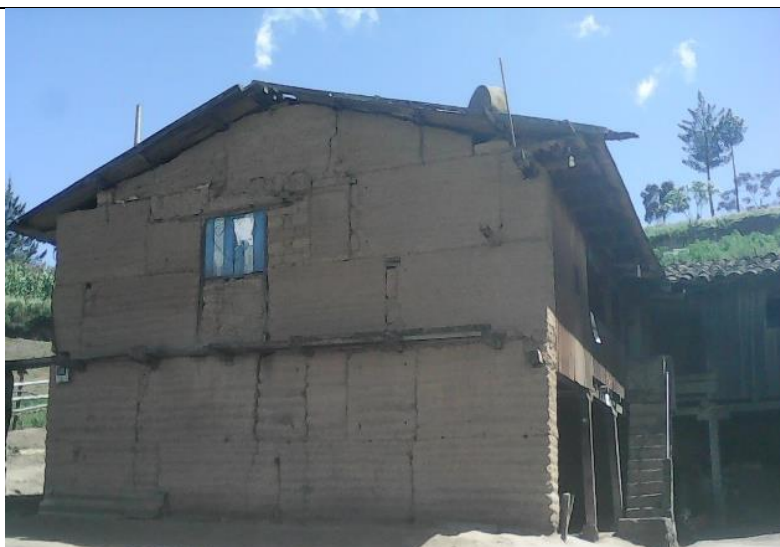
**Fotografía 9**

Los daños ocasionados a esta vivienda son evidente en su techo y paredes cabe recalcar que debido a su deterioro, sufrió un daño mayor con cuarteamientos de uno hasta tres cm, esta vivienda está ubicada en la Comunidad de Verdepamba,

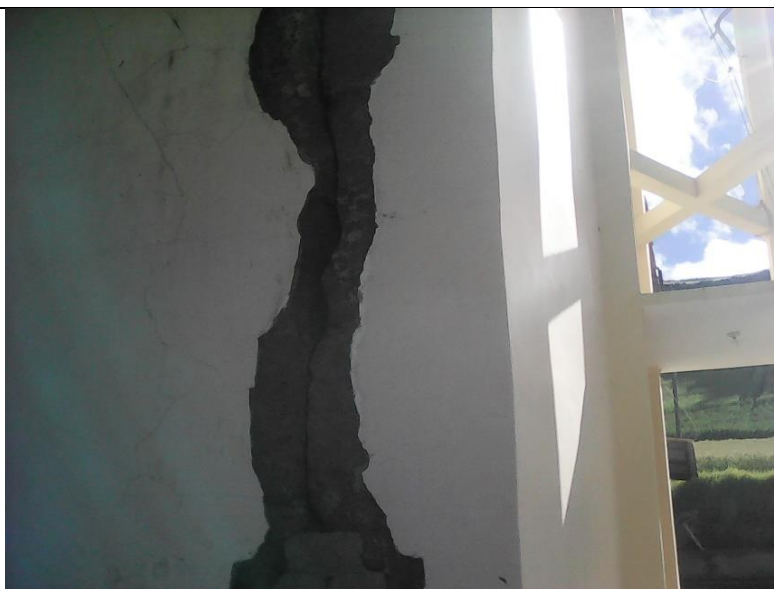
**Fotografía 10**

Los daños ocasionados a esta vivienda son evidente en sus paredes tienen cuarteamientos de uno hasta 5 cm, esta vivienda está ubicada en la Comunidad de Illapa,

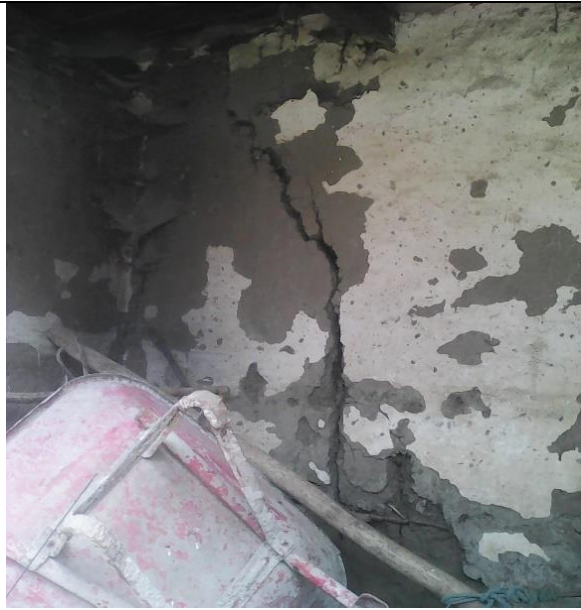
**Fotografía 11**

Los daños ocasionados a esta vivienda se debe a su deterioro y a la ocurrencia del terremoto, sufrió un daño en las paredes con cuarteamientos de tres cm, esta vivienda está ubicada en la Comunidad de Chagcha,

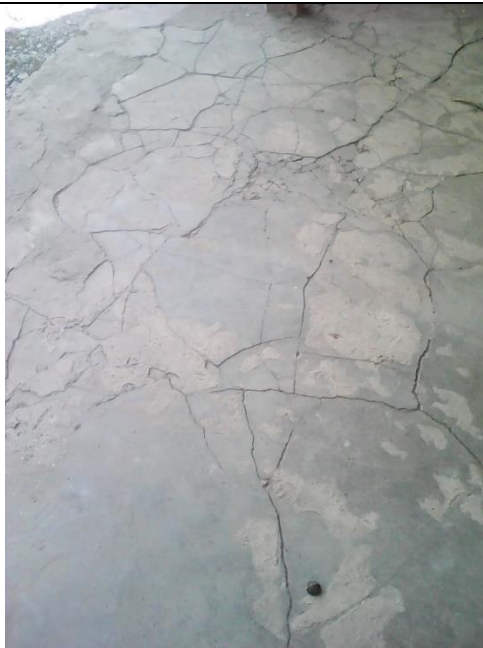
**Fotografía 12**

Los daños ocasionados a esta vivienda son evidentes en el suelo de cimentación puesto que se encontró fisuras debido al pasado terremoto del 16 de abril, se puede evidenciar que esta vivienda ya no soportaría un evento de igual o mayor magnitud, esta vivienda está ubicada en la Comunidad de Chagcha.
