UNIVERSIDAD ESTATAL DE BOLÍVAR

**Escuela de Administración para Desastres y Gestión del
Riesgo**

**Análisis de Vulnerabilidad de Infraestructura y Elementos
Esenciales Expuestos en la Zona de Influencia del Río Cristal en
la Parroquia Balsapamba, Provincia Bolívar, Ante la Amenaza
de Inundación, Período 2017.**

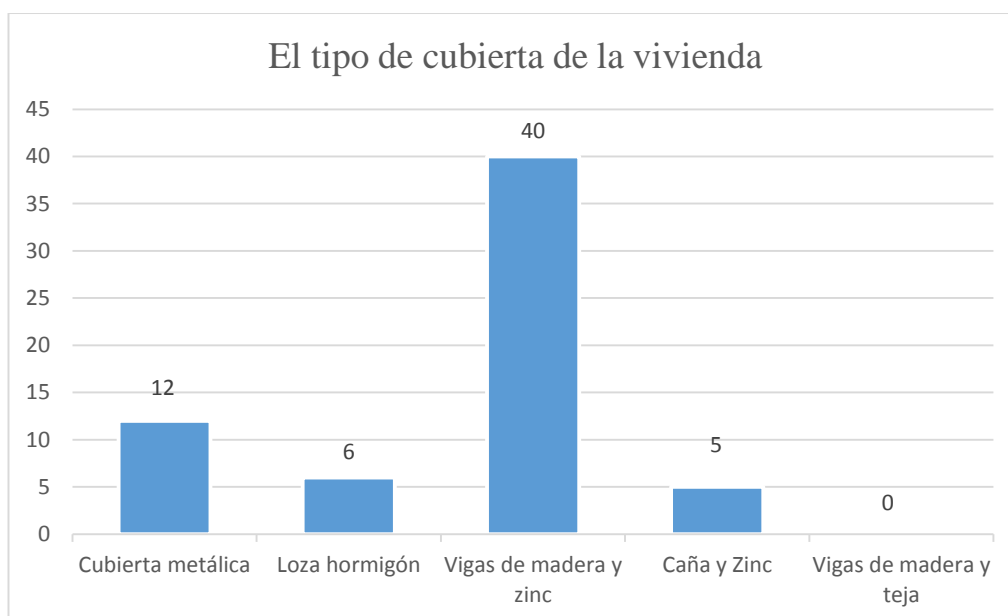
Ilustración 4. Tipo de Cubierta

Análisis: El tipo de cubierta de las viviendas representa un 63% vigas de madera y zinc por lo tanto el nivel es medio en la amenaza de inundación, el 19% cubierta metálica representa un nivel bajo en la amenaza de inundación, el 10% loza y hormigón no hay amenaza de inundación y el 8% caña y zinc representa un nivel alto en la amenaza de inundación. Se recomienda para construcción de viviendas en el tipo de cubierta que sea de loza y hormigón ya que no representa amenaza de inundación debido a la calidad de material resistente de esta manera disminuir los daños económicos, materiales y sociales.

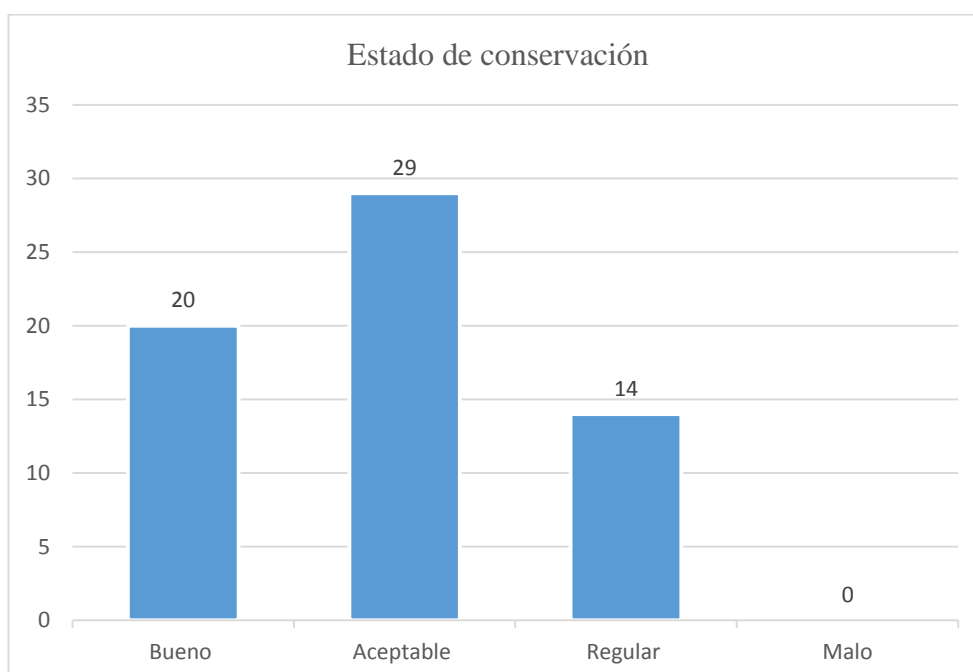
Ilustración 7. Estado de Conservación

Análisis: El estado de conservación de las viviendas representa el 46% son aceptables por lo tanto el nivel es bajo en la amenaza de inundación, el 32% buenos no hay amenaza de inundación y el 22% regular representa un nivel medio en la amenaza de inundación. El estado de conservación de las viviendas tiene que ser buenos ya que no representa una amenaza de inundación de esta manera disminuir los daños económicos, materiales y sociales.

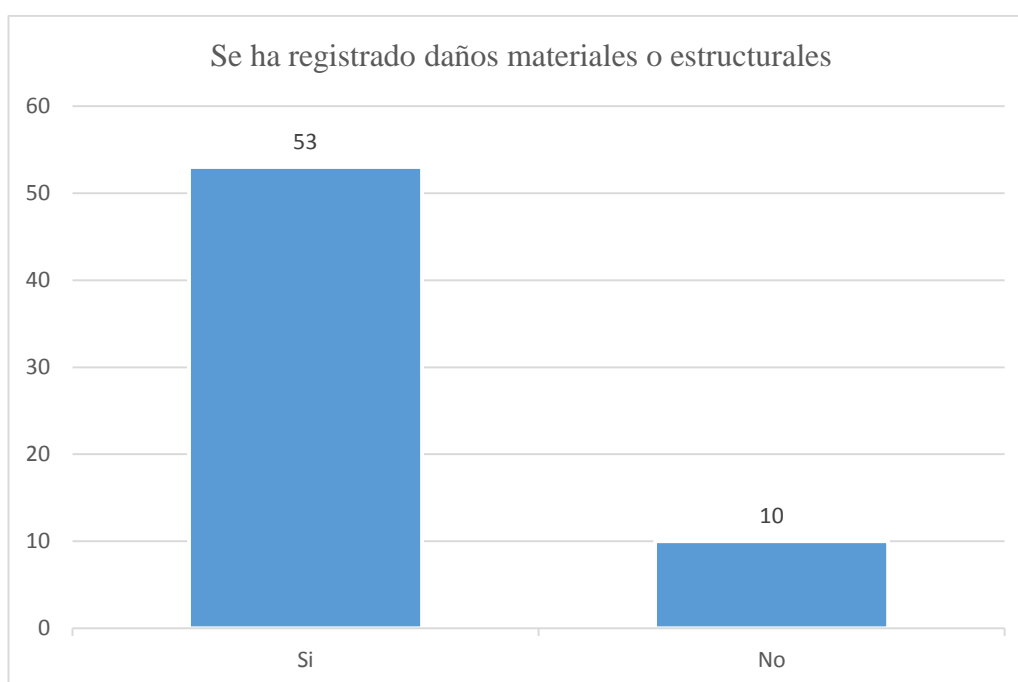
Ilustración 12. Daños materiales o estructurales

Análisis: El 84% registra daños materiales y estructurales especialmente en los puentes y en algunas viviendas del sector la Plancha y el 16% no registra ningún daño estructural. Los daños existentes en el área de estudio por el aumento de caudal en épocas lluviosas son las destrucciones de los muros de gaviones los puentes ya que no toman en cuenta el aumento de caudal del Río Cristal.

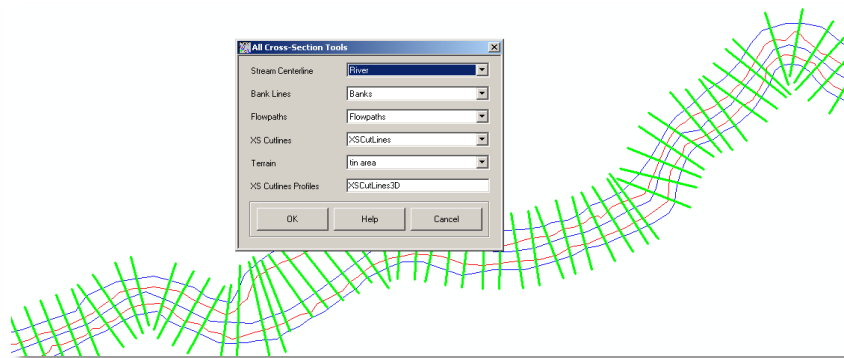
Para la edición de los flowpaths centerlines se debe definir para cada segmento su posición sea derecha, izquierda o centro, para trazar las posibles áreas por donde el cauce podría escurrir en los tiempos de retorno antes mencionados, para posteriormente dibujar las secciones transversales a través de RAS Geometry/ create RAS Layer/ XS Cutlines.

Ilustración 19. Definiciones de Secciones Transversales para el área de estudio.

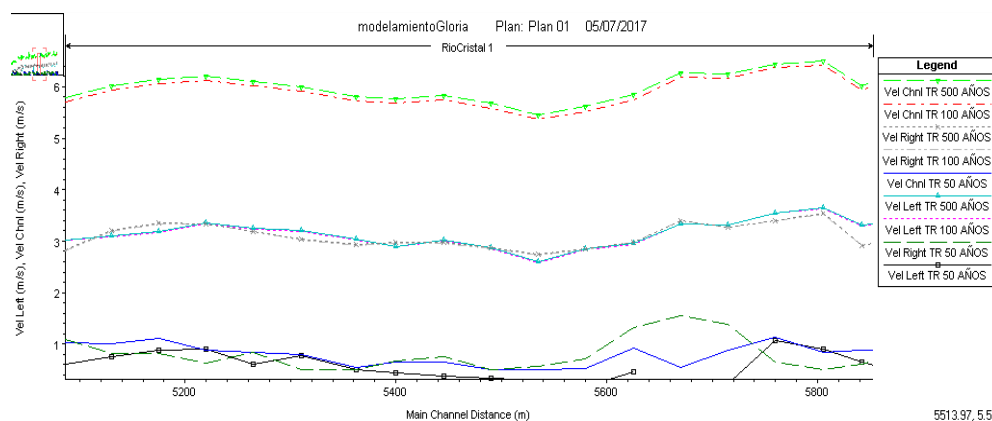
Para la obtención del resultado final se crea un plan para ejecutar la simulación hidráulica del cauce del río, donde se integrara un fichero de datos geométricos e hidráulicos, lo que permite obtener resultados de simulación con secciones transversales y perfiles de las láminas de agua a lo largo del río entre otras.

Ilustración 21. Calculo de Velocidades

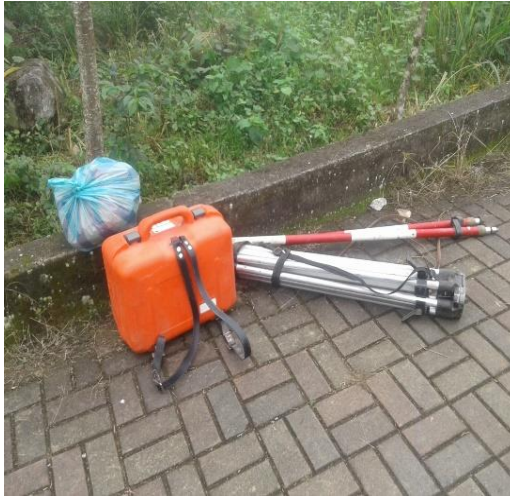
Foto 1 Equipo estación total, teodolito y prisma.

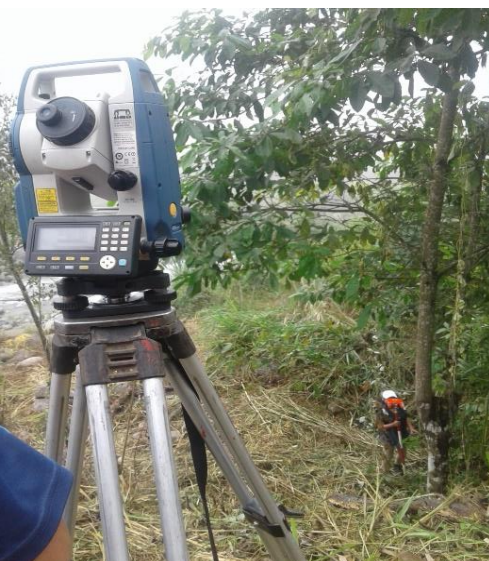
Foto 5 Medicion en las riberas del rio y el cause del rio Cristal.

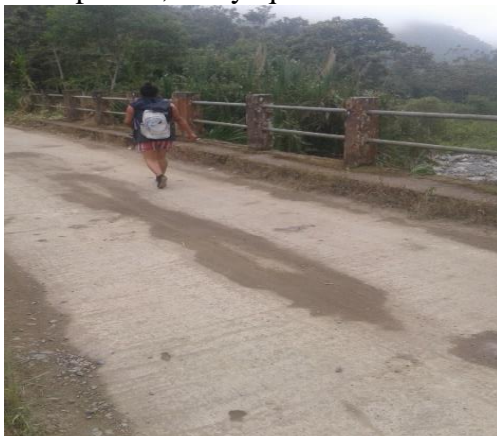
Foto 22 Puente la Plancha de hormigón sobre el Rio Cristal, permite la movilidad en tiempo normal, y la evacuación en tiempo de emergencia.

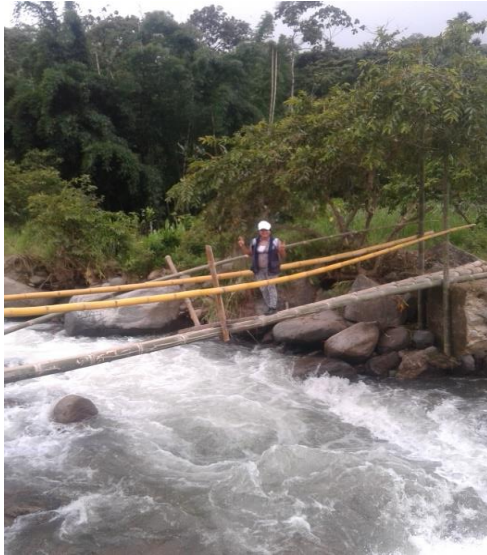
Foto 24 Puente de cana Complejo el Cristal sobre el Rio Cristal.

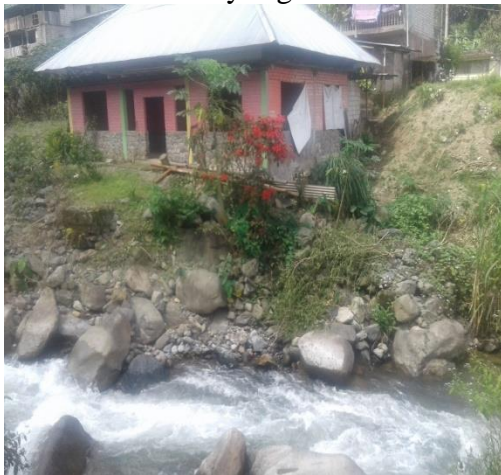
Foto 32 Infraestructura en las riberas del Rio Cristal expuesta ha la ameneza de inundación.

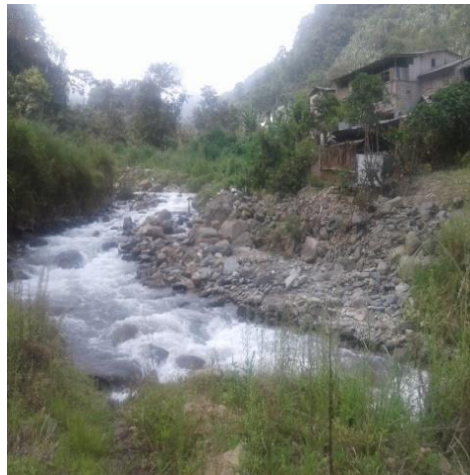
Foto 33 Infraestructuras en las riberas del Rio Cristal expuesta ha la ameneza de inundación.

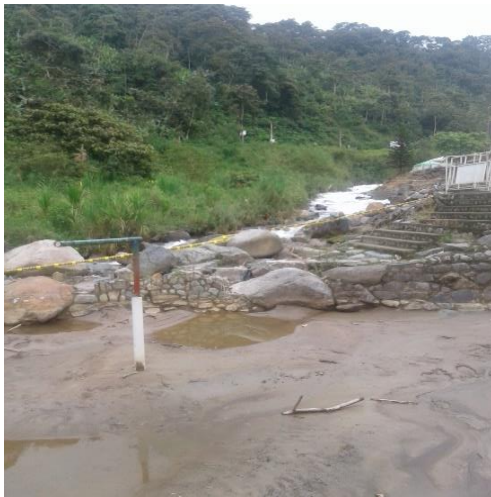
Foto 34 Afectacion al Paque Acuatico Bolivar por las credidas del Rio Cristal.

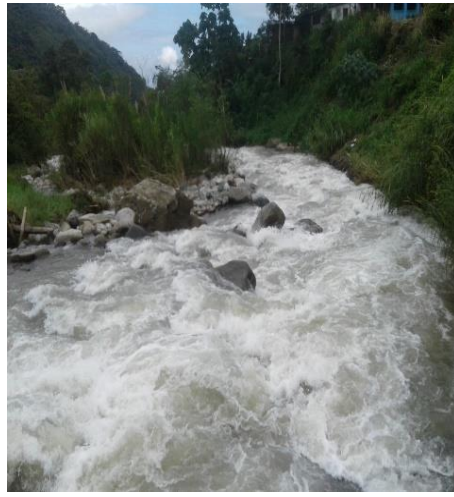
Foto 35 Destruccion del muro de gaviones por las credidas del Rio Cristal.
