UNIVERSIDAD ESTATAL DE BOLÍVAR

ESCUELA DE ADMINISTRACIÓN PARA DESASTRES Y GESTIÓN DE RIESGO

**EXPERIENCIAS Y METODOLOGIAS DEL
MACRO DESLIZAMIENTO DE TURI-TOTORAS
EN EL SECTOR SAN ISIDRO, PARROQUIA
TURI, CANTÓN CUENCA, PROVINCIA DEL
AZUAY AÑO 2017**

AGOSTO 2017

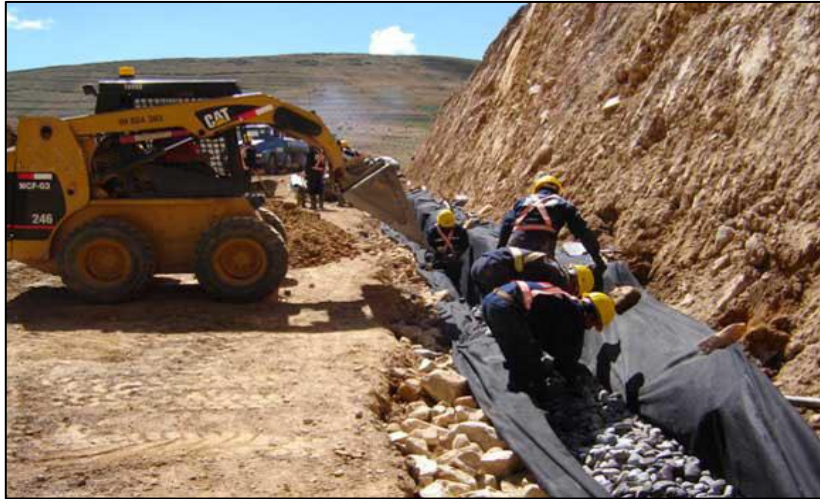
Fotografía 2.1 Sub dren de zanja.

Entre los más utilizados tenemos los canales superficiales para control de escorrentías, construyendo un canal en la parte alta o corona del talud denominado cuneta de coronación; también tenemos sub drenes de zanja, de gran eficacia en el equilibrio del talud o ladera cuando el deslizamiento no es profundo y es alto el nivel de saturación; otros son los pozos profundos de subdrenaje, estos son apropiados cuando la superficie de falla de un deslizamiento es profundo lo cual controla el agua subterránea.

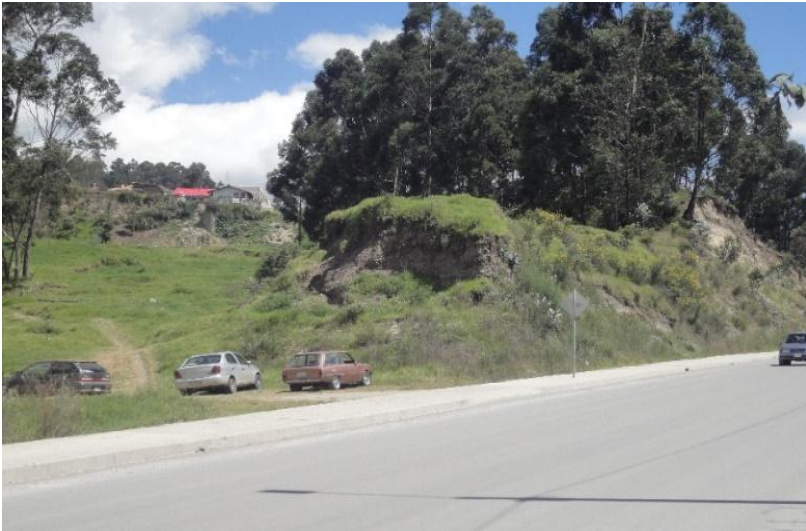
CÓDIGO	GÉNESIS	FORMA DE RELIEVE	DESCRIPCIÓN
Cr	Denudativo	Coluvión reciente	Compuesto por materiales detríticos, transportados desde las partes altas de las laderas por acción de la gravedad y depositados en las partes intermedias o al pie de las mismas. Los materiales depositados son de carácter angular poco clasificados y sin estratificación, con pequeñas cantidades de material de grano fino. Presenta un bajo grado de disección.

<p data-bbox="485 1637 1142 1662"><i>Fotografía 4.1 Coluvio aluvial reciente. Elaborado: Pesantez, 2017.</i></p>

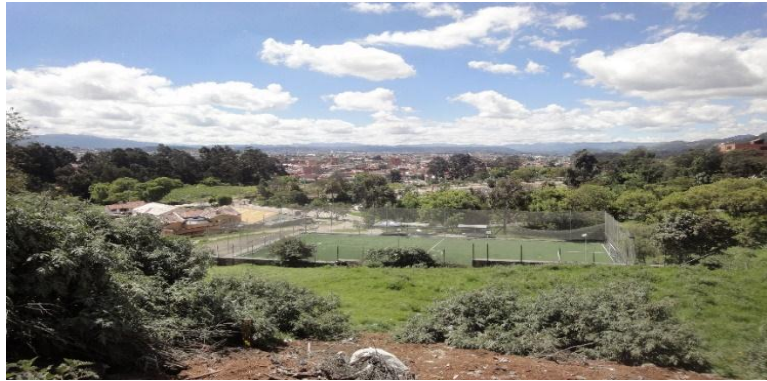
CÓDIGO	GÉNESIS	FORMA DE RELIEVE	DESCRIPCIÓN
No	Deposicional	Llanuras Aluviales de Depositación	De origen similar al coluvión reciente, se diferencia por el mayor grado de disección, con presencia de vegetación pionera más desarrollada, que indica cierto nivel de madurez o antigüedad.

Fotografía 4.2 Llanuras aluviales de deposición. Elaborado: Pesantez, 2017.

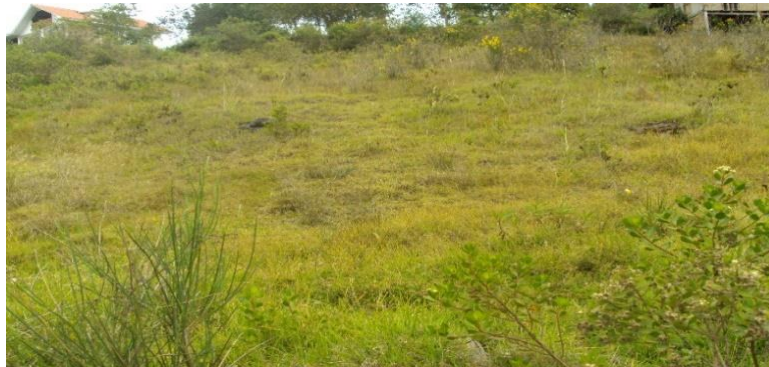
CÓDIGO	GÉNESIS	FORMA DE RELIEVE	DESCRIPCIÓN
Vsr	Deposicional	Vertiente de superficie de relleno Irregular	Constituyen las laderas que delimitan las superficies de relleno presentan diferentes rangos de pendientes y el material que lo conforma es del mismo tipo que la superficie de relleno.

Fotografía 4.3 Vertiente de relleno irregular. Elaborado: Pesantez, 2017.

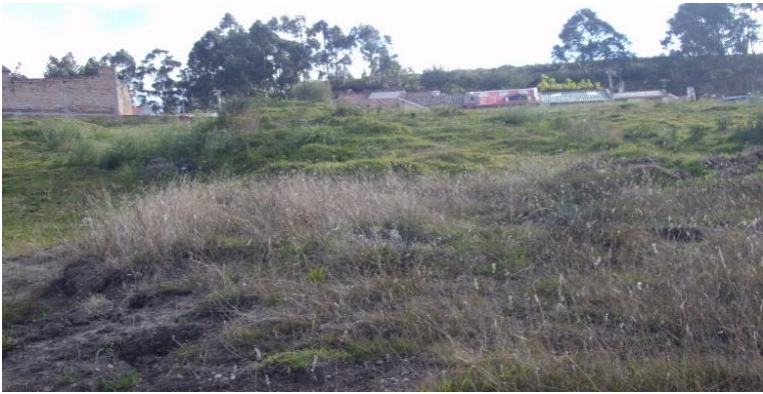
CÓDIGO	GÉNESIS	FORMA DE RELIEVE	DESCRIPCIÓN
Vsc	Deposicional	Vertiente de superficie de colmatación	Constituyen las laderas que delimitan las superficies de colmatación presentan diferentes rangos de pendientes y el material que lo conforma es del mismo tipo que la superficie de relleno

<p><i>Fotografía 4.4 Vertiente de superficie de colmatación. Elaboración: Pesantez, 2017.</i></p>

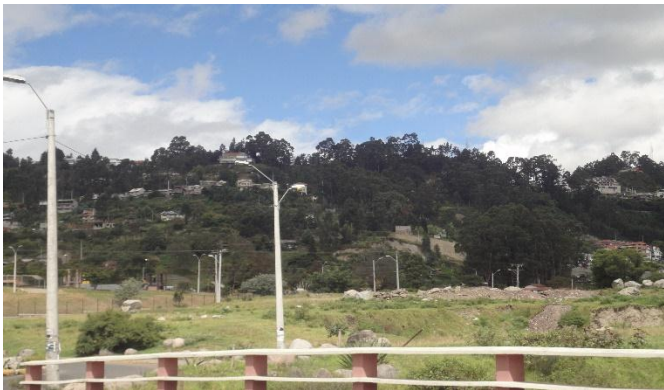
CÓDIGO	GÉNESIS	FORMA DE RELIEVE	DESCRIPCIÓN
Cv	Denudativo	Coluvio aluvial reciente	Formado por la acción de la depositación de materiales aluviales sumado a los aportes gravitacionales laterales de las formas colinadas que lo rodean. Se diferencia de un valle por sus materiales más angulosos, así como por su mayor pendiente.

<p><i>Fotografía 4.5 Coluvio aluvial reciente. Elaborado: Pesantez, 2017.</i></p>

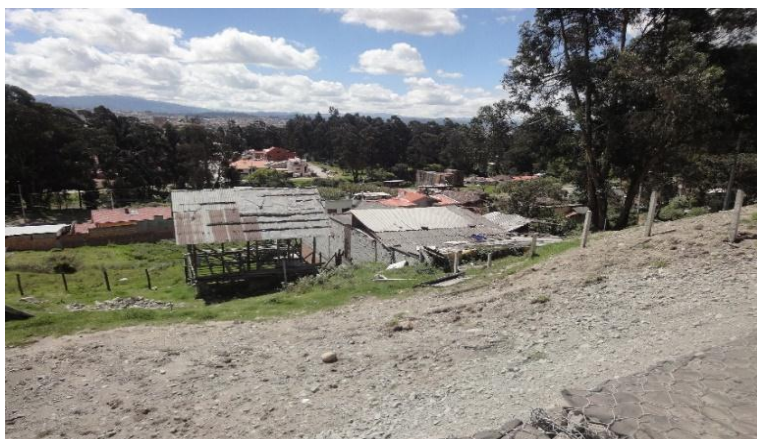
CÓDIGO	GÉNESIS	FORMA DE RELIEVE	DESCRIPCIÓN
R3	Tectónico Erosivo	Relieve colinado Bajo	Formado por la acción del depósito de materiales aluviales sumado a los aportes gravitacionales laterales de las formas colinadas que lo rodean. Se diferencia de un valle por sus materiales más angulosos, así como por su mayor pendiente.

Fotografía 4.6 Relieve colinado bajo. Elaborado: Pesantez, 2017

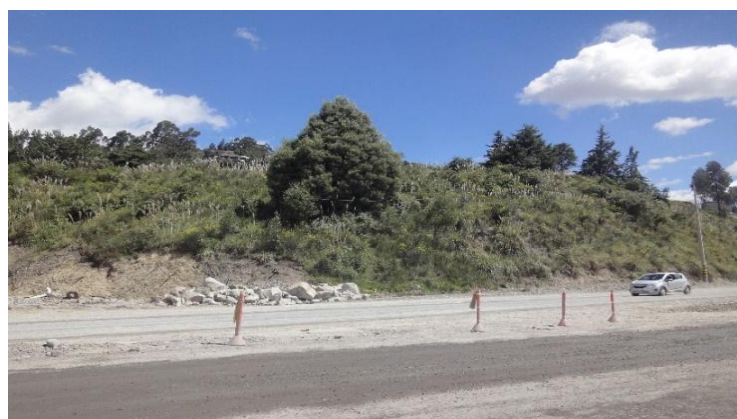
CÓDIGO	GÉNESIS	FORMA DE RELIEVE	DESCRIPCIÓN
R4	Tectónico Erosivo	Relieve colinado medio	Constituyen elevaciones con desniveles relativos que alcanzan los 100 m.

Fotografía 4.7 Relieve colinado medio. Elaborado: Pesantez, 2017.

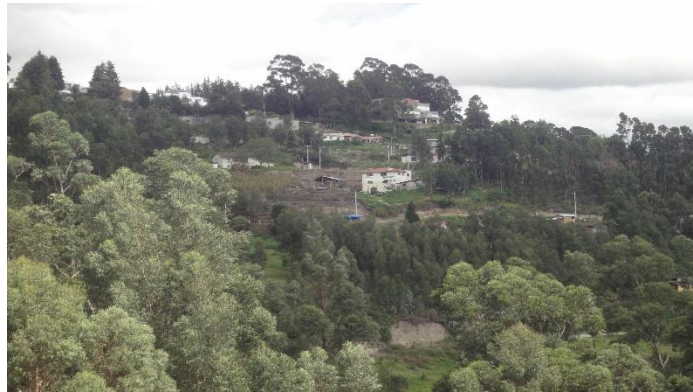
CÓDIGO	GÉNESIS	FORMA DE RELIEVE	DESCRIPCIÓN
R5	Tectónico Erosivo	Relieve colinado alto	Constituyen elevaciones que llegan a los 200 m de desnivel relativo.

Fotografía 4.8 Relieve colinado alto. Elaborado: Pesantez, 2017
