UNIVERSIDAD ESTATAL DE BOLIVAR

**PROYECTO DE INVESTIGACION PARA LA OBTENCION DEL
TITULO DE INGENIERIA EN ADMINISTRACION PARA DESASTRES
Y GESTION DEL RIESGO**

**ANALISIS DEL GRADO DE VULNERABILIDAD FISICA Y
SOCIOECONOMICA ANTE LA AMENAZA DE INUNDACIONES EN EL
CASCO URBANO DE LA CIUDAD DE MONTALVO, PROVINCIA DE
LOS RIOS AÑO 2017**

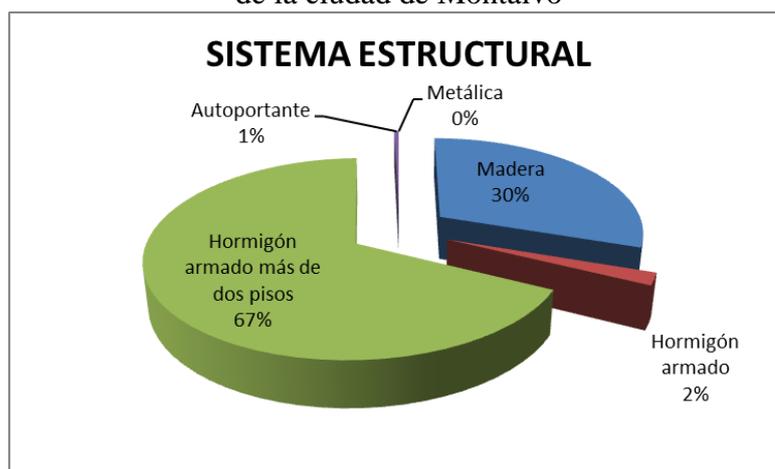
Gráfico No 2.- Material predominante en el sistema estructural del casco urbano de la ciudad de Montalvo

Análisis.- Como observa el gráfico y la tabla, el 67% de las estructuras predominantes son las de hormigón armado, lo que relativamente nos indica que estas edificaciones son nuevas y pueden ser más resistentes, es importante destacar que no se ha considerado el cumplimiento de normas de construcción; el segundo grupo que predomina en un 30% son las de estructura de madera muy precarias, cuyas edificaciones se concentran principalmente en la rivera del río Cristal considerado zona de alto riesgo por inundaciones el 2% corresponde a viviendas de hormigón material resistente, el 1% material auto portante es decir columnas de hormigón que sostiene la estructura.

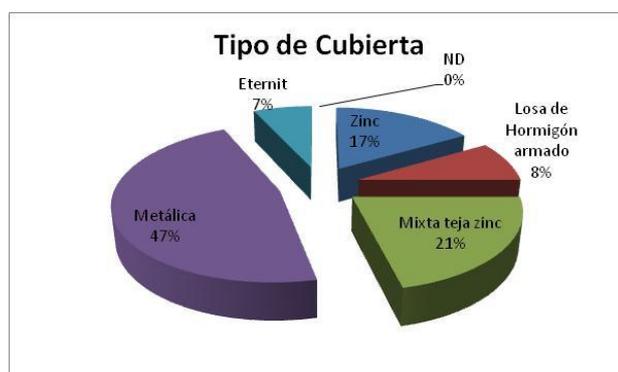
Grafico No 3.- Tipo de cubierta de las edificaciones del casco urbano de la ciudad de Montalvo

Análisis.- Como se observa el 47% en la tabla y gráfico, la mayor parte de las edificaciones predomina la cubierta metálica galvalumen (duratecho), el 21% Mixta entre mixta teja zin y un 8% caña cabe anotar que la mayoría de las viviendas no cuentan con canales y bajantes de agua que vayan conectados a sistemas de alcantarillado.

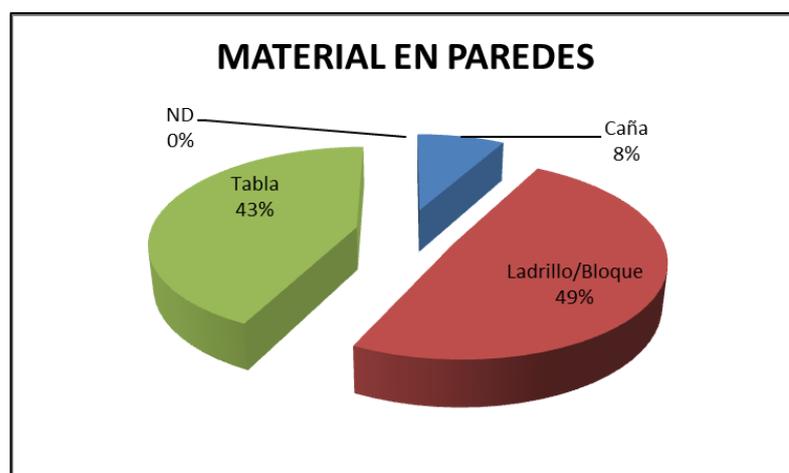
Gráfico No 4.- Material predominante en las paredes de las edificaciones del casco urbano de la ciudad de Montalvo

Análisis.- La tabla y gráfico muestra el 49% que el material predominante en las edificaciones, en las paredes, son de ladrillo/bloque, seguidamente por el 43% de tabla de manera precaria siendo mayor susceptible a daños en la vivienda, ante posibles eventos adversos, principalmente ante posibles inundaciones.

El 49% que el material predominante en las edificaciones, en las paredes, son de ladrillo/bloque, seguidamente por el 43% de tabla de manera precaria siendo mayor susceptible a daños en la vivienda, ante posibles eventos adversos, principalmente ante

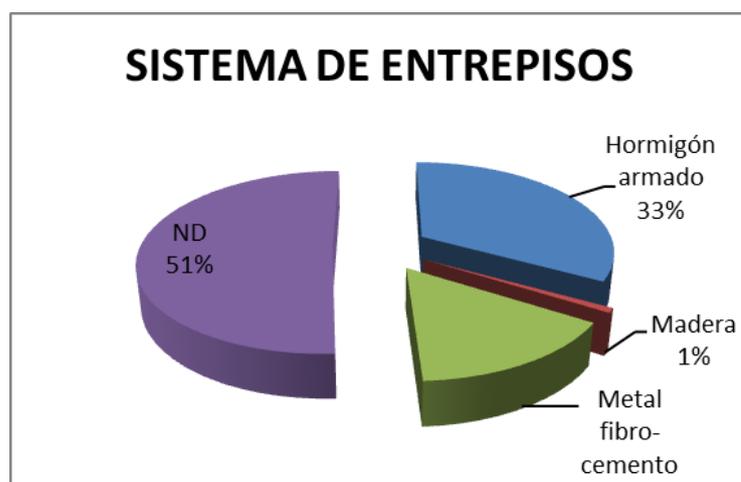
Gráfico No 5.- Tipo de cubierta de las edificaciones del casco urbano de la ciudad de Montalvo.

Análisis.- Los resultados muestran un 51% que los materiales predominantes en el entrepiso son una combinación de madera, hormigón y material petreo ND, lo que incrementa la vulnerabilidad de las edificaciones puesto que no cumplen con normas constructivas, sin embargo se podría decir que el 33% el hormigón es menos vulnerable que en caso de eventos de inundaciones.

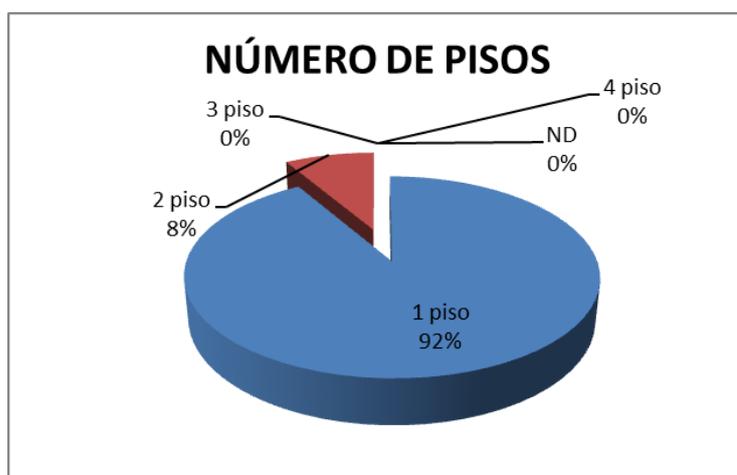
Grafico No 6.- Número de pisos de las edificaciones del casco urbano de la ciudad de Montalvo.

Análisis.- Como observamos el cuadro y gráfico, el 91% de las edificaciones son de uno piso elevado para no ser afectado por la inundaciones en los sectores sobre el rio Cristal, esto demuestra que las edificaciones mantienen un tamaño normal en altura que podría brindar una protección a bienes y enceres de los habitantes.

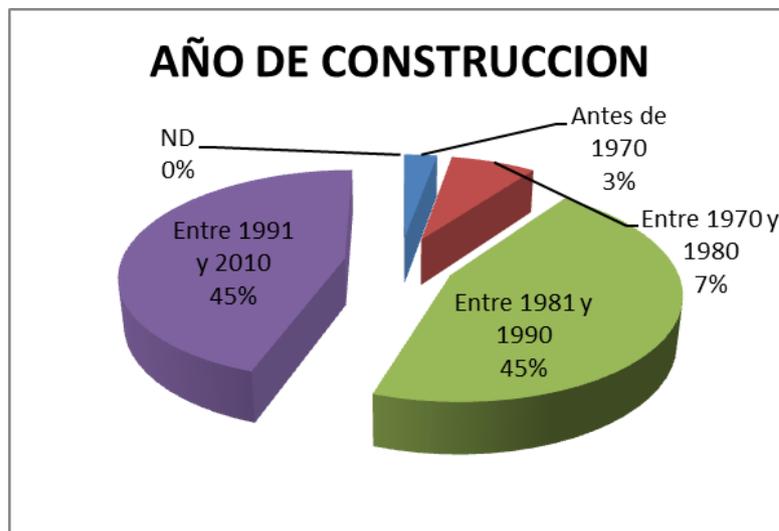
Grafico No 7.- Año de construcción de las edificaciones del casco urbano de la ciudad de Montalvo.

Análisis.- El cuadro y gráfico nos muestra que las viviendas fueron construidas en 1981 y 2010, podríamos decir que en estos últimos 20 años, habido mayor construcción de edificaciones que podrían estar apegadas a normas constructivas básicas, lo que ayudaría a mantener su resistencia y seguridad.

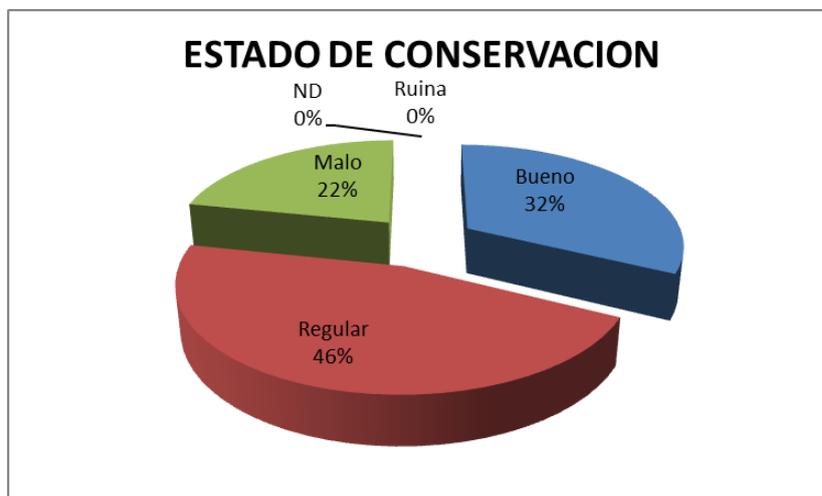
Gráfico No 8.- Estado de conservación de las edificaciones del casco urbano de la ciudad de Montalvo.

Análisis.- Como observamos el cuadro y gráfico, el estado de conservación de las viviendas el 46% está considerado regular ya sea por el estado de conservación y también por el utilización de los materiales, el 32% se considera bueno y el 22% consideradas malo, lo que preocupa ya que no cumplen ninguna norma de seguridad y se encuentran en las riberas de los ríos y esteros de la ciudad.

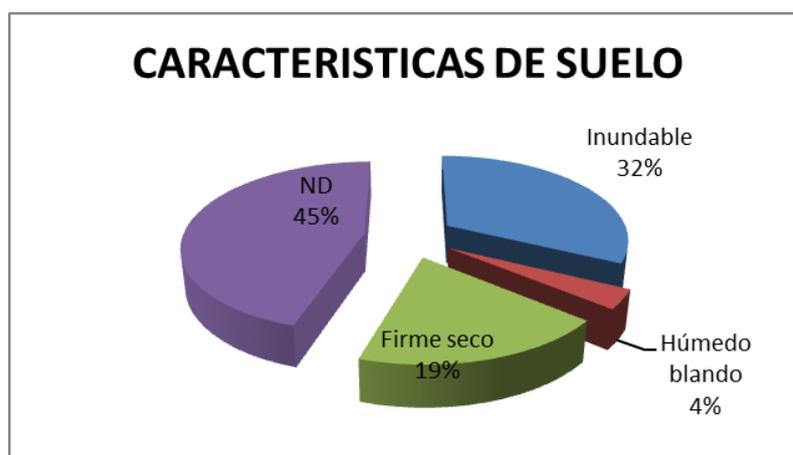
Gráfico No 9.- Características del suelo que se asientan las edificaciones del casco urbano de la ciudad de Montalvo.

Análisis.- El cuadro y gráfico nos indican que el 45% de las edificaciones, están asentadas en un tipo de suelo de relleno acarreado por crecidas o escombrera el 32% es de suelo inundable esto es la zona del río Cristal pese que se han implementado por parte del municipio de Montalvo medidas de mitigación como muro de escolleras, las fuertes crecidas invade hacia la las viviendas asentadas en las riveras de este río, por lo que se debería considerar que estos tipos de suelo no brindan resistencia, principalmente ante posibles eventos sísmicos y de deslizamiento.

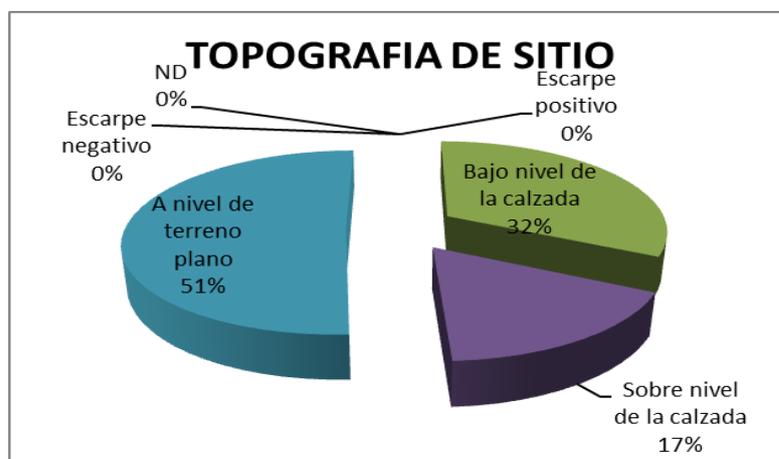
Gráfico No 10.- Características topográficas que se asientan las edificaciones del casco urbano de la ciudad de Montalvo

Análisis.- Como se observa en el cuadro y gráfico, la mayor parte de las edificaciones se encuentran construidas a nivel del terreno plano el 51%, lo que hace que sea considerado para encharcamientos temporales en sectores donde no cuentan con servicios básicos, el 32% se encuentra Bajo nivel de la calzada porque la mayoría de las calles cuentan con base y sub base y se incrementa el alto y pocas el 17% se encuentra a nivel de calzada.

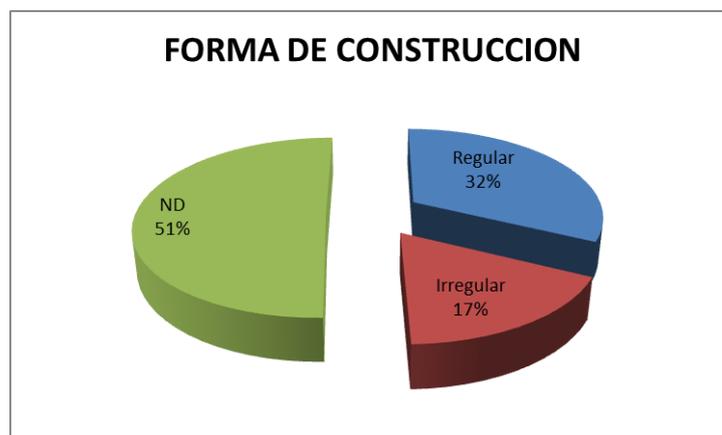
Grafico No 11.- Forma de la construcción de las edificaciones del casco urbano de la ciudad de Montalvo

Análisis.- Como se muestra en la tabla y gráfico, la mayor parte de las viviendas poseen una forma de construcción no definido entre regular y regular, ya que la mayor parte las edificaciones no cuentan con permisos de construcción y no existe un ordenamiento territorial adecuado, lo que le haría menos vulnerable ante posibles eventos.
