UNIVERSIDAD ESTATAL DE BOLÍVAR

**PROYECTO DE INVESTIGACIÓN PREVIA A LA
OBTENCIÓN DEL TÍTULO DE INGENIEROS EN
ADMINISTRACIÓN PARA DESASTRES Y GESTIÓN DEL
RIESGO**

**DETERMINACIÓN DE ZONAS SUSCEPTIBLES A MOVIMIENTOS
EN MASA, VULNERABILIDAD Y ELEMENTOS EXPUESTOS, EN LA
COLINA SAN JACINTO DEL CANTÓN GUARANDA, PROVINCIA
BOLÍVAR, DURANTE EL PERIODO 2017**

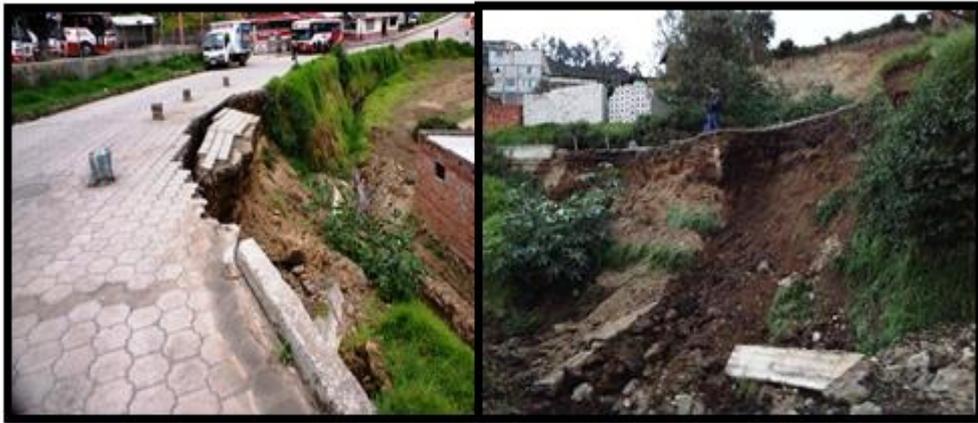
Figura N° 1: Deslizamiento calle Arturo Salazar. Año 2014

- El 20 de marzo del 2014, en la calle Arturo Salazar en el sector Quebrada del Mullo se produjo un deslizamiento, aproximadamente 6 metros de una parte de talud que servía como soporte de la calzada colapso, una de las razones fue por encontrarse el terreno húmedo por el desvió de las aguas lluvias y por falta de una canal para el desfogue de las aguas de la calzada. (Figura N°1)

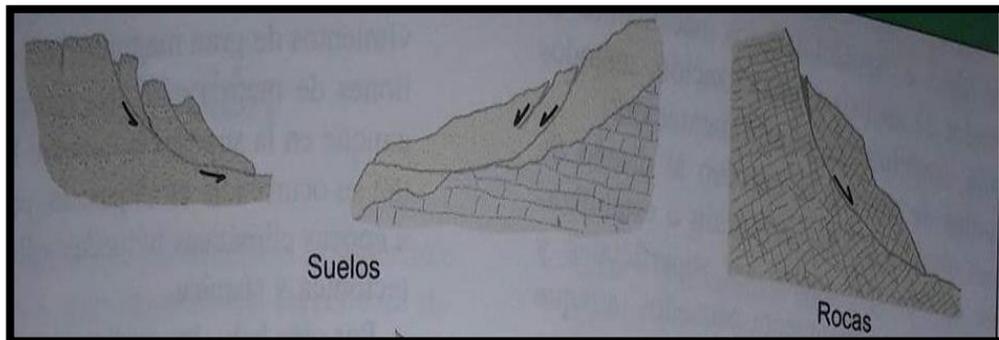
Figura N° 2: Deslizamientos rotacionales

En muchos deslizamientos rotacionales visto en planta, posee una serie de agrietamientos cóncavos y concéntricos en la dirección del movimiento, esto produce un área inferior de deslizamiento comúnmente generando flujo de materiales por debajo del pie de deslizamientos y un área superior de hundimiento. (Vallejo, Ferrer, Ortuño, & Oteo, 2010, pág. 625)

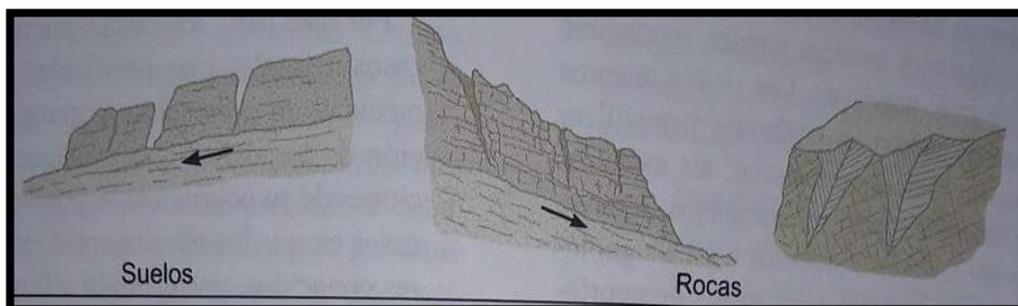
Figura N° 3: Deslizamientos traslacionales

Este movimiento puede ser lento o rápido que se mueve por la superficie de una falla plana u ondulada y se desplaza de una forma discontinua, el material producido puede ser rocoso, estratificado formando placas. Estos deslizamientos son ocasionados mayormente por factores detonantes causados por el hombre, como los cortes en taludes para la construcción de carreteras, canalizaciones o por erosiones pluviales. Este tipo de deslizamiento no suelen ser muy profundos, pero sí podrían alcanzar grandes distancias y ser extensos. (Vallejo, Ferrer, Ortuño, & Oteo, 2010, pág. 626)

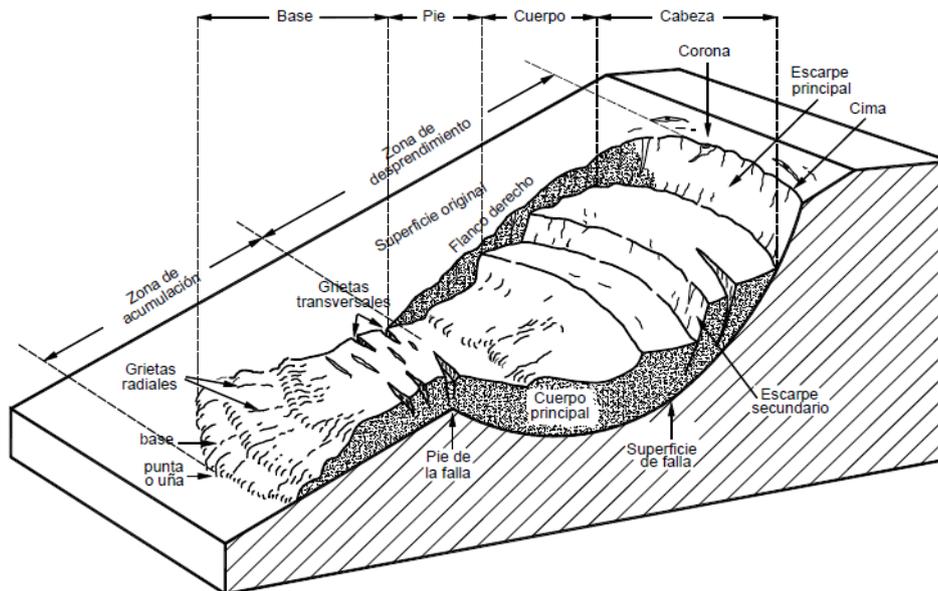
Figura N° 4: Partes que conforman un deslizamiento.

Según la figura N°4 muestra un desplazamiento en masa o deslizamiento típico.

- **Escarpe principal.** - Superficie muy inclinada causada por el desplazamiento del material a lo largo de la periferia posterior del área en movimiento. Dentro del material la continuación de la superficie del escarpe conforma la superficie de la falla. (Suárez Diaz, 2009, pág. 5)

- **Superficie de falla.** - Área por debajo del movimiento. El suelo que se encuentra por encima de la superficie de falla se desplaza mientras que el que se encuentra por debajo de esta no se mueve. En ciertos movimientos no hay superficie de falla. (Suárez Diaz, 2009, pág. 5)
- **Base.** - Se localiza abajo del pie de la superficie de falla cubierto por el material. (Suárez Diaz, 2009, pág. 5)
- **Cuerpo principal del deslizamiento.** - Se encuentra por encima de la superficie de falla el material desplazado. Se pueden manifestar varios cuerpos en movimiento. (Suárez Diaz, 2009, pág. 5)

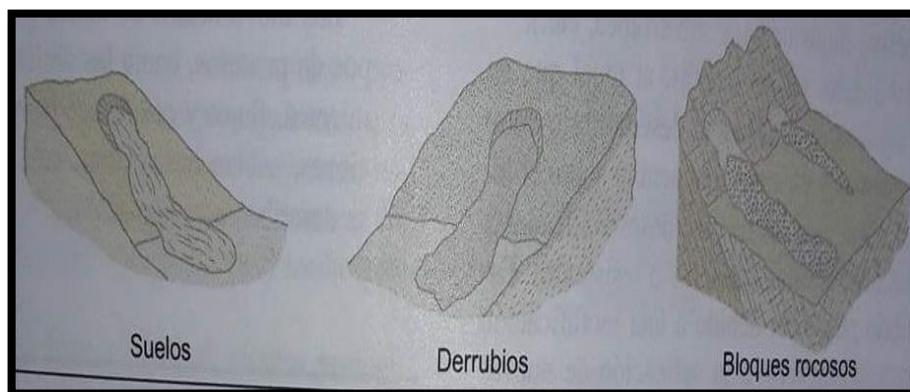
Figura N° 5: Flujos

Los flujos son movimientos que engloban bloques, fragmentos rocosos y tienen lugar en laderas que no existe cobertura vegetal cubiertas por materiales sueltos o no consolidados, los eventos sísmicos pueden ocasionar un desprendimiento de bloques de roca que podrían terminar en flujos. (Vallejo, Ferrer, Ortuño, & Oteo, 2010, pág. 627)

- a. **Corriente de derrubios.** - Se dan por las intensas lluvias originando fuerte corrientes de flujos de materiales fangosos.
- b. **Colada fangosa.** - Se origina por la unión del agua con las arcillas o limos.
- c. **Reptación.**- Es la deformación que soporta la masa de suelo debido a los movimientos lentos que se desplazan en una superficie de falla definida y se detecta por la inclinación de los árboles, aparición de grietas se desarrollan en pendientes leves. (Suárez Diaz, 2009, pág. 12)

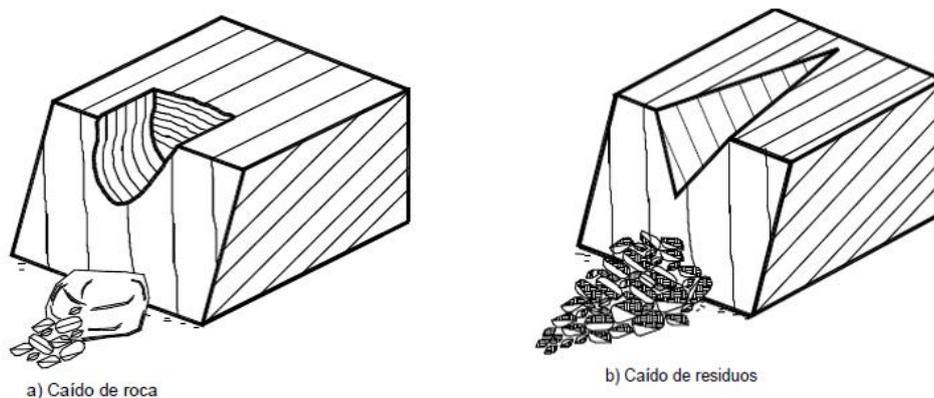
Figura N° 6: Esquema de caídos de roca y residuos.

Son caídas libres de masas rocosas o bloques muy rápidos, son frecuentes en paredes rocosas, en acantilados y en laderas de zonas montañosas escarpadas, siendo las roturas en forma de cuña y en bloques formados por discontinuidades. (Vallejo, Ferrer, Ortuño, & Oteo, 2010, pág. 627)

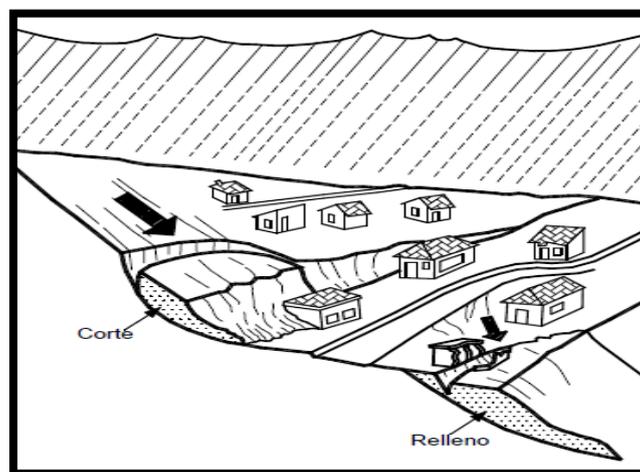
Figura N° 7: Deslizamientos y erosión producidos por corte y relleno en la construcción de una vía o la explanación para una urbanización.

El desarrollo urbano rápido y desordenado aumenta la amenaza a los deslizamientos, los procesos de urbanización aumenta la inestabilidad de las laderas ya que producen cortes y terraplenes para el aplanamiento de las laderas para las obras de infraestructura, construcción de viviendas y carreteras, al realizar los cortes estos se transforman en unas grietas de tensión que sirven como cause para que se infiltre el agua. (Suárez Diaz, 2009, pág. 315)

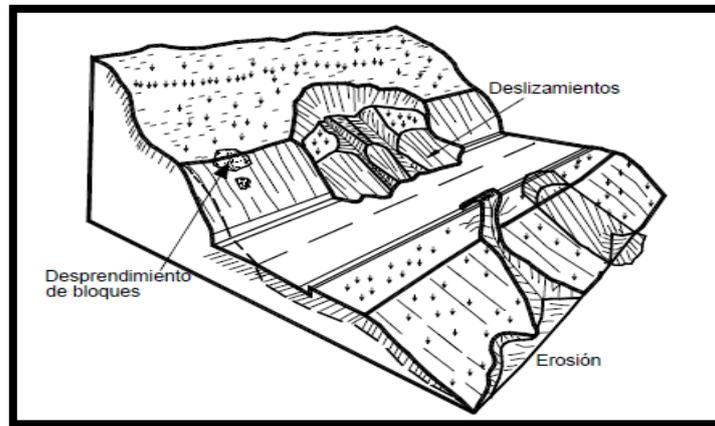
Figura N° 8: Efectos de la modificación de la topografía.

- La frecuente lluvia torrencial y precipitaciones que van infiltrando al suelo y esto producen desestabilizaciones de las pendientes produciendo deslizamientos.
- La deforestación que se produce cuando se elimina la parte vegetal del terreno y deja expuesto al impacto de las aguas lluvias y esto da a que se produzca la erosión.
- Las modificaciones topográficas con cortes del talud, las excavaciones produciendo desestabilización del talud y cambios topográficos.

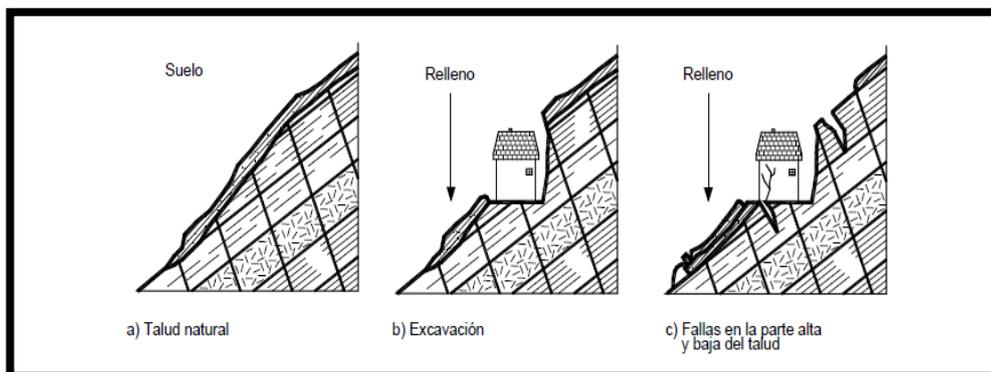
Figura N° 9: Deslizamiento por infiltración de agua causada por el hombre.

Los asentamientos humanos desordenados en áreas urbanas son una de las causas principales para que se produzcan deslizamientos.

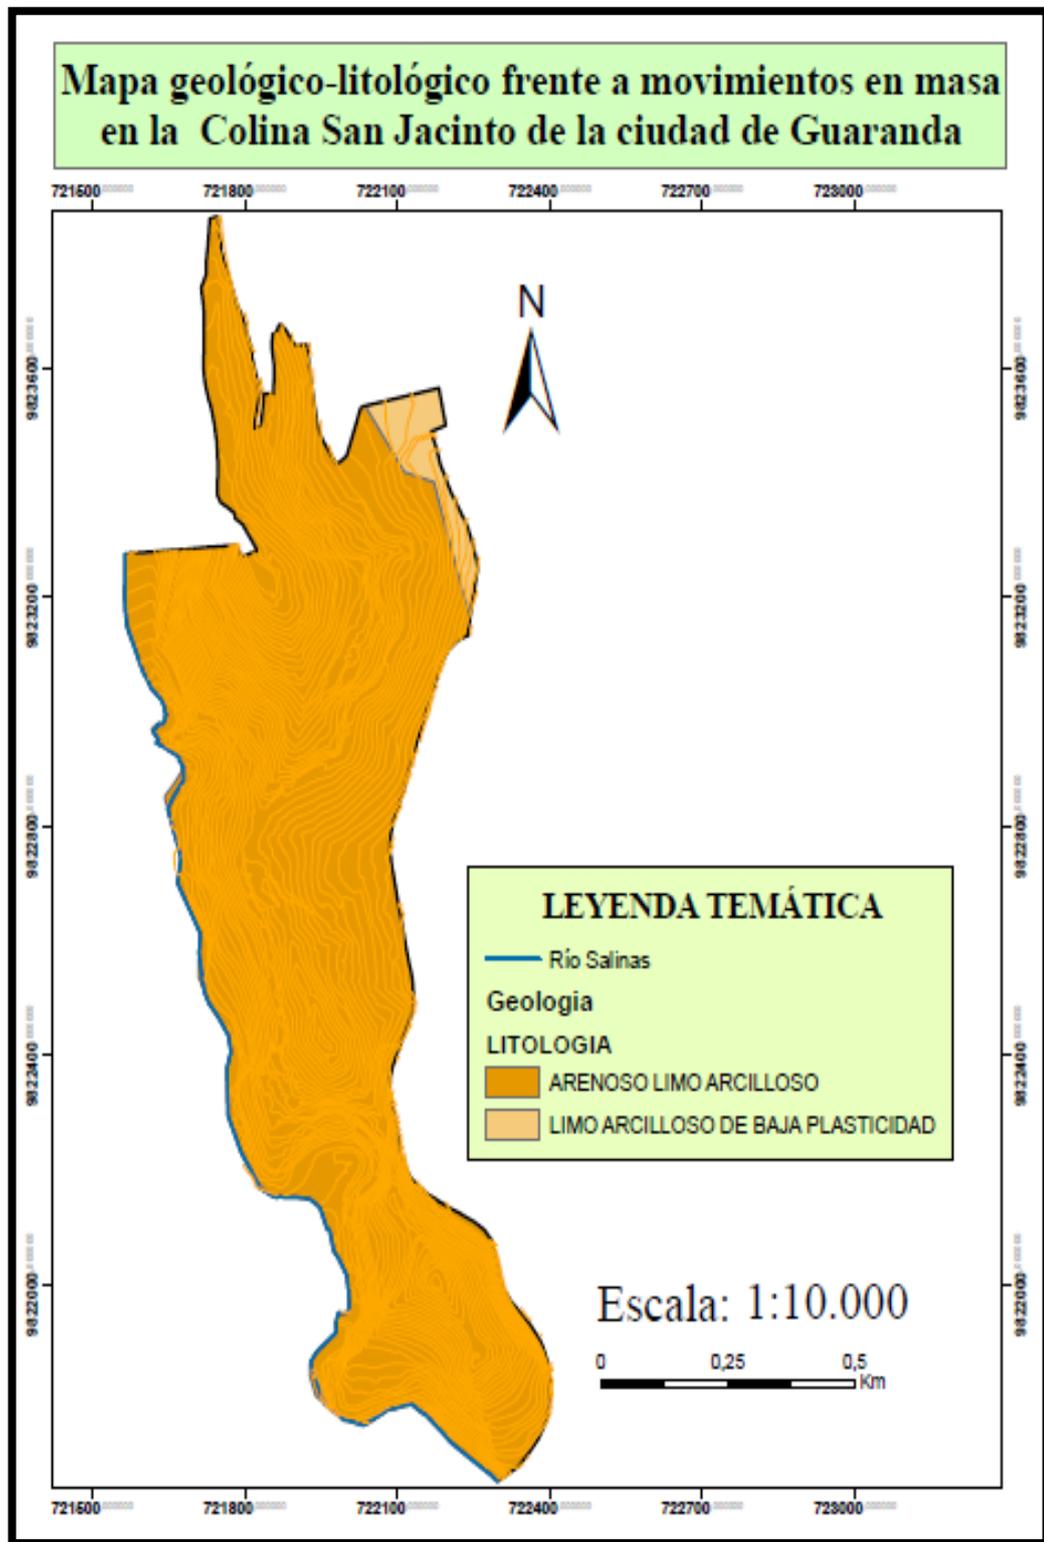
Figura N° 10: Mapa geológico-litológico frente a movimientos en masa

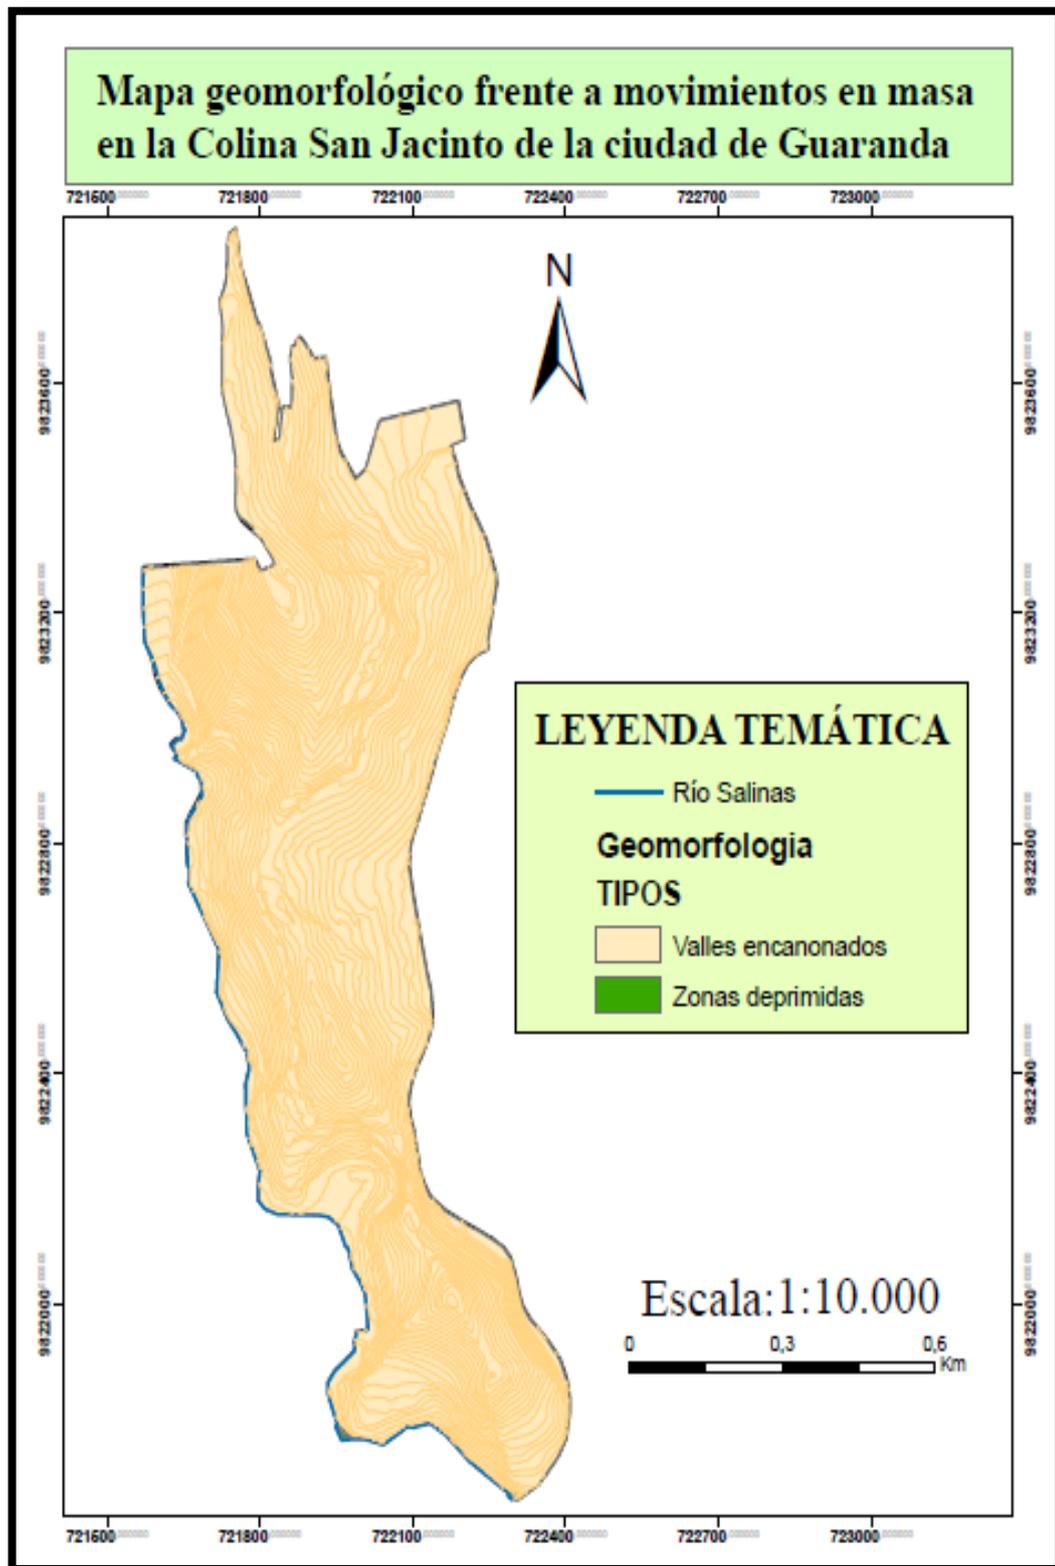
Figura N° 11: Mapa geomorfológico frente a movimientos en masa

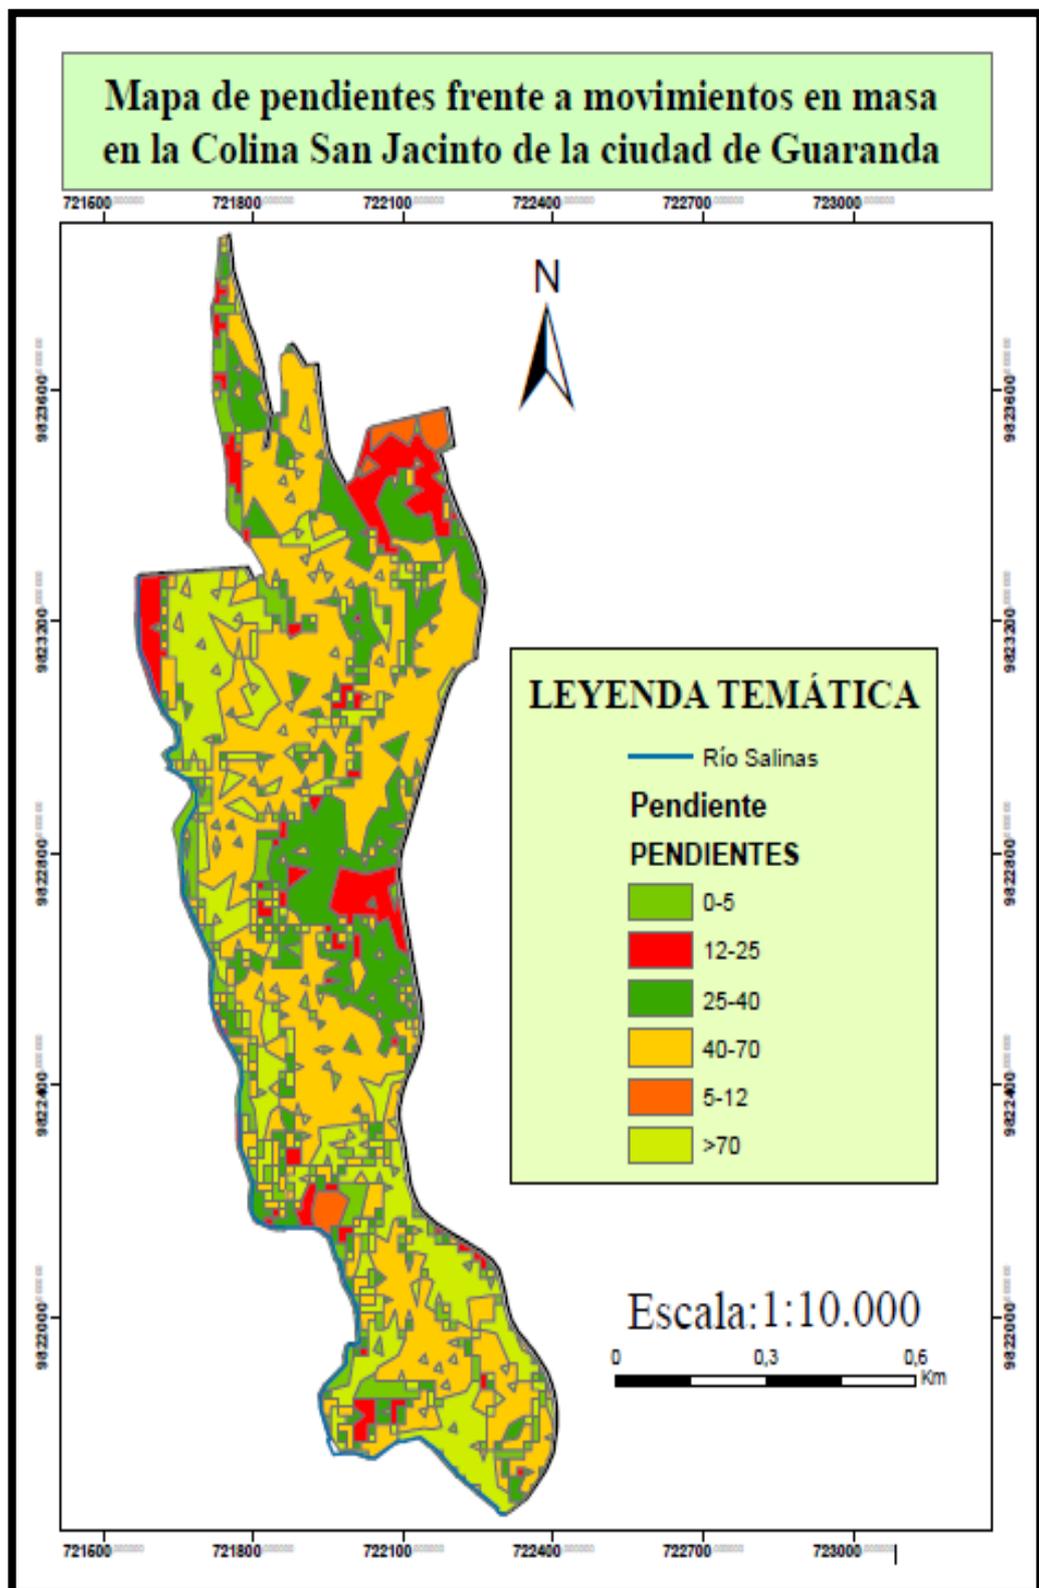
Figura N° 12: Mapa de pendientes frente a movimientos en masa

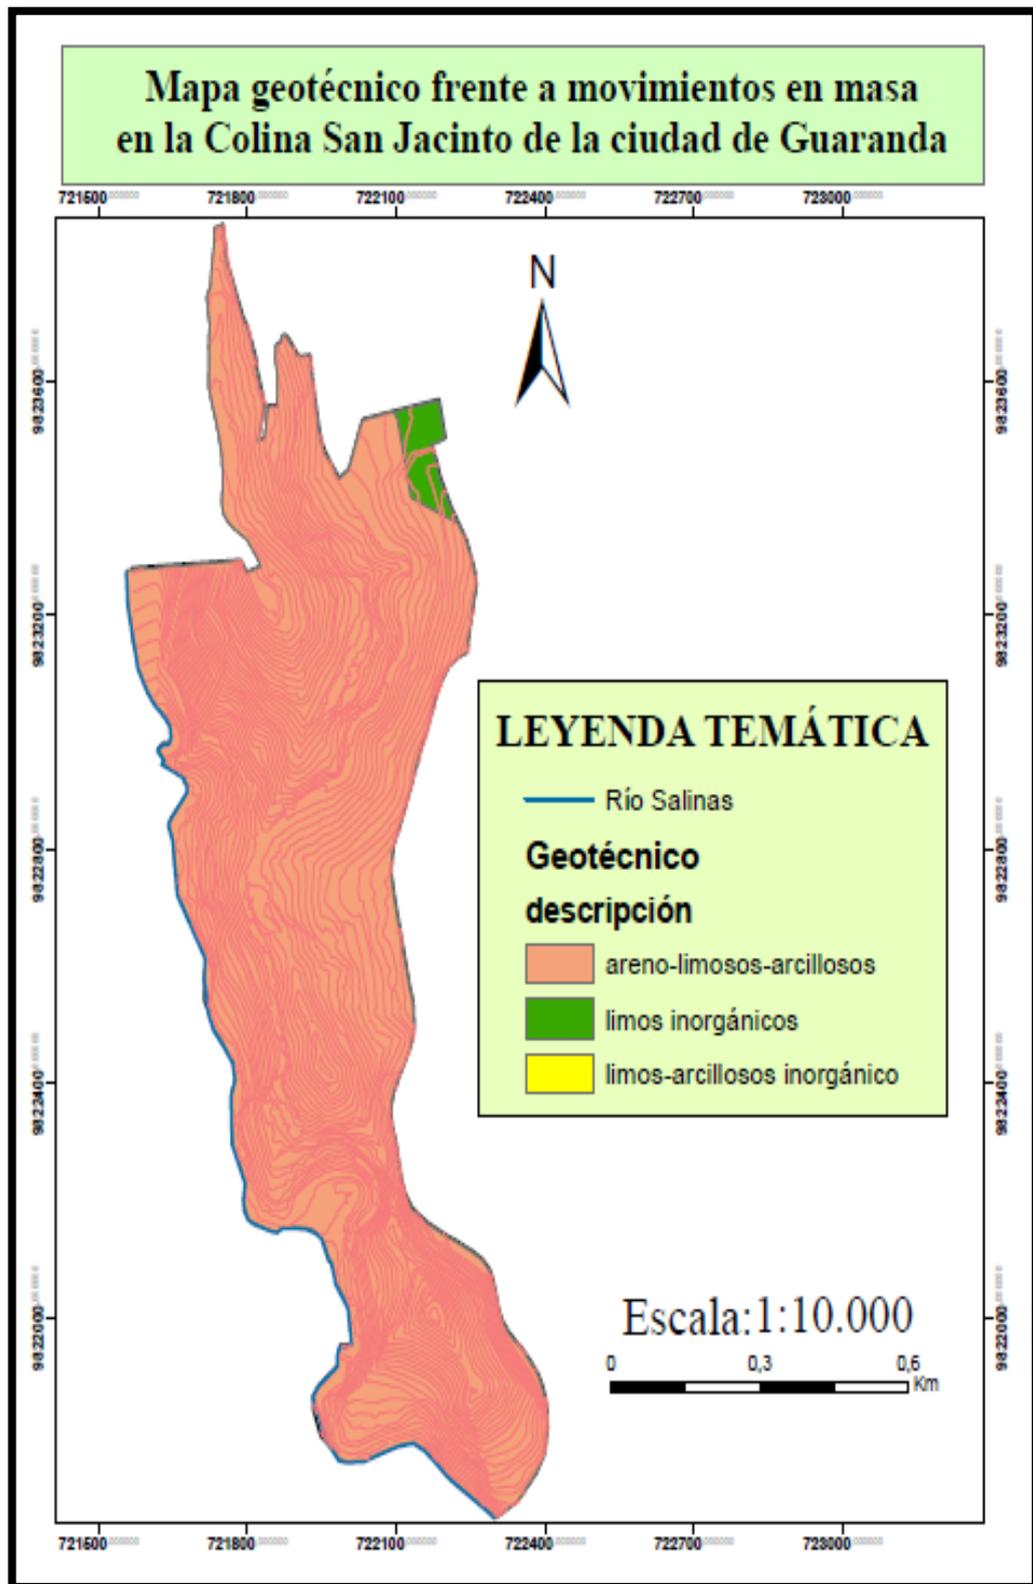
Figura N° 13: Mapa geotécnico frente a movimientos en masa

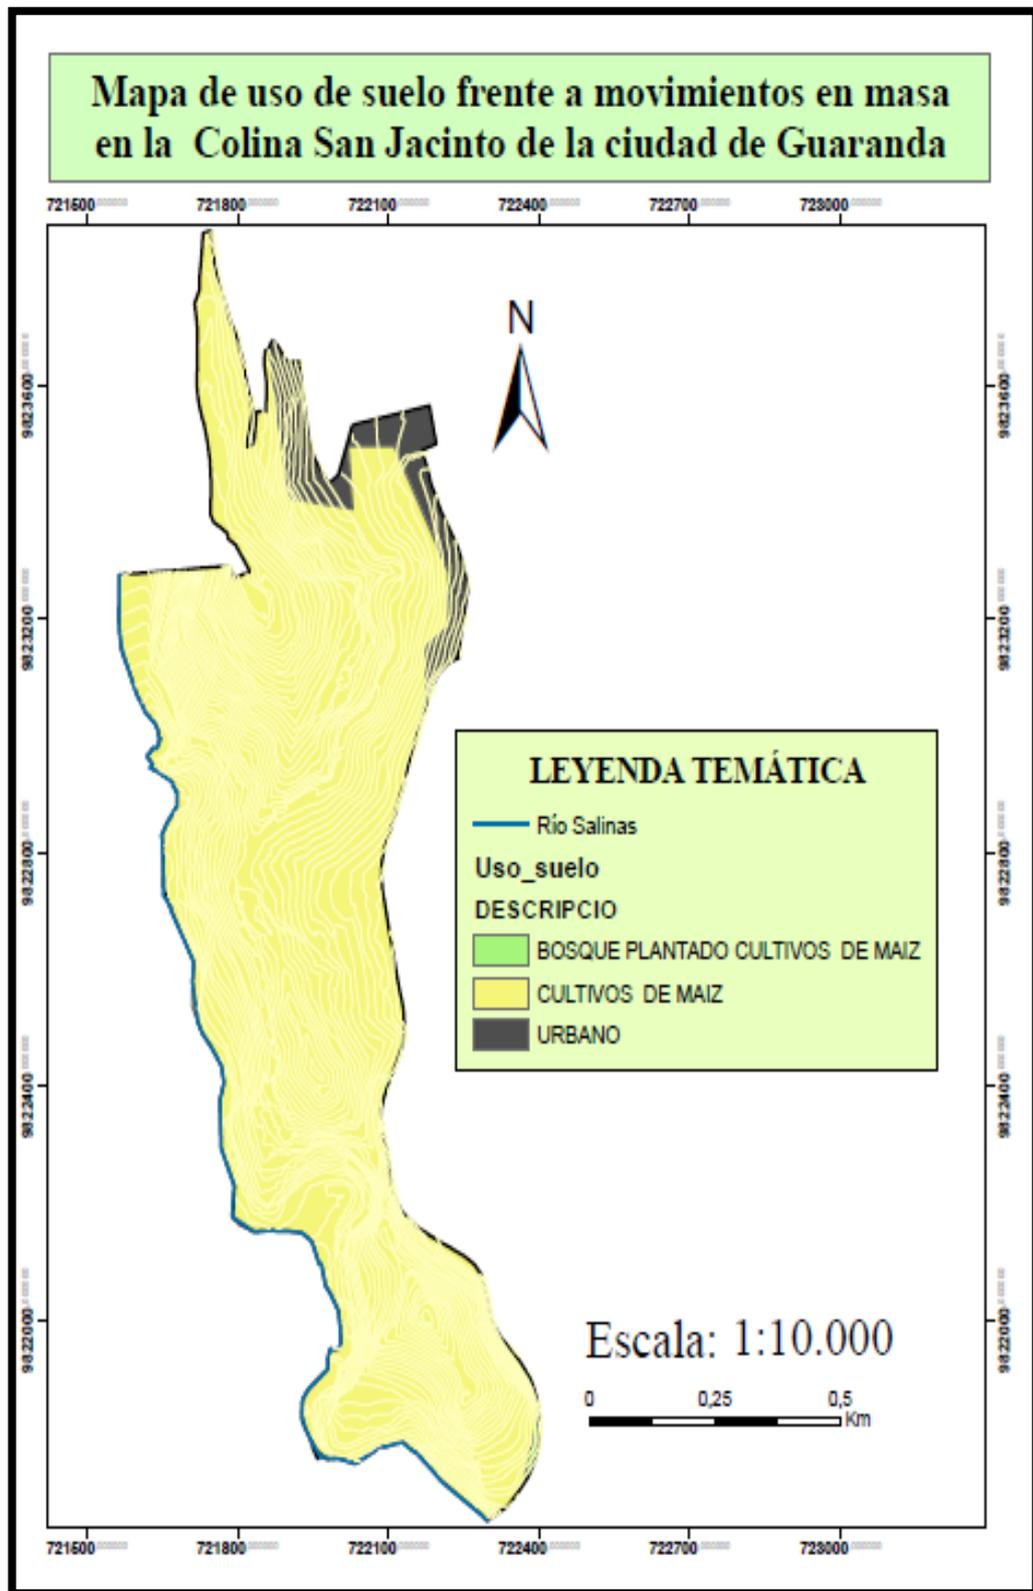
Figura N° 14: Mapa de uso de suelo frente a movimientos en masa

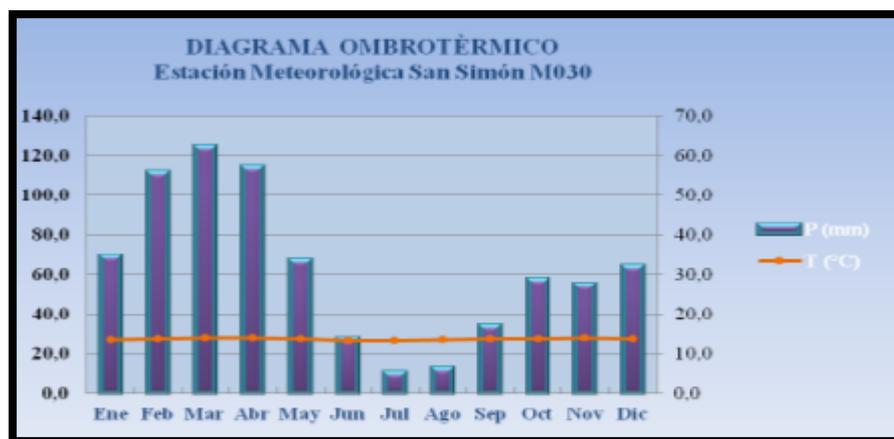
Figura N° 15: Diagrama Ombrotérmico

En este factor se basó en la información de los datos de las precipitaciones mensuales de la serie de 1948 y 2006 registradas por el Instituto Nacional de Meteorología e Hidrología (INAMHI, 2014) en la Estación Meteorológica San Simón M030 representando 750-1000mm. (Figura N° 15, Tabla N° 21)

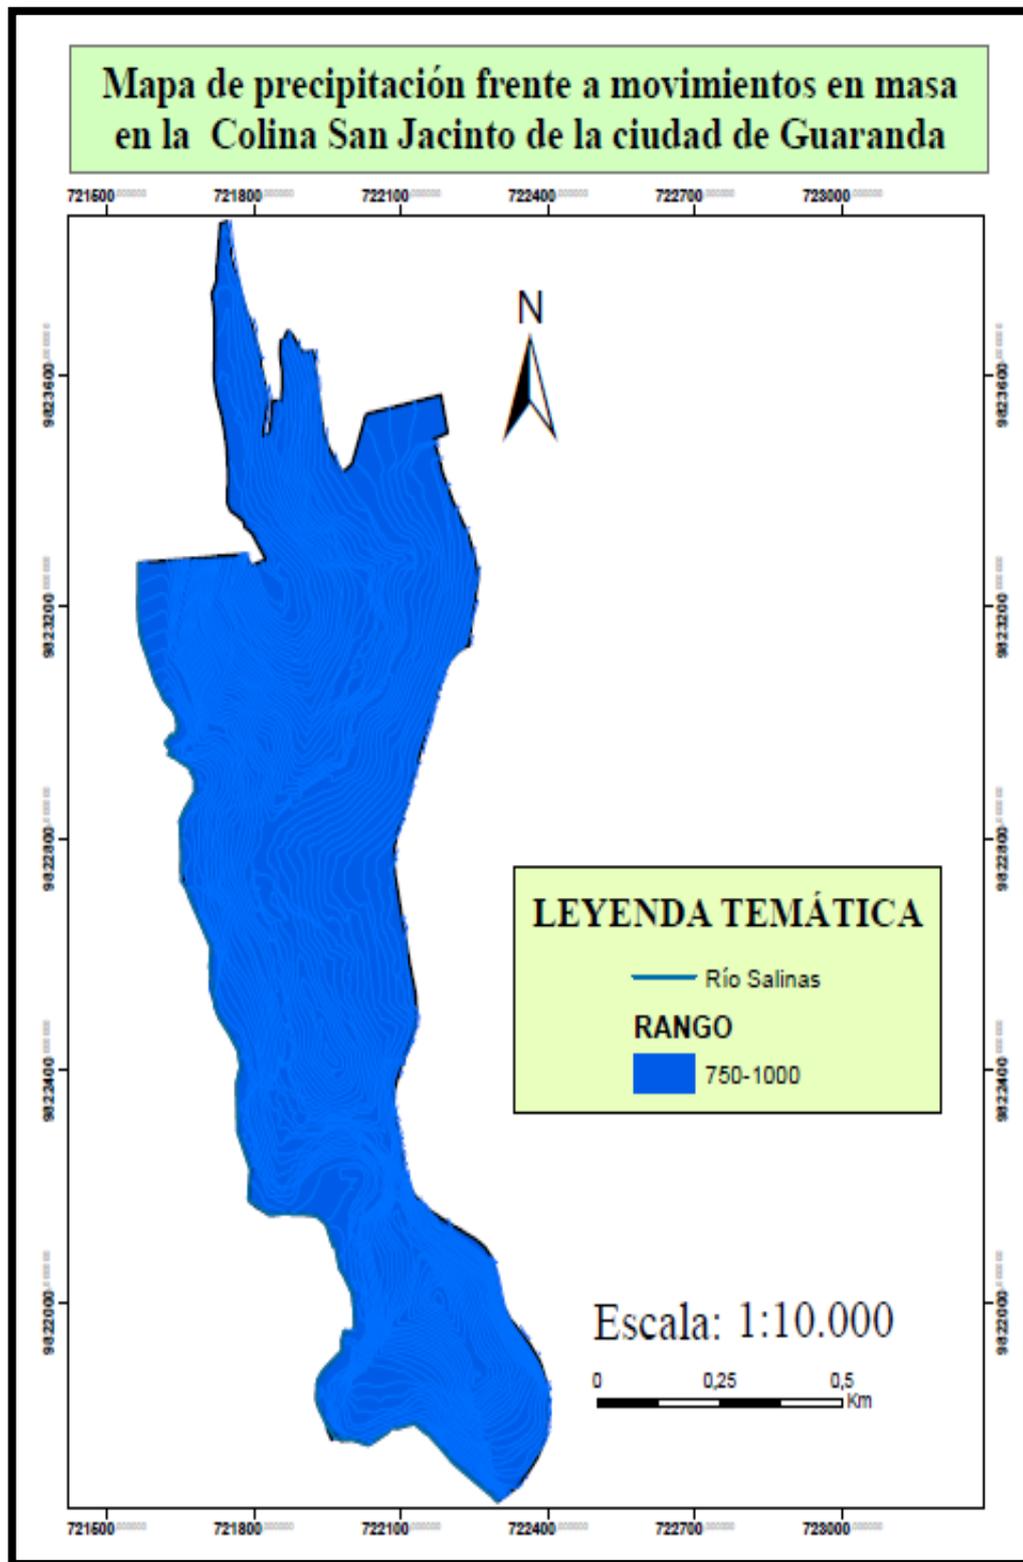
Figura N° 16: Mapa de precipitación frente a movimientos en masa

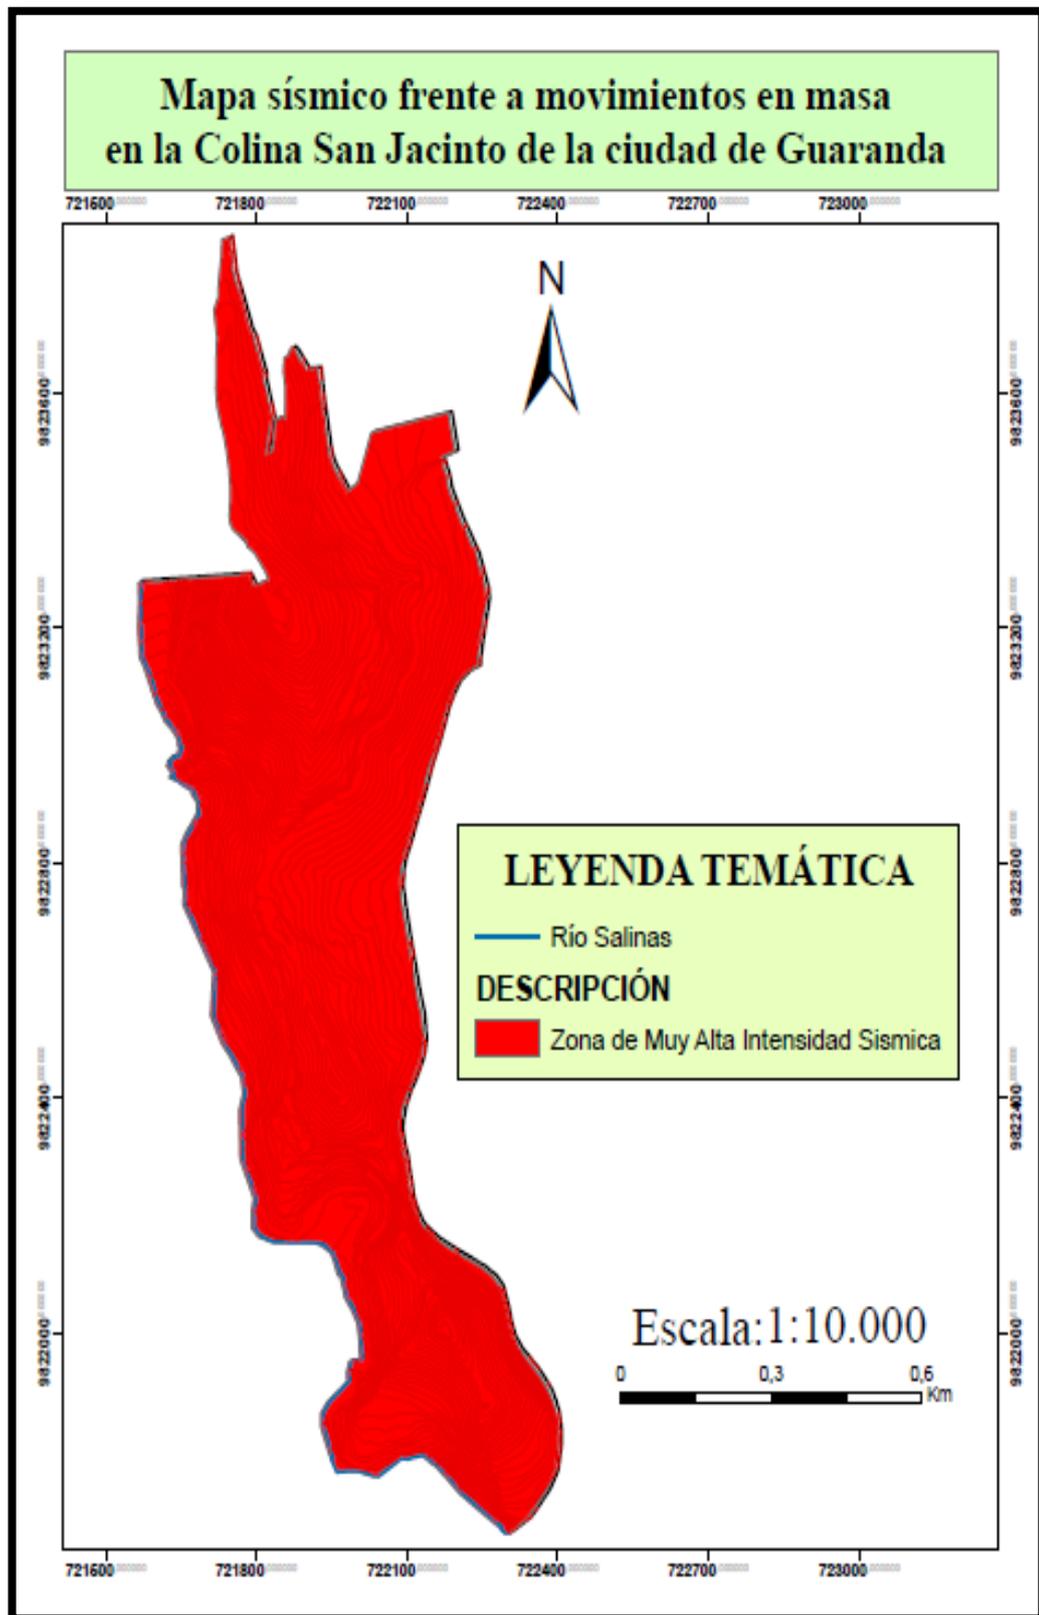
Figura N° 17: Mapa sísmico frente a movimientos en masa

Los eventos sísmicos pueden reactivar antiguos deslizamientos, la principal causa de los eventos sísmicos es la presencia de fallas geológicas activas regionales y locales, la influencia del fenómeno de subducción que han afectado a la ciudad de Guaranda. Según el catálogo de terremotos del Ecuador del Instituto Geofísico de la Escuela Politécnica Nacional-IG/EPN, la ciudad de Guaranda históricamente ha sido afectado por eventos sísmicos, en este estudio se establece cinco eventos de mayor y media intensidad que se han intensificado y presentado en la ciudad de Guaranda descritos en la Tabla N° 23.

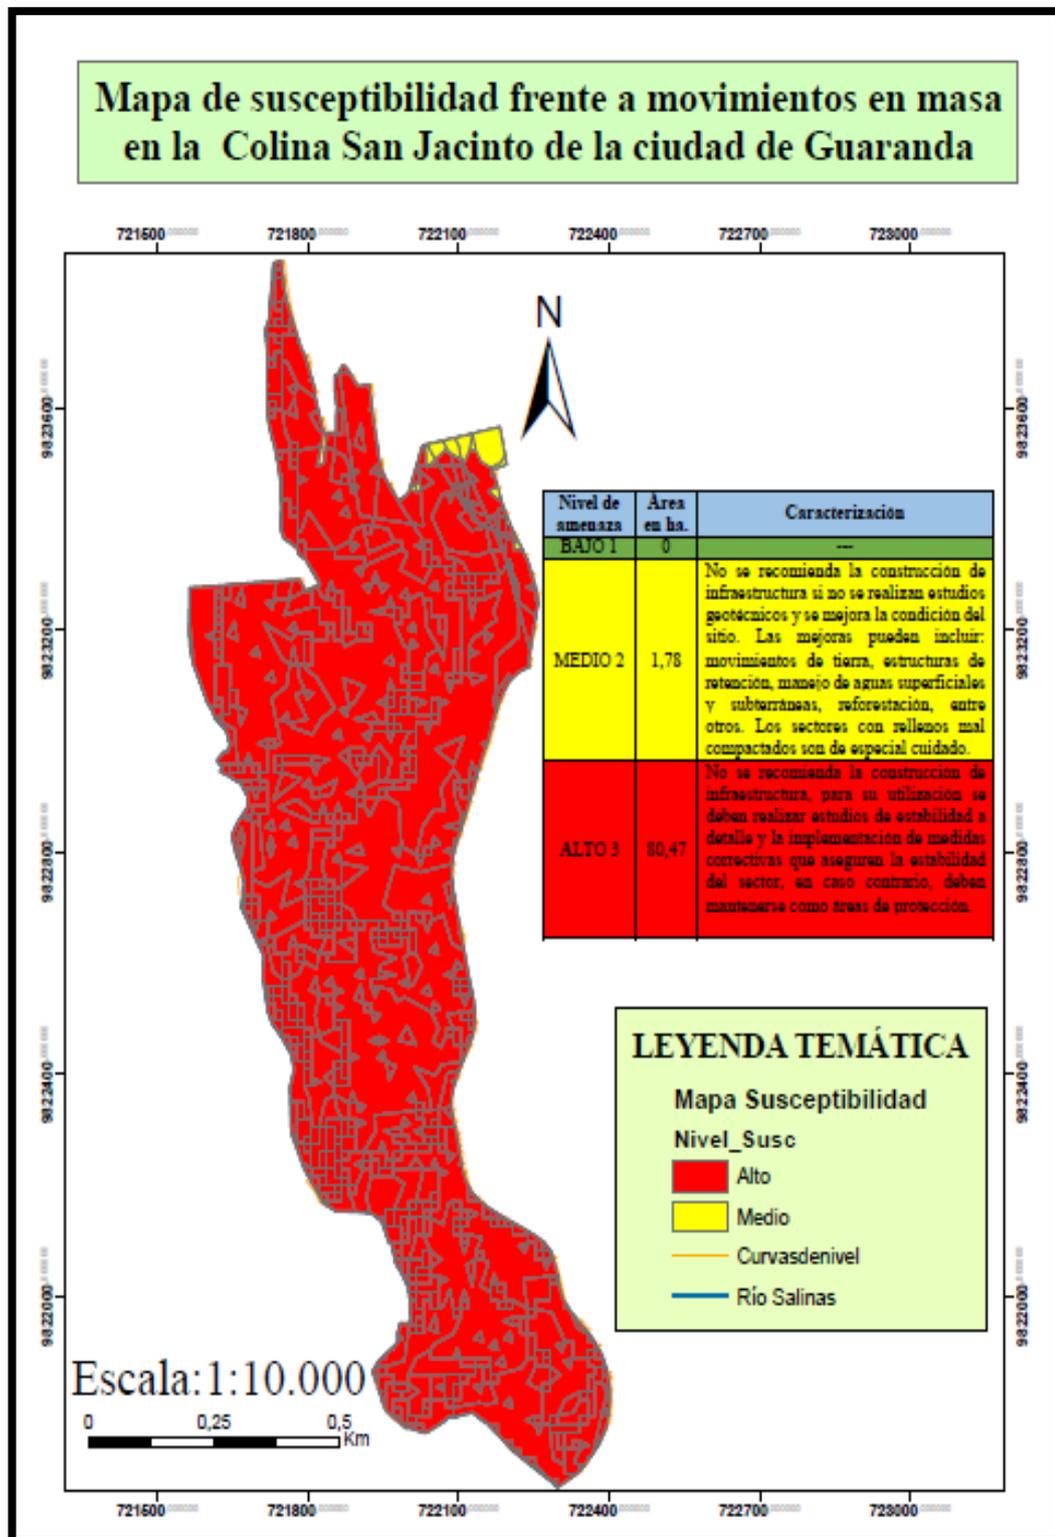
Figura N° 18: Mapa de susceptibilidad frente a movimientos en masa

Con los resultados de cada uno de los factores condicionantes y detonantes, cálculos lógicos, matemáticos y estadísticos, se logró determinar que la zona de estudio presenta un NIVEL ALTO de susceptibilidad a movimientos en masa. La colina San Jacinto se caracteriza por poseer pendientes fuertes y suelos inestables. Estos valores representados en la tabla N° 36 y figura N° 18.

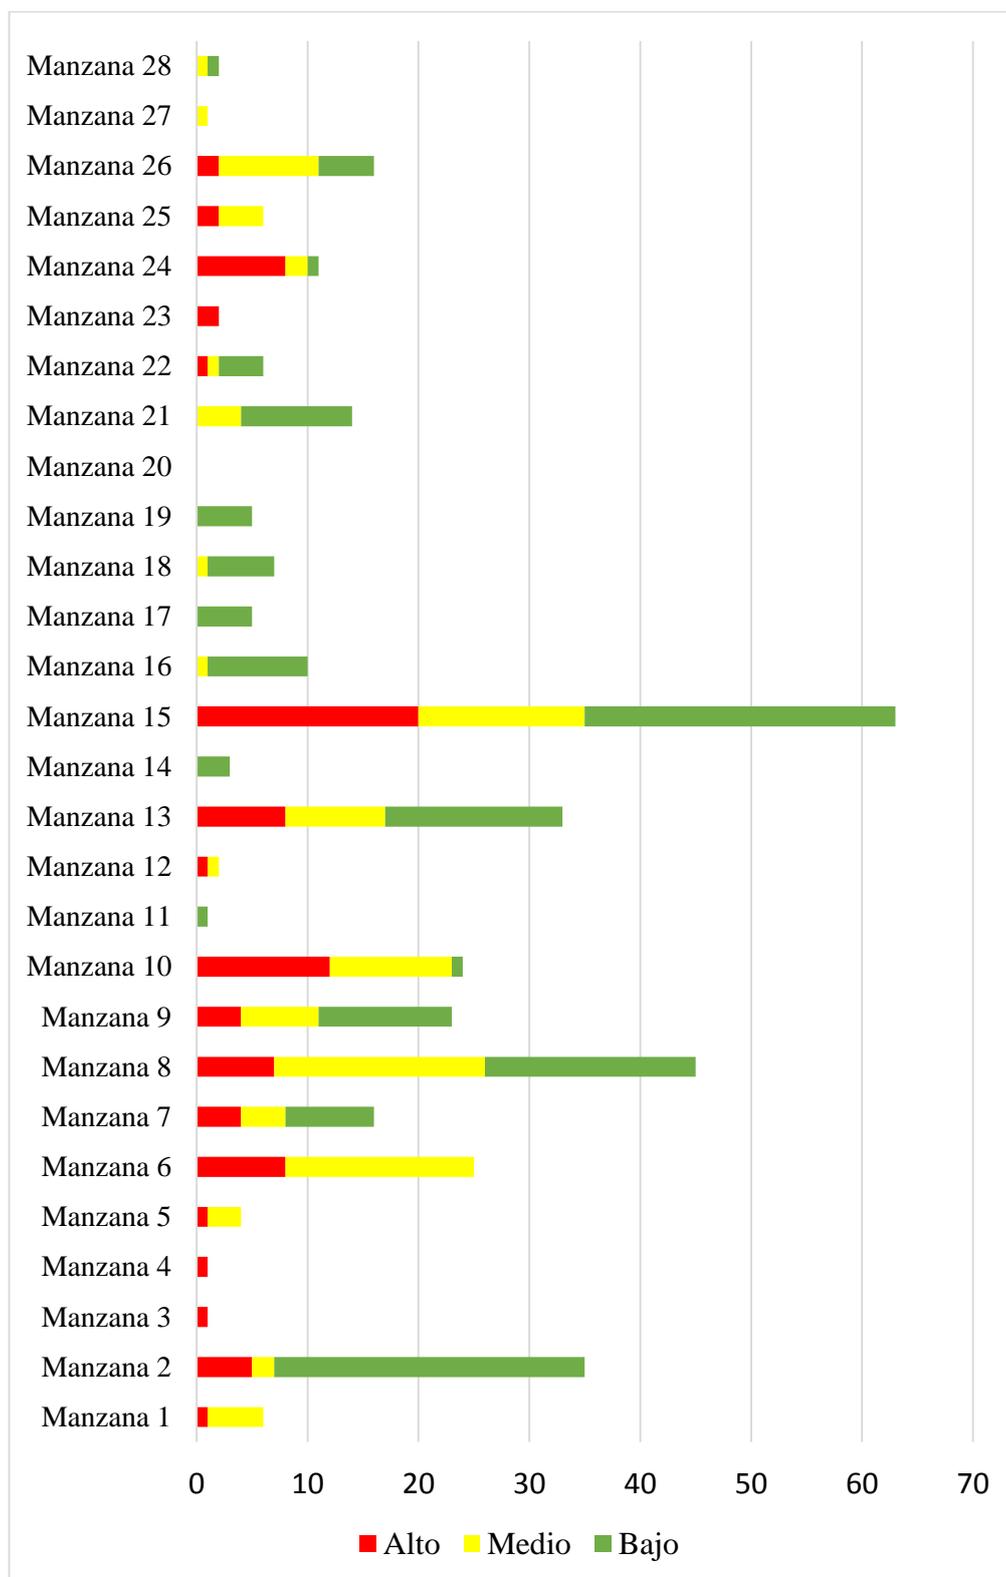
Gráfico N° 8: Resultado del nivel de vulnerabilidad física de las edificaciones de la colina San Jacinto frente a movimientos en masa

Las edificaciones de vulnerabilidad alta con un 24% se deben principalmente por la ubicación de las edificaciones en terrenos de laderas con pendientes fuertes ubicadas en suelos húmedos, húmedo, blando, relleno, incrementando la susceptibilidad a movimientos de terreno, debido a que estos suelos no se consideran aptos para la capacidad portante de las edificaciones, además la presencia de escarpes positivos y negativos lo que incrementaría la vulnerabilidad, necesitando una intervención de estabilización para evitar la vulnerabilidad en un posible movimiento en masa.

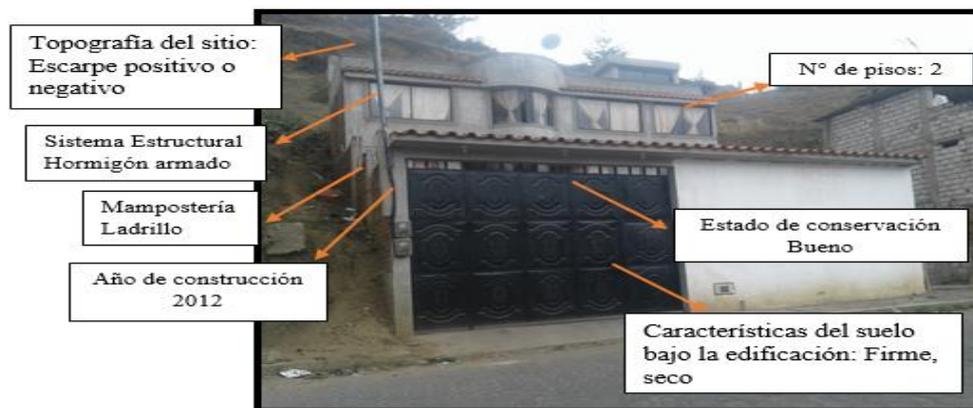
Figura N°19: Indicadores para evaluación de la vulnerabilidad física frente a movimientos en masa

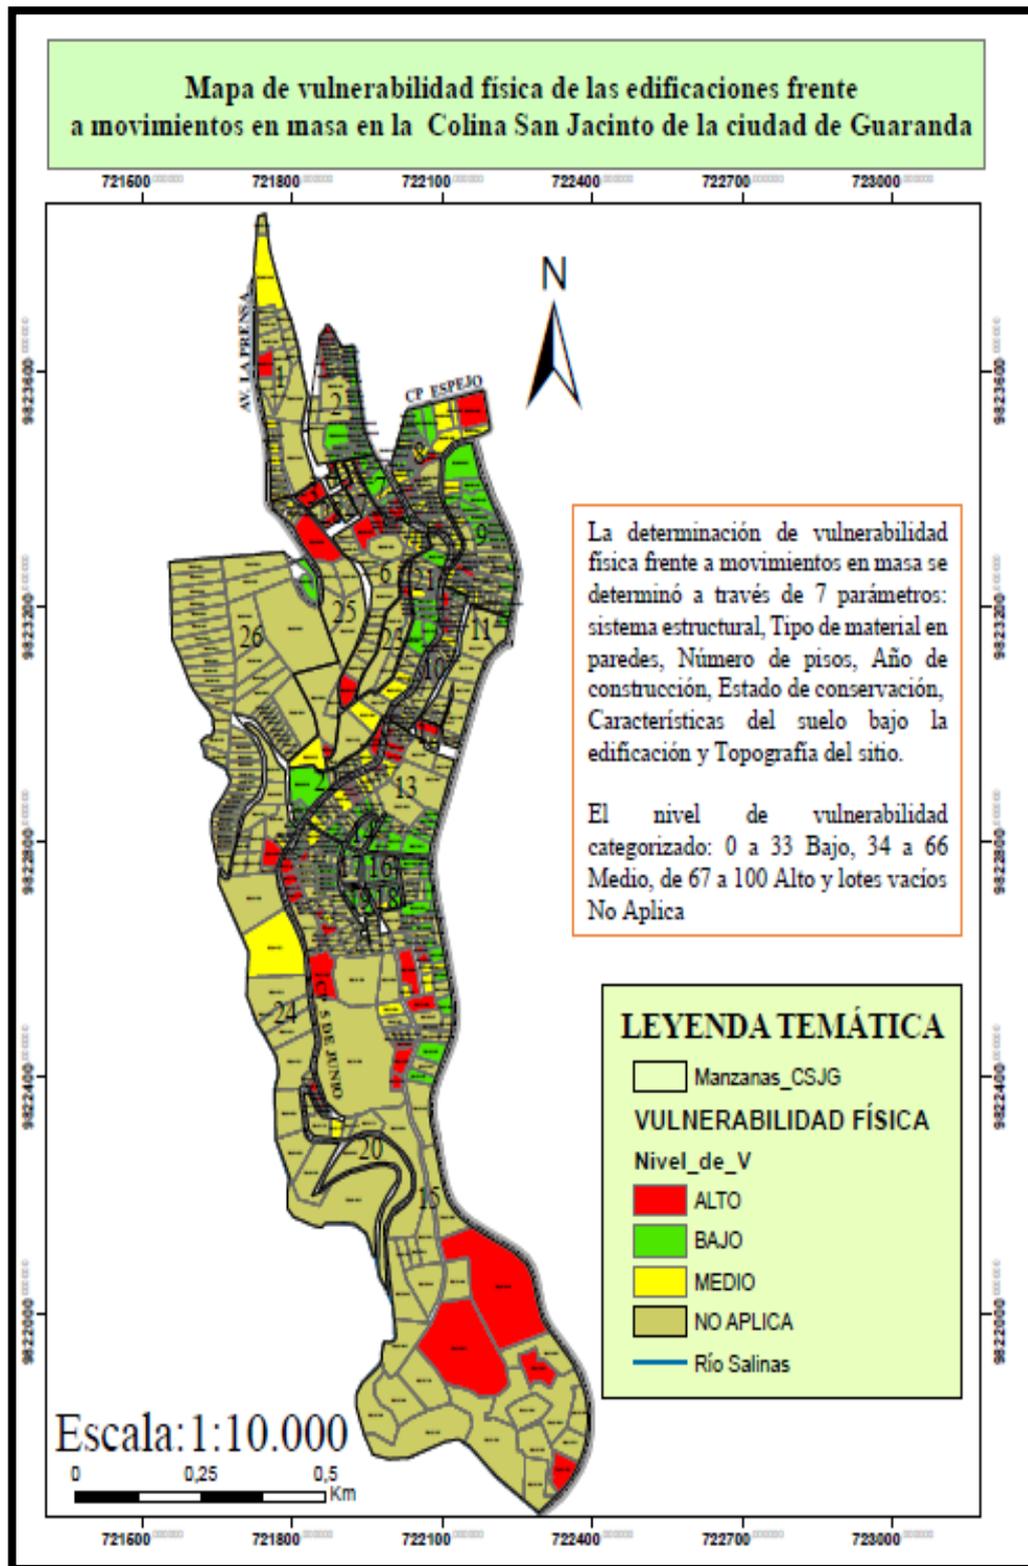
Figura N° 20: Mapa de vulnerabilidad física de edificaciones frente a movimientos en masa
