UNIVERSIDAD ESTATAL DE BOLÍVAR

**PROYECTO DE INVESTIGACIÓN PREVIA A LA
OBTENCIÓN DEL TÍTULO DE INGENIEROS EN
ADMINISTRACIÓN PARA DESASTRES Y GESTIÓN DEL
RIESGO**

**DETERMINACIÓN DE ZONAS SUSCEPTIBLES A MOVIMIENTOS
EN MASA, VULNERABILIDAD Y ELEMENTOS EXPUESTOS, EN LA
COLINA SAN JACINTO DEL CANTÓN GUARANDA, PROVINCIA
BOLÍVAR, DURANTE EL PERIODO 2017**

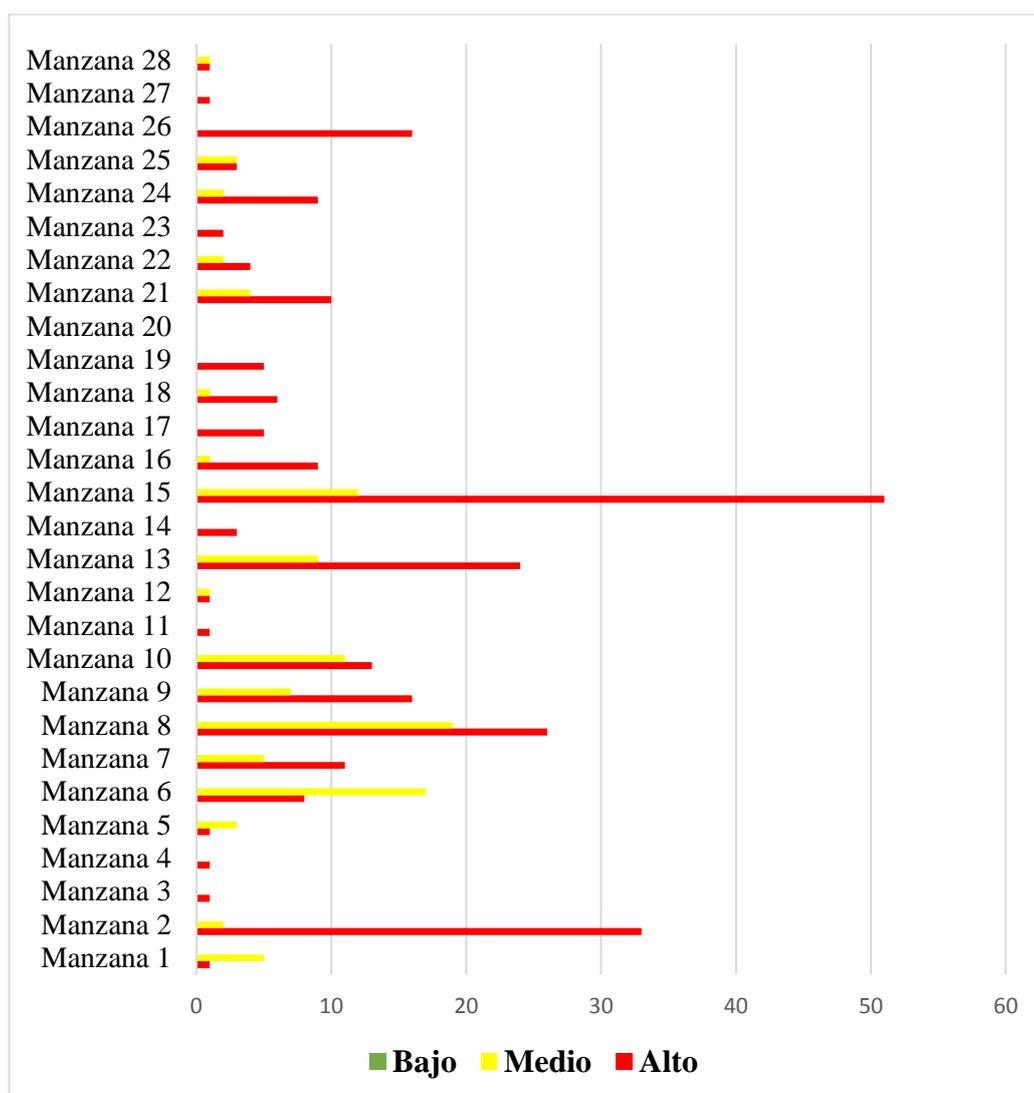
Gráfico N° 9: Resultado del nivel de exposición (elementos expuestos) de las edificaciones de la colina San Jacinto frente a movimientos en masa

En la tabla N° 40 y gráfico N° 9 se presentan los resultados que indican que en la colina San Jacinto 262 edificaciones (71 %) presentan nivel de exposición alto, son edificaciones que en su mayor parte se localizan en zonas con topografía irregular y pendientes fuertes susceptibles a movimientos en masa, 105 edificaciones nivel medio representado en un 29% y no existe nivel bajo.

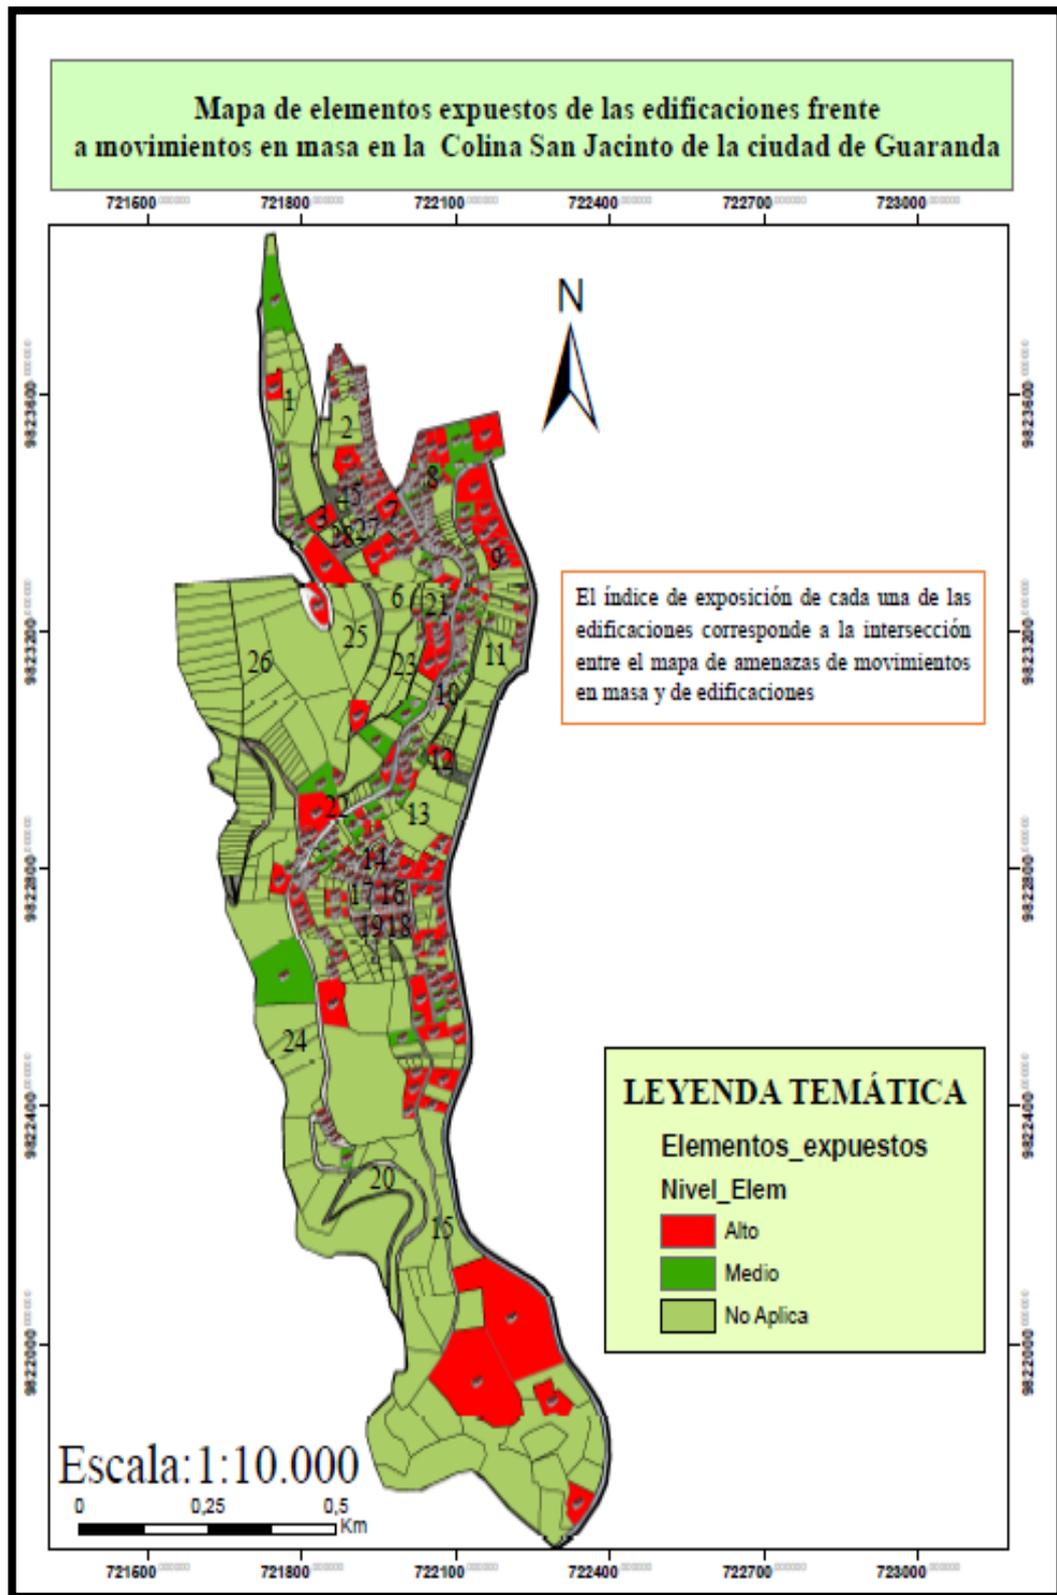
Figura N° 21: Mapa de elementos expuestos de edificaciones frente a movimientos en masa
