UNIVERSIDAD ESTATAL DE BOLÍVAR

**Proyecto de Investigación Previo a la Obtención del Título de
Ingenieros en Administración en Desastres y Gestión del
Riesgo.**

**Análisis de la Vulnerabilidad Funcional del Sistema de Agua Potable en el
Área Urbana de la Ciudad de Guaranda, Provincia Bolívar, Periodo 2017.**

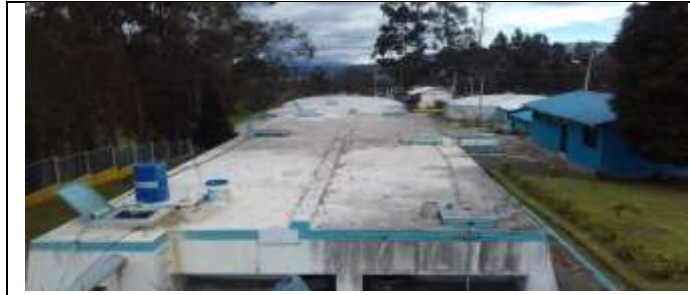
El tanque sedimentador separa la arena que ingresa junto con el agua desde las captaciones, misma que está conformado por un tanque de hormigón armado de forma rectangular con capacidad de 1.100 m³, una vez realizado este proceso el agua se conduce a la cámara de contacto de cloro mediante una tubería de 250mm de PVC.

Fotografía #3
Tanque Sedimentador
Recorrido de observación

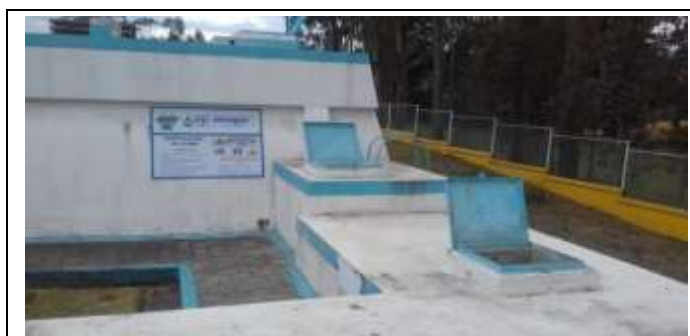
La cámara de contacto de cloro es la que permite la desinfección del agua proveniente de la línea de conducción, ésta después de pasar por el proceso de la sedimentación ingresa al tanque de hormigón armado de forma rectangular con capacidad de almacenamiento de agua de 220m³ en el cual se inyecta cloro con un dosificador, el periodo de contacto con el agua es de 30 minutos lo que permite una concentración de 1.25mg/l de cloro residual.

De la cámara de contacto sale una tubería de 250mm la que divide en el primer tramo de tubería, ésta conduce el agua al primer tanque de 500m³o tanque reservorio N° 1 y el segundo tramo lo conduce hasta el tanque N° 4 con capacidad de 800m³

Fotografía #4
Cámara de contacto de cloro
Recorrido de observación Planta de Tratamiento

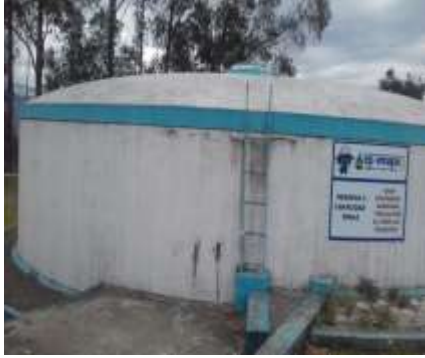
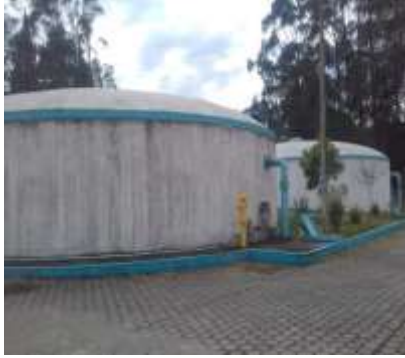
El tanque de reserva N° 3 con capacidad de 800m³ encuentra interconectado con el tanque N° 4 mediante una tubería de PVC de 250mm, se encuentra en estado regular, por la presencia fisuras en su estructura, ésta es utilizada para el abastecimiento del tanque de la Humberdina, se encuentra en buen estado, tiene una capacidad de almacenamiento de 90 m³

El tanque N° 4 con capacidad de 800m³ al igual que el tanque N° 3 sirve para alimentar al tanque N° 1 de La Humberdina, y al tanque de reserva de la ciudadela Los Tanques.

Fotografía #5	Fotografía #6
Tanque de Reserva 500 m ³	Tanque de Reserva 800 m ³
Recorrido de observación

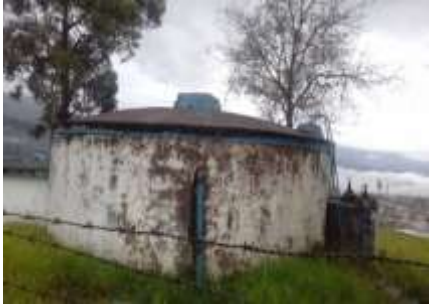
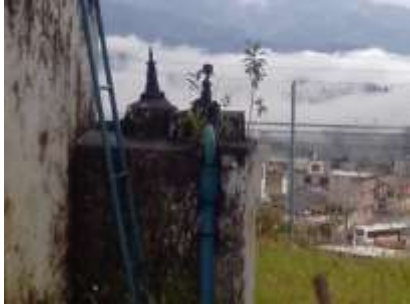
Esta se encuentra en la Ciudadela Primero de Mayo en mal estado, lo que genera fugas de agua, posee una cámara de válvulas, un rebose de 4" de hierro, la tubería que alimenta al tanque es de hierro de 3" y la tubería de salida es de 110 mm de PVC. Se puede evidenciar deterioro en la infraestructura por la falta de mantenimiento.

Tanque de Reserva 100 m ³	Válvulas
Fotografía # 7	Fotografía # 8
Recorrido de observación

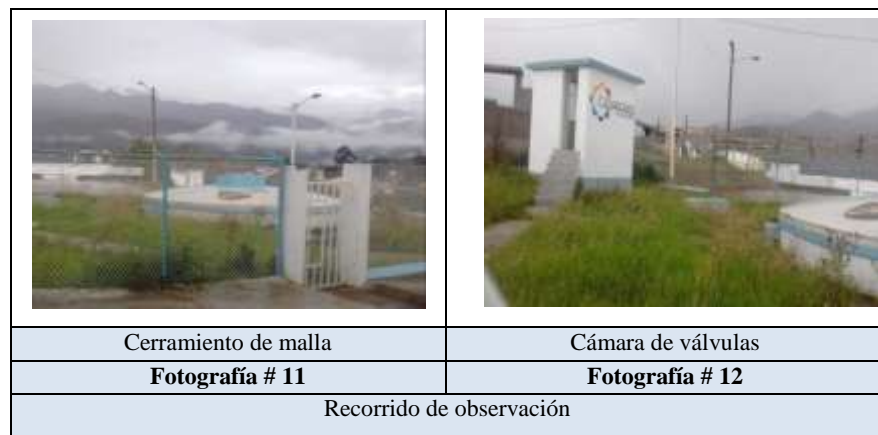
Se encuentra en el Barrio del mismo nombre, con una capacidad de 90m³, este tanque es alimentado con una tubería PVC de 200mm a través de los tanque de Chaquishca N° 2,3,4, el tanque está en buen estado, posee una cámara de válvulas, y accesorios, con un rebose de 110mm de PVC. Con cerramiento de malla que se encuentra en buen estado.

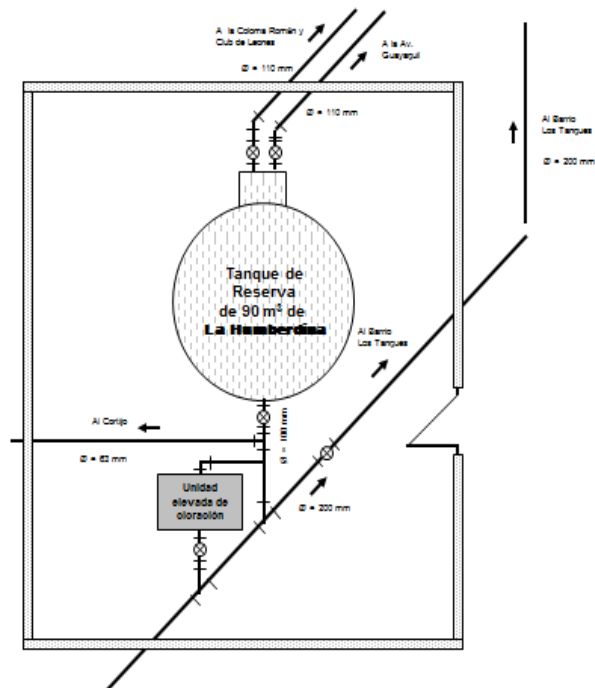
TABLA N° 14 Croquis tanques de reserva La Humberdina

CROQUIS DE TANQUE DE RESERVA LA HUMBERDINA

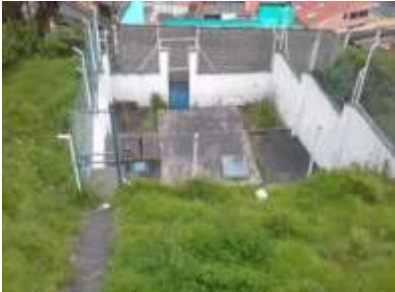
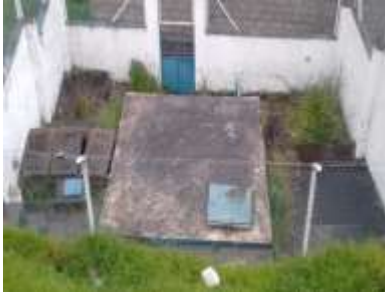
Se localiza este tanque en la Ciudadela del mismo nombre con una capacidad de 20m³, es alimentado a través de una tubería de PVC de 63mm desde los tanque de los Trigales y la Humberdina, en tubería de PVC de 110 mm, se encuentra en mal estado posee cámara de válvulas y accesorios. Se sugiere que es necesario realizar mantenimiento, dispone de una malla que se encuentra en estado regular.

Fotografía # 13	Fotografía # 14
Tanque de reserva 20m³	Falta de mantenimiento
Recorrido de observación

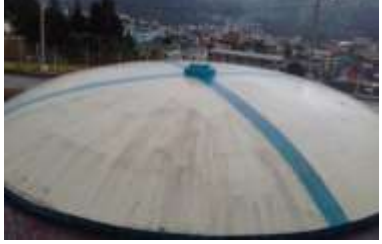
Se localiza en la Ciudadela del mismo nombre y abastece al centro de la ciudad, los tanques existentes son alimentados a través del taque N° 4 de la planta de tratamiento Chaquishca mediante una tubería de 250mm de PVC. Tanto el tanque N° 1 como en el tanque N° 2 cuenta con cámara de válvulas y accesorios en buen estado, cada uno de ellas posee un rebose de desagüe de 8” de hierro, en tanto que la entrada es de PVC de 160mm y la salida de hierro-Ac de 8”, el predio posee cerramiento en buen estado al igual que los tanques.

Tanque Rectangular 750m³	Tanque 800m³
Fotografía # 17	Fotografía # 18
Recorrido de observación

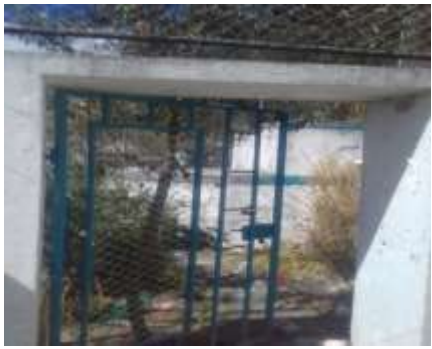
Este tanque se localiza en el Barrio del mismo nombre, es abastecido a través de la red del tanque de la Ciudadela Juan XXIII mediante tubería de Ac de 6”, tanque se encuentra en mal estado, brindaba servicio a una sola manzana del Barrio, pero en la actualidad se encuentra sin dar servicio, por lo que está en abandono y no recibe la atención necesaria por parte de la EP-EMAPA-G, el predio donde se localiza presenta cerramiento pero no tiene la seguridad necesaria y es utilizada por los moradores como bodega de almacenamiento.

Tanque sin seguridad	Tanque en abandono
Fotografía # 19	Fotografía # 20
Recorrido de observación

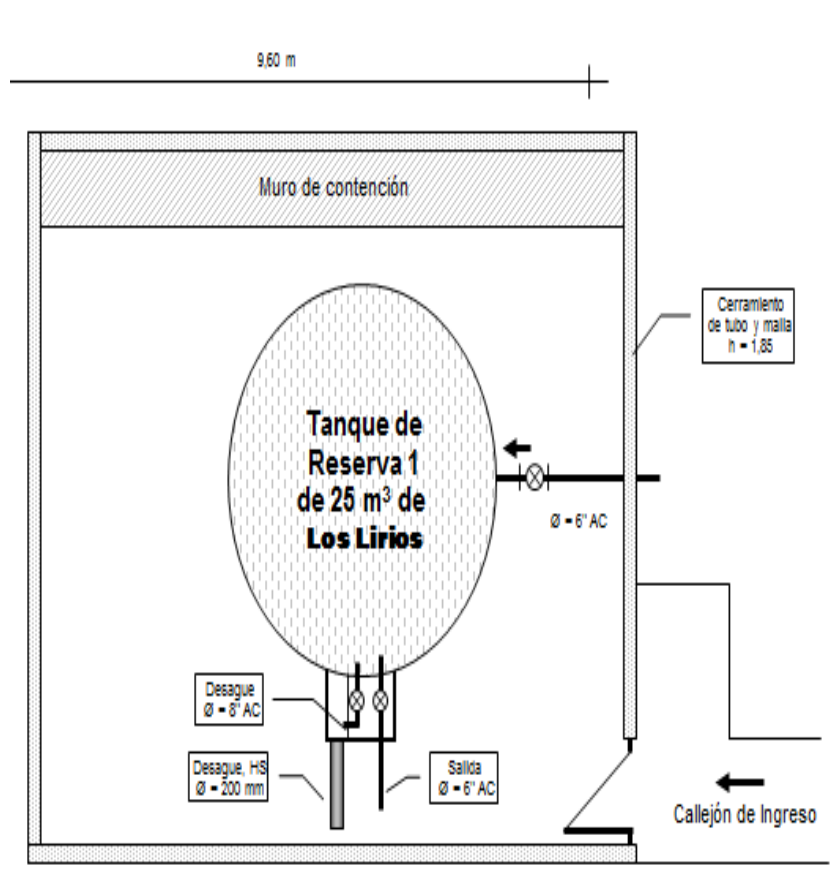
TABLA N° 19 Croquis tanques de reserva Los Lirios (1)

CROQUIS TANQUE DE RESERVA LOS LIRIOS

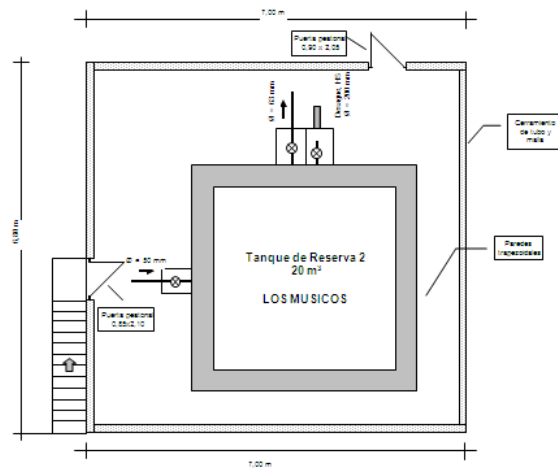
TABLA N° 20 Croquis tanques de reserva Los Músicos

CROQUIS TANQUE DE RESERVA LOS MÚSICOS
