**UNIVERSIDAD ESTATAL DE BOLIVAR
FACULTAD DE CIENCIAS DE LA SALUD Y DEL SER HUMANO
ESCUELA DE ADMINISTRACIÓN PARA DESASTRES Y GESTIÓN
DEL RIESGO**

**TESIS DE GRADO PREVIA A LA OBTENCIÓN DEL TÍTULO DE
INGENIERA EN ADMINISTRACIÓN PARA DESASTRES Y GES-
TIÓN DEL RIESGO**

**“PROYECTO IDENTIFICACIÓN DE LA REACTIVACIÓN DEL MA-
CRO DESLIZAMIENTO DEL CERRO SUSANGA”**

**TEMA:
ESTUDIO DE FACTORES DE SUSCEPTIBILIDAD (TOPOGRAFICO,
GEOLOGICO, HIDROLOGICO, GEOMORFOLOGICO, DESARRO-
LLO SOCIAL Y ECONOMICO) DE LA QUEBRADA SITUADA AL
FLANCO ESTE DEL CERRO SUSANGA, ANTE LA POSIBLE REAC-
TIVACIÓN DEL MACRO DESLIZAMIENTO, DURANTE EL PERIO-
DO DE NOVIEMBRE 2011 A AGOSTO 2012.**

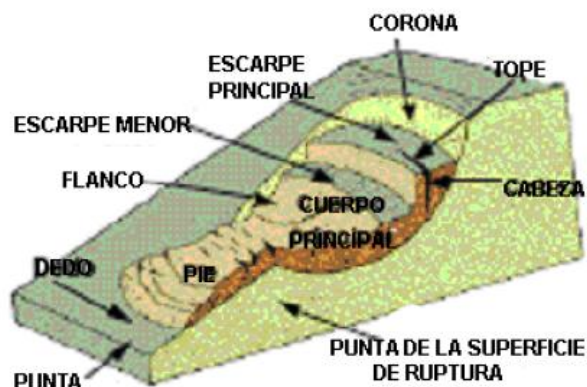
Gráfico 1. Partes de un Deslizamiento

Figura A1.2. Partes de un deslizamiento (Varnes, 1978).

Base. El área cubierta por el material perturbado abajo del pie de la superficie de falla.

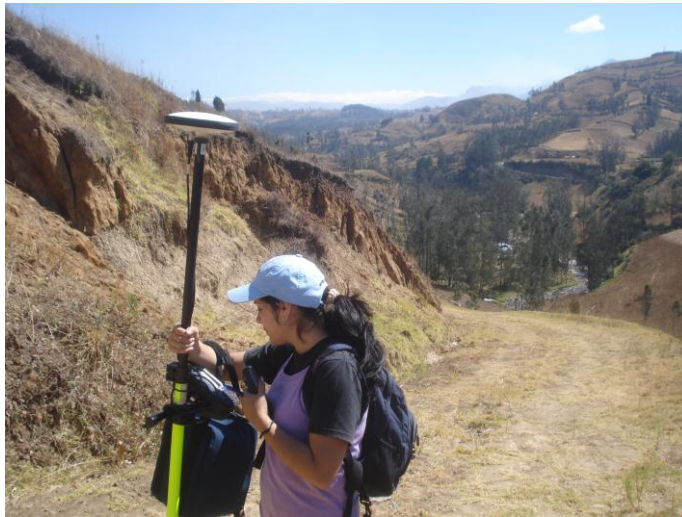
Foto 1. Levantamiento topográfico en el sector del Tejar
Autora: Morayma Mesa
Fecha: Octubre 2012

Se realizó el levantamiento topográfico integral de las áreas de estudio, comprendiendo la totalidad de las superficies en problema, la franja de estos estudios es variable pero sobre pasa los 1200 metros de anchura a cada lado del eje de la vía principal, tomado como referencia para los hitos colocados y que estos fueron georeferenciados.

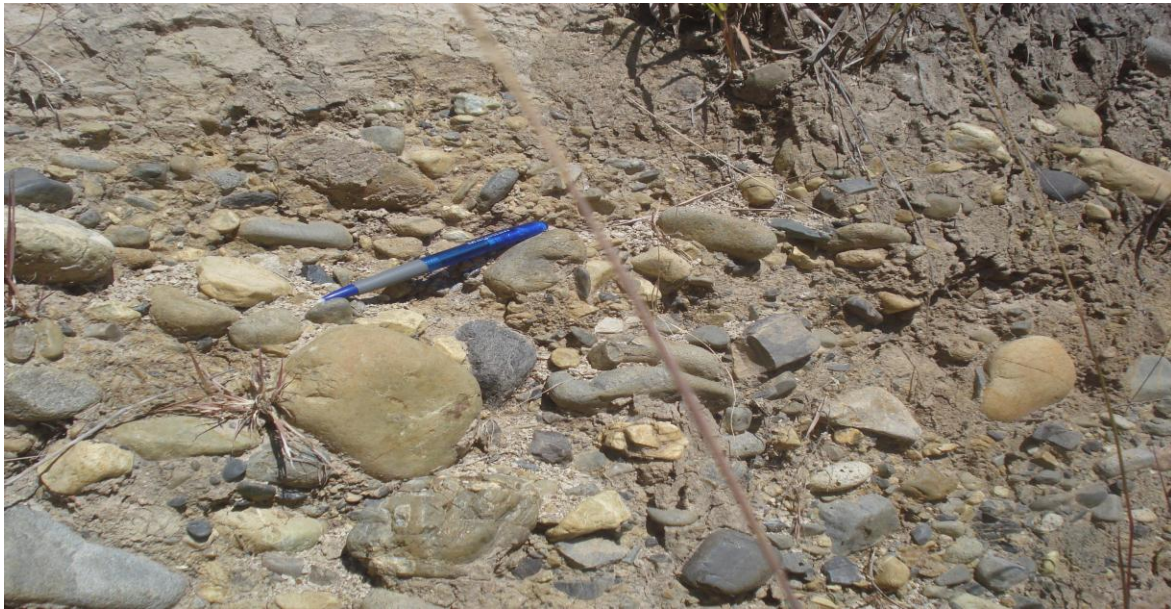
Foto 2.- Aforamiento de roca. (Canto rodado)

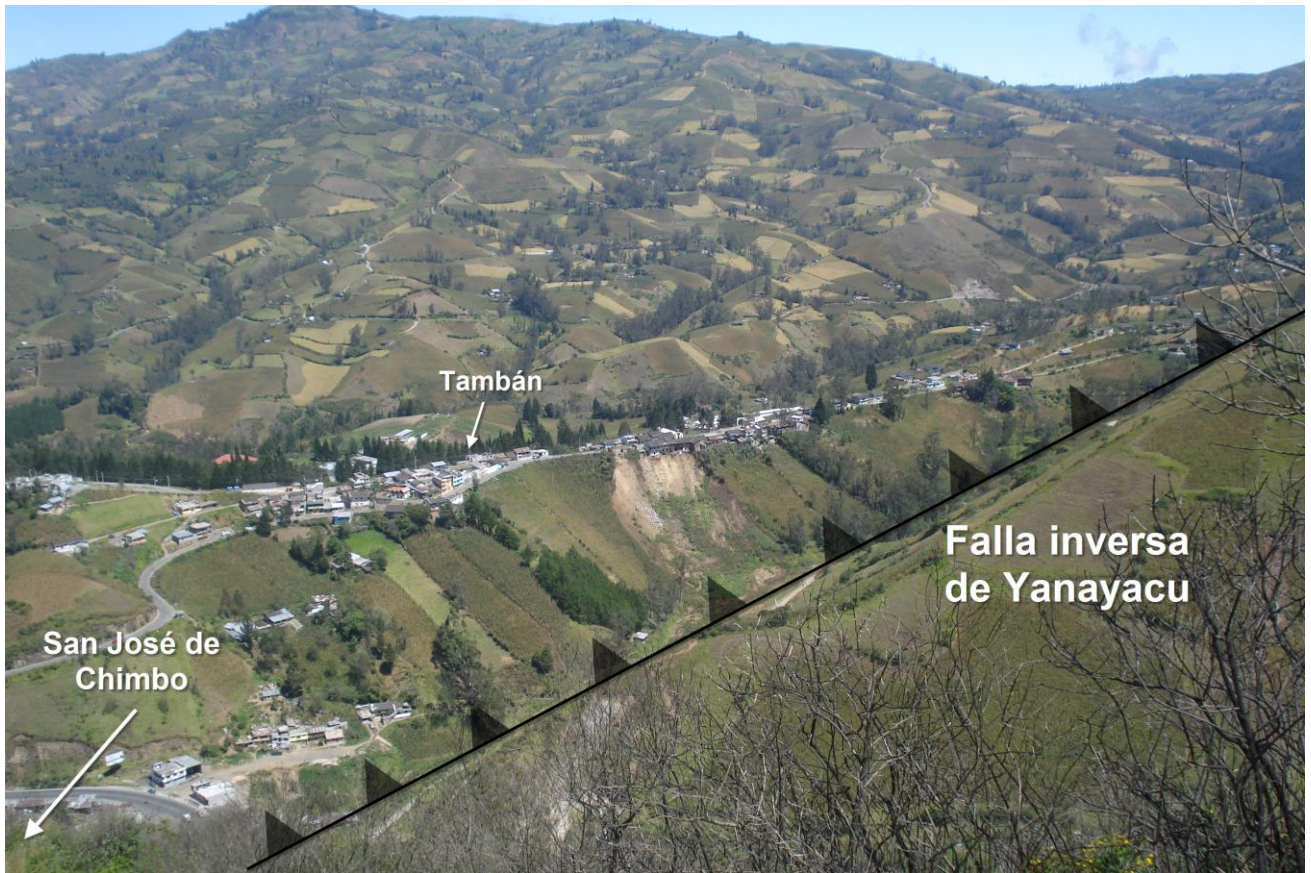
Foto 3.- Imagen de la falla inversa de Yanayacu al norte de San José de Chimbo

El cerro Susanga se encuentra en el extremo meridional de una pequeña sierra alomada, de dirección noroeste-sureste. Con sus 2.905 m constituye la mayor elevación de dicha sierra, debido probablemente a las intrusiones volcánicas dacíticas (Formación Lourdes) y a la convergencia de la falla inversa del río Chimbo de dirección norte-sur con la falla inversa de Yanayacu de dirección noroeste-sureste (Mapa 4. Anexo 1).

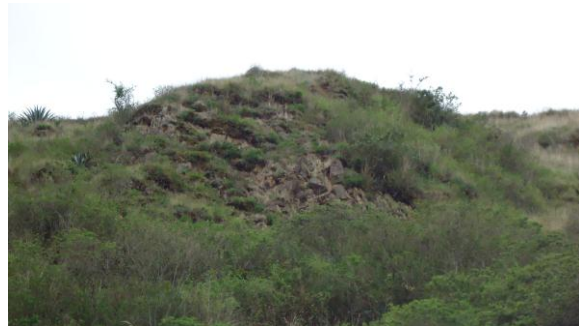
Foto 4: Roca dacítica.

Formación Volcánicos Lourdes PI-PL.- Dacita porfirítica Brecha roca volcánica con fenocristales de cuarzo y plagioclasa de cuarzo de plagioclasa, de la edad terciario, con una permeabilidad muy baja, afectadas por procesos hidrotermal

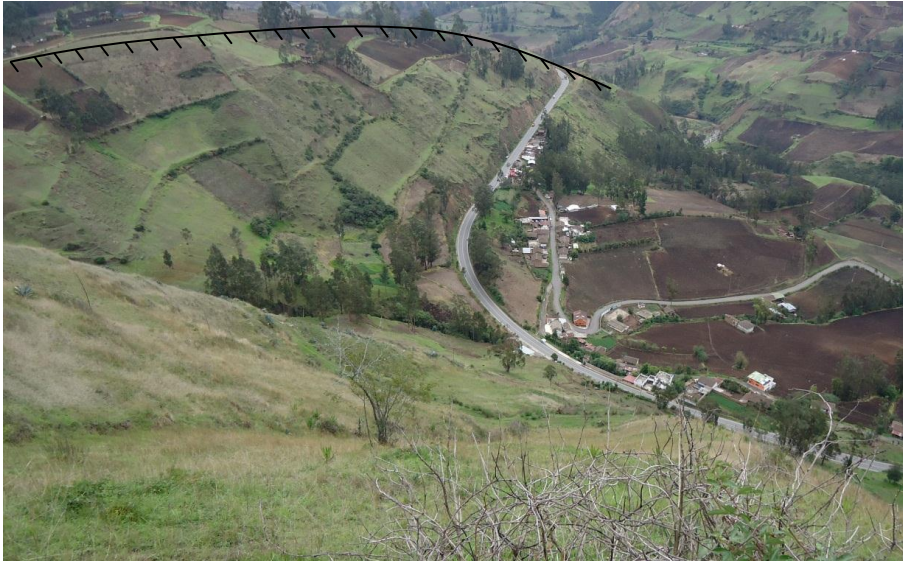
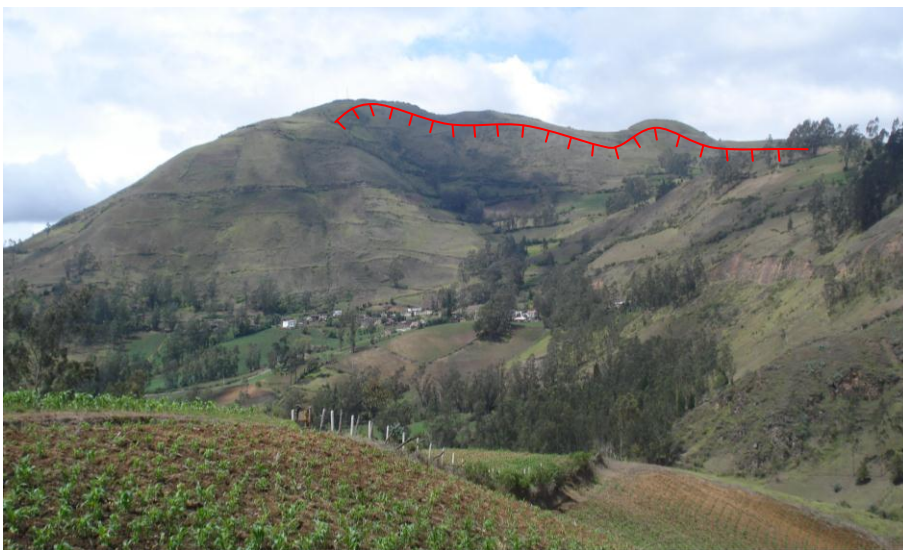
Foto 5.- Izquierda: Cicatriz de deslizamiento en la zona de divisoria.

Derecha: Escarpe de la falla normal de dirección OSO-ENE.

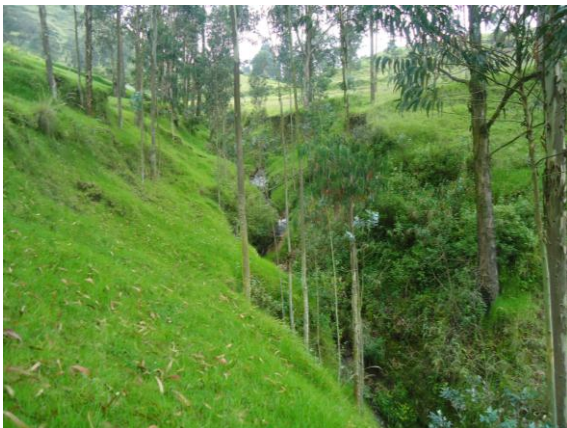
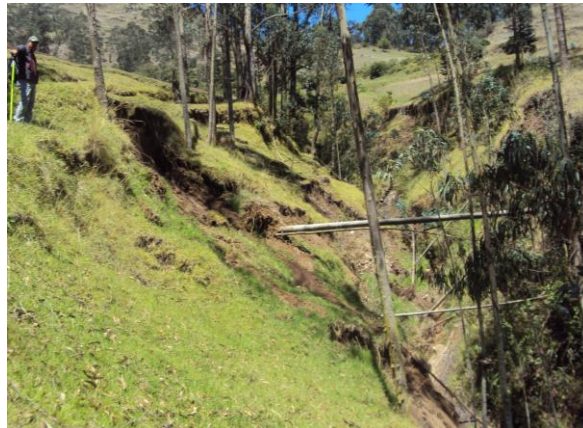
Foto 6.- Ejemplos de incisión fluvial en las zonas de fuerte pendiente.

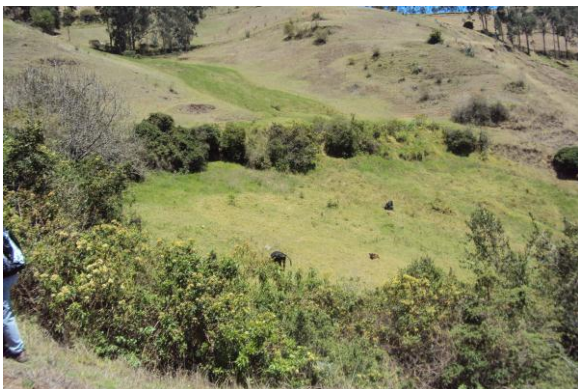
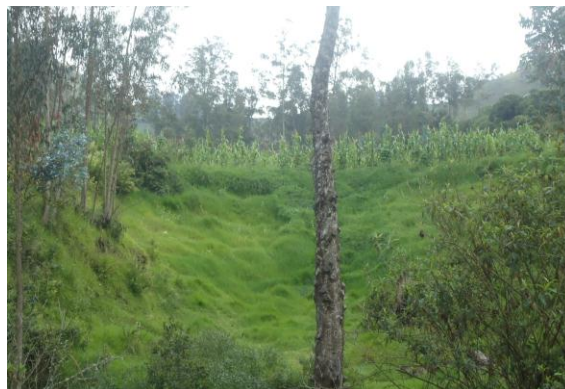
Foto 7.- Humedales superior (izquierda) e inferior (derecha).

humedales, uno en la parte alta y otro en la parte baja de la quebrada (Foto 7). (Mapa 10. Anexo 1)

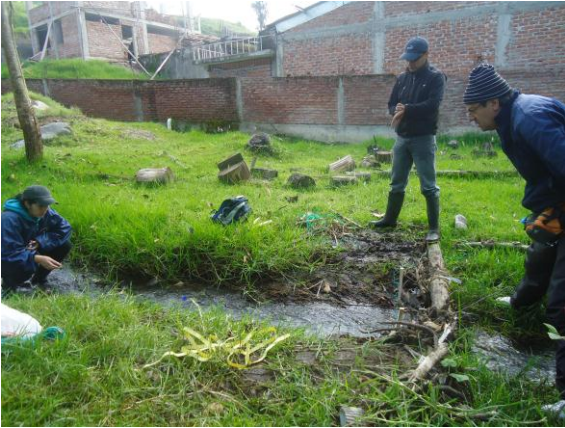
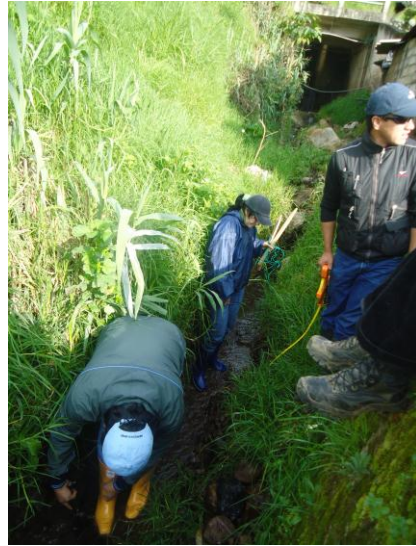
Foto 8.- Imágenes del aforo de caudales en el arroyo principal.

Además, se han identificado cuatro afloramientos de agua en varios puntos de la mitad superior de la quebrada (Foto 8), que normalmente están inactivos en la época de verano.

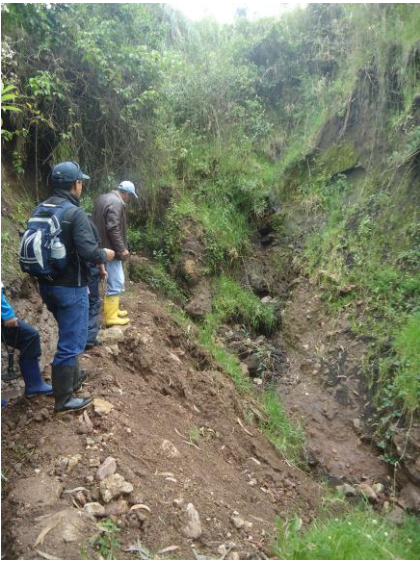
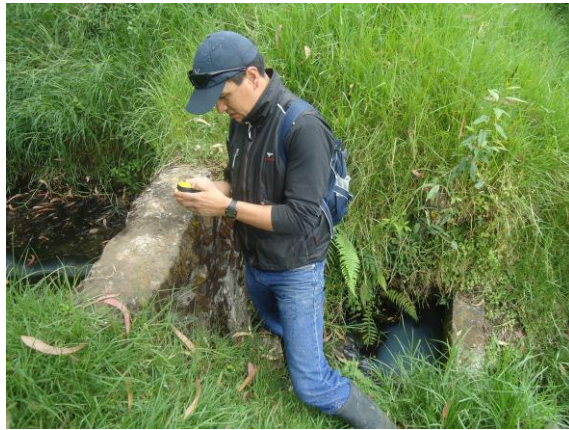
Foto 9.- Imágenes de afloramientos de agua.

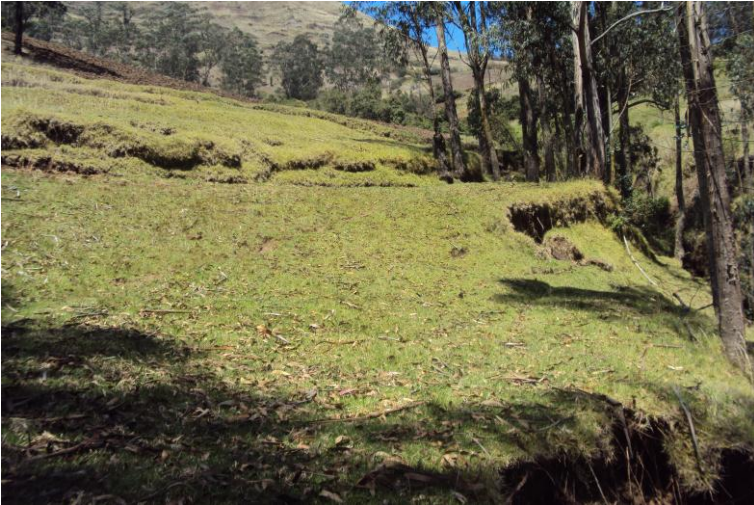
Foto 10.- Imágenes de pequeños deslizamientos y reptaciones en las márgenes de los arroyos incididos.

En las márgenes de los arroyos incididos pequeñas cicatrices de deslizamiento y reptaciones son frecuentes (Foto 10). En la parte superior de la gran concavidad de la zona de estudio se han identificado pequeños deslizamientos en laderas con fuerte pendiente (Foto 11).

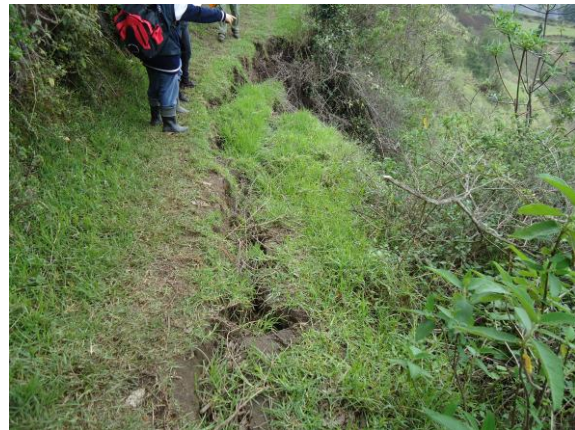
Foto 11.- Imágenes de pequeños deslizamientos en las márgenes de los arroyos incididos y laderas abiertas de fuerte pendiente.

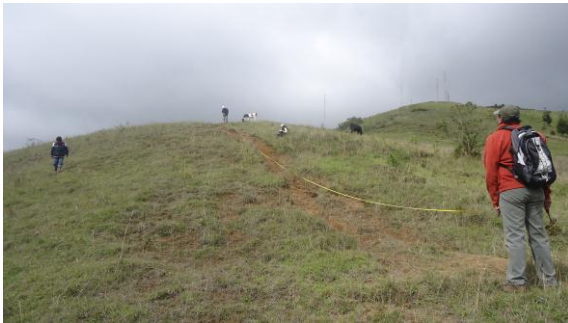
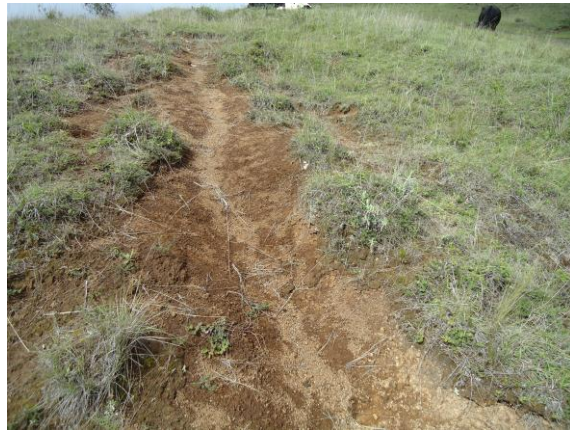
Foto 12.- Imágenes grietas orientadas a favor de la máxima pendiente.

Las intensas precipitaciones que se presentan durante las épocas de lluvia, las pendientes moderadas de las laderas y el carácter deleznable de los materiales superficiales, propician una alta susceptibilidad a la erosión hídrica. Como se pone de manifiesto en algunas zonas donde la roca base queda al descubierto. Dicha roca aparece meteorizada con presencia de caolín como mineral de alteración (Foto 13).

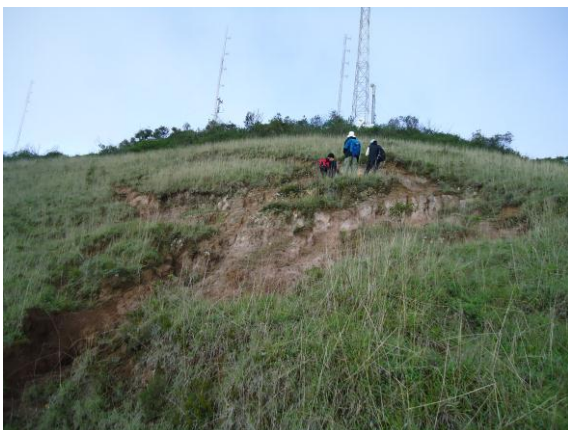
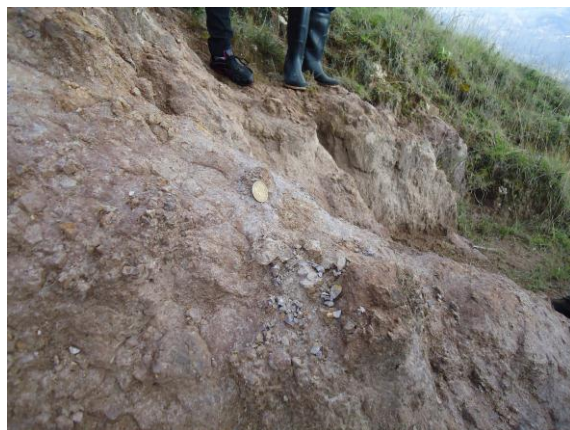
Foto 13.- Afloramiento de rocas meteorizadas debido a la erosión hídrica.

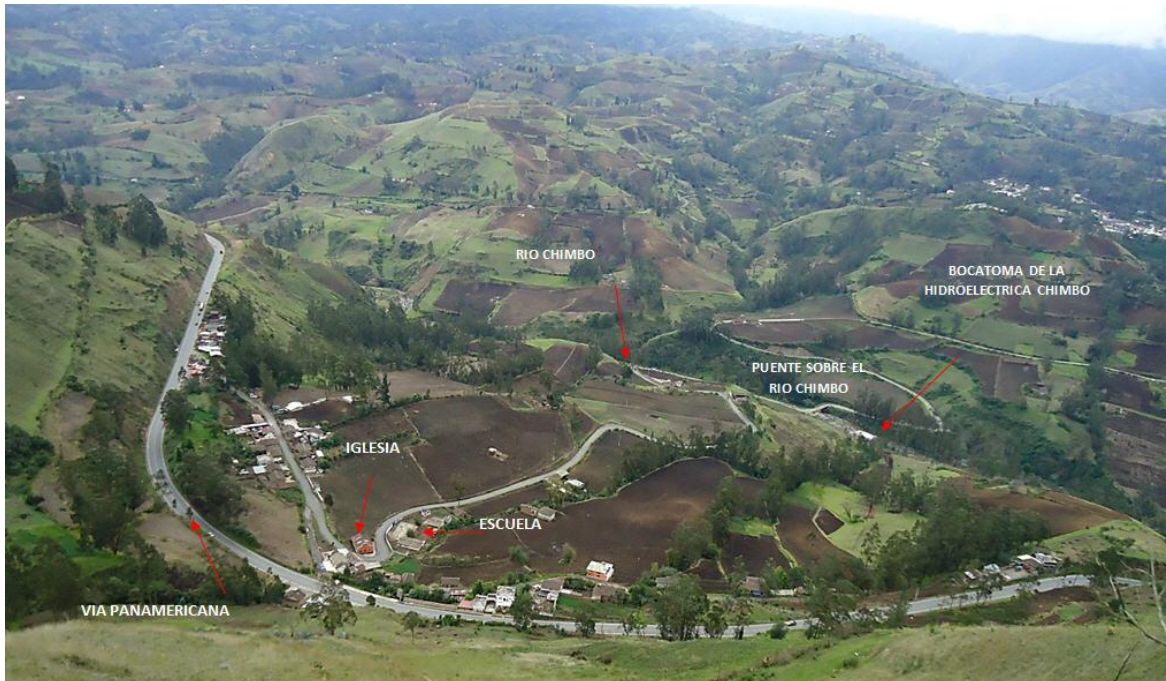
Foto 14. Imagen de los elementos expuesto de la zona el Tejar

Desde el punto de vista antrópico, este posible movimiento en masa provocaría importantes daños en los elementos antrópicos expuestos en esta zona:
