**UNIVERSIDAD ESTATAL DE BOLÍVAR**

**TESIS DE GRADO**

**PROYECTO “ANÁLISIS DE RIESGOS (SISMOS DESLIZAMIENTOS E  
INUNDACIONES) DE LA CIUDAD DE GUARANDA”**

**ESTUDIO DE LA VULNERABILIDAD FÍSICA DE LAS  
EDIFICACIONES, ANTE EVENTOS ADVERSOS  
(SISMOS, INUNDACIONES, DESLIZAMIENTOS) EN EL  
ÁREA URBANA DE LA CIUDAD DE GUARANDA**

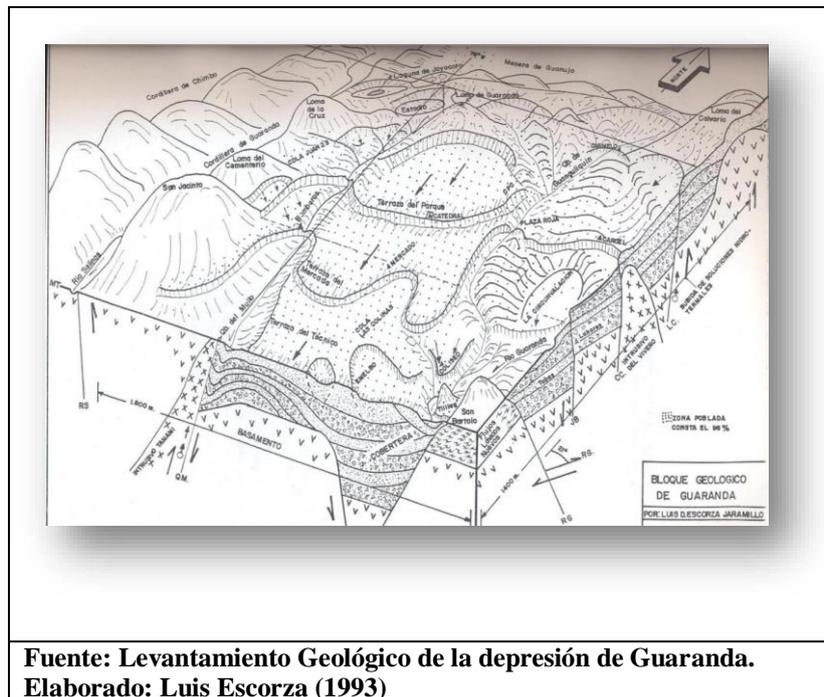
Gráfico.2: Grafico del Bloque Geológico-Geomorfológico de Guaranda

Las rocas que están rellenando la depresión en la que está situada la ciudad de Guaranda corresponden a los volcánicos cuaternarios indiferenciados conocidos como volcánicos. Guaranda (Randell y Lozada, 1976). Los volcánicos de Guaranda, son de edad Pleistocénica, y tiene formación de materiales piroclásticos que están cubriendo una topografía preexistente, que aún no están reacomodadas. Según Lozada (1976), determina como tobas andesíticas de grano fino de color amarillo. Además se considera que las últimas capas de piroclastos son de pómez, lapilli y tobas finas de las últimas erupciones del volcán Chimborazo y otros volcanes; lo que Escorza (1993) denomina cobertera de la Depresión de Guaranda.<sup>5</sup>

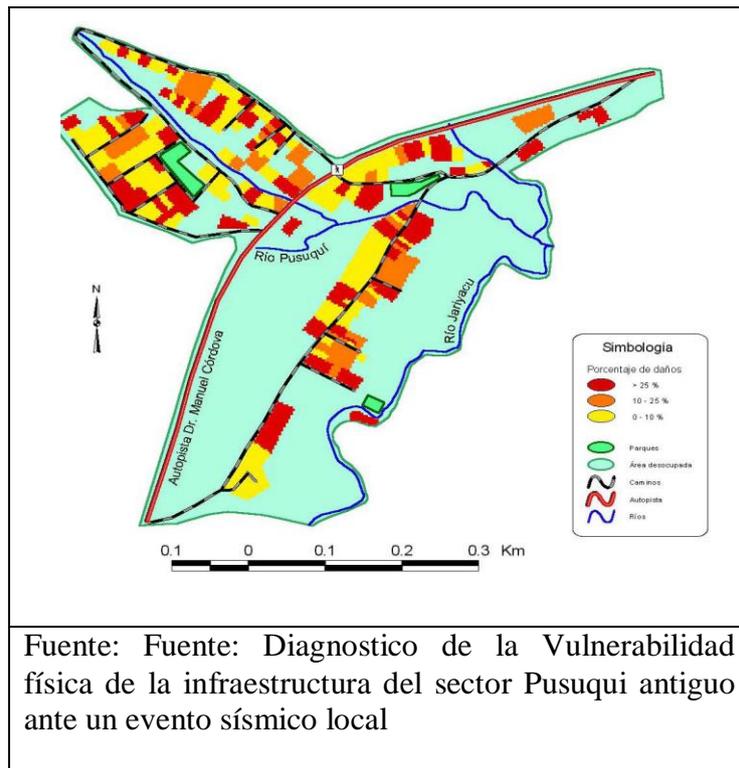
Grafico N° 6 Mapa de la vulnerabilidad física sector de Pusuqui

Una vez obtenidos los resultados esperados, se identifica el porcentaje de daño provocado a las edificaciones según la escala MSK la misma que da como resultado un 25% que establece daños mayores para elementos expuestos clase A, daños menores al 10% para los de clase c y entre 10 y 25 de daños para los de clase B.

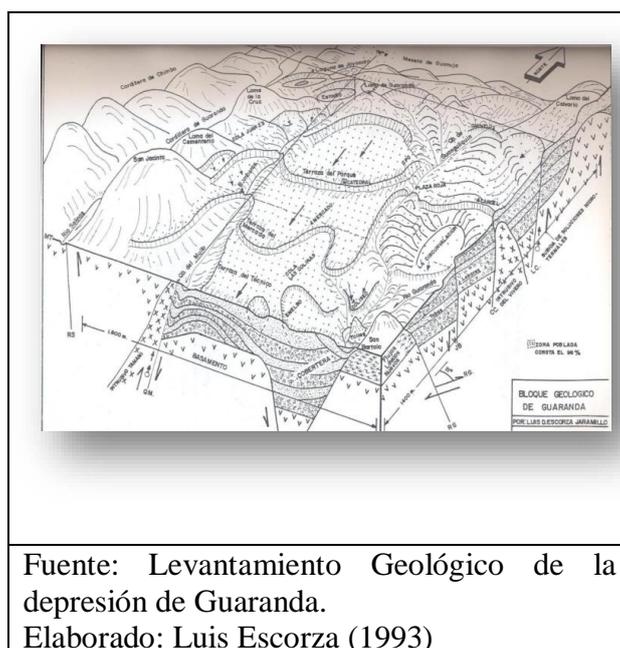
Gráfico.8: Gráfico del Bloque Geológico-Geomorfológico de Guaranda

A la ciudad de Guaranda la atraviesan 2 quebradas de rumbo Norte-Sur, paralelas la cordillera de Guaranda. ESCORZA J, Luis, 1993.

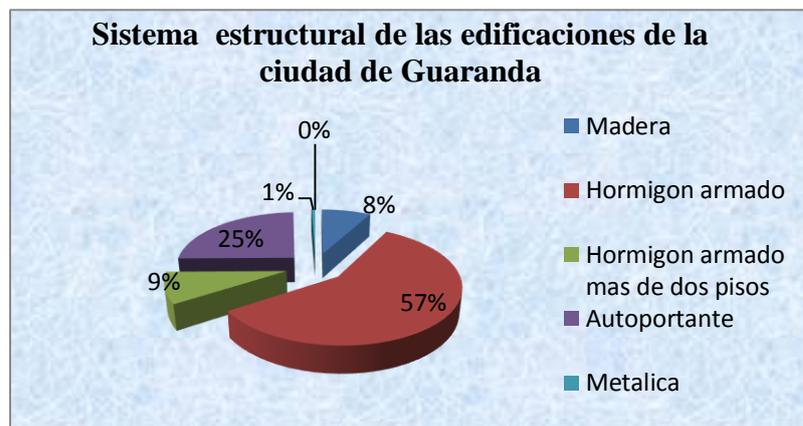
Gráfico N° 11 Material predominante en el sistema estructural de las edificaciones

Como se puede observar el gráfico y la tabla, la mayor parte de estructuras predominantes son las de hormigón armado, lo que relativamente nos indica que estas edificaciones son relativamente nuevas y pueden ser más resistentes, es importante destacar que no se ha considerado el cumplimiento de normas de construcción; el segundo grupo que predomina son las de estructura autoportantes, que son de material

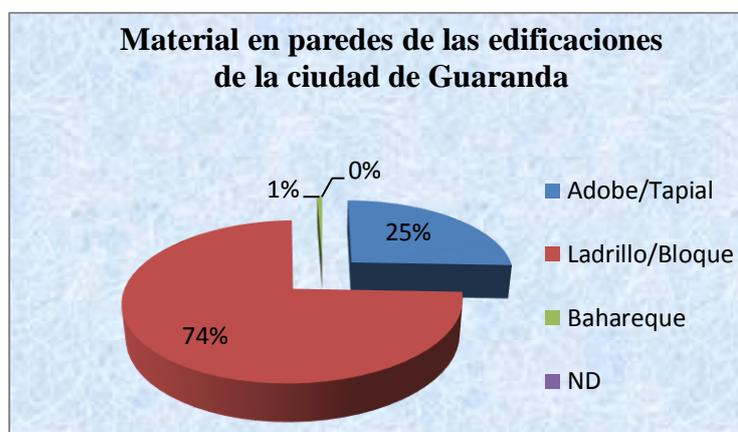
Gráfico N° 12 Material predominante en las paredes de las edificaciones de la ciudad de Guaranda

La tabla y gráfico muestra que el material predominante en las edificaciones, en las paredes, son de ladrillo/bloque, lo que concuerda con el tipo de estructura descrito anteriormente, el cual podría ser más resistente que el adobe/tapial o bahareque, ante posibles eventos adversos, principalmente ante posibles sismos.

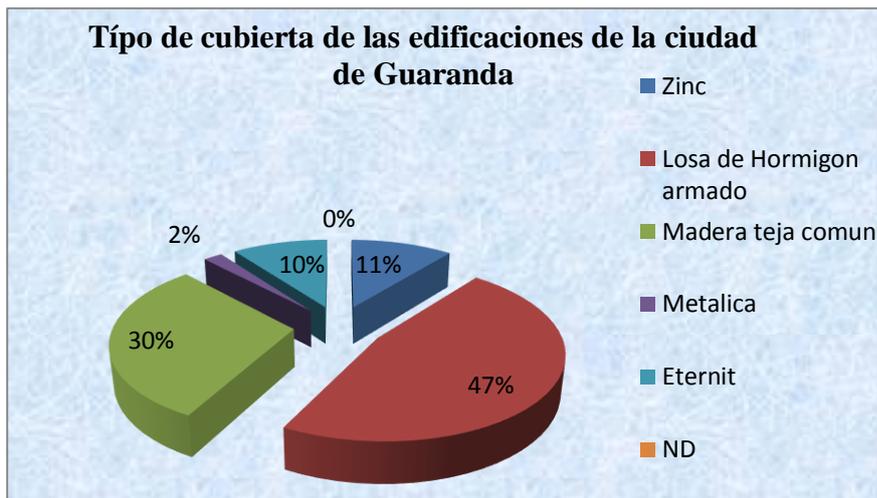
Gráfico N° 13 Material predominante en el tipo de cubierta de las edificaciones de la ciudad de Guaranda

Como se observa en la tabla y gráfico, la mayor parte de las edificaciones predomina la cubierta de losa hormigón armado, seguida por la maderada teja común y eternit, pudiendo considerar que el primero, podría presentar menor daño ante posibles eventos sísmicos.

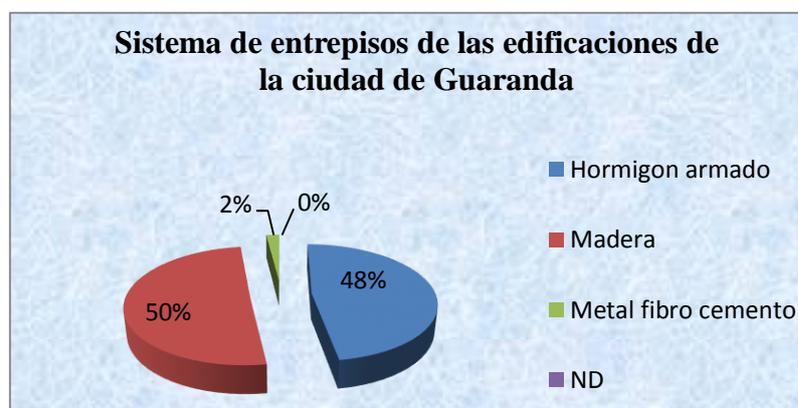
Gráfico N° 14 Sistema de entrepisos de las edificaciones de la ciudad de Guaranda

Los resultados muestran que los materiales predominantes en el entrepiso son la madera y hormigón armado, aunque este indicador no tiene mayor influencia en la

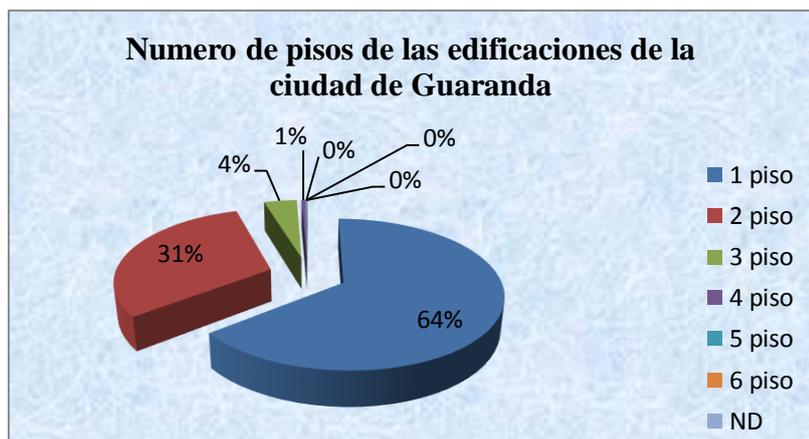
Gráfico N° 15 Número de pisos que predominan en las edificaciones de la ciudad de Guaranda

Como observamos el cuadro y gráfico, la mayor parte de edificaciones son de uno y dos pisos, esto demuestra que las edificaciones mantienen un tamaño normal en altura que podría brindar una apropiada condición de seguridad

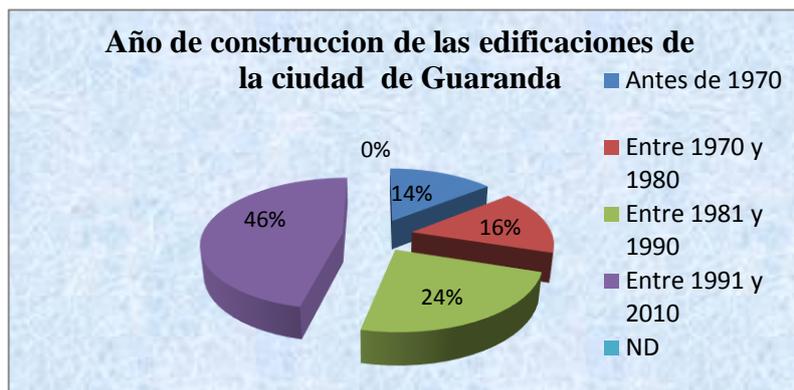
Gráfico N° 16 Año de construcción que predominan en las edificaciones de la ciudad de Guaranda

Año de construcción	Frecuencia	Porcentaje
Antes de 1970	1995	14%
Entre 1970 y 1980	2212	16%
Entre 1981 y 1990	3300	24%
Entre 1991 y 2010	6510	46%
ND	0	0%
Total	14017	100%

El cuadro y gráfico nos muestra que la mayor parte de edificaciones fueron construidas en 1991 y 2010, podríamos decir que en estos últimos 20 años, habido mayor construcción de las mismas y podrían estar apegadas a normas básicas sismo resistente, lo que ayudaría a mantener su resistencia y seguridad

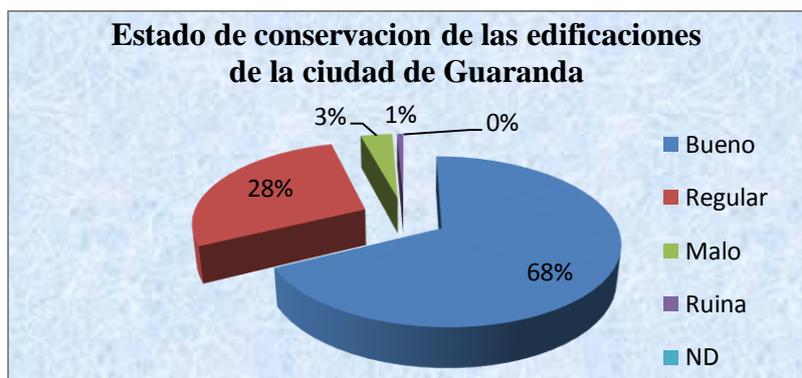
Gráfico N° 17 Estado de conservación que predominan en las edificaciones de la ciudad de Guaranda

Como observamos el cuadro y gráfico, el estado de conservación de las edificaciones es bueno, lo que ayudaría a la seguridad de los habitantes de las mismas, se puede manifestar que estas edificaciones no se han visto afectadas por el deterioro de sus

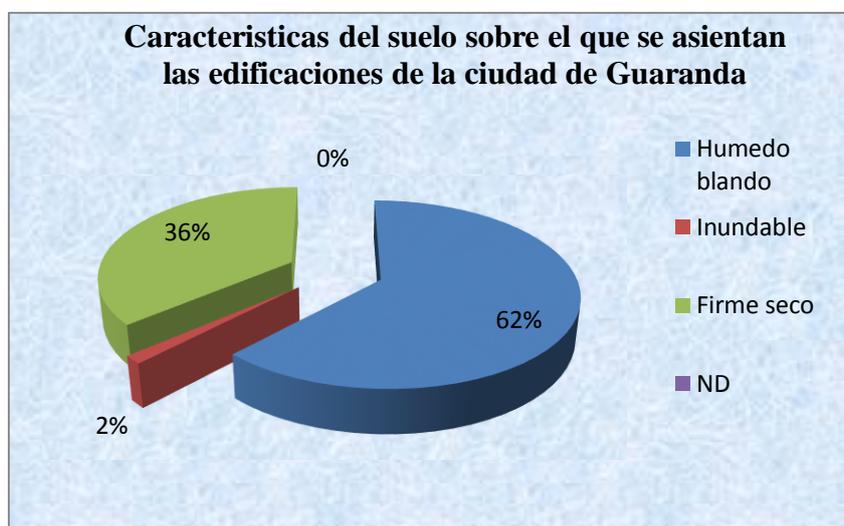
Gráfico N° 18 Características del suelo que se asientan las edificaciones de la ciudad de Guaranda

El cuadro y gráfico nos indican que la mayor parte de edificaciones de Guaranda, están asentadas en un tipo de suelo húmedo y/o blando, por lo que se debería considerar que estos tipos de suelo no brindan mucha resistencia, principalmente ante posibles eventos sísmicos y de deslizamiento.

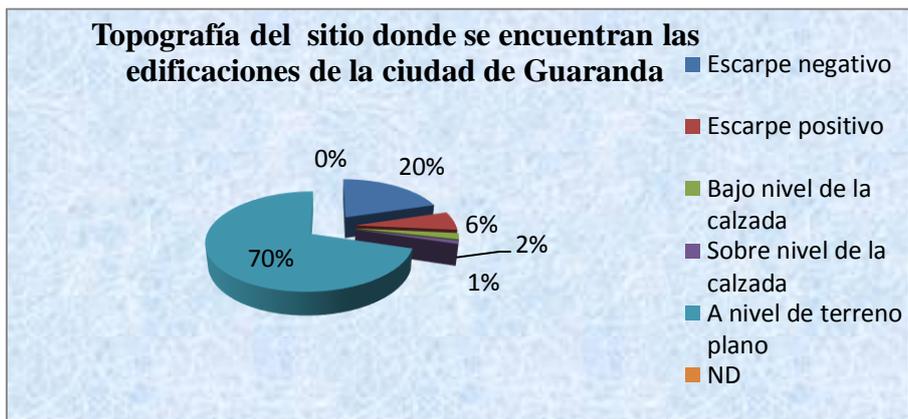
Gráfico N° 19 Topografía del sitio donde se encuentran las edificaciones de la ciudad de Guaranda

Como se observa en el cuadro y gráfico, la mayor parte de las edificaciones se encuentran construidas a nivel del terreno plano, sin embargo aproximadamente el 26% de viviendas están ubicadas en sitios de escarpes (positivo y negativo), lo que puede contribuir a la vulnerabilidad ante sismos y deslizamientos.

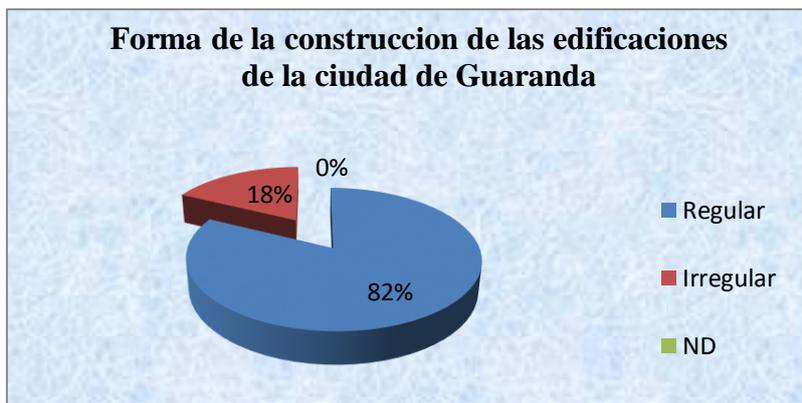
Gráfico N° 20 Forma de la construcción de las edificaciones de la ciudad de Guaranda.

Como se muestra en la tabla y gráfico, la mayor parte de las edificaciones poseen una forma de construcción regular, ya que como se mencionó anteriormente en su mayor

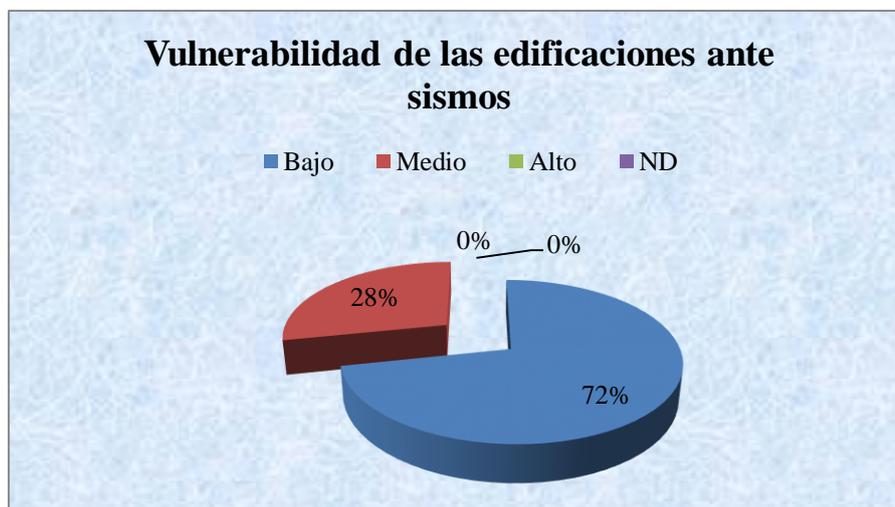
Gráfico N° 21 Vulnerabilidad de las edificaciones ante la amenaza sísmica en la ciudad Guaranda

El Gráfico nos muestra que de las 14017 predios los niveles de vulnerabilidad de las edificaciones son medio y bajo el nivel bajo refleja un 72% de edificaciones y el nivel de vulnerabilidad medio el 28% no presentan edificaciones en nivel de vulnerabilidad alto

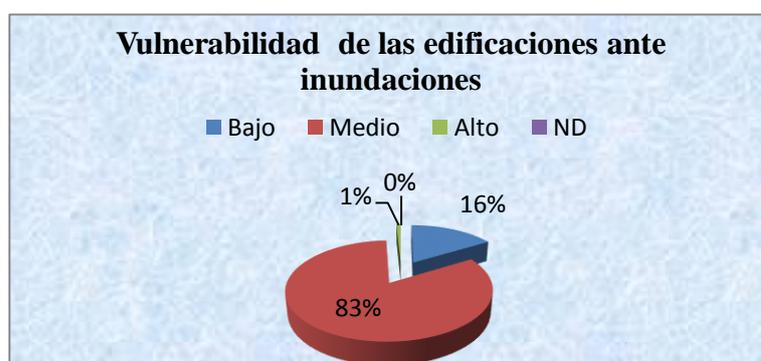
Gráfico N° 22 Vulnerabilidad de las edificaciones ante la amenaza de inundaciones en la ciudad de Guaranda.

Como observamos en el gráfico la amenaza evaluada a inundaciones del total de 14017 edificaciones, tenemos el 1% de edificaciones que son de vulnerabilidad alta, el 83% como vulnerabilidad media y el 16% como vulnerabilidad baja, relativamente observamos que el nivel medio de las edificaciones es la vulnerabilidad sobresaliente en este análisis.

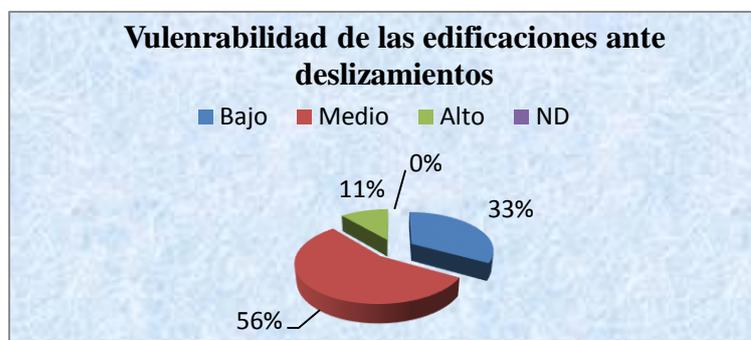
Gráfico N° 23 Vulnerabilidad de las edificaciones ante la amenaza de deslizamiento en la ciudad de Guaranda

Elaborado por el Autor: fuente base datos catastrales del GAD cantonal  
 En el gráfico podemos apreciar que el nivel de vulnerabilidad alta ante deslizamientos es de un 11%, el nivel de vulnerabilidad medio un 56% y el nivel de vulnerabilidad bajo 33% lo que nosotros describiremos que las edificaciones ante deslizamiento tendrían un grado de afectación en un nivel medio.

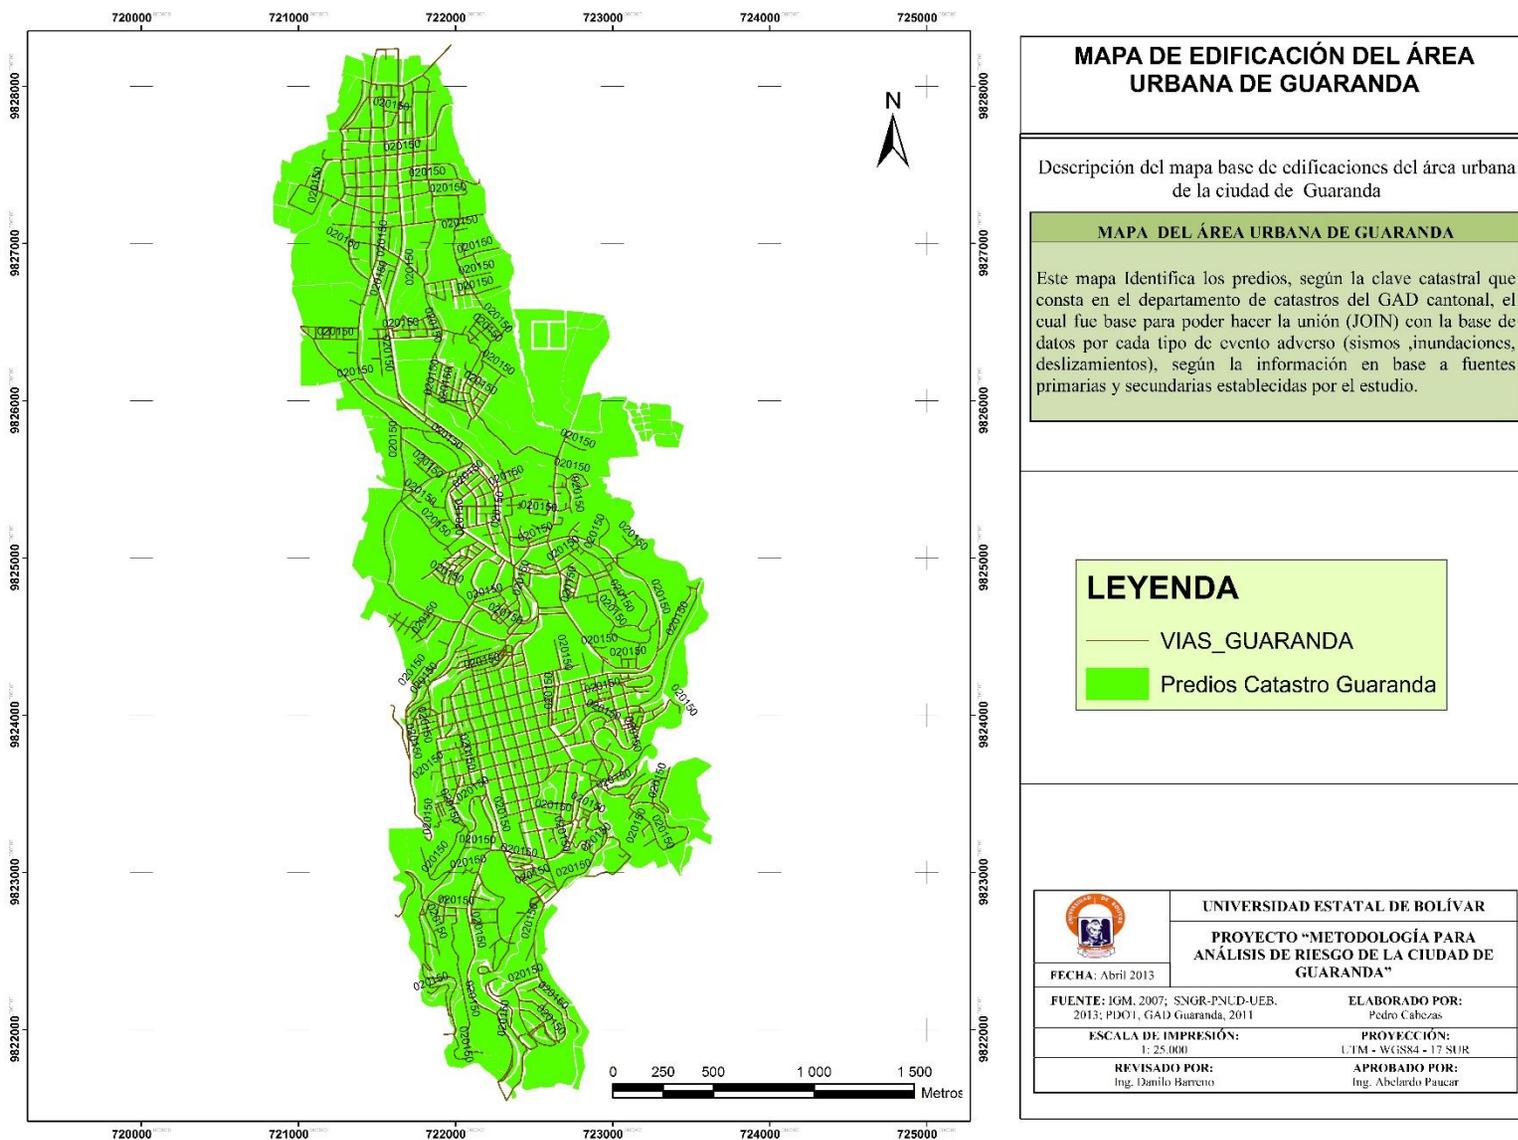
Figura N°1 Mapa de identificación de edificaciones de la ciudad de Guaranda

Este mapa muestra la ubicación 14017 edificaciones del catastro de la ciudad de Guaranda.

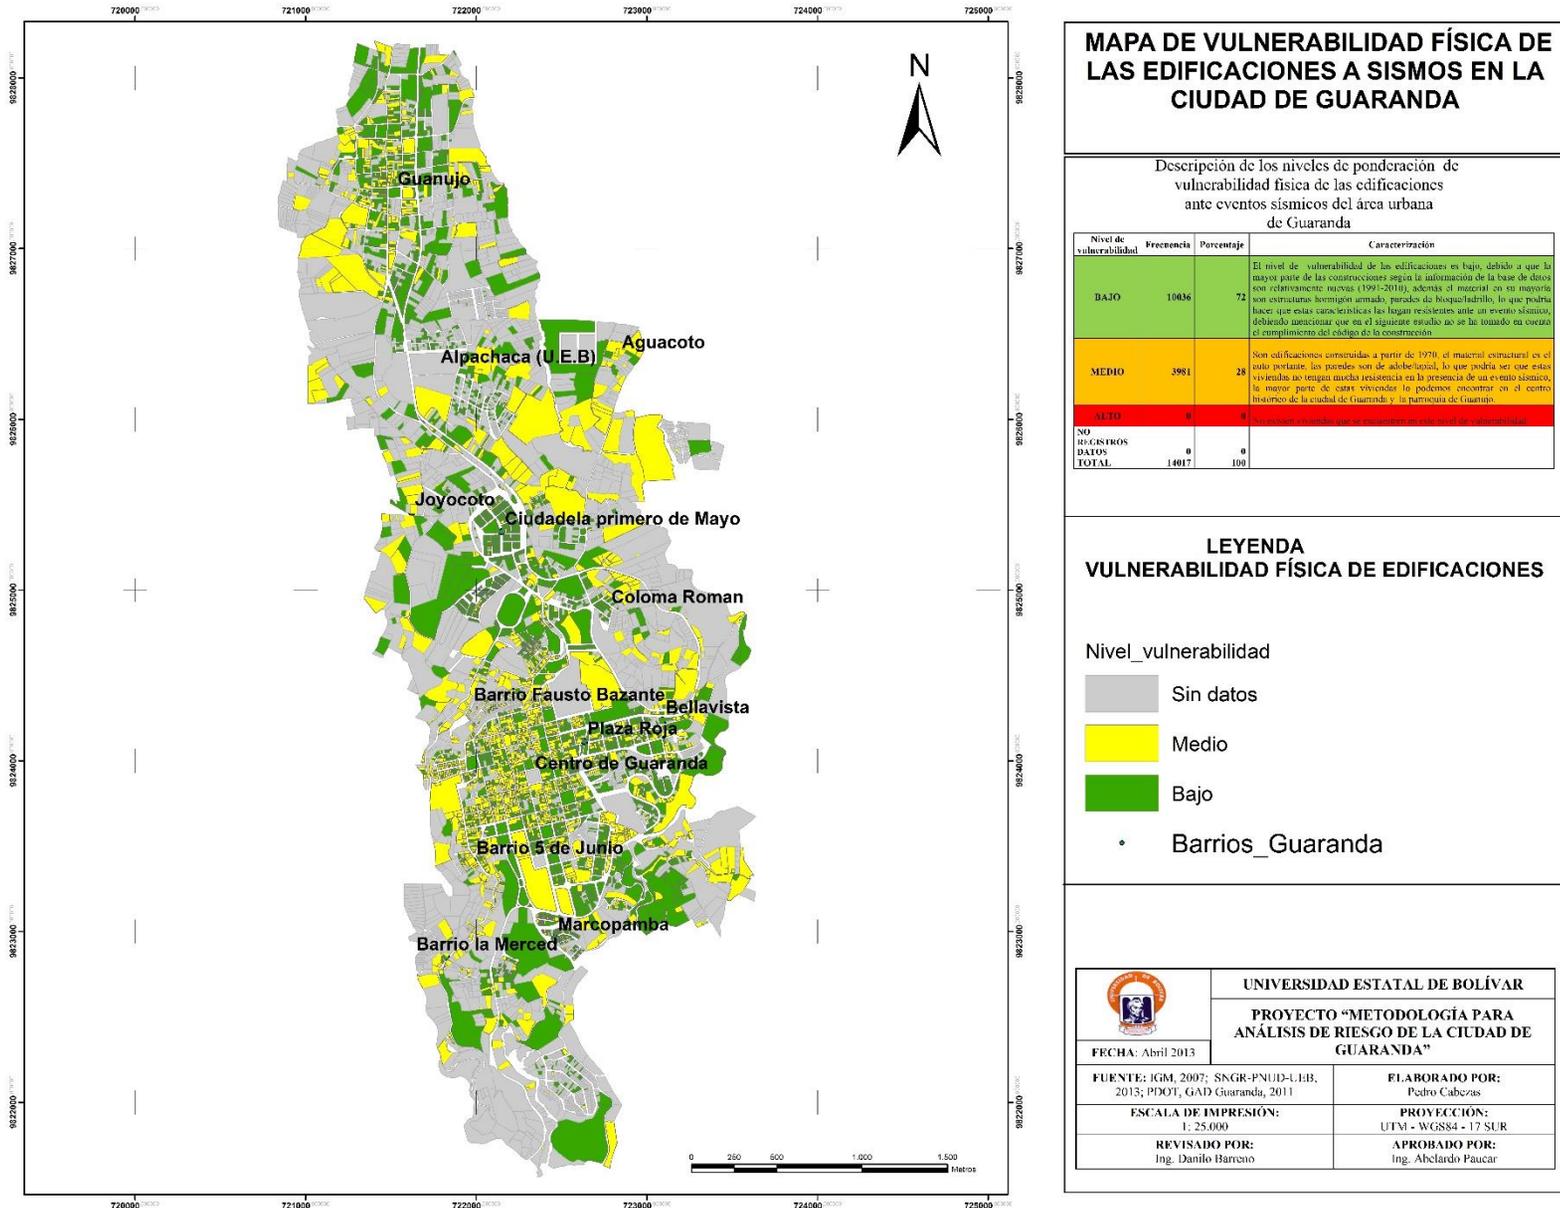
Figura N°2 Mapa de Vulnerabilidad física de las edificaciones del área urbana de la ciudad de Guaranda a sismos

### MAPA DE VULNERABILIDAD FÍSICA DE LAS EDIFICACIONES A SISMOS EN LA CIUDAD DE GUARANDA

Descripción de los niveles de ponderación de vulnerabilidad física de las edificaciones ante eventos sísmicos del área urbana de Guaranda

ALTO	0	0	Edificios construidos que se encuentran en estado de deterioración.
NO REGISTROS DATOS	0	0	
TOTAL	14017	100

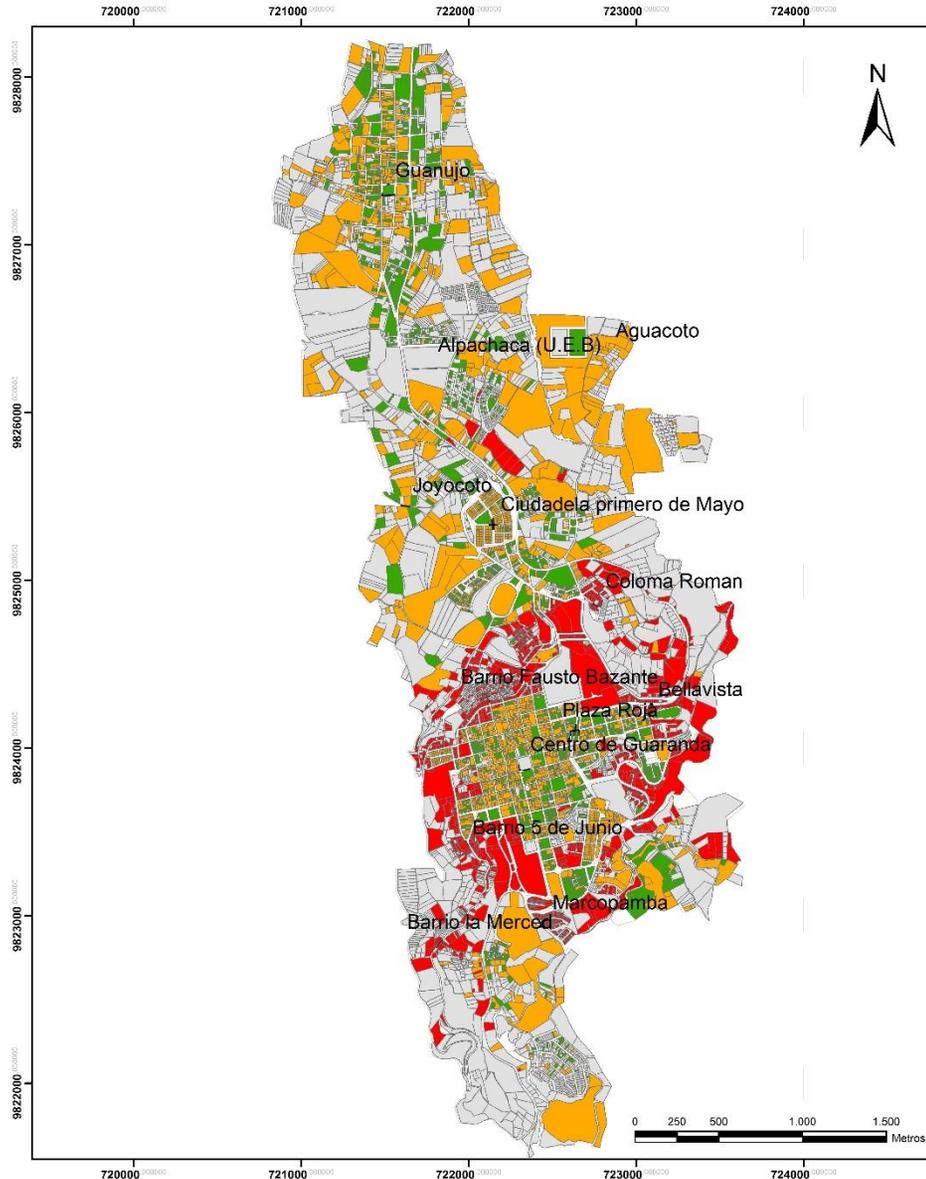
Figura N°3 Mapa de Vulnerabilidad física de las edificaciones del área urbana de la ciudad de Guaranda a Deslizamiento

## MAPA DE VULNERABILIDAD FÍSICA DE LAS EDIFICACIONES A DESLIZAMIENTOS EN LA CIUDAD DE GUARANDA.

Descripción de los niveles de ponderación de vulnerabilidad física de las edificaciones ante eventos a deslizamientos del área urbana de Guaranda

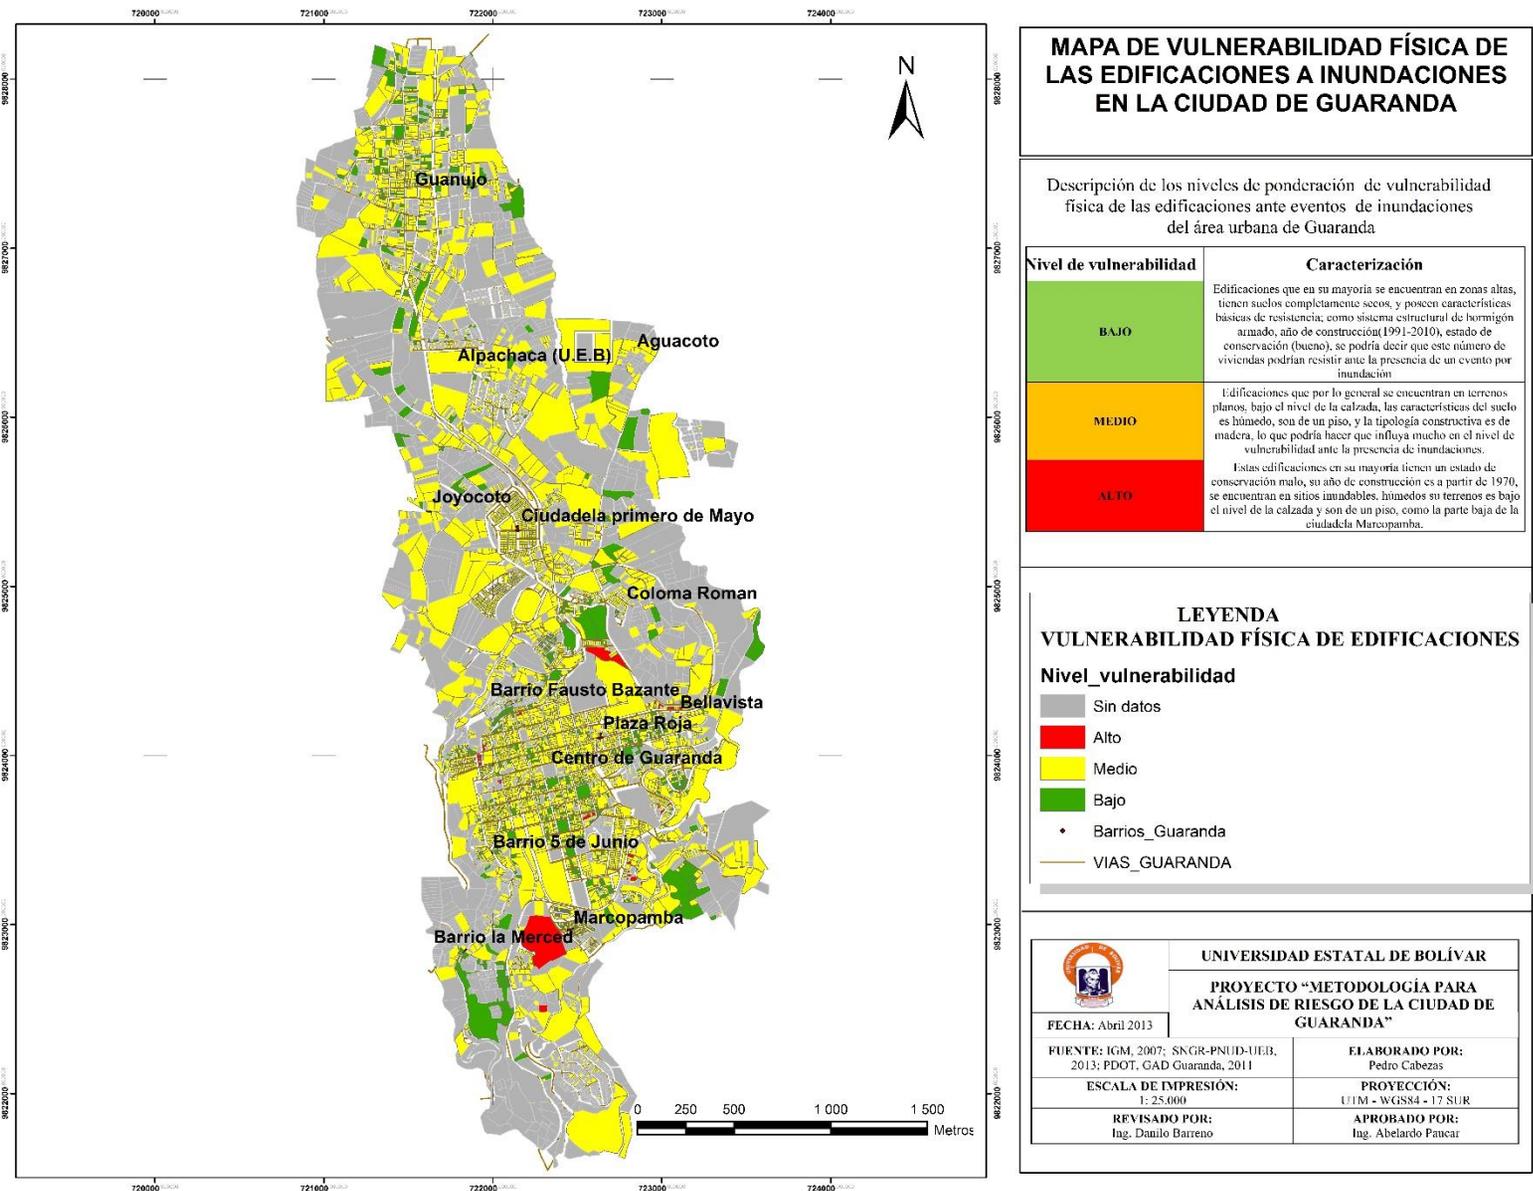
Figura N°3 Mapa de Vulnerabilidad física de las edificaciones del área urbana de la ciudad de Guaranda a Inundaciones

### MAPA DE VULNERABILIDAD FÍSICA DE LAS EDIFICACIONES A INUNDACIONES EN LA CIUDAD DE GUARANDA

Descripción de los niveles de ponderación de vulnerabilidad física de las edificaciones ante eventos de inundaciones del área urbana de Guaranda
