UNIVERSIDAD ESTATAL DE BOLÍVAR

**ESCUELA DE ADMINISTRACIÓN PARA DESASTRES Y GESTIÓN DEL
RIESGO**

**“GESTIÓN INCLUSIVA PARA EVACUACIÓN POR EVENTO DE
TSUNAMI EN 4 COMUNIDADES DEL CANTÓN SAN VICENTE EN LA
PROVINCIA DE MANABÍ”**

GUARANDA – ECUADOR

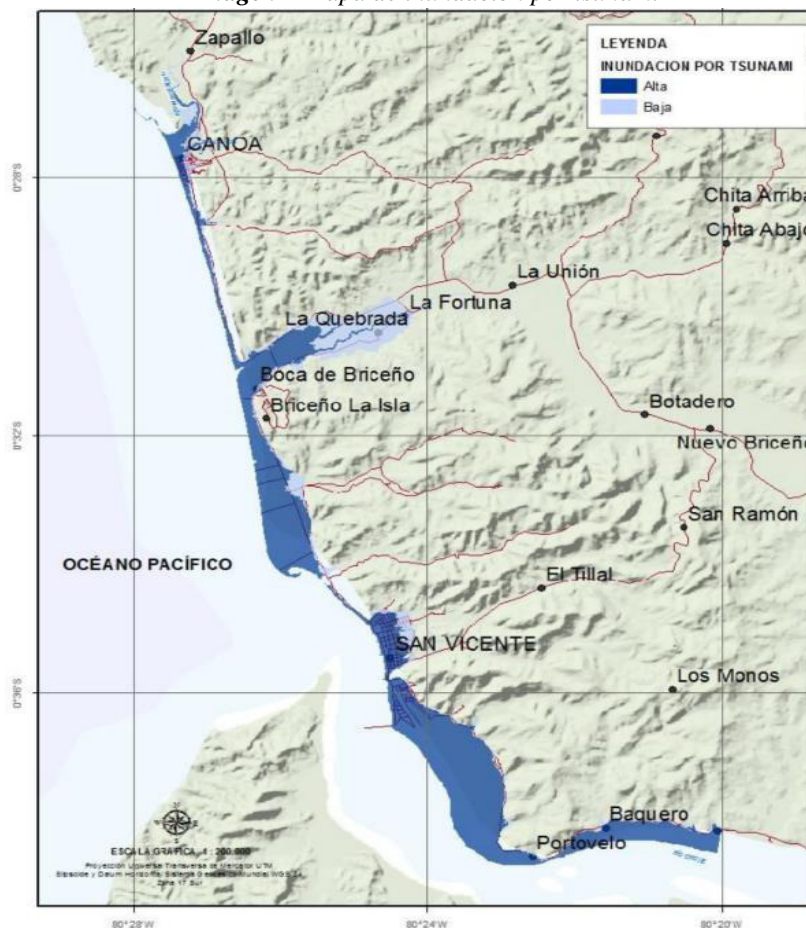
Imagen 4 Mapa de inundación por tsunami

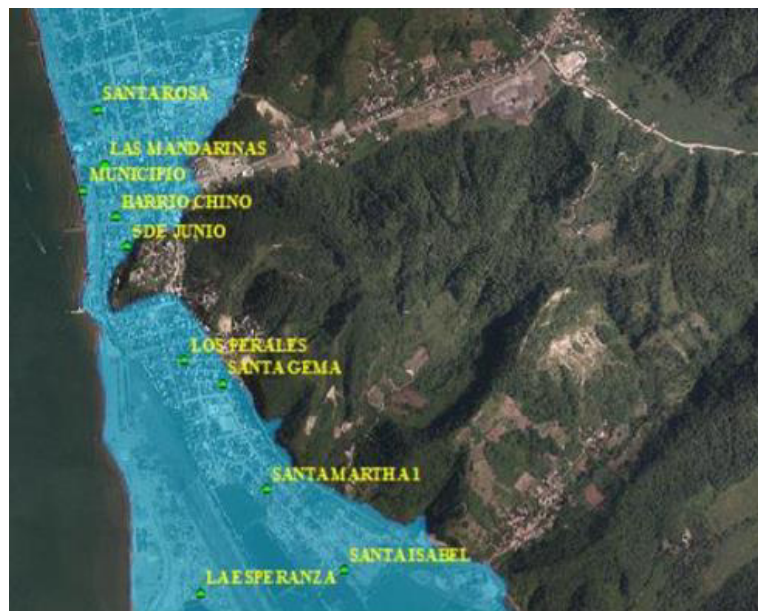
Imagen 5 Mapa de amenaza de tsunami del Cantón San Vicente

Entre otros estudios relacionados a el análisis del riesgo de tsunami en el Cantón San Vicente también es destacable el siguiente mapa fue producto del estudio de realizado por (Ramos Romero, 2013), a base de una delimitación del área de afectación, en función de la geomorfología y la mecánica de un tsunami manifestada en los últimos eventos ocurridos en el mundo (2010-2012), en este caso, el área de influencia de un tsunami para San Vicente abarca un área de 8.07 km² aproximadamente, siendo altamente vulnerables las zonas cercanas a la costa.

El estudio realizado por el autor (Ramos Romero, 2013) abarca todas las comunidades localizadas en la parroquia urbana San Vicente, esto incluye a las comunidades urbanas intervenidas por el presente estudio de caso correspondientes a las comunidades: 11 de Diciembre, La Dolorosa y Nueva Esperanza. Siendo el estudio Ramos Romero el más actual y técnico hasta la fecha realizado, se consideró eficaz para esclarecer cual sería la dinámica de tsunami en caso de subsistir el evento dentro de la Parroquia San Vicente y concientizar a sus habitantes. En cuanto

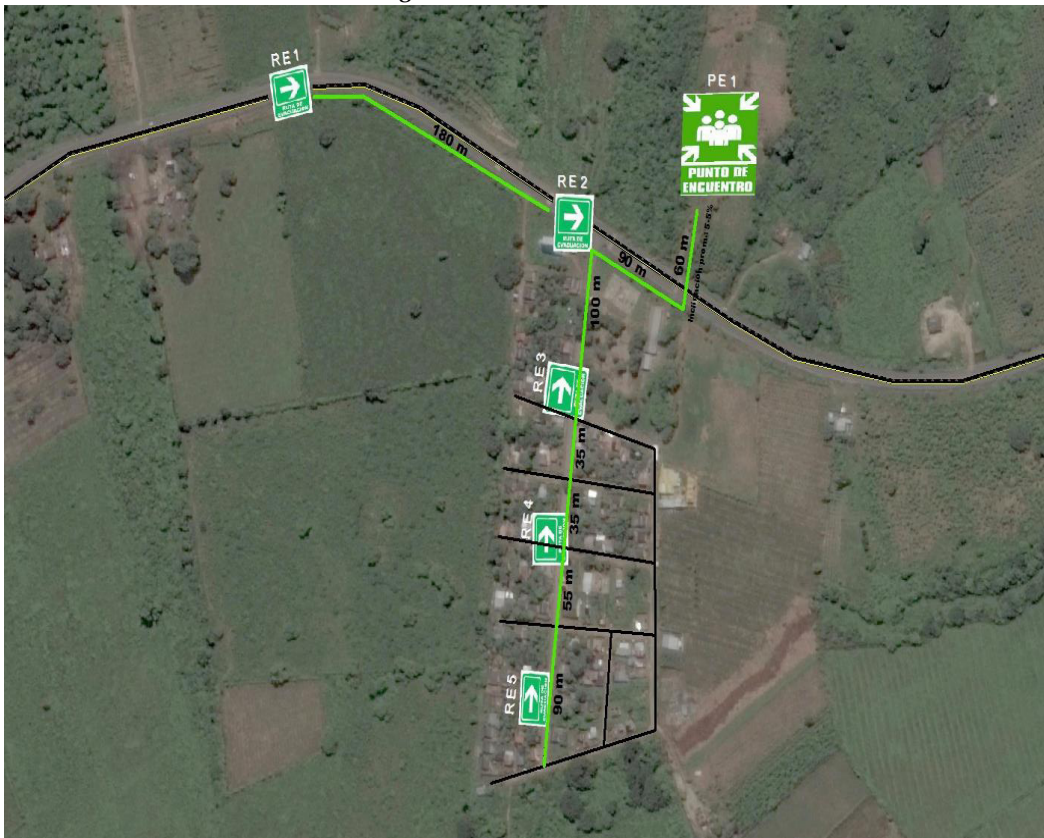
Imagen 19 Ubicación de señálicas

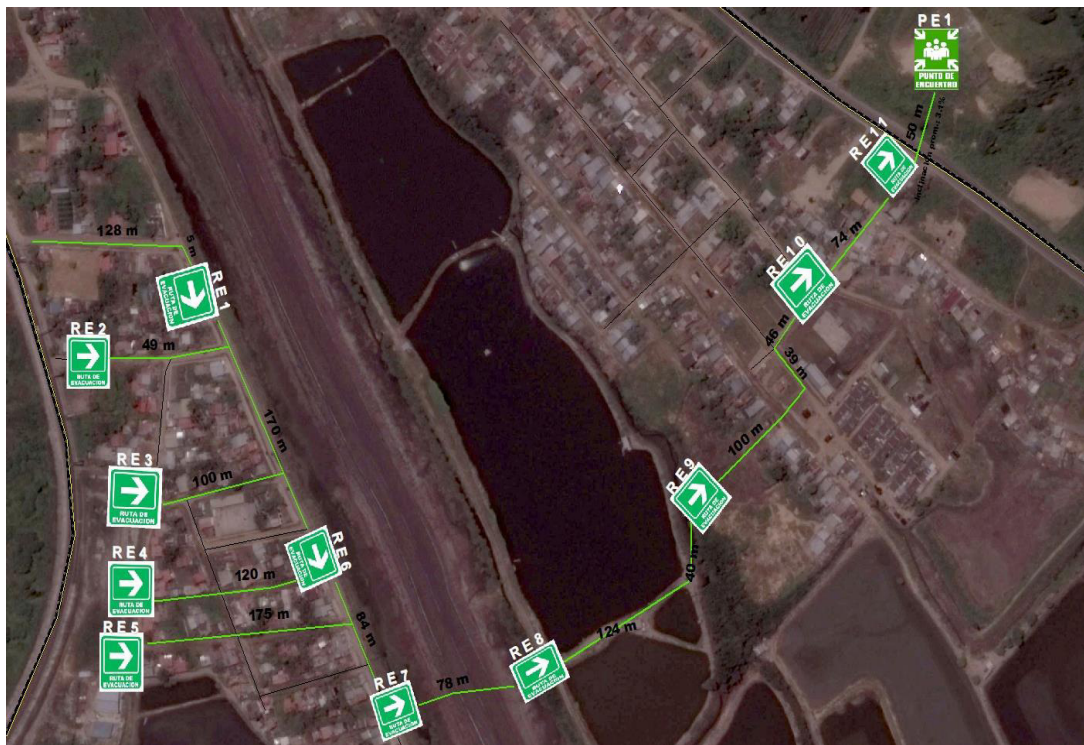
Imagen 29 Ubicación de señaléticas
