UNIVERSIDAD ESTATAL DE BOLÍVAR

**ESCUELA DE ADMINISTRACIÓN PARA DESASTRES Y GESTIÓN DEL
RIESGO**

**“ESCENARIOS DE RIESGOS POR FLUJO DE ESCOMBROS EN LA
COMUNIDAD CRUZ ALTA DE MIGUELILLO EN LA PARROQUIA ABDÓN
CALDERÓN DEL CANTÓN PORTOVIEJO”.**

**PREVIO A LA OBTENCION AL TITULO DE INGENIERO EN
ADMINISTACIÓN PARA DESASTRES Y GESTIÓN DEL RIESGO.**

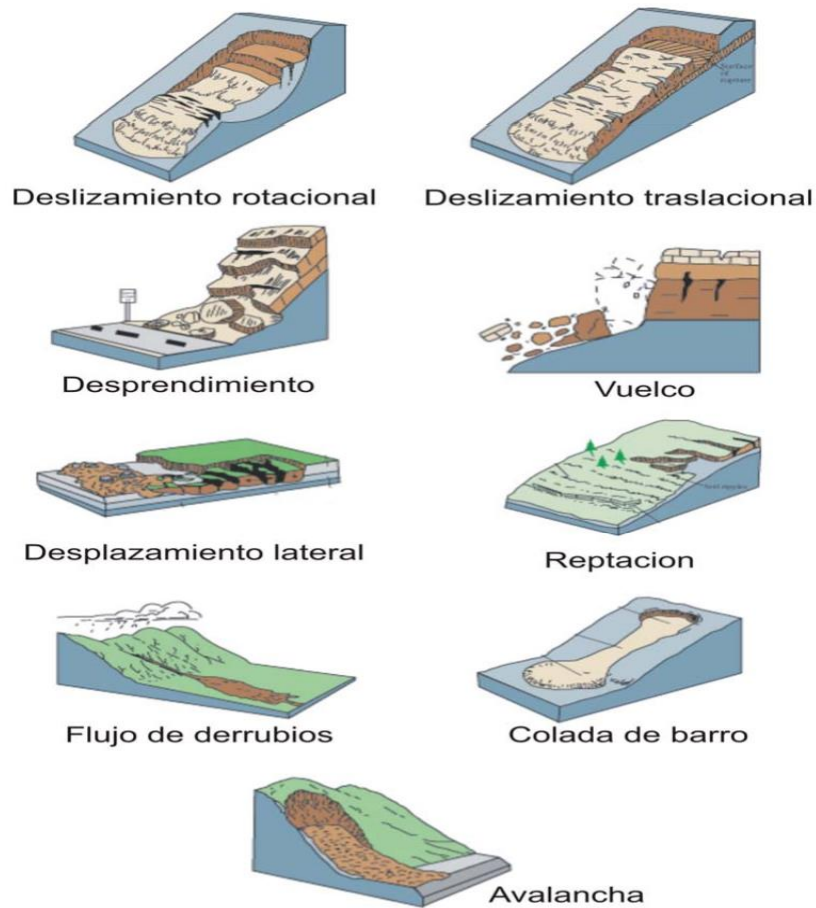
Gráfico 1. Tipos principales de movimientos de ladera.

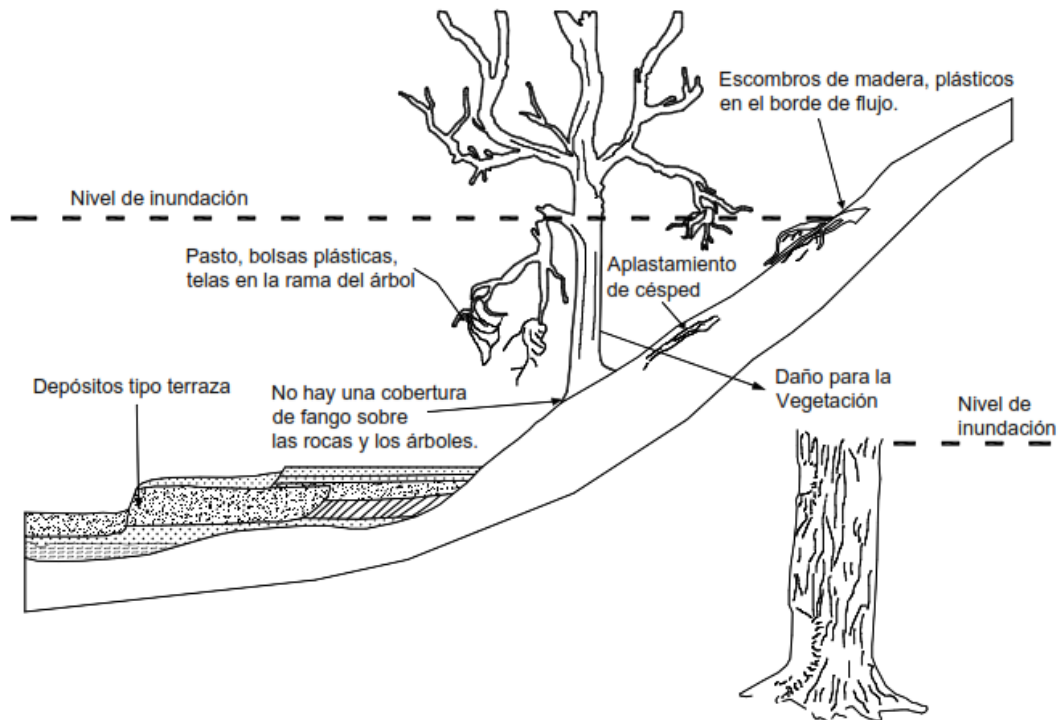
Gráfico 4. Cómo determinar que ocurrió una inundación y no un flujo híper-concentrado.

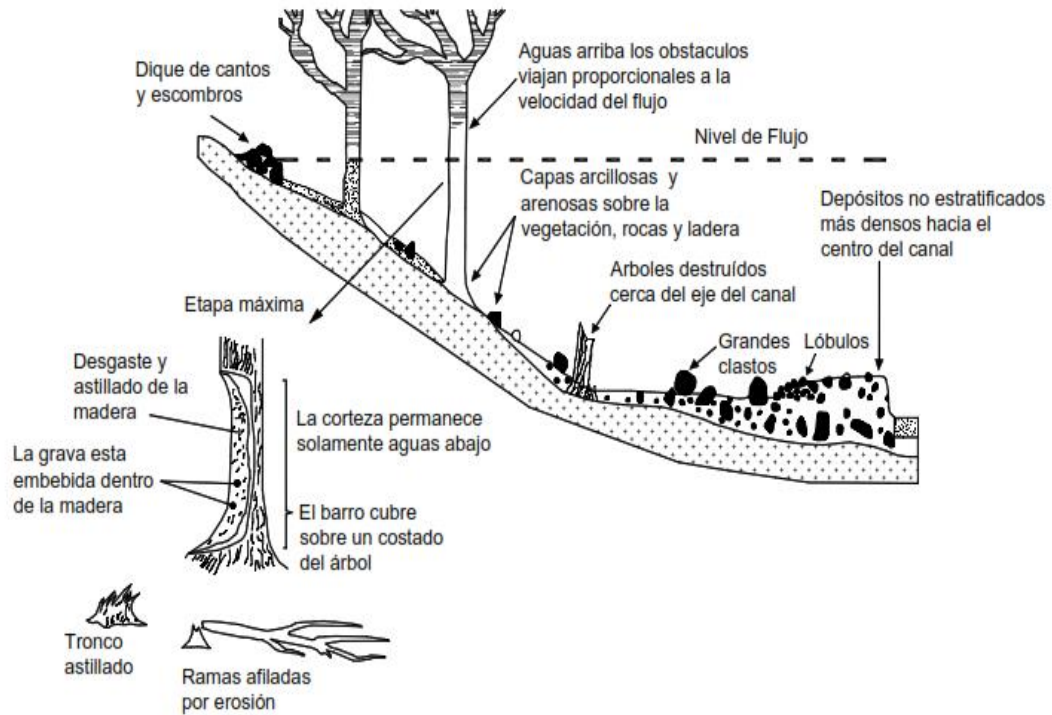
Gráfico 5. Cómo identificar que ocurrió un flujo de escombros.

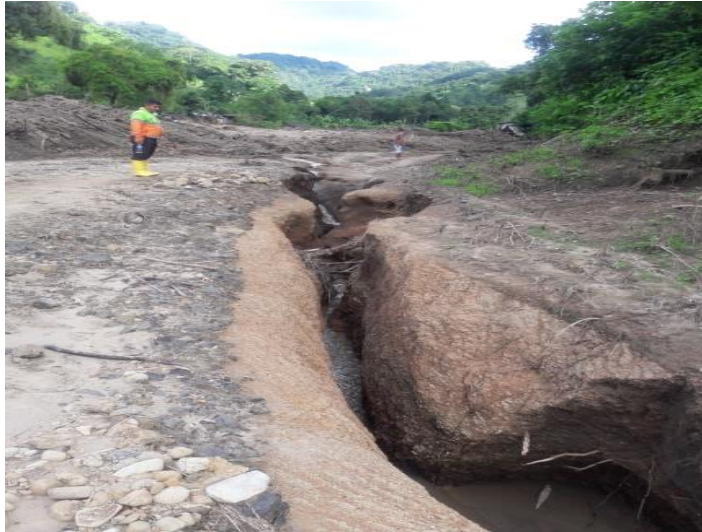
Fotografía 6. Procesos de erosión avanzada, cárcavas generadas por agua de escorrentías.

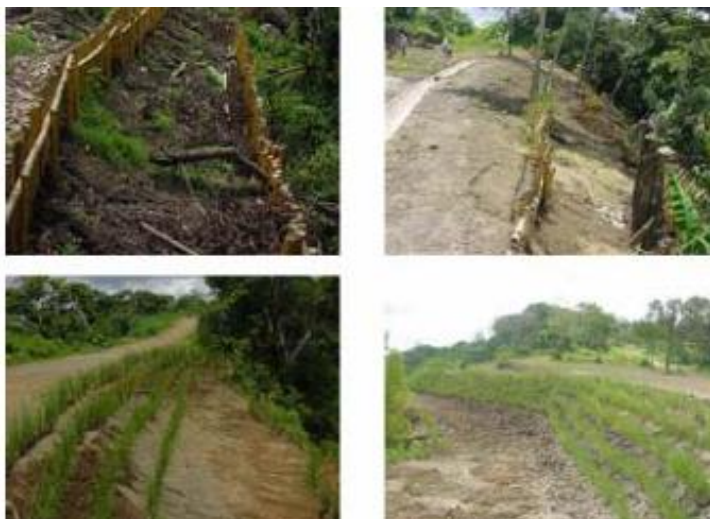
Fotografía 16. Ejemplo de utilización de barreras vivas para estabilizar taludes.

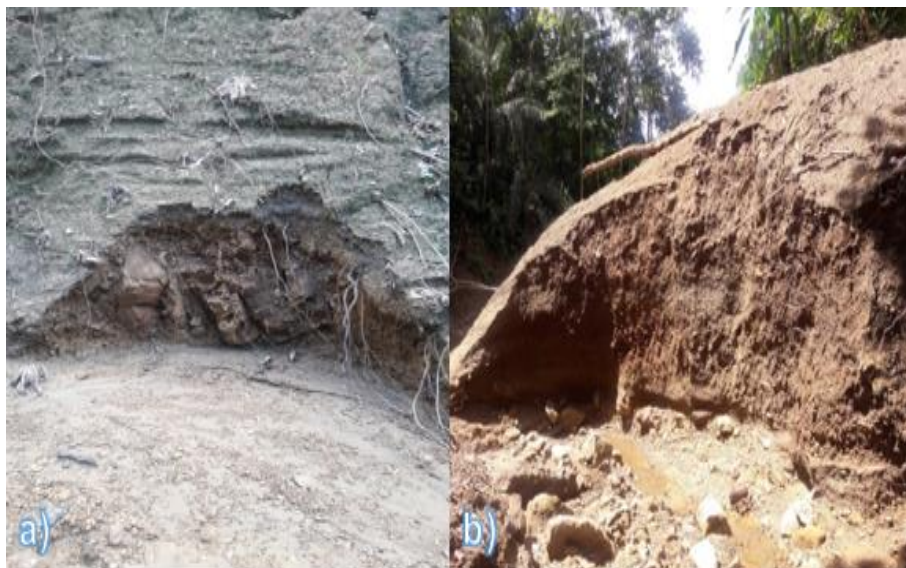
Fotografía 17. a) Afloramiento lutítico y en la parte superior arcilla con material orgánico, b) Arcilla limosa y material orgánico.

Las lutitas se rompen fácilmente en astillas y en contacto con el agua se convierten en material plástico que se mueven rápidamente, generando fenómenos de deslizamiento en zonas de alta pendiente, y en zonas de baja pendiente, generan agrietamientos y reptación. Los suelos de grano fino (arcillosos) contienen espacios vacíos muy pequeños y son impermeables, por lo que no retienen el agua; su comportamiento depende entonces de la película de agua existente entre sus partículas.

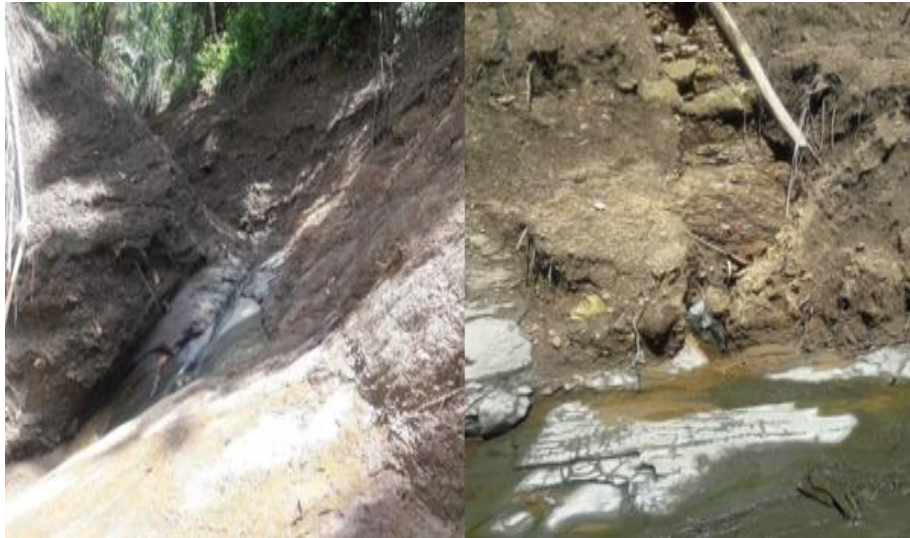
Fotografía 18. Lutita compacta de color pardo amarillento, subyace al material arcilloso.

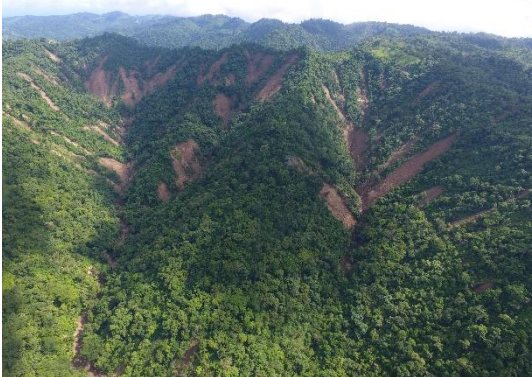
Zona Crítica	Medida Estructurales	Medidas no Estructurales	Medidas Ambientales
<p style="text-align: center;">Quebrada La Seca</p>

<p>Biomantas: debido a la ausencia de cobertura vegetal en esta zona, se recomienda el empleo de esta medida de mitigación la cual permite el desarrollo de vegetación debido a que es biodegradable por ende una vez cumplida esta función desaparece, está compuesta con fibras de coco u otras fibras naturales, su principal función es servir de protección y abono a las especies vegetales que en ella se siembre.</p> <p>Geo mantas: Compatibles en el caso de taludes con suelos finos sin cohesión e inclinación moderada, su función es la de confinar las partículas con las cuales es colmatado, facilitando el crecimiento de la vegetación y garantizando la buena interacción suelo – material a través de las raíces.</p>	<ul style="list-style-type: none"> • Cumplimiento de normativas de regulación de uso de suelo, impidiendo la edificación de construcciones en zonas de alto riesgo por deslizamiento. • Campañas de socialización en la comunidad sobre las amenazas a deslizamiento por flujos de escombros a la que están expuestos. • Establecer sistemas de alerta comunitaria, para informar a la comunidad como actuar antes, durante y después de la ocurrencia de este evento adverso. 	<ul style="list-style-type: none"> • Acciones de forestación con especies compatibles cuyas raíces alcancen profundidades de 50 cm, estas especies actuaran como colchón amortiguador del impacto directo de las precipitaciones. • Prevención de incendios forestales en zonas de bosque seco, regularizando y sancionado la quema no supervisada. • Implementación de barreras vivas, prácticas utilizadas para disminuir la velocidad de escorrentías sobre laderas. Además, de la erosión y desestabilización de la misma, son hileras simples, dobles o triples de especies vegetales preferiblemente perennes y de crecimiento denso.

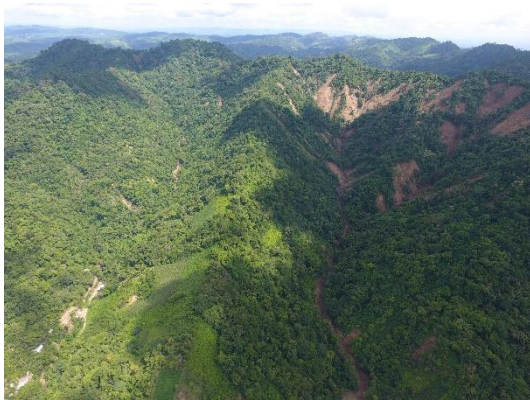
A la izquierda relieve que da origen a la Quebrada Sacón

Biomantas: debido a la ausencia de cobertura vegetal en esta zona, se recomienda el empleo de esta medida de mitigación la cual permite el desarrollo de vegetación debido a que es biodegradable por ende una vez cumplida esta función desaparece, está compuesta con fibras de coco u otras fibras naturales, su principal función es servir de protección y abono a las especies vegetales que en ella se siembre.
