UNIVERSIDAD ESTATAL DE BOLÍVAR
FACULTAD DE CIENCIAS DE LA SALUD Y DEL SER
HUMANO
ESCUELA DE ADMINISTRACIÓN PARA DESASTRES Y
GESTIÓN DEL RIESGO

PROYECTO DE INVESTIGACIÓN PREVIO A LA OBTENCIÓN
DEL TÍTULO DE INGENIERÍA EN ADMINISTRACIÓN PARA
DESASTRES Y GESTIÓN DEL RIESGO

FACTORES DE DESLIZAMIENTO Y ESTRATEGIAS DE
REDUCCIÓN EN LA MICROCUENCA DEL RÍO CHAZO JUAN,
PROVINCIA BOLÍVAR

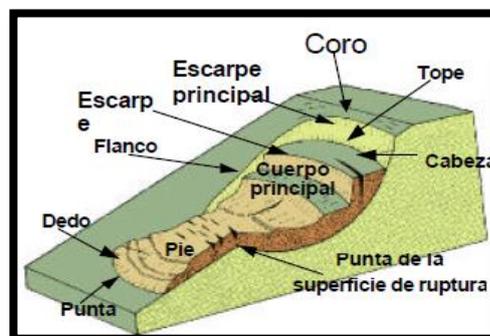
Gráfico 1. Partes de un Deslizamiento

Corona. - Sector de la ladera que no ha fallado y localizada arriba del deslizamiento. Puede presentar grietas llamadas grietas de corona ladera sector de la ladera que no ha fallado

Cuerpo principal. - La parte del material desplazado que sobre yace de la superficie de la rotura localizada entre el escarpe principal y la punta de la superficie de la rotura.

Pie. - Es la línea de intercepción del material desplazado que descansa ladera abajo desde la punta de la superficie de rotura.

Punta de la superficie de rotura. - La interacción (algunas veces cubierta) de la parte baja de la superficie de ruptura y la superficie orinal del terreno.

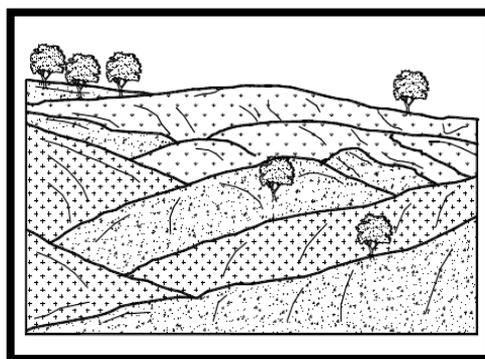
Gráfico 2. Formas de relieve de la Geomorfología

La geomorfología es el estudio de las formas del relieve enfocado a su origen y actual comportamiento, relacionado a la evolución del paisaje entre procesos constructivos y destructivos como un resultado de un balance dinámico. Hay que en cuenta los procesos pasados y actuales significaran mucho para predecir posteriormente fenómenos que van a ocurrir (Suarez, 1998).

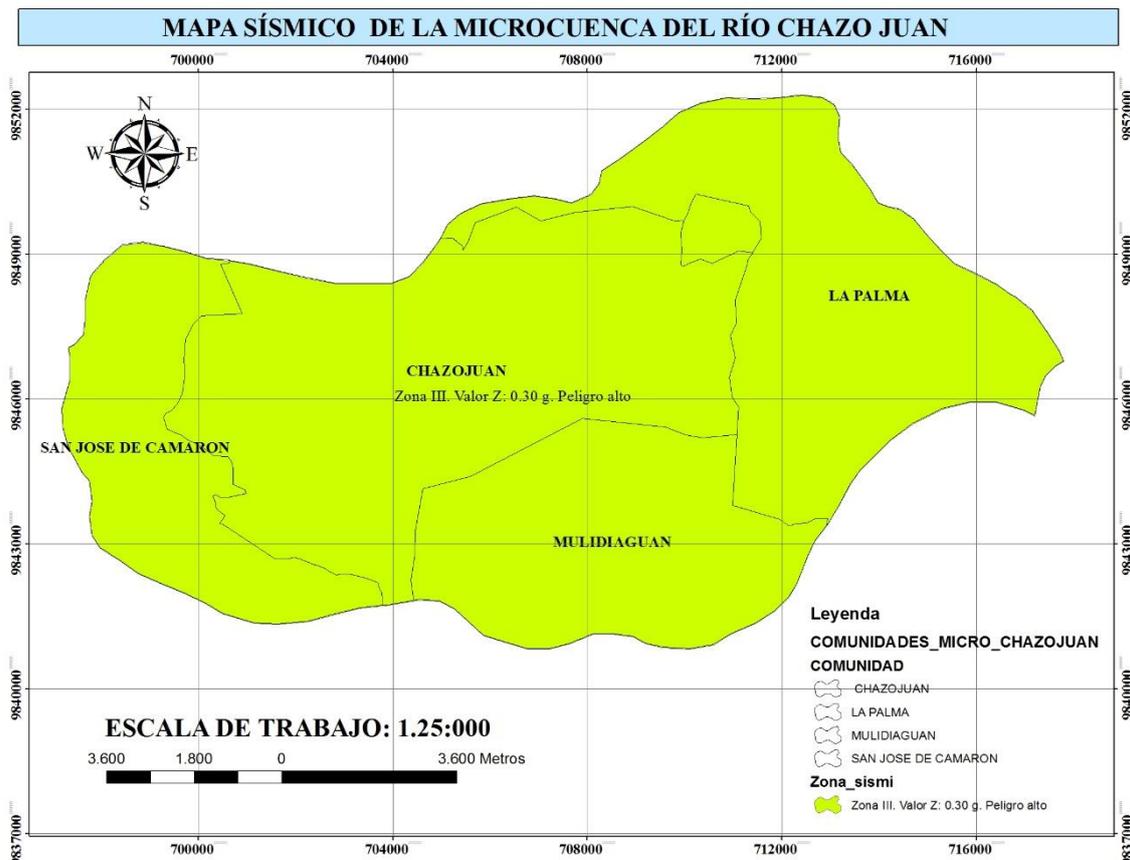
Mapa 7. Mapa sísmico de la microcuenca del río Chazo Juan

Los eventos suscitados tienen como origen una ruptura de la falla de Pallatanga. Dentro de la microcuenca la sismicidad está representada en un total de 14786.52 ha, según las normas NEC, 2015 se establece la ubicación dentro de la Zona III que corresponde a 0.30 gals, con un nivel de peligro sísmico alto (Tabla 21).

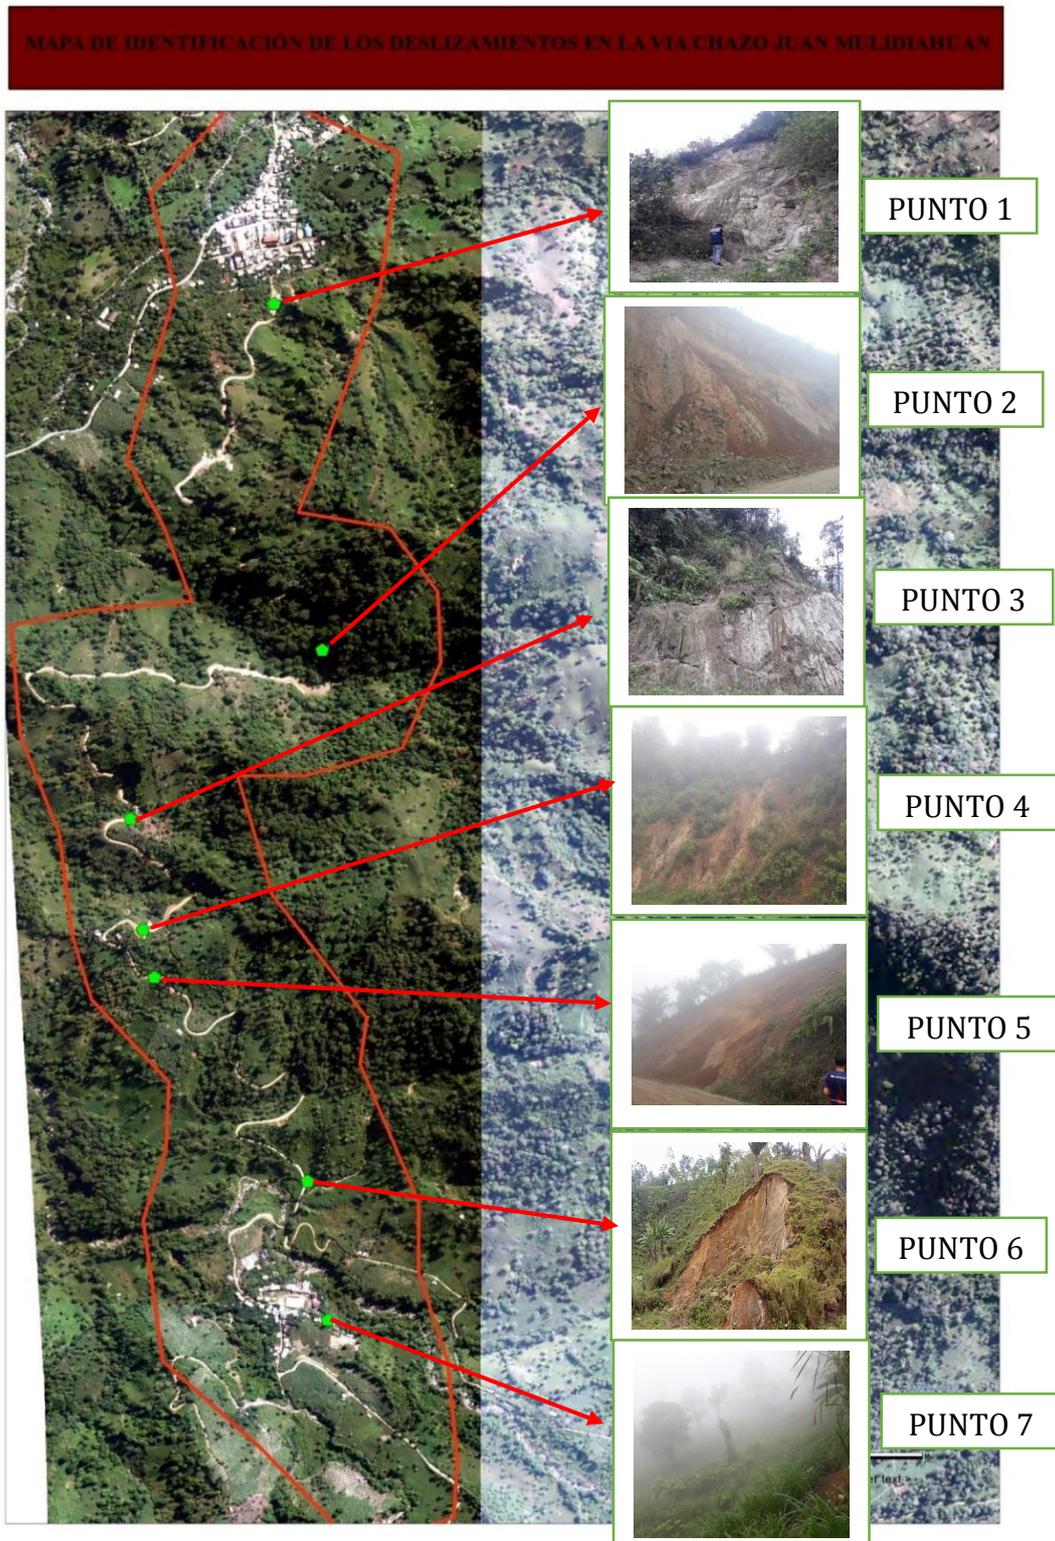
Figura 1. Resultados de la observación a través de una ficha de campo

En la (Figura 1) se representan los siete eventos de deslizamientos identificados en la vía Chazo Juan – Mulidiahuán que presenta mayor incidencia de amenaza de deslizamientos.

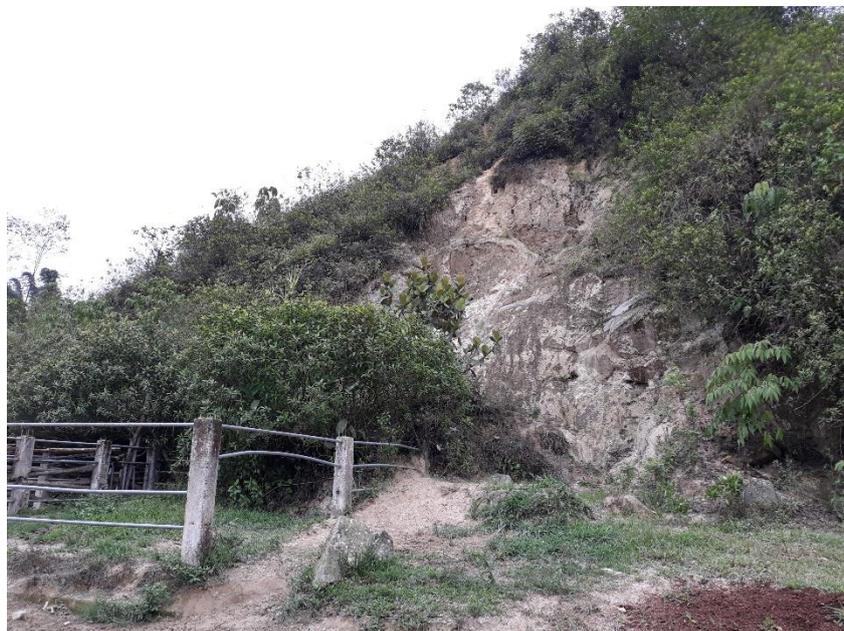
TABLA DE COORDENADAS UTM- WGS_1984		
X: 705874	Y: 9845491	Z: 939msnm
Sector de referencia: Vía Chazo Juan – Mulidiahuán		
Aspectos observados	Descripción	Observación
Estado	Latente	-Afectación directa a la infraestructura vial. -Daños ambientales
Magnitud	Mediana	
Factores condicionantes	Geología/Litología	Arena, limos, arcilla y conglomerado
	Geomorfología	Relieve colinado medio
	Pendiente	Montañoso mayor 70%, Abrupta
	Usos de suelo y Cobertura vegetal	Bosque Natural Intervenido
Factores detonantes	Precipitación	2100-2200 mm ³
	Sismicidad	Zona III norma NEC

**Fotografía 1. Zona de deslizamiento en la vía de la comunidad Chazo Juan –
Mulidiahuán**

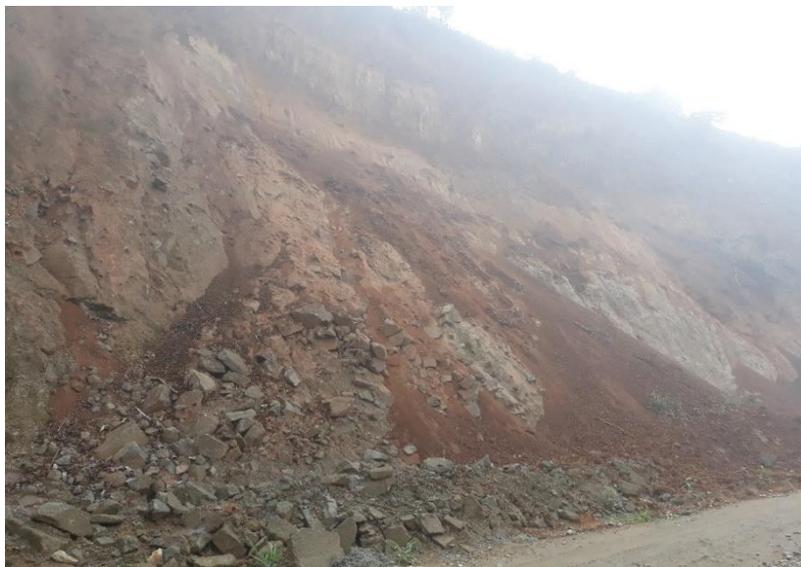
Magnitud	Grande	-Afectación directa a la infraestructura vial. -Daños ambientales
Factores condicionantes	Geología/Litología	Limos, arcilla, arena, gravas y bloques en proporciones variables
	Geomorfología	Relieve montañoso
	Pendiente	Escarpado 50 -70%, Muy fuerte
	Usos de suelo y Cobertura vegetal	Bosque Natural Intervenido
Factores detonantes	Precipitación	2100-2200 mm ³
	Sismicidad	Zona III norma NEC

Fotografía 2. Zona de deslizamiento en la vía de la comunidad Chazo Juan – Mulidiahuán

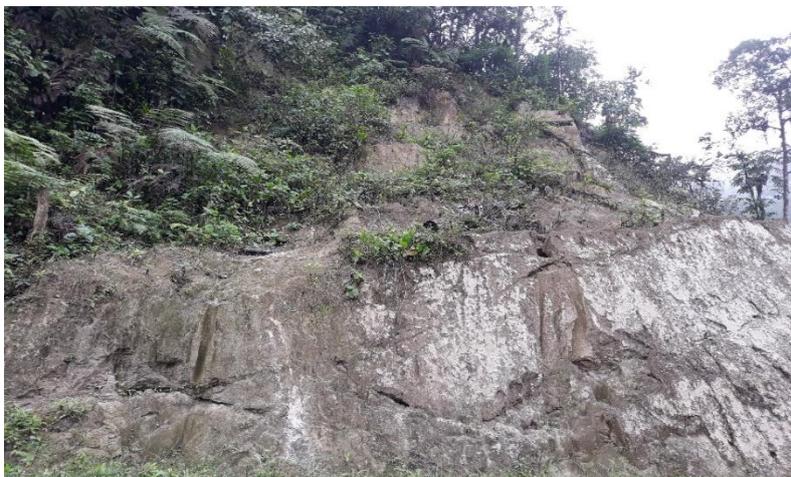
TABLA DE COORDENADAS UTM- WGS_1984		
X: 705581	Y: 9844379	Z: 1063msnm
Sector de referencia: Vía Chazo Juan – Mulidiahuán		
Aspectos observados	Descripción	Observación
Estado	Latente	-Afectación directa a la infraestructura vial. -Daños ambientales
Magnitud	Grande	
Factores condicionantes	Geología/Litología	Limos, arcilla, arena, gravas y bloques
	Geomorfología	Relieve montañoso
	Pendiente	Montañoso mayor 70%, Abrupta
	Usos de suelo y Cobertura vegetal	Bosque Natural Intervenido
Factores detonantes	Precipitación	2100-2200 mm ³
	Sismicidad	Zona III norma NEC

**Fotografía 3. Zona de deslizamiento en la vía de la comunidad Chazo Juan –
Mulidiahuán**

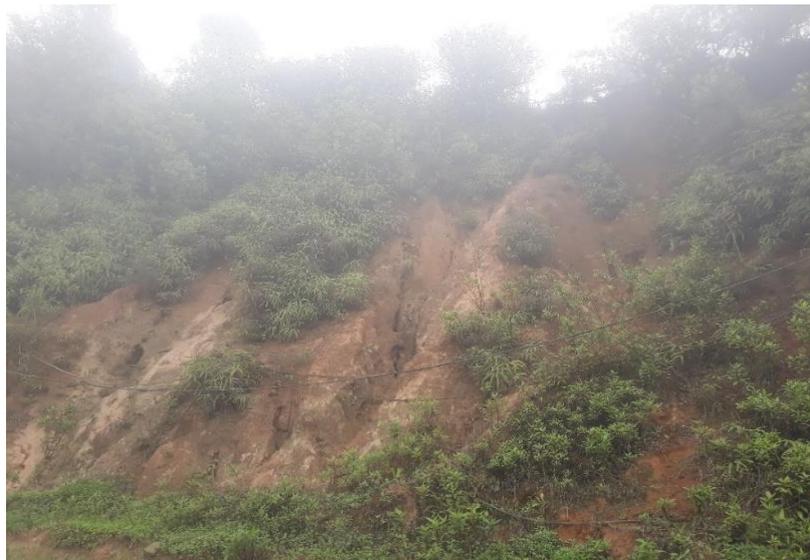
Fotografía 4. Zona de deslizamiento en la vía de la comunidad Chazo Juan – Mulidiahuán

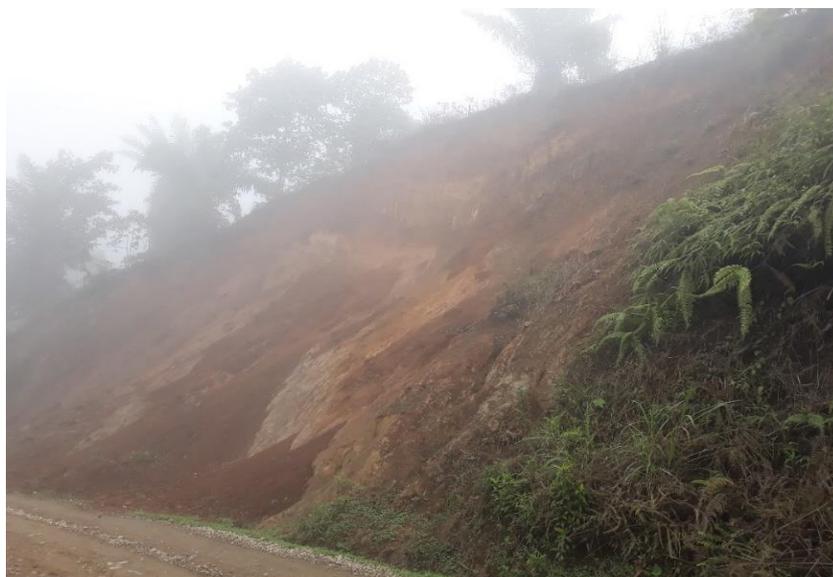
**Fotografía 5. Zona de deslizamiento en la vía de la comunidad Chazo Juan –
Mulidiahuán**

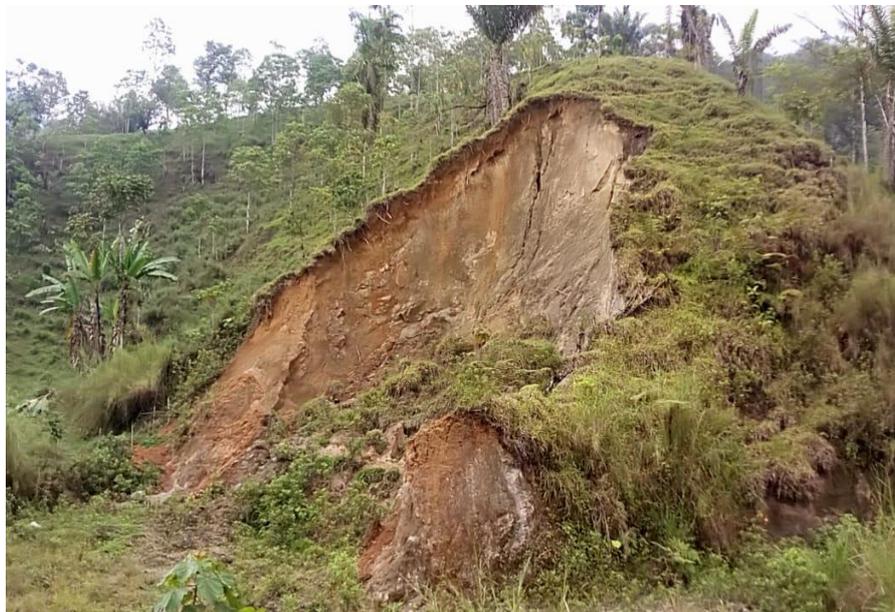
Fotografía 6. Zona de deslizamiento en la vía de la comunidad Chazo Juan – Mulidiahuán

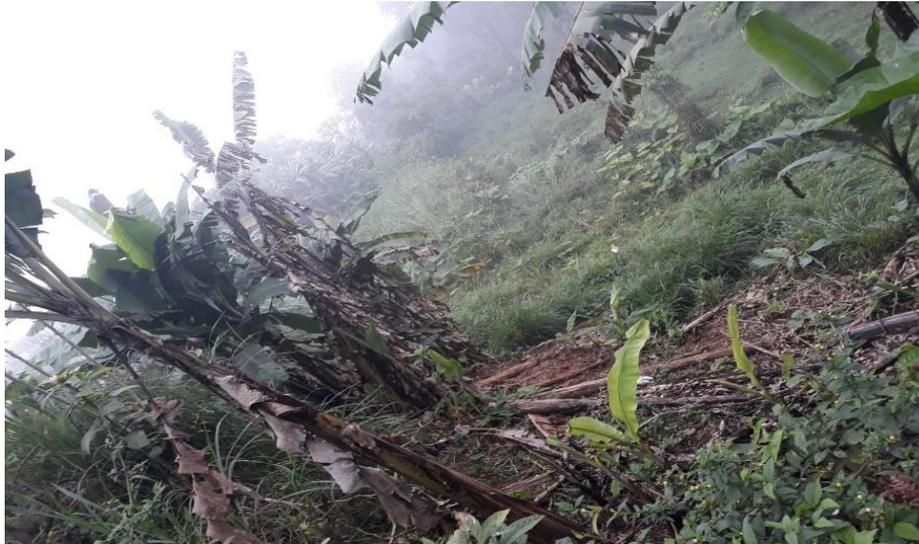
Fotografía 7. Asentamiento de masa en la comunidad de Mulidiahuán

Después de describir los siete puntos predominantes de deslizamientos en la vía Chazo Juan – Mulidiahuán, que provocan afectaciones a la infraestructura vial, daños ambientales, además, pueden ocasionar pérdidas económicas en los pobladores ya que al producirse un evento las vías de comunicación permanecerían inhabilitadas.

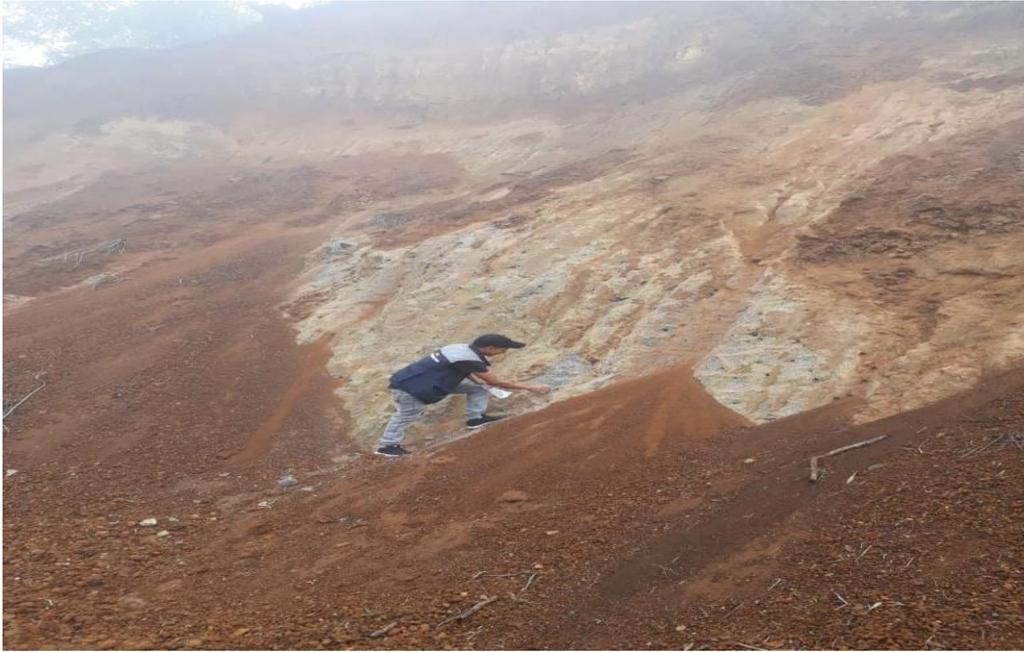
Fotografía N° 3: Toma de muestras para determinar la composición del suelo
Factores de Deslizamientos y Estrategias de Reducción en la Microcuenca del Río Chazo Juan
Elaborado por: Hurtado & Núñez, 2018

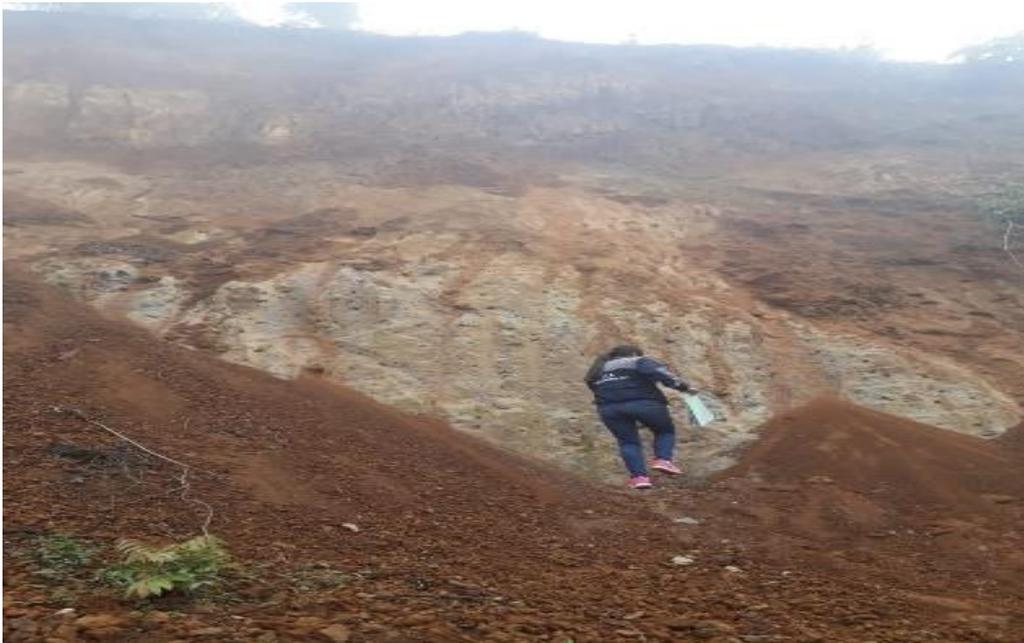
Fotografía N° 4: Toma de muestras para determinar la composición del suelo
Factores de Deslizamientos y Estrategias de Reducción en la Microcuenca del Río Chazo Juan
Elaborado por: Hurtado & Núñez, 2018

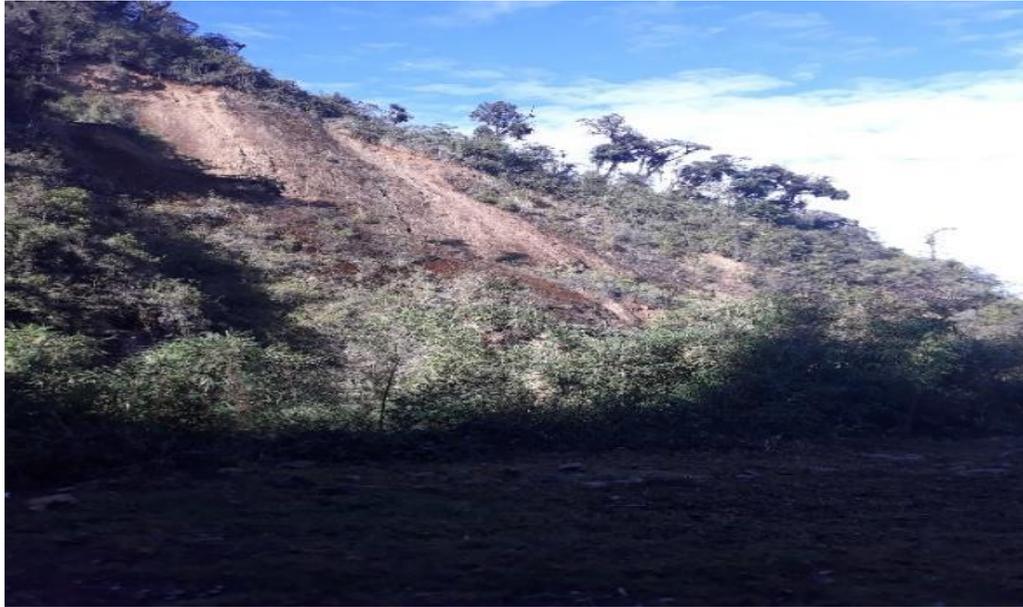
Fotografía N° 5: Zona de Deslizamiento en el tramo de la vía La Palma - Chazo Juan
Factores de Deslizamientos y Estrategias de Reducción en la Microcuenca del Río Chazo Juan
Elaborado por: Hurtado & Núñez, 2018

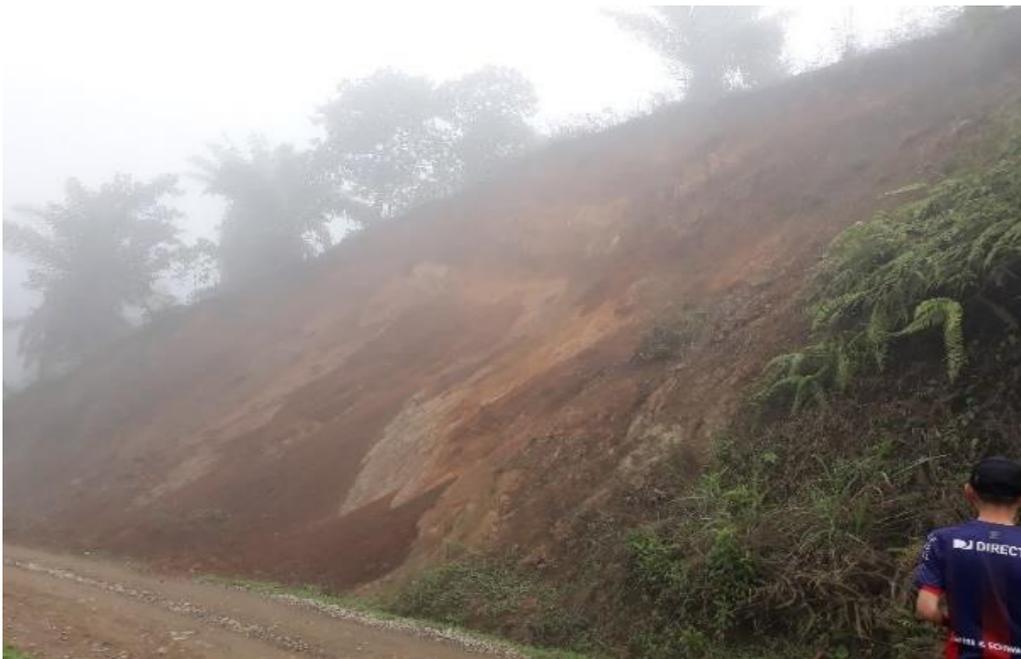
Fotografía N° 6: Zona de Deslizamiento en el tramo de la vía Mulidiahúan - Chazo Juan
Factores de Deslizamientos y Estrategias de Reducción en la Microcuenca del Río Chazo Juan
Elaborado por: Hurtado & Núñez, 2018

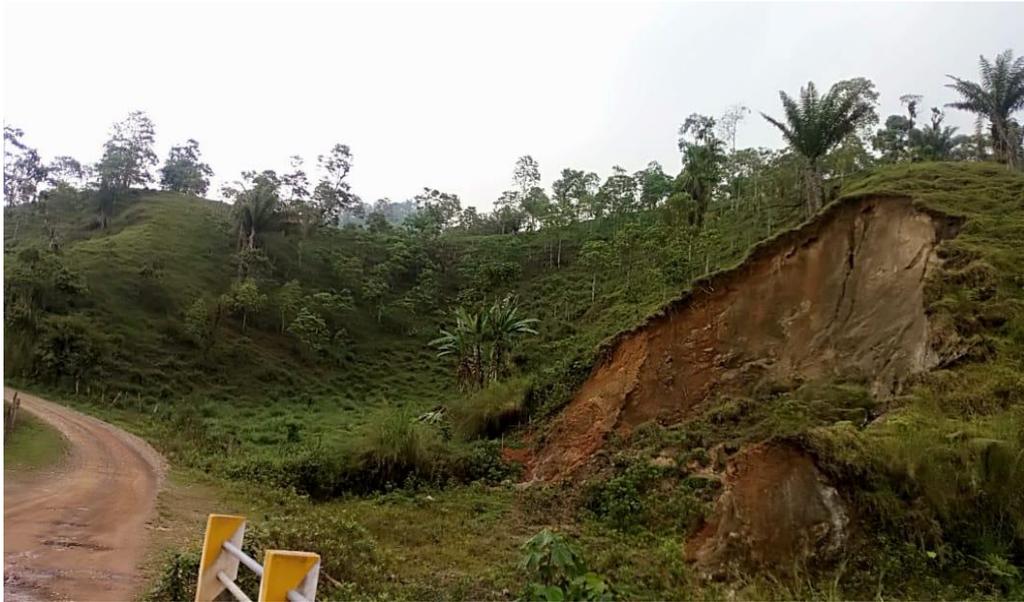
Fotografía N° 7: Zona de Deslizamiento en el tramo de la vía Mulidiahuán - Chazo Juan
Factores de Deslizamientos y Estrategias de Reducción en la Microcuenca del Río Chazo Juan
Elaborado por: Hurtado & Núñez, 2018

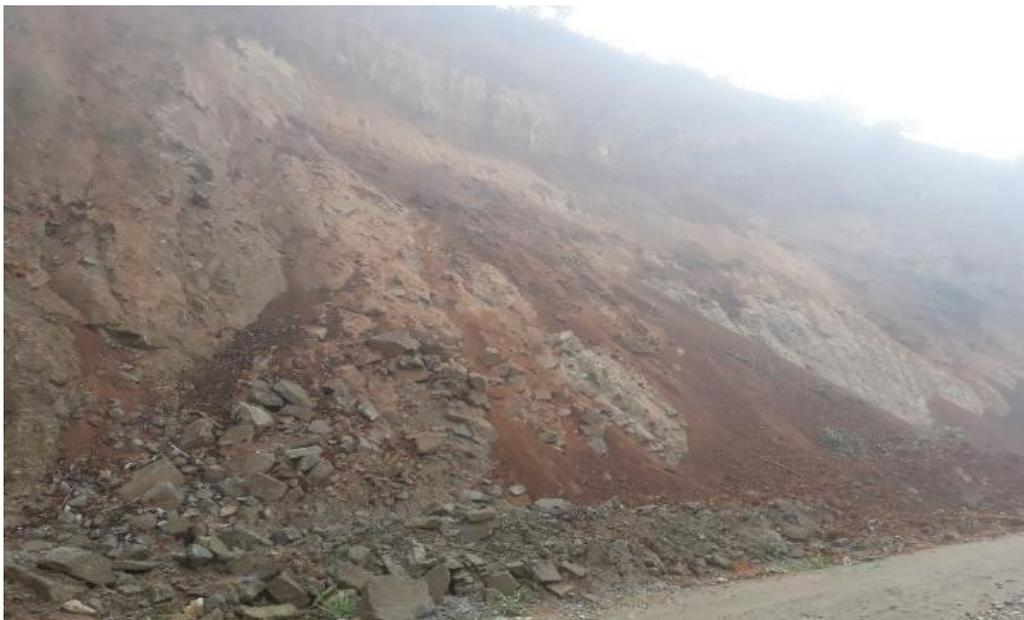
Fotografía N° 8: Zona de Deslizamiento en el tramo de la vía Mulidiahuán - Chazo Juan
Factores de Deslizamientos y Estrategias de Reducción en la Microcuenca del Río Chazo Juan
Elaborado por: Hurtado & Núñez, 2018

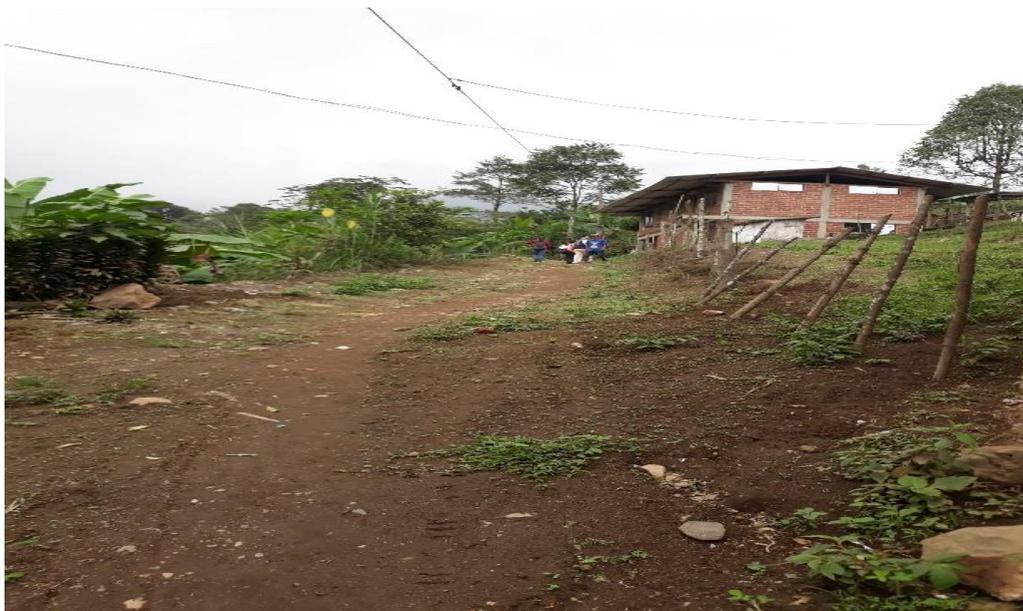
Fotografía N° 10: Zona de Deslizamiento en Mulidiahúan, vivienda de alta susceptibilidad
Factores de Deslizamientos y Estrategias de Reducción en la Microcuenca del Río Chazo Juan
Elaborado por: Hurtado & Núñez, 2018
