# **UNIVERSIDAD ESTATAL DE BOLÍVAR**

**FACTORES GEOTÉCNICOS DEL SUELO DONDE SE ENCUENTRA  
ASENTADO EL EDIFICIO ADMINISTRATIVO DE LA UNIVERSIDAD  
ESTATAL DE BOLÍVAR ANTE EVENTOS SÍSMICOS**

**PROYECTO DE INVESTIGACIÓN PREVIO A LA OBTENCIÓN DEL  
TÍTULO DE INGENIERÍA EN ADMINISTRACIÓN PARA DESASTRES  
Y GESTIÓN DEL RIESGO**

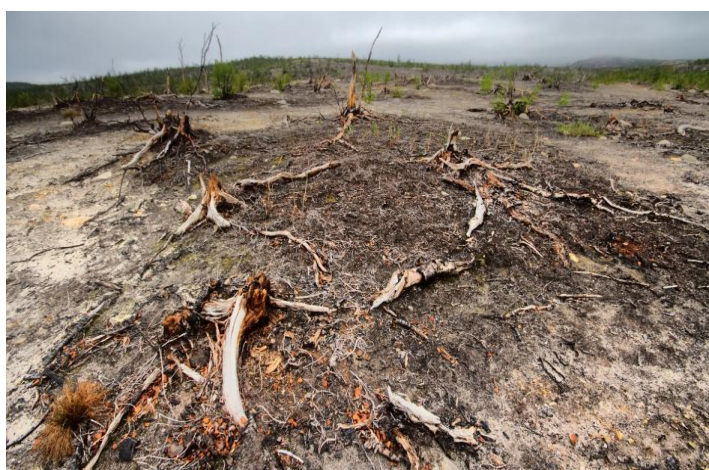
*Gráfico 16. Efectos en los suelos*

En el caso particular de los terrenos de la Universidad Estatal de Bolívar, estos eran pantanosos y fueron rellenados sin las más elementales nociones de técnica geológica, solamente con tierra la misma que no fue compactada adecuadamente y allí se construyeron todas las edificaciones, especialmente el edificio administrativo con un peso demasiado fuerte y en el lugar no adecuado.

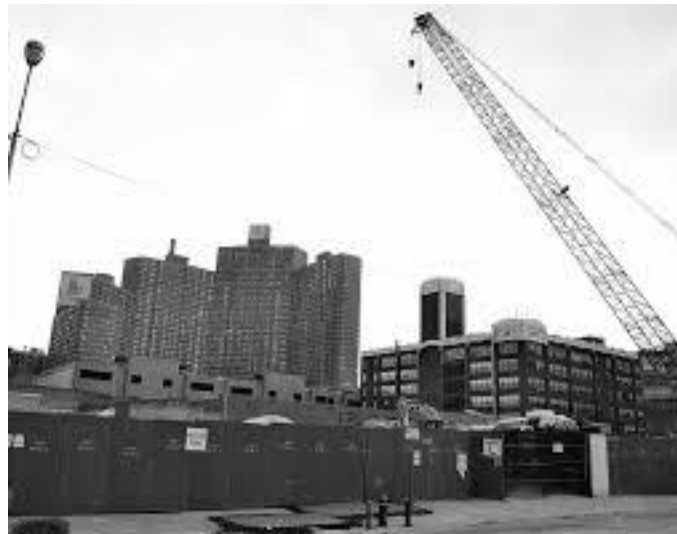
*Gráfico 17. Efectos en las Construcciones.*

Eso, produce fisuras en las paredes de todo el edificio desde hace muchos años atrás y que solamente se los ha cubierto sin hacer un análisis pormenorizado del suelo y de la estructura del edificio para saber exactamente las causas del deterioro.

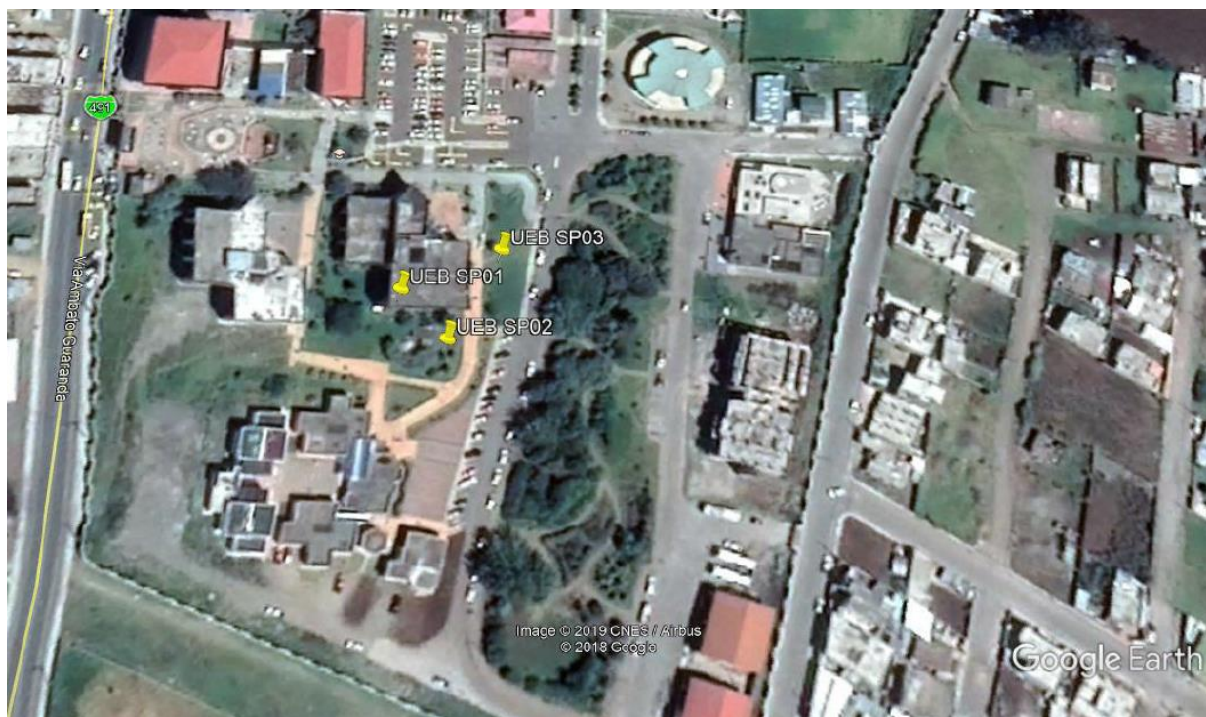
Gráfico 18. Imagen satelital de la Ubicación de los puntos de perforaciones.

**Fuente:** Informe estudio Geotécnico 2019, imagen satelital de Google earth Punina & Montesdeoca

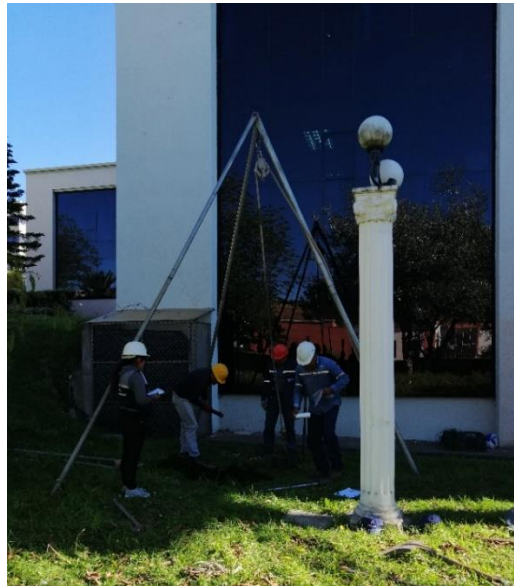
*Gráfico 19. Ubicación del sondeo SPT-1*

Se demuestra que el terreno está conformado en general limos arcillosos de consistencia blanda. Y de limo de alta plasticidad con arena MH. En el sondeo SPO1 se encuentra un lente de arenas a una profundidad de 3.50m y con una potencia máxima de 1.00m; el suelo es altamente húmedo y no se realizó un adecuado drenaje de las aguas subterráneas y superficiales; además el suelo no es lo suficientemente resistente como para construir un edificio de esa magnitud, motivo por el cual existen daños estructurales en columnas, vigas y muros, no estructurales como mampostería y paredes. **Anexo 1, fotografía 6**

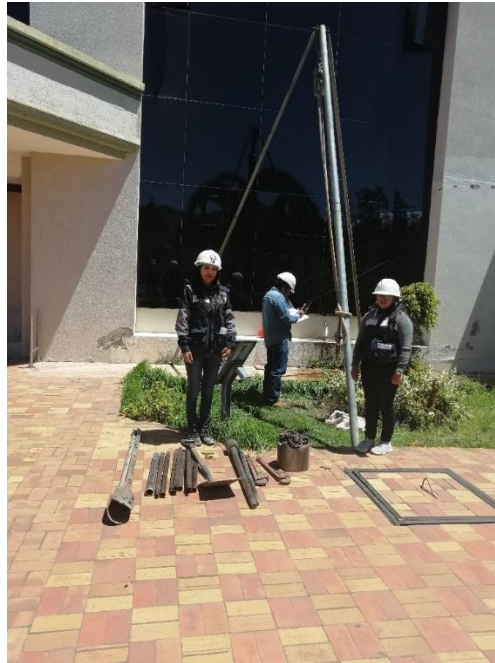
Gráfico 21. Ubicación del sondeo SPT-3

Lo que demuestra que el terrenos donde se construyó el Edificio Administrativo de la Universidad Estatal de Bolívar, no es apto para edificios, por el **alto grado de humedad**; como también **problemas de nivel freático y filtraciones**; en todo caso se debió hacer perforaciones profundas para topar piso firme, hacer cimientos fuertes y sólidos para no tener problemas posteriores como los que ya tiene de hundimiento y cuarteamiento del piso; como también grietas y fisuras en las paredes del edificio. **Anexo 1, fotografía 5, 11, 12**

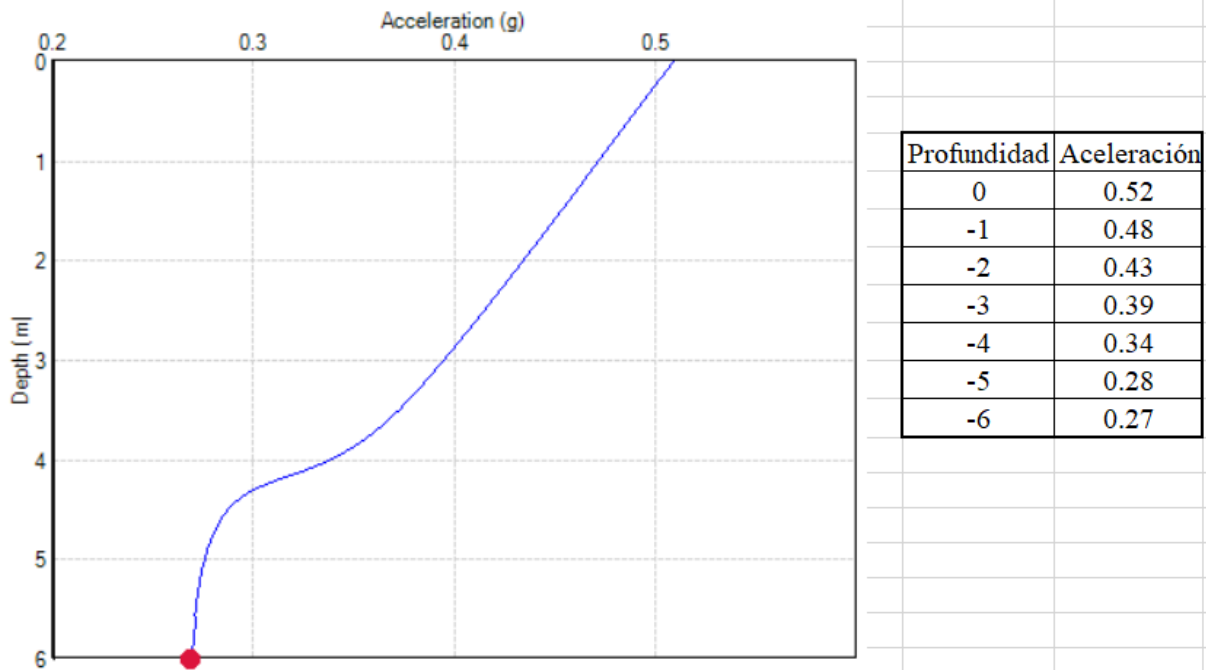
Gráfico 36. Aceleración sísmica

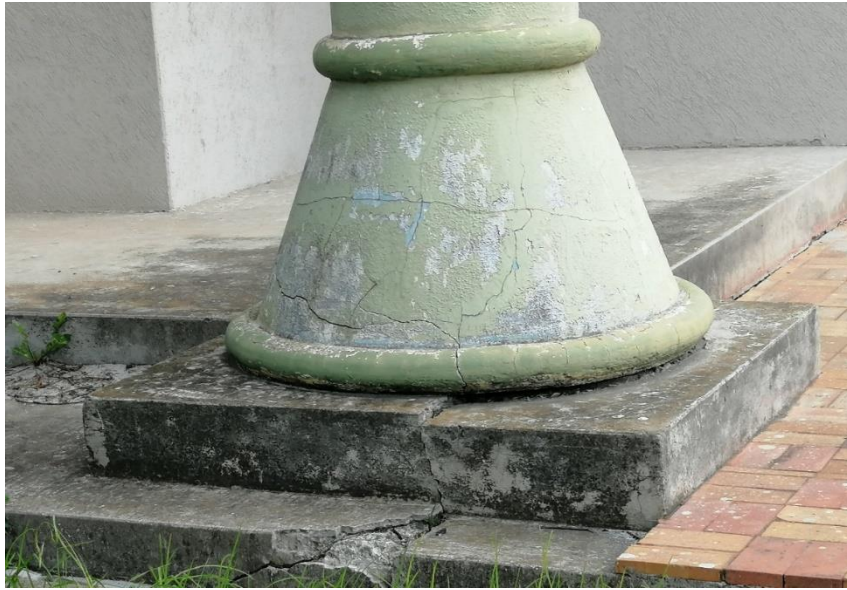
De tal manera queda confirmado que los últimos movimientos sísmicos si influyeron en el apareamiento de grietas y fisuras tanto en el edificio Administrativo de la Universidad Estatal de Bolívar, como también en el piso del mismo. Se evidencia en el siguiente Gráfico 29 tomado en el exterior del edificio Administrativo de la Universidad Estatal de Bolívar. Ver también

*Gráfico 39. Cuarteados y pisos*

Como mencionamos, el suelo en el que se construyó el edificio no es estable y firme, más los continuos movimientos sísmicos causo los daños que hasta hoy estamos observando en la construcción señalada grietas y fisuras, como también hundimiento y cuarteamiento de los pisos.

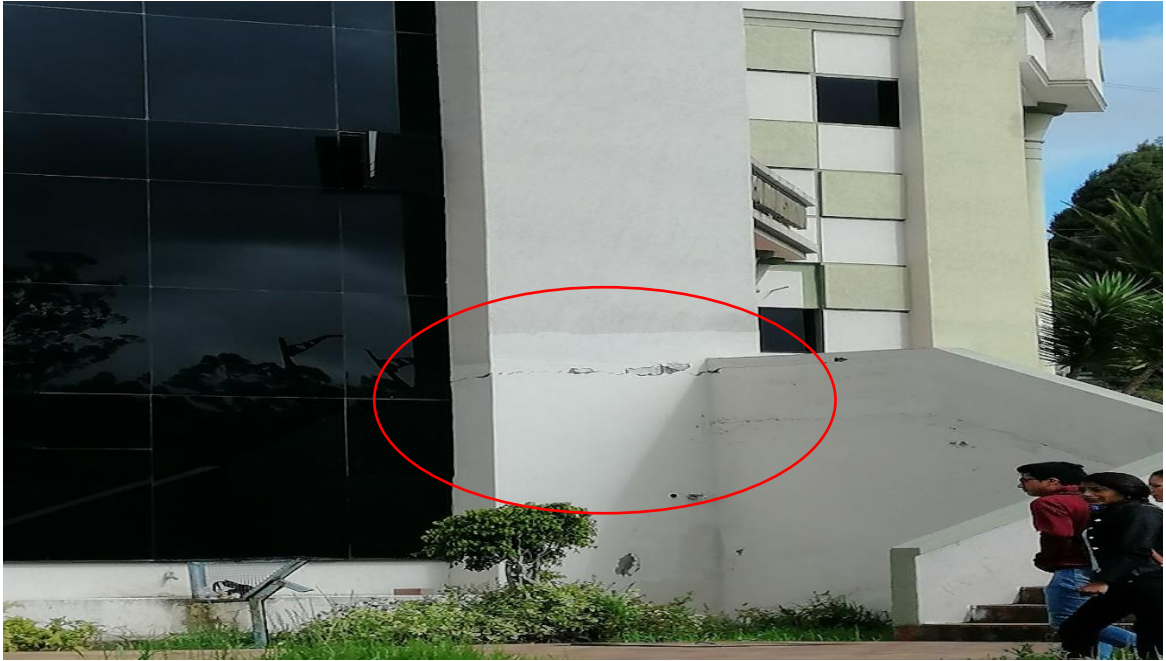
**Fotografía 5**

**Descripción:** En la parte lateral este se observa cuarteamientos o fisuras en un pilar del edificio.

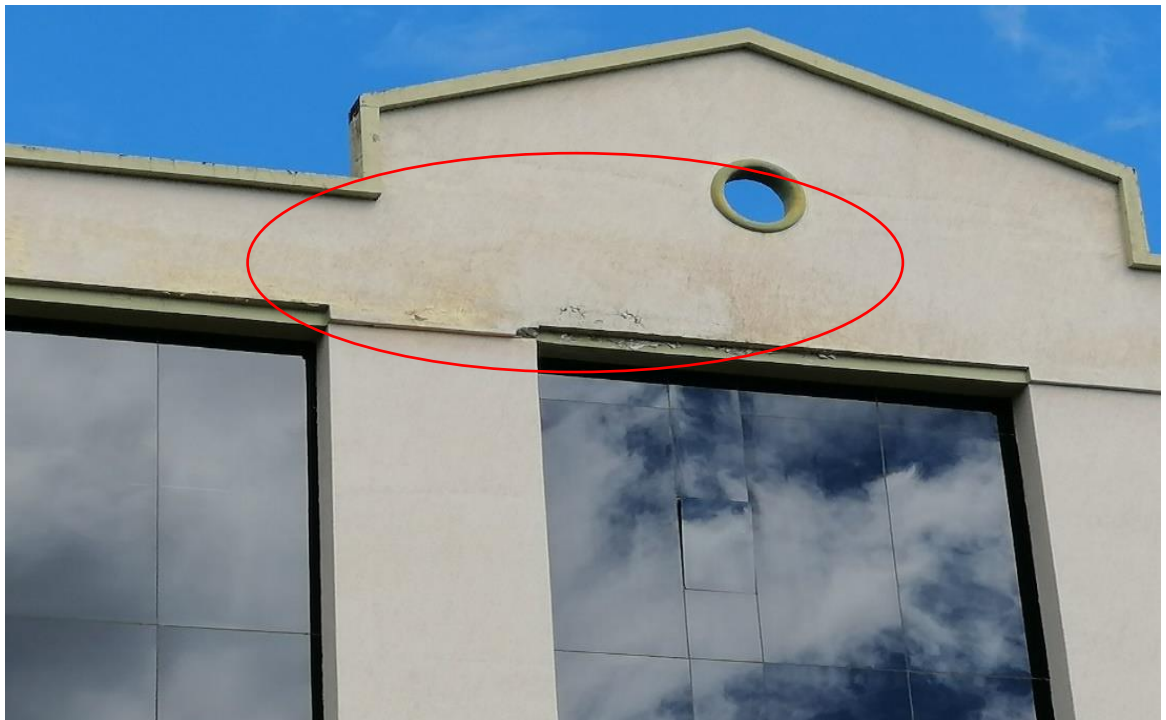
**Fotografía 6**

**Descripción:** Vista lateral oeste del edificio administrativo de la Universidad Estatal de Bolívar, aparecimiento de fisura y daño a la mampostería

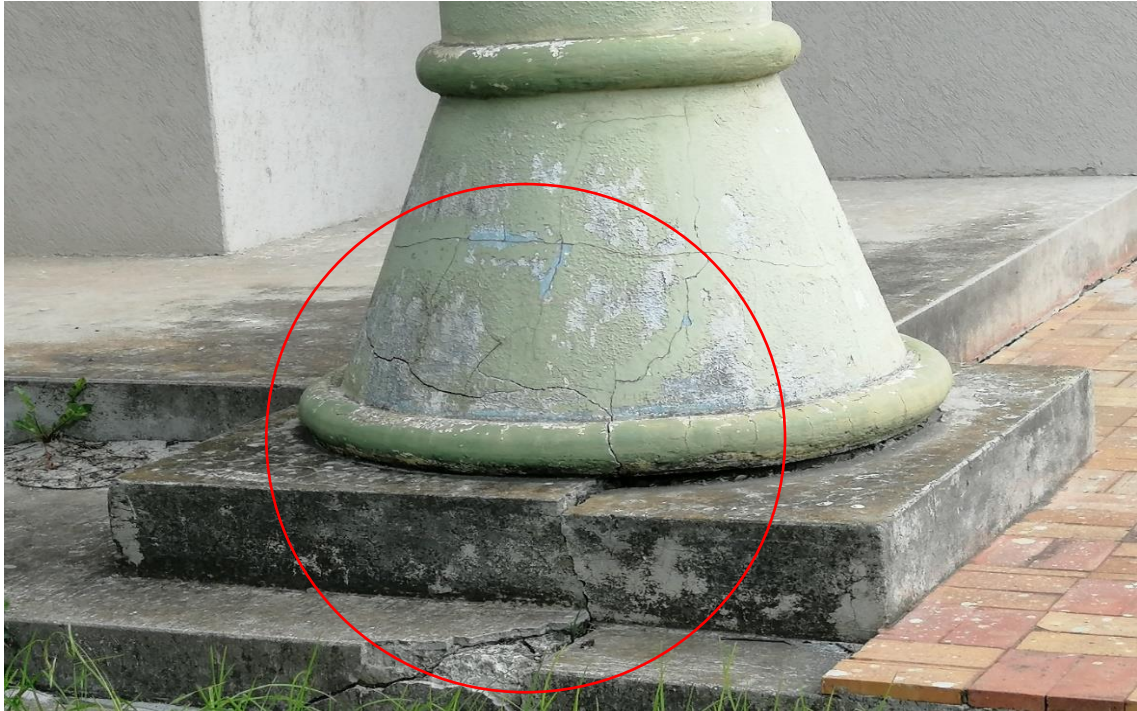
**Fotografía 7**

**Descripción:** Fisura, grietas y hundimiento en la columna flotante de soporte a la terraza

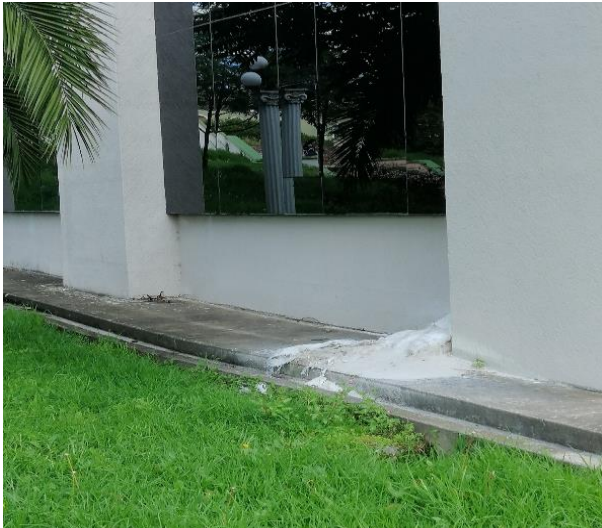
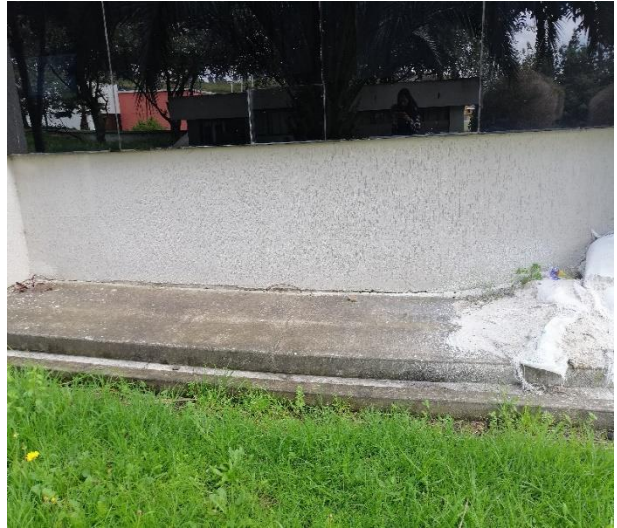
**Fotografía 8**

**Descripción:** Se puede observar claramente el hundimiento que existe en la parte posterior de la edificación

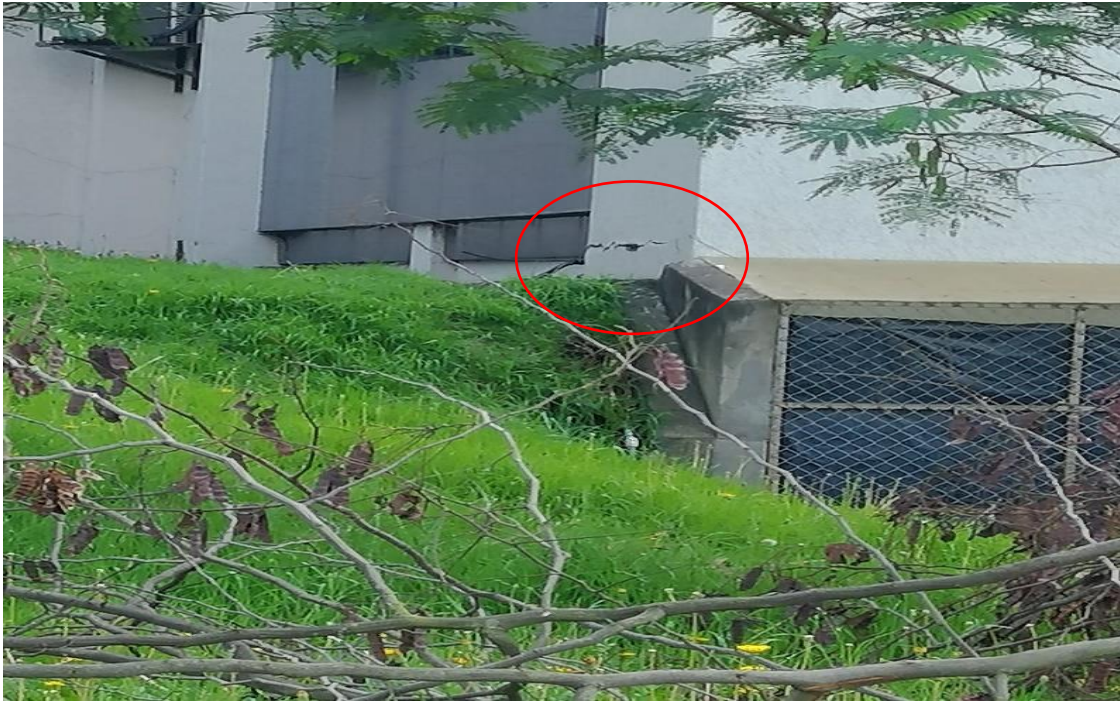
**Fotografía 9**

**Descripción:** Parte posterior del edificio se observa fisuras y grietas en la columna

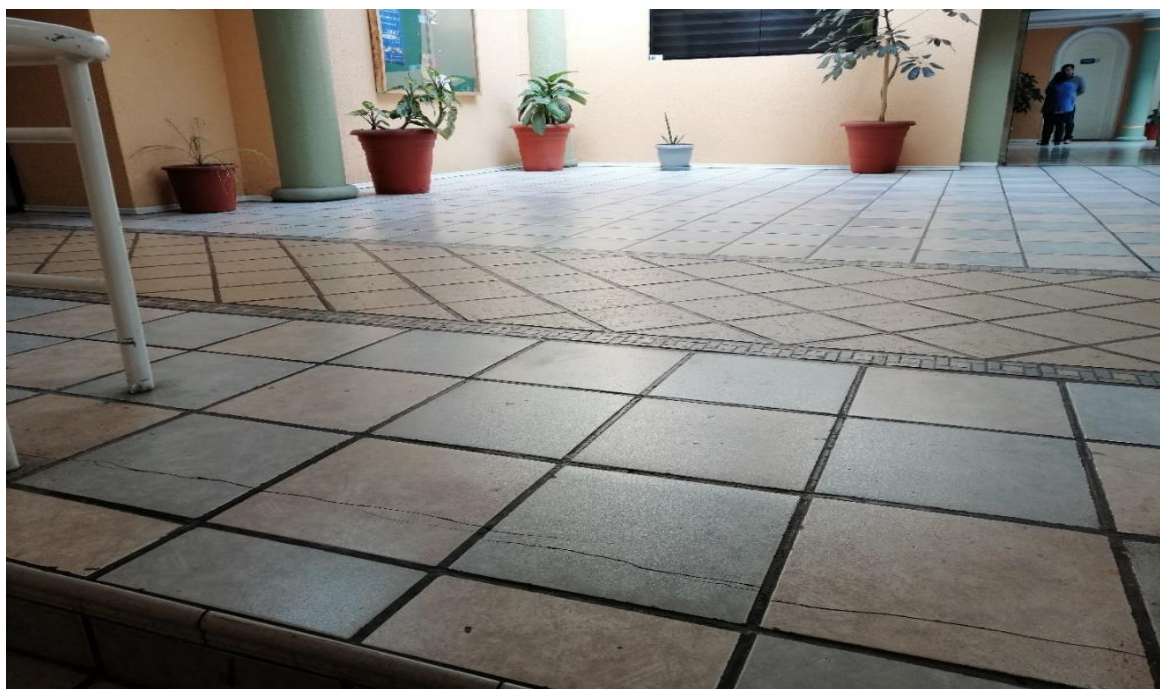
**Fotografía 11**

**Descripción:** Daño en el piso apareamiento de fisuras en la baldosa

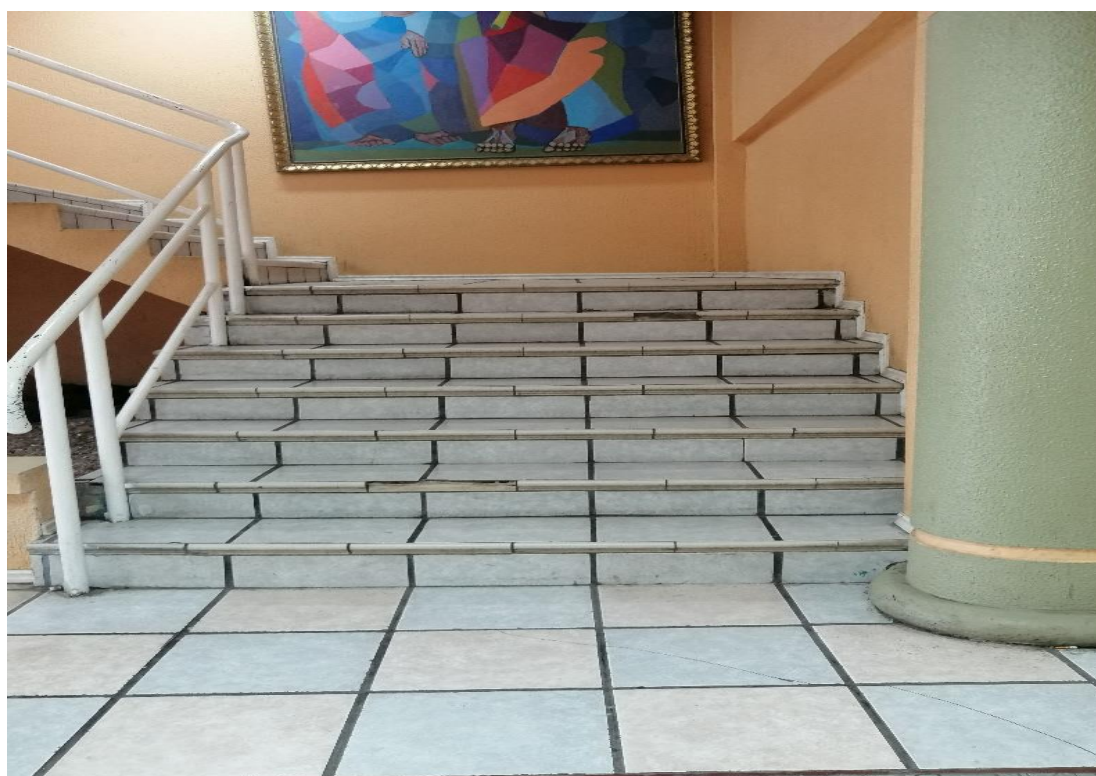
**Fotografía 13**

**Descripción:** Gradas en deterioro

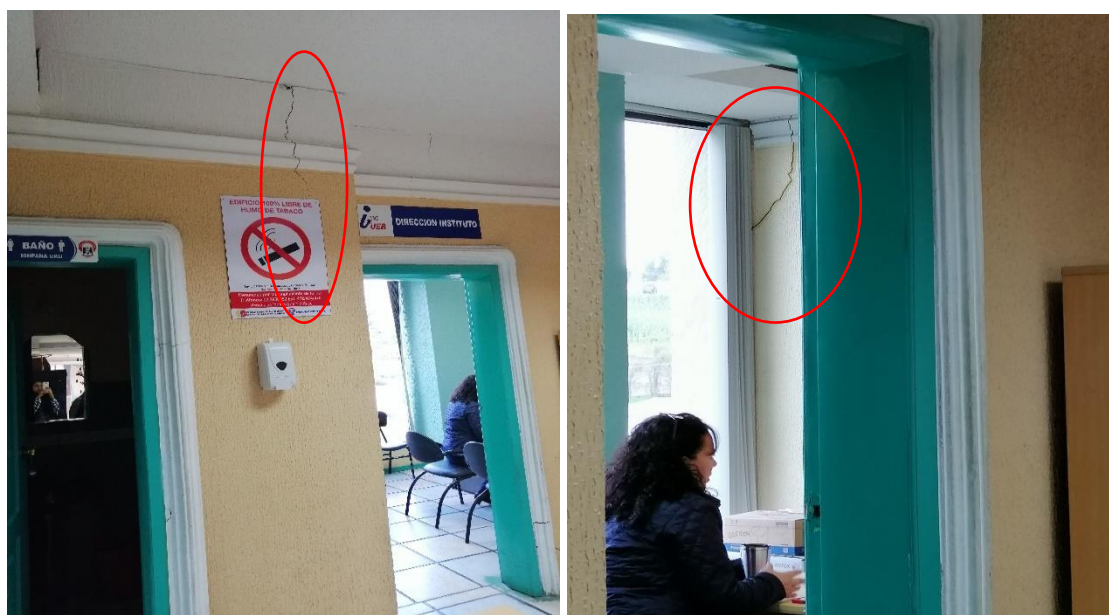
**Fotografía 14**

**Descripción:** fisuras en las oficinas de informática piso 3

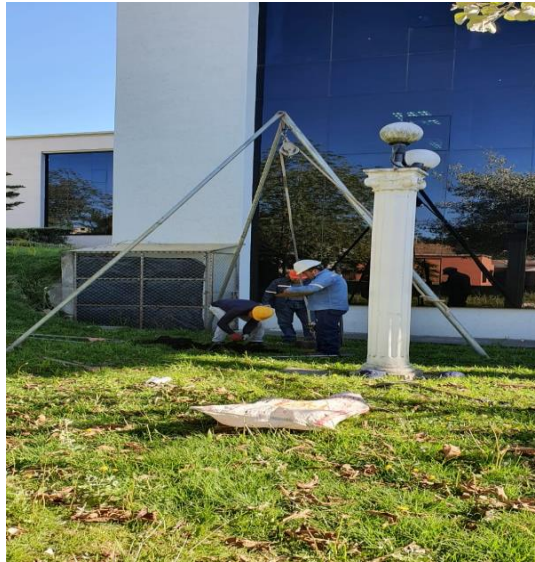
Fotografía 15

**Descripción:** Sondeo 1, vista posterior del edificio Administrativo de la Universidad Estatal de Bolívar, lugar de estudio se colocan los materiales a utilizarse para el siguiente estudio de suelo como es el trípode que sostiene al martillo al realizar sus golpes, una varilla de un metro en la cual en la parte superior se encuentra la capsula para poder obtener las muestras del tipo de suelo.

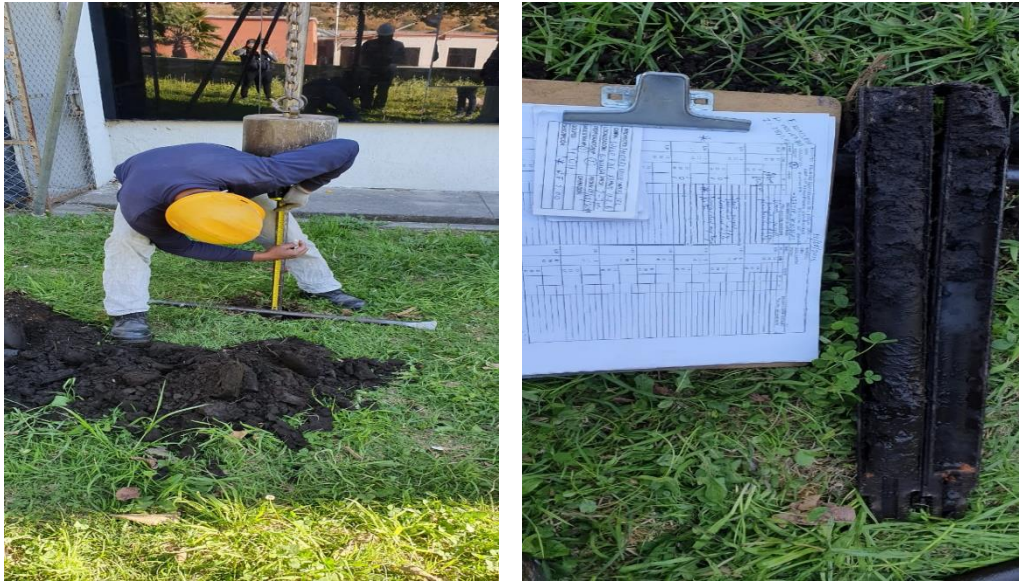
**Fotografía 17**

**Descripción:** Luego de sacar la barilla se mide para ver el nivel freático se encuentra a los 2m de la primera perforación, también se toma la muestra en la capsula ya que hay un suelo húmedo tierra de color negra con presencia de lodo.

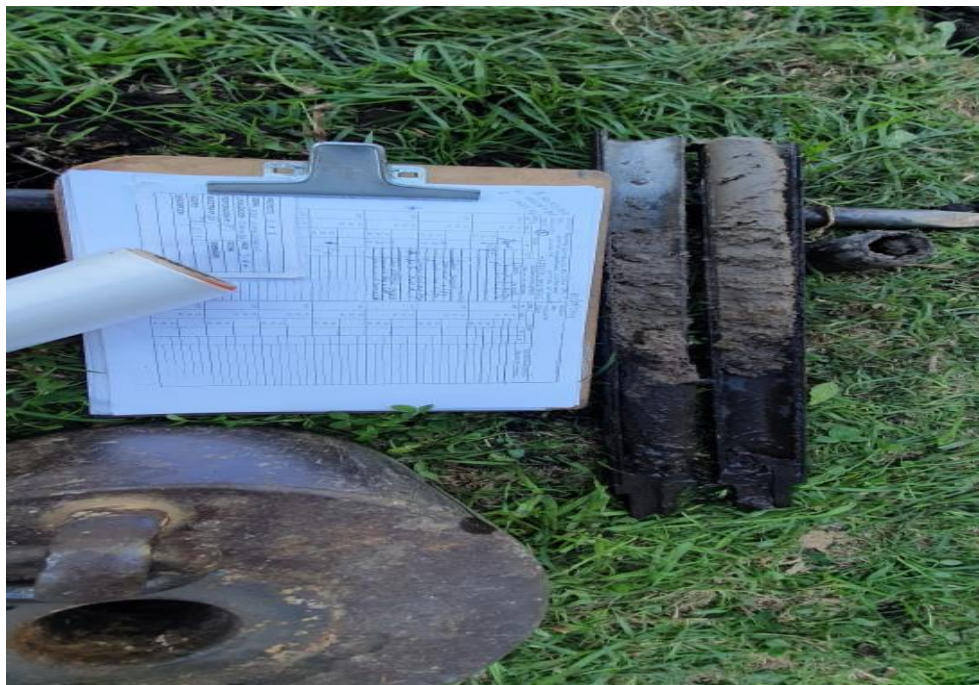
**Fotografía 18**

**Descripción:** Luego en la perforación de 3 a 4 m se encuentra una capa de tierra más dura ya que se necesitó más golpes para coger la siguiente muestra.

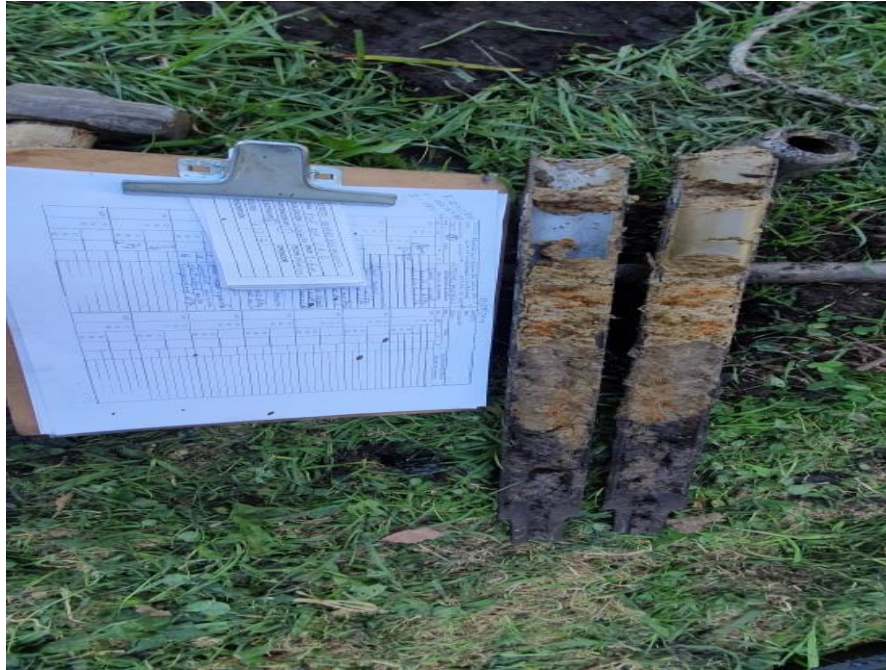
**Fotografía 19**

**Descripción:** En los 6 m se encontró cancagua tierra un poco firme pero luego se afloja ya que sale mezclada con otro tipo de suelo.

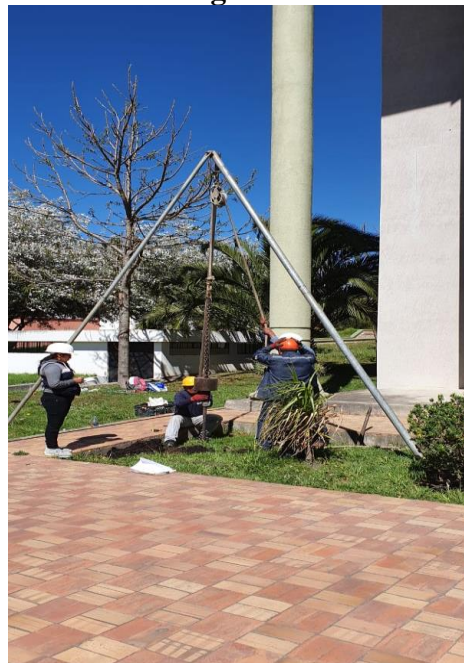
**Fotografía 20**

**Descripción:** Sondeo 2, se realiza el mismo procedimiento que la primera perforación donde se procede a realizar golpes para coger la primera muestra del segundo sondeo que va de 1m a 2m

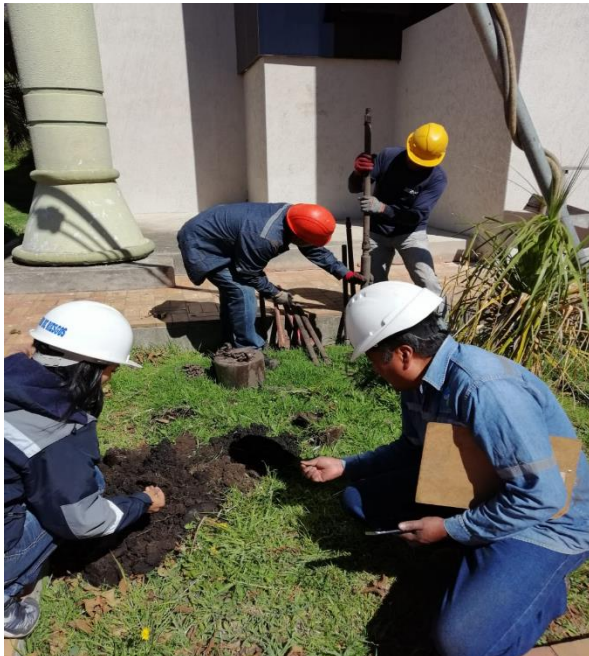
**Fotografía 22**

**Descripción:** En el segundo sondeo se puede observar el tipo de suelo si es arena o limo así como también la plasticidad del mismo, como también podemos percibir, es lodo podrido ya que se encuentra estancada en el lugar.

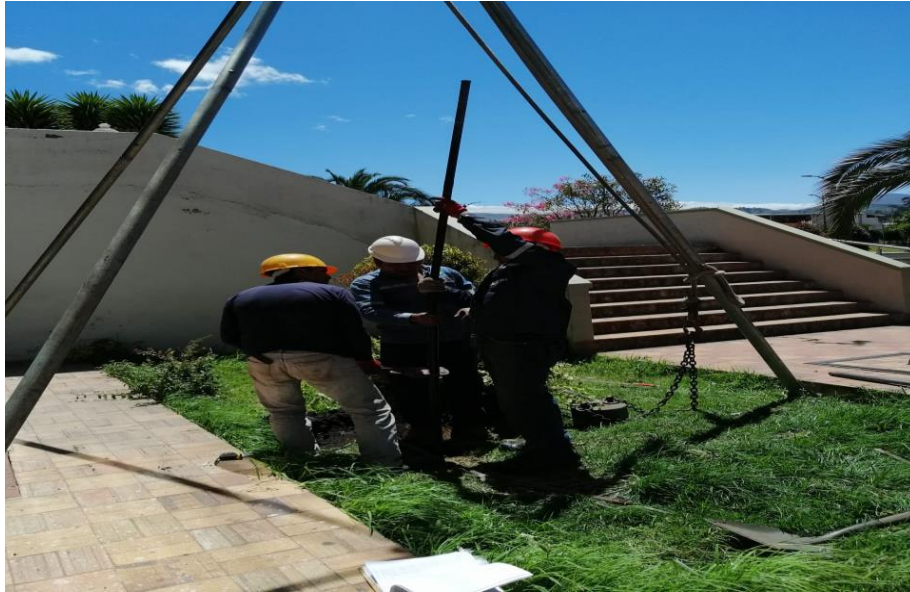
**Fotografía 23**

**Descripción:** Sondeo 3, parte lateral del edificio se realiza la perforación de 1 a 2m, 2 a3m,4 a 5m y de 5 a 6m, por tanto, se encuentra el nivel freático a 1,10m, tiene un suelo muy frágil ya que se encuentra estancada el agua no tiene adecuado drenaje.

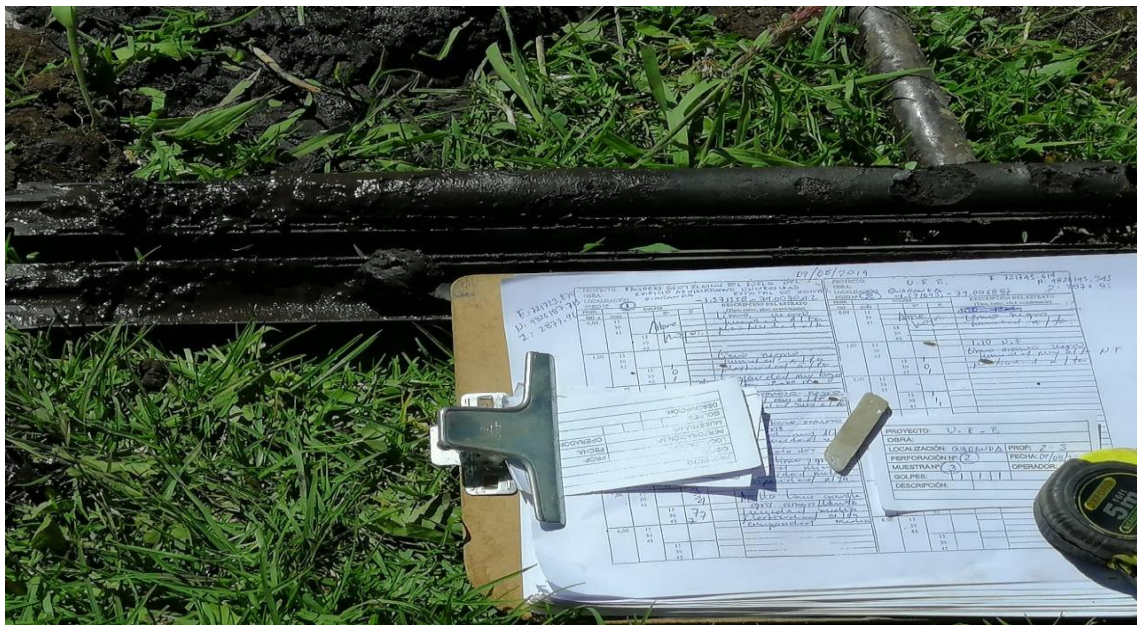
**Fotografía 24**

**Descripción:** En esta fotografía podemos observar cuando realizamos la perforación hasta los 6m, posee un suelo de color negro con lodo ya que no llegamos a un suelo firme por lo que existe suelos inestables y no tienen un buen drenaje ya que poseen cajas de revisiones de electricidad.

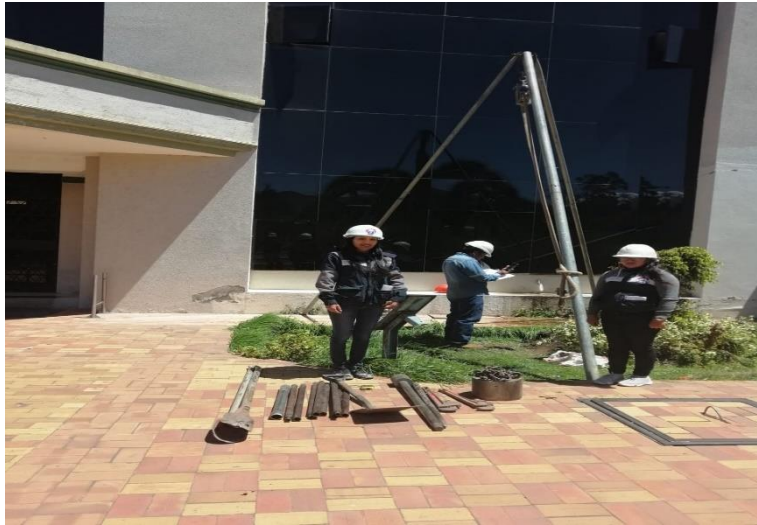
**Fotografía 25**

**Descripción:** En esta fotografía podemos observar los materiales que utilizamos para los sondeos de perforación estándar (SPT), el trípode, barrillas e 1m capsula, excavadora, machete martillo y el yunque.

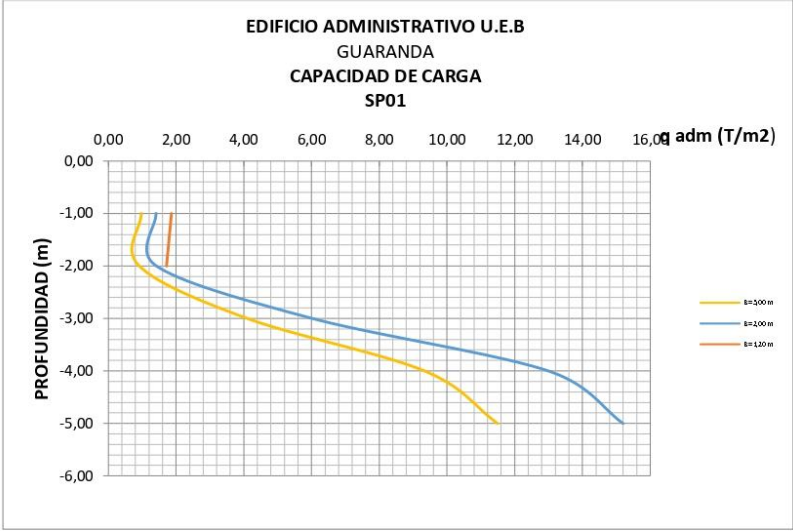
FIGURA 1: Capacidad de carga – vigas - zapatas cuadradas – losas de cimentación SP01; Z < 1,00 m.

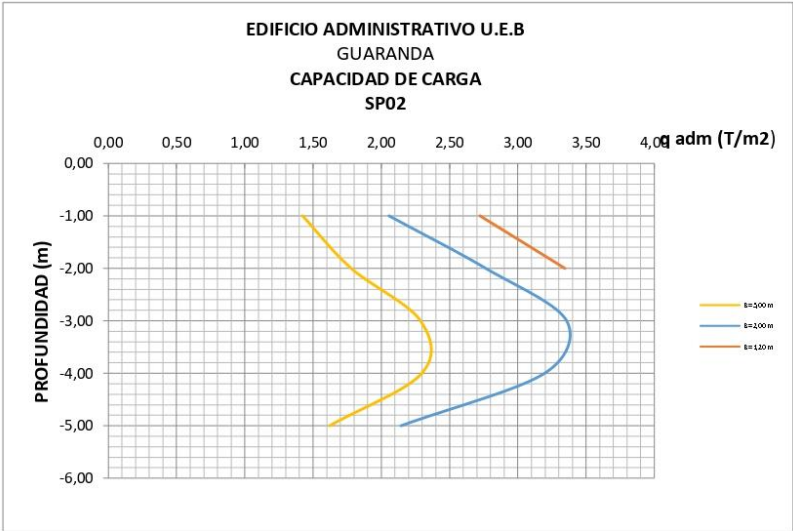
FIGURA 2: Capacidad de carga – vigas - zapatas cuadradas – losas de cimentación SP02; Z < 1,00 m.

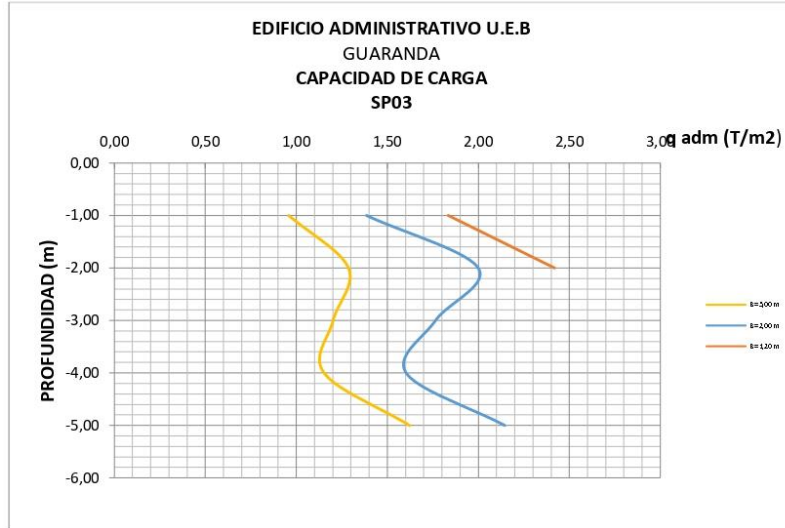
FIGURA 3: Capacidad de carga – vigas - zapatas cuadradas – losas de cimentación SP03; Z < 1,00 m

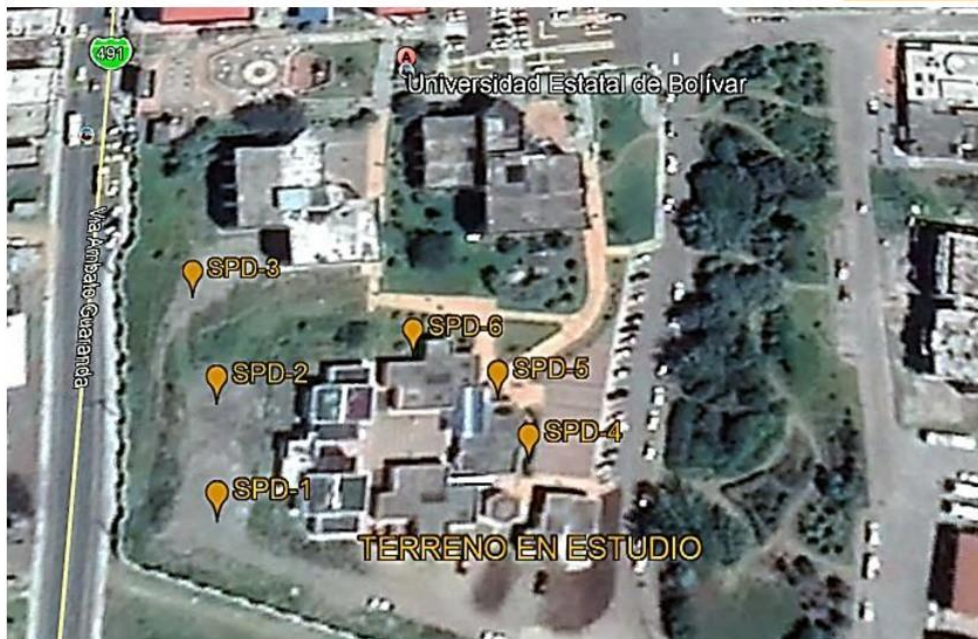
ANEXO 1B

### UBICACIÓN GEORREFERENCIADA DE LOS SONDEOS SPD-1, SPD-2, SPD-3 SPD-4, SPD-5 Y SPD-6.

SPD-1	9826150	N	721670	E	2882
SPD-2	9826138	N	721663	E	2883
SPD-3	9826123	N	721672	E	2882

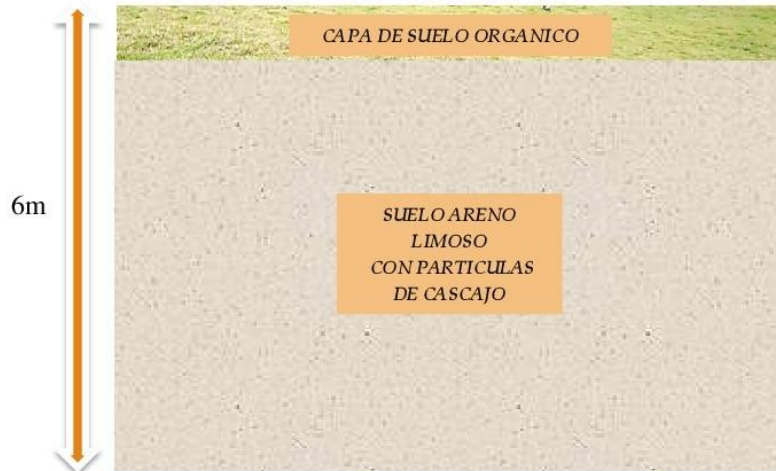
ANEXO 7-1

El perfil estratigráfico del Bloque de Aulas y Laboratorios se adjunta en el anexo 7-1.

Se puede apreciar una capa de suelo orgánico y un estrato homogéneo de arena y limo con partículas de cascajo que le da la pigmentación clara, de densidad baja.

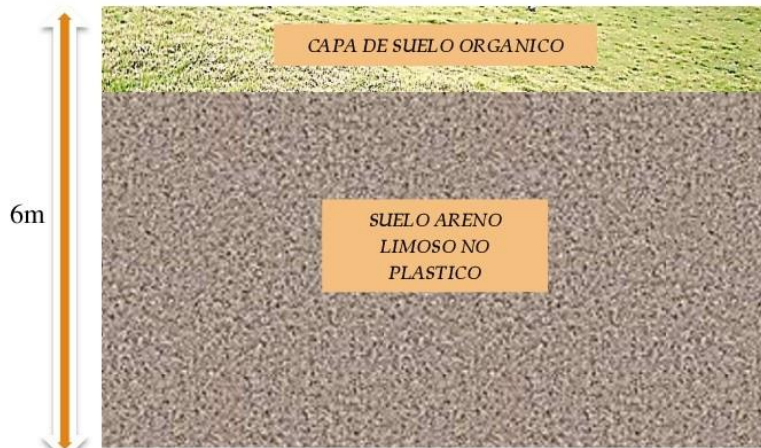
ANEXO 7-2

El perfil estratigráfico del Edificio Administrativo se adjunta en el anexo 7-2

Es notoria la presencia de una capa de suelo orgánico y luego un estrato de arena con limos no plásticos de densidad baja.

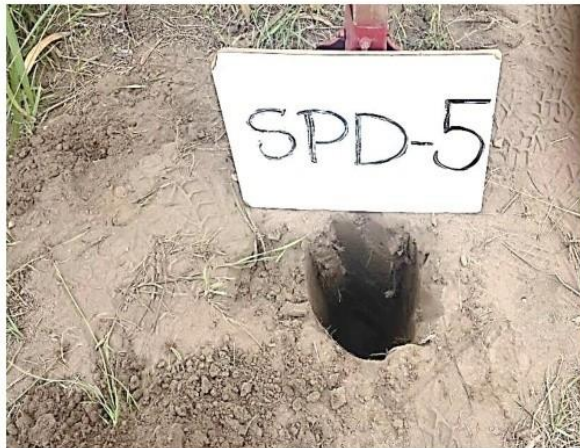
#### **AHUELLAMIENTO DEL ENSAYO DE CAMPO**
