UNIVERSIDAD ESTATAL DE BOLÍVAR

**PROYECTO DE INVESTIGACIÓN PREVIO A LA OBTENCIÓN
DEL TÍTULO DE INGENIERAS EN ADMINISTRACIÓN PARA
DESASTRES Y GESTIÓN DEL RIESGO**

**CASO DE ESTUDIO: ARTICULACIÓN DE LA INFORMACIÓN
ARQUITECTÓNICA Y ESTRUCTURAL CON LA VULNERABILIDAD SISMO
RESISTENTE DEL EDIFICIO ADMINISTRATIVO DE LA UNIVERSIDAD
ESTATAL DE BOLÍVAR**

GUARANDA – ECUADOR 2019

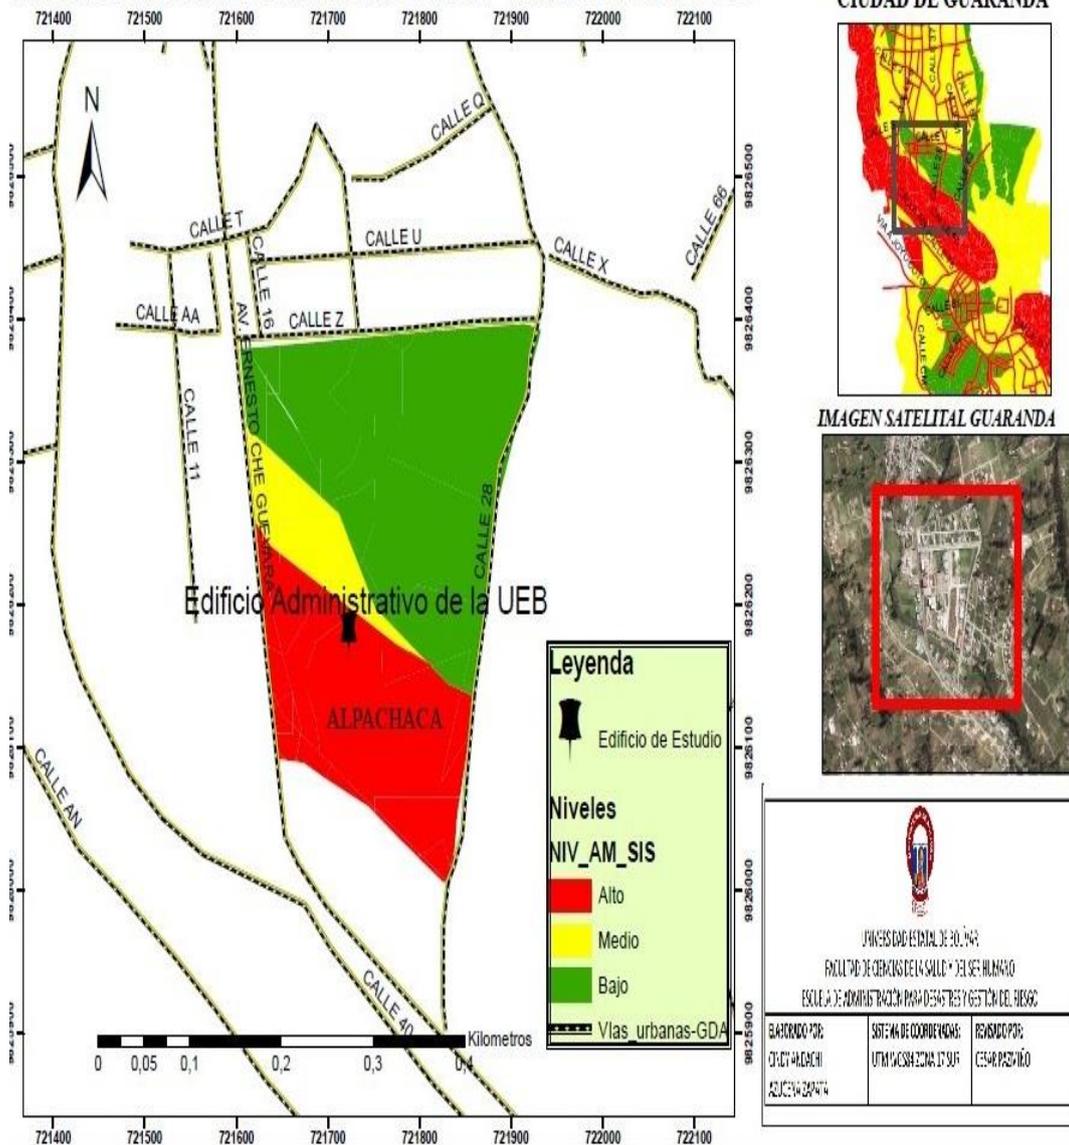
Mapa 1: Amenaza Sísmica Sector Alpachaca

Los niveles de amenaza sísmica del sector Alpachaca se encuentran distribuido con 15.77% de nivel alto, seguido por el nivel medio con un 56.50% y finalmente 27.73% que corresponde al nivel bajo. Con este antecedente la zona de estudio está ubicado dentro del nivel de amenaza sísmica alta. (Paucar Abelardo, 2016)

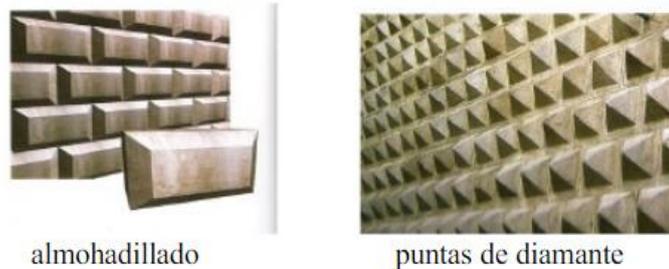
Figura 6: Aparejo Almohadillado.

Aparejo almohadillado, presenta los sillares labrados en sus bordes para permitir el ajuste de las juntas y la parte central en forma de almohadilla, de él se deriva el aparejo rústico (la parte central no se labra) o el de puntas dediamante (la parte central se labra con esta forma) (EC OG, 2011).

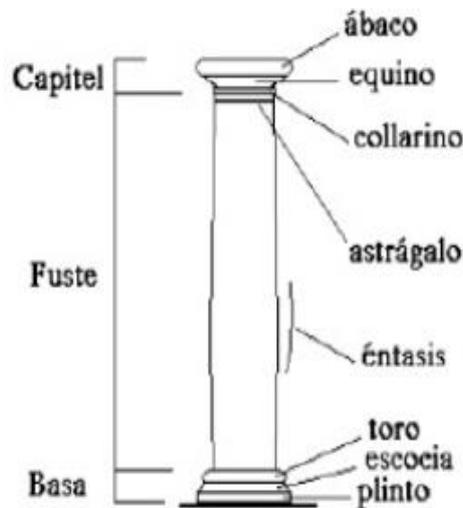
Figura 8: Las partes esenciales de una Columna.

Capitel: pieza que se interpone entre el fuste y el elemento sustentado. Adquiere una inmensa variedad de formas y decoración, convirtiéndose en una de las unidades más características de cualquier estilo arquitectónico. Se compone de tres piezas: collarín o astrágalo (anillo que remata el fuste), equino (tambor que forma el capitel y donde se sitúa la decoración) y ábaco (tablero prismático que separa el capitel del entablamento o el arco). (EC OG, 2011)

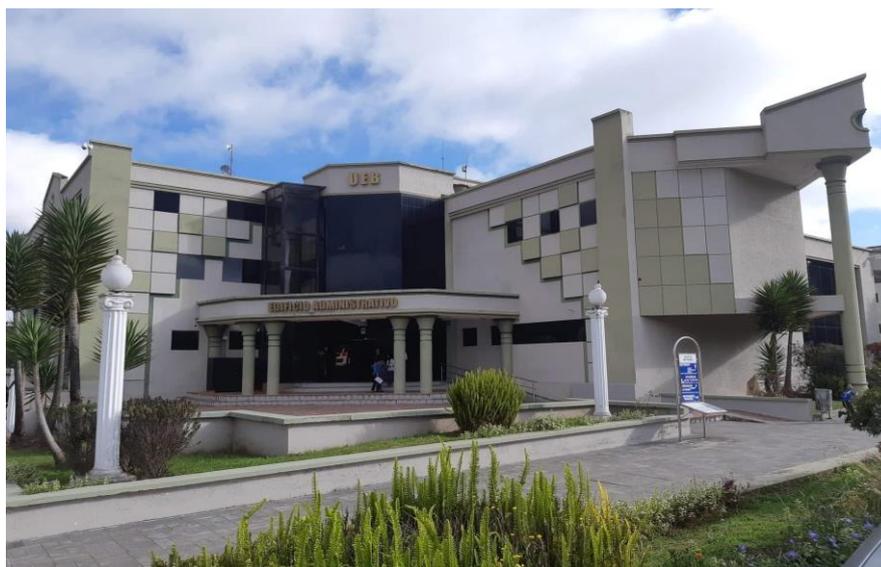
Figura 9: Edificio Administrativo de la U.E.B.

El edificio Administrativo, está conformado por una estructura parcialmente nueva, construida en el año 2004 a cargo del Arq. Cesar Pazmiño, que se indica en la Figura

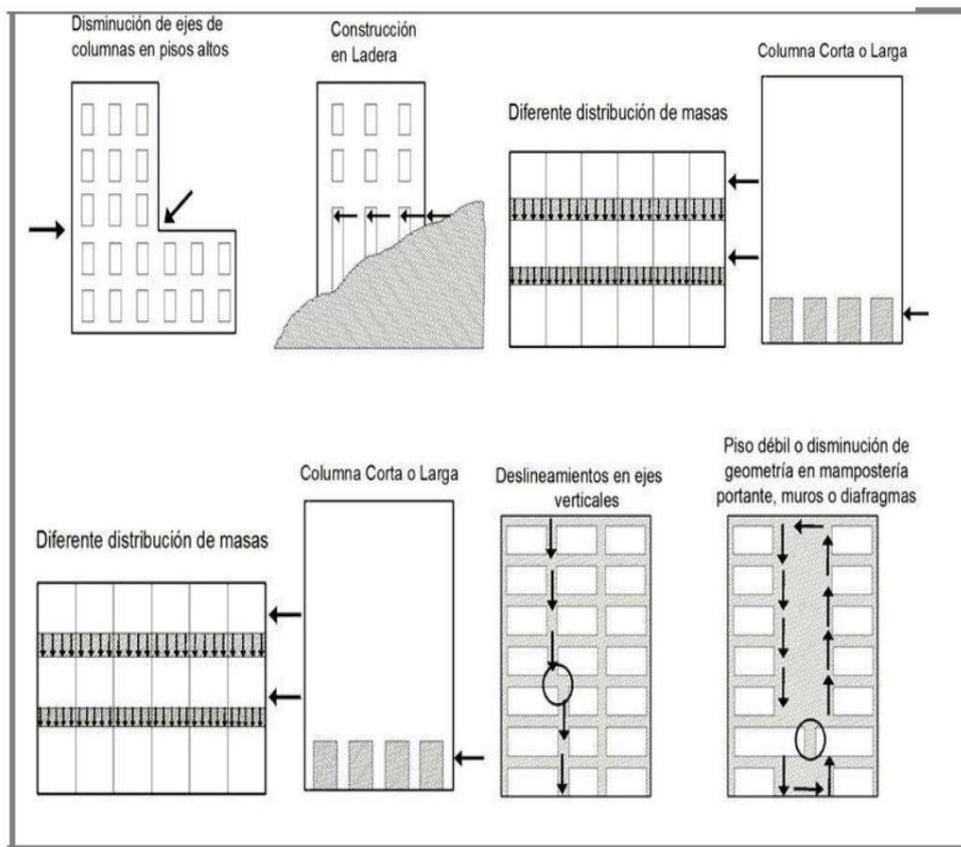
Figura 10: Irregularidades en elevación del formato FEMA.

Además, en la figura 11, que fue tomada del instructivo del formato FEMA 154, se indica que la edificación posee irregularidad en elevación, puesto que existen una dimensión de ejes de columnas en el piso superior.

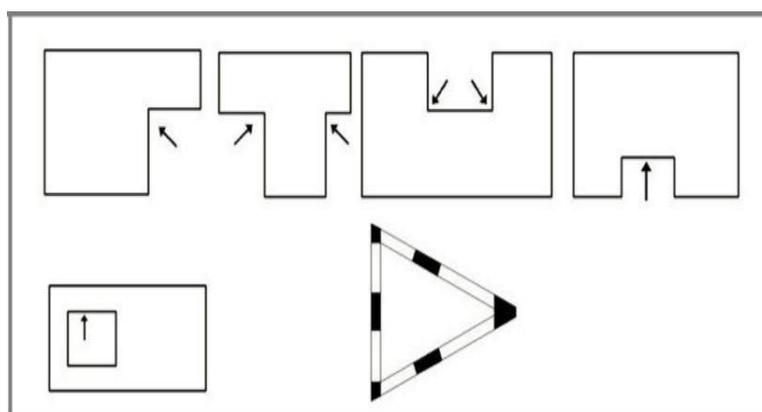
Figura 11: Irregularidades en planta del formato FEMA 154.

La estructura en estudio, no presenta ningún tipo de irregularidad en planta, como se indican en las normas de la construcción o en el mismo instructivo del formato FEMA 14, como se puede observar en la figura 12. Por lo que se indica que la estructura tiene una *puntuación de 0*.

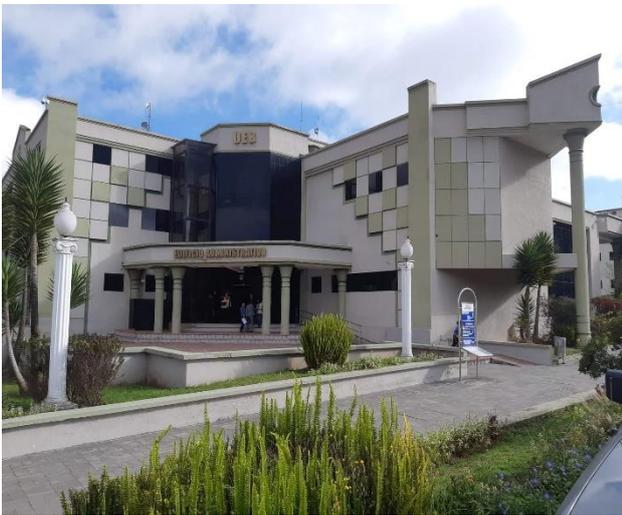
Evaluación Rápida Visual de Estructuras Frente a Potenciales Riesgos Sísmicos																					
FEMA P - 154 Data Collection Form											ALTO RIESGO SISMICO										
FOTOGRAFIA											DATOS GENERALES

Dirección:		Av Ernesto Che Guevara y Gabriel Secaira			Referencias:		Ed. Rectorado			
											Nombre de la Edificación:		Edificio Administrativo			Número de Pisos:		4			
											N° Pisos sobre nivel de la Via:		3			N° Pisos bajo nivel de la Via:		1			
											Año de Construcción:		2002			Uso:		EDUCATIVO			
											Area Total de Pisos:		3743			Encuestadores:		Cindy Andachi Azucena Zapata			
											Fecha de Encuesta:		25 de Abril de 2019			OCUPACION					
											Asamblea		Industrial			Comercial		Oficina			
											Serv. Emergencia		Residencial			Gobernación		Escuela x			
											Histórico					NUMERO DE PERSONAS					
											0 - 10		11 - 100			101 - 1000		x 1000 +

TIPO DE SUELO																					
A		B		C		D		E		F		ROCA DURA		ROCA PROMEDI O DENS O		SUEL RIGIDO		SUELO SUAVE		SUELO POBRE	
								X													
PELIGRO DE FALLAS EXTERIORES																					
CHIMENEA		PARAPETO			REVESTIMIENTO		OTRO			x											
IRREGULARIDADES																					
VERTICAL		TIPO		PISO BLANDO		PLANTA		TIPO			SISTEMAS NO PARALELOS										
COMENTARIOS																					
Las fisuras y grietas encontradas en la edificación son de máxima consideración y de reparación inmediata.																					
ADOSADOS																					
GOLPETEO		No existe			OBJETOS QUE SE PUEDEN CAER		No evidente														
PUNTAJE BÁSICO, MODIFICADORES Y PUNTAJE FINAL, SL1																					
TIPO DE CONSTRUCCIÓN	W1	W2	S1 (MRF)	S2 (BR)	S3 (LM)	S4 (RC SW)	S5 (URM INF)	C1 (MRF)	C2 (SW)	C3 (URMINF)	PC1 (TU)	PC2	RM1 (FD)	RM2 (RD)	URM						
Puntuación Básica	3,6	2,9	2,1	2,0	2,6	2,0	1,7	1,5	2,0	1,2	1,6	1,4	1,7	1,7	1,0

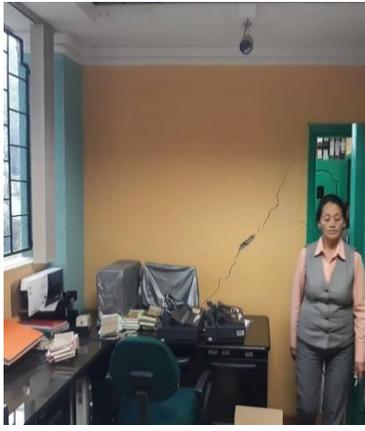
<p>Grietas por flexion.</p>	<ul style="list-style-type: none"> • Sobrecargas no previstas. • Armadura insuficiente o mal colocada. • Reducido espesor. • Descimbre prematuro. 	<p>Reconstituir monolitismo: Inyección con epoxi.</p> <p>b) Aumentar armadura de tracción: Platabandas adheridas con epoxi.</p> <p>c) Reforzar y aumentar altura:</p> <ul style="list-style-type: none"> • Sobrelosa armada adherida con epoxi. • Platabandas en zona inferior

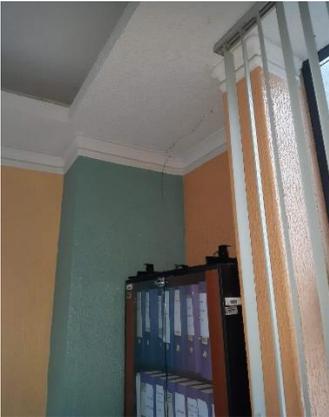
<p>Grietas por flexion.</p>	<p>Armaduras insuficientes. Desplazamiento o mala colocación de armaduras. Sobrecargas superiores a las de diseño.</p>	<p>Inyección con epoxi.</p> <p>b) Refuerzo:</p> <ul style="list-style-type: none"> • Con armadura externa: platabandas. • Ranurado, inserción de armadura y relleno con mortero epóxico. • Sobrelosa armada adherida con epoxi. (Verificar longitudes de anclaje)

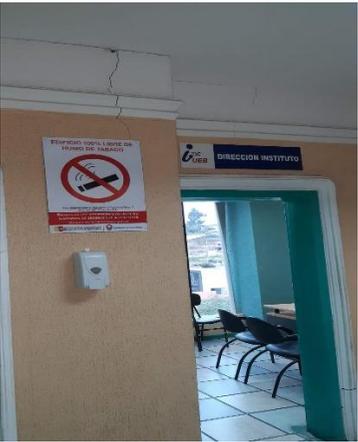
<p>Grietas por esfuerzos de corte. - Fracturas localizadas, eventual colapso del hormigón y pandeo de las armaduras. - Fracturas generalizadas.</p>	<p>Mala distribución o insuficiencia de estribos.</p> <ul style="list-style-type: none"> • Esfuerzo superior a lo previsto. • Impactos. 	<p>a) Inyección de grietas y refuerzo con armadura exterior adherida con epoxi. b) Alzaprimado, demolición local, colocación de estribos, hormigonado, retiro de alzaprimas después de 7 días.</p>

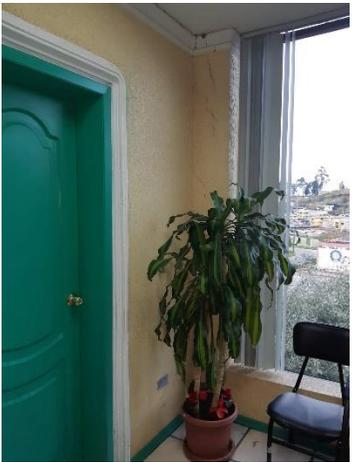
<p>Grieta en junta de hormigonado.</p>	<p>Mala adherencia por suciedades (aserrín, virutas, tierra), nidos de piedras, formación de lechada.</p>	<p>a) Grieta limpia: inyección epóxica.</p> <p>b) Grieta con aserrín, lechada o suciedades: alzaprimado, picado en 1/2 sección en espesor de 4 a 5 cm, relleno mortero epóxico: después de 24 h repetir en resto de la sección.</p> <p>Después de 48 horas, retirar alzaprimas.</p>

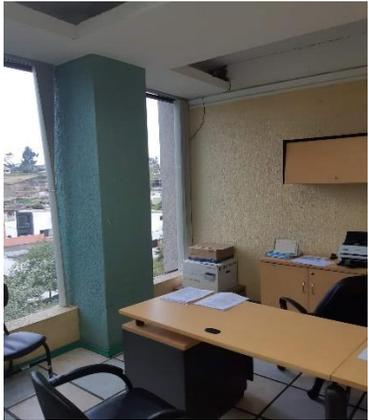
<p>Agrietamiento generalizado en muros de hormigón.</p>	<p>Defectos de diseño o construcción:</p> <ul style="list-style-type: none"> • Armadura insuficiente o mal colocada. • Calidad del hormigón inadecuada. 	<p>a) Recuperar monolitismo: inyección con epoxi.</p> <p>b) Análisis estructural; estudiar posibles refuerzos.</p>

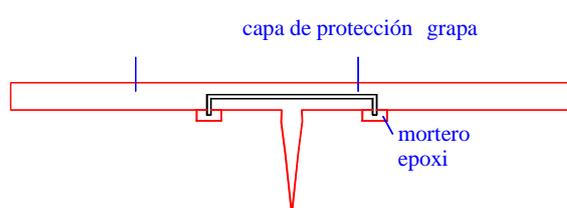
Figura 12: Grapado de Fisuras

GRAPADO

No hace estanca la fisura

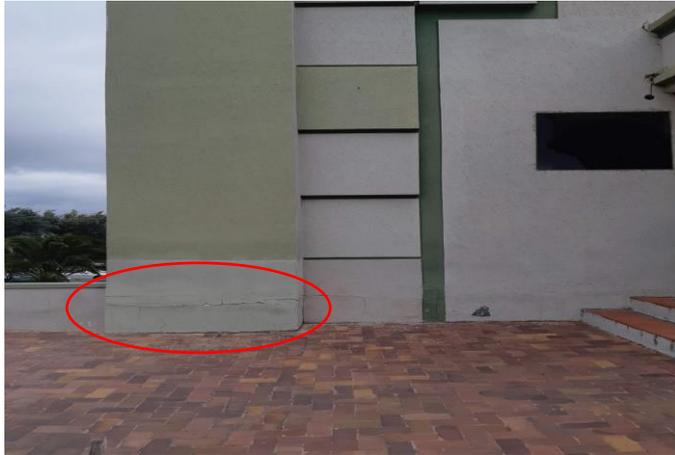
Figura 14: Fisura Exterior, producida después de los sismos.

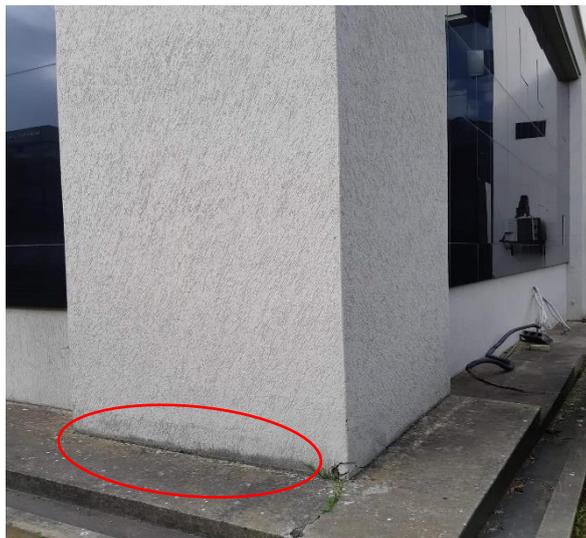
Figura 15: Asentamiento de la Edificación

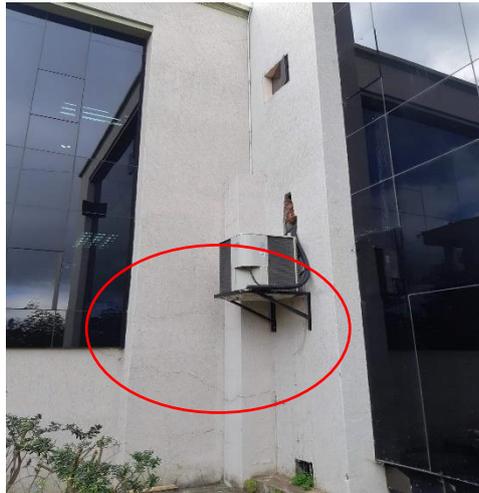
Figura 16: Fisuras Externas

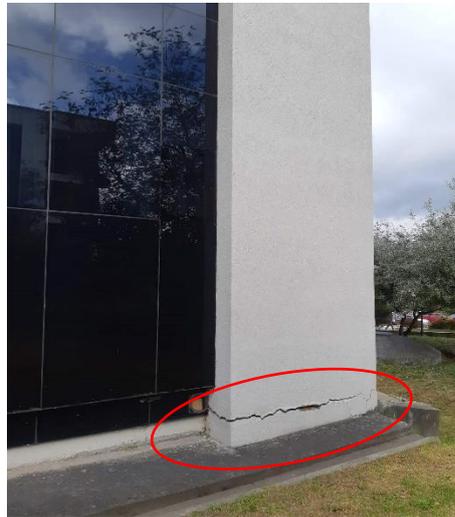
Figura 17: Grieta Exterior

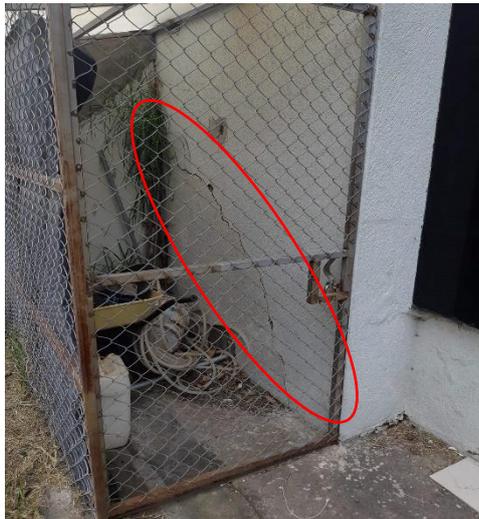
Figura 18: Fisura Exterior

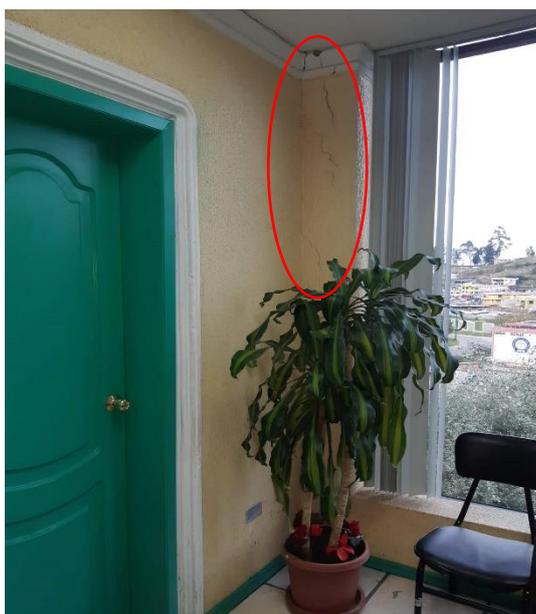
Figura 19: Fisura en la columna

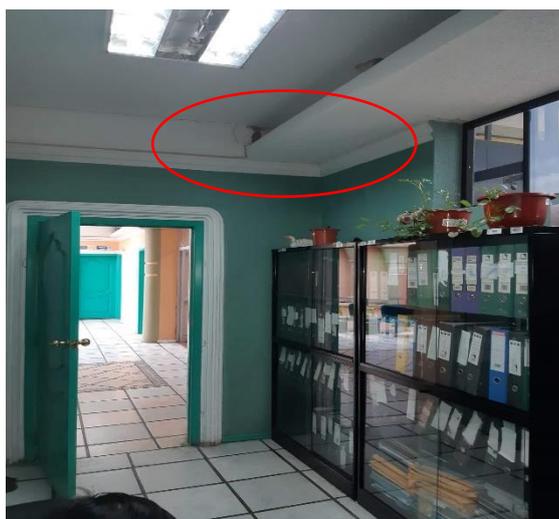
Figura 20: Fisura en la losa

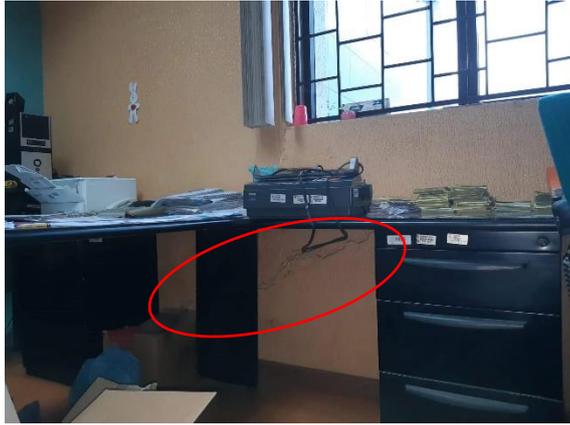
Figura 21: Fisura en pared

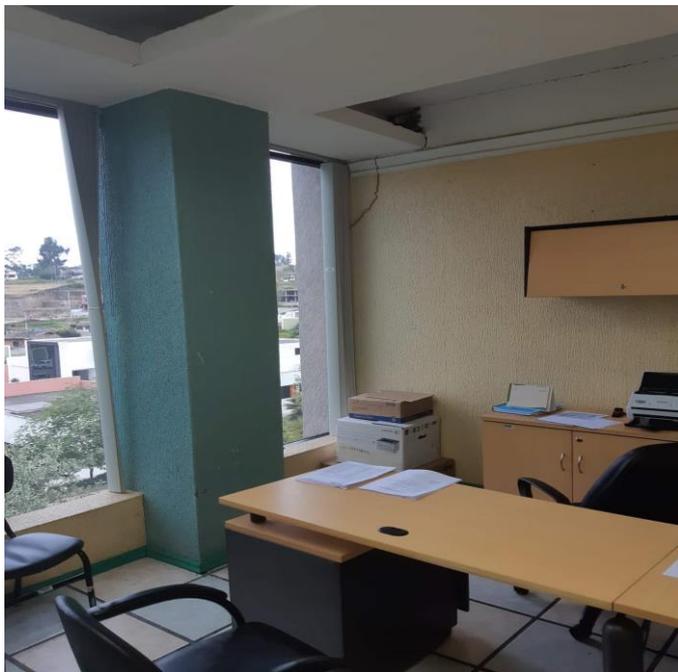
Figura 22: Fisura en Viga
