UNIVERSIDAD ESTATAL DE BOLÍVAR

**PROYECTO DE INVESTIGACIÓN PREVIA A LA OBTENCIÓN DEL
TÍTULO DE INGENIERO EN ADMINISTRACIÓN PARA DESASTRES Y
GESTIÓN DEL RIESGO**

AMENAZA DE INUNDACIÓN Y SU INFLUENCIA EN LOS CENTROS
POBLADOS (SAN JOSÉ DE CAMARÓN) EN LA MICRO-CUENCA DEL RÍO
CHAZO JUAN

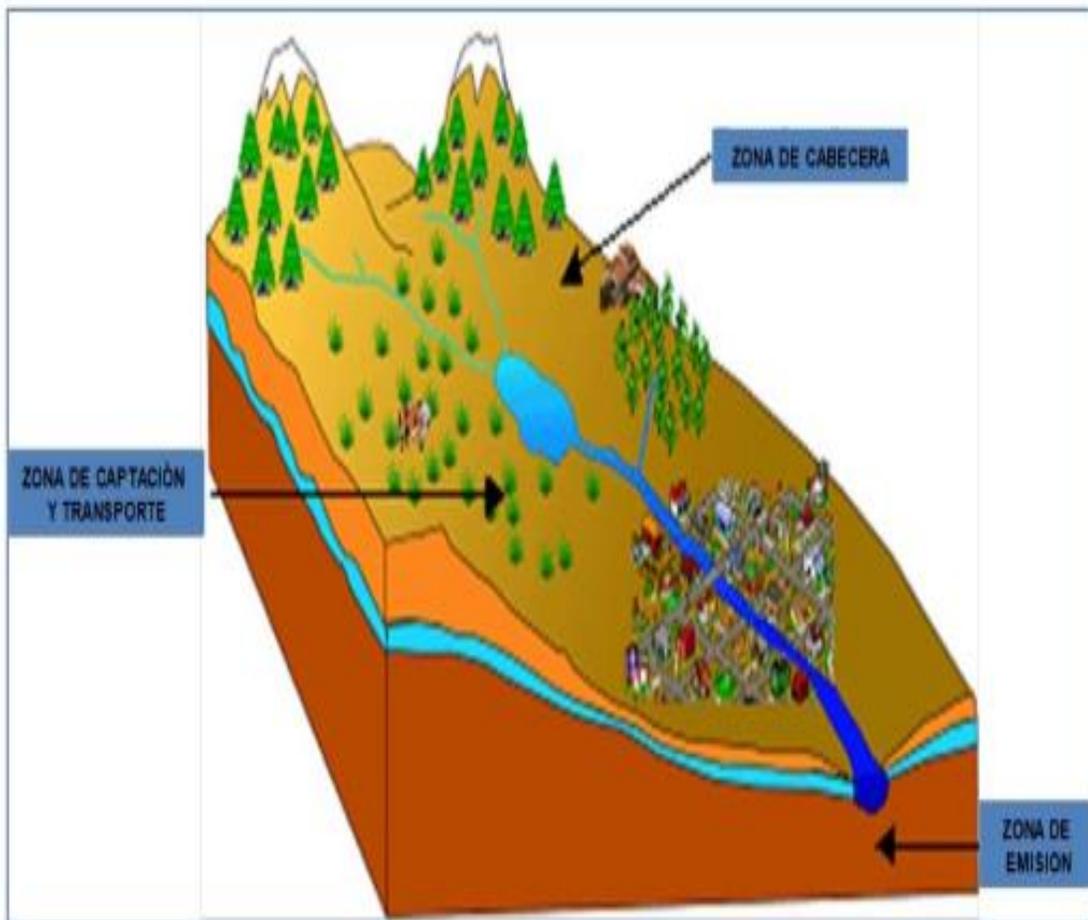
Figura 1. Zonificación de la cuenca.

La zonificación de la cuenca comprende cabecera, captación, y emisión como podemos observar en la (Figura 1).

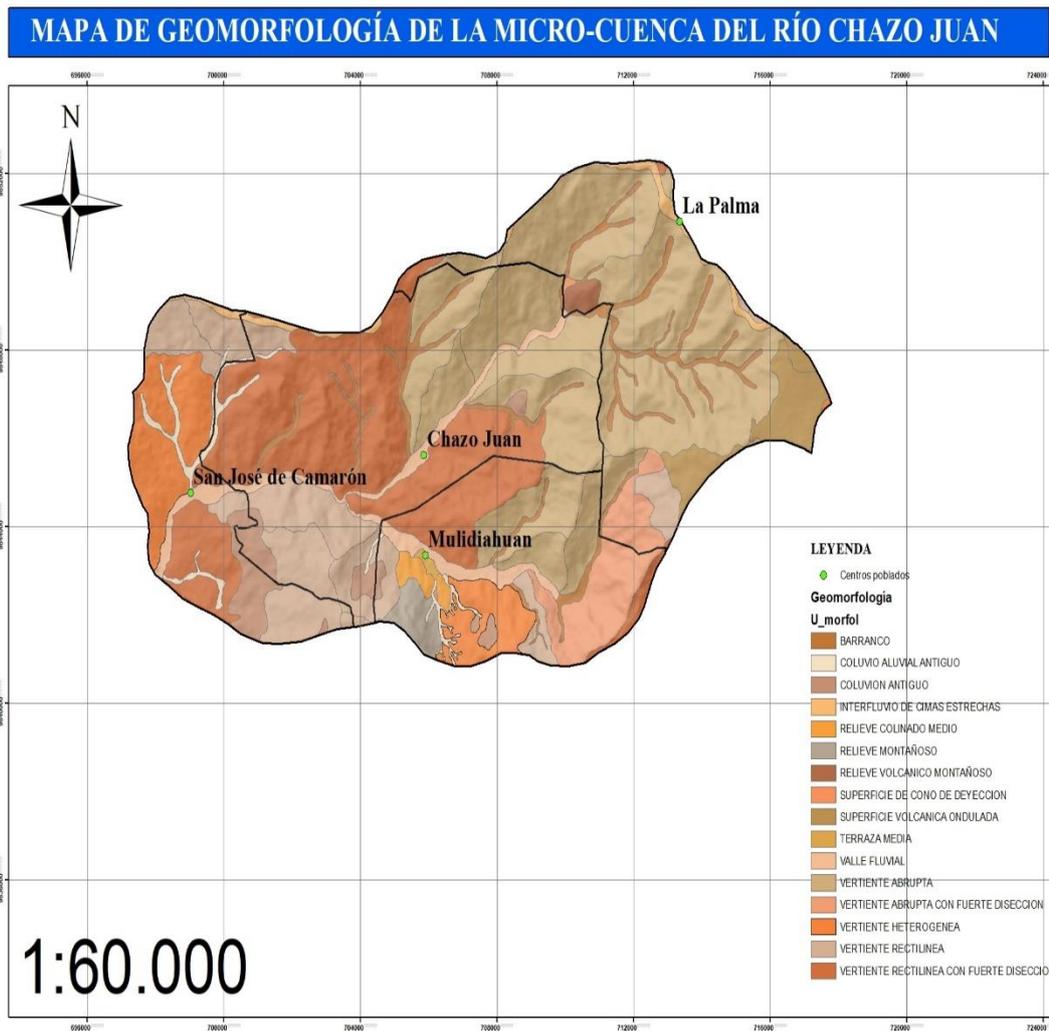
Mapa 2. Mapa de Geomorfología

Las geoformas que existen en la micro-cuenca son variadas desde vertientes rectilíneas o abruptas con fuerte disección, relieve volcánico montañoso o colinado medio, valle fluvial, terrazas coluviales, (Mapa 2, Anexo 2).

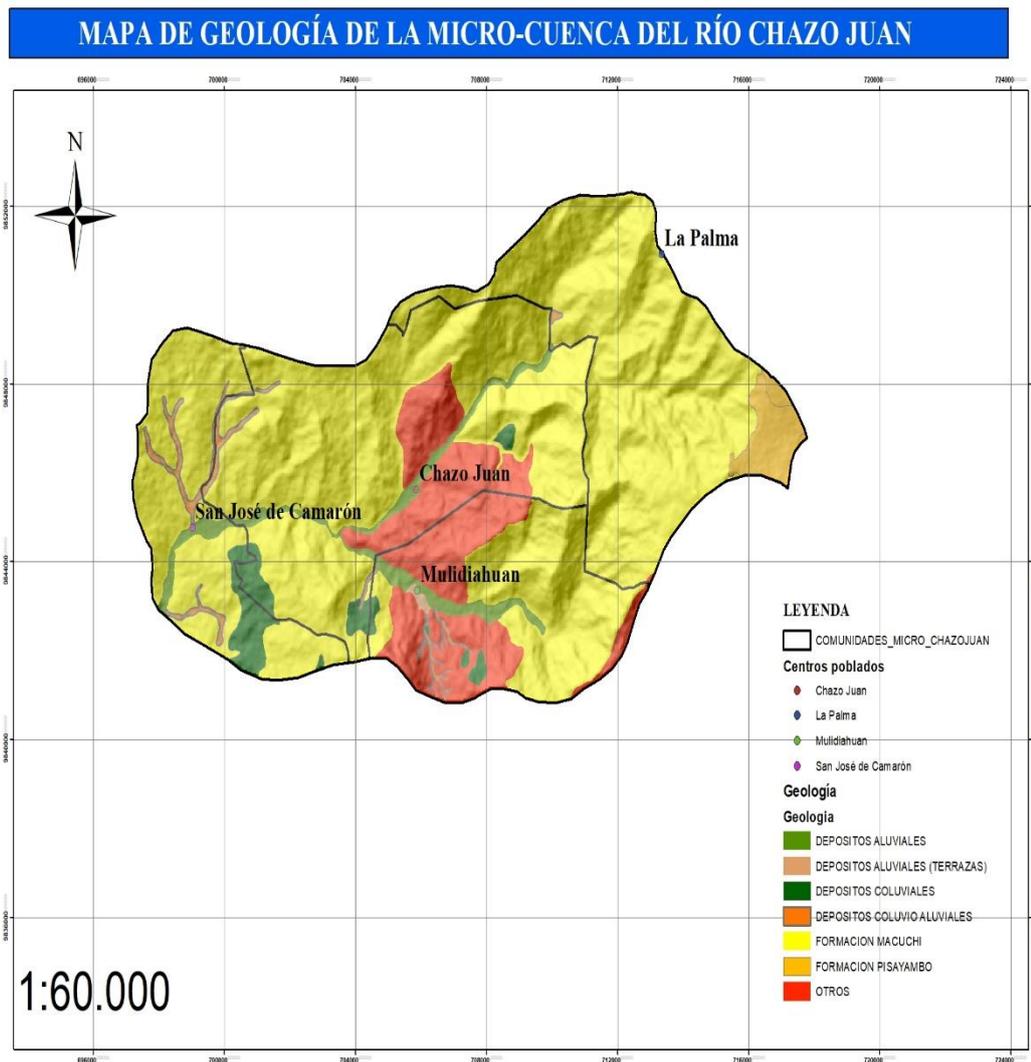
Mapa 3. Mapa de Geología

El basamento del territorio de la micro-cuenca está conformado por las rocas de la formación Macuchi (Eoceno temprano a medio), es una secuencia de arco submarino, volcanoclástica, predominantemente sedimentaria, está compuesta por areniscas, micrograbos, basaltos, lavas en almohadilla, calcarenitas, entre otras, (Mapa 3, Anexo 2).

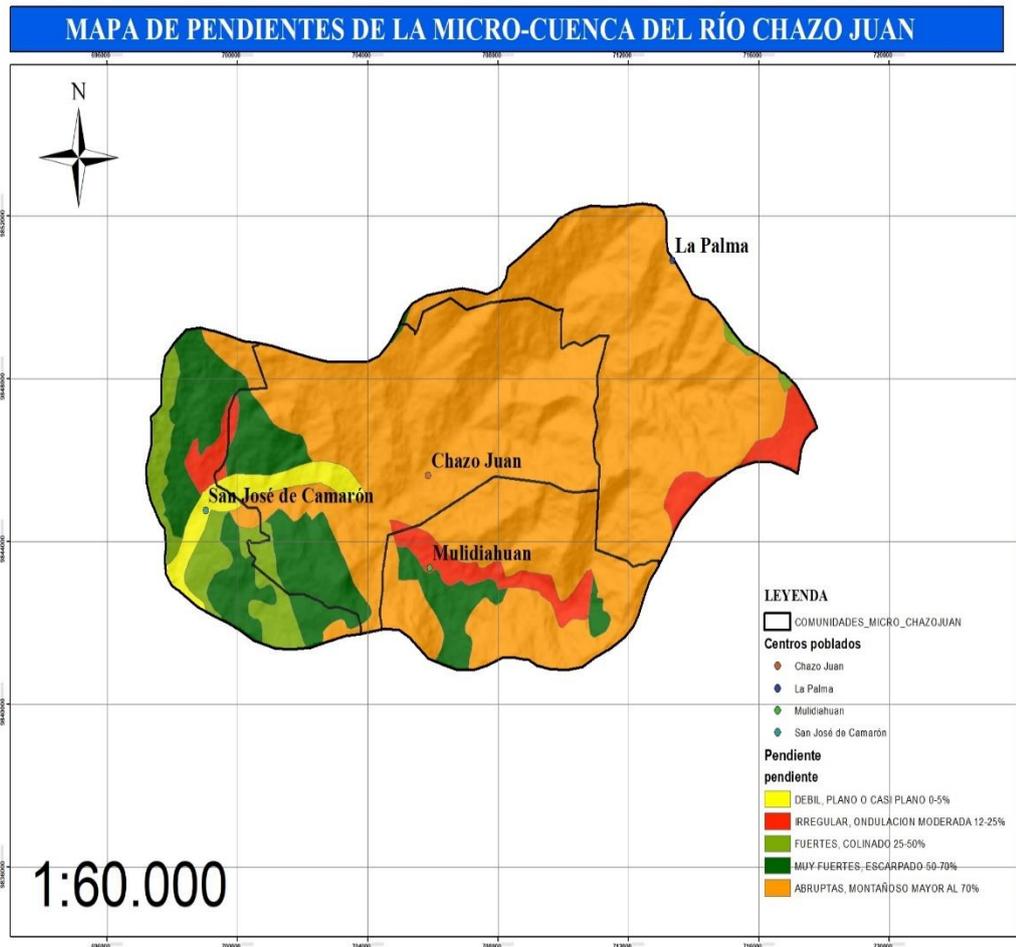
Mapa 4. Mapa de Pendientes

Según las características de pendiente que presenta la micro-cuenca del río Chazo Juan, se identifican pendientes: Débiles; planas o casi planas con rangos de 0-5%, Irregulares; Ondulación moderada rangos de 12-25%, Fuertes; Colinado de 25-50%, Muy fuertes; Escarpado 50-70%, Abruptas; Montañoso >70%, según el IGM,2007, (Mapa 4, Anexo 2).

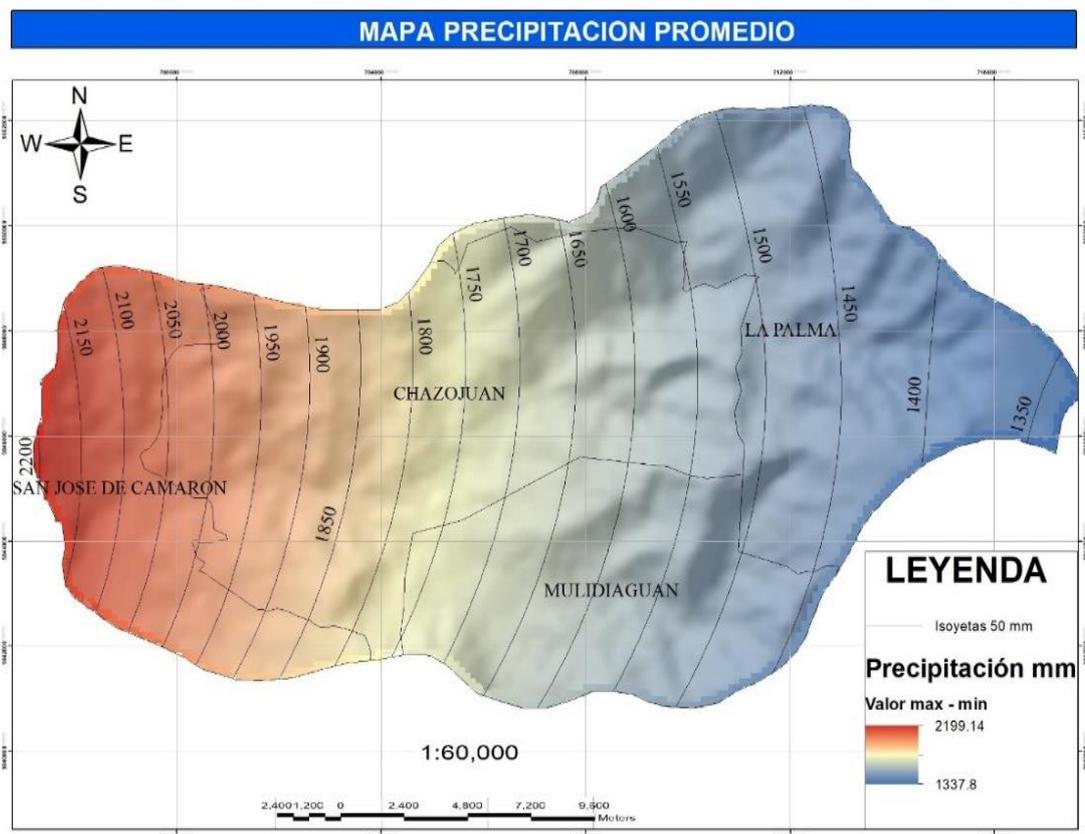
Mapa 6. Mapa de precipitación promedio mensual de Junio - Diciembre 2018

Precipitación; Las precipitaciones promedio mensual junio – diciembre 2018 en la cuenca baja y media oscilan entre 2.200 a 1.650 mm; y en la parte alta va de 1.650 a 1.350 mm, (Mapa 6).

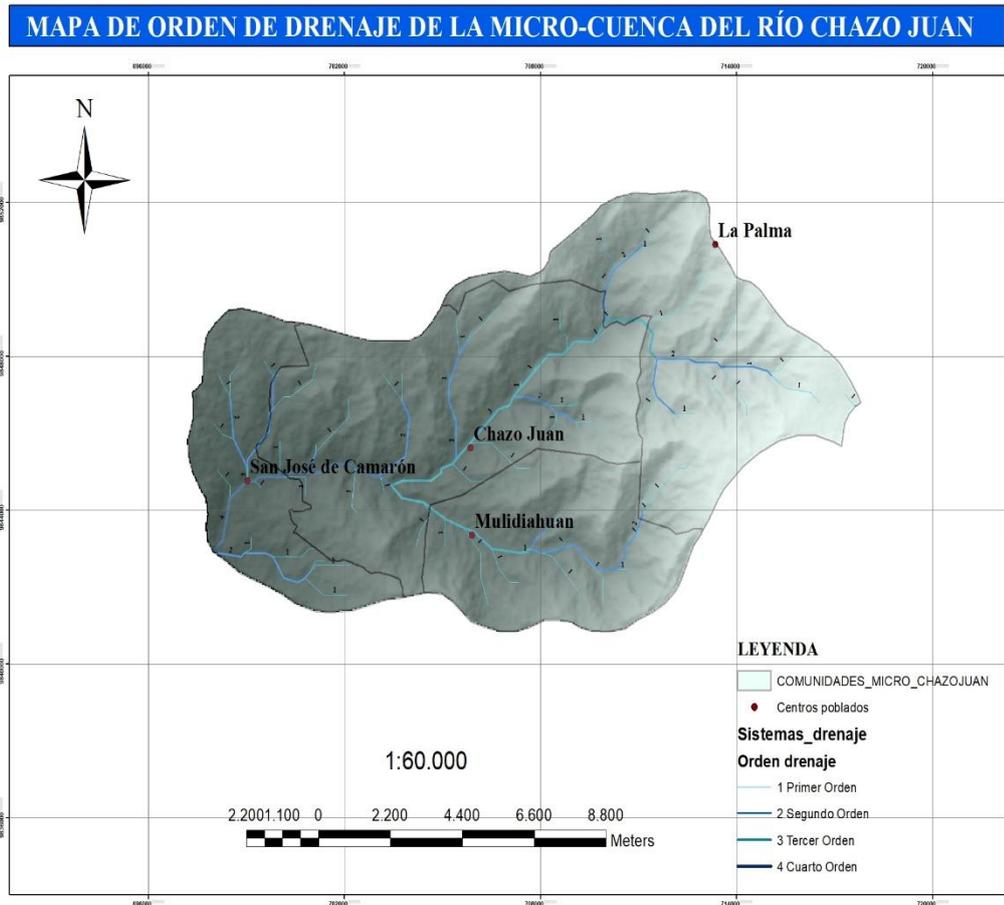
Mapa 7. Mapa de orden de drenaje

La red de drenaje posee un modelo dendrítico hasta la parte media de la cuenca, y en su parte baja tiende a ser algo paralelo.

El Orden de drenaje es cuatro, eso significa que está constituido por varios tributarios, (Mapa 7).

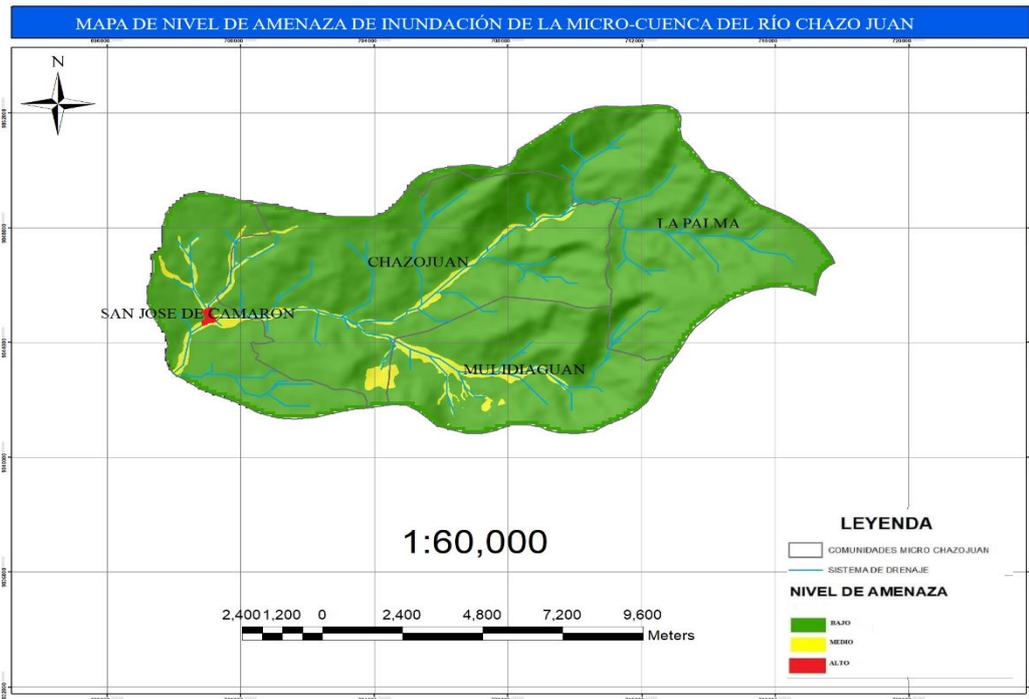
Mapa 8. Mapa de amenaza de inundación

En base a los criterios de la (Tabla 13), se estableció los niveles de amenaza en la micro-cuenca, mismo que fueron representados en el mapa (Mapa 8).

De acuerdo a los niveles de amenaza se constató que en la microcuenca predomina un nivel de inundabilidad bajo en zonas con pendientes pronunciadas, un nivel medio en zonas más aledañas a los afluentes principales de la micro-cuenca, y un nivel de amenaza de inundación alto en la zona urbana de la comunidad de San José de Camarón.

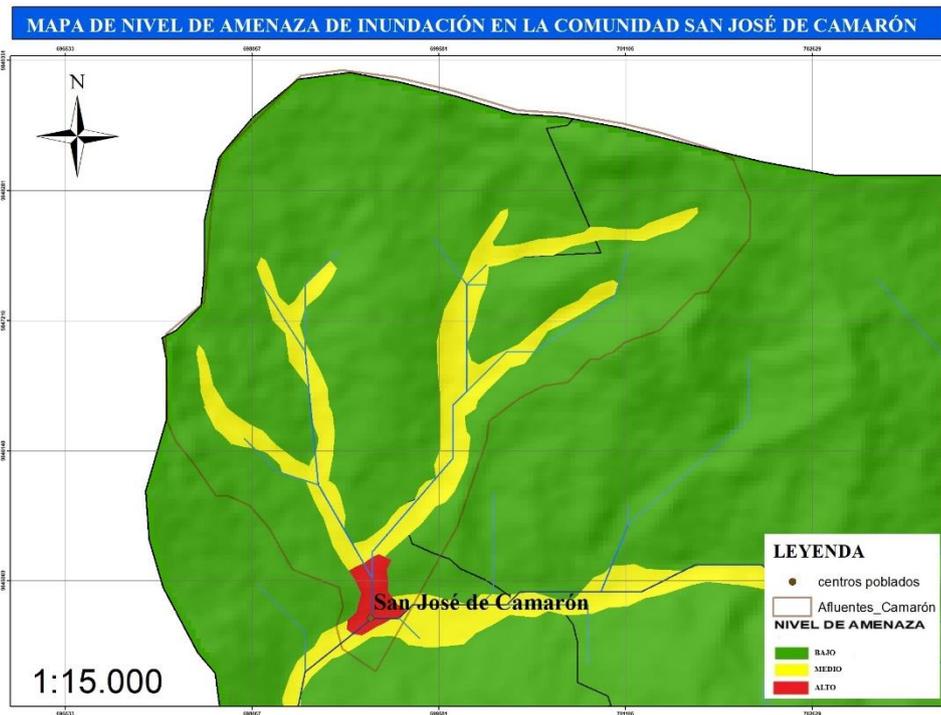
Mapa 9. Mapa de nivel de amenaza de inundación en la comunidad San José de Camarón

En el (mapa 9), de acuerdo a los niveles de amenaza se confirmó que el nivel de inundabilidad es bajo en zonas con pendientes pronunciadas, un nivel medio en zonas cercanas a los afluentes que alimentan al río Camarón, y un nivel de amenaza de inundación alto en la zona urbana de la comunidad de San José de Camarón con un área aproximada de 176.888 m².

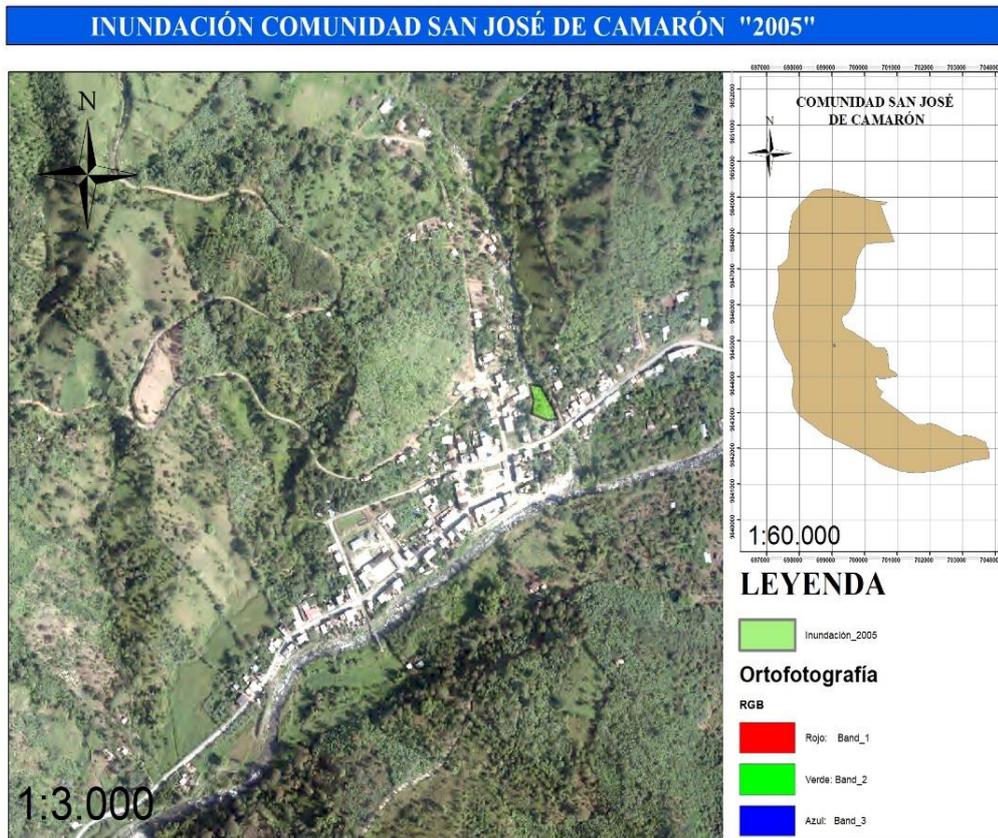
Mapa 10. Episodio de inundación 2005

En el año 2005 se reporta la primera inundación en la comunidad de San José de Camarón, la precipitación anual fue de 2.336,7 mm, en el mes de febrero (420 mm), y marzo (400 mm) mes en el que sucinto el evento de inundación, como consecuencia del desbordamiento del río Camarón, inundando un área aproximada de 1186 m², y alcanzando una altura aproximada de 20 cm, no se reportan daños de ningún tipo, (Mapa 10).

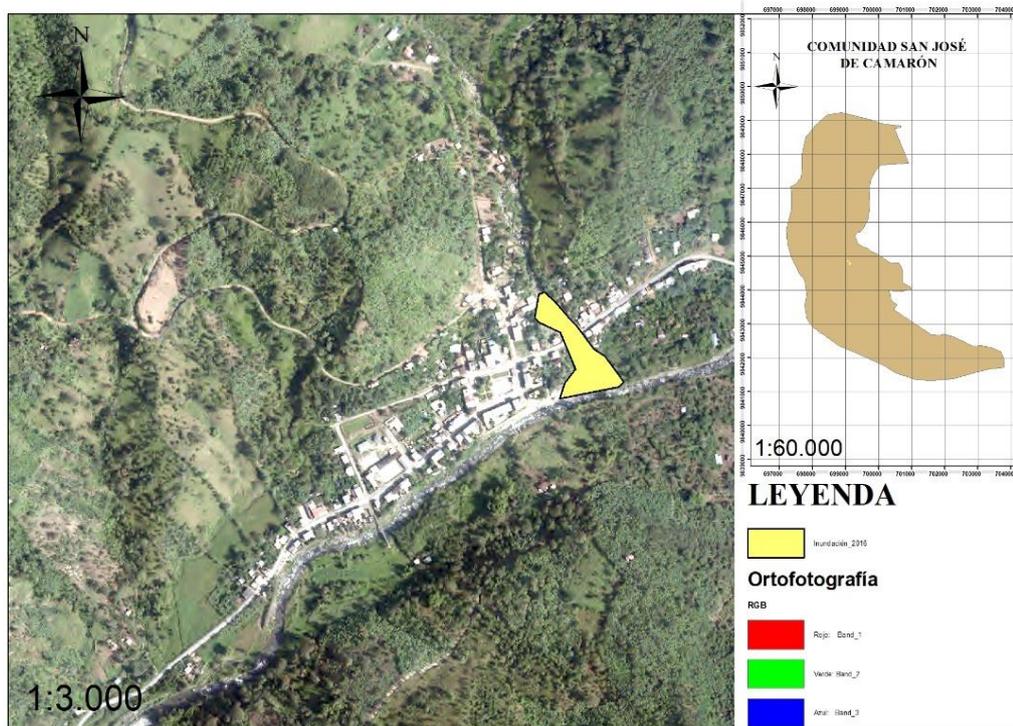
Mapa 101. Episodio de inundación 2016

En el año 2016 un registro incompleto del INAMHI, nos da un valor de precipitación anual de 1.201,6 mm, el mes con mayor precipitación fue marzo con (618 mm), causando una inundación, la lámina de agua cubre aproximadamente un área de 7323 m² y alcanzando una altura aproximada de 60 cm, afectando a 16 viviendas, (Mapa 11).

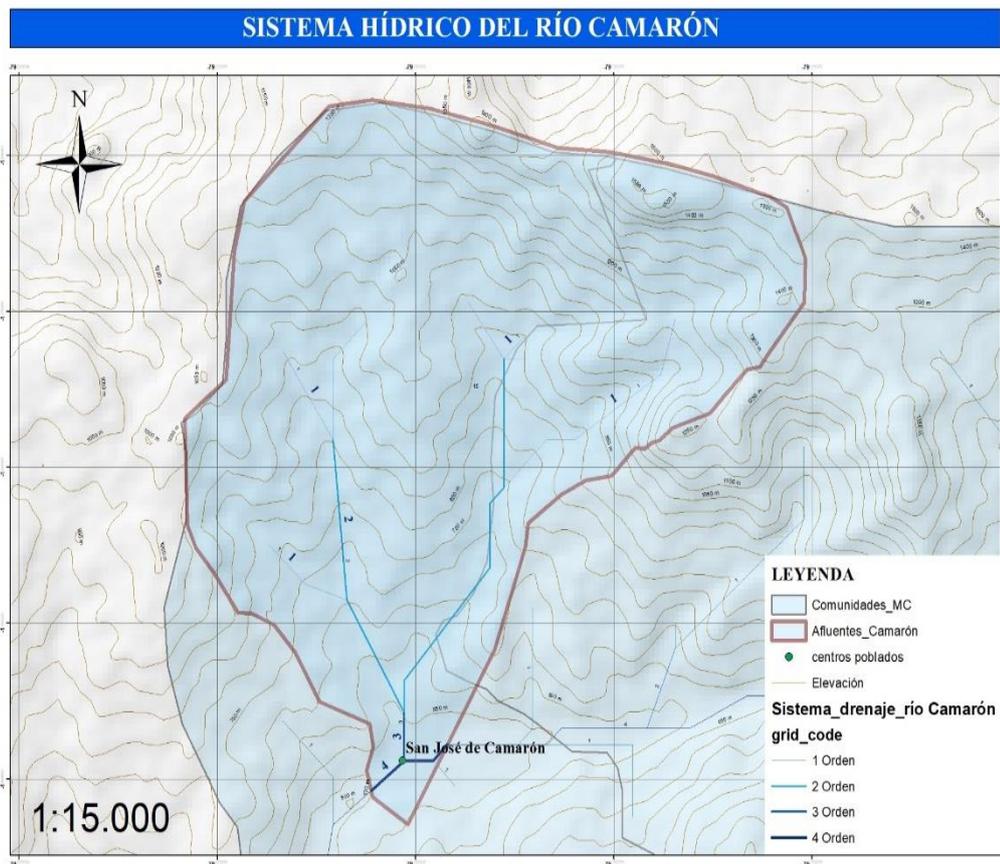
Mapa 1411. Sistema hídrico del río Camarón

El río Camarón posee dos afluentes excepcionalmente bien drenados, entre otros, su orden de drenaje es cuatro.

Es una cuenca de tipo exorreica, la densidad de drenaje es de 0,8 corresponde a una textura baja; el coeficiente de compacidad (K_c), o de magnitud de la escorrentía es 1,20, por lo que es de esperar que la magnitud de la escorrentía generada por una precipitación sea media; El coeficiente de forma (K_F) es de 0,982 lo que corresponde a una forma muy ensanchada, (Córdova, 2016).

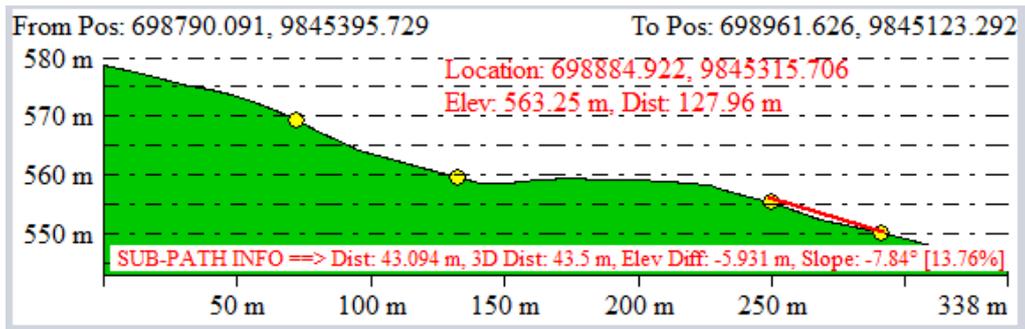
Figura 3. Corte longitudinal, afluente de primer Orden.

El primer corte longitudinal se realizó en uno de los principales afluentes que forma el río camarón, con una distancia de 127,96 m, partiendo en dirección noroeste-sur desde el punto 698790.091, 9845395.729 hasta 698961.626, 98455123.292, sus aguas fluyen desde una vertiente heterogénea hasta llegar a un coluvio aluvial, en su trayectoria presenta cambios de pendiente bruscos debido a su geomorfología, presentando cambios de pendiente notorios que van de los 0,38% a los 13,76%.

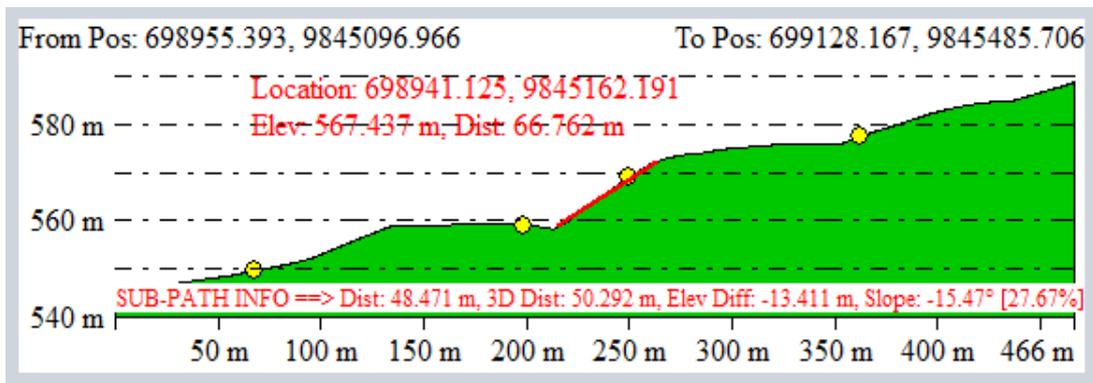
Figura 4. Corte longitudinal, afluente de segundo orden.

El segundo primer corte longitudinal se realizó en uno de afluentes que forma el río Camarón, con una distancia de 66,762 m, partiendo en dirección noroeste-sur desde el punto 698955.393, 9845096.966 hasta 699128.167, 9845485.706, sus aguas fluyen desde una vertiente rectilínea hasta llegar a un coluvio aluvial, en su trayectoria presenta cambios de pendiente bruscos debido a su geomorfología, los cambios de pendiente más notorios van de los 4.12% a 27.67%.

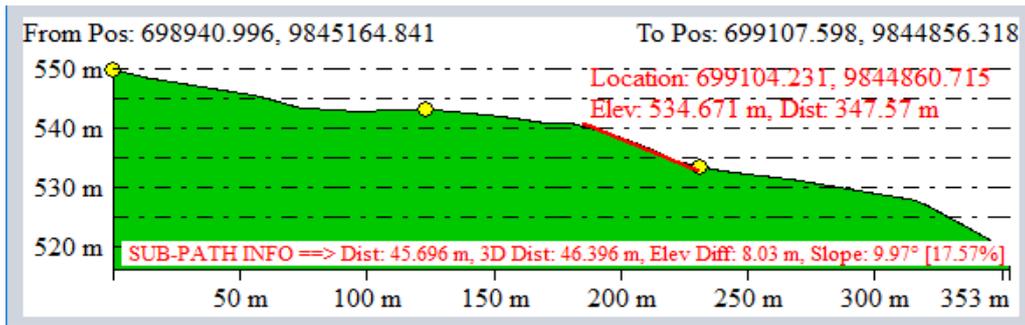
Figura 5. Corte longitudinal, río Camarón.

El tercer corte longitudinal se realizó desde el punto de confluencia de los dos afluentes anteriores que forman el río Camarón, con una distancia de 347,57 m, partiendo en dirección norte-sur desde el punto 698940.996, 9845164.841 hasta 699107.598, 9844856.318, sus aguas fluyen desde un Coluvio aluvial antiguo hasta llegar a un valle fluvial, en su trayectoria presenta cambios de pendiente bruscos debido a su geomorfología, cambios de pendiente más notorios van de los 4.76 a 17.57 % .

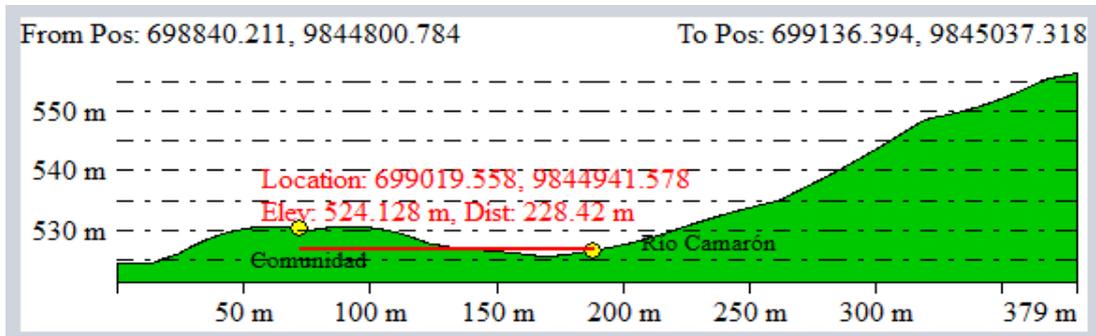
Figura 6. Corte transversal, distancia del río Camarón a la comunidad

El cuarto corte se lo realizó transversalmente desde el centro de la comunidad hasta cruzar el río Camarón en las coordenadas 699019.558, 984494.578, parte de la comunidad se encuentra situada en un valle fluvial, la distancia que presenta el río a la comunidad es de 228.42 m.

los cambios bruscos de pendiente, que presentan los afluentes, y el río Camarón en sí, lo que posiblemente causa represamientos en las partes altas del río Camarón y sus afluentes, mismo que al sobrepasar su capacidad de retención de agua tienden a desplomarse generando grandes crecidas del cauce.

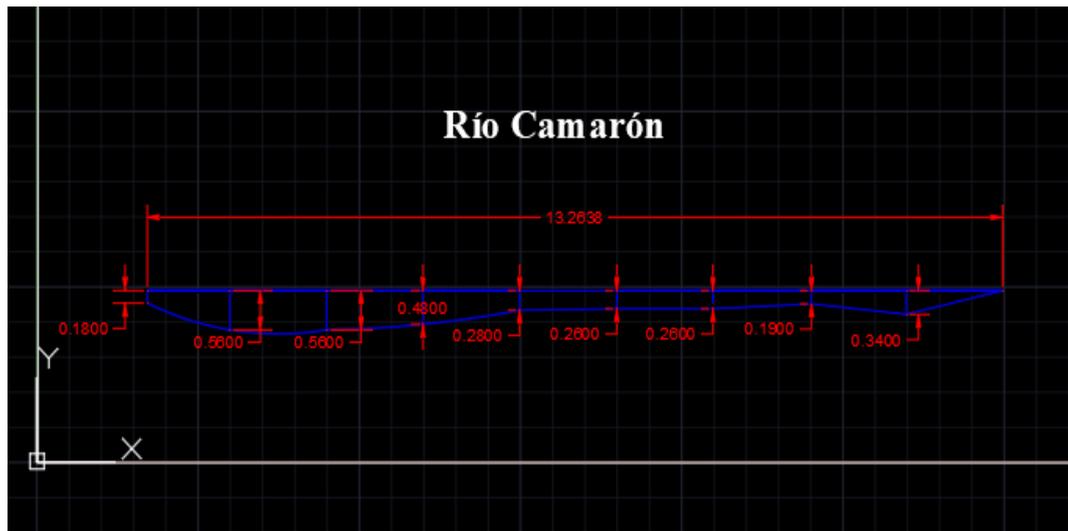
Figura 7. Área transversal del río Camarón.

El río Camarón (Anexo 3; Fotografía 5 y 6), posee un ancho de 13.26 m. para el cálculo del caudal se realizó la medición del área de la sección transversal (Figura 7), de la velocidad del agua, para ello utilizamos un objeto flotante. obteniendo como resultado un $Q= 2,53 \text{ m}^3/\text{s}$ en épocas invernales actuales “marzo 2019”, (Anexo 3; Fotografía 7 y 8).

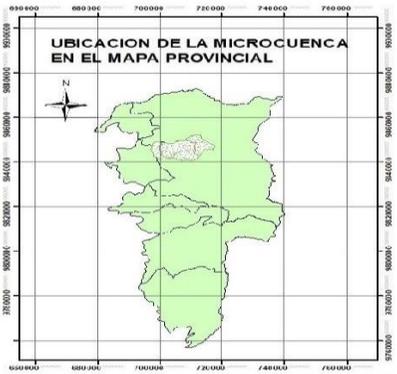
MAPA DE NIVEL DE AMENAZA DE INUNDACIÓN EN LA COMUNIDAD SAN JOSÉ DE CAMARÓN

NIVEL DE AMENAZA

- BAJO
- MEDIO
- ALTO

La cartografía final de inundabilidad de San José de Camarón para su elaboración se ha tenido más en cuenta los resultados obtenidos en el análisis histórico, como las zonas alcanzadas por la lámina de agua (Anexo 3; Fotografías 9 y 10), los daños ocasionados (Anexo 3; Fotografías 11 y 12), o la peligrosidad asociada a cada episodio de inundación constatado en función de su intensidad y duración, para determinar la caracterización final de la inundabilidad del ámbito de estudio en función de la peligrosidad.

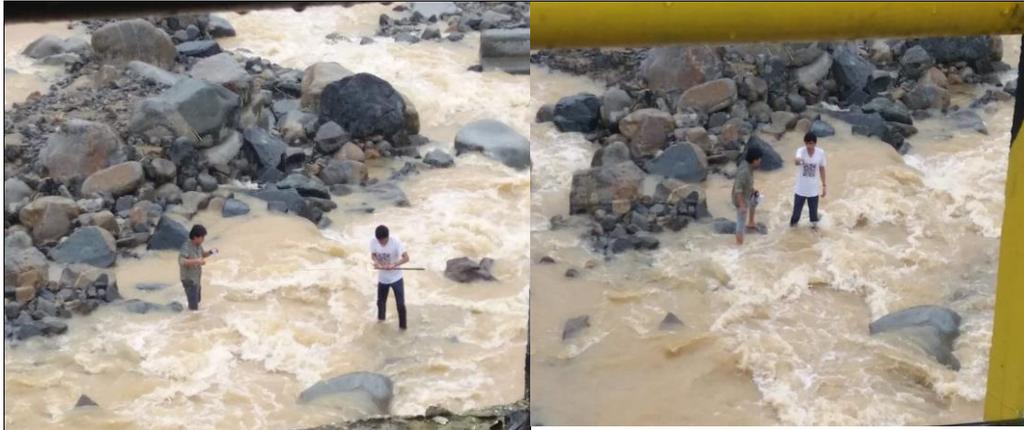
Fotografía N°7

Medición del caudal del río Camarón

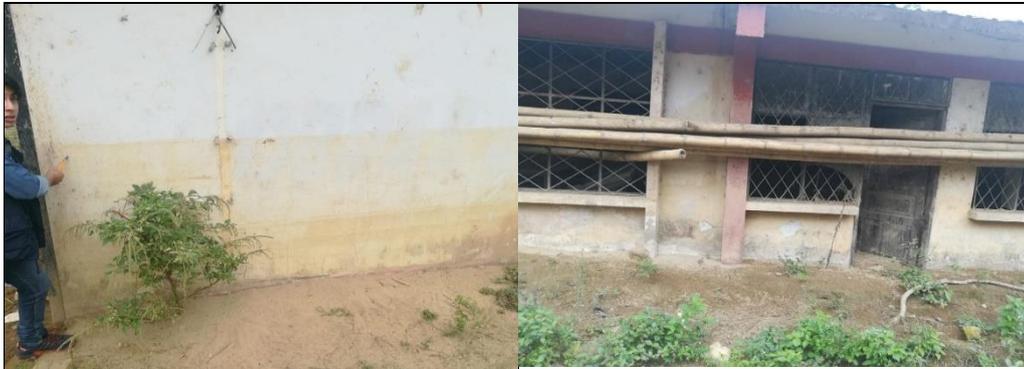
Fotografía N°9

Altura alcanzada por la lámina de agua

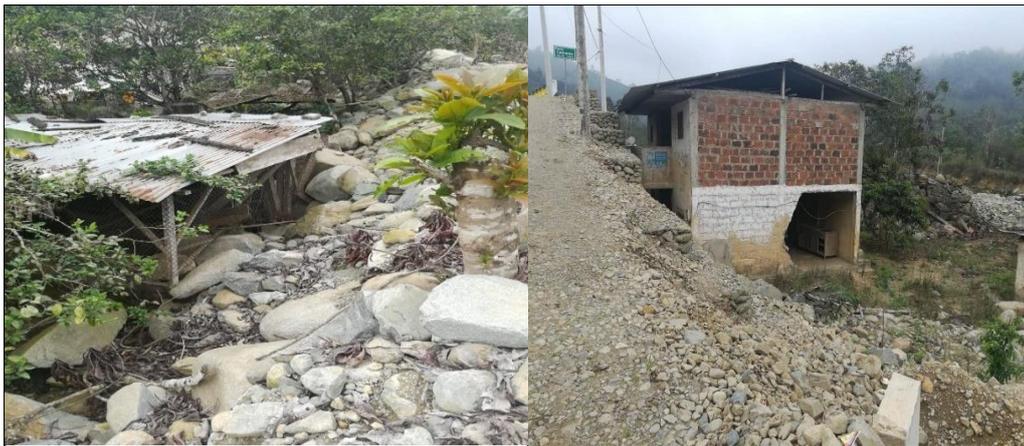
Fotografía N°11

Daños ocasionados a la comunidad por inundaciones
