UNIVERSIDAD ESTATAL DE BOLÍVAR

PROYECTO DE INVESTIGACIÓN PREVIO A LA OBTENCIÓN DEL TÍTULO DE
INGENIEROS EN ADMINISTRACIÓN PARA DESASTRES Y GESTIÓN DE RIESGO.

DELIMITACIÓN DE LAS ZONAS SEGURAS ANTE EL FLUJO DE LAHARES
POR DERRETIMIENTO DEL GLACIAR DEL CHIMBORAZO, EN LA
COMUNIDAD SANTA LUCIA DE CHUQUIPOGYO, PARROQUIA SAN
ANDRÉS, CANTÓN GUANO.

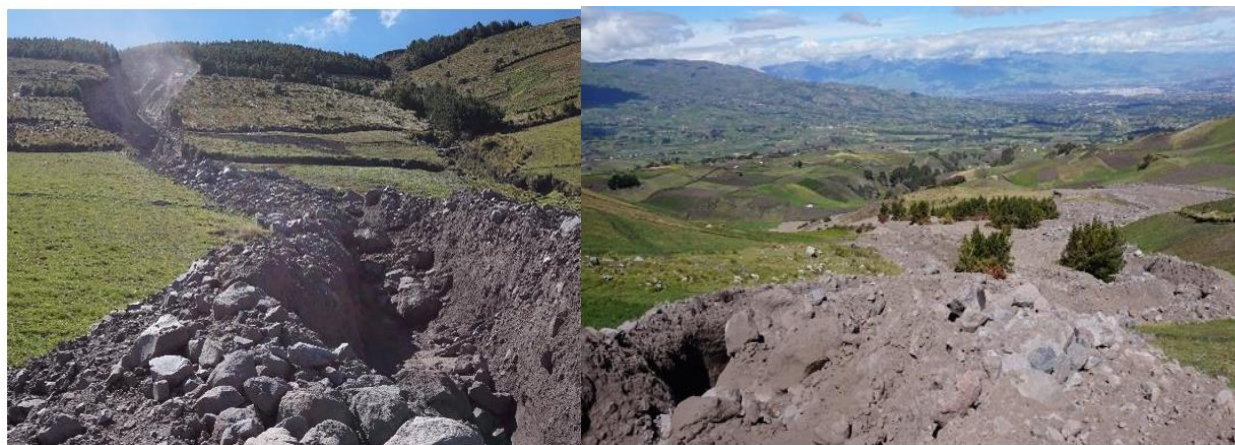
Figura 2. Parte baja de Flota Pampa, se aprecia que la quebrada gana pendiente haciéndose más profunda y ancha, y luego el mismo llega a una zona de inundación donde cubrió la vegetación y afecto a una casa.
Fuente: (IG-EPN, Informe Anual del Volcán Chimborazo, 2020)

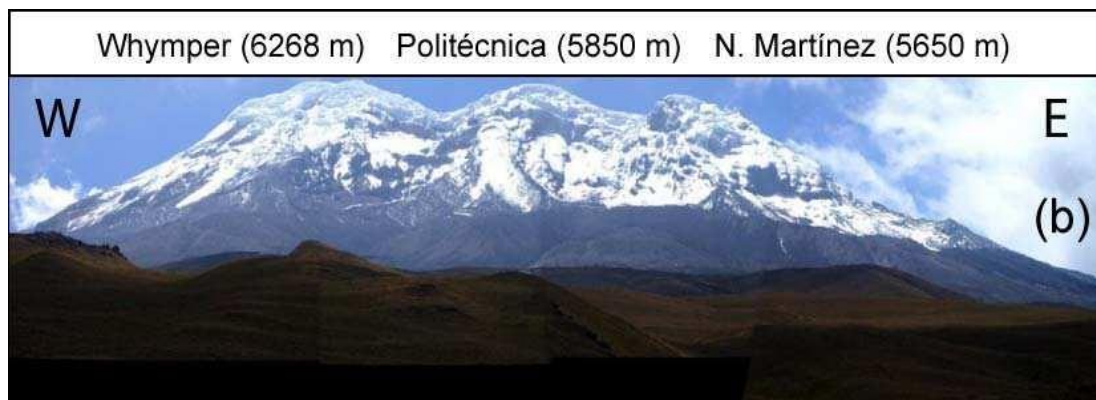
Figura 6. Vista panorámica Sur del nevado, se observan las tres cumbre: Whympfer (6268m), Politécnica (5850 m) y Nicolás Martínez (5650 m).

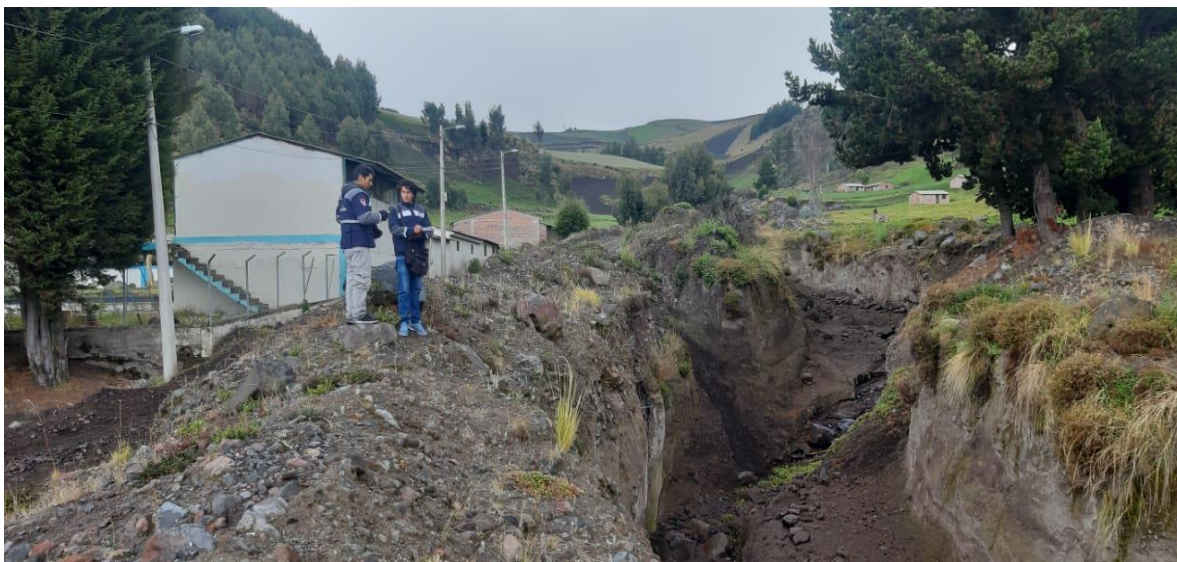
5) Ruta del Lahar Junto a la escuela Nevado Chimborazo

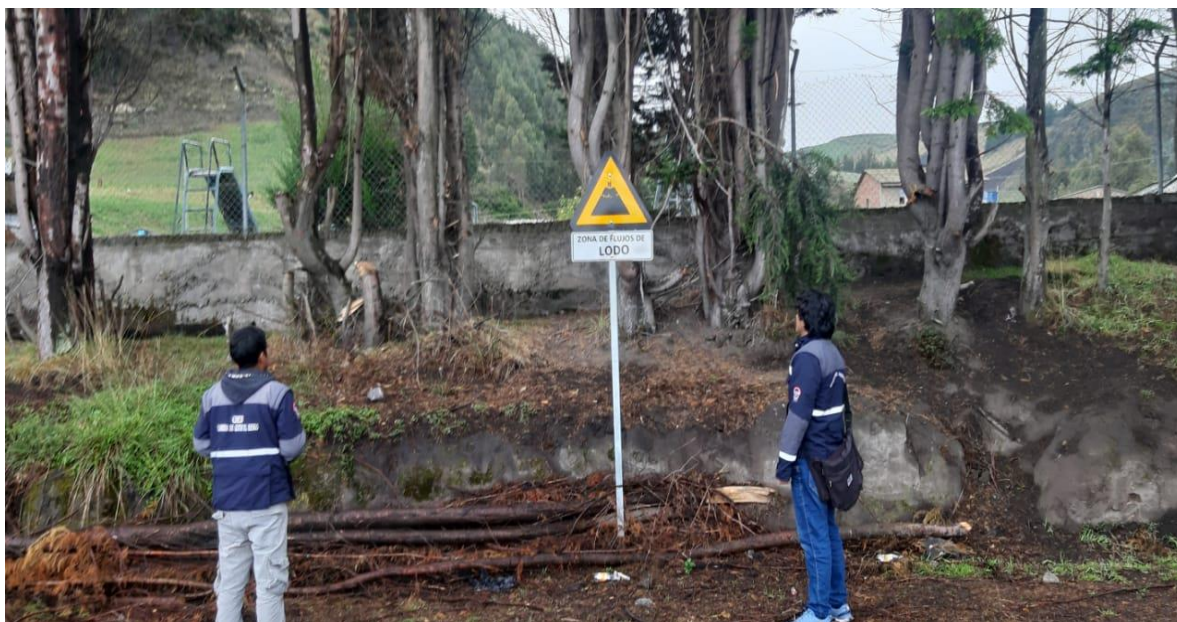
6) Área de peligro, están: (escuela Nevado Chimborazo, Centro Infantil del Buen Vivir, Iglesia Católica)

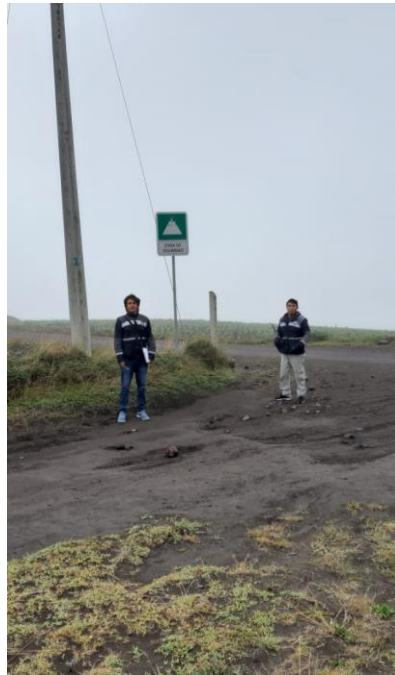
9) Punto de seguridad

Cuenta con dos puntos de encuentro ubicados en el sector norte y centro, los cuales están libre de elementos que puedan producir daño (árboles, postes eléctricos), para la pronta reunión y partir a la zona segura establecida.

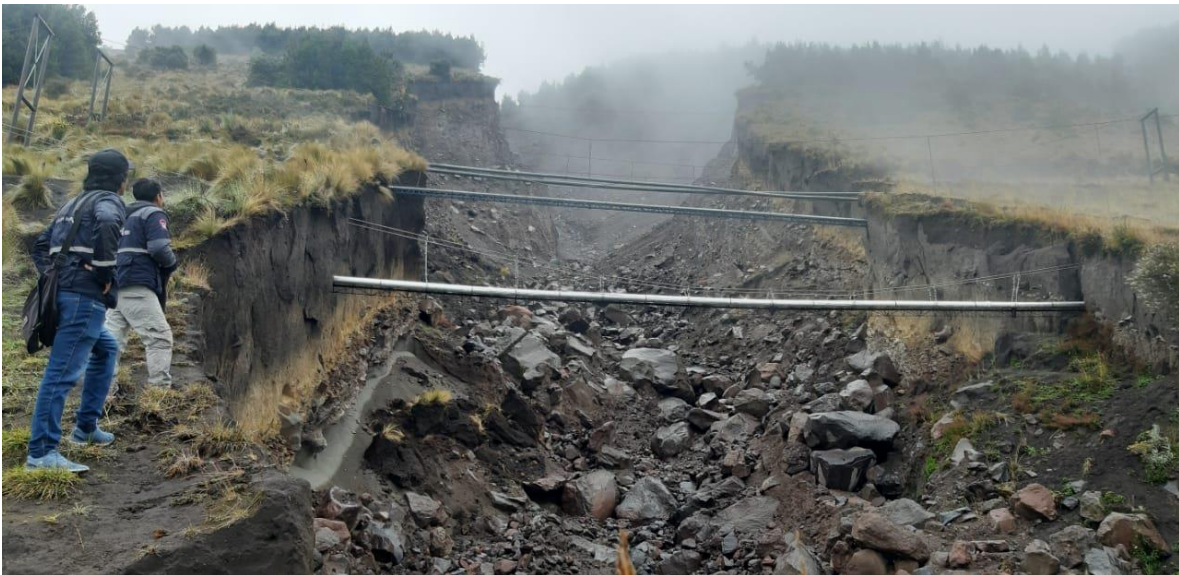
10) Parte Norte de la comunidad ruta del Lahar. (Afectación a la tubería del sistema de agua potable)

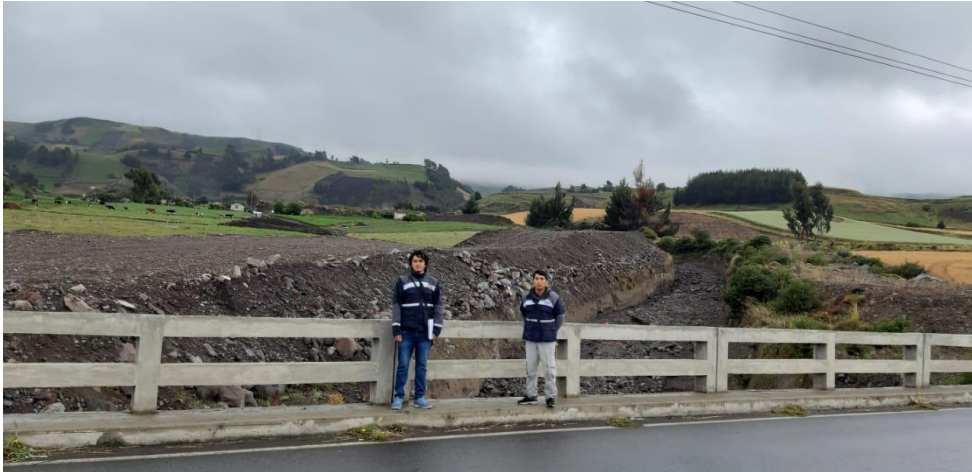
11) Parte sur de la comunidad recorrido 6,5 km del Flujo de Lahar
