# UNIVERSIDAD ESTATAL DE BOLÍVAR

PROYECTO DE INVESTIGACIÓN PREVIO A LA OBTENCIÓN DEL TÍTULO DE  
INGENIEROS EN ADMINISTRACIÓN PARA DESASTRES Y GESTIÓN DEL  
RIESGO.

**“ANÁLISIS PARA LA REDUCCIÓN DE VULNERABILIDAD EN LA JUNTA DEL  
SISTEMA COMUNITARIO DE AGUA EN LA COMUNIDAD PALTABAMBA  
ANTE AMENAZAS DE DESLIZAMIENTOS”**

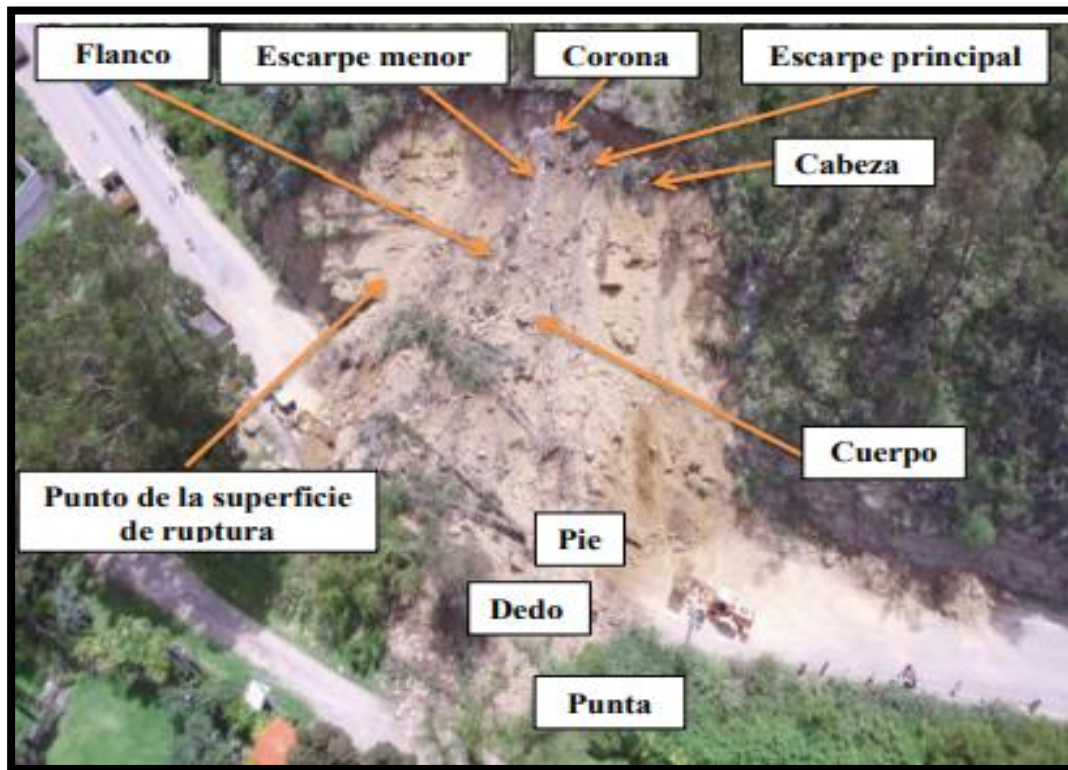
Figura 9: Partes de un deslizamiento

**Mora (2014)**, Explica que las partes que se forman de un deslizamiento son:

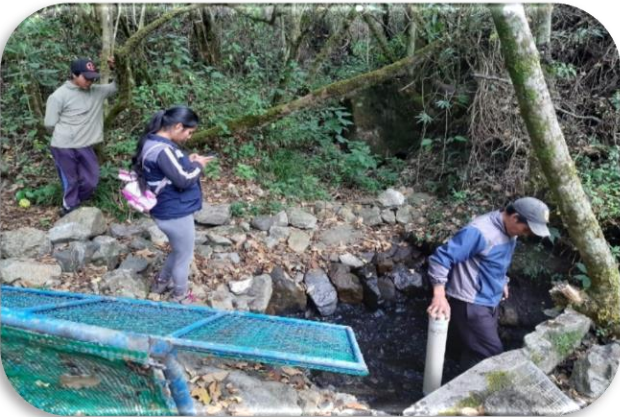
**Tabla 16: Diseño del tanque captación 1 Huila**

Diseño del tanque captación 1 Huila	
✓ Asbesto Cemento

✓ Almacenamiento 3 m	
✓ Mallas Plásticas	
✓ Tubo de acero	
✓ Tubos de ¾

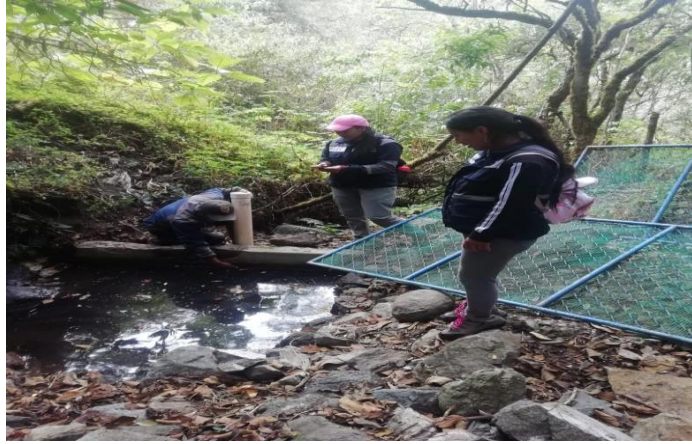
**CAPTACIÓN 1: Vertiente Huila**

Datos		Fotografía	
Coordinadas: UTM Este: 728208.74 m E Norte: 9823968.27 m S Altitud: 3379m

TIPO	MATERIAL	ACCESORIO	ESTADO
Tanque Captación 1	Cemento	Tubo de acero Tubos de ¾ Malla plástica	Bueno

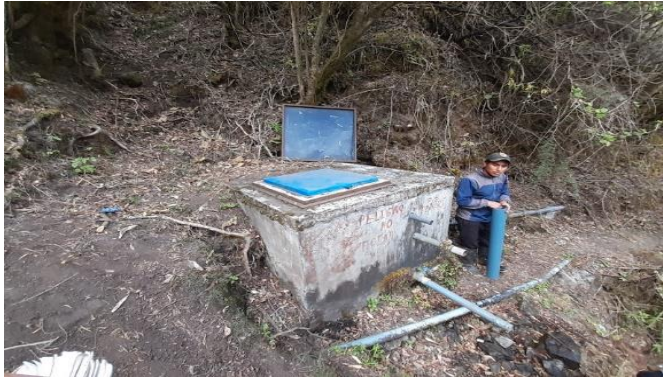
**CAPTACIÓN 2: Vertiente Guila**

Datos		Fotografía	
Coordinadas: UTM Norte: 98234490 m S Este: 725415 m E Altitud: 3194

TRAMO	MATERIAL	ACCESORIO	ESTADO
Tanque captación 2	Cemento	Tubo PVC de 50 Tapa metálica Tubería de salida Llave de corte	Bueno

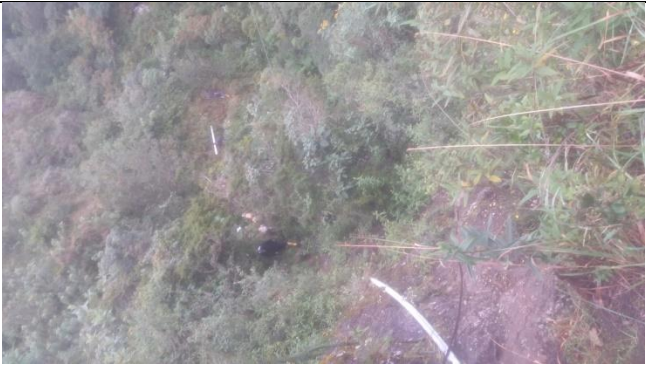
### LÍNEA DE CONDUCCIÓN:

Datos		Fotografía	
Coordinadas: UTM Norte: 9824490.85 m S Este: 725415.54 m E Altitud: 2957m

TIPO	MATERIAL	ACCESORIO	ESTADO
Línea de conducción	Conjunto de tuberías	Conjunto de tubos Valvula de aire Accesorios Tubos de ¾	Bueno

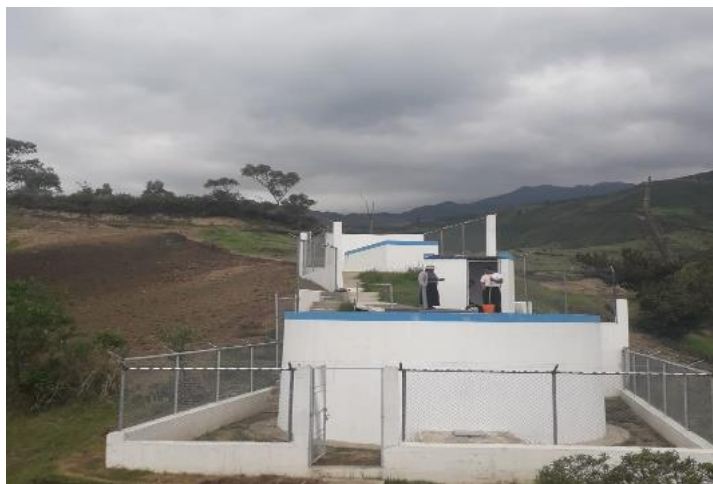
Tanque de tratamiento

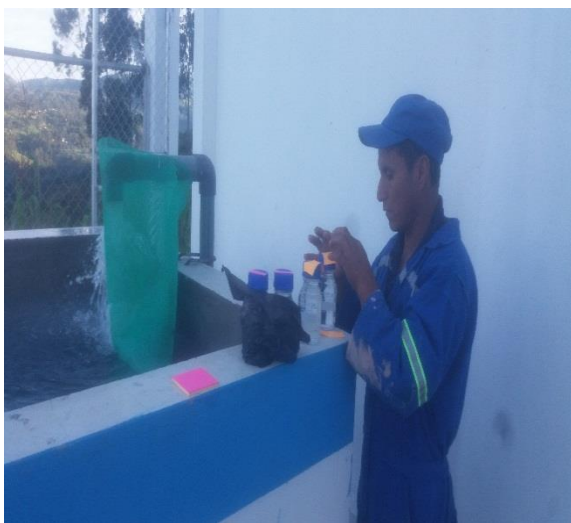
Clorificación en la planta de tratamiento

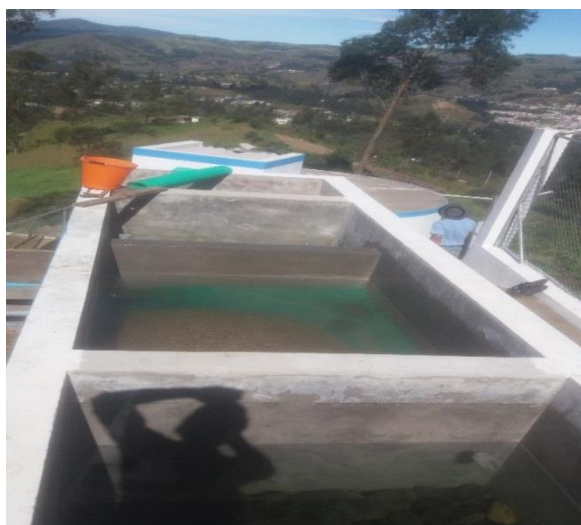
Interior del tanque de tratamiento
