**UNIVERSIDAD ESTATAL DE BOLÍVAR**

**PROYECTO DE INVESTIGACIÓN PREVIO A LA OBTENCIÓN DEL TÍTULO DE  
INGENIEROS EN ADMINISTRACIÓN PARA DESASTRES Y GESTIÓN DEL RIESGO**

**FACTORES DE RIESGO QUE INCIDEN EN LOS DESLIZAMIENTOS EN EL BARRIO**

**TAMBÁN PERTENECIENTE AL CANTÓN CHIMBO, EN EL PERIODO 2021**

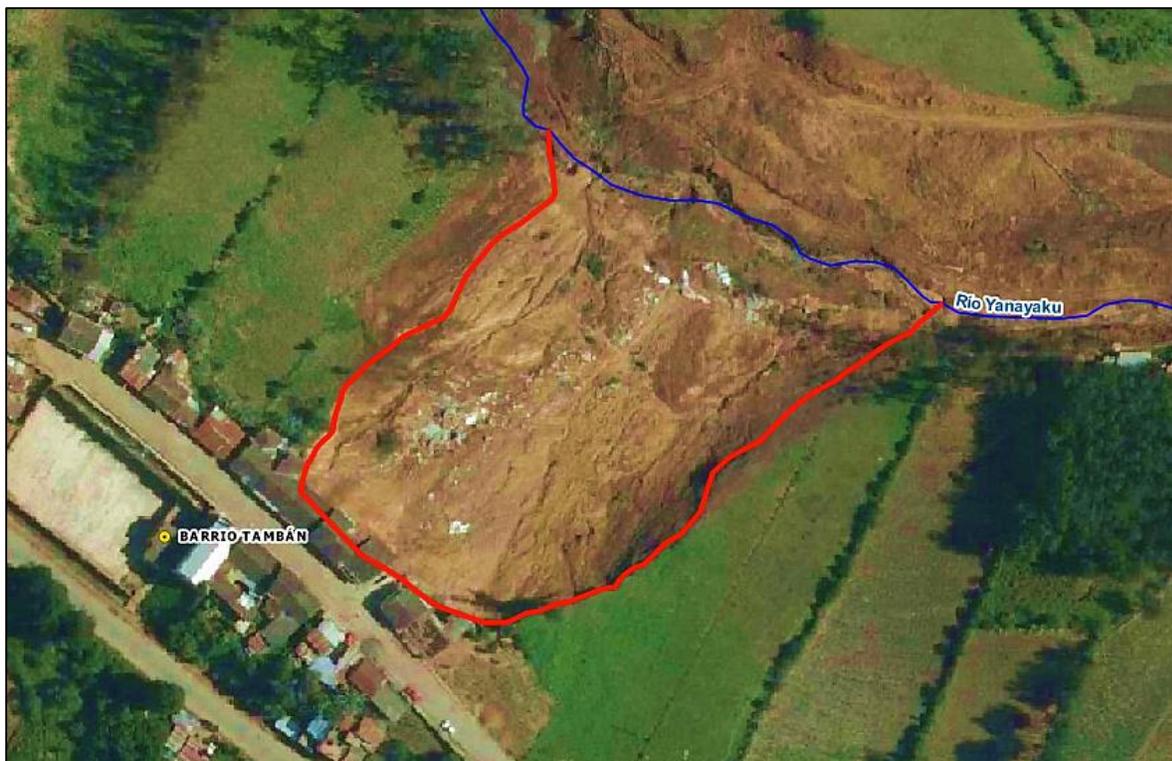
**Figura 1.** Deslizamiento en el año 2011 en el barrio Tambán

Los deslizamientos en el barrio Tambán se presentan en temporadas de invierno de casi todos los años con impactos de mayor o menor grado. En el 2011 se presenció un deslizamiento muy fuerte en el sector de Tambán en la ladera oriental, la masa deslizante terminó obstaculizando en río Yanayaku que atraviesa por el sector, donde 36 personas fueron afectadas ocasionando la pérdida de varias viviendas y la tranquilidad de quienes habitan en este tradicional sector (El Universo, 2011).

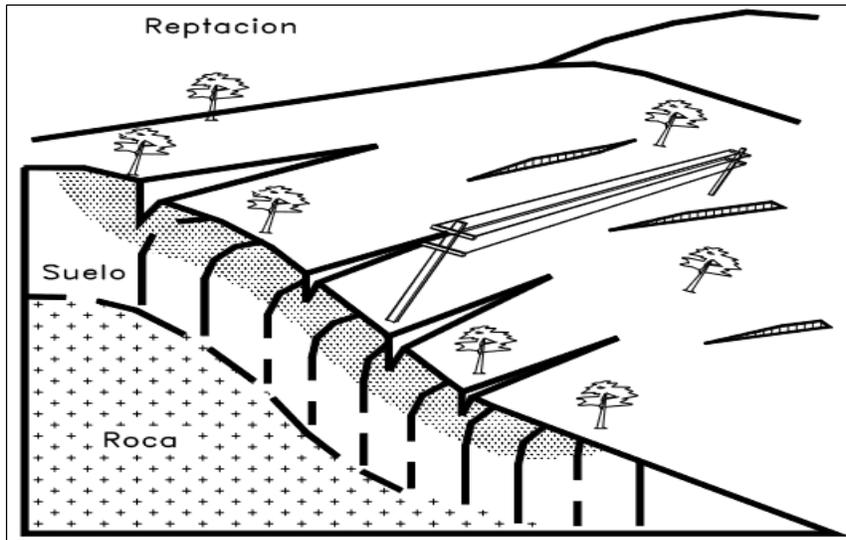
**Figura 2.** Representación del desarrollo de una reptación

La reptación consiste en el movimiento de tipo viscoso extremadamente lento y continuo, que, junto a la deformación consecutiva de terrenos no consolidados, su estructura se encuentra semi disuelta, pero sin que exista rotura o falla de su superficie, los hace ser casi imperceptibles; afecta principalmente a suelos residuales y abarca extensas áreas de terreno que son deforestadas o fueron intervenidas inadecuadamente (Escobar Potes & Duque Escobar, 2017).

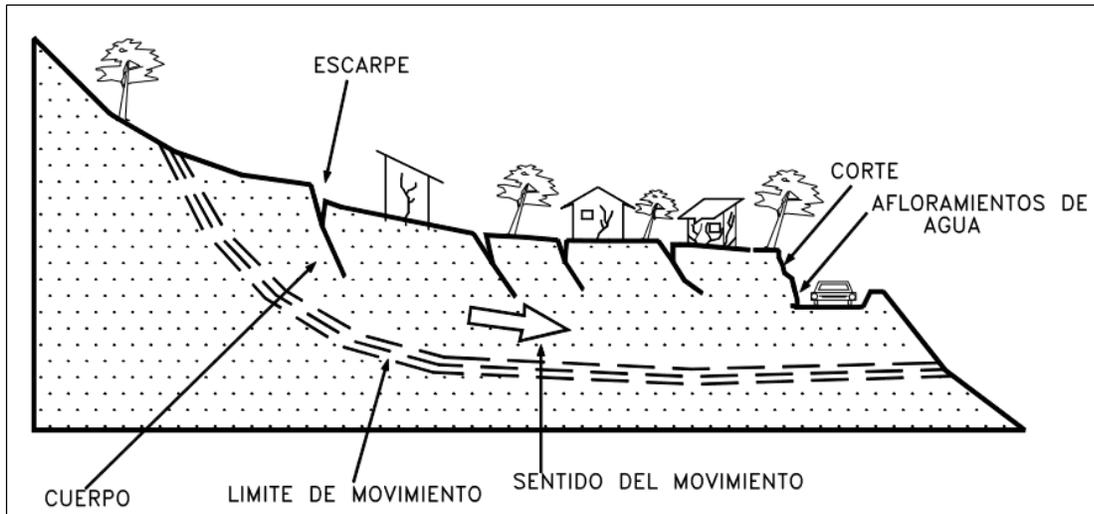
**Figura 3.** Esquema de un proceso de deslizamiento en suelo blando

Los deslizamientos son movimientos de masas de suelo o roca que deslizan, moviéndose relativamente respecto al sustrato, sobre una o varias superficies de rotura netas al superarse la resistencia al corte de estas superficies; la masa generalmente se desplaza en conjunto, comportándose como una unidad en su recorrido; la velocidad puede ser muy variable, pero suelen ser procesos rápidos y alcanzar grandes volúmenes (hasta varios millones de metros cúbicos) (González de Vallejo, Ferrer, Ortuño, & Oteo, 2002, pág. 623).

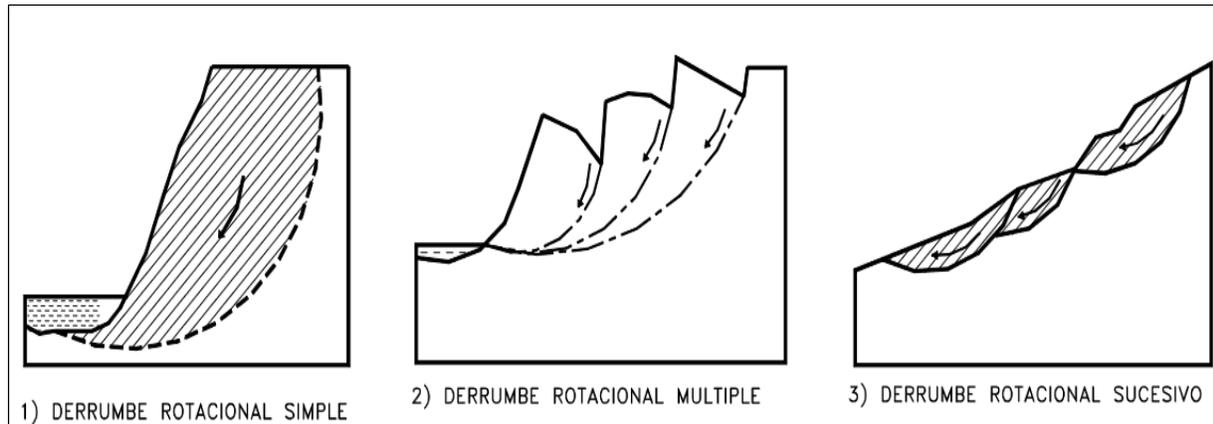
**Figura 4.** Esquema de deslizamientos rotacionales simples y múltiples

Está asociado con inclinaciones que varían entre 20 y 40 grados. En los suelos, la superficie de rotura en general tiene una relación entre profundidad y longitud entre 0,3 y 0,1. Su desplazamiento puede ser extremadamente lenta (menos de 0,3 metros o 1 pie cada 5 años) a moderadamente rápida (1,5 metros o 5 metros por mes) a rápida o imprevista (Highland M, 2008, pág. 11).

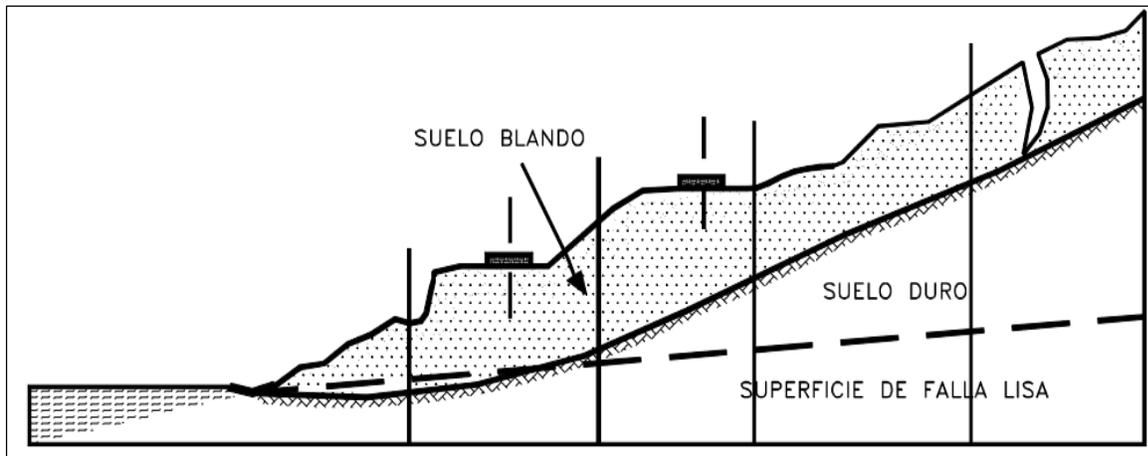
**Figura 5.** Representación de un deslizamiento de translación

Se origina sobre las superficies donde la ruptura es plana o ligeramente ondulada caracterizada por el hecho que la masa desprendida es producto de un movimiento sobre la superficie de una falla, tal superficie es caracterizada por discontinuidades frecuentes en materiales rocosos, detritos y derrubios, pero la velocidad de este tipo de deslizamiento varía desde rápido hasta extremadamente rápido (Cruden & Varnes, 2013).

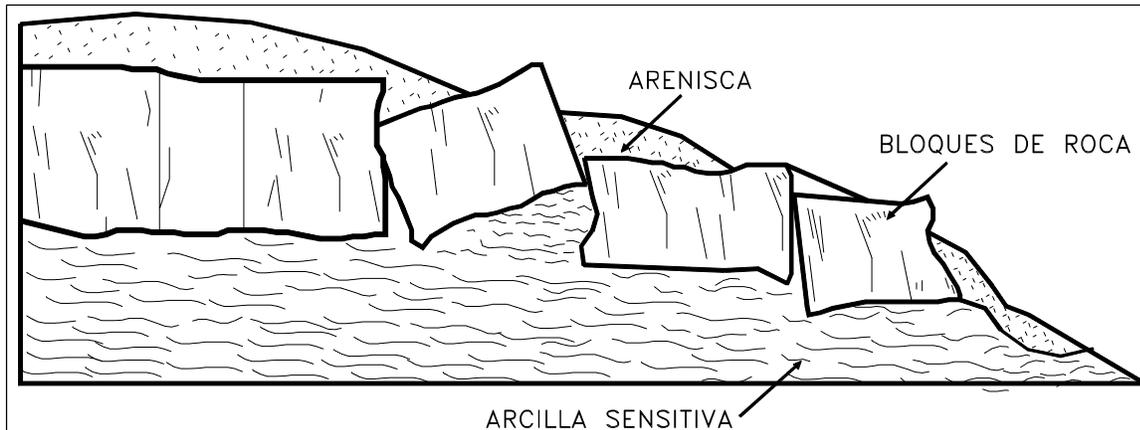
**Figura 6.** Representación de una esparcimiento o propagación lateral

Los movimientos son debidos a la pérdida de resistencia del material subyacente, que fluye o se deforma bajo el peso de los bloques rígidos. Los desplazamientos laterales también pueden ser provocados por licuefacción del material infrayacente, o por procesos de extrusión lateral de arcillas blandas y húmedas, bajo el peso de las masas superiores. Se dan en laderas suaves, y pueden ser muy extensos. Las capas superiores se fragmentan generándose grietas, desplazamientos diferenciales, vuelcos, etc., presentando las zonas afectadas un aspecto caótico (González de Vallejo, Ferrer, Ortuño, & Oteo, 2002, pág. 629).

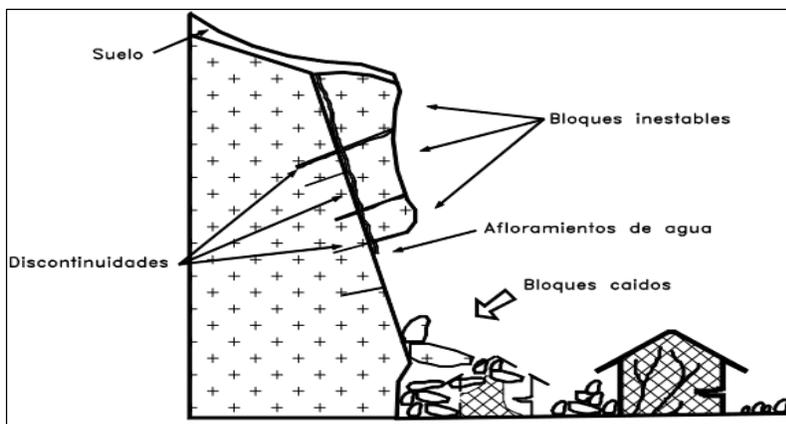
**Figura 7.** Esquema de un proceso desprendimiento de roca

Suelen manifestarse como una caída repentina de una masa o bloque de suelo de un talud escarpado el cual es de difícil acceso, por el hecho de hallarse empinado, por lo general se manifiesta en zonas montañosas cuyas paredes son rocosas, las cuales se precipitan en caída libre, rodadura o posterior rebote de manera rápida o excesivamente rápida con velocidades que superan a  $5 \times 10^1 \text{ m/s}$ ; pueden ser originados por lluvias intensas, la erosión del suelo, el descalce de los bloques del suelo o sus grietas, y por la erosión fluvial y movimientos sísmicos (Bustillos, Arciniega, Freire, & Gómez, 2016).

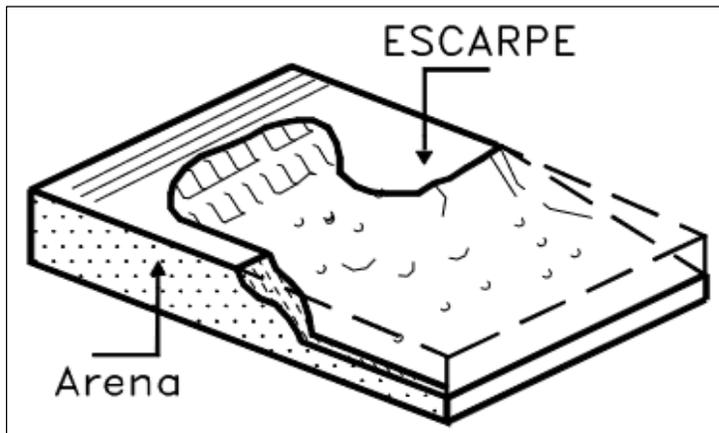
**Figura 8.** Esquema de un proceso de esguerrimiento

El esguerrimiento puede subdividirse en tres tipos acorde a su densidad y el estado de la superficie donde se origina, es así que existe el esguerrimiento superficial difuso se caracteriza por causar un arrastre uniforme de capas delgadas del suelo a muy cortas distancias generalmente en suelos limosos y limo arenosos, y taludes viales. El esguerrimiento superficial concentrado genera pequeños canales semi paralelos cuya erosión es incisiva debido a la energía que adquiere el agua depositada en dichos canales. El esguerrimiento sub superficial ocasiona el debilitamiento interno del terreno o superficie originando manantiales, cárcavas y hundimientos (Escobar Potes & Duque Escobar, 2017).

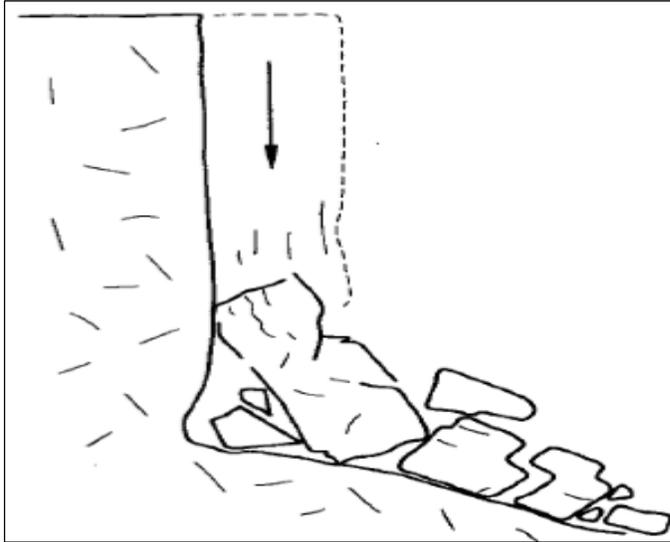
**Figura 9.** Esquema de un volcamiento de rocas

Se caracteriza por la rotación de uno o más bloques de material rocoso ya sea completo o fracturado, cuya rotación se ejerce por debajo de su centro de gravedad hacia adelante y

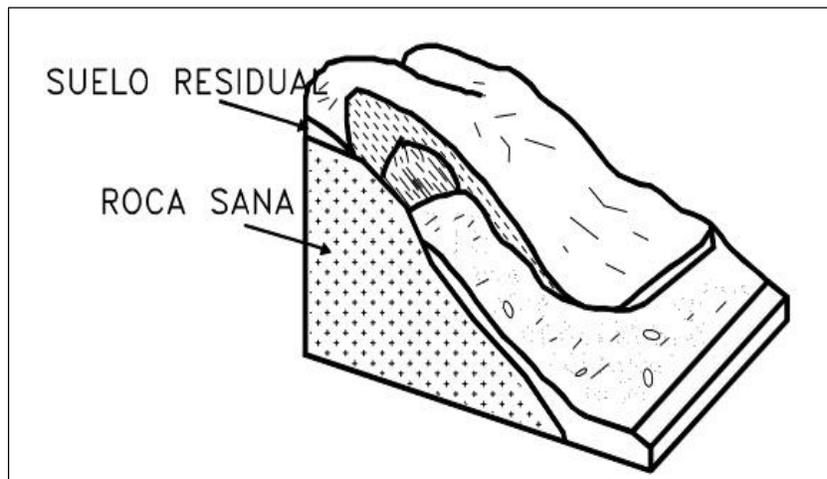
**Figura 10.** Representación de un proceso de flujos

Principalmente afectan a suelos arcillosos susceptibles que sufren una considerable pérdida de resistencia al ser movilizados; estos movimientos, poco profundos en relación a su extensión, presentan una morfología tipo glaciar, y pueden tener lugar en laderas de bajas pendientes (incluso menores de  $10^\circ$ ), estos movimientos pueden alcanzar varios kilómetros (González de Vallejo, Ferrer, Ortuño, & Oteo, 2002, pág. 626).

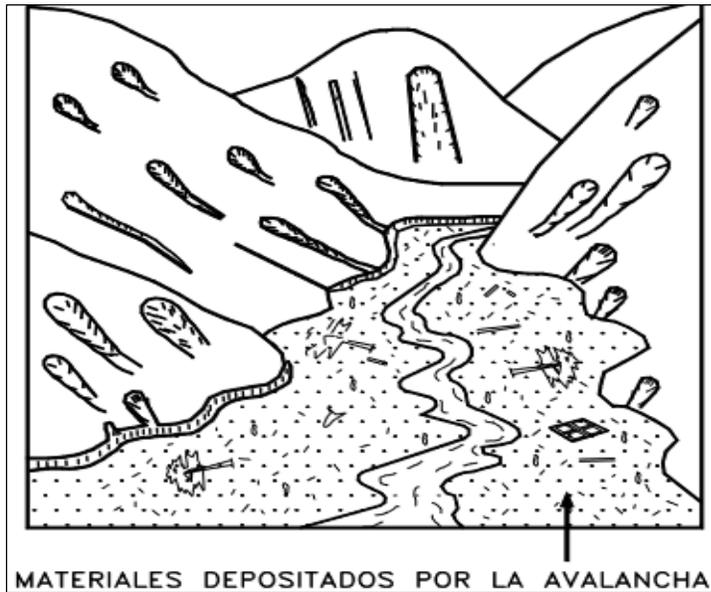
**Figura 11.** Representación de una avalancha

El agua de precipitación o deshielo, los movimientos sísmicos y las erupciones volcánicas pueden jugar un papel importante en el desencadenamiento de estos procesos (González de Vallejo, Ferrer, Ortuño, & Oteo, 2002, pág. 629).

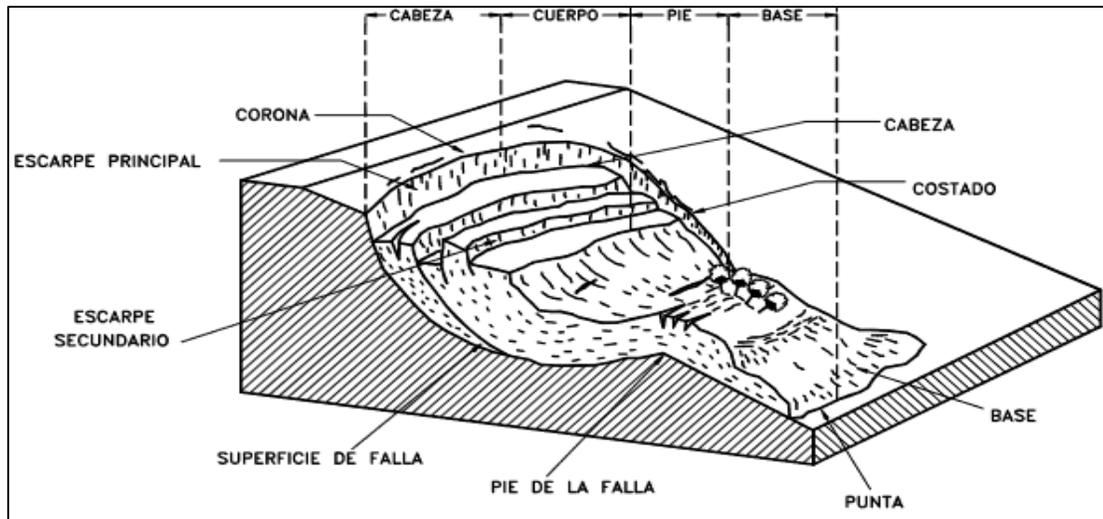
**Figura 12:** Esquema de partes de un deslizamiento

**Corona:** Sector de la ladera que no ha fallado y localizada arriba del deslizamiento.

**Cuerpo principal:** La parte del material desplazado que sobre yace de la superficie de la rotura localizada entre el escarpe principal y la punta de la superficie de la rotura.

**Pie:** Es la línea de intercepción del material desplazado que descansa ladera abajo desde la punta de la superficie de rotura.

**Punta de superficie de la rotura:** La interacción (algunas veces cubierta) de la parte baja de la superficie de ruptura y la superficie orinal del terreno (Hurtado, 2018).

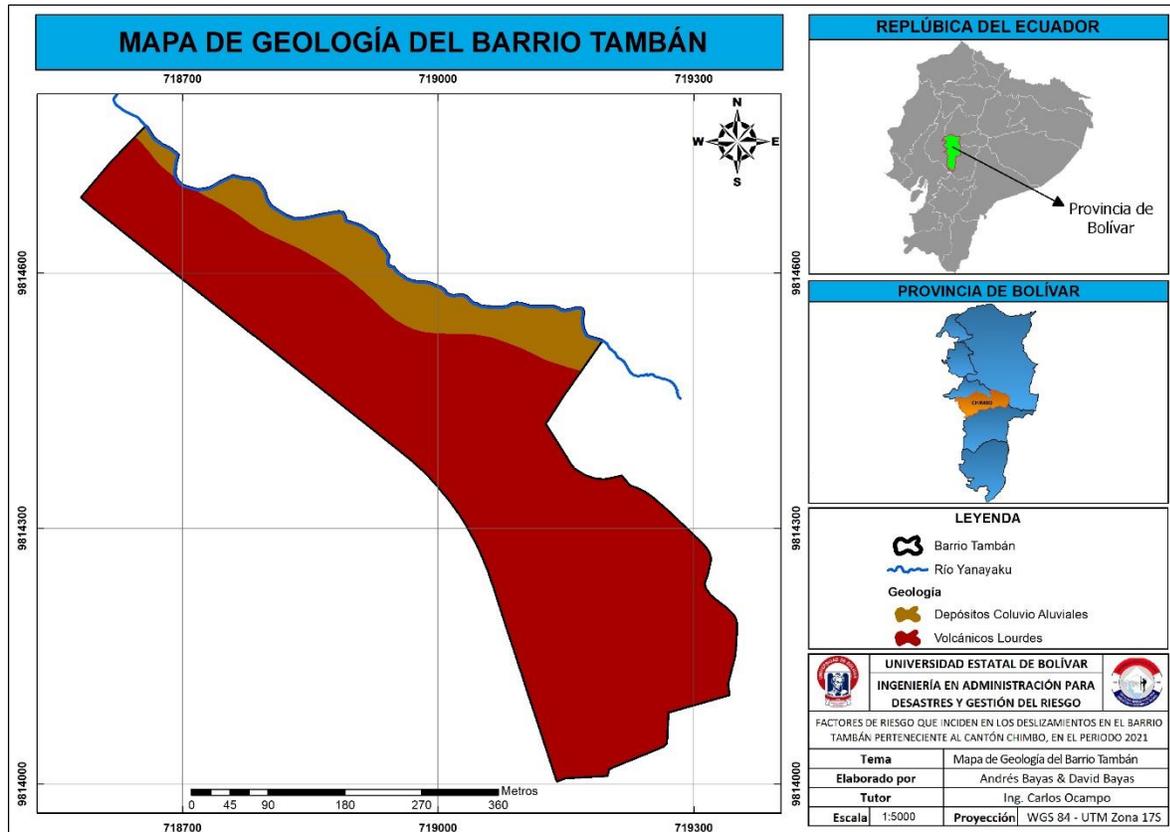
**Figura 14.** Mapa de geología del barrio Tambán

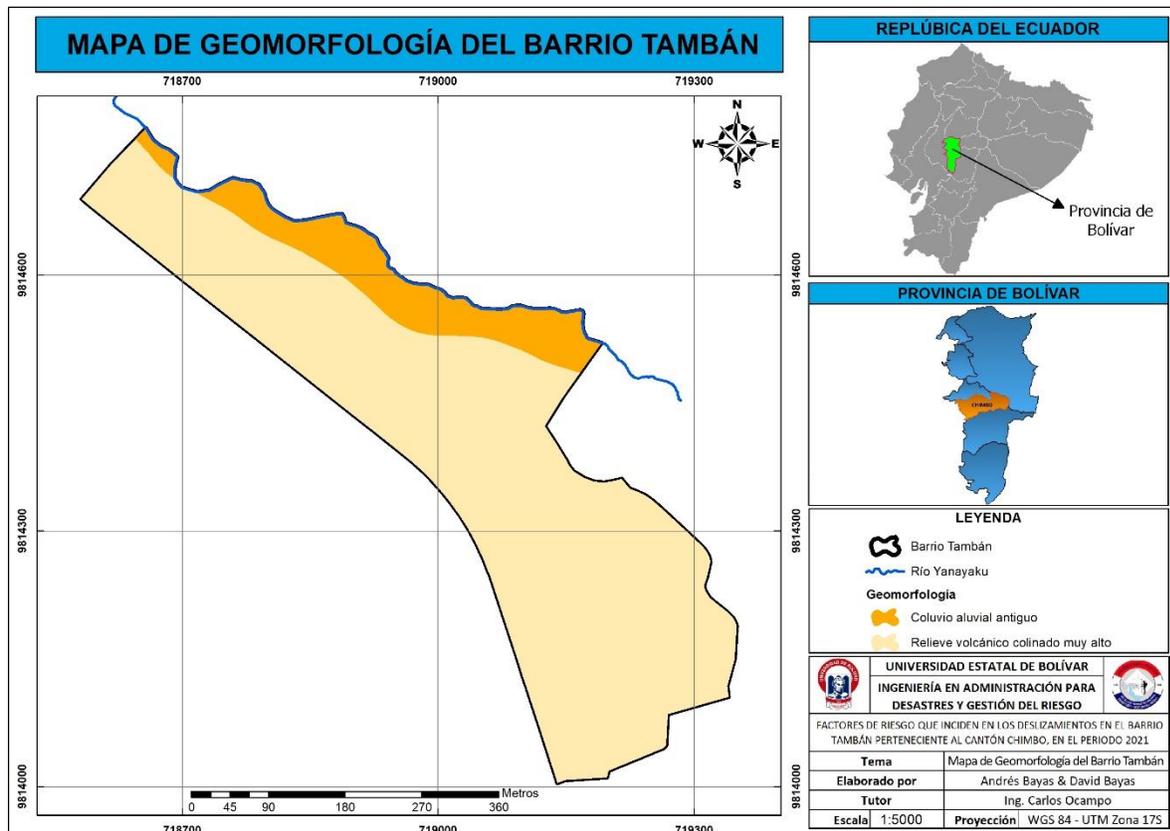
**Figura 15.** Mapa de geomorfología del barrio Tambán

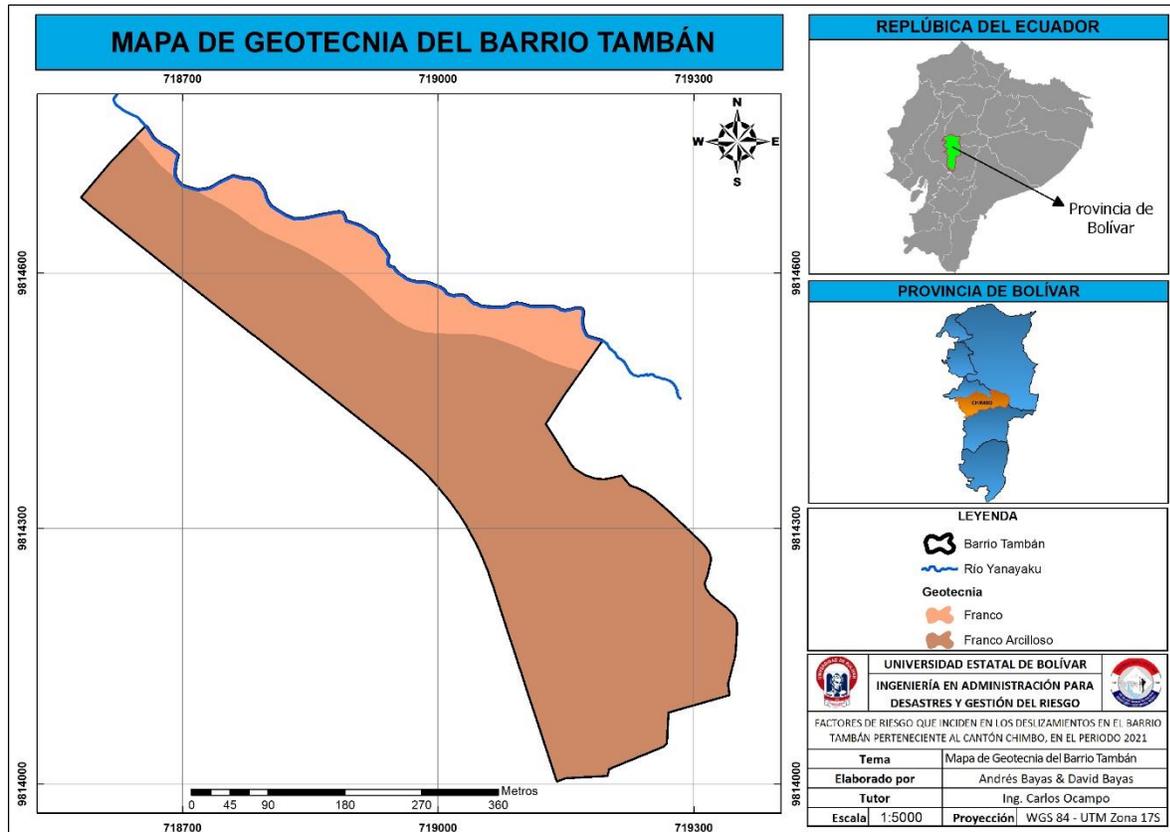
**Figura 16.** Mapa de geotecnia del barrio Tambán

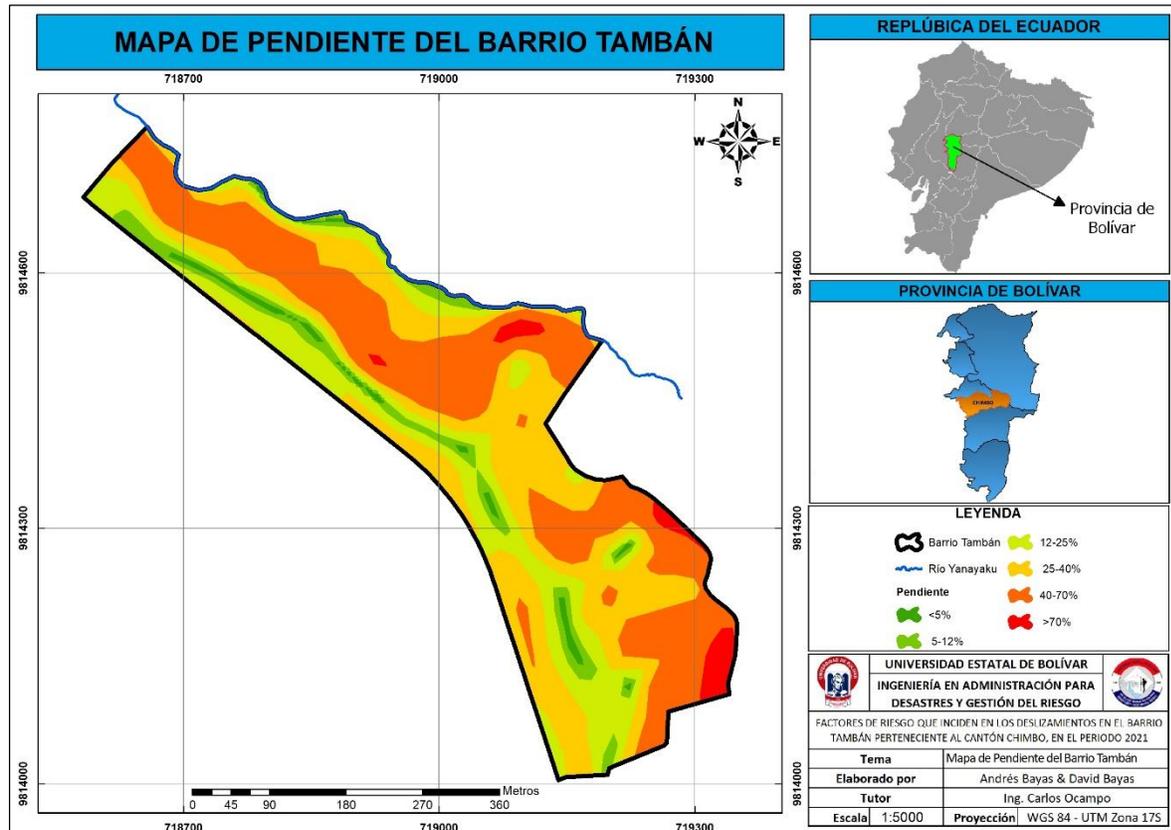
**Figura 17.** Mapa pendiente del barrio Tambán

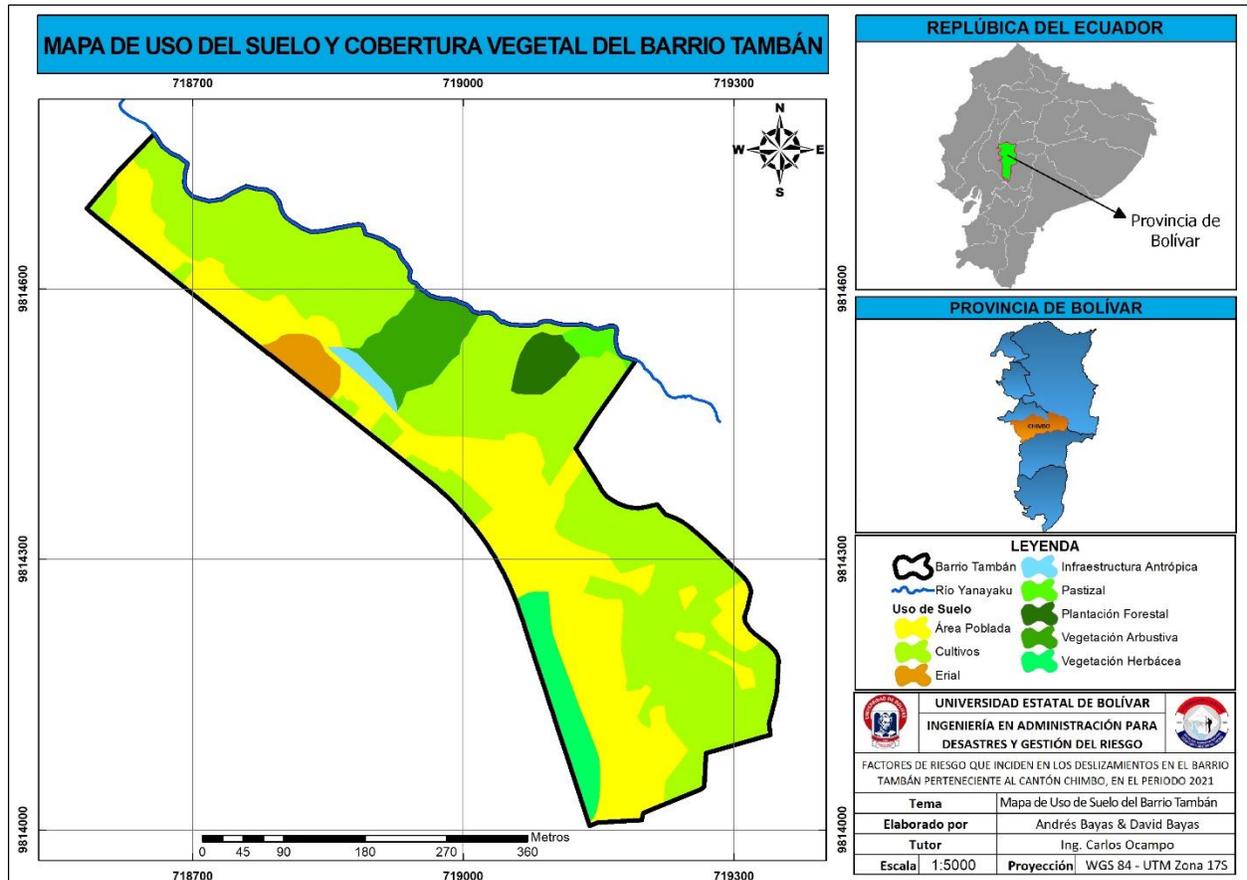
**Figura 18.** Mapa de uso del suelo y cobertura vegetal del barrio Tambán

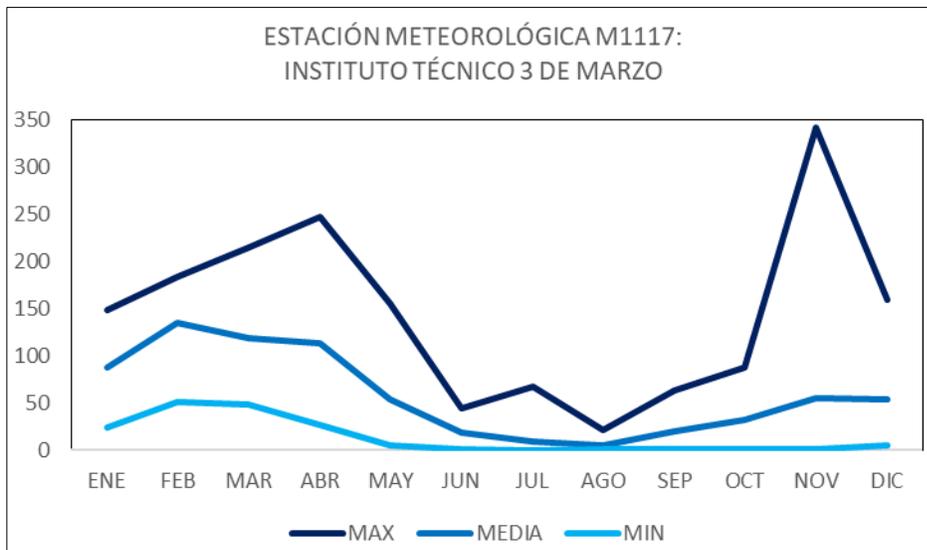
**Figura 19.** Histograma de precipitaciones registradas en la estación meteorológica Instituto Técnico Tres de Marzo desde 1996 - 2014

162.2 mm anual. Las precipitaciones más fuertes se evidencian en los períodos a partir del mes de noviembre hasta mayo, época denominado invierno en todo el territorio nacional. En esta época el barrio Tambán presenta agrietamientos de suelos y deslizamientos en la mayor parte de su territorio como influencia de las mismas. Las lluvias intensas aceleran el comportamiento de los taludes causando que la resistencia del suelo se reduzca y logrando originar movimientos en laderas inestables.

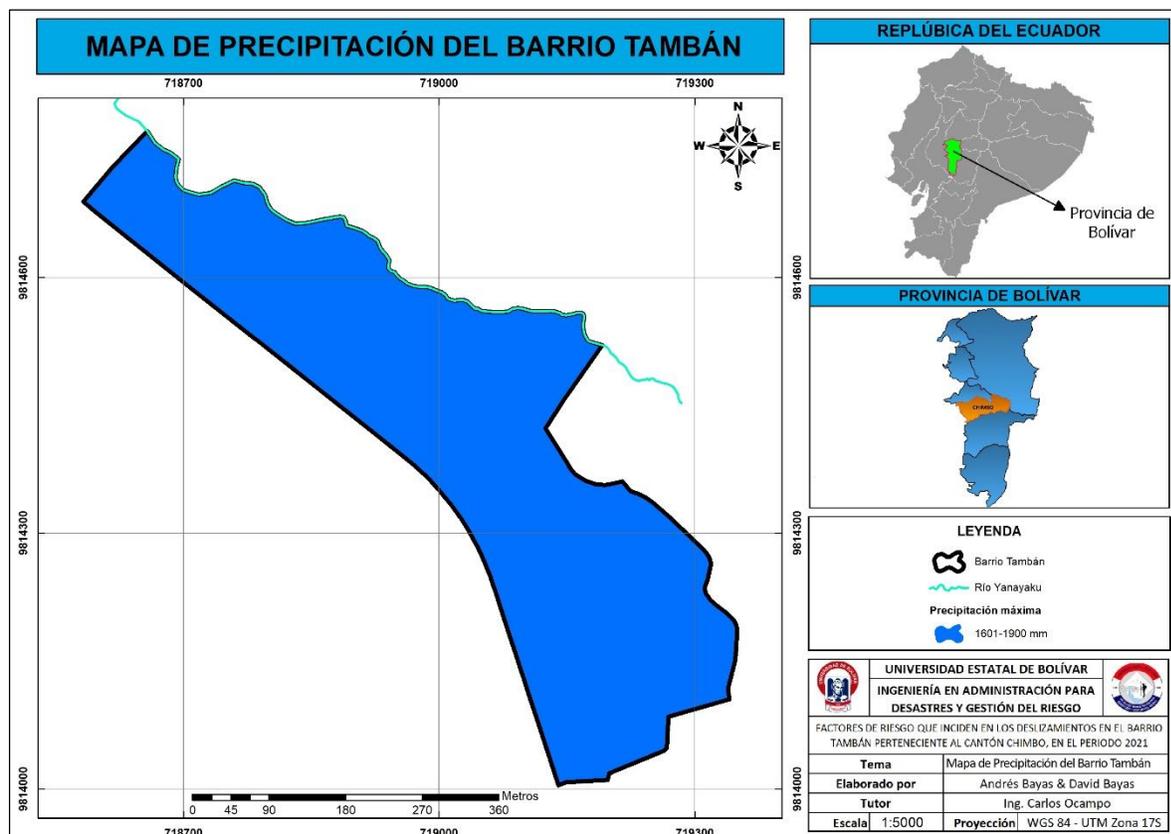
**Figura 20.** Mapa de precipitación del barrio Tambán

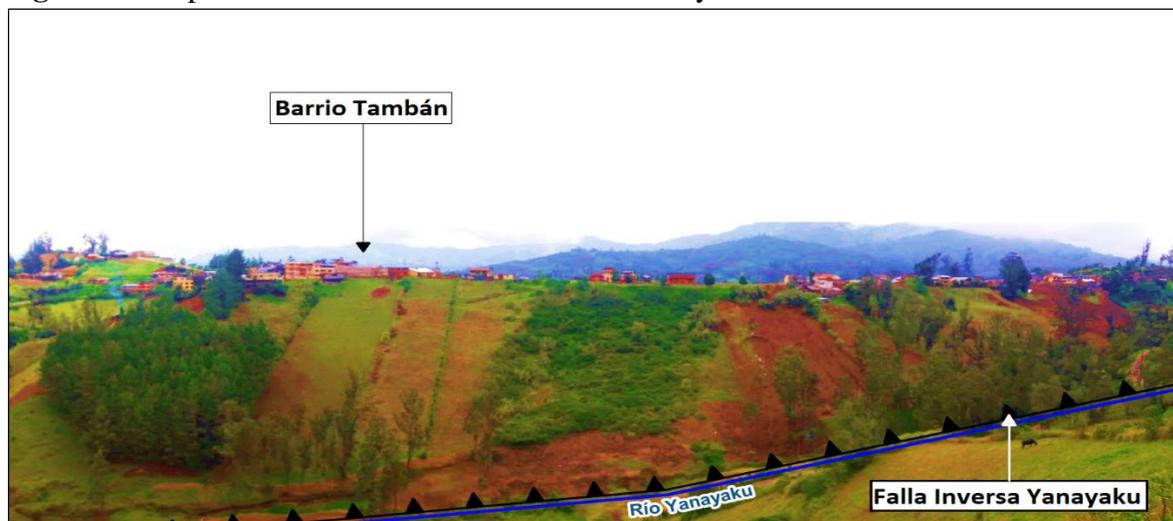
**Figura 21.** Representación de la falla inversa de Yanayaku

Mediante el historial sísmico de los eventos de mayor peligrosidad percibidos en el cantón Chimbo dejó consecuencias de grandes deslizamientos de laderas y se considera que el barrio Tambán podría ser afectada por sismos de mayor o igual a alta intensidad puesto que se ubica en la IV zona de amenaza sísmica. Los eventos sísmicos pueden reactivar antiguos deslizamientos presentados en el barrio, el principal origen de los eventos sísmicos es la presencia de fallas geológicas activas regionales y locales; en este caso, la falla inversa de Yanayaku que atraviesa las cercanías del barrio, así como también asociados a la actividad tectónica de las fallas cercanas a la zona de estudio como son: Puna - Pallatanga - Riobamba, Milagro - Guaranda y Río Chimbo.

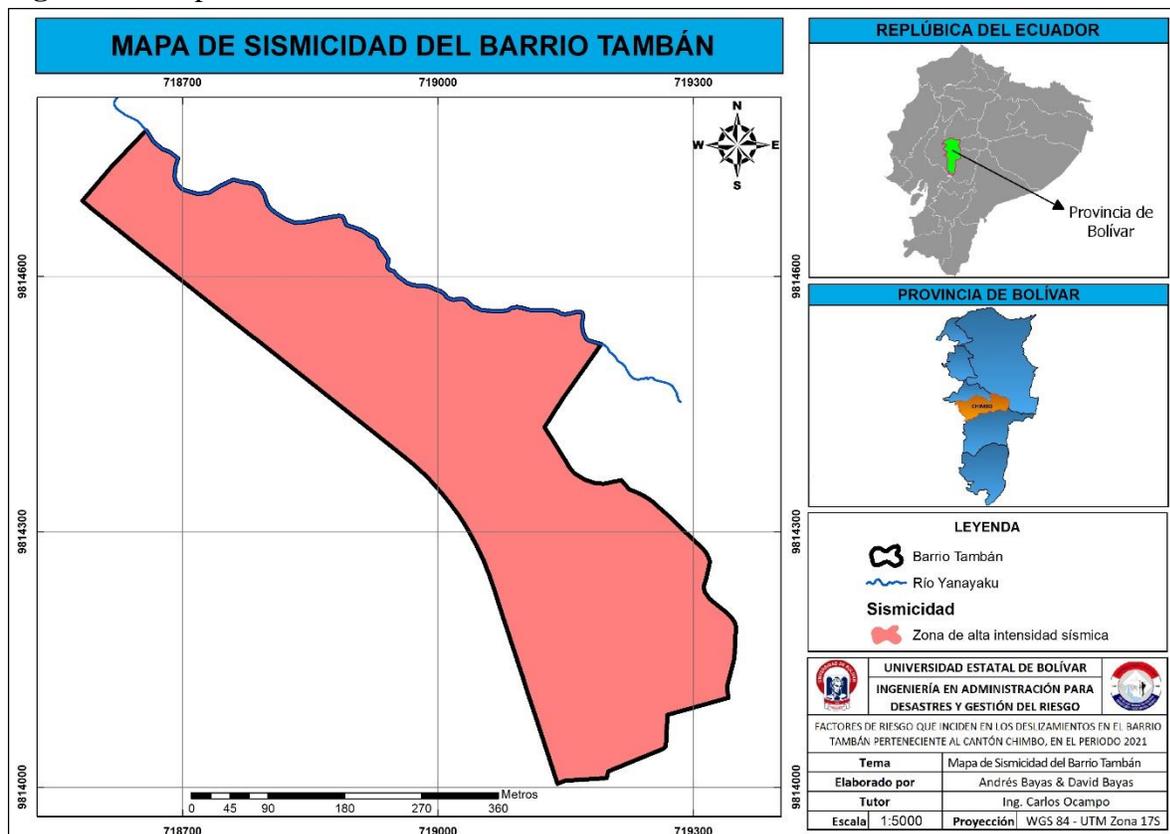
**Figura 22.** Mapa de sismicidad del barrio Tambán

El barrio Tambán se asienta según el mapa de zonificación sísmica de la Norma Ecuatoriana de la Construcción – NEC, 2015 en la zona IV con el valor de aceleración máxima en roca de 0.35 gals correspondiente a un período de retorno de 475 años; por tal razón, el área de estudio se sitúa dentro de alta amenaza sísmica.

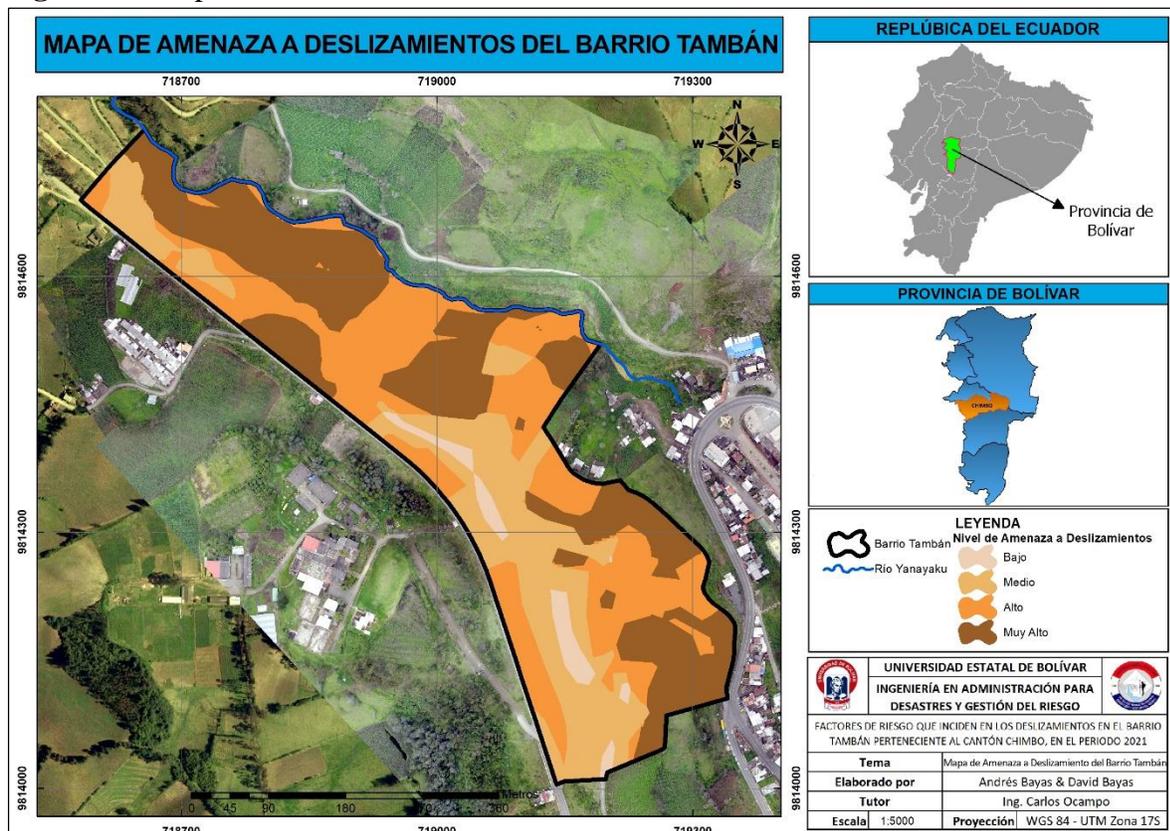
**Figura 23.** Mapa de amenaza a deslizamiento del barrio Tambán

El resultado de la aplicación de la metodología se aprecia en la figura 23, donde se representa el mapa de amenaza a deslizamiento, la utilización de los diferentes colores en el mapa facilita la visualización de las zonas y los niveles de amenaza a la que están propensa el territorio barrial, misma que muestra que la mayor parte de la superficie en estudio tienen niveles: muy alto y alta a ser proclives a deslizamientos.

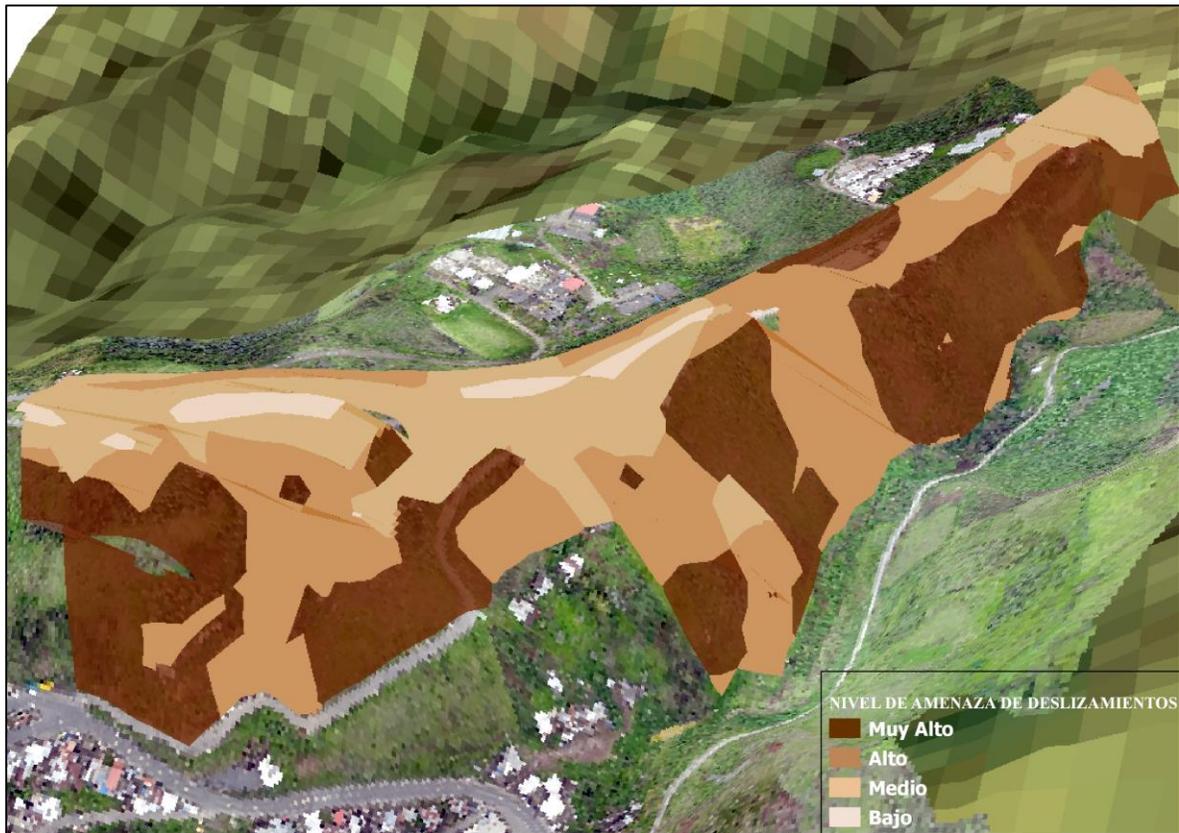
**Figura 24.** Representación en ArcScene de las zonas y niveles de amenaza a deslizamiento del barrio Tambán

Para una mejor comprensión de las zonas detalladas anteriormente y nivel de amenaza que simboliza cada una de ellas se representó en la aplicación ArcScene, mediante la interrelación de los resultados obtenidos a través del presente estudio con el modelo digital de terreno (DTM) junto con la imagen del barrio a través de la ortofoto del cantón Chimbo, la cual se puede visualizar en la figura 24.

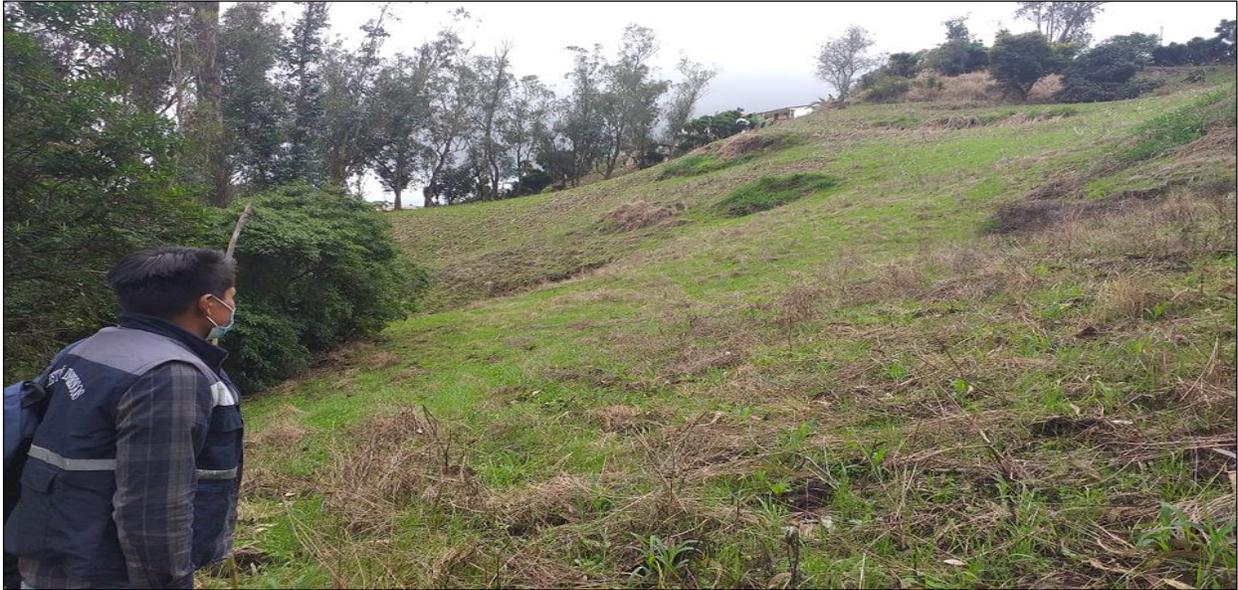
**Fotografía 1.** Reconocimiento del área de estudio, donde se evidencia las pendientes, uso de suelo y cobertura vegetal.

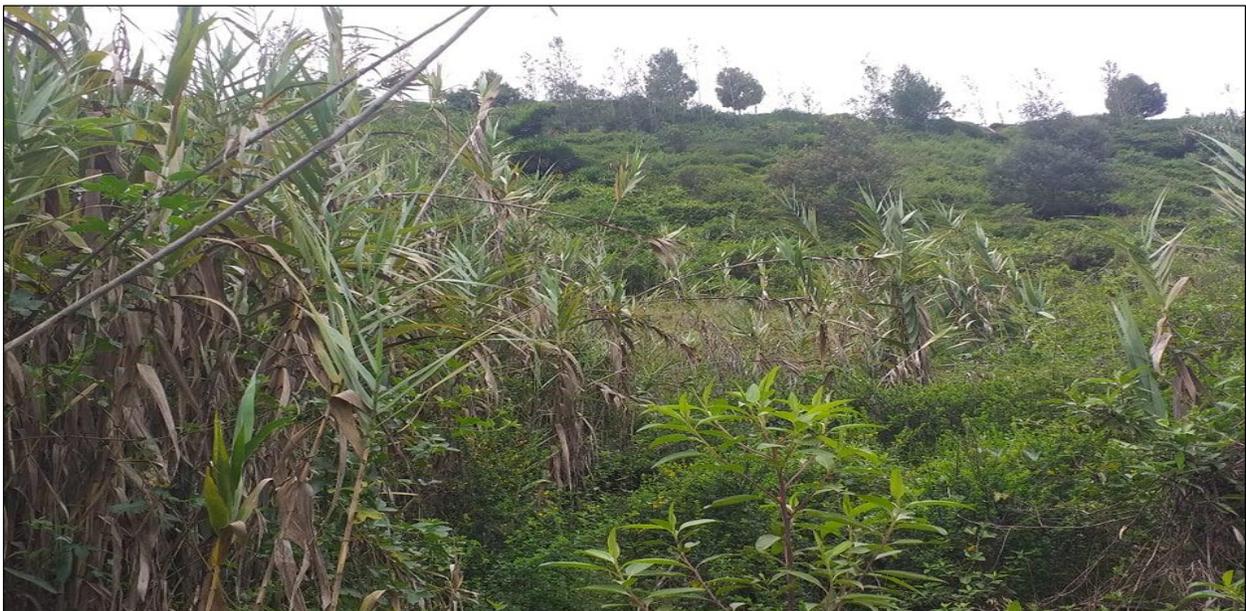
**Fotografía 2.** Cicatriz del deslizamiento del año 2011 que actualmente está cubierto por vegetación arbustiva que ayudan a estabilización del suelo.

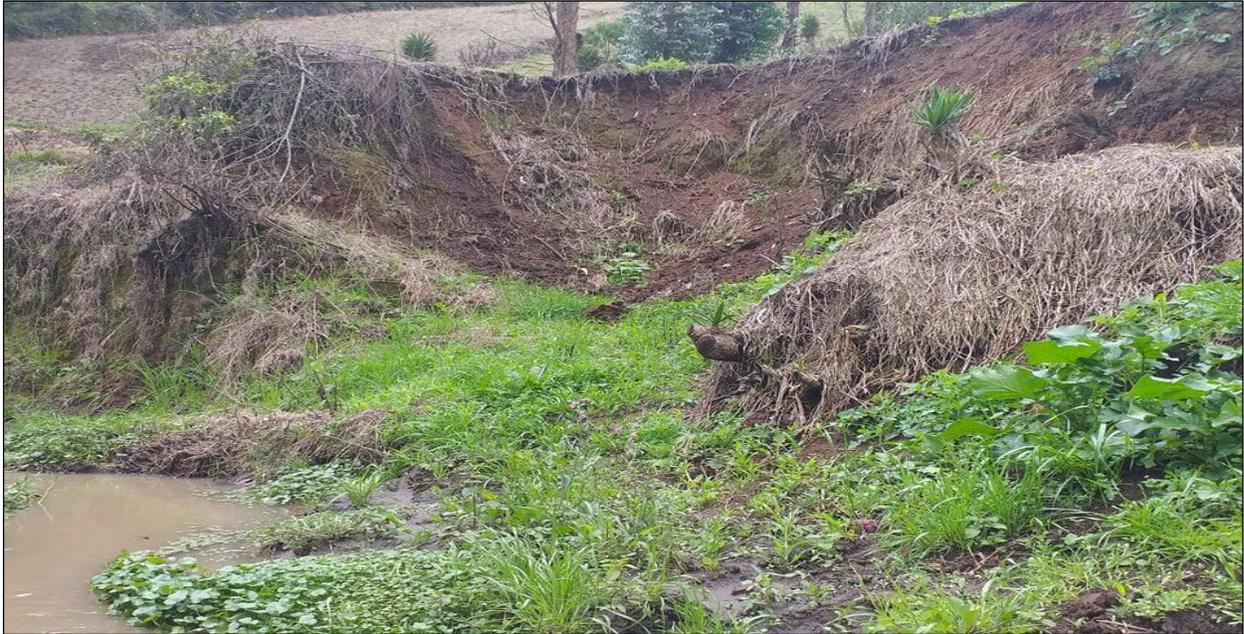
**Fotografía 3.** Existe desprendimiento de material al pie de río Yanayaku.

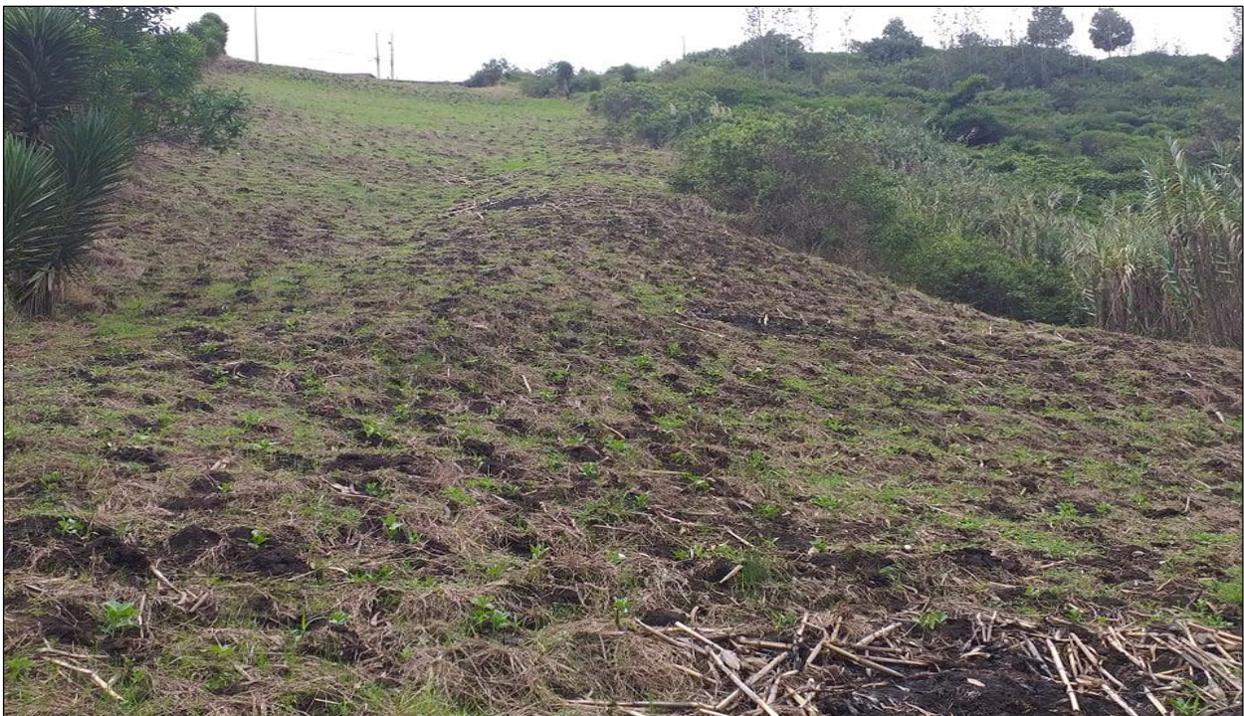
**Fotografía 4.** Sembríos de agrícolas en zonas de laderas al pie de río Yanayaku lo cual ayuda a la erosión de suelo.

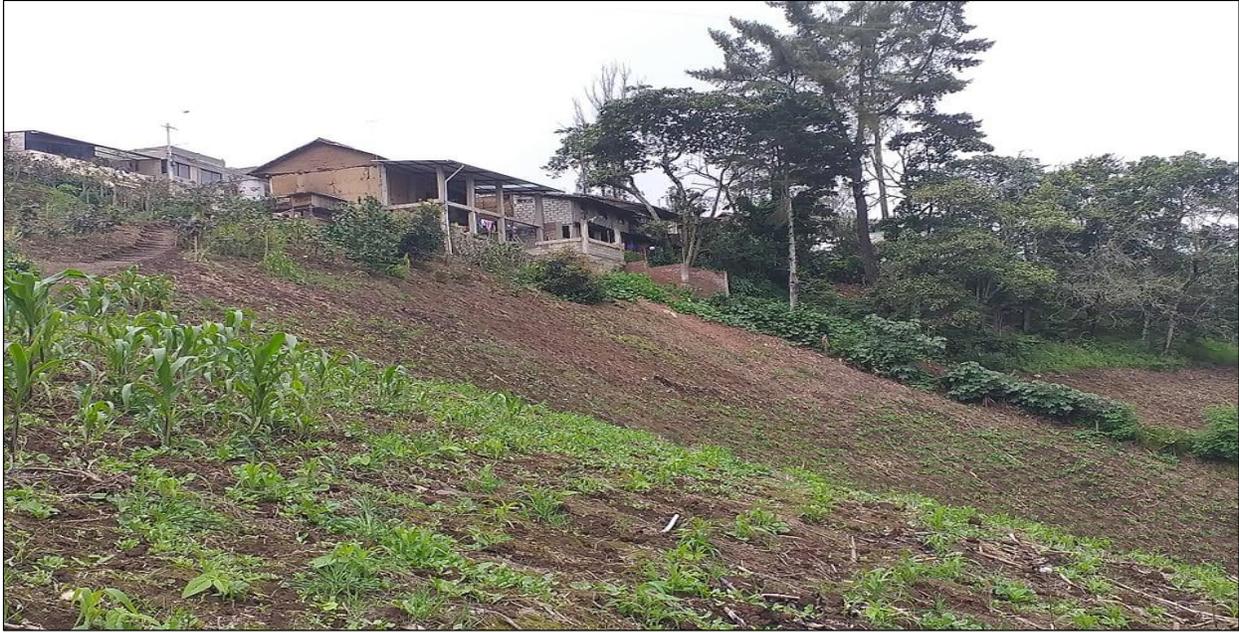
**Fotografía 5.** Construcciones de viviendas en zona de laderas de alto susceptibilidad a deslizamientos en el barrio.
