**UNIVERSIDAD ESTATAL DE BOLÍVAR**

**PROYECTO DE INVESTIGACIÓN PREVIO A LA OBTENCIÓN DEL TÍTULO DE  
INGENIEROS EN ADMINISTRACIÓN PARA DESASTRES Y GESTIÓN DEL RIESGO**

**FACTORES DE RIESGO QUE INCIDEN EN LOS DESLIZAMIENTOS EN EL BARRIO**

**TAMBÁN PERTENECIENTE AL CANTÓN CHIMBO, EN EL PERIODO 2021**

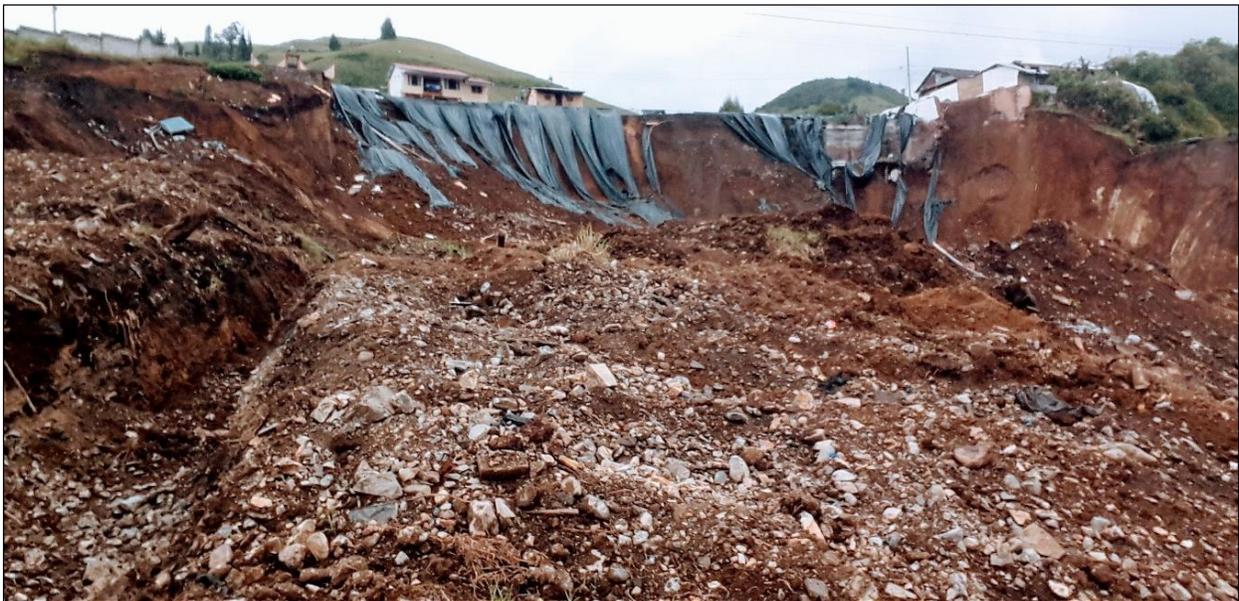
**Fotografía 6.** Zona deslizada actualmente que provoco un socavón lo cual interrumpió el tránsito vehicular por la vía estatal, colapso de las infraestructuras barrial y viviendas de los habitantes del barrio suscitado en diciembre del 2021.

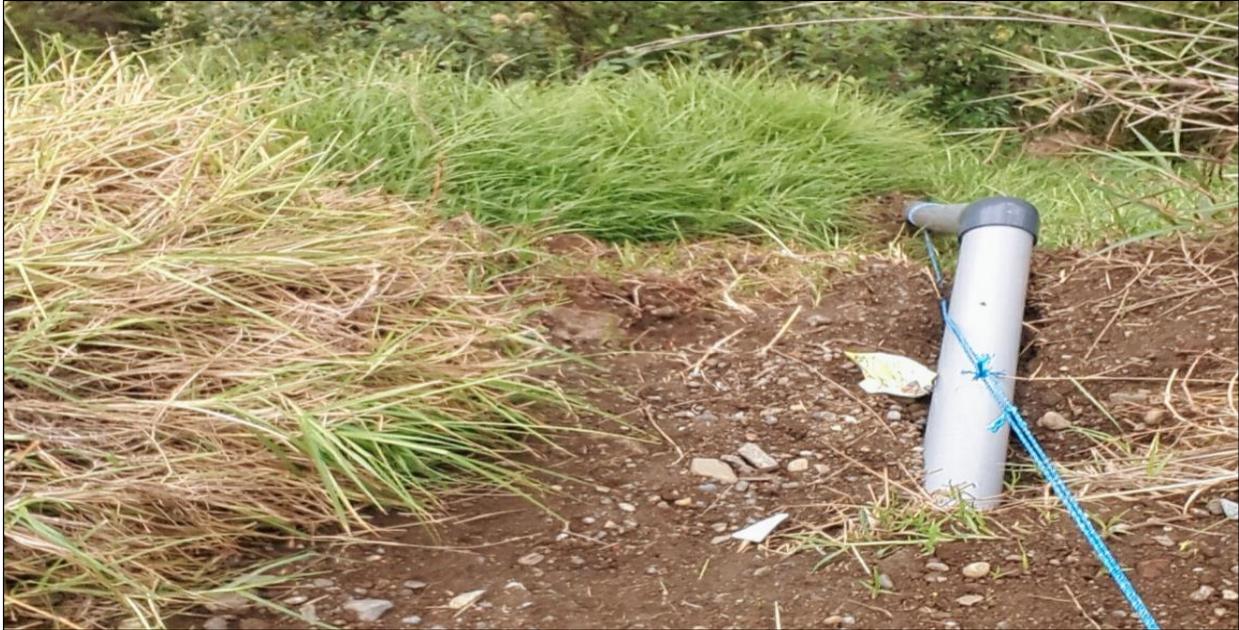
**Fotografía 7.** Las aguas lluvias deprimidas a las laderas misma que erosiona y afecta su estabilidad

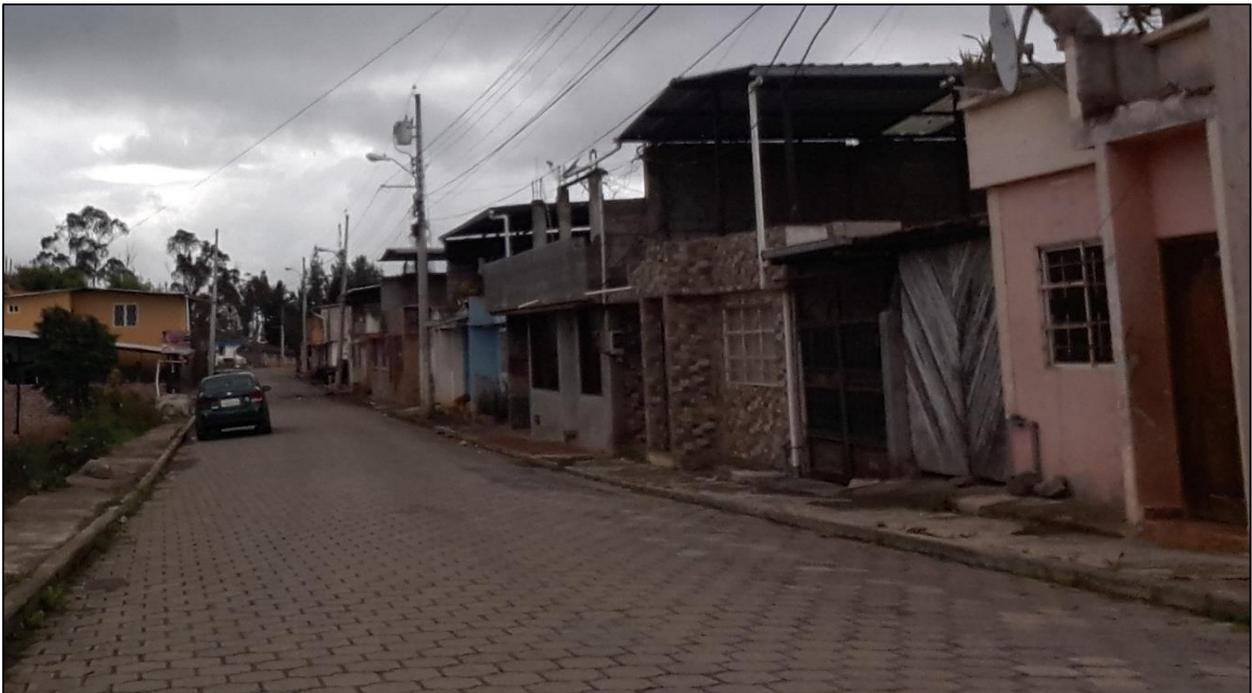
**Fotografía 8.** Zonas que presenta niveles de amenaza media y baja a deslizamientos donde la mayor parte se encuentran los asentamientos de viviendas.

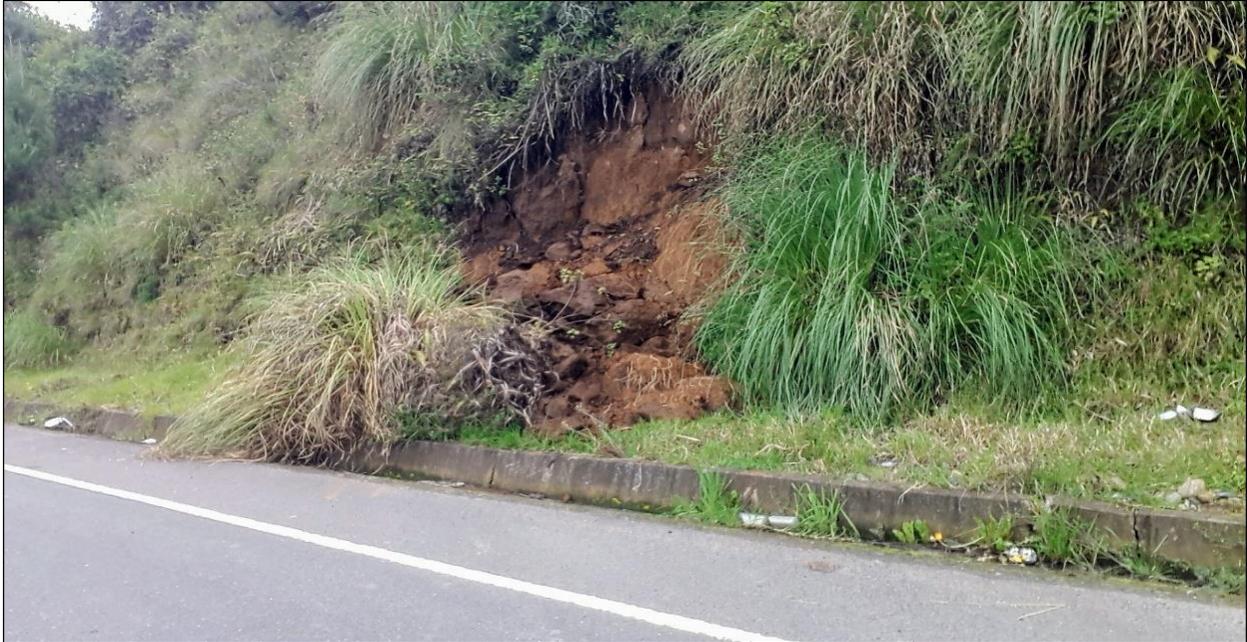
**Fotografía 9.** Zona que presenta amenaza alta donde existe el proceso de deslizamiento del talud de la vía estatal Chimbo – Cristal

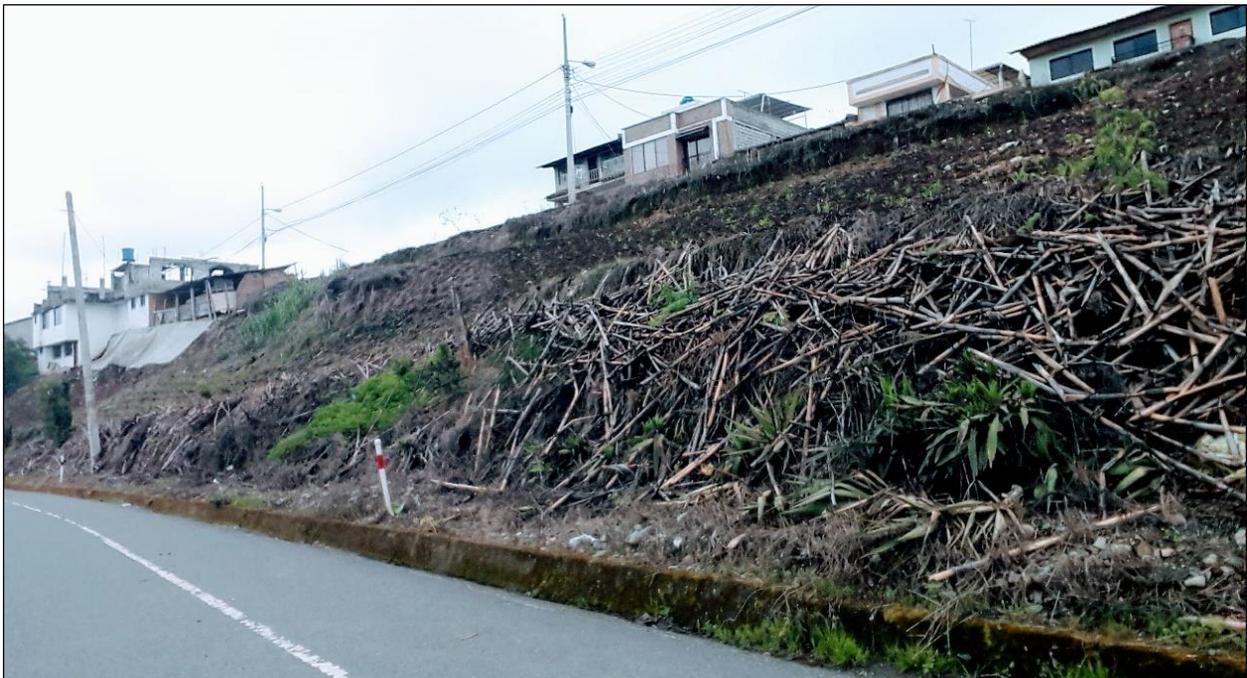
**Fotografía 10.** Áreas que presenta mayor infiltración en épocas de altas precipitaciones debido a que no cuenta con cobertura vegetal ubicadas en el pie del talud de la vía estatal

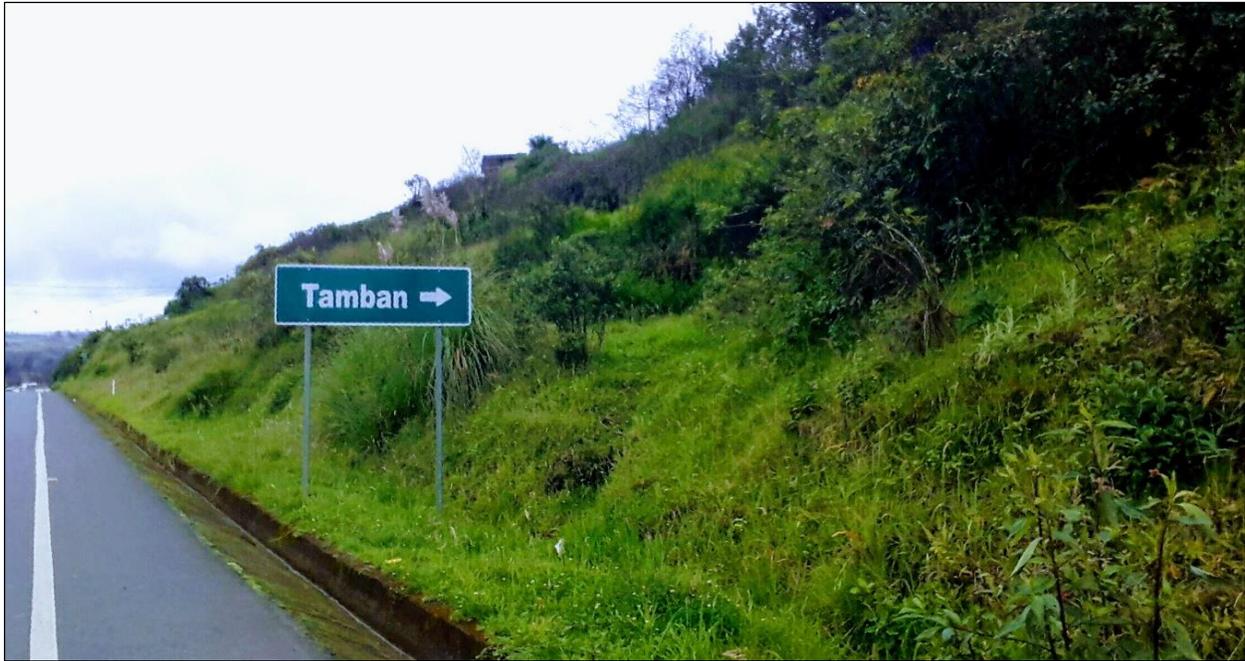
**Fotografía 11.** Zonas con cobertura vegetal que minimizan el impacto de las precipitaciones y reducen la erosión del talud ubicado en la vía estatal.
