# **UNIVERSIDAD ESTATAL DE BOLÍVAR**

## **PROYECTO DE INVESTIGACIÓN PREVIO A LA OBTENCIÓN DEL TÍTULO DE INGENIERA EN ADMINISTRACIÓN PARA DESASTRES Y GESTIÓN DEL RIESGO**

**ANÁLISIS DE LA VULNERABILIDAD FÍSICO ESTRUCTURAL  
DE LAS EDIFICACIONES FRENTE A LA AMENAZA SÍSMICA  
EN EL BARRIO LA MERCED, CANTÓN CHIMBO, PROVINCIA  
BOLÍVAR**

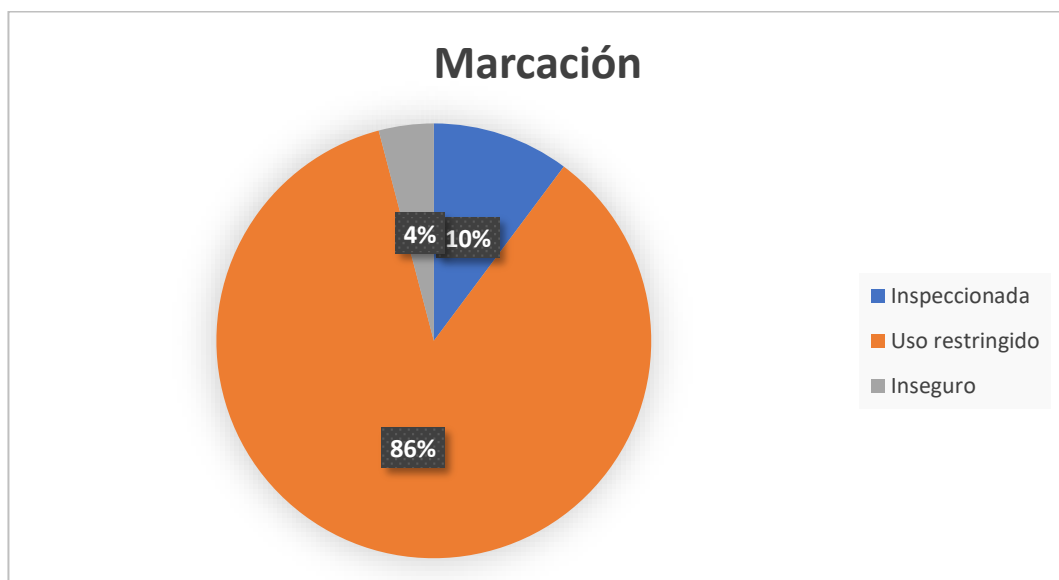
Gráfico N°. 13 Marcación

Dentro de los datos obtenidos se determina que las viviendas presentan un uso restringido debido a que la mayoría de las edificaciones presentan una vulnerabilidad física alta ante un evento sísmico por lo que se debe tomar acciones de prevención en las construcciones para reducir su vulnerabilidad; seguidamente se determina que las viviendas marcadas como inspeccionadas no presentan daños significables que puedan ocasionar un riesgo para sus habitantes ya que son viviendas construidas en los últimos años; finalmente se determina que existe un 4% de edificaciones que su utilización es insegura ya que presenta un colapso parcial lo que puede ocasionar un grave peligro para las personas.

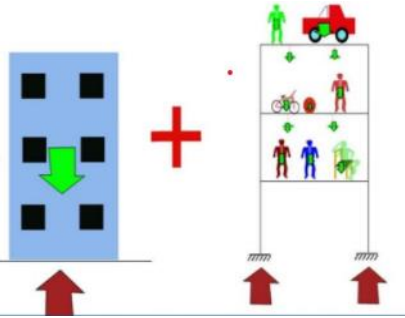
MEDIDA ALTERNATIVA	CONCEPTO	MEDIDAS	IMÁGENES
REDUCCIÓN DEL PESO	Es una medida que se utiliza solamente para reducir fácilmente el sobrepeso importante en las edificaciones, ayudando a que las fuerzas inerciales producidas durante un sismo se reduzcan, es una acción beneficiosa ya que es de un bajo costo.	Eliminar de las cubiertas objetos pesados como es la teja de barro y remplazarlas por cubiertas livianas de zinc. Sustituir el sistema de entrepiso con mortero por sistemas de madera.

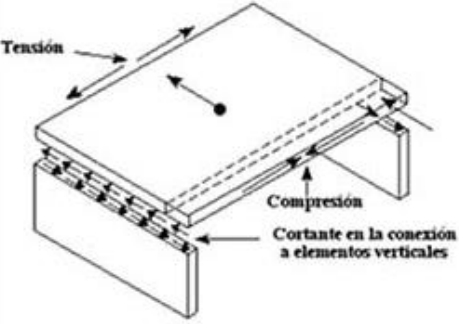
<p>Fuerzas desarrolladas en un diafragma rígido</p>

DIAFRAGMA RÍGIDO	Consiste en las conexiones y los contactos a los muros estructurales de la edificación.	Se debe implementar una conexión efectiva a los muros perimetrales. Generar una conexión adecuada entre la plaqueta y las vigas cargueras principales.

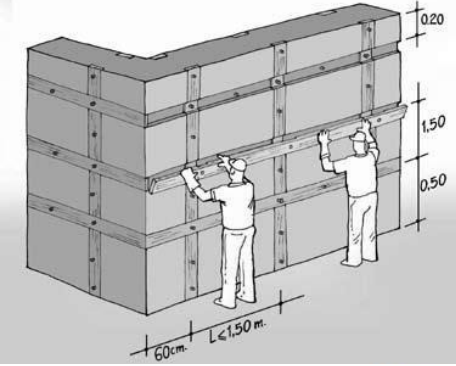
<p>REFORZAMIENTO DE MUROS (MALLA DE ACERO Y MORTERO DE ARENA Y CAL)</p>	<p>Esta medida consiste en instalar mallas con vena por franjas verticales y horizontales en las zonas donde se considere los puntos críticos de los muros principales de la edificación. En la cara externa e interna se del muro se instala de una manera simultánea los tramos de malla, la malla de las dos caras se interconecta con alambrones de 8 mm con orificios anteriormente perforados los mismos que se rellenan con mortero de cal y arena. La malla y el amarre de alambón se lo debe realizar únicamente en las venas de la malla. Cada alambón debe tener un</p>	<p>Se debe instalar una malla en las esquinas, con una medida de 70 cm de ancho de refuerzo vertical en donde los 50 cm quedan en los muros esquineros y los 20 cm restantes se utilizará en el otro muro que conforma la esquina. Luego de haber instalado los refuerzos verticales se debe instalar una malla horizontal de 50 cm, cada alambón que se encuentra en las zonas de traslapos. Para la aplicación de del pañete de recubrimiento se debe humedecer el muro previo a su colocación, cabe resaltar que el pañete se lo debe colocar</p>

<p>espaciado de 20 cm entre ellos a cada dirección. Seguidamente la malla se debe recubrir con arena y mortero de cal.</p> <p>Los materiales a emplearse son:</p> <ul style="list-style-type: none"> <li>▪ Malla con vena de calibre 19</li> <li>▪ Cal apagada</li> <li>▪ Alambrones de 8 mm</li> <li>▪ Alambrón</li> <li>▪ Arena fina</li> <li>▪ Puntillas de 2 de longitud</li> </ul>	<p>solamente en la zona de la malla de refuerzo, en donde se lo debe clavar una cuña de madera en el orificio luego de haberlo llenado.</p>	
--	---	---	--

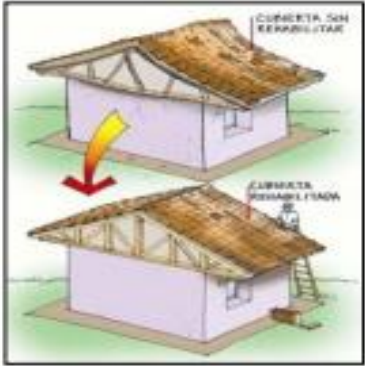
<p>REHABILITACIÓN DE LAS CUBIERTAS</p>	<p>Se debe reconstruir las cubiertas utilizando madera o guadúa considerando que se encuentren en un buen estado, para mejorar el comportamiento de las cargas verticales y horizontales se debe generar un adecuado arriostramiento en la estructura de la cubierta.</p> <p>En el caso que la cubierta utilice teja de barro se puede utilizar papel asfáltico para separar la teja de la madera, manteniendo siempre en cuenta que las tejas deben estar correctamente amarradas para evitar que estas puedan caer durante un sismo.</p>	<p>Limpieza oportuna</p> <p>Reparación puntual</p> <p>Eliminación de vegetación existente por presencia de humedad.</p>

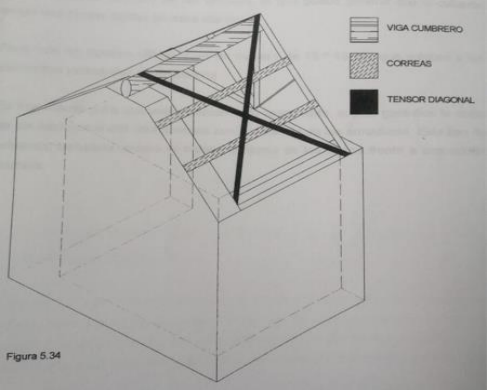
<p style="text-align: center;"><b>TENSORES DIAGONALES EN CUBIERTAS</b></p>	<p>Es una buena opción para su colocación en las estructuras que son de adobe estas están constituidas por armaduras principales las cuales transmiten la carga de cubierta a los muros se coloca una viga cumbre en los planos inclinados que forman la cubierta con correas paralelas a la viga cumbre estos transmiten la carga de la cubierta hacia las armaduras principales.</p>	<p>Se debe colocar los tensores diagonales en los planos inclinados de la cubierta de la construcción entre las armaduras principales se puede utilizar madera cuadrada que tenga una medida de 5*5 cm o varillas de acero de 12 mm de diámetro.</p>

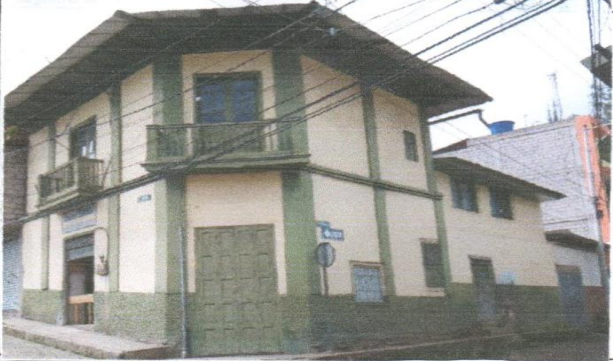
<b>DATOS DE LA EDIFICACIÓN</b>									
				Dirección: <i>Calle Veintimilla/Barrio La Merced</i>									
				Nombre de la Edificación: <i>Familia Espinoza</i>									
				Tipo de uso: <i>Familiar</i>					Fecha de evaluación: <i>24/01/2022</i>				
				Año de Construcción: <i>1980</i>					Año de Remodelación: <i>2000</i>				
Área construida (m <sup>2</sup> ): <i>37,06 m<sup>2</sup></i>										Número Pisos: <i>2</i>			
<b>DATOS DEL PROFESIONAL</b>													
Nombre del Evaluador: <i>Verónica García R.</i>													
C.I. <i>9902185849</i>

TIPOLOGÍA DEL SISTEMA ESTRUCTURAL													
Madera	W1	Pórtico Hormigón armado			C1	Pórtico acero laminado			S1				
Mampostería sin refuerzo	URM	Pórtico H. armado con muros estructurales			C2	Pórtico acero laminado con diagonales			S2				
Mampostería Reforzada	RM	Pórtico H. armado con mampostería confinada sin refuerzo			C3	Pórtico acero doblado en frío			S3

Mixta acero-hormigón o mixta madera-hormigón	MX	H. Armado prefabricado			PC	Pórtico acero con paredes mampostería			S5				
PUNTAJES BÁSICOS, MODIFICADORES Y PUNTAJE FINAL 5													
Tipología del sistema estructural	W1	URM	RM	MX	C1	C2	C3	PC	S1	S2	S3	S4	S5
Puntaje Básico	4.4	1.8	2.8	1.8	2.5	2.8	1.6	2.4	2.6	3	2	2.8	2
ALTURA DE LA EDIFICACIÓN													
Baja altura (menor a 4 pisos)	0	0	0	0	0	0	0	0	0	0	0	0	0
Mediana altura (4 a 7 pisos)	N/A	N/A	0.4	0.2	0.4	0.4	0.2	0.2	0.2	0.4	N/A	0.4	0.4
Gran altura (mayor a 7 pisos)	N/A	N/A	N/A	0.3	0.6	0.8	0.3	0.4	0.6	0.8	N/A	0.8	0.8
IRREGULARIDAD DE LA EDIFICACIÓN													
Irregularidad vertical	-2.5	-1	-1	-1.5	-1.5	-1	-1	-1	-1	-1.5	-1.5	-1	-1
Irregularidad en planta	-0.5	-0.5	-0.5	-0.5	-0.5	-0.5	-0.5	-0.5	-0.5	-0.5	-0.5	-0.5	-0.5
CÓDIGO DE LA CONSTRUCCIÓN													
Pre-código (construido antes de 1977) o autoconstrucción)	0	-0.2	-1	-1.2	-1.2	-1	-0.2	-0.8	-1	-0.8	-0.8	-0.8	-0.2
