UNIVERSIDAD ESTATAL DE BOLÍVAR

**CARRERA DE ADMINISTRACIÓN PARA DESASTRES Y GESTIÓN DEL
RIESGO**

ANÁLISIS DE LA GESTIÓN DE RIESGOS DE DESASTRES EN ESPACIOS
TURÍSTICOS, ESTUDIO DE CASO: QUINTA JUAN LEÓN MERA, PARROQUIA
ATOCHA – FICOA, AMBATO.

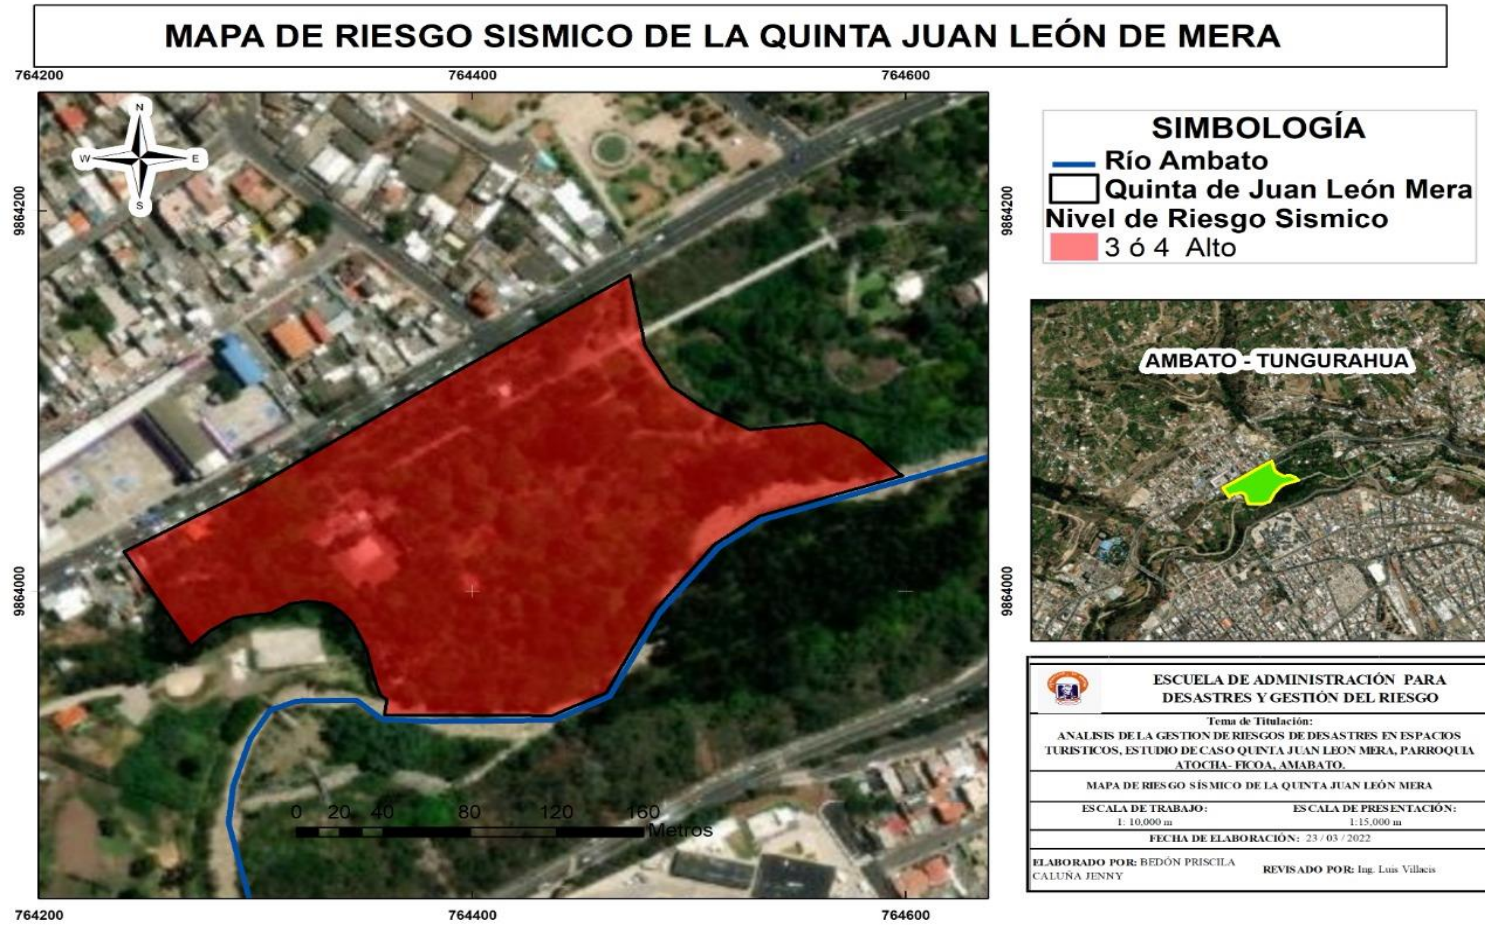
Figura 3. Mapa de riesgo sísmicos

- Los daños en la Quinta de Juan León Mera ante un sismo dependen de factores como la naturaleza, tipo de construcción y de la densidad de la población.

- Distancia del sitio al epicentro, mientras más lejos se encuentre del epicentro la quinta menor será la intensidad, menor serán los daños.
- Del tipo de suelo en que se encuentra la edificación; en este caso la Quinta de Juan León Mera es una construcción de una sola planta el suelo de la quinta esta formado por roca sedimentaria, es pedregoso y contiene una mezcla de piedresilla, arena gruesa y arena delgada los suelos blandos pueden amplificar las ondas sísmicas causando más daño.

- De la topografía del lugar. La Quinta de Juan León Mera se encuentra en una ladera, el cual tendrá mayor probabilidad de daño si existiera un sismo ya que no se encuentra en un terreno completamente plano.

- Calidad y resistencia de las estructuras, la Quinta de Juan León Mera es una edificación que no es sismorresistente y por dicha razón presentará daños en el caso de un sismo.

En sismos calificamos en magnitud e intensidad con un valor de dos ya que causaría daños en las personas y en los bienes materiales, en daños consideramos que tendría un valor de dos ya que es una construcción antigua, en período de retorno calificamos con uno dandonos un resultado de cuatro que seria un riesgo alto para la Quinta de Juan León Mera.

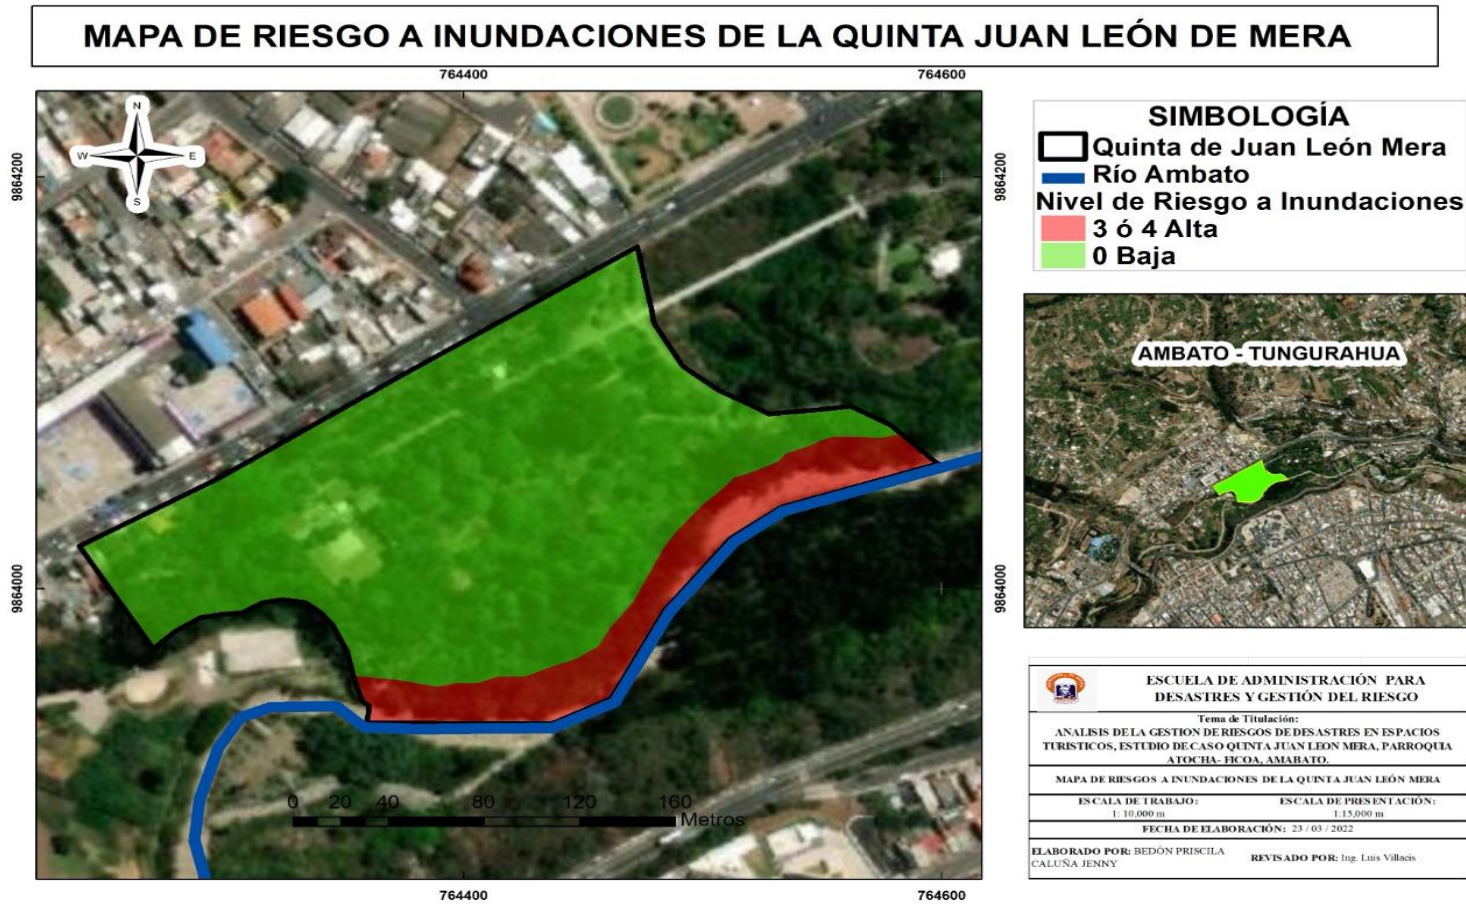
Figura 6. Mapa de riesgos de inundación

Inundaciones y deslizamiento de tierra con sus respectivos eventos desbordamiento de ríos y deslizamientos, se consideran de riesgo menor, dado que la historia de la Quinta no muestra afectaciones de consideración en el sitio por estos motivos, además de que la distancia entre la orilla del río y la infraestructura es considerable, por lo que los daños ocasionados serían leves.

En inundación lo calificamos en magnitud e intensidad, en daños y en período de retorno con uno ya que no existen antecedentes de alguna inundación en la Quinta de Juan León Mera obteniendo un resultado de riesgo bajo.

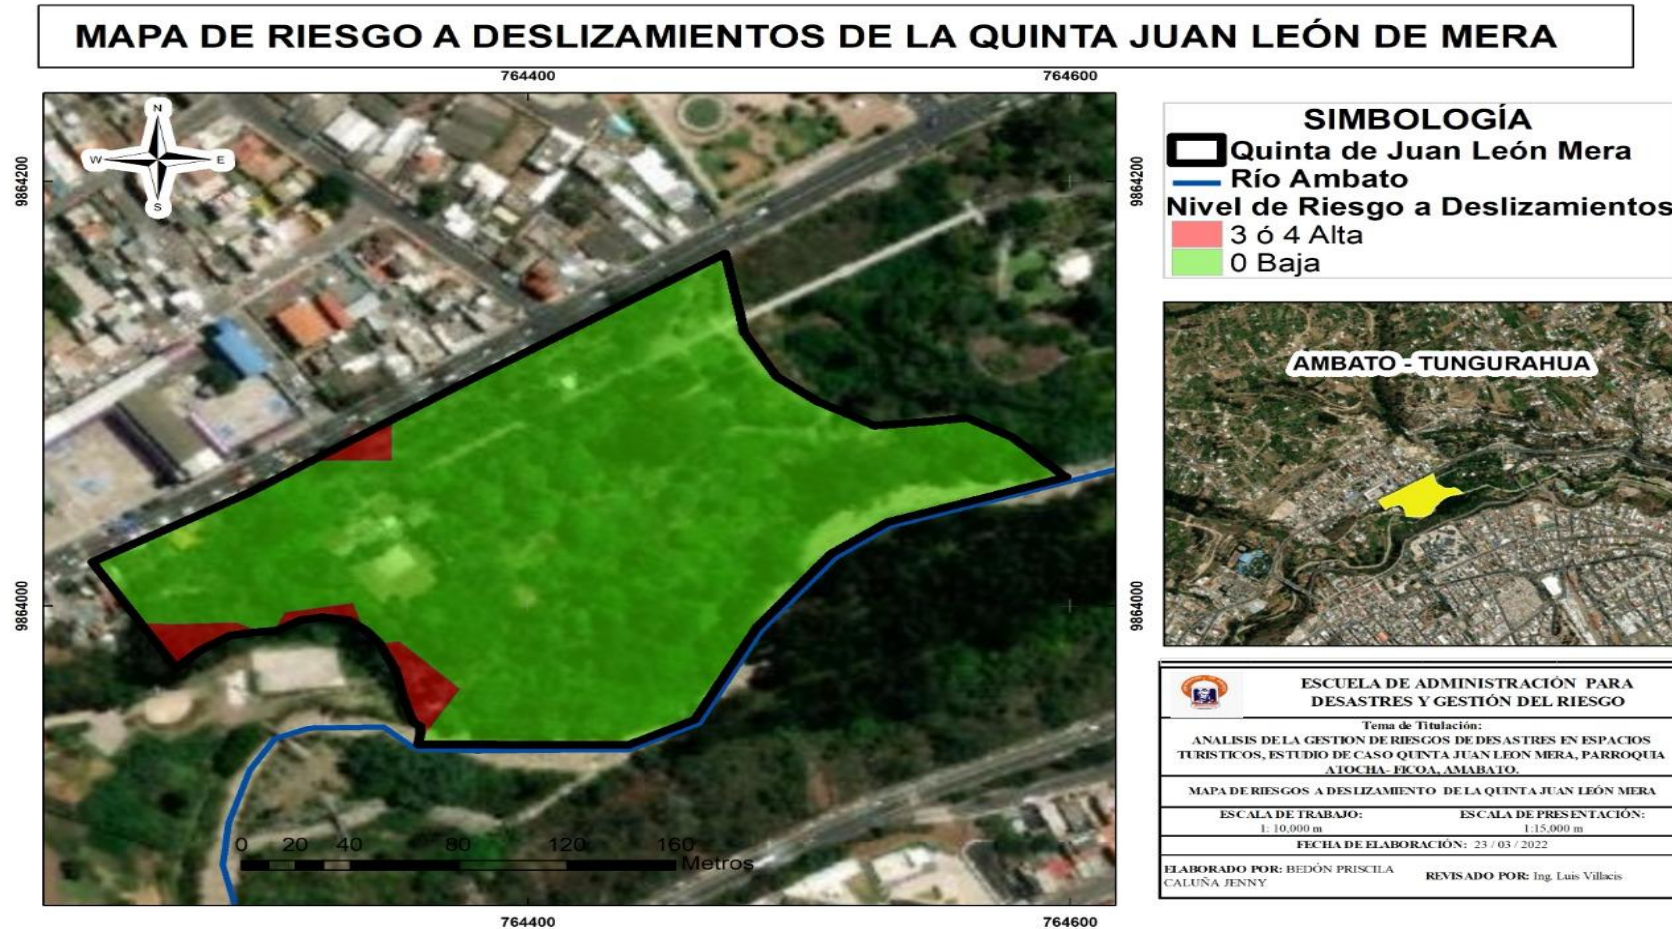
Figura 7. Mapa de riesgos de deslizamientos

En deslizamiento calificamos en magnitud e intensidad con uno, en daños calificamos con un dos ya que no existe antecedentes en la quinta y en período de retorno

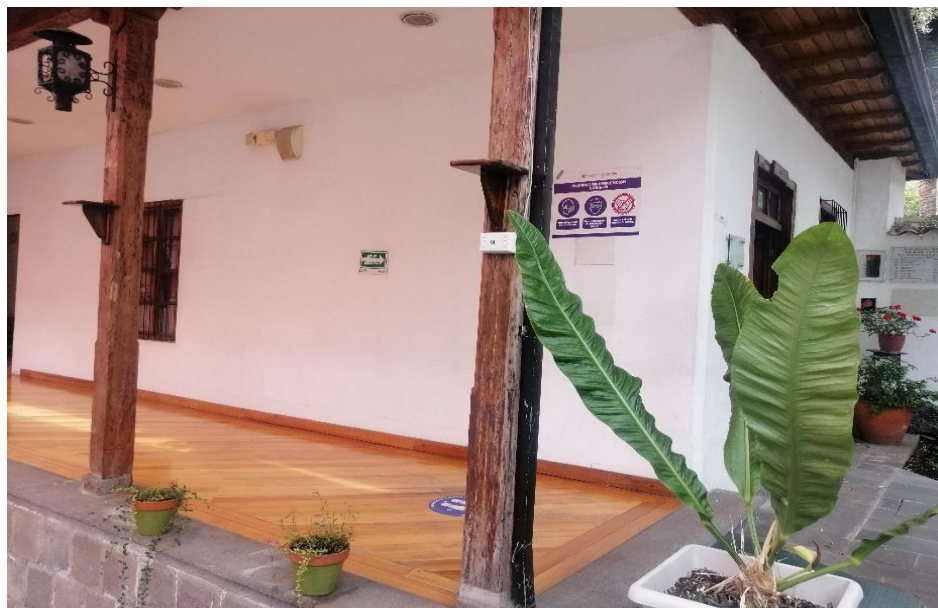
Fotografía 2. Estado actual de la construcción de la Quinta de Juan León Mera

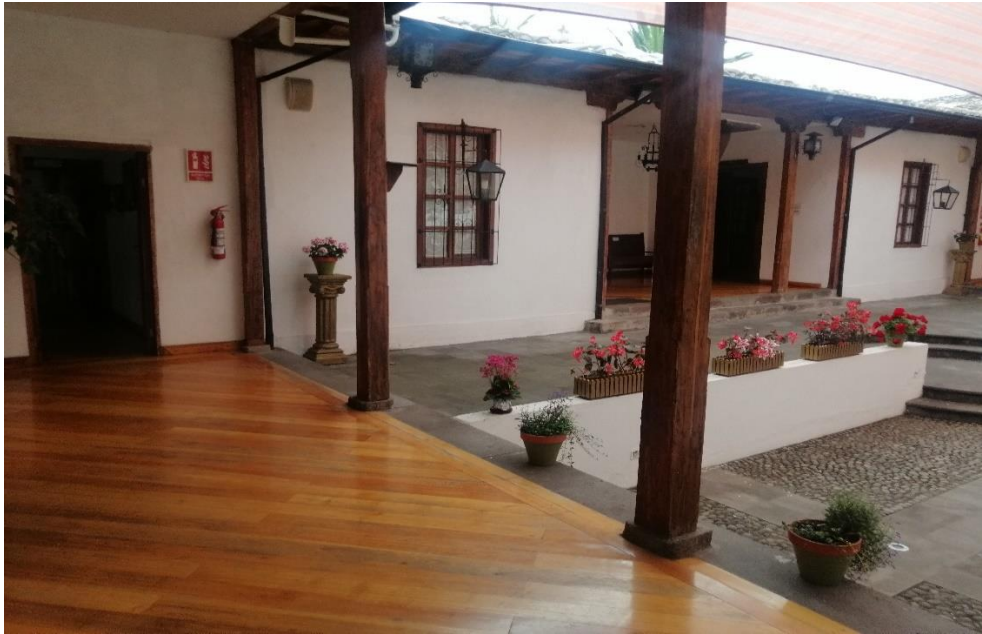
Fotografía 3. Señalética de extintores en caso de un incendio en la parte interna de la Quinta de Juan León Mera

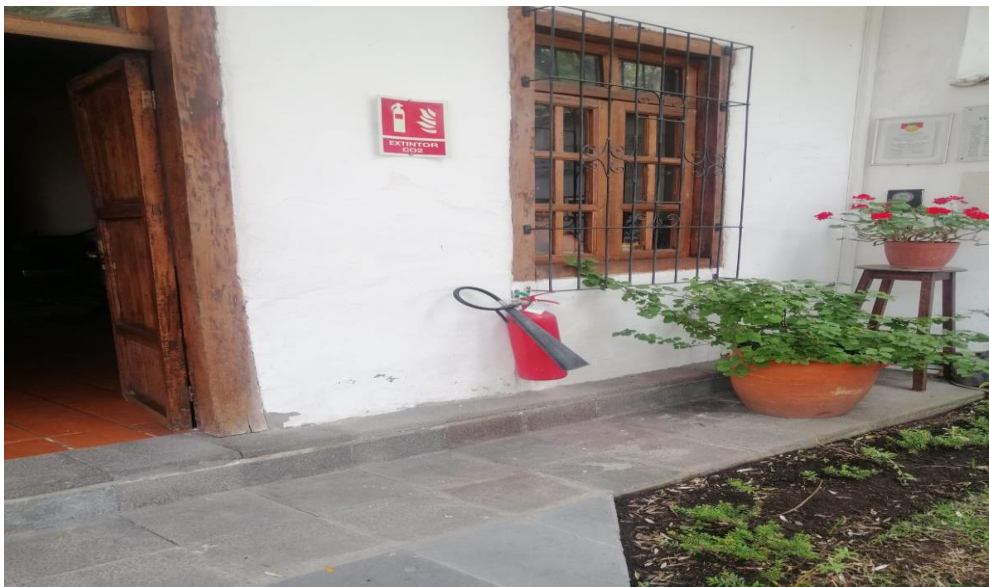
Fotografía 4. Señalética de extintores en caso de un incendio en la parte externa de la Quinta de Juan León Mera.

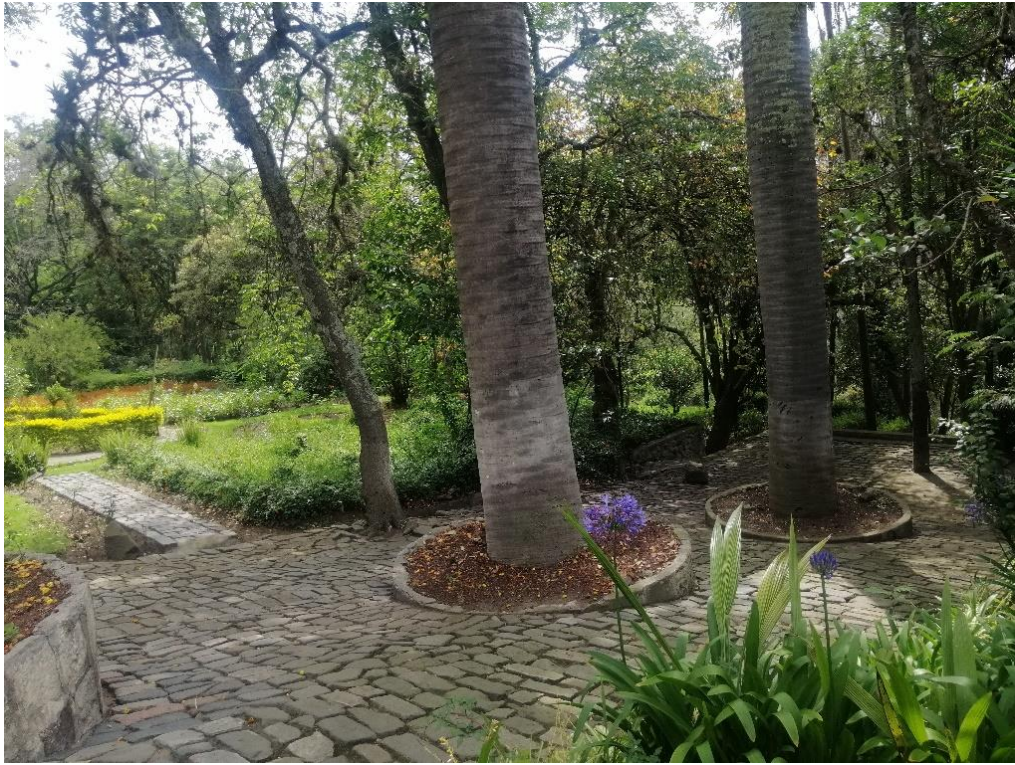
Fotografía 5. Afectación ambiental en caso de un incendio en la Quinta de Juan León Mera
