**UNIVERSIDAD ESTATAL DE BOLÍVAR.  
FACULTAD DE CIENCIAS DE LA SALUD Y DEL SER HUMANO.  
CARRERA DE ADMINISTRACIÓN PARA DESASTRES Y GESTIÓN DEL  
RIESGO.**

PROYECTO DE INVESTIGACIÓN PREVIO A LA OBTENCIÓN DEL TÍTULO DE  
INGENIERO EN ADMINISTRACIÓN PARA DESASTRES Y GESTIÓN DEL  
RIESGO

EVALUACIÓN DE LA VULNERABILIDAD FÍSICO ESTRUCTURAL ANTE EL  
RIESGO DE REMOCIÓN EN MASA EN LA COMUNIDAD DE EL CASTILLO  
ALTO PERTENECIENTE A LA PARROQUIA VEINTIMILLA CANTÓN  
GUARANDA AÑO 2021

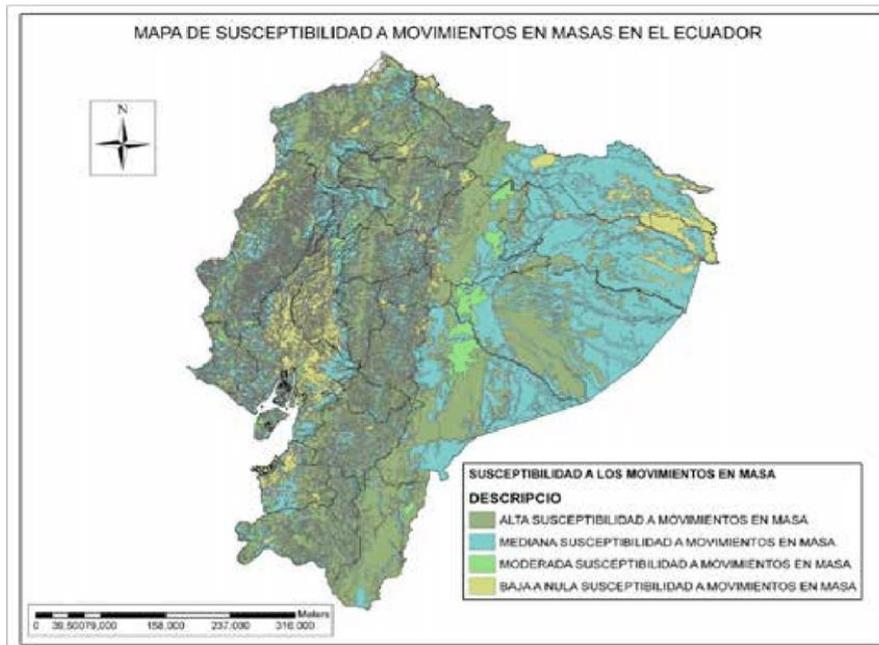
**Ilustración 1.** Mapa de susceptibilidad a los movimientos en masa en el Ecuador. En base de Demoraes y D'ercole, (2001).

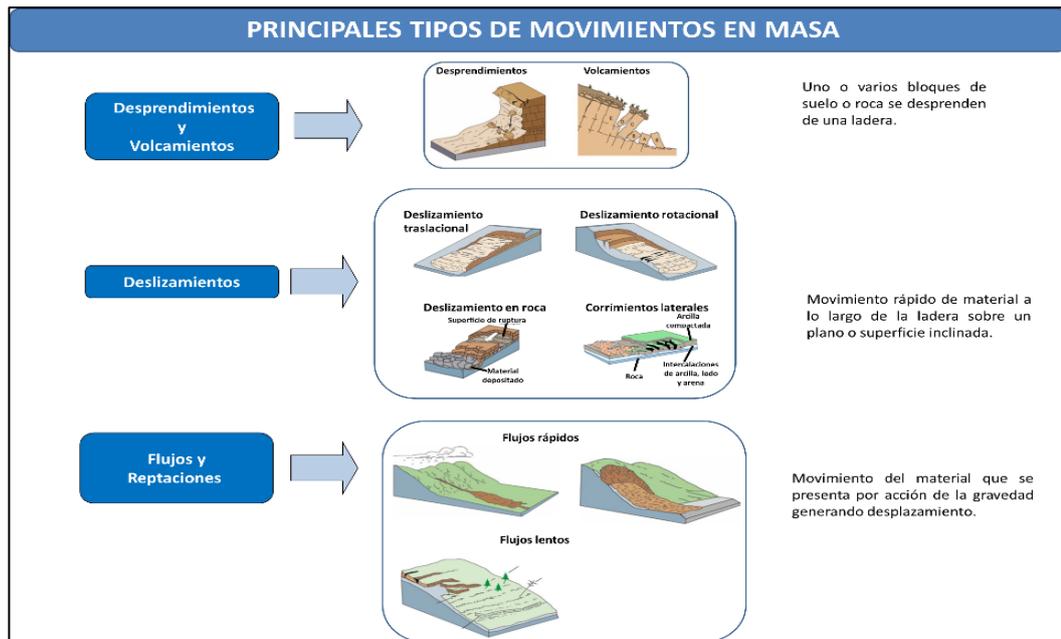
## Ilustración 6. Tipos de movimientos en masa

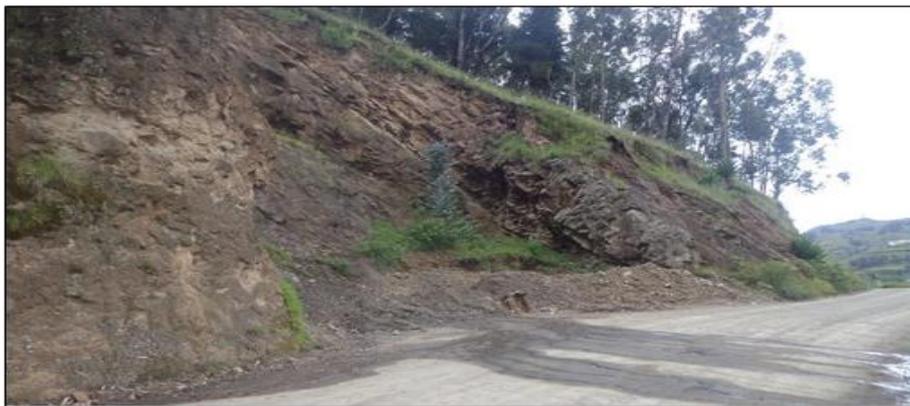
Es aquella que se presentan debido a las fracturas de la masa rocosa paralelas al talud y debido a procesos de erosión; esto se presenta principalmente en las vías del cantón.

***Ilustración 9. Vías del cantón Guaranda***

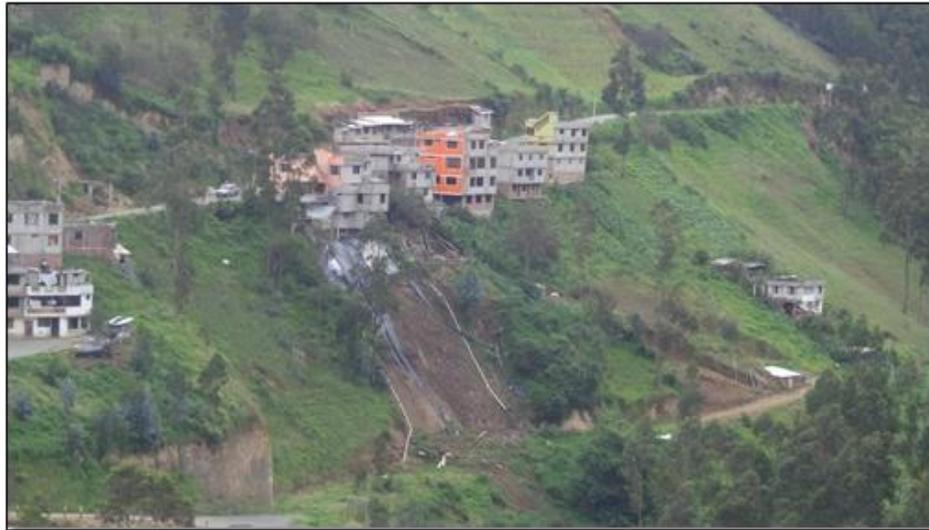
***Ilustración 10. Vista panorámica de los deslizamientos de la ciudad de Guaranda.***

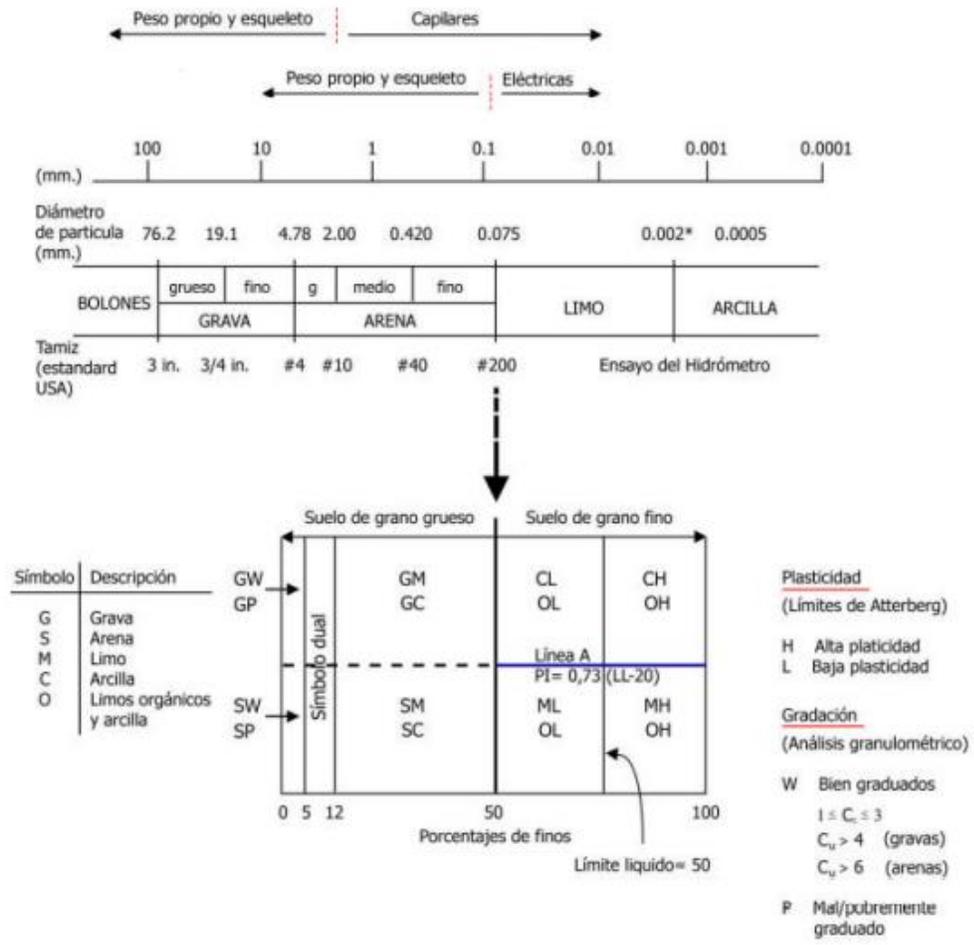
**Ilustración 14.** Sistema Unificado de Clasificación de Suelos. Está basado en el análisis granulométrico y los límites de Atterberg.

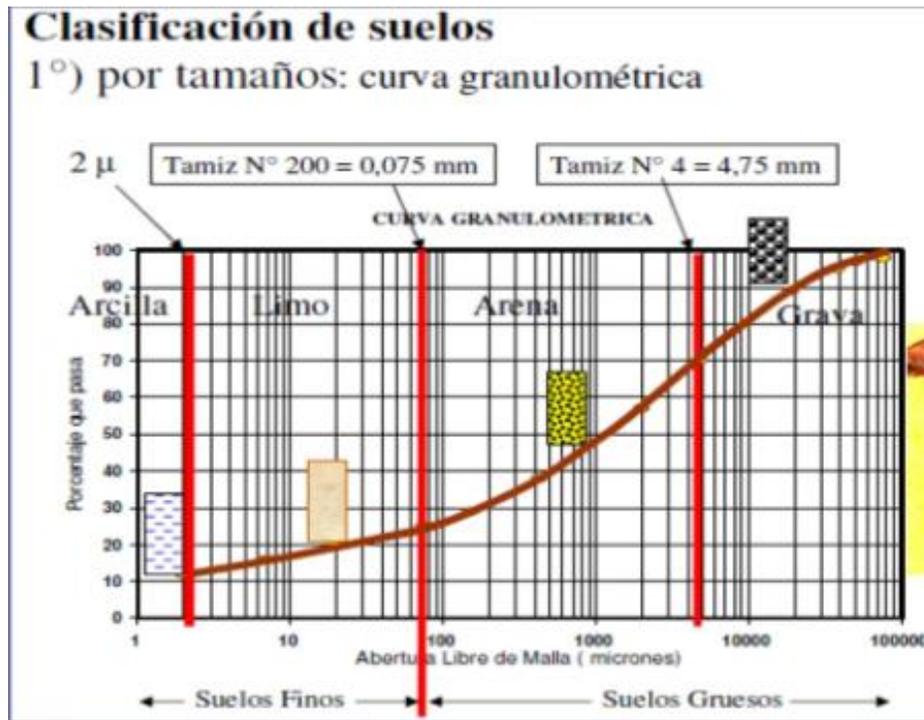
*Ilustración 15. Clasificación de suelo, curva granulométrica*

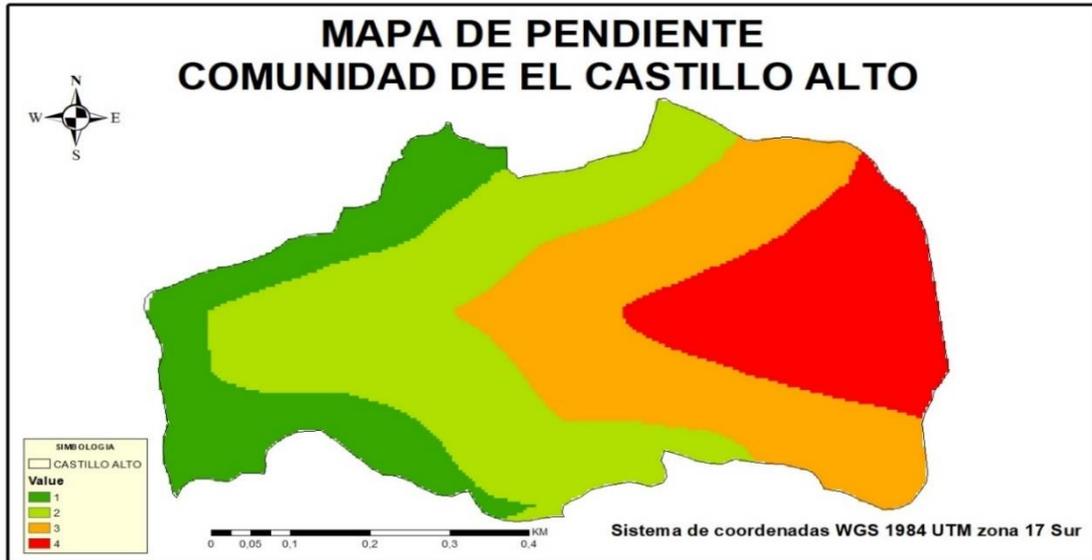
*Ilustración 16. Mapa de pendiente Comunidad de El Castillo Alto*

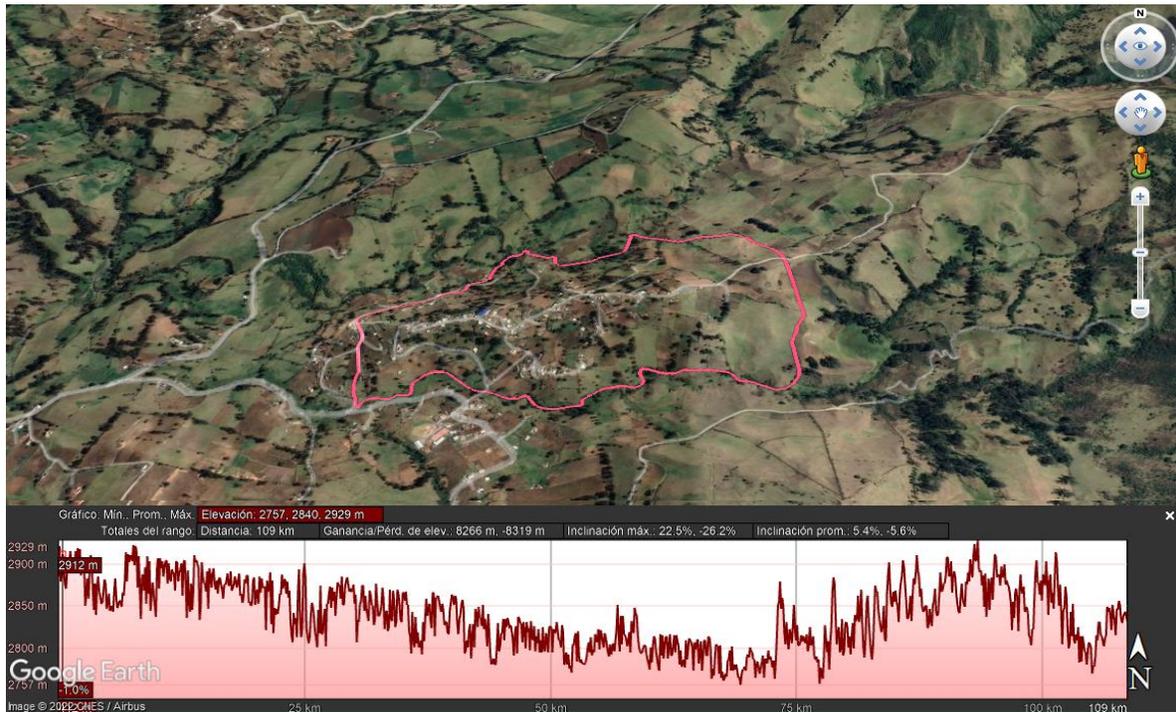
**Ilustración 18.** Grado de inclinación máxima Comunidad de El Catillo Alto

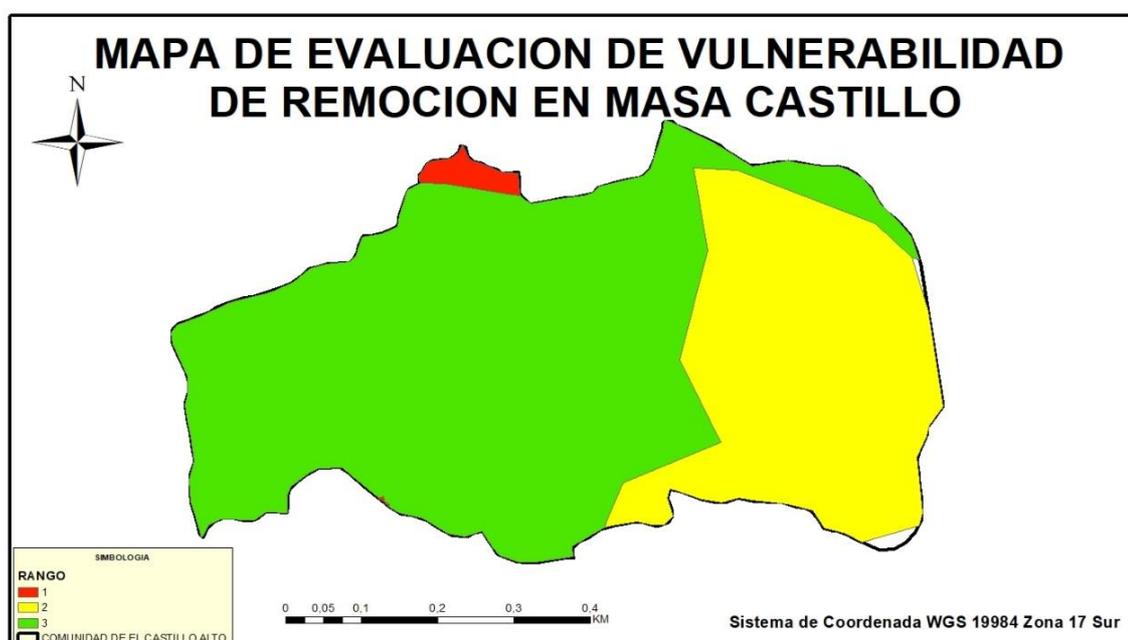
*Ilustración 22. Mapa de vulnerabilidad de remoción en masa*

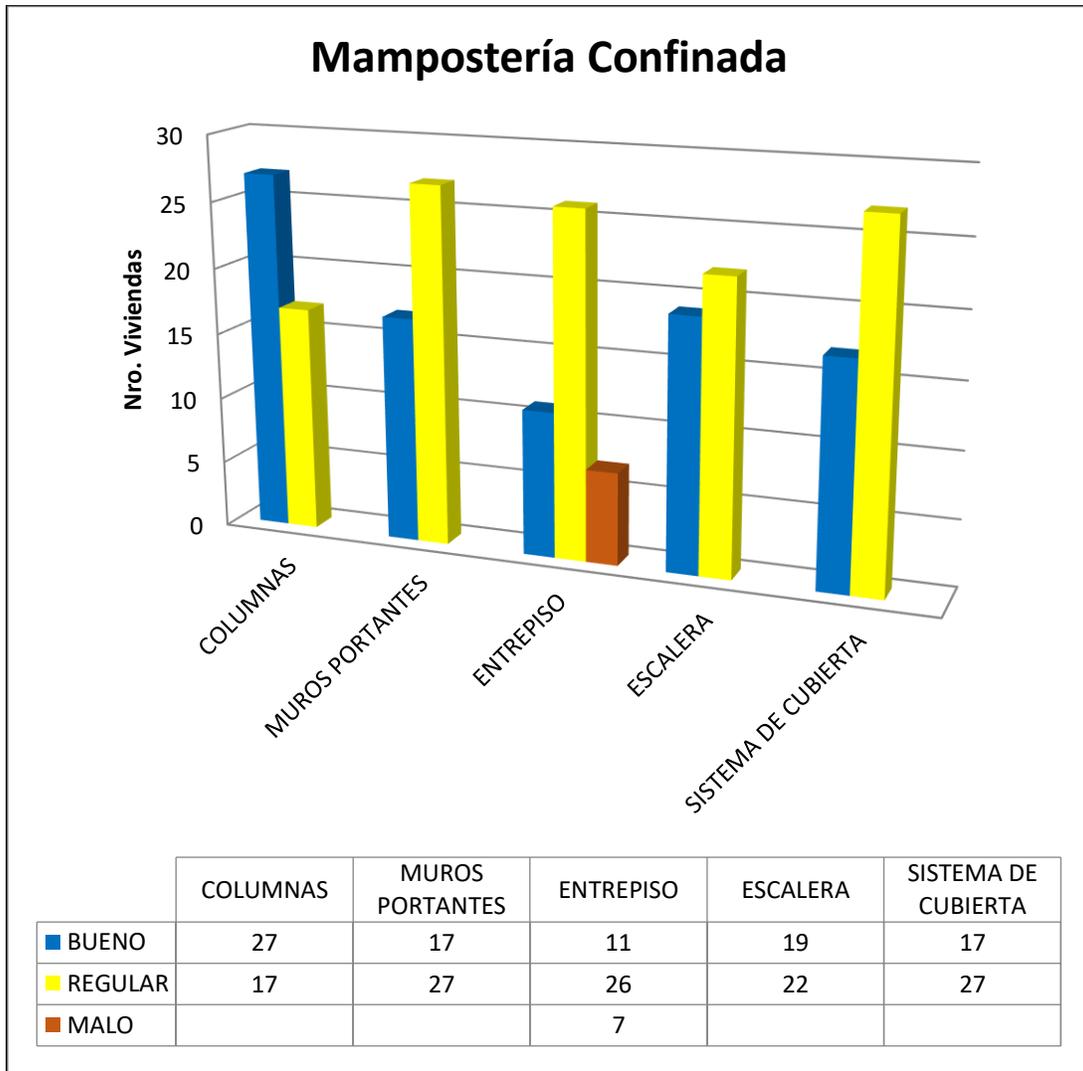
*Figura 2. Condición Físico estructural en Mampostería confinada.*

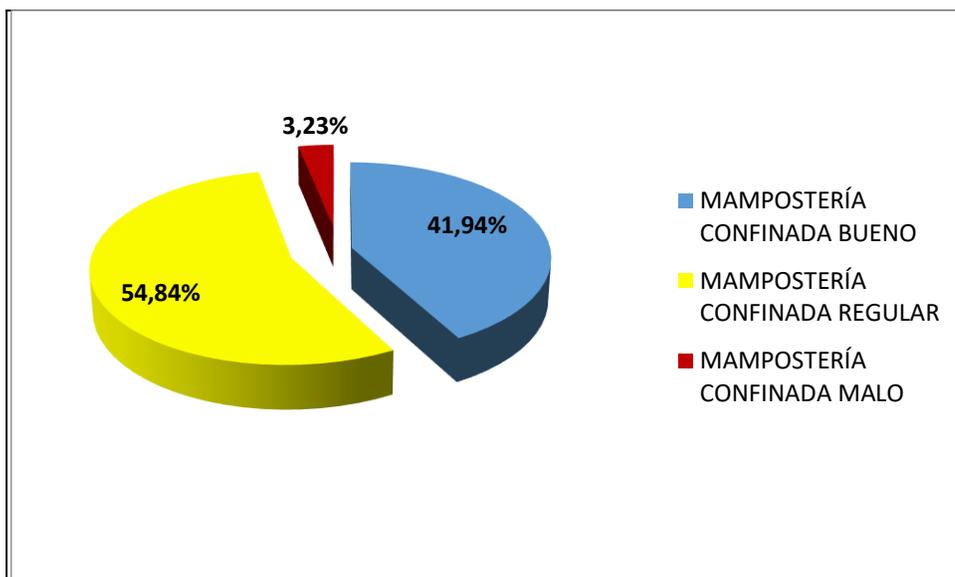
**Figura 3.** Nivel Físico estructural en Mampostería confinada

Como ya se mencionó, conforme a los criterios establecidos para cada nivel, se observa que las condiciones físico estructural predominantes en construcciones con Mampostería confinada, se encuentra entre Regular (54,84%) y Bueno (41,94%).

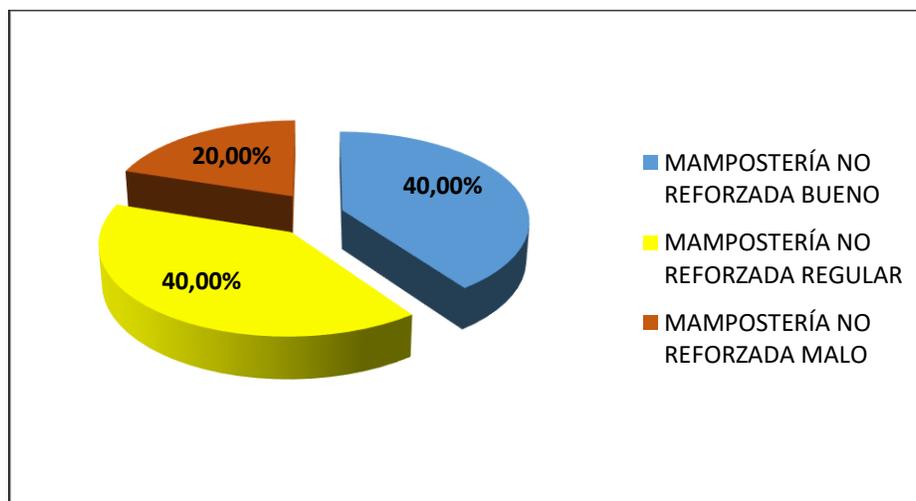
**Figura 5. Nivel Físico estructural en Mampostería no reforzada**

Se puede observar que este sistema estructural es el más utilizado, representa el 44%, es decir que 66 viviendas de las 150 analizadas han empleado.

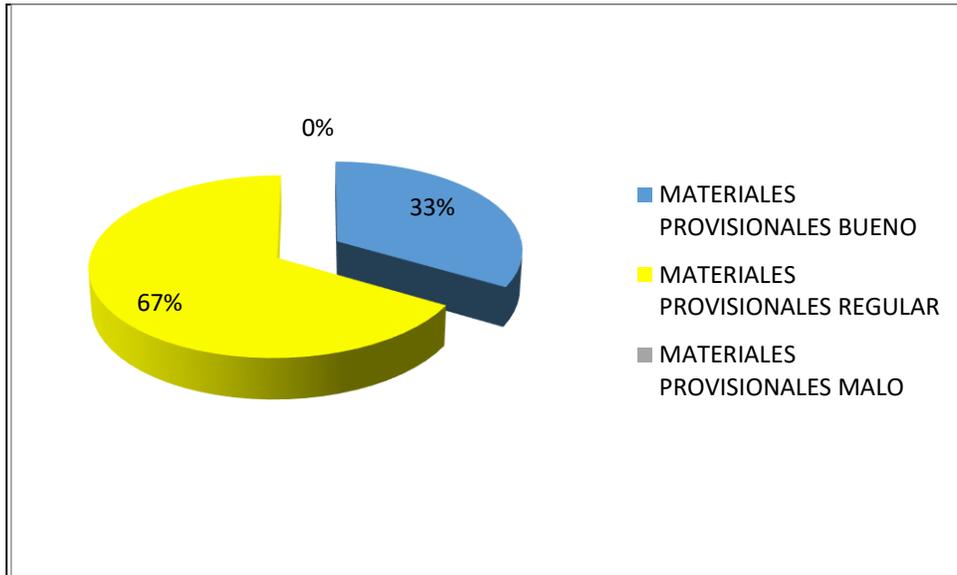
**Figura 7. Nivel Físico estructural en Materiales provisionales**

Este sistema estructural es el menos utilizado, representado solo por tres (03) viviendas de las 150 analizadas, sin embargo, la tendencia se mantiene a que el nivel físico estructural característico de la zona, está en condiciones de Regular (67%) a bueno (33%) para un 100% de las construcciones con estas características.

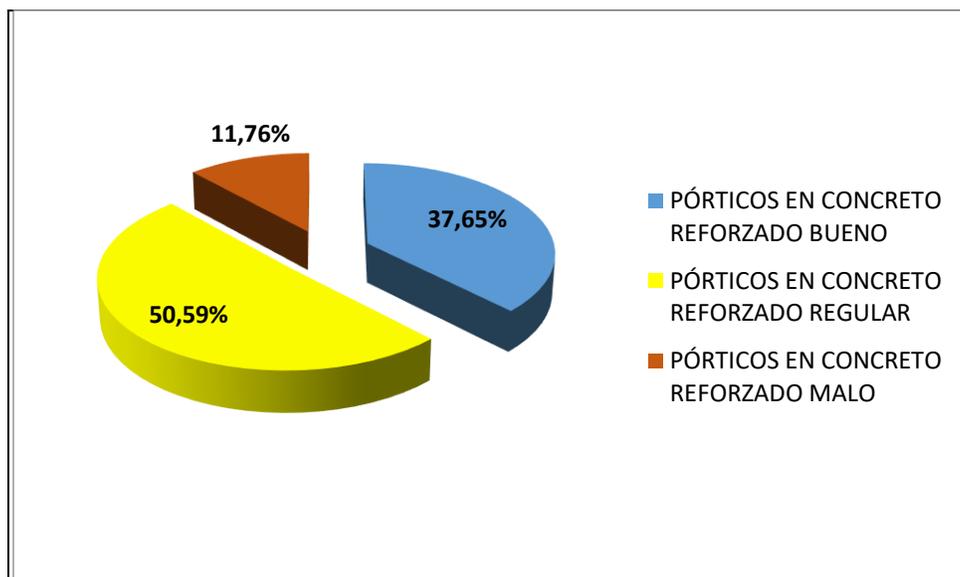
**Figura 9.** Nivel Físico estructural en Pórticos en concreto reforzado

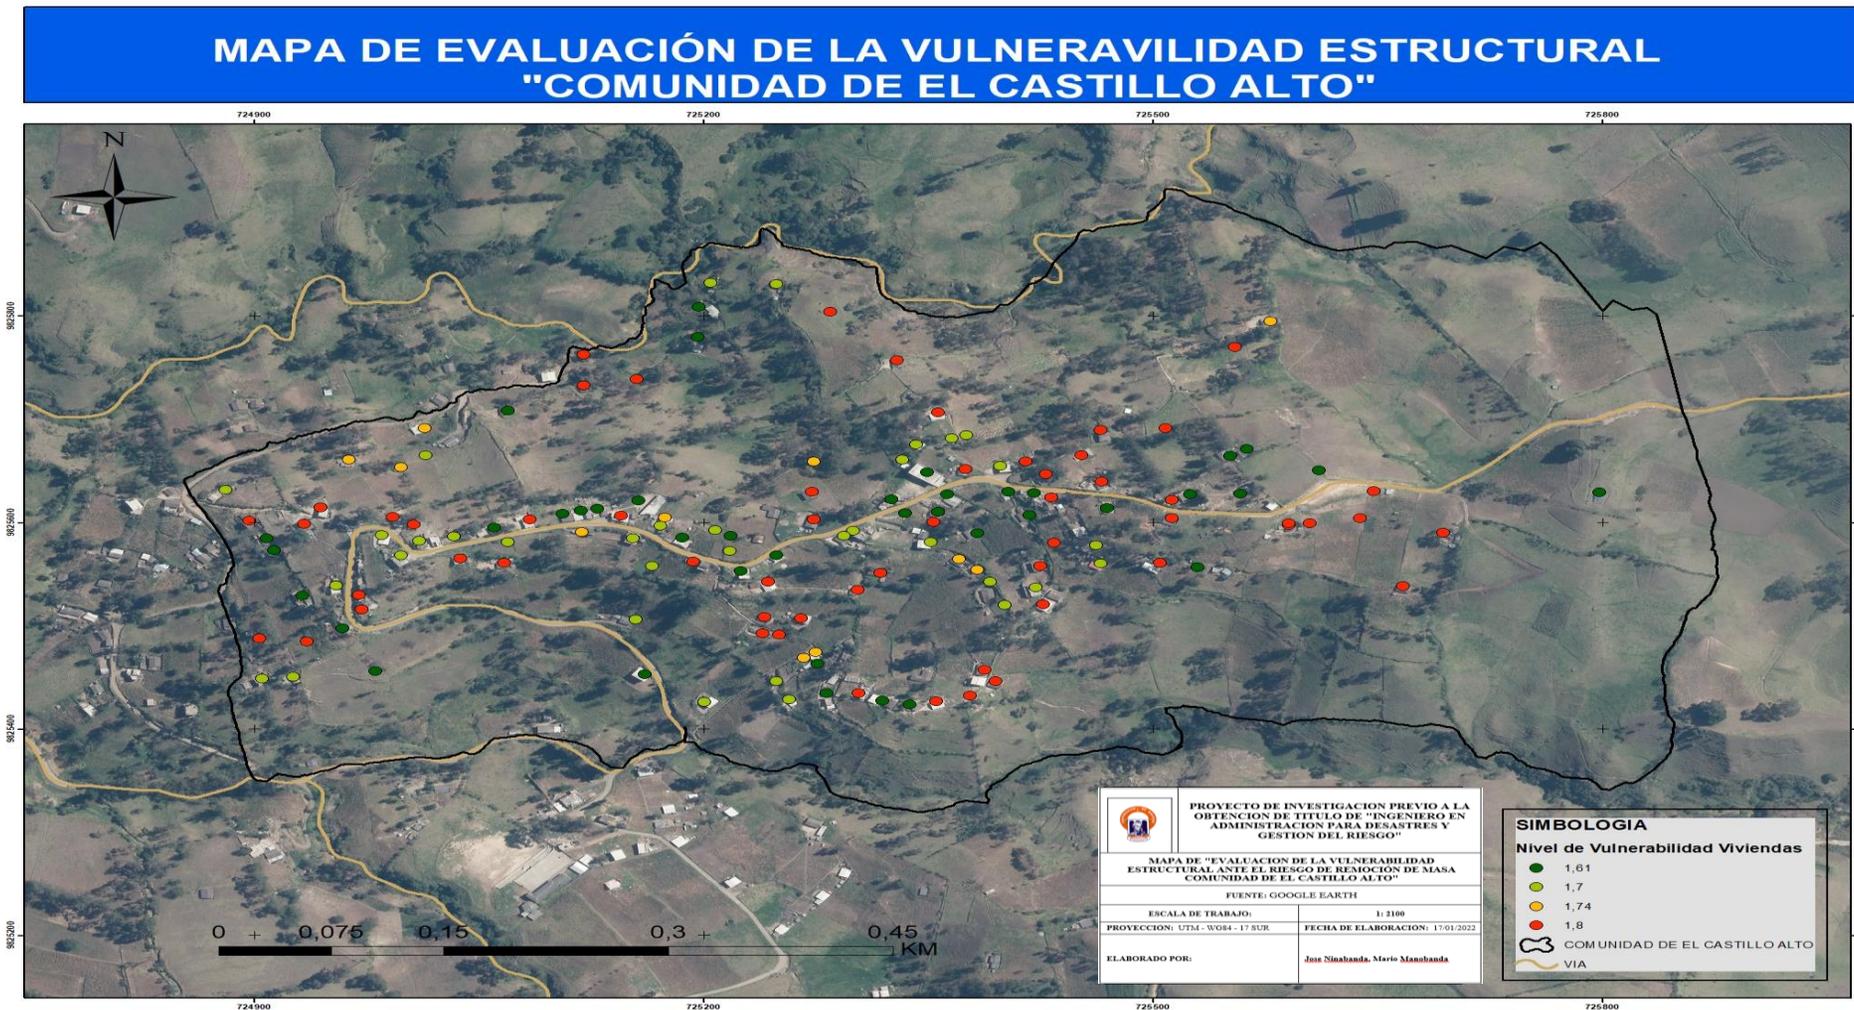
Mapa 2. Mapa de evaluación de la vulnerabilidad estructural “Comunidad de El Castillo Alto”

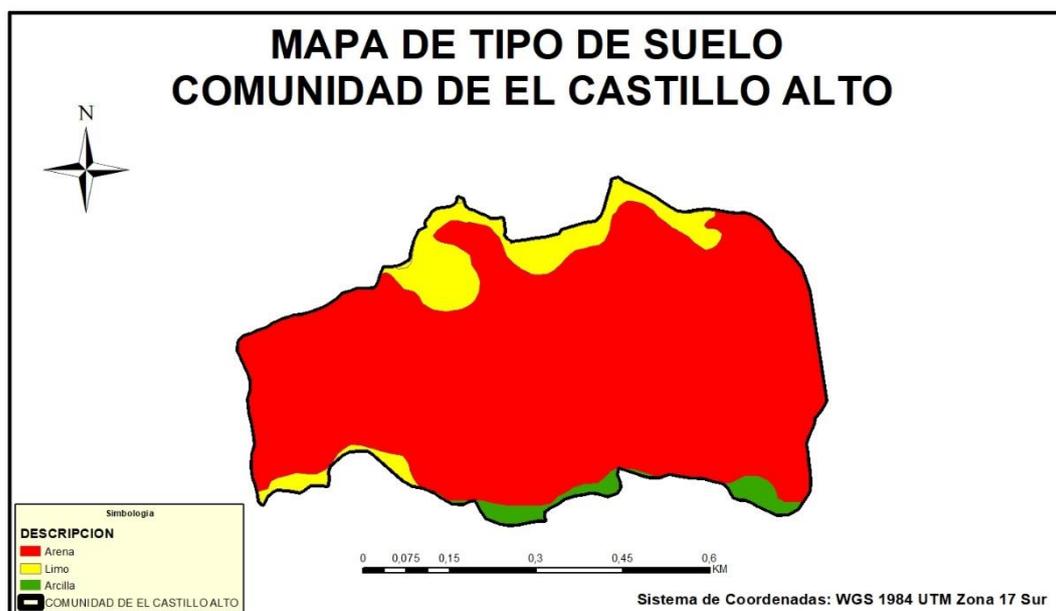
De acuerdo con la tabla se llegó a determinar en porcentaje de arena corresponde al 74,4%, el limo llegó a constituir el 17,9% y el 7,7% corresponde a arcilla el cual nos da un franco de suelo arenoso, se puede decir que son suelos no en su totalidad apto para cultivos, debido a su textura relativamente suelta y con poca capacidad de retención de humedad.

*Ilustración 26. Mapa de tipo de suelo*

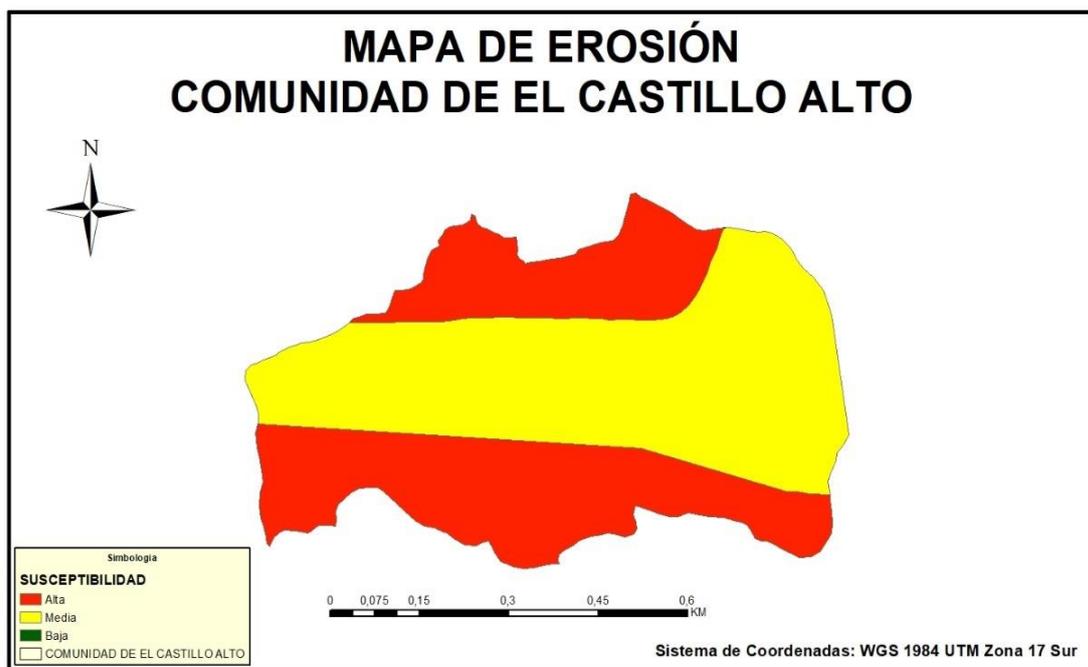
*Ilustración 27. Mapa de erosión comunidad de El Castillo Alto*

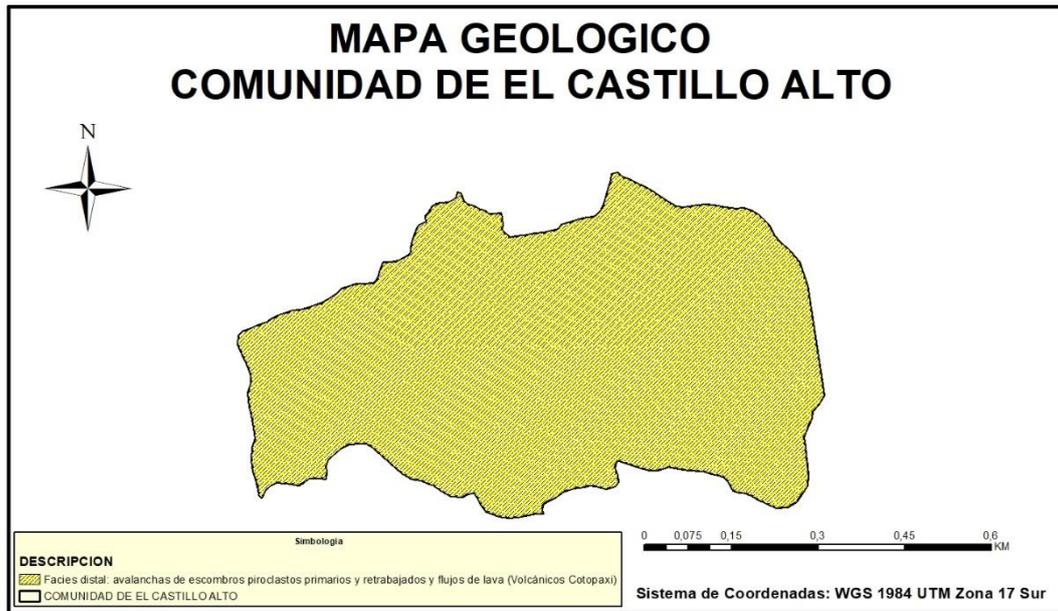
*Ilustración 28. Mapa geológico*

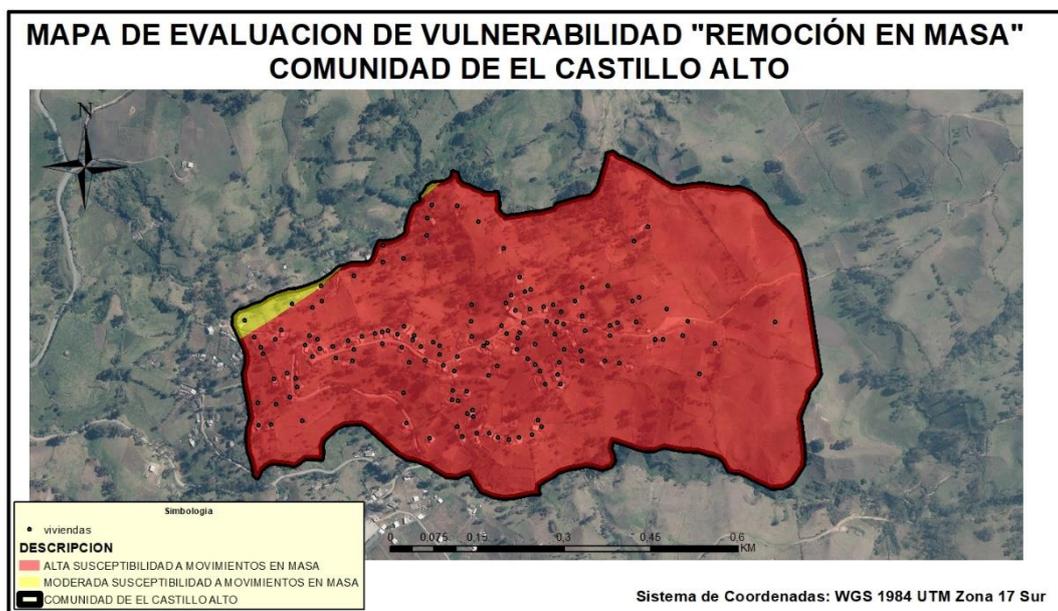
*Ilustración 32. Mapa de Evaluación de vulnerabilidad de remoción en masa*

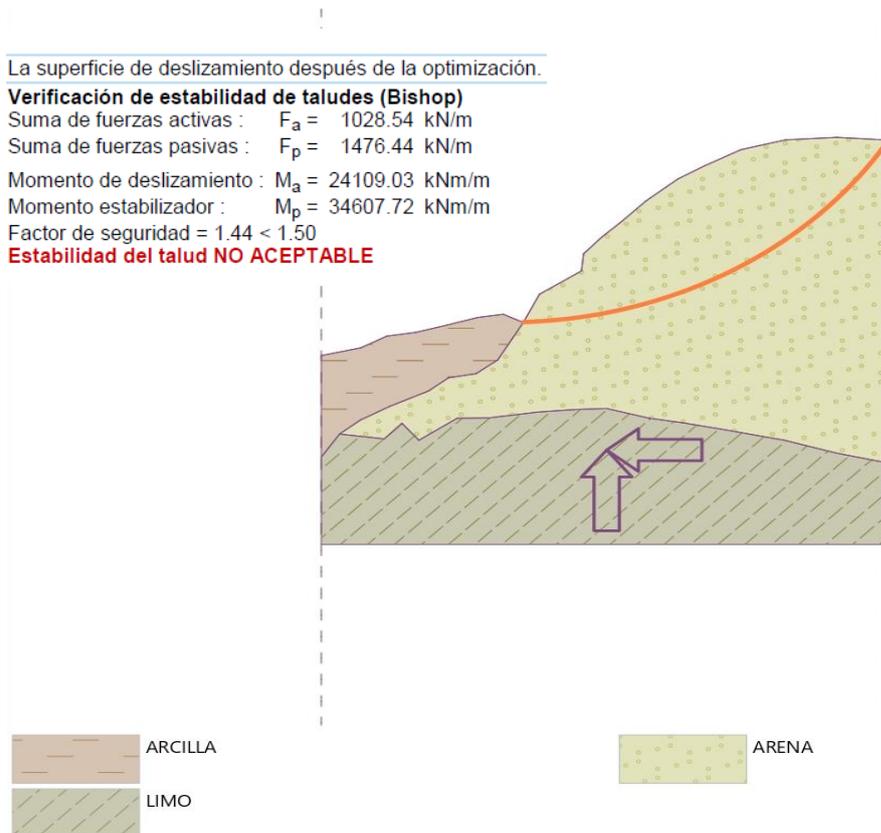
**Ilustración 33. Superficie de deslizamiento después de la optimización**
