UNIVERSIDAD ESTATAL DE BOLÍVAR

**PROYECTO DE INVESTIGACIÓN PREVIO A LA OBTENCIÓN DEL TÍTULO
DE INGENIERÍA EN ADMINISTRACIÓN PARA DESASTRES Y GESTIÓN DEL
RIESGO**

**EVALUACIÓN DE VULNERABILIDAD FÍSICA - ESTRUCTURAL DE LA
CASONA HISTÓRICA UNIVERSITARIA UBICADA EN LA CIUDAD DE
GUARANDA, PERIODO 2022**

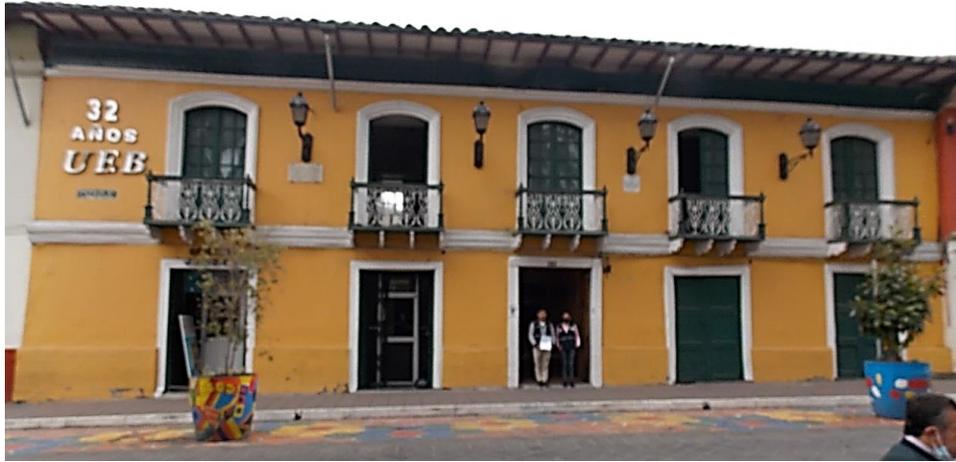
Figura 2. Fachada de la Casona Universitaria

30cm x 30cm. Por su parte, la sección transversal de las vigas varía entre 20 cm x 30 cm y 25 cm x 40 cm.

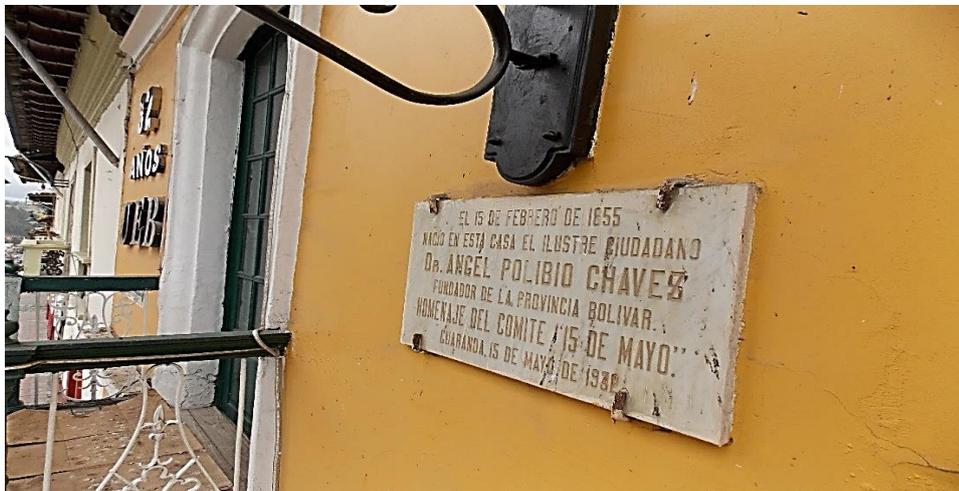
Figura 3. Placa conmemorativa en la fachada de la Casona Universitaria

La edificación es una estructura antigua construida en el año 1855, como se puede apreciar en la placa que se exhibe en su fachada (Fig. 3). Su área de construcción es de 952 m² en planta. Consta de dos pisos con dos zonas descubiertas que funcionan como patios interiores y varias cubiertas inclinadas, unas de teja artesanal antigua y otras de paneles de zinc. La edificación ha funcionado durante varios años como aulas de la Universidad Estatal de Bolívar y actualmente funciona como aulas de idiomas de esa institución y como oficinas. Está ubicada en Guaranda, capital de la Provincia de Bolívar, en la Calle Sucre y la intersección con la Calle 10 de Agosto.

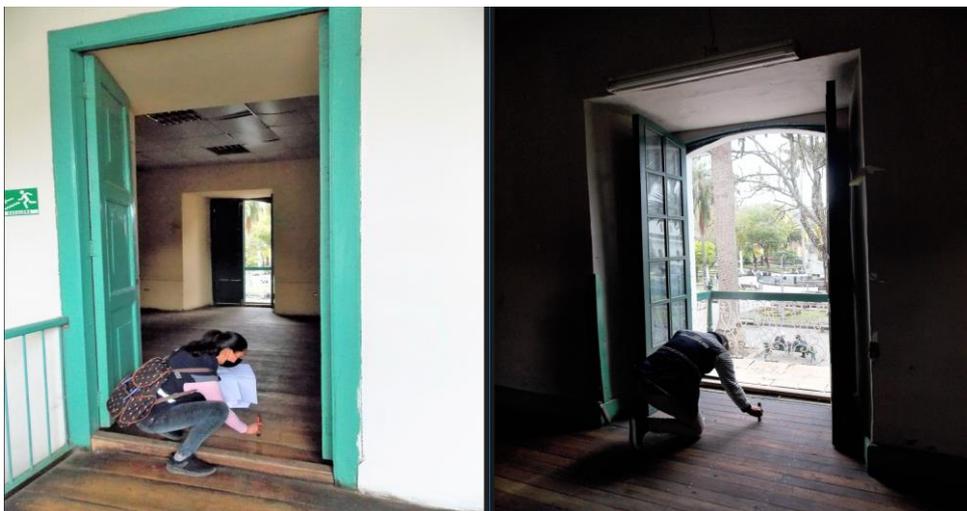
Figura 4. Medición de alturas con medidor láser

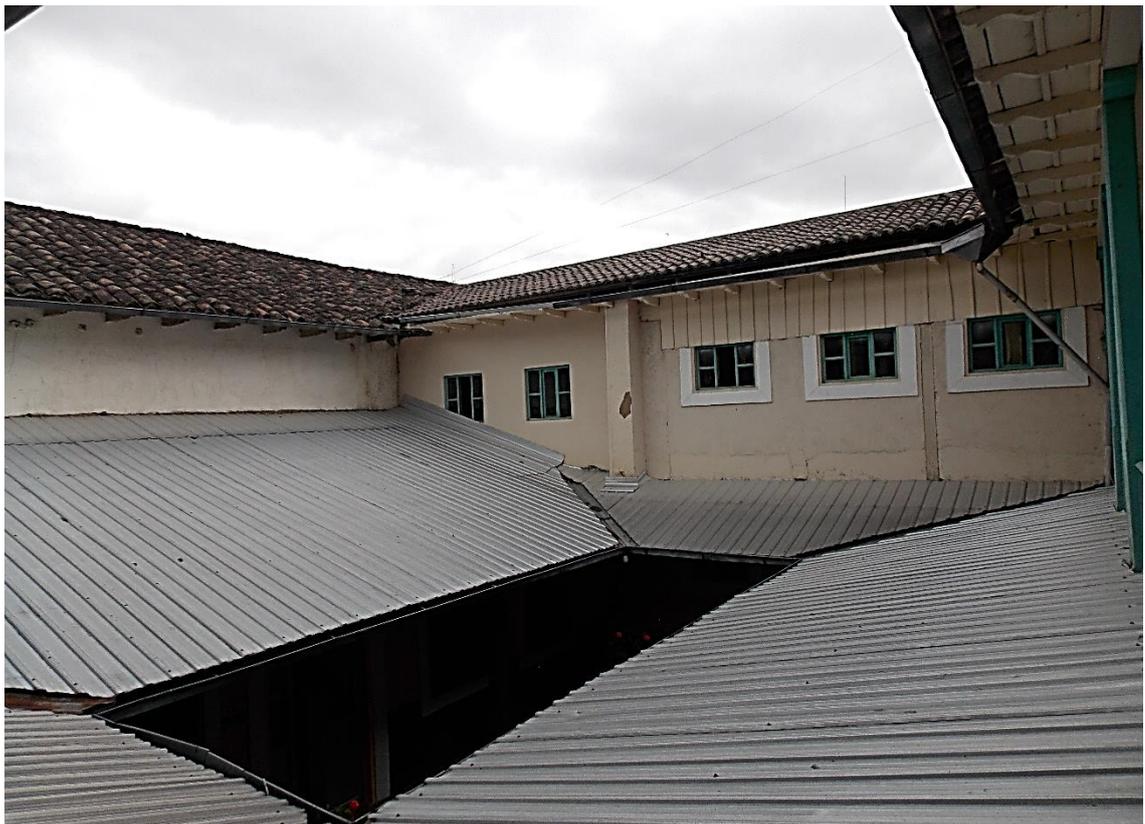
Figura 5. *Abertura en planta de la edificación*

La estructura tiene dos aberturas en planta importantes tanto a nivel de entrepiso como a nivel de cubierta (Fig. 5). Estas aberturas se consideran irregularidades en la configuración estructural y pueden ocasionar un efecto de torsión en planta, lo cual quiere decir que se estaría propiciando fallas por torsión en los elementos estructurales, es decir fallas frágiles. Las fallas frágiles conducen a una falla súbita de la estructura (colapso) y no brindan el tiempo necesario para que los ocupantes de la edificación la evacuen. Respecto a la torsión en planta se verificará con los resultados del análisis del modelo matemático.

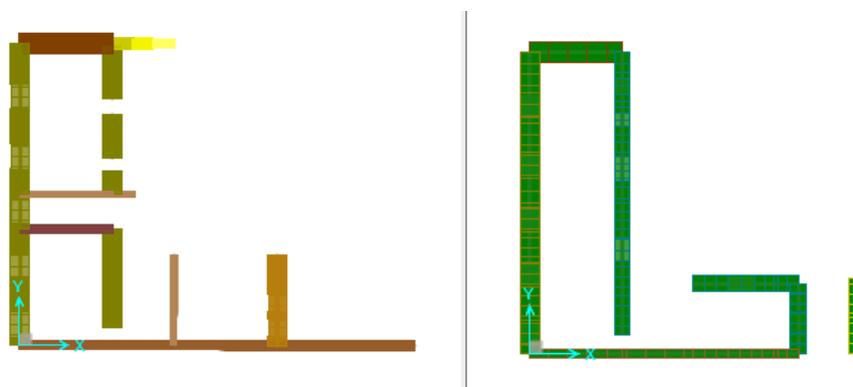
Figura 6. *Distribución de paredes en planta baja (izq.) y planta alta (der.)*

La Fig. 6 muestra una vista en planta de las paredes de adobón que existen en la planta baja (a la izquierda) y en la planta alta (a la derecha). Se puede apreciar que la distribución de paredes es irregular y que hay una mayoría de paredes en un sentido que en otro.

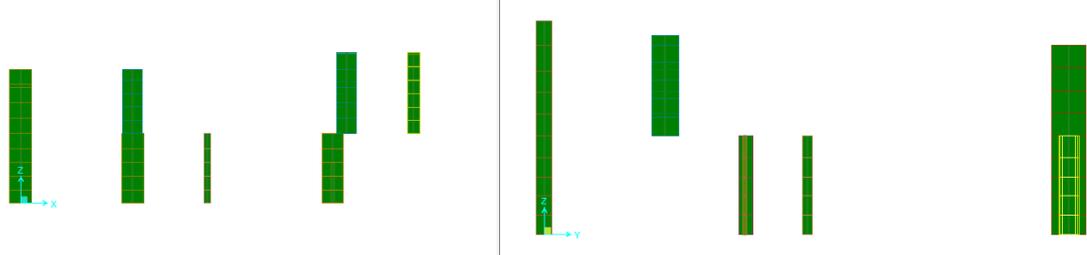
Figura 7. Vista en elevación de la distribución de paredes en ambos sentidos

Algunas paredes de la estructura no son continuas o no están alineadas en altura, es decir, en la planta baja están ubicadas en cierta posición y en la planta alta están ubicadas en otra posición. La Fig. 7 muestra la falta de continuidad en altura respecto a las paredes. En el lado izquierdo está un corte vertical de las paredes en

dirección paralela a la fachada de la edificación, mientras que en el lado derecho está un corte de las paredes en la dirección.

La falta de continuidad en altura de las paredes provocaría un mal comportamiento de la estructura ante un evento sísmico ya que las paredes de la planta alta que no tienen un soporte de mampostería en la planta baja pueden caer repentinamente. Esta falta de continuidad en elevación se modeló en base a los planos arquitectónicos existentes.

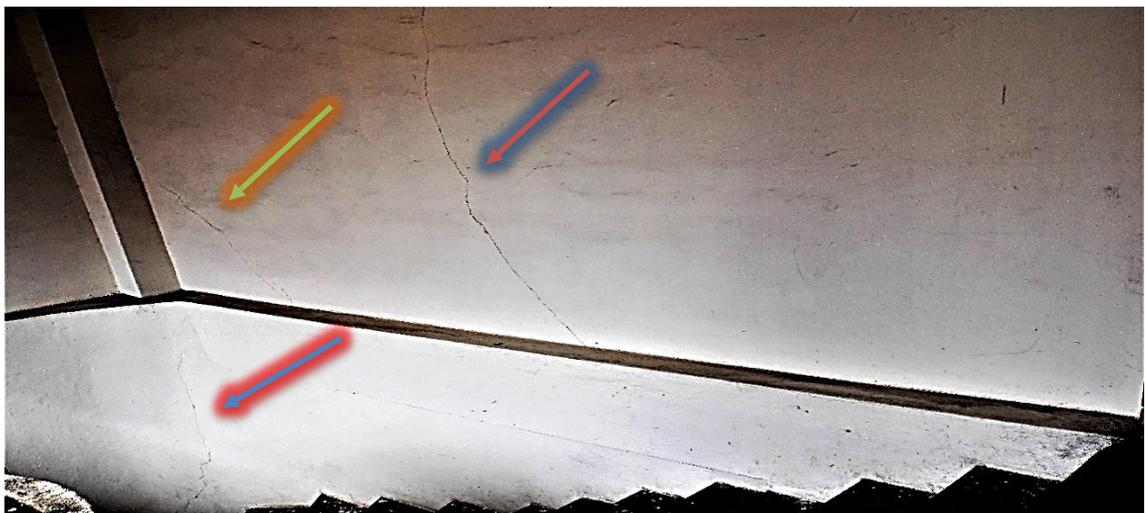
Figura 8. Fisuras en una de las paredes

Son evidentes las fisuras en algunas partes de las paredes. En la Fig. 8 se observan 3 fisuras notables: la que se encuentra cerca a la columna tiene una inclinación aproximadamente a 45 grados, la de la pared que baja verticalmente y luego toma una dirección a 45 grados y la que está en la zona de la columna que se presenta en dirección vertical.

Las fisuras pueden deberse a diferentes motivos y su dirección nos da un indicio de las posibles causas. Las fisuras a 45 grados pueden significar fallas a cortante, las cuales son sinónimos de fallas frágiles que pueden conducir al colapso súbito de la estructura ante un sismo. Las fisuras verticales pueden ser señales de que ha habido asentamientos diferenciales en la estructura, es decir el suelo debajo de una parte de la estructura sufrió una deformación mayor que aquél debajo de otra parte de la estructura.

En vista de esto, la estructura necesita un reforzamiento para evitar que las fisuras se sigan abriendo y profundizando.

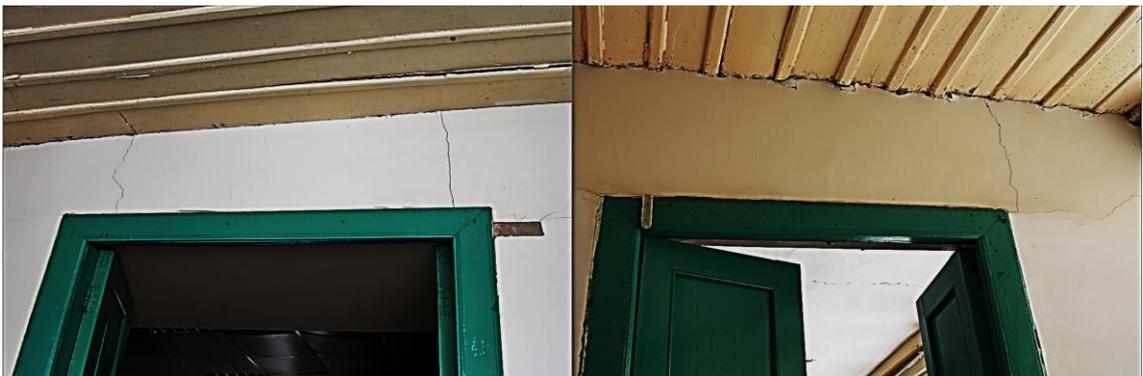
Figura 9. *Fisuras en los marcos de las puertas*

En la Fig. 9 se aprecian fisuras justo en las esquinas de los marcos de las puertas. Las fisuras en estos lugares son comunes debido a que en las esquinas existen concentraciones de esfuerzos y se propicia el apareamiento de fisuras. La pared de la figura no es una pared meramente divisoria, sino que es además una pared estructural hecha de adobón, por lo que es preocupante la existencia de fisuras ahí.

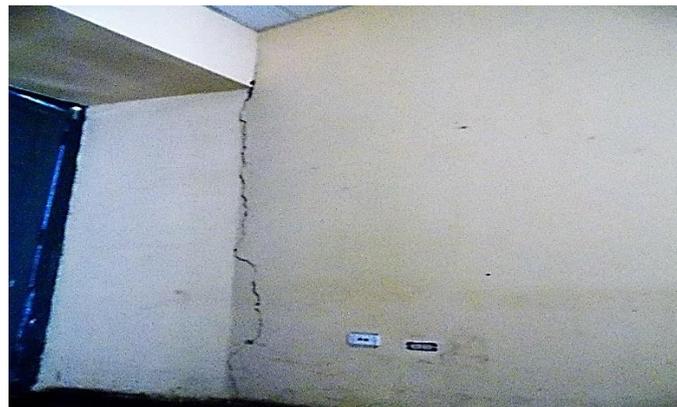
Figura 10. *Fisura entre estructura principal y volado.*

Otra de las fisuras preocupantes que se encontró fue la que se muestra en la Fig. 10. Esa fisura es vertical y se ha producido justo en la unión entre una de las paredes portantes de la planta alta y la pared que da hacia el volado. Si esta fisura llegara a profundizarse más, el volado se desprendería de la estructura principal y caería.

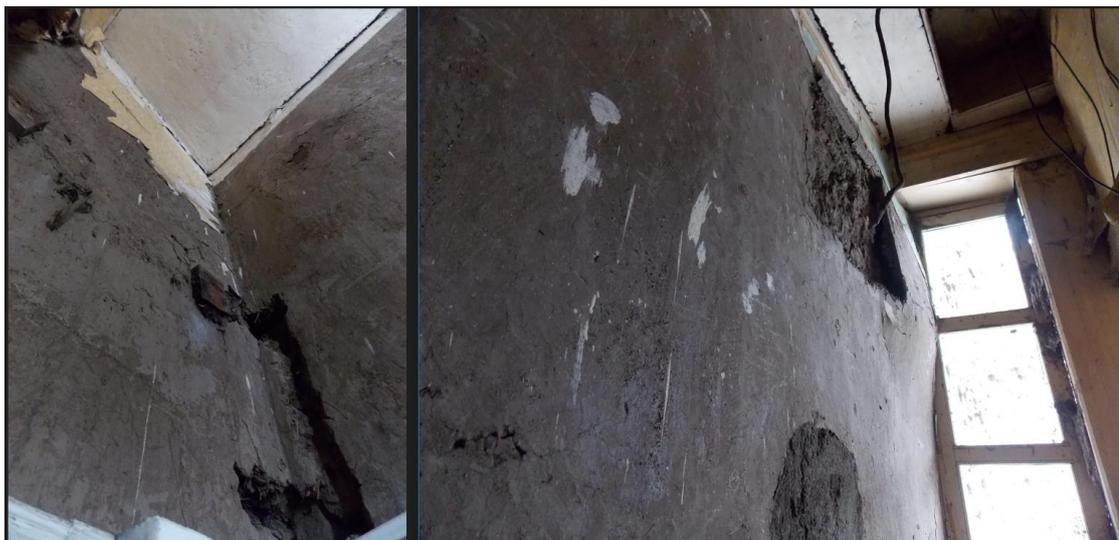
Figura 11. *Oquedades en las paredes portantes*

Con el tiempo, el material que conforma las paredes portantes de adobón se ha ido disgregando y actualmente presenta oquedades (Fig. 11) que implican que las paredes ahora son menos resistentes que al principio. Esto podría significar una falta de cohesión en el material o quizá no se compactó lo suficiente en la etapa de construcción.

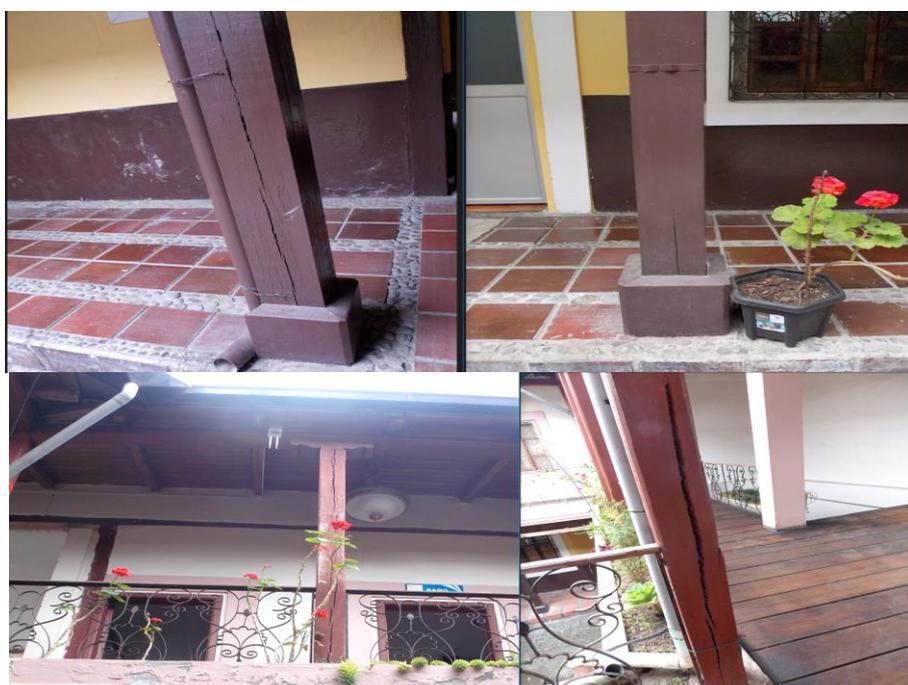
Figura 12. *Pilares de madera agrietados*

Varios de los pilares de madera que sostienen la estructura se encuentran agrietados. Estas grietas no son sólo superficiales, sino que en algunos casos son bastante profundas. Ante cargas laterales como las de un sismo, los pilares de madera agrietados no serán capaces de resistirlas, por lo tanto, es pertinente reemplazarlos por pilares nuevos. La figura 12 muestran las grietas en algunos de los pilares de madera.

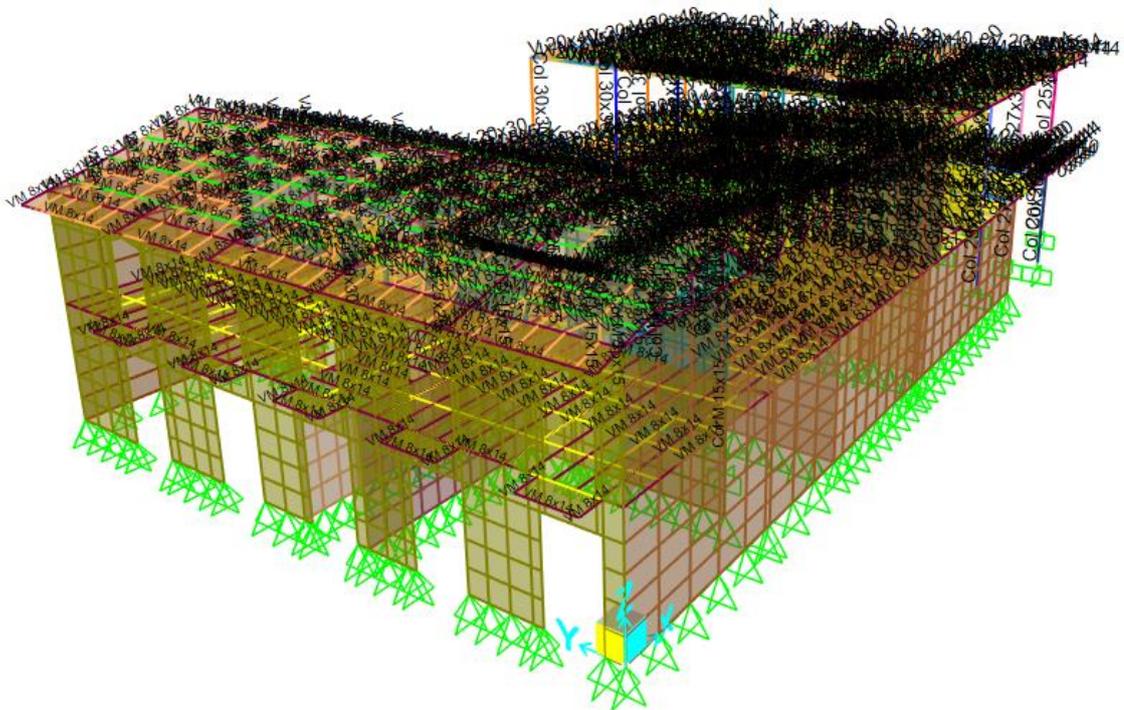
Figura 20. Secciones transversales de los elementos estructurales

En el modelo se colocaron las secciones de los elementos tal y como se encuentran en la estructura actual: columnas de madera de 15 cm x 15 cm; cordones, parantes y diagonales de la cercha de madera de 8 cm x 14 cm y correas de madera de 8 cm x 5 cm.

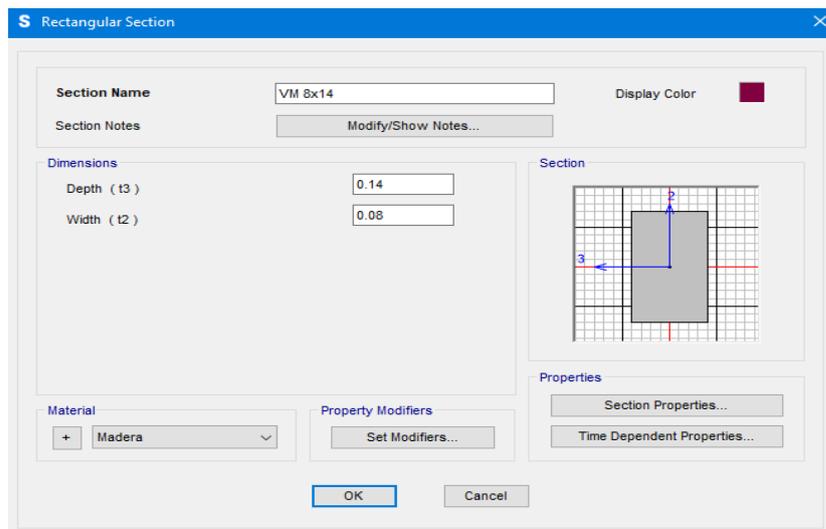
Las Fig. 21 y 22 son una muestra de secciones de una de las vigas y una de las columnas usadas en el modelo matemático.

Figura 21. Una de las secciones transversales usadas en las vigas

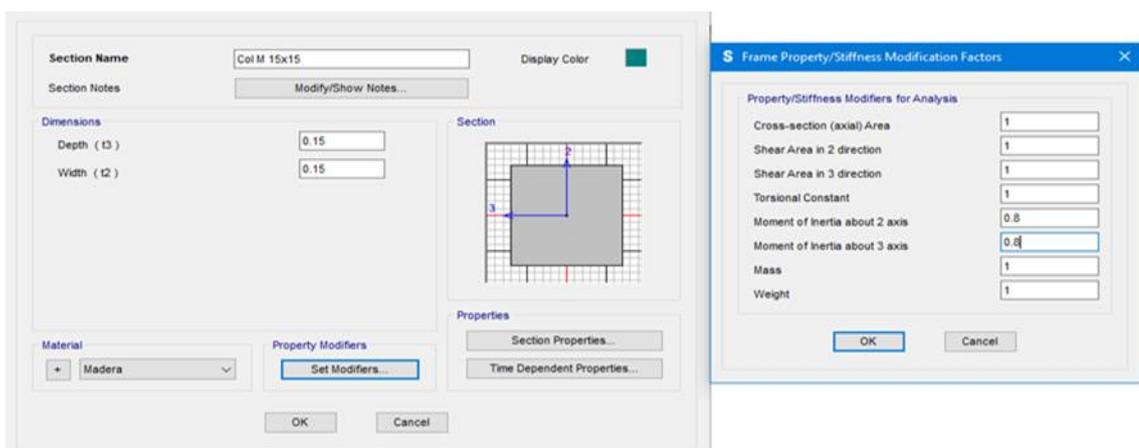
Se utilizó un factor de agrietamiento de 0.8 para considerar las grietas en los pilares de madera. Muestra una de las secciones usadas en las paredes de adobón.

Figura 22. Una de las secciones transversales usadas en las columnas

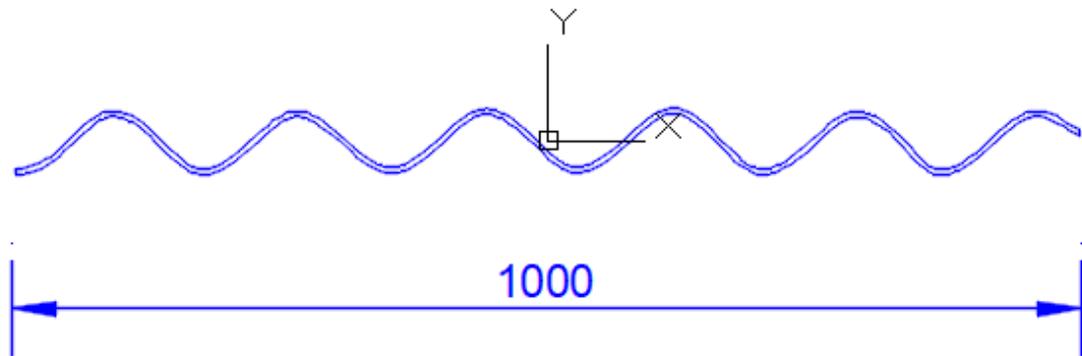
El programa no permite crear elementos de área con ondulaciones como la cubierta de zinc que utiliza la casona para cubrir una de sus áreas. Por lo tanto, se tuvo que modelar esta área como un área de altura equivalente en inercia a la cubierta original. Para esto, se dibujó en AutoCAD 1 m de longitud de la cubierta con sus ondulaciones y se le pidió al programa que calcule la inercia respecto a su centro de gravedad (Fig. 25).

Figura 25. *Cubierta de zinc dibujada en AutoCAD. Dimensiones en mm*

Una vez hecho esto, se igualó la inercia calculada por AutoCAD a la inercia calculada con la fórmula tradicional para un rectángulo respecto a su centroide:

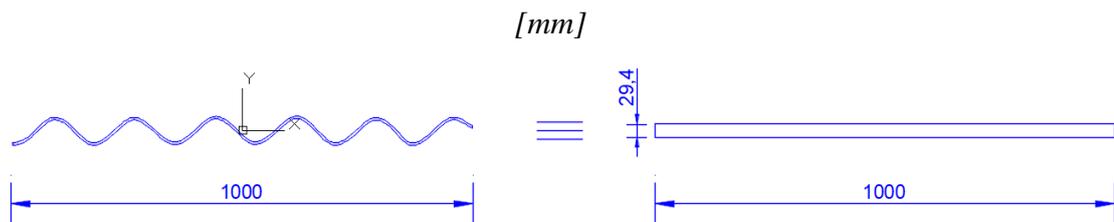
Si bien, ahora se tiene una sección de cubierta de zinc con una altura equivalente en inercia, no será equivalente en peso, pues los volúmenes son diferentes y al multiplicar el peso específico por el volumen de la sección real y luego por el volumen de la sección equivalente, se tendrá diferente peso. Por lo tanto, se utilizó el artificio de modelar la cubierta de zinc con un material de peso 0, para luego añadirle el peso real de esa cubierta. En la Fig. 25 se observa que el peso por unidad de volumen (peso específico) es 0 para el material denominado “Peso 0”.

Figura 26. Panel de zinc (izq.) equivalente en inercia a sección rectangular (der.)

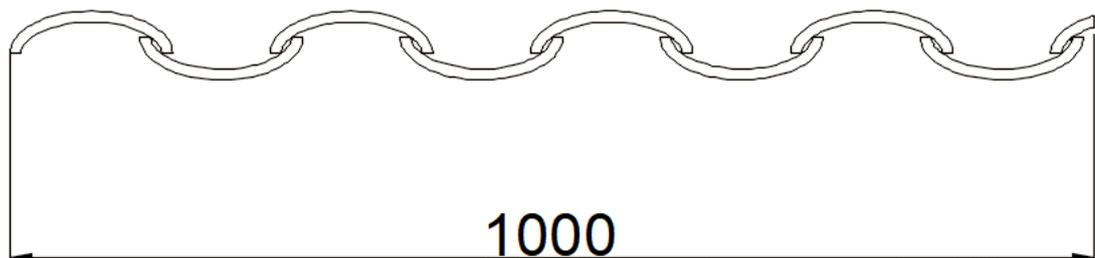
Figura 27. Tejas dibujadas en AutoCAD. Dimensiones en mm

Para las tejas también se tuvo que determinar una altura equivalente y se siguió un procedimiento similar al usado para la cubierta de zinc. Esta altura equivalente resultó ser de 2.43 cm y se puede observar en la Fig. 28. En la misma figura se observa que se ha utilizado el material de peso 0 para las tejas por la misma razón

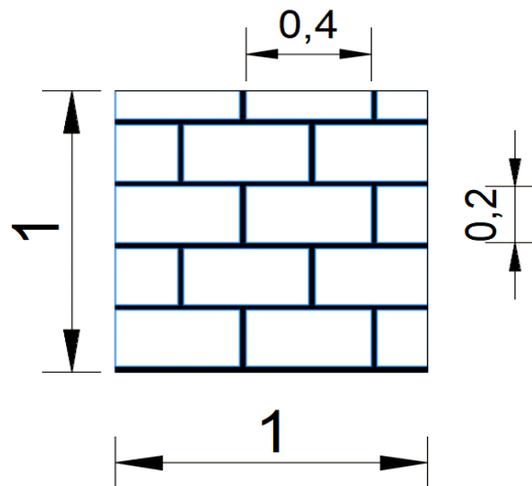
Figura 31. 1 metro cuadrado de pared de bloque tradicional

La Fig. 31 representa 1 metro cuadrado de pared de bloque tradicional. De ahí se obtiene el área de los bloques que es 0.864 m². El número de bloques en ese metro cuadrado de pared se obtiene dividiendo el área total de los bloques para el área de 1 bloque.

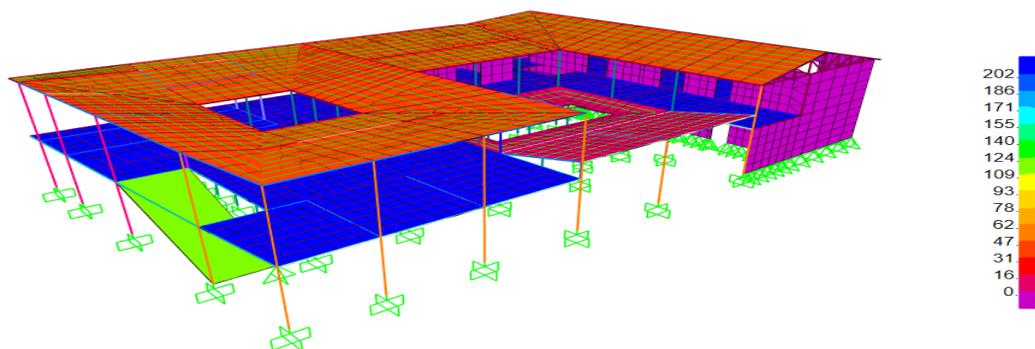
Figura 32. *Carga muerta aplicada la estructura [kg/m²]*

Los códigos de colores muestran las cargas asignadas a las diferentes zonas de la estructura. Estas cargas se tomaron de la Tabla 15, la cual resume las cargas calculadas. Por ejemplo, de acuerdo con dicha tabla, al entrepiso le corresponde una carga viva de 600 kg, en la escala de colores de la Fig. 33 esa carga está representada en color azul y es lo que se puede observar en la imagen de esa misma figura.

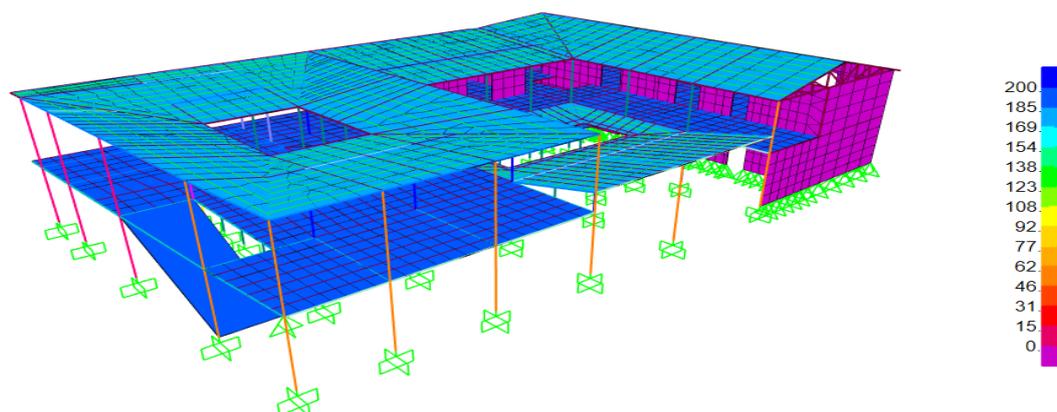
Figura 33. *Carga viva aplicada en la estructura [kg/m²]*

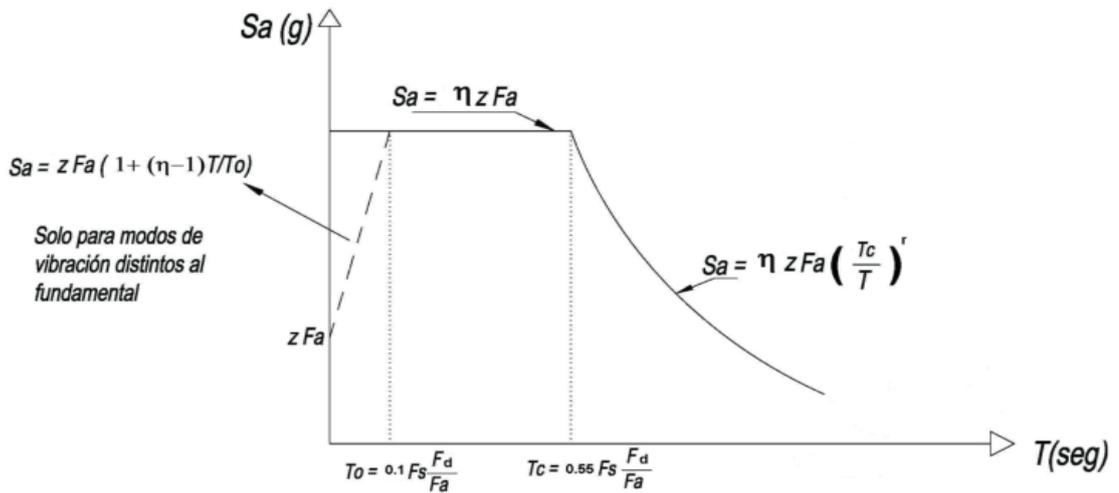
Figura 35. Espectro elástico horizontal de diseño en aceleraciones. (NEC15-SE-DS)

En la figura 35 se pueden observar dos límites en el eje de las abscisas. El más importante de ellos es el valor de T_c , ya que es el valor del período límite hasta el cual S_a tiene un valor constante. Si se supera el valor de T_c , el valor de S_a va decreciendo de manera exponencial a medida que aumenta el período de vibración de la estructura.

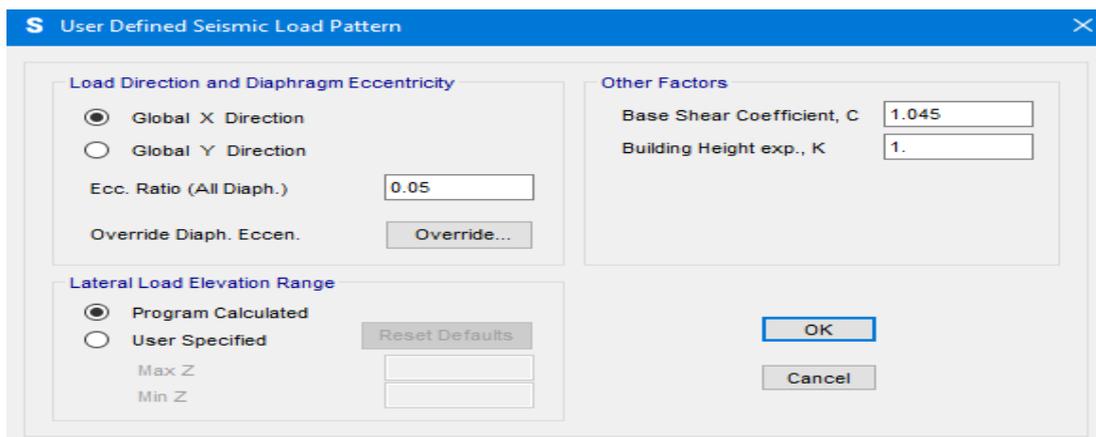
Figura 38. Aplicación de cargas sísmicas en sentido X

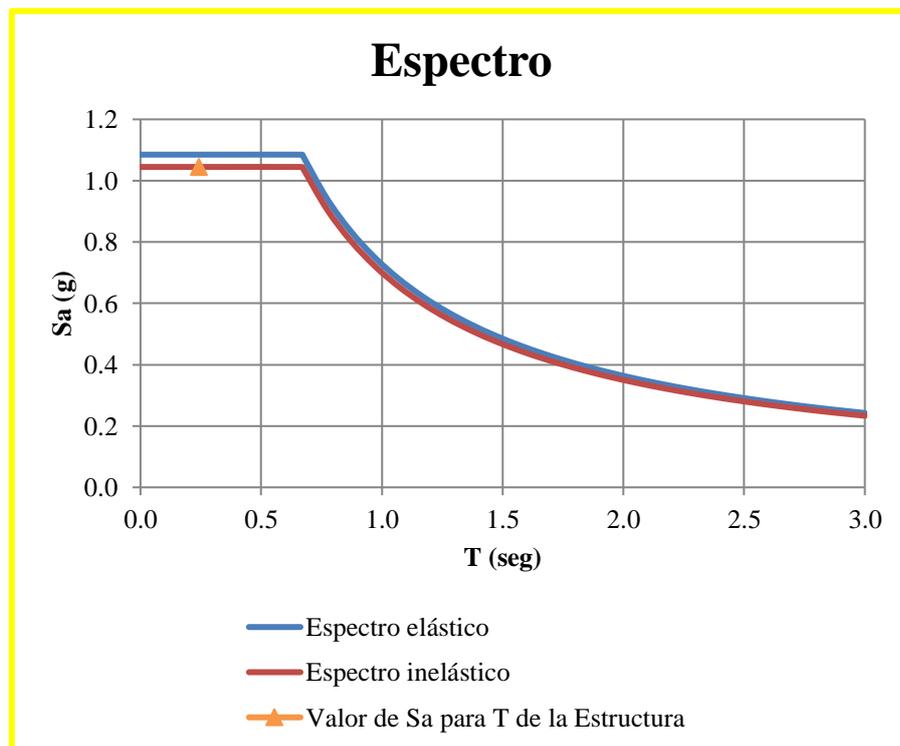
Figura 40. Espectro elástico e inelástico

La fig. 40 muestra el espectro elástico de diseño y las expresiones para calcular las rectas y curvas que lo componen. El espectro inelástico se calcula multiplicando cada valor de S_a del espectro elástico por $I/(R \cdot \phi_P \cdot \phi_E)$.

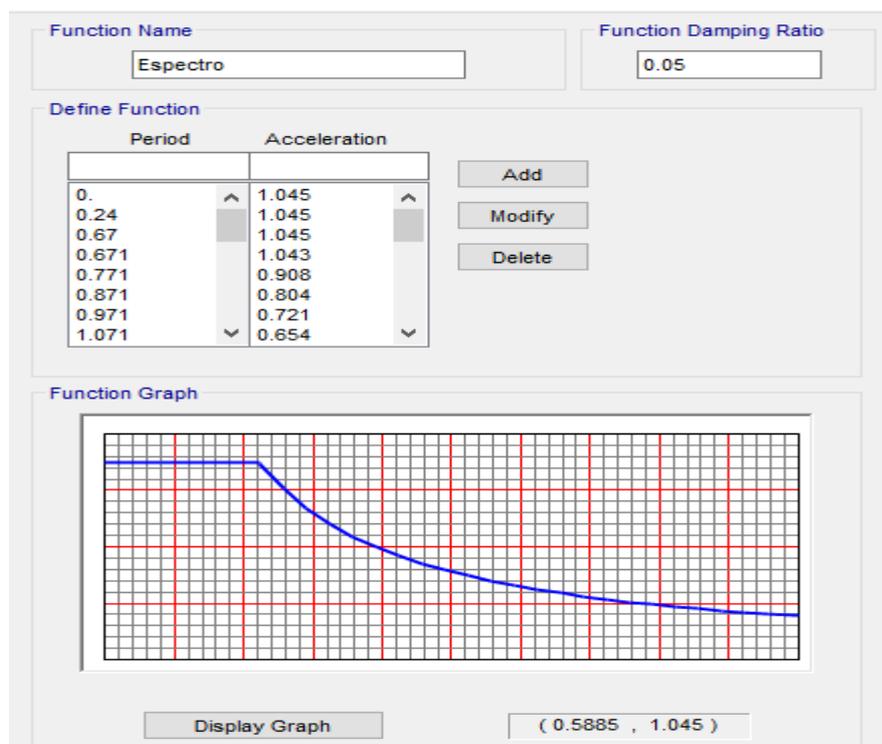
Lo que se muestra a continuación es la introducción del espectro de diseño en el modelo matemático. Son los valores de período T en seg, en el eje de las abscisas y el valor de S_a reducido, como fracción de la gravedad, en las ordenadas.

Figura 41. Espectro inelástico introducido en el programa

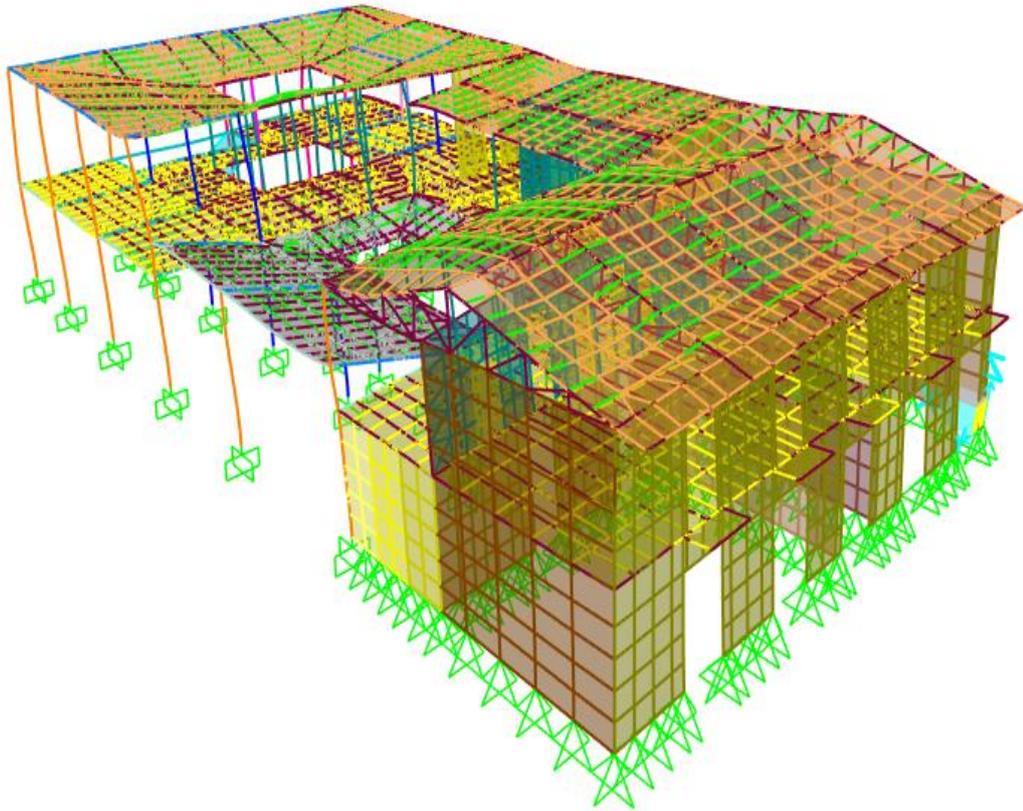
Figura 49. Estructura deformada por sismo en dirección X

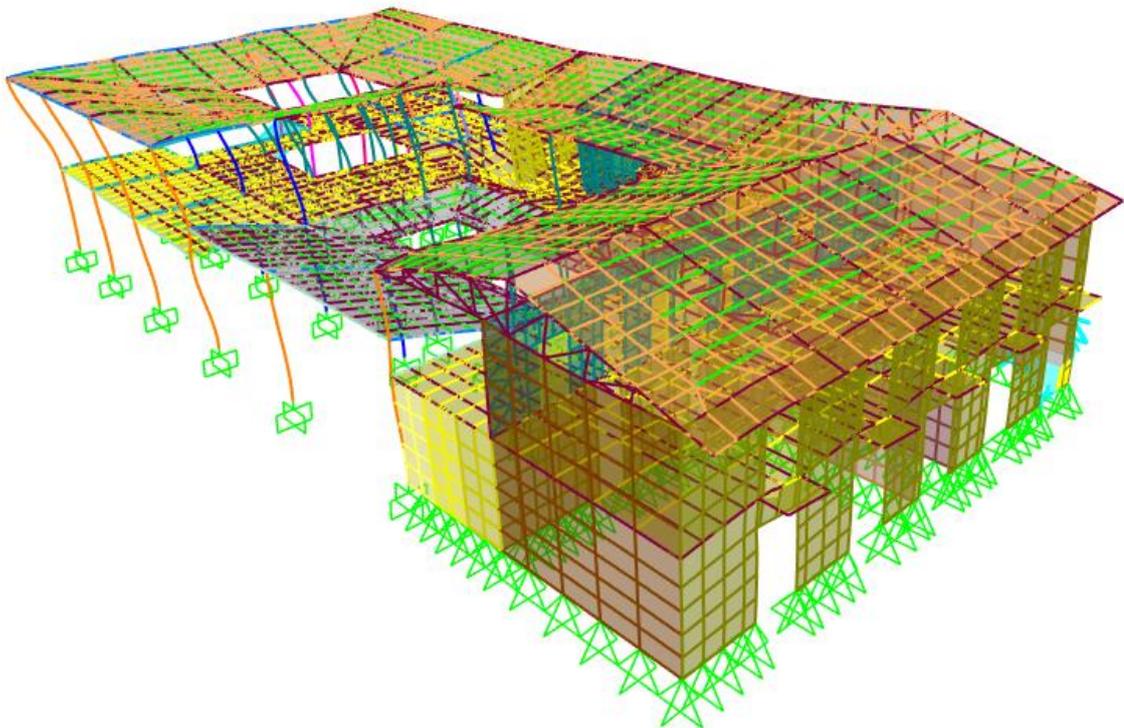
Figura 50. Estructura deformada por sismo en dirección Y

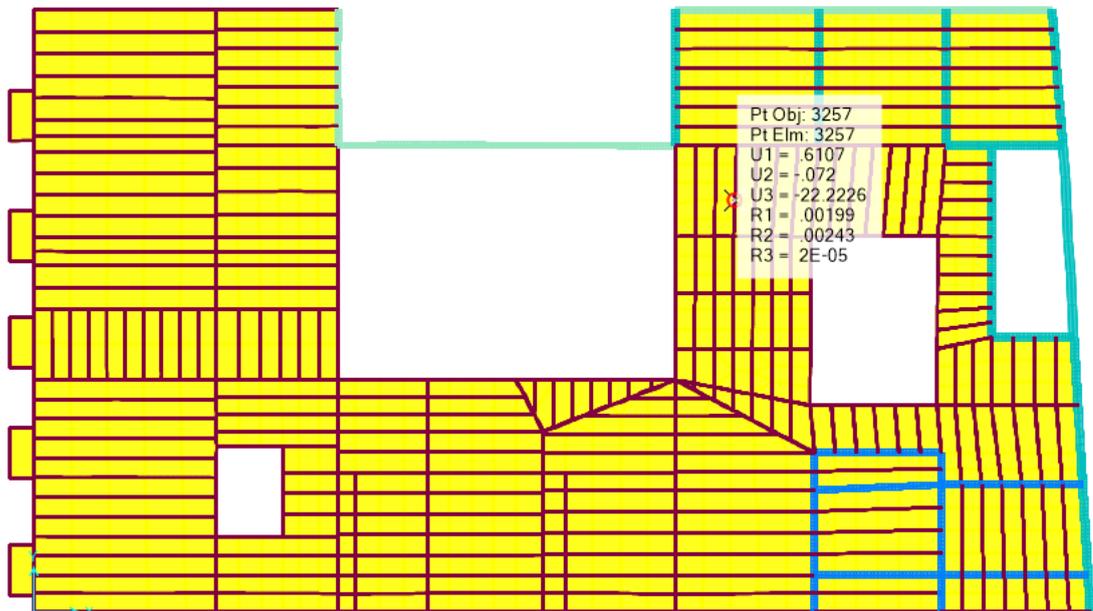
Figura 51. Desplazamiento vertical a carga de servicio de 22.22 mm (U3) en el punto señalado del entrepiso

La imagen muestra un desplazamiento vertical a carga de servicio de 22.22 mm (U3) en el punto señalado del entrepiso.

Para cargas de servicio, la deflexión máxima permitida es de $L/360$, donde L es la longitud del elemento. Así, para este caso la longitud del elemento es 2879 mm y la deflexión máxima permitida es de $2879 \text{ mm} / 360 = 8 \text{ mm}$. Se observa claramente que la deflexión máxima es mayor al límite permitido, esto significa que se debería también reforzar el sistema de entrepiso con vigas más fuertes.
