UNIVERSIDAD ESTATAL DE BOLÍVAR

**PROYECTO DE INVESTIGACIÓN PREVIO A LA OBTENCIÓN DEL TÍTULO DE
INGENIERÍA EN ADMINISTRACIÓN PARA DESASTRES Y GESTIÓN DEL
RIESGO**

**“ESTUDIO DE LOS FACTORES DE RIESGO QUE INFLUYEN EN EL
DESLIZAMIENTO DEL CERRO CUCHICAHUA DEL CANTÓN CHILLANES,
PROVINCIA BOLÍVAR”**

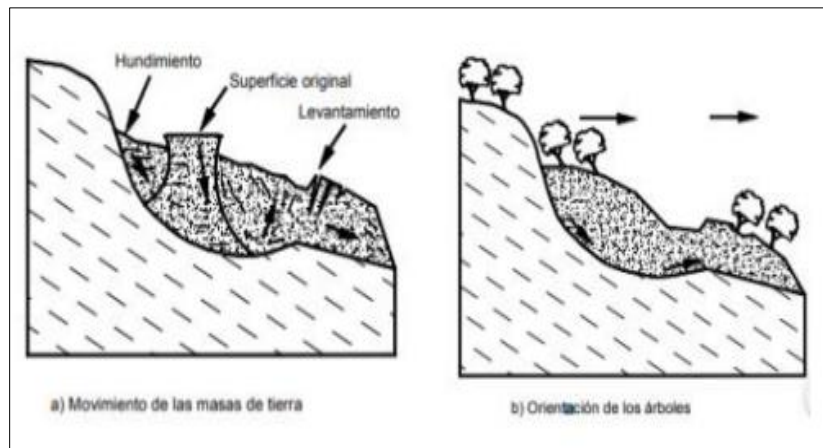
Figura 3. *Deslizamiento de tipo rotacional*

La superficie de falla es cóncava hacia arriba y el movimiento es rotacional con respecto al eje paralelo a la superficie transversal al deslizamiento, la superficie del deslizamiento ocurre internamente en el material inestable (Cedeño & Vela, 2020).

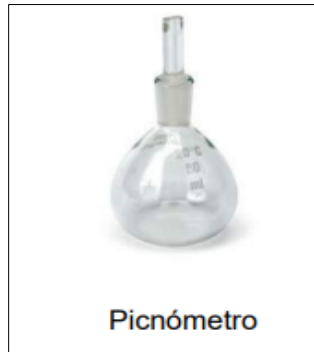
Figura 5. Picnómetro

El método más común es el uso del picnómetro. Este es un frasco aforado que se cierra mediante un tapón provisto de un capilar asegurando el volumen constante en el interior del aparato. El volumen del suelo se mide en función del volumen de agua desplazada (Pellegrini, 2019).

Se pesa en balanza de precisión 10 g de suelo tamizado por 2 mm, seco en estufa. Se designa como m_1 . Luego, se llena con agua destilada un picnómetro de 50 cm³, se tapa, se seca bien y se pesa en balanza de precisión; esta pesada se denomina m_2 . Finalmente, se vacía el picnómetro y se introducen los 10 g de suelo pesado anteriormente (m_1), completar el volumen de agua destilada y tapar con cuidado de no dejar burbujas de aire en su interior. Secar y pesar nuevamente obteniéndose m_3 .

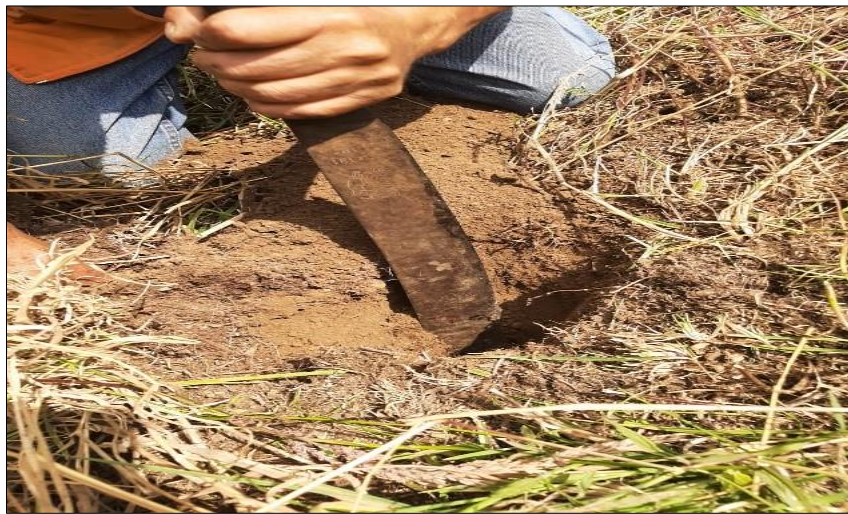
Figura 9. *Grietas, punto 2*

Este lugar se encuentra en la parte media del cerro con coordenadas -79.073994, -1.934256 en el sitio existe la presencia de grietas de diferentes dimensiones, cultivos de maíz, frejol, tomate y mora por lo que fue necesario extraer con un machete alrededor de 15 cm de vegetación para poder introducir el barreno y sacar los 500g de tierra los cuales fueron colocados en la funda ziploc con su rotulación.

La muestra de suelo punto 2 se encuentra en el lugar donde prevalecen las grietas de diferentes tamaños, este sitio en el resultado resalta con un valor de inestabilidad.

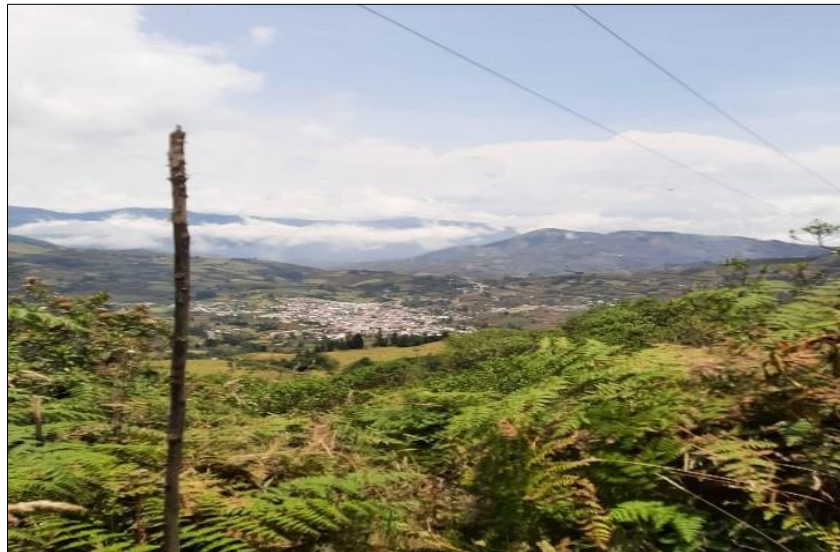
Figura 11. *Parte alta del cerro Cuchicahua punto 3*

Para la extracción de la tercera muestra con la coordenada -79.080815, -1.9228794 fue necesario ascender hasta la parte alta del cerro, en este lugar existe vegetación, cultivos de mora por lo que fue necesario extraer con el machete 15 cm de suelo para luego introducir el barreno y extraer 500g de tierra para su debido almacenamiento en la funda ziploc.

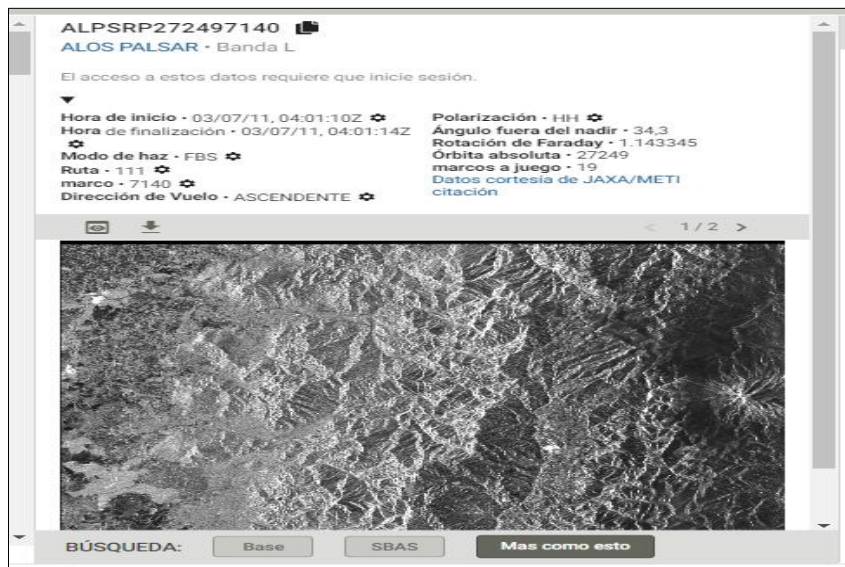
Figura 15. ALPSRP272497140 imagen del satélite

Una vez extraídos los resultados del laboratorio de la textura de suelo y de la densidad real se procede a descargar dos imágenes raster (MDT) modelo digital de terreno de la página web Alaska Satellite Facility perteneciente a la NASA con el código ALPSRP272497140 y ALPSRP272497150 con una resolución de 12,5m del sensor de ALOS PALSAR.

Con las dos imágenes descargadas se procede a insertar al software de ArcGIS 10.5 el cual nos permitirá unir las imágenes por medio de la herramienta ArcToolbox, seguido de la herramienta Mosaic To New Raster dando como resultado una sola imagen.

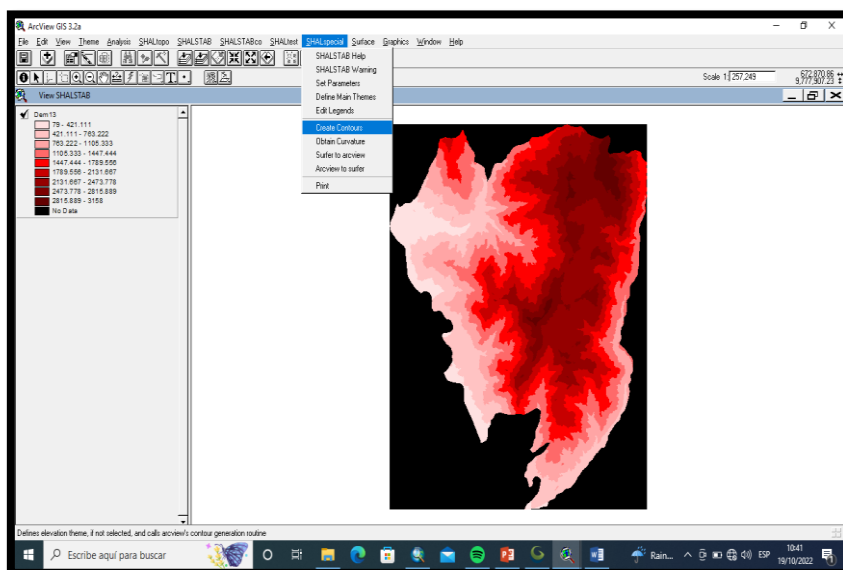
Figura 18. Contorno del mapa

Como se puede observar en la figura N° 18 al escoger la herramienta SHALspecial da como resultado las curvas de nivel que se trabajó con 10m según el intervalo.

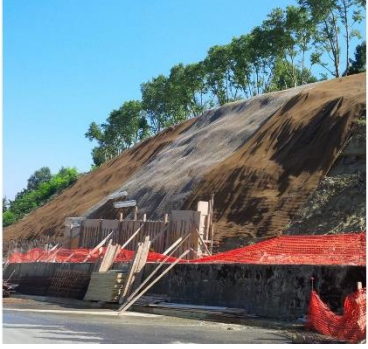
<p>Construir muros de retención al pie del talud para disipar la velocidad del deslizamiento.</p>	<p>GAD Prefectura</p>	<p>43,920.00</p>

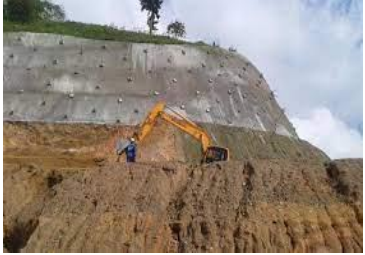
<p>Modificar pendientes de suelo que ayuden a reducir su ángulo.</p>	<p>GAD Prefectura</p>	<p>89,756.00</p>
