UNIVERSIDAD ESTATAL DE BOLÍVAR

**PROYECTO DE INVESTIGACIÓN PREVIO A LA OBTENCIÓN DEL
TÍTULO DE INGENIEROS EN ADMINISTRACIÓN PARA DESASTRES Y
GESTIÓN DEL RIESGO**

APLICACIÓN DEL CRITERIO DE FALLA MOHR – COULOMB PARA
DETERMINAR ZONAS SUSCEPTIBLES A MOVIMIENTOS EN MASA EN LA
VÍA CHIMBO – EL TORNEADO, EN EL PERIODO JUNIO A DICIEMBRE 2022

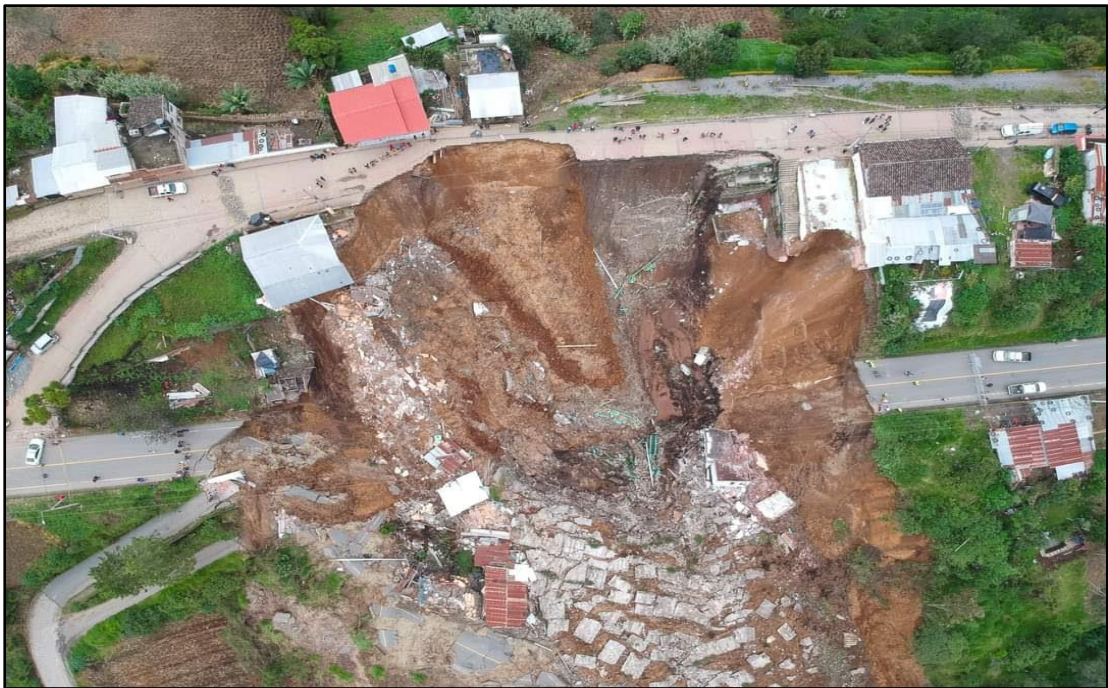
Figura 1.

Movimiento en masa de tipo deslizamiento ocurrido en el Barrio Tamban del Cantón Chimbo.

Nota: El 21 de diciembre de 2021, en el sector de Tamban, ocurrió un movimiento en masa de tipo deslizamiento rotacional, mismo que destruyó un tramo de la vía Chimbo – El Torneado y ocasionó la pérdida de varios bienes materiales.

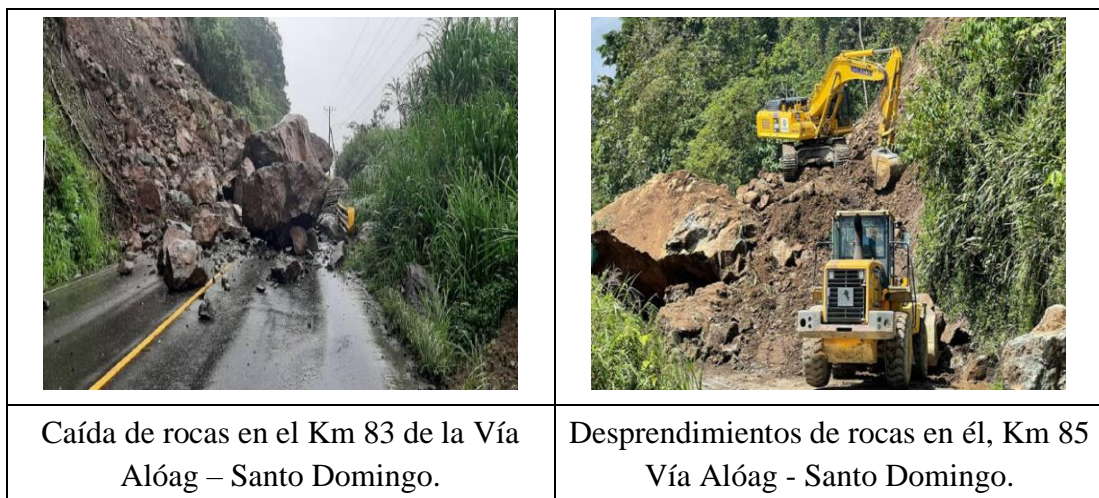
Figura 2.

Caídas de rocas.

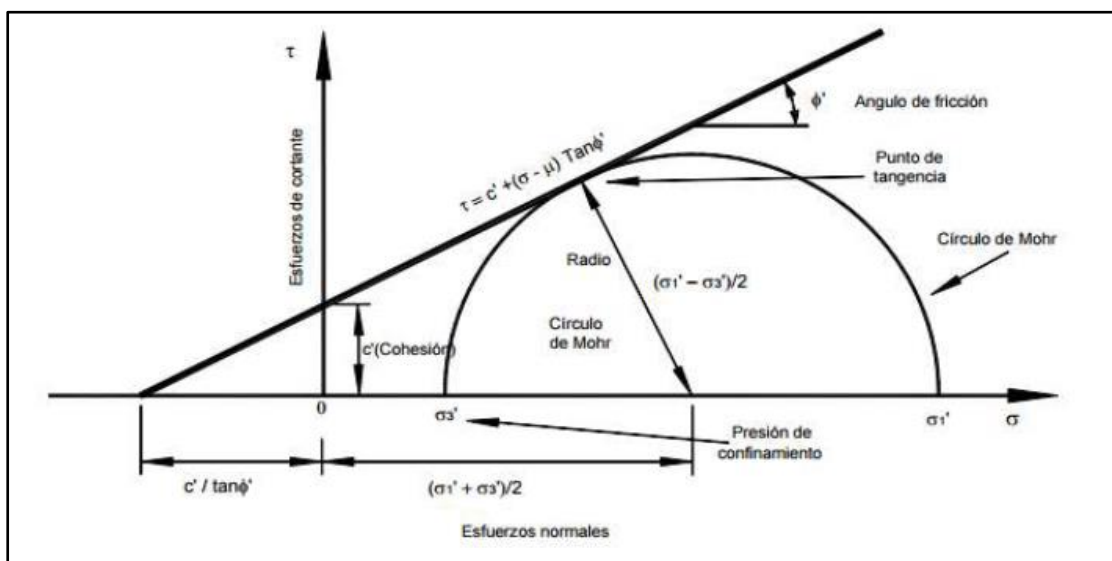
Figura 8.

Representación gráfica de la ecuación de MOHR – COULOMB.

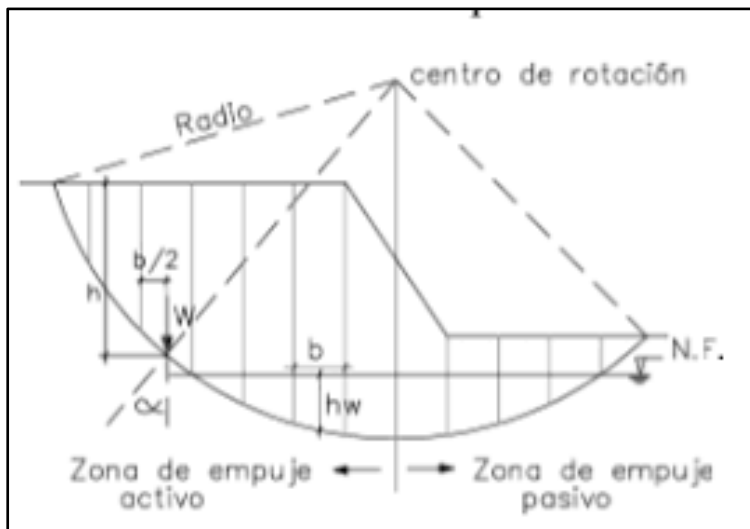
Figura 13.

Representación del método simplificado de Bishop.

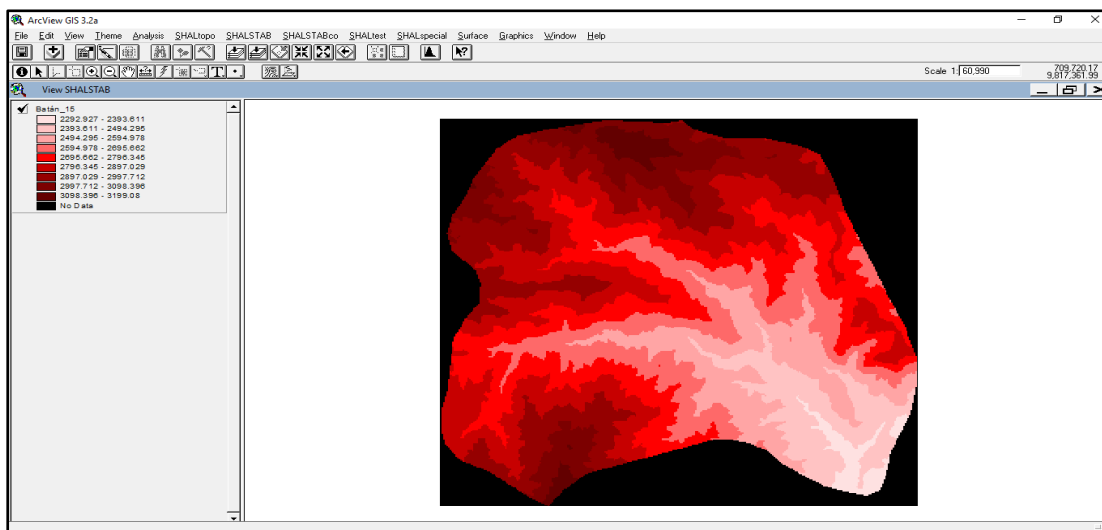
Gráfico 4.

Microcuena del Batan exportada a ArcView GIS 3.2 Modulo SHALSTAB.

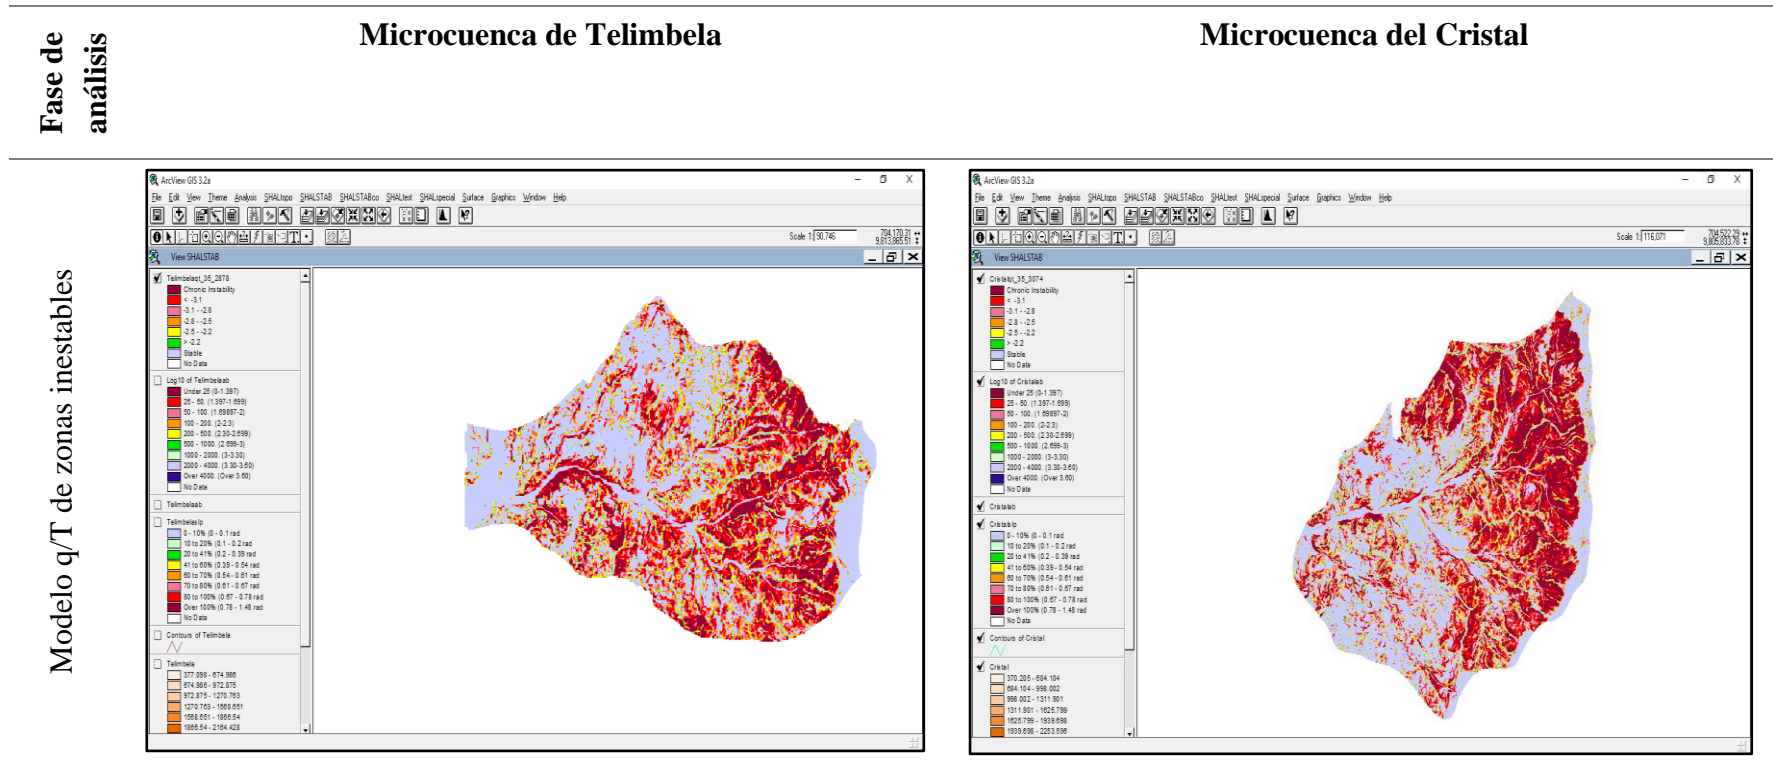
Tabla 19.

Modelo q/T de zonas inestables.

Nota: Para estimar el índice q/T de zonas inestables en el caso de la microcuencia de Telimbela y El Cristal, se consideró un ángulo de fricción de 35° , mientras que la densidad real del suelo en el primer caso fue de 2878 kg/m^3 y en el segundo de 3074 kg/m^3 .

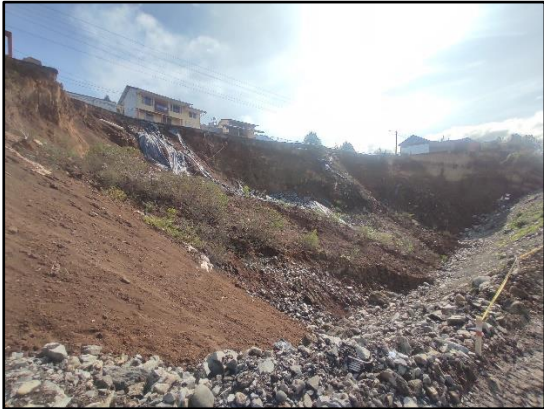
FICHA TÉCNICA – ANÁLISIS DE ESTABILIDAD DE TALUDES	PARÁMETROS DE ANÁLISIS:	ETAPA A																																																											
CÓDIGO:	TAL-MIC-BAT-1																																																													
UBICACIÓN GEOGRÁFICA:	Km 1.75 – Sector Tamban																																																													
COORDENADAS UTM:	718844.042 m - 9814533.712 m																																																													
FOTOGRAFÍA ÁREA DE TALUD:

CARACTERÍSTICAS DEL TALUD:																																																														
Talud situado al costado derecho de la vía en sentido Norte – Oeste, producto de la ocurrencia de un deslizamiento, en el que se observa tubos de PVC de la red de alcantarillado y mangueras de agua potable.

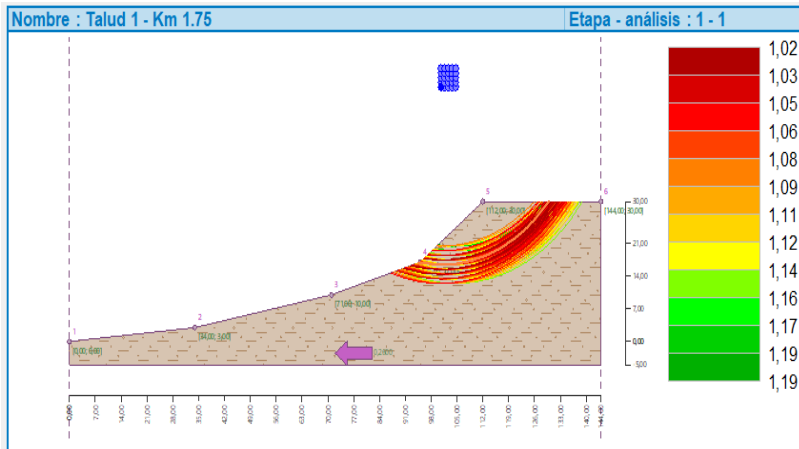
RESULTADOS GEO 5:

DATOS DE SUPERFICIE DE DESLIZAMIENTO:

Centro: 102.63 56.55

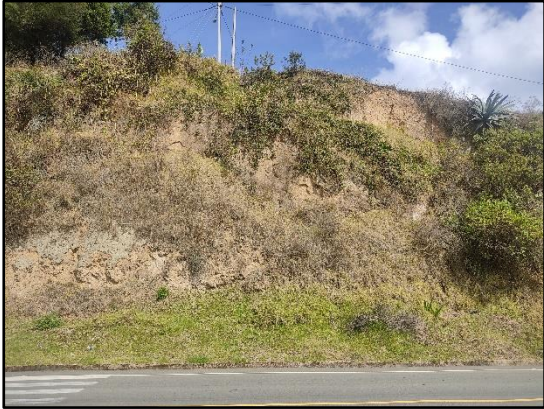
FICHA TÉCNICA – ANÁLISIS DE ESTABILIDAD DE TALUDES	PARÁMETROS DE ANÁLISIS:	ETAPA A																																																										
CÓDIGO: TAL-MIC-BAT-3																																																													
UBICACIÓN GEOGRÁFICA: Km 11.5 – Achachi																																																													
COORDENADAS UTM: 712241.021 m – 9815526.282 m																																																													
FOTOGRAFÍA ÁREA DE TALUD:

CARACTERÍSTICAS DEL TALUD:																																																													
Localizado geográficamente frente a la Escuela Amazonas, en el recinto Achachi con una altura de 8 metros. En la cresta del talud, se ubica postes de energía eléctrica y unos cuantos arboles tipo ciprés.

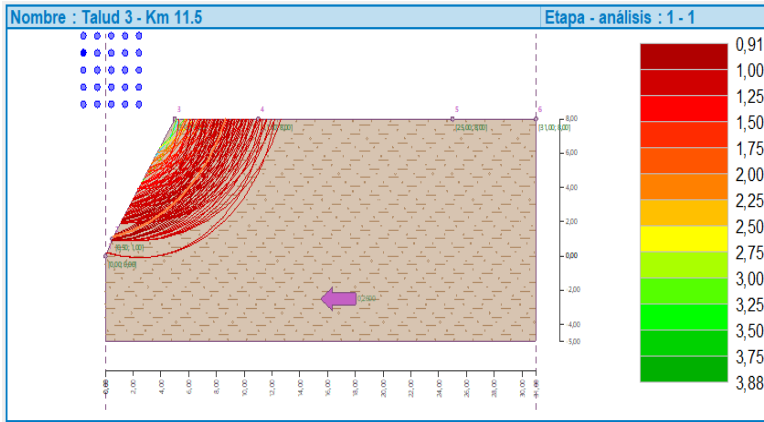
RESULTADOS GEO 5:

DATOS DE SUPERFICIE DE DESLIZAMIENTO:

Centro:	0.42	10.85
Radio:	8.94	
Ángulos:	4.37	71.41

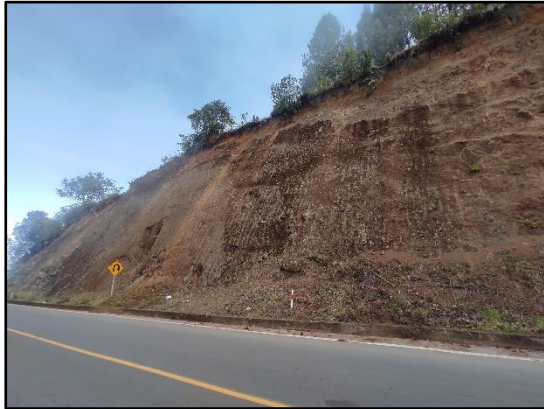
FICHA TÉCNICA – ANÁLISIS DE ESTABILIDAD DE TALUDES	PARÁMETROS DE ANÁLISIS:	ETAPA A																																																													
CÓDIGO: TAL-MIC-TEL-1																																																															
UBICACIÓN GEOGRÁFICA: Km 16.75 – Gualasay																																																															
COORDENADAS UTM: 710234.006 m – 9812887.223 m																																																															
FOTOGRAFÍA ÁREA DE TALUD:

CARACTERÍSTICAS DEL TALUD:																																																															
<p>Talud ubicado en zona crónica inestable, cerca de una curva en U, en cuya cresta se observa la existencia de árboles tipo ciprés y en el cuerpo no se evidencia cobertura vegetal que actúe como medio de sostenimiento del suelo.</p>

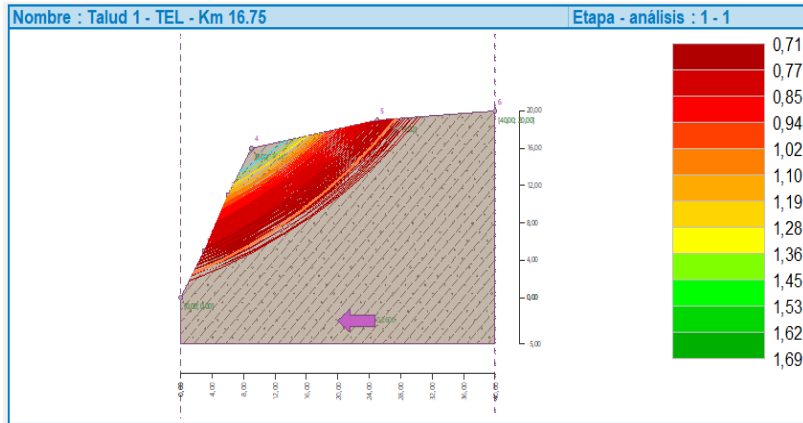
RESULTADOS GEO 5:

DATOS DE SUPERFICIE DE DESLIZAMIENTO:

Centro:	0.42	10.85
Radio:	8.94	
Ángulos:	4.37	71.41

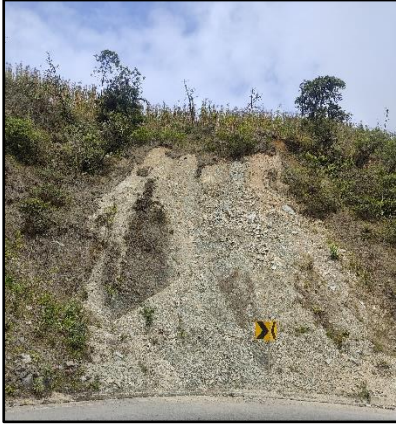
FICHA TÉCNICA – ANÁLISIS DE ESTABILIDAD DE TALUDES		PARÁMETROS DE ANÁLISIS:	ETAPA A																																																																
CÓDIGO:	TAL-MIC-CRIT-3																																																																		
UBICACIÓN GEOGRÁFICA:	Km 28																																																																		
COORDENADAS UTM:	707291.772 m – 9807994.9 m																																																																		
FOTOGRAFÍA ÁREA DE TALUD:

CARACTERÍSTICAS DEL TALUD:																																																																			
<p>Se emplaza en una curva en U, en una zona crónica inestable con pendiente fuerte. En la cresta del talud existe una plantación de cultivo de maíz.</p>

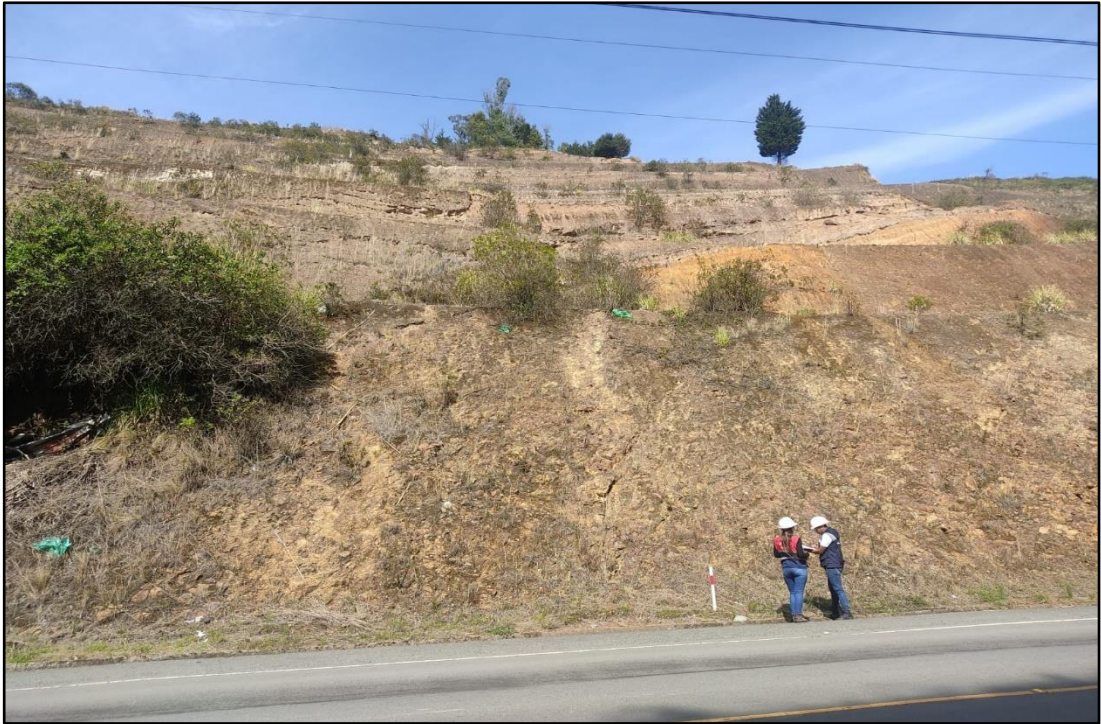
Fotografía N°. 3. Descripción de las características del talud 2, situado en el Km 5.25 en el sector de Panchigua.

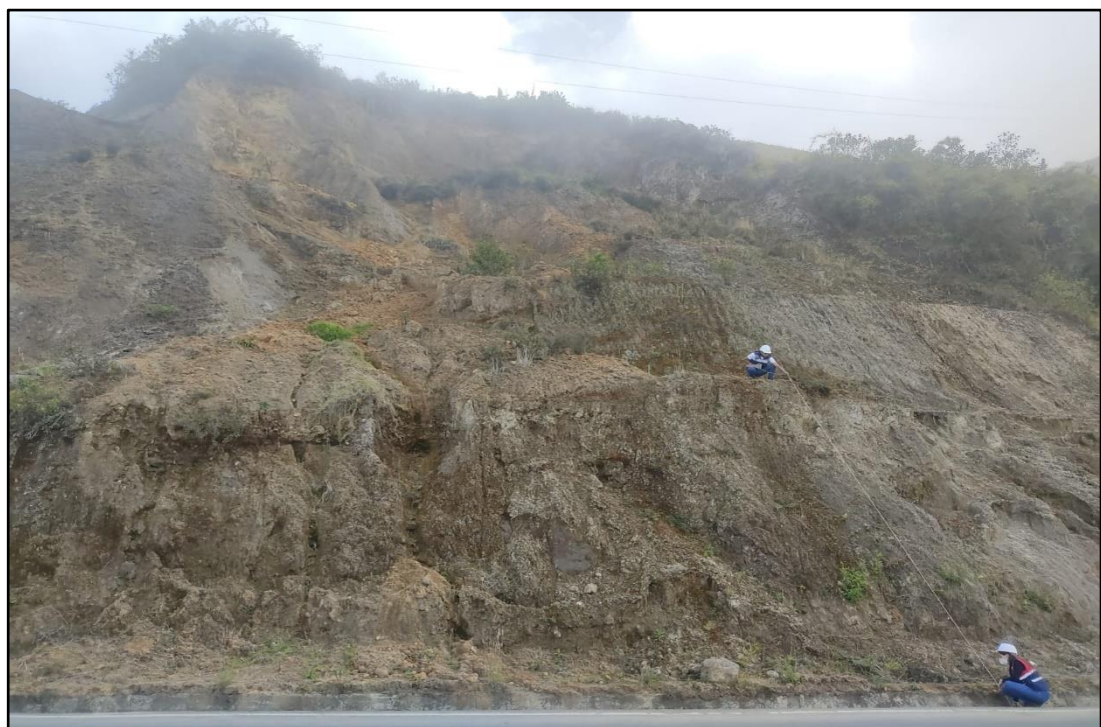
Fotografía N°. 4. Medición de datos de longitud en el talud 3, para el diseño de curvas de nivel.
