UNIVERSIDAD ESTATAL DE BOLÍVAR
FACULTAD CIENCIAS DE LA SALUD Y EL SER HUMANO
ESCUELA DE GESTIÓN DE RIESGOS
CARRERA ADMINISTRACIÓN PARA DESASTRES Y GESTIÓN
DEL RIESGO

PROYECTO DE INVESTIGACIÓN PREVIO A LA OBTENCIÓN DEL TÍTULO
DE INGENIERA EN ADMINISTRACIÓN PARA DESASTRES Y GESTIÓN DEL
RIESGO

RESILIENCIA COMUNITARIA ANTE LA AMENAZA SISMICA EN EL CASCO
URBANO DE LA PARROQUIA SAN SIMON, CANTÓN GUARANDA, PROVINCIA
BOLÍVAR, EN EL PERIODO 2022.

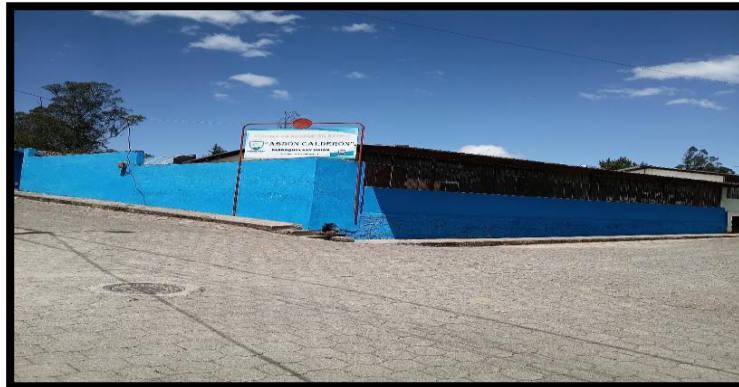
Ilustración 2:

Escuela de Educación Básica Abdón Calderón

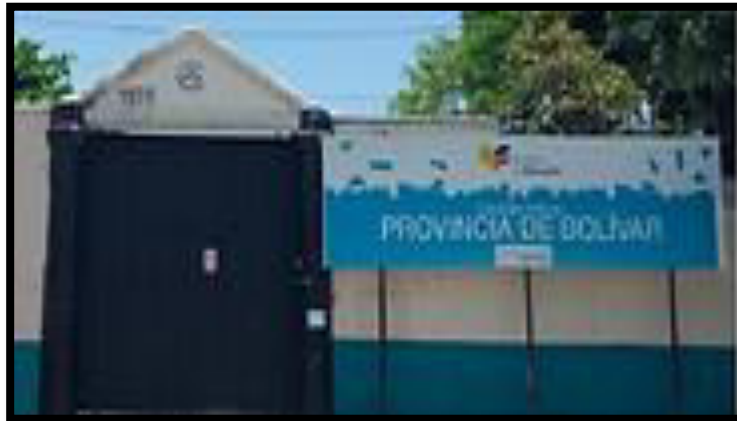
Ilustración 3:

Unidad Educativa Provincia Bolívar

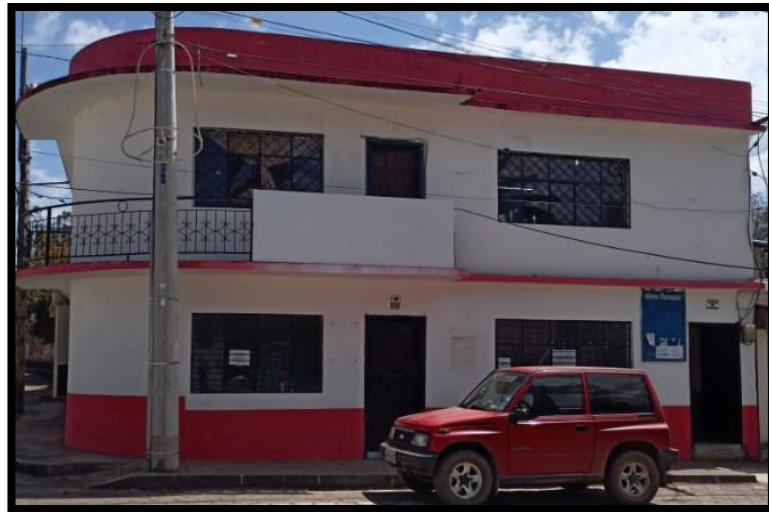
Ilustración 4: GAD parroquial

Tabla 21: Formulario Metodología Fema 154 del edificio del GAD San Simón

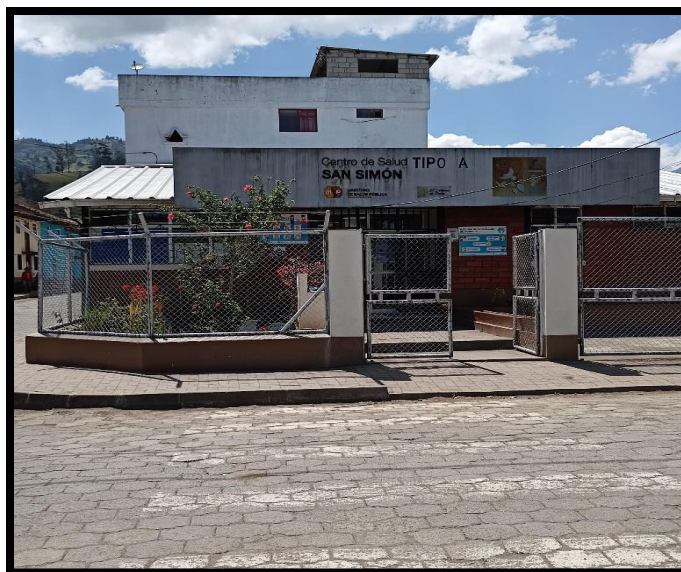
Ilustración 5:

Centro de Salud Tipo A

Tabla 25: Formulario Metodología Fema 154 del edificio Centro de Salud Tipo A

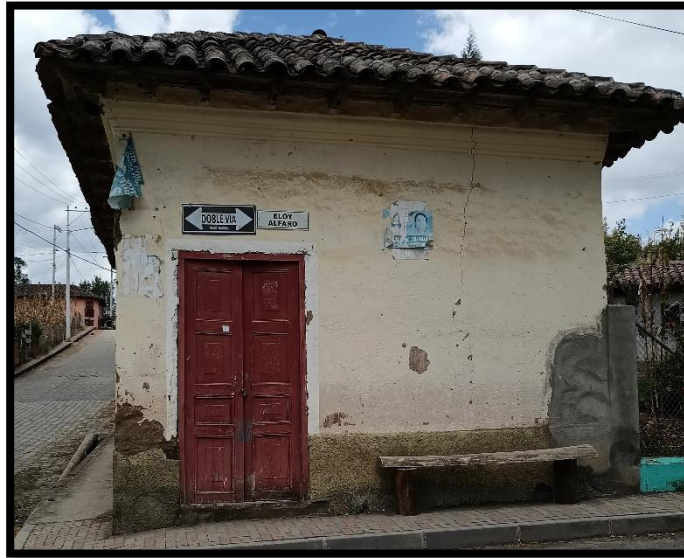
Ilustración 8: Vivienda de tipo Mampostería sin refuerzo

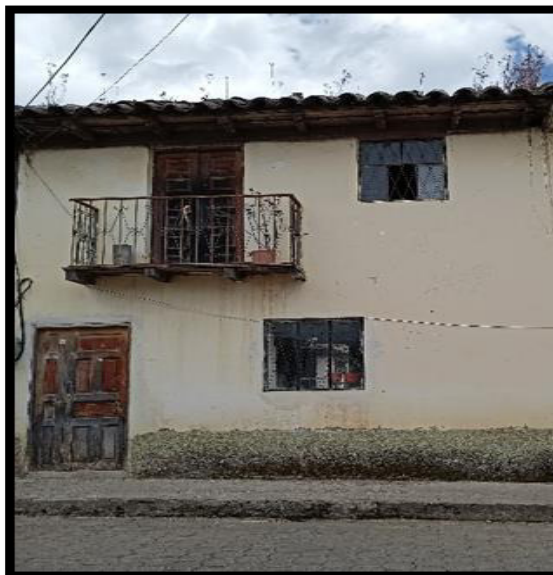
Ilustración 9: Vivienda de tipo Mixta

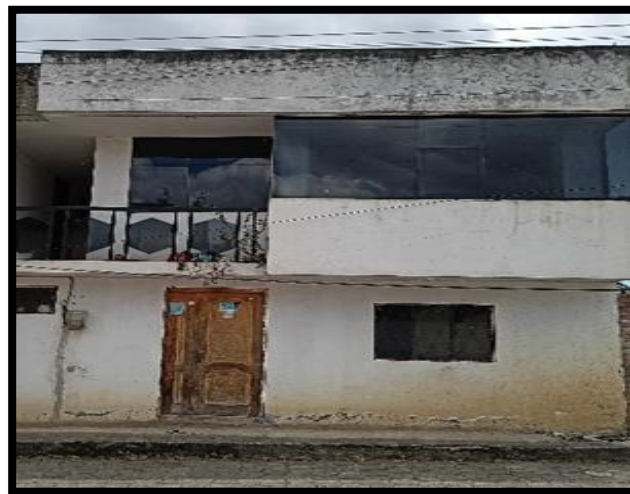
Ilustración 10: Vivienda de tipo pórtico hormigón armado

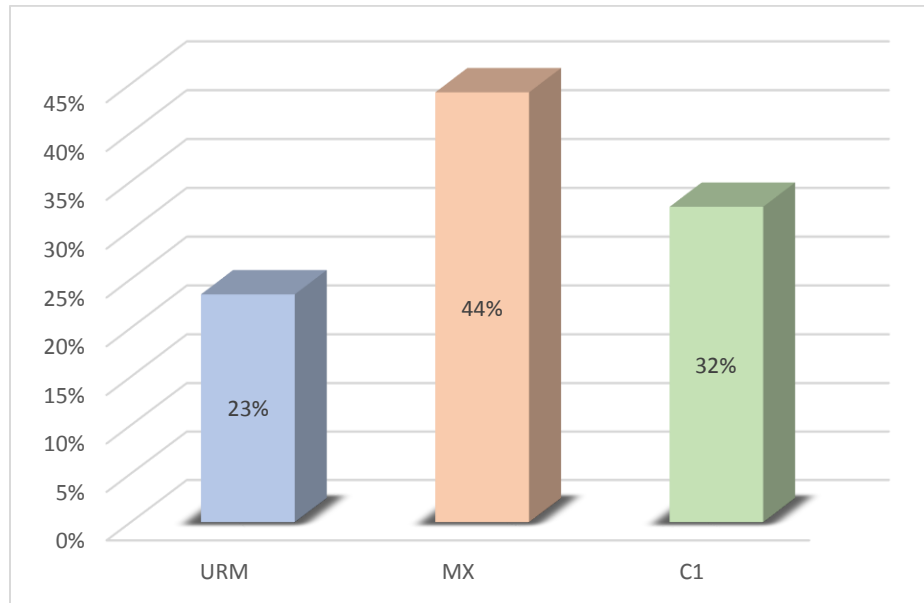
GRAFICO 2:

Tipo de construcción

En el casco urbano de la parroquia San Simón se identificó 3 tipos de material de construcción donde el que predomina es el material MX que se refiere a materiales mixtos con el 44%, el 32% de tipo C1 que se refiere a pórtico de hormigón armado y el 23% de tipo URM que hace referencia a mampostería sin refuerzo. Donde se les asigna valores numéricos de acuerdo al tipo de construcción como lo menciona en el formulario Fema-154.

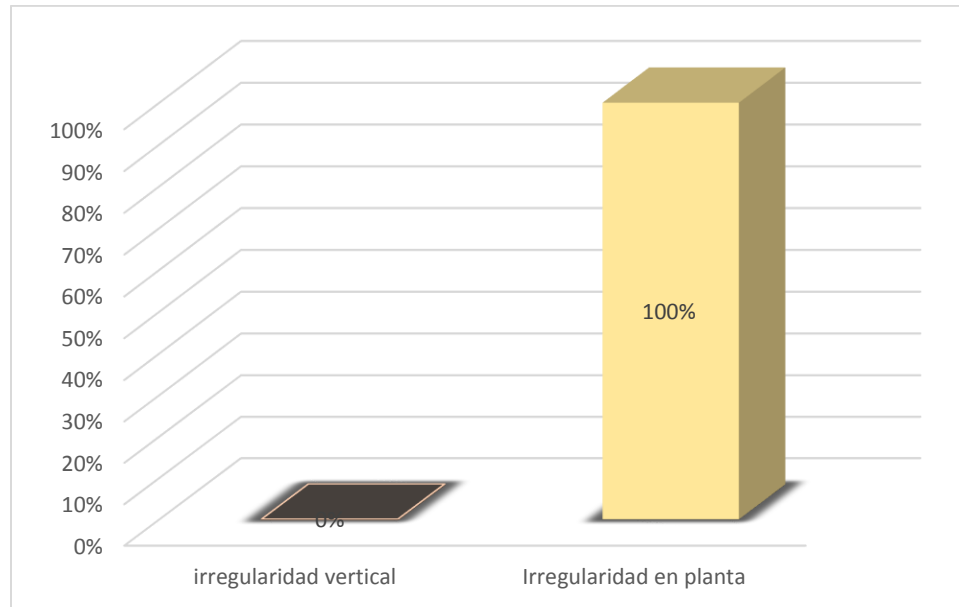
Grafico 4:

Irregularidad de la edificación

En el casco urbano de la parroquia San Simón se identificó que todas las viviendas tienen irregularidades en la planta sufridas en los sismos ocurridos en los últimos años que han afectado algunas paredes, mismas que hacen que las edificaciones sean más vulnerables a la amenaza sísmica ya que las irregularidades hacen que afecten el comportamiento de la estructura.

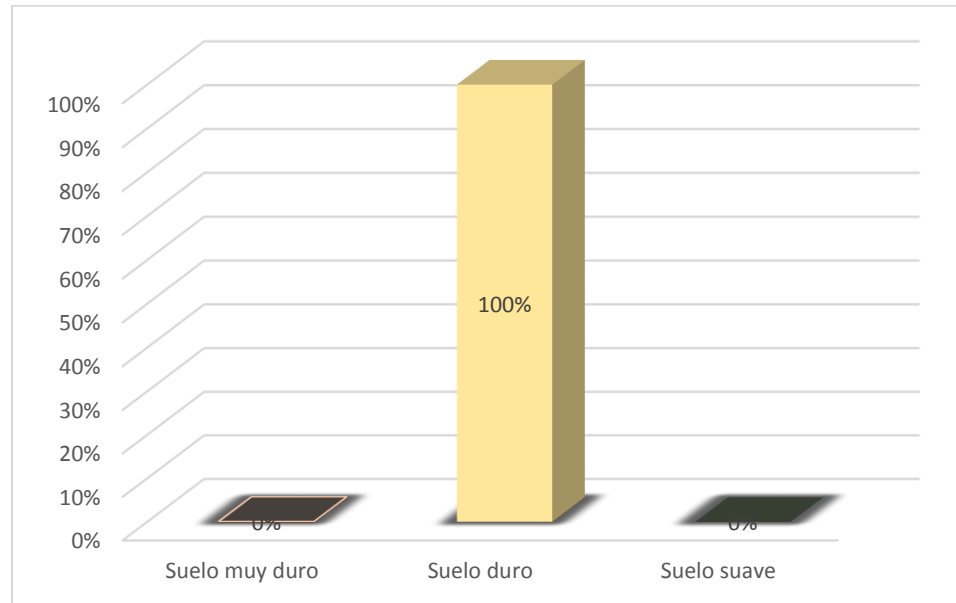
Grafico 6:

Tipo de suelo

En el casco urbano de la parroquia San Simón se identificó que el tipo de suelo en la que están asentadas todas las viviendas que existen dentro del territorio de estudio es suelo duro, de acuerdo a los estudios realizados por el GAD parroquial e identificados en el plan de ordenamiento y territorial.
