**UNIVERSIDAD ESTATAL DE BOLÍVAR**

**PROYECTO DE INVESTIGACIÓN PREVIO A LA OBTENCIÓN DEL TÍTULO DE  
INGENIERO EN ADMINISTRACIÓN PARA DESASTRES Y GESTIÓN DEL RIESGO**

ZONIFICACIÓN DE SUSCEPTIBILIDAD, A DESLIZAMIENTOS PARA LA REDUCCIÓN  
DE RIESGOS, EN EL BARRIO SAN JOSÉ DE MONJAS, PARROQUIA PUENGASÍ DE  
QUITO, PROVINCIA PICHINCHA, PERIODO NOVIEMBRE 2022 – FEBRERO 2023

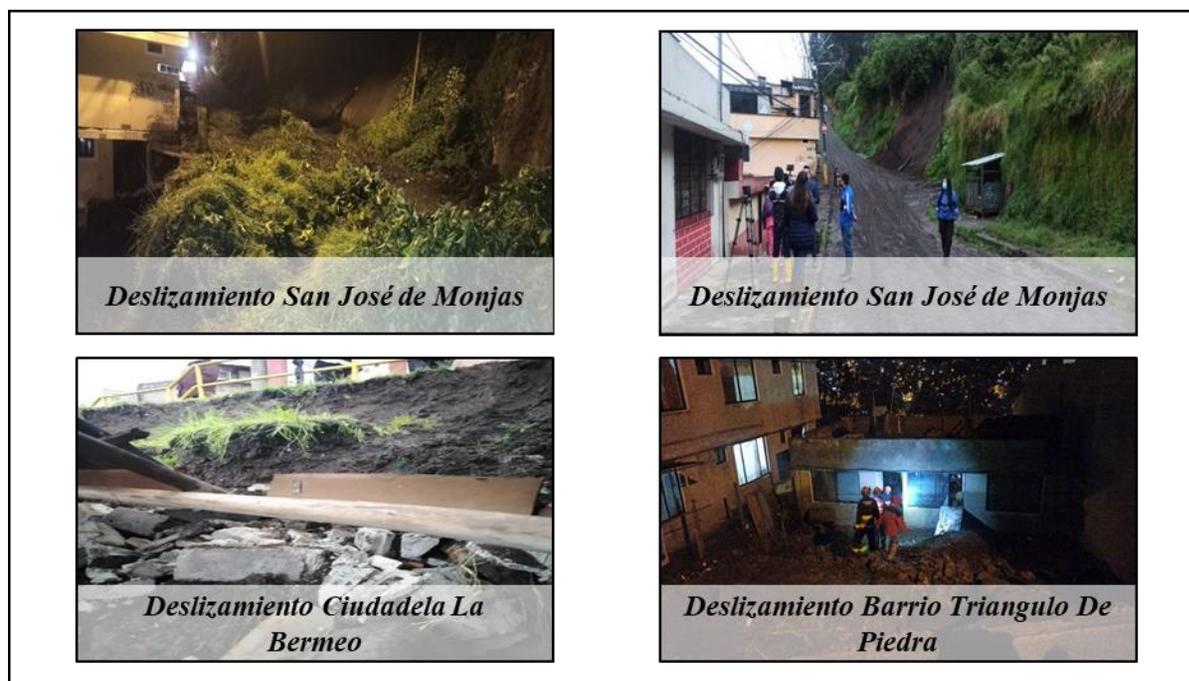
### Figura 3

Deslizamientos ocurridos en el Distrito Metropolitano de Quito.

**Nota.** Adaptado de *Informes de atención a emergencias* (p. 3 - 4), por Unidad de Seguridad y Convivencia Ciudadana – Administración Municipal Zonal Centro Manuela Sáenz del DMQ, 2022.

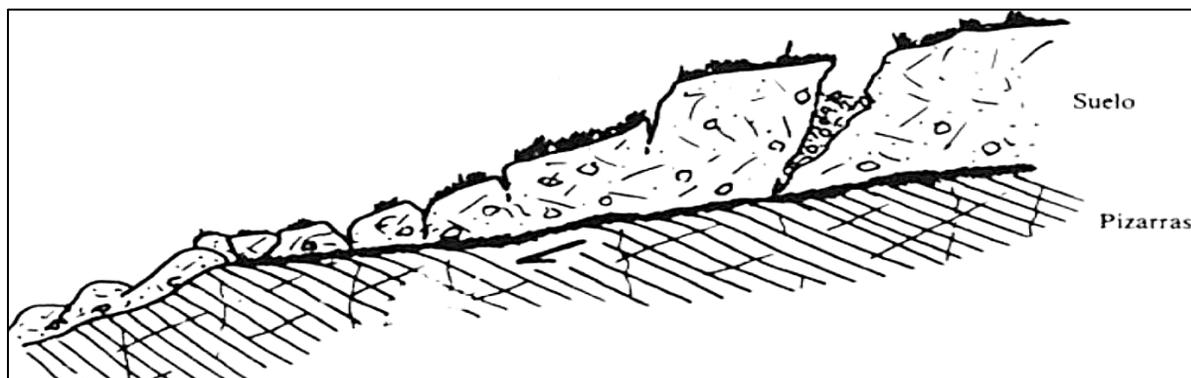
*Deslizamiento de tipo traslacional.*

*Nota.* Adaptado de *Manual de Ingeniería en Taludes* (p. 18), por Ayala et al. 1991, Instituto Tecnológico Geo Minero de España.

**Deslizamientos Traslacionales:** Este tipo de deslizamientos ocurre cuando una masa de tierra, rocas o suelo se desplaza de manera rápida mediante una zona de falla plana a favor de la pendiente de la ladera (Ocampo et al., 2019). Según Escobar P y Escobar (2017), en los deslizamientos traslacionales “los componentes de la masa desplazada se mueven inicialmente con la misma velocidad y trayectorias paralelas, pudiendo fragmentarse o disgregarse si posteriormente aumenta su velocidad, derivando en un flujo más que en deslizamientos” (p. 92). Dentro de esta clase de deslizamientos también se puede identificar una sub clasificación, deslizamientos planos, en cuña, concordantes, discordantes, corrimientos y de derrubios (Escobar P & Escobar, 2017).

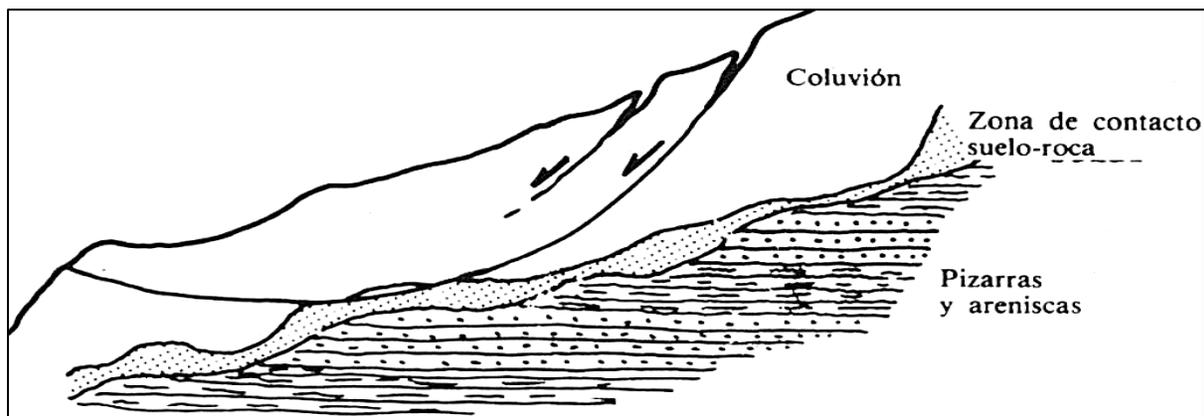
*Deslizamiento de tipo rotacional.*

*Nota.* Adaptado de *Manual de Ingeniería en Taludes* (p. 18), por Ayala et al. 199, Instituto Tecnológico Geo Minero de España.

**Deslizamientos Rotacionales:** Con base en Ocampo et al. (2019), los deslizamientos de tipo rotacional suelen producirse en “suelos homogéneos (cohesivos), caracterizándose porque la superficie de falla tiene forma de curva o forma de cuchara, en este deslizamiento la masa desplazada se acumula al pie de la ladera, así como un lóbulo” (p. 23). En esta clase de deslizamientos, por un lado, la masa de material que se localiza en la cabeza tiende a inclinarse

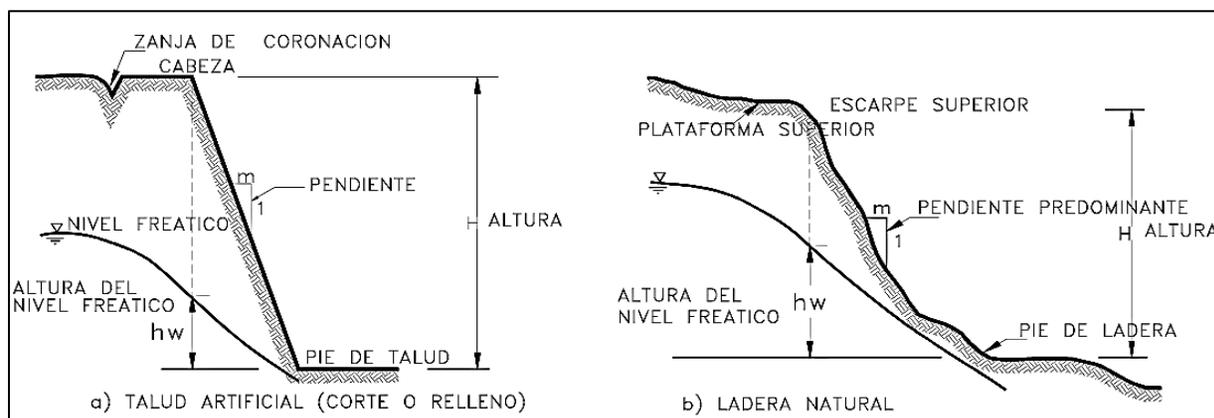
**Figura 6***Tipos de taludes.*

**Nota.** Adaptado de *DESLIZAMIENTOS Y ESTABILIDAD DE TALUDES EN ZONAS TROPICALES* (p. 2), por Jaime Suárez, 1998, Universidad Industrial de Santander.

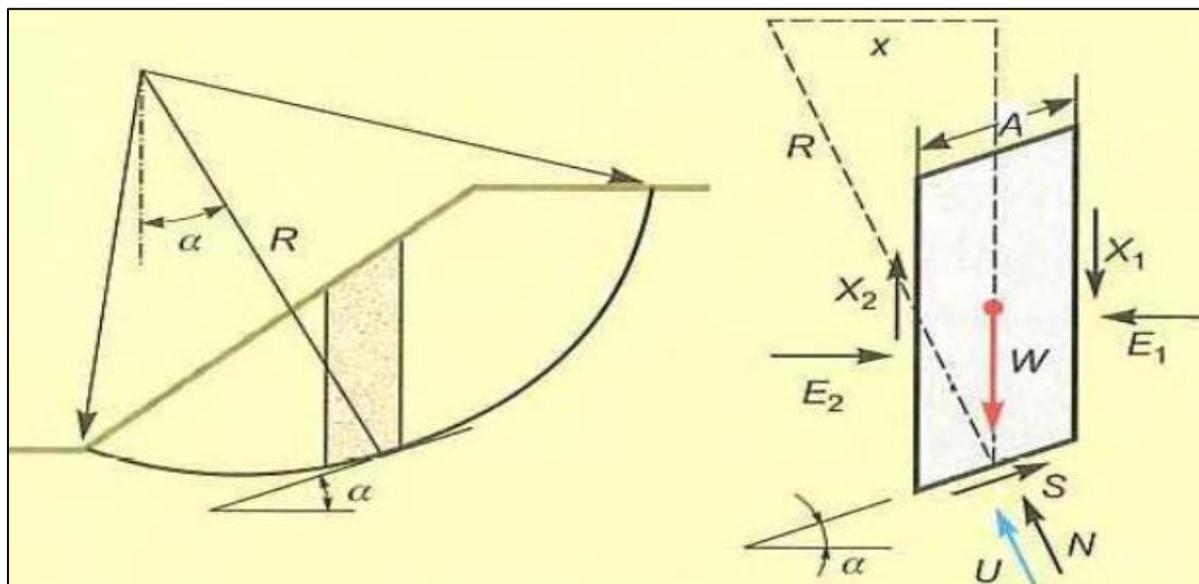
*Caracterización gráfica del Método de Bishop Simplificado.*

**Nota.** Adaptado de *Métodos de estabilidad de taludes* (p. 93), por Diego Morales Alvarado, 2009, Universidad de San Carlos de Guatemala.

**Método de Bishop Simplificado:** según Morales Alvarado (2009), este método se utiliza frecuentemente al desarrollar análisis de estabilidad de taludes y determinar factores de seguridad para establecer condiciones de estabilidad o inestabilidad de este tipo de formaciones. Sanhueza Plaza y Rodríguez Cifuentes (2013), indica que este método fue diseñado en 1955 por Bishop, con el objetivo de analizar la estabilidad de taludes con una superficie de falla de tipo

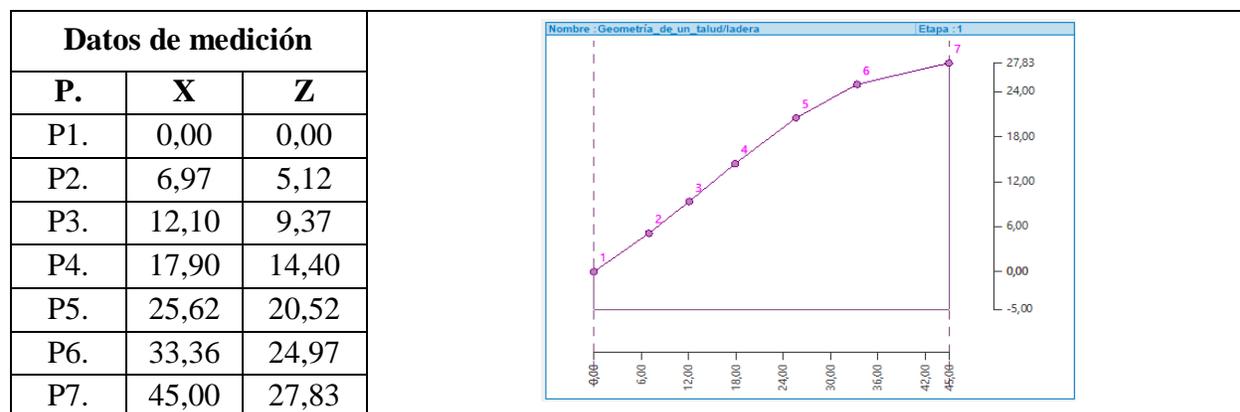
*Geometría de un talud con puntos de medición en X y Z.*

**Nota.** En la figura se presenta un ejemplo de puntos de medición de longitud y altitud (medidas en metros) de un talud artificial.

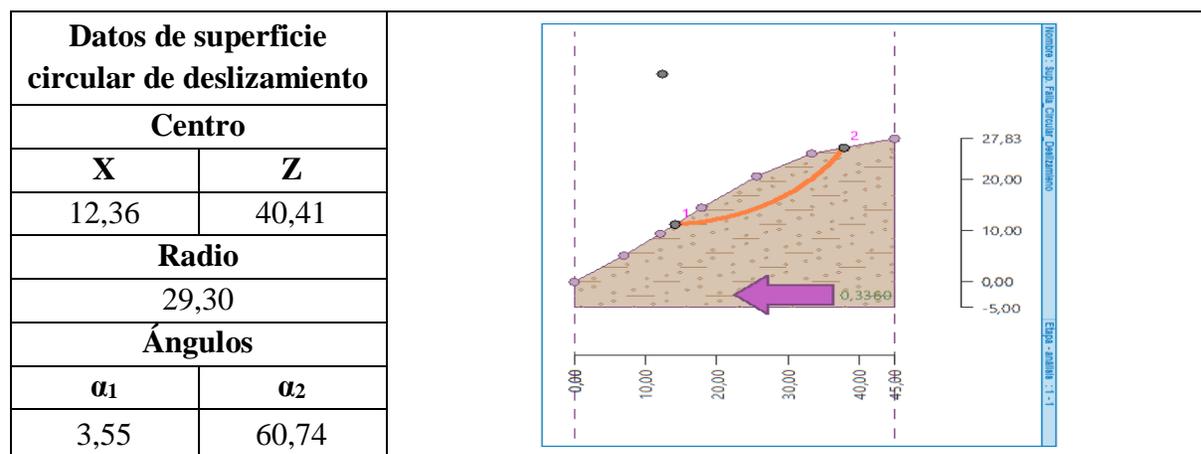
Superficie de falla circular de deslizamiento.

**Nota.** La figura indica los datos de la superficie circular de deslizamiento, que se ingresa en el software GEO 5 para estimar los factores de seguridad. Adaptado de Software GEO 5, 2022.

**Superficie de falla circular de deslizamiento:** muestra la falla circular que probablemente se deslizaría de la estructura del talud/ladera, a través de la que se determina los factores de seguridad para evaluar las condiciones de estabilidad de los taludes/laderas. En el software GEO 5 después de ingresar los datos de la geometría del talud, características geotécnicas y parámetros geológicos, se diseña la superficie de falla circular de deslizamiento, para obtener los datos del centro, radio y ángulos de la circunferencia para luego ingresarlos de

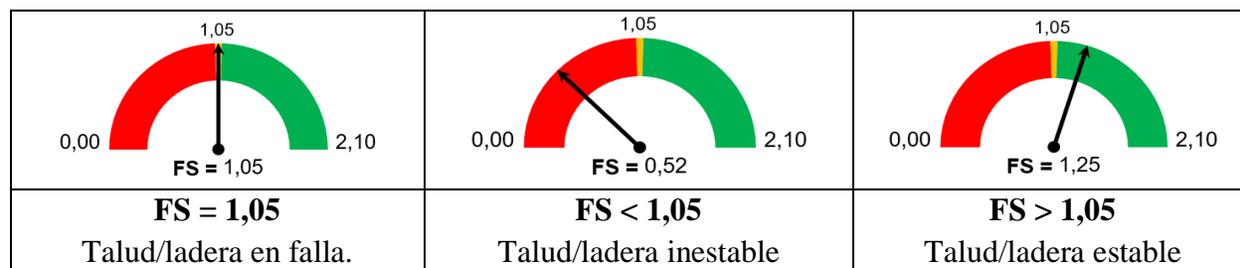
*Criterios para evaluar estabilidad de taludes/laderas con escenario pseudo estático.*

**Nota.** En la figura se exhibe los criterios para evaluar y clasificar las condiciones de estabilidad de taludes y laderas, en situación pseudo estática incluyendo un coeficiente sísmico horizontal.

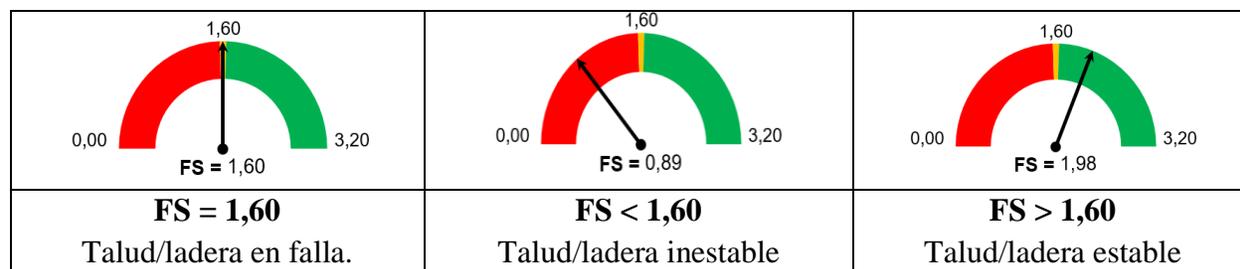
*Criterios para evaluar estabilidad de taludes/laderas con escenario estático.*

*Nota.* En la figura se exhibe los criterios para evaluar y clasificar las condiciones de estabilidad de taludes y laderas, en escenario estático o permanente.

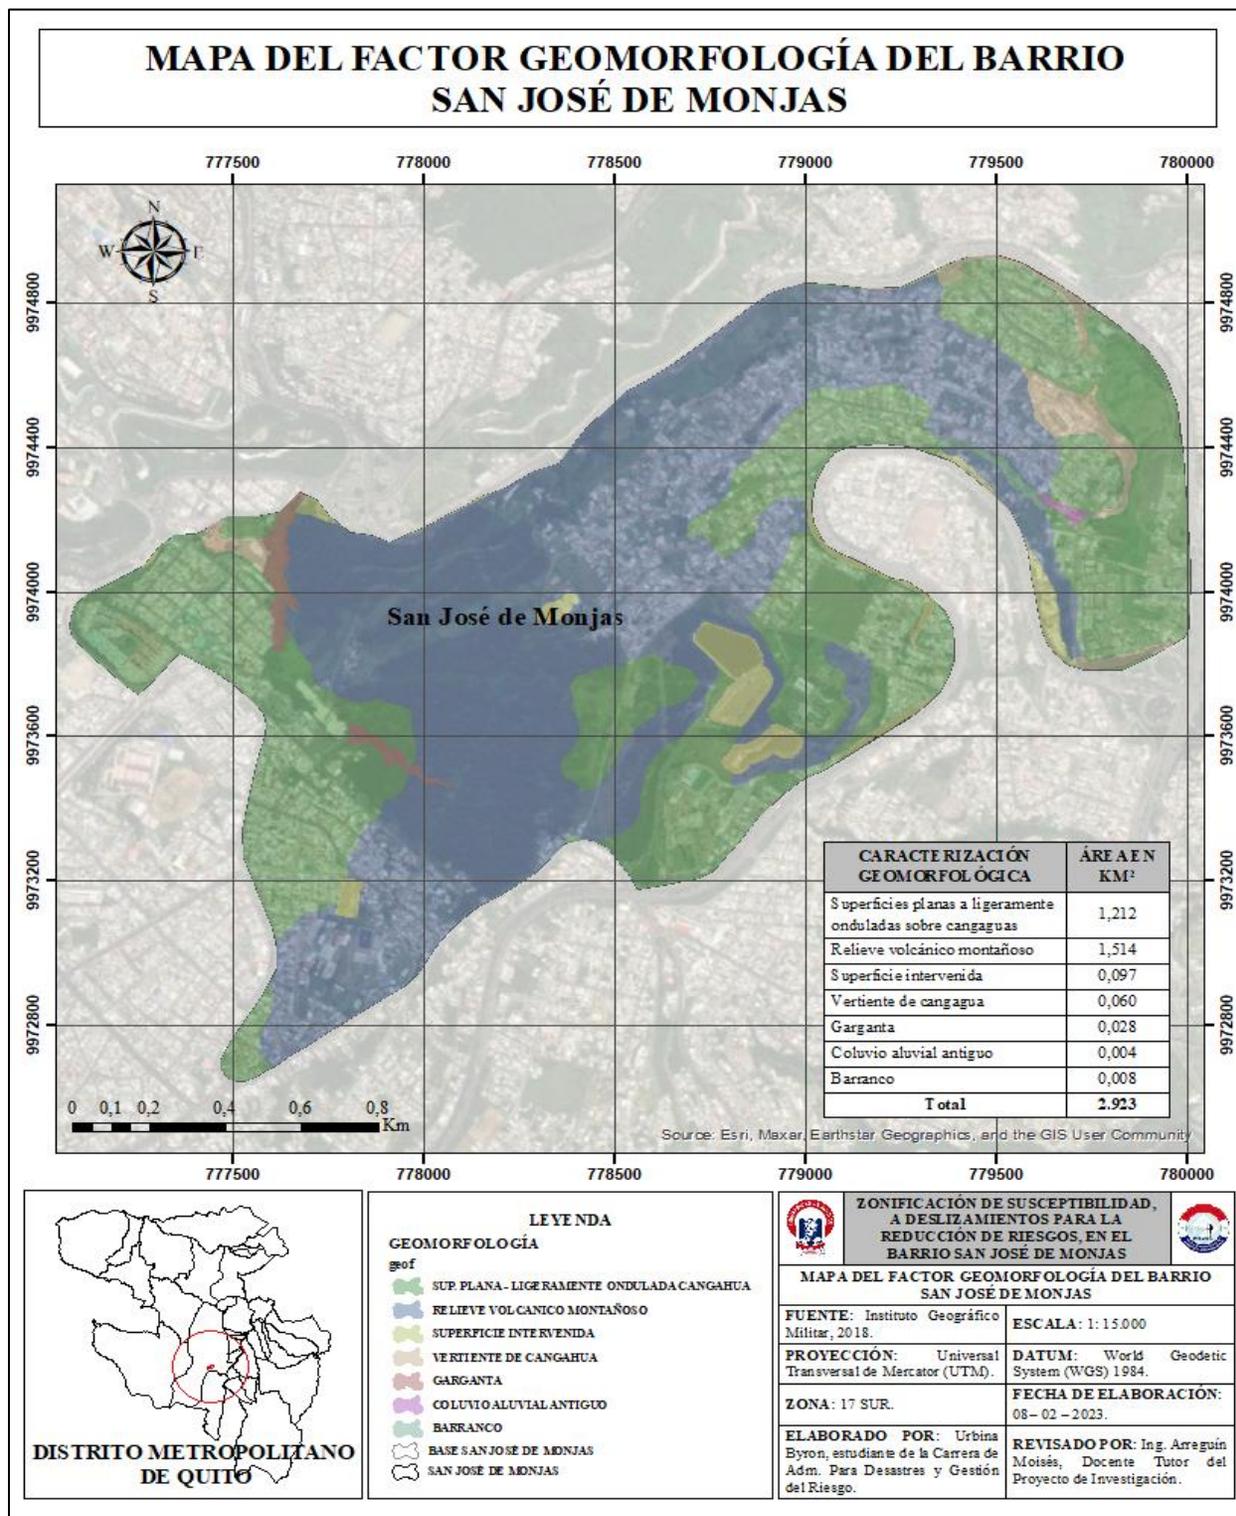
Mapa del factor geomorfología del Barrio San José de Monjas.

*Nota.* En la presente figura se puede observar la determinación de la geomorfología existente en el Barrio San José de Monjas.

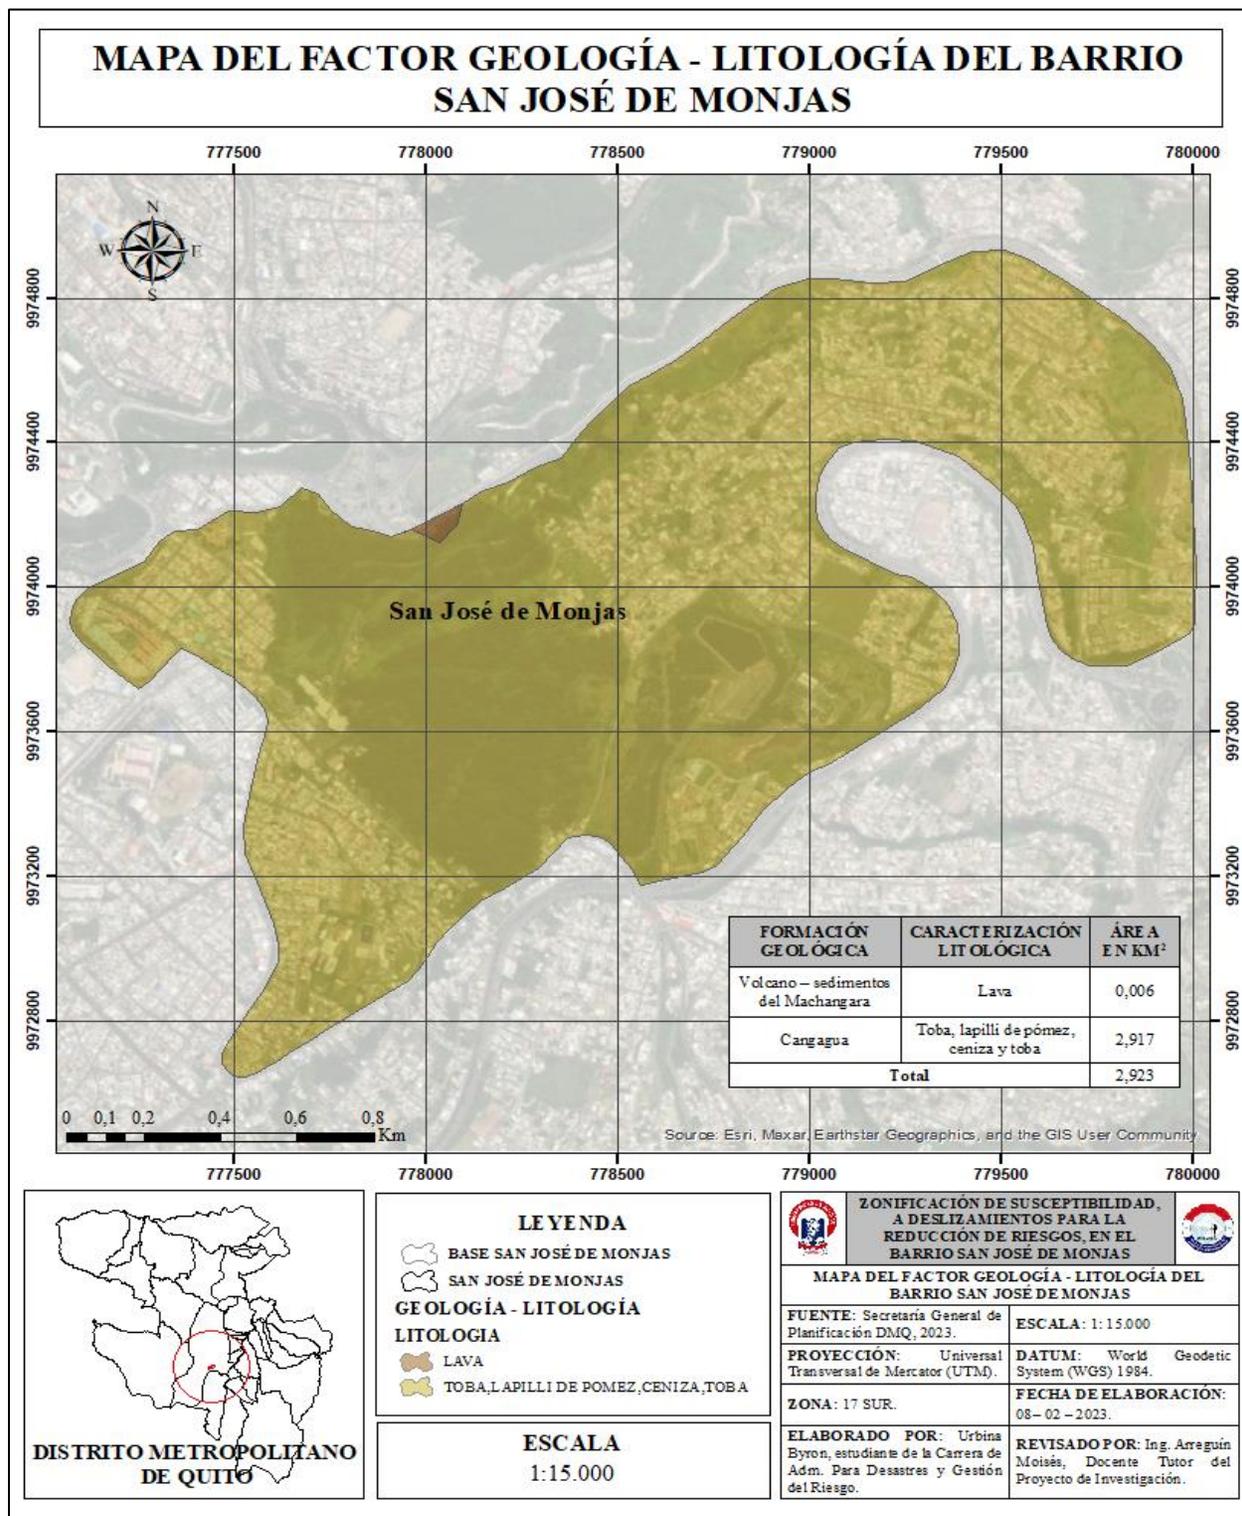
Mapa del factor geología - litología del Barrio San José de Monjas.

*Nota.* En esta figura se observa la identificación del factor geología – litología del Barrio San José de Monjas.

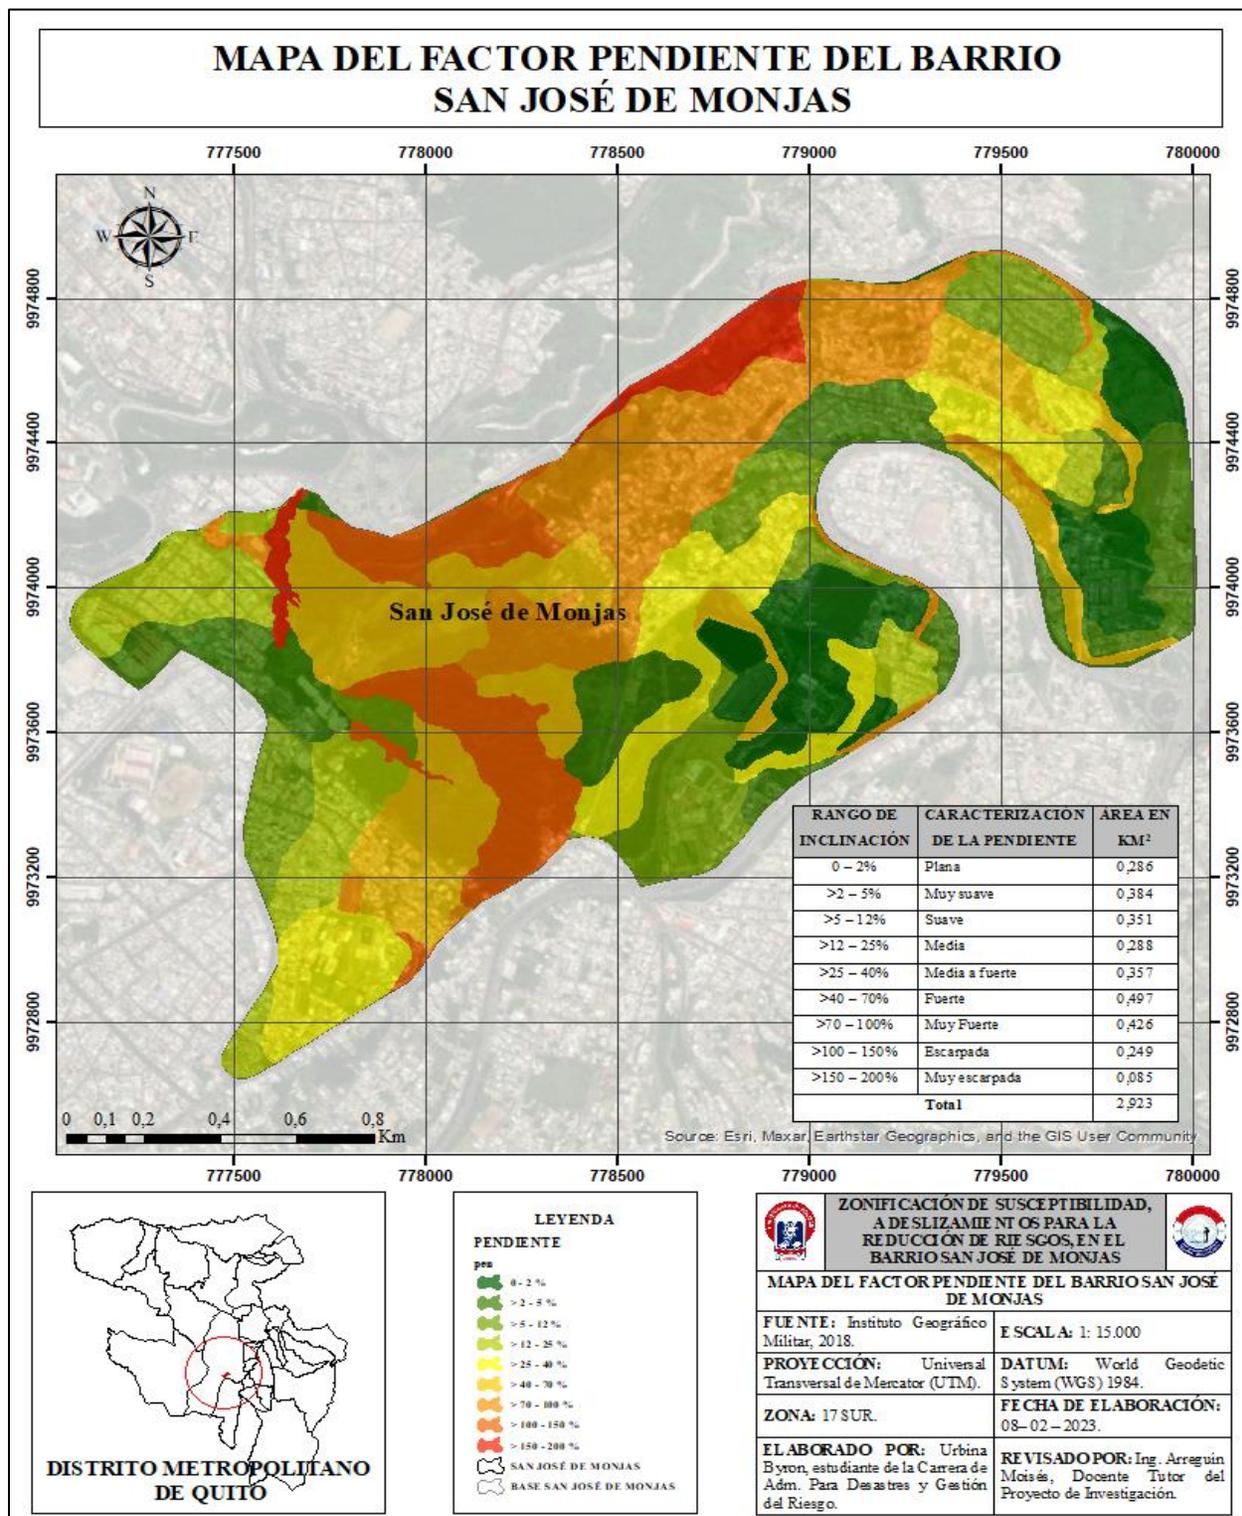
Mapa del factor pendiente del Barrio San José de Monjas.

*Nota.* La figura adjunta muestra los rangos de inclinación del factor pendiente en la localidad de San José de Monjas.

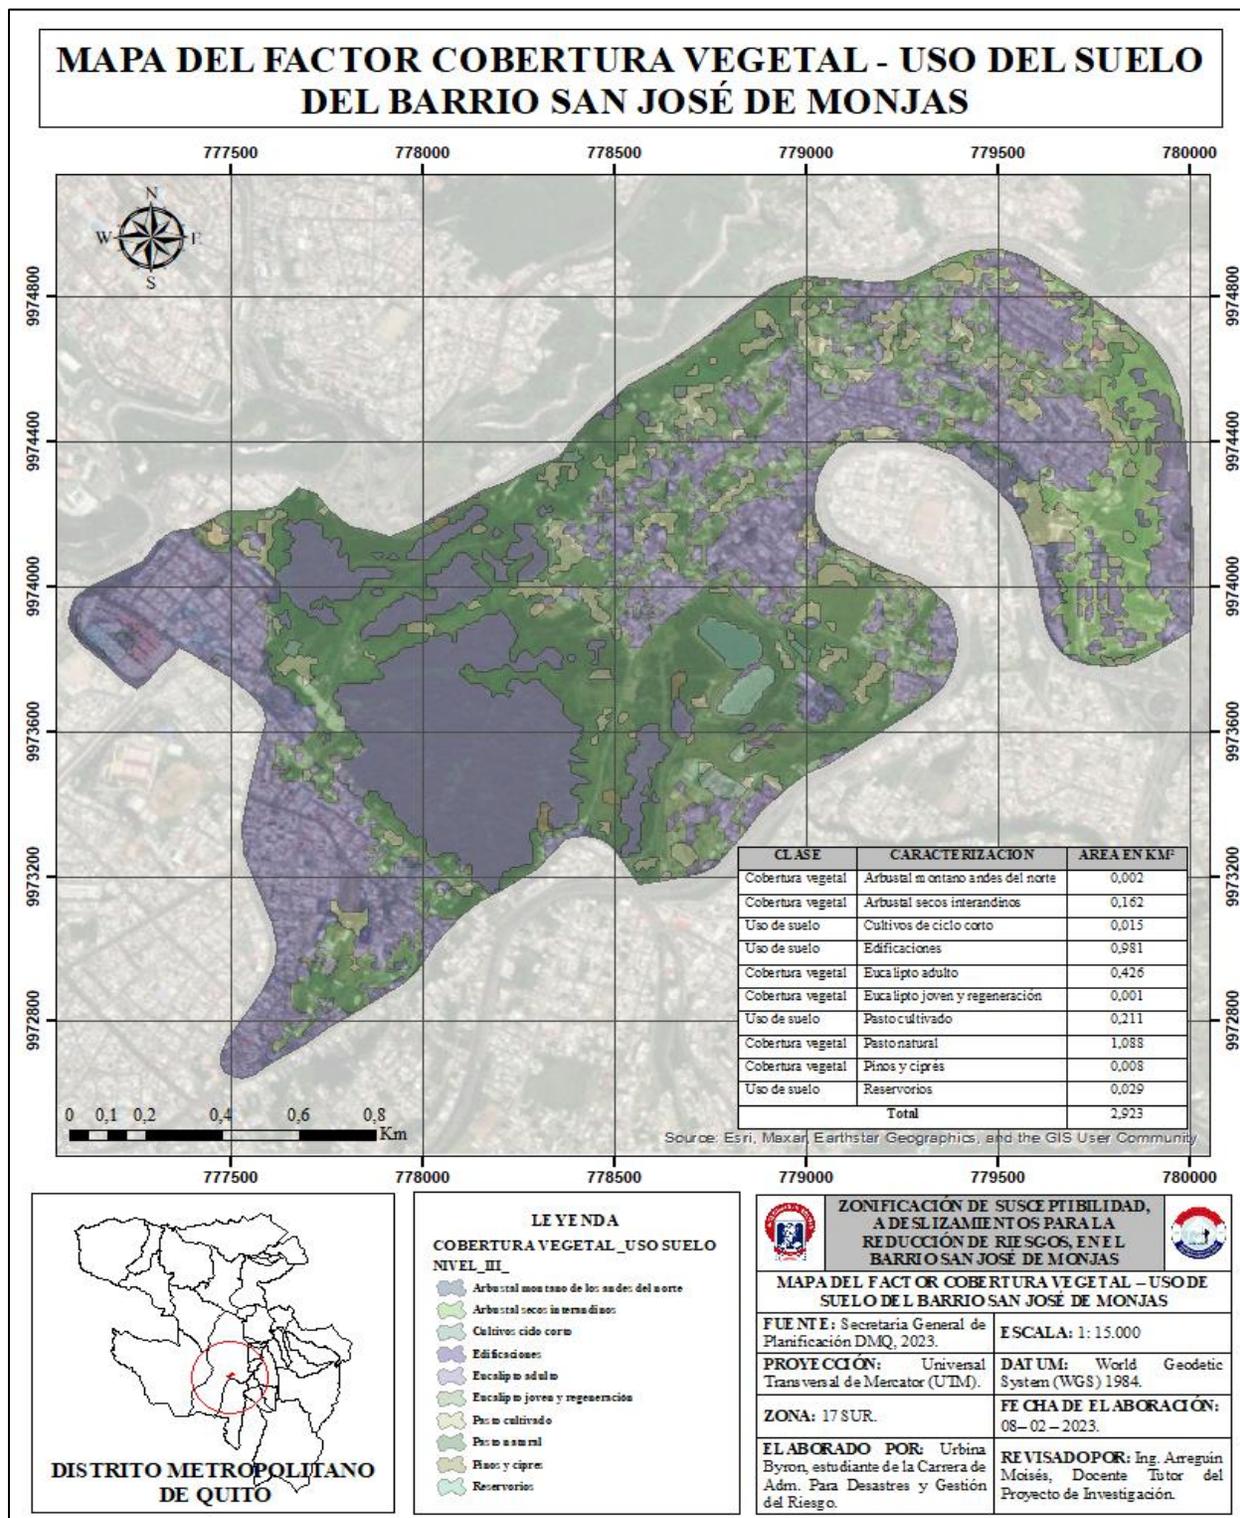
Mapa del factor cobertura vegetal - uso de suelo del Barrio San José de Monjas.

**Nota.** La figura indica la cobertura vegetal – uso de suelo presente en el Barrio San José de Monjas.

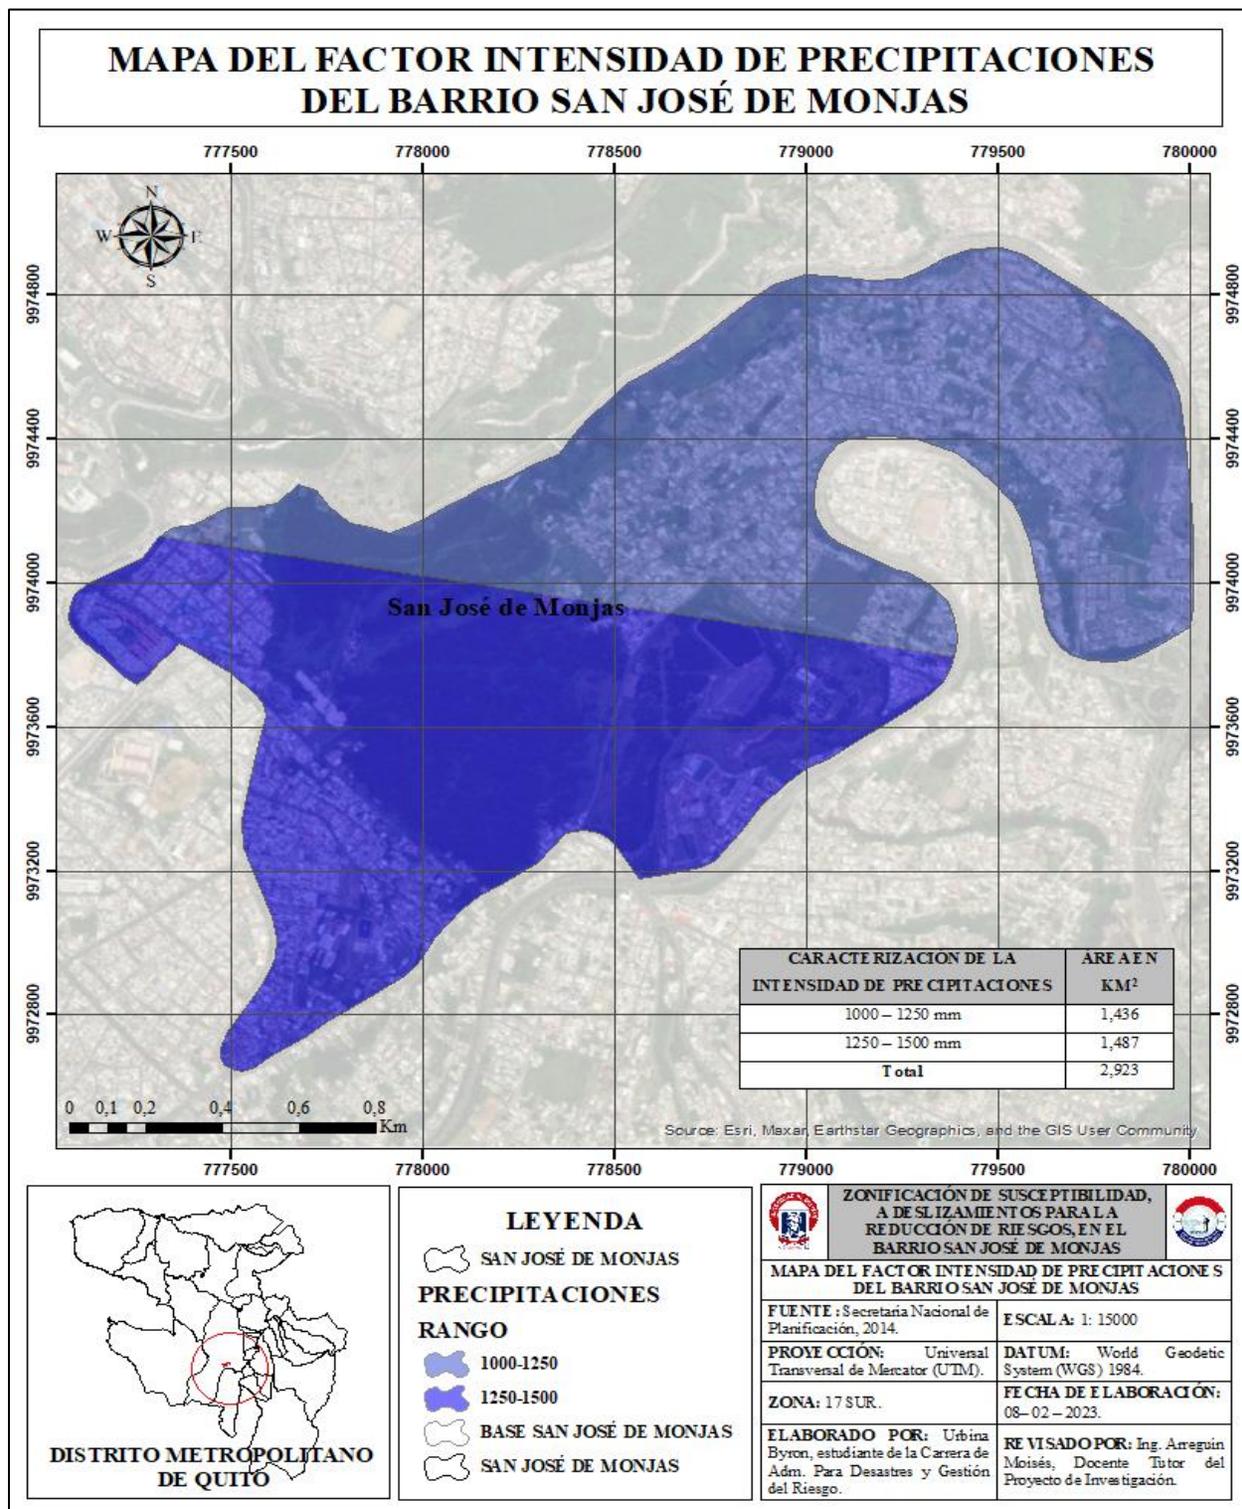
*Mapa del factor de intensidad de precipitaciones del Barrio San José de Monjas.*

*Nota.* En la presente figura se observa la determinación de los rangos de intensidad de precipitaciones que se registran en el Barrio San José de Monjas.

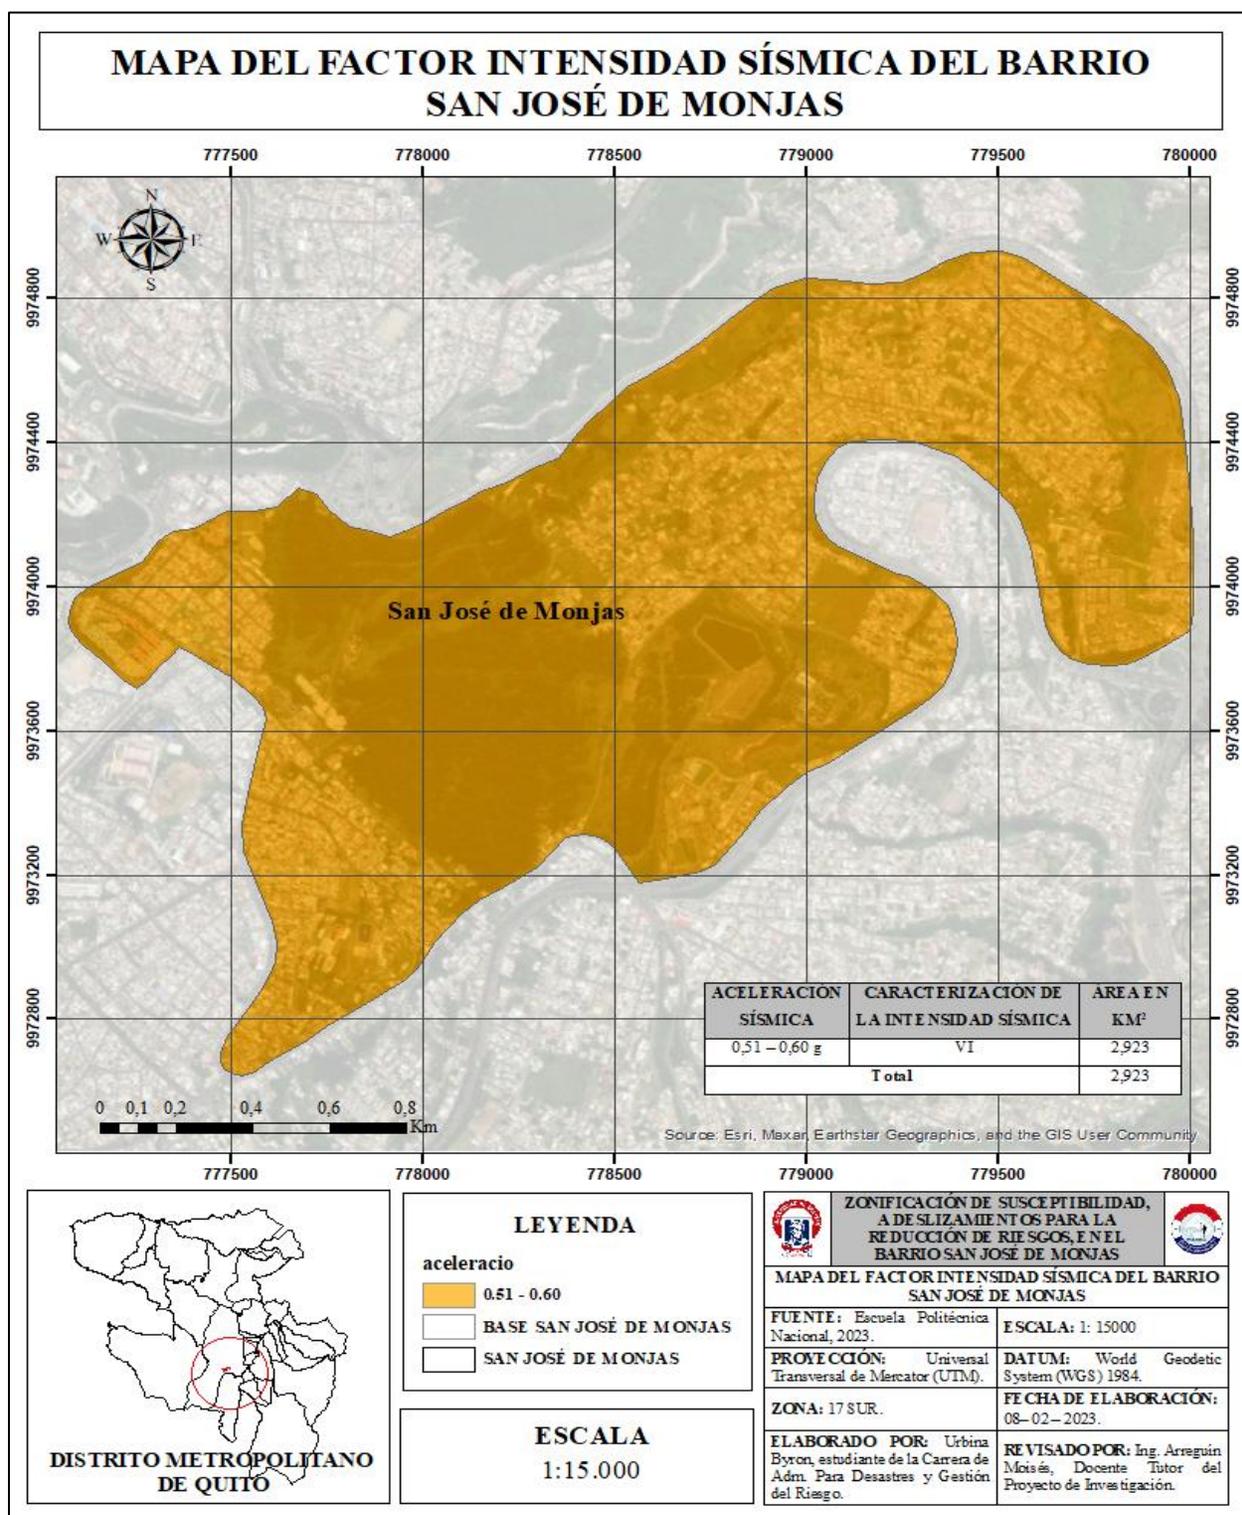
Mapa del factor de intensidad sísmica del Barrio San José de Monjas.

**Nota.** La figura adjunta muestra la zona de intensidad sísmica en que se localiza el Barrio San José de Monjas.

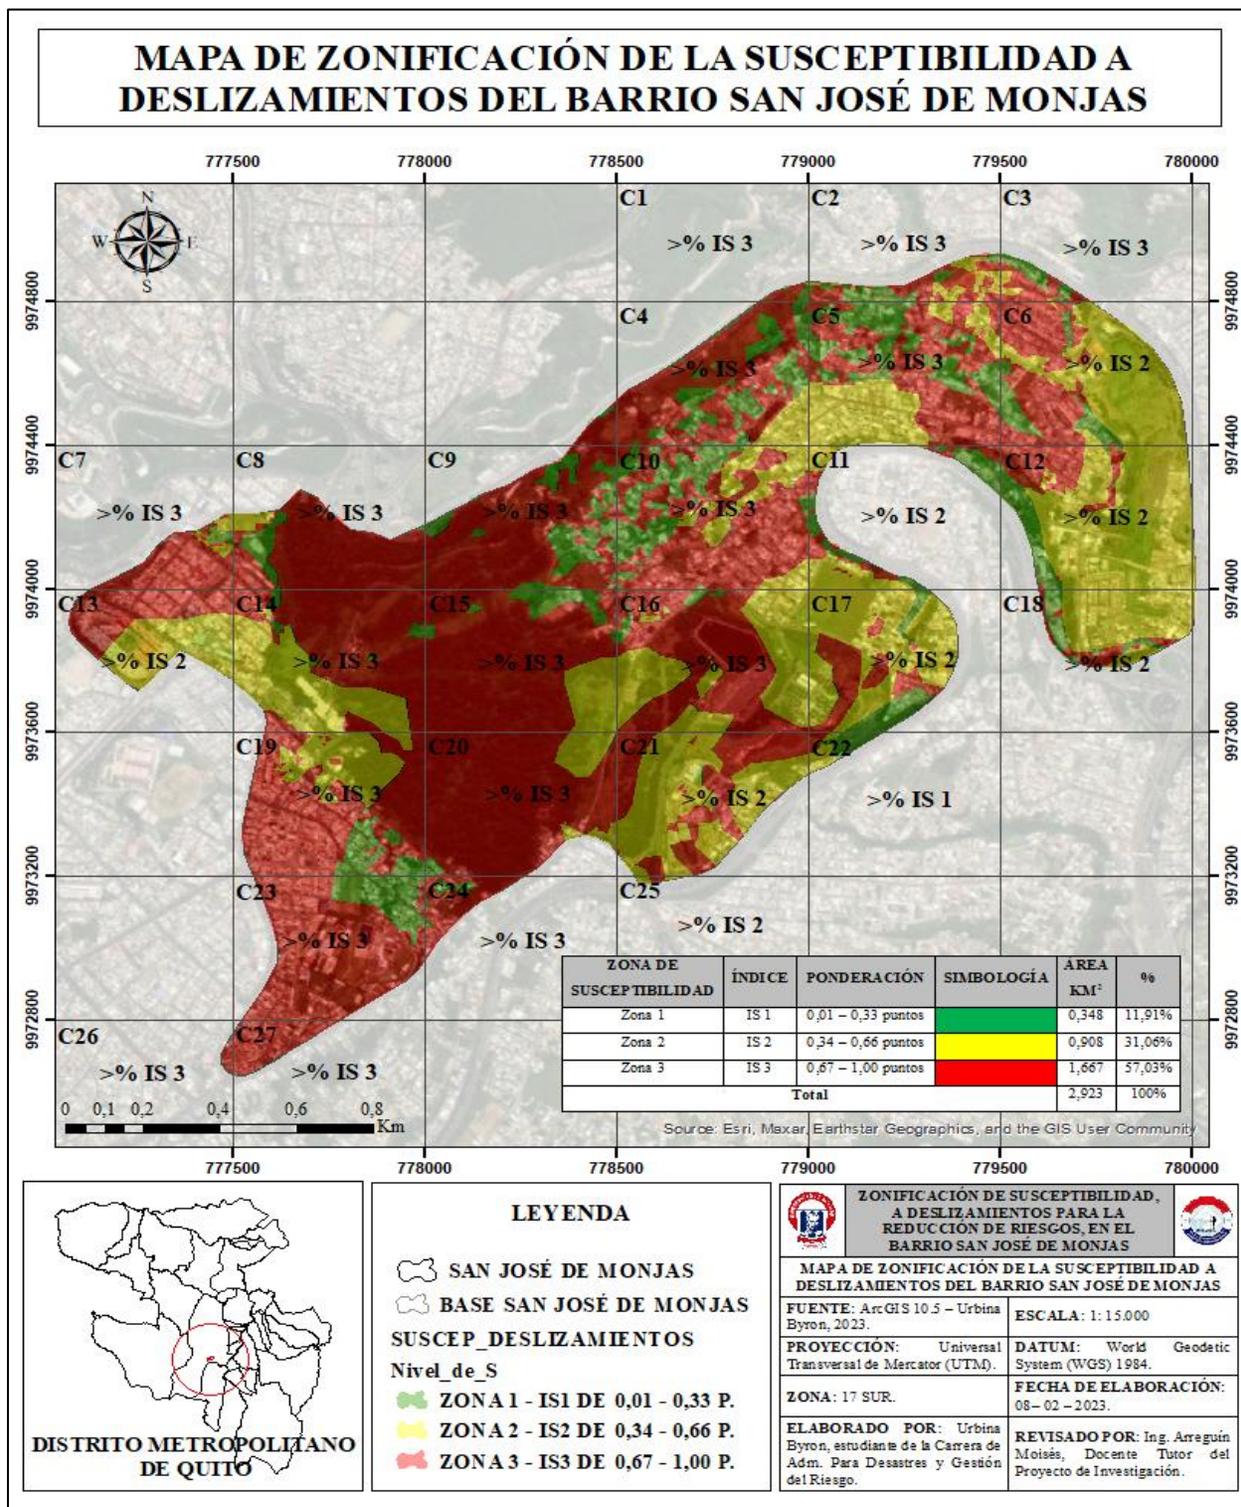
Mapa de zonificación de la susceptibilidad a deslizamientos del Barrio San José de Monjas.

*Nota.* La figura indica el tipo de índice de susceptibilidad a deslizamientos, que mayor porcentaje alcanza según cada uno de los cuadrantes en que se dividió el área de estudio.

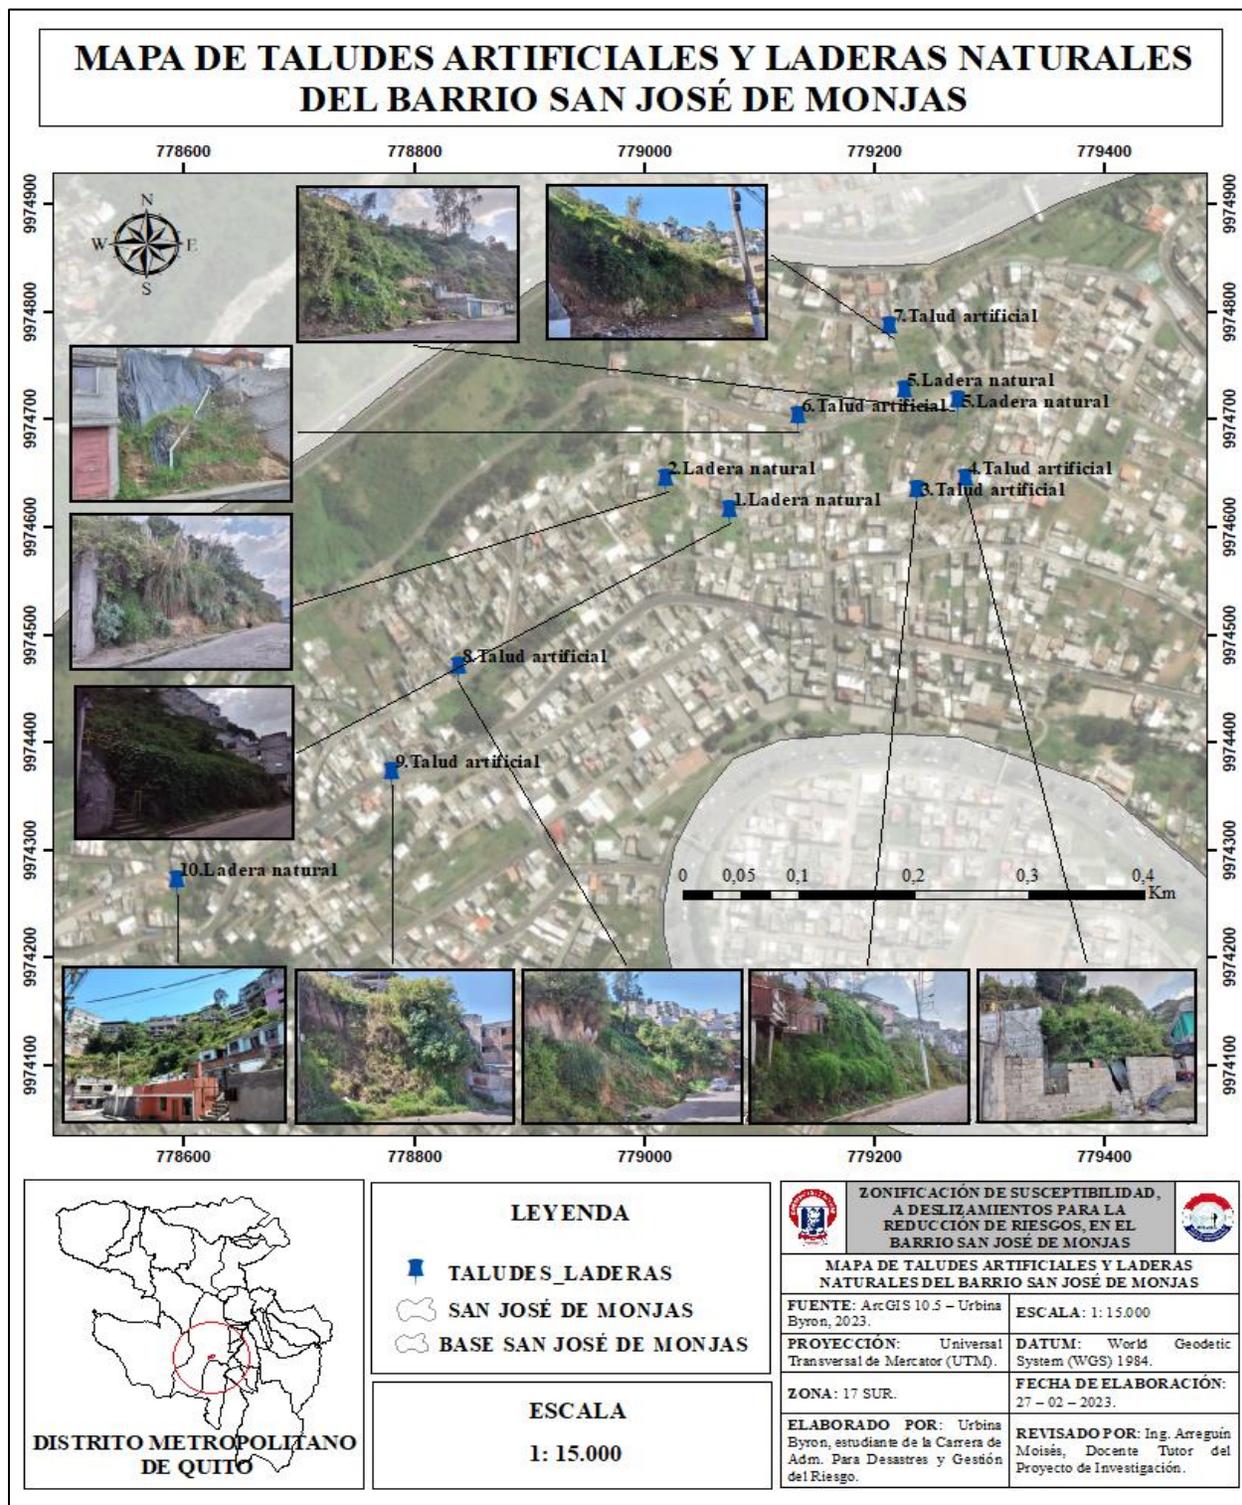
*Taludes y laderas existentes en el Barrio San José de Monjas.*

**Nota.** La figura indica la distribución espacial de taludes y laderas dentro del Barrio San José de Monjas.

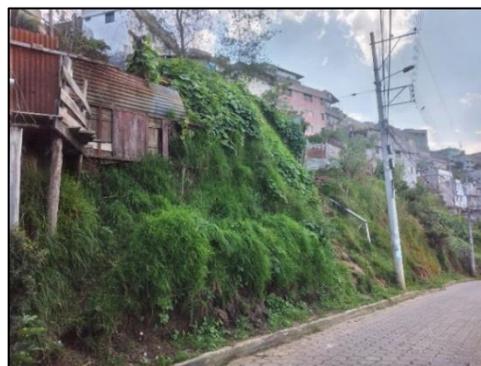
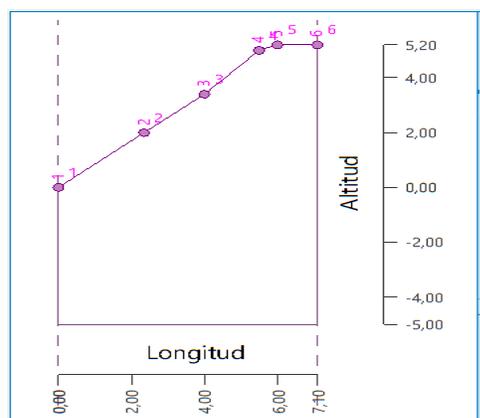
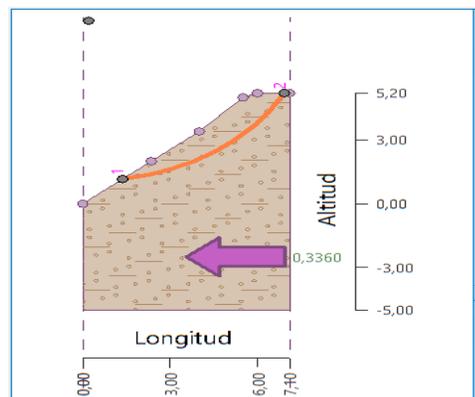
En el cuerpo se observa vegetación de tipo plantas ornamentales, tuberías de PVC para el transporte de aguas residuales y mangueras de agua potable; mientras que en la cresta existe un cultivo de ciclo corto de maíz, algunos árboles frutales y varias plantas medicinales. Esta superficie posee una longitud de 7,10 m y una altitud de 5,20.

P.	X	Z
1	0,00	0,00
2	2,35	2,00
3	4,00	3,40
4	5,50	5,00
5	6,00	5,20
6	7,10	5,20

<b>Centro</b>	<b>X:</b> 0,20
	<b>Z:</b> 8,60
<b>Radio</b>	7,53
<b>Ángulos</b>	<b><math>\alpha 1</math>:</b> 8,89
	<b><math>\alpha 2</math>:</b> 63,16

**Condiciones de estabilidad en escenario estático y pseudo estático:**
**Factor de seguridad: 1,49**

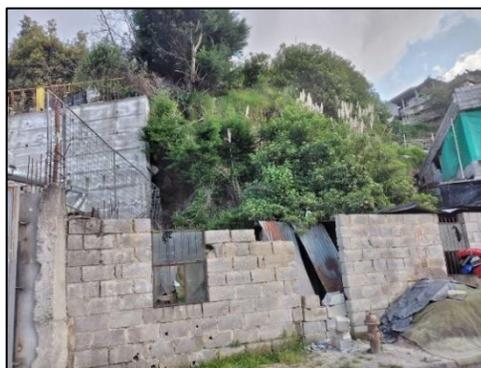
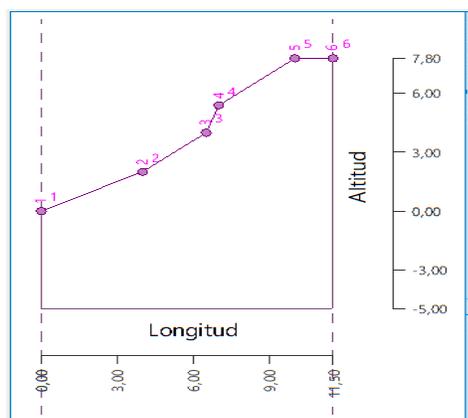
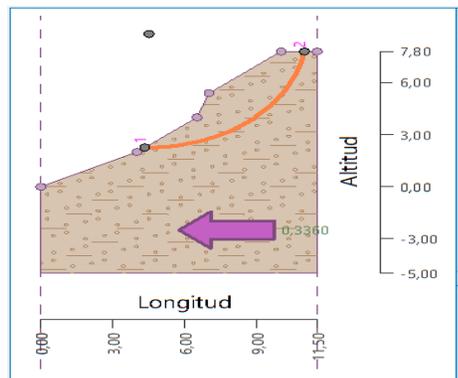
Zona declarada de “alto riesgo” por la Secretaría de Seguridad del DMQ. En la cabeza y en el cuerpo se visualiza pastos, arbustos, árboles de ciprés y plantas frutales, cuya longitud es de 11,50 m y una altura de 7,80 m. A pesar de ser una zona de “alto riesgo” no se ha aplicado medidas de reducción de riesgos.

P.	X	Z
1	0,00	0,00
2	4,00	2,00
3	6,50	4,00
4	7,00	5,40
5	10,00	7,80
6	11,50	7,80

<b>Centro</b>	<b>X:</b> 4,50
	<b>Z:</b> 8,81
<b>Radio</b>	6,55
<b>Ángulos</b>	<b><math>\alpha 1</math>:</b> -1,51
	<b><math>\alpha 2</math>:</b> 81,13

**Condiciones de estabilidad en escenario estático y pseudo estático:****Factor de seguridad: 1,29**
