**UNIVERSIDAD ESTATAL DE BOLÍVAR**

**PROYECTO DE INVESTIGACIÓN PREVIO A LA OBTENCIÓN DEL TÍTULO DE  
INGENIERO EN ADMINISTRACIÓN PARA DESASTRES Y GESTIÓN DEL RIESGO**

ZONIFICACIÓN DE SUSCEPTIBILIDAD, A DESLIZAMIENTOS PARA LA REDUCCIÓN  
DE RIESGOS, EN EL BARRIO SAN JOSÉ DE MONJAS, PARROQUIA PUENGASÍ DE  
QUITO, PROVINCIA PICHINCHA, PERIODO NOVIEMBRE 2022 – FEBRERO 2023

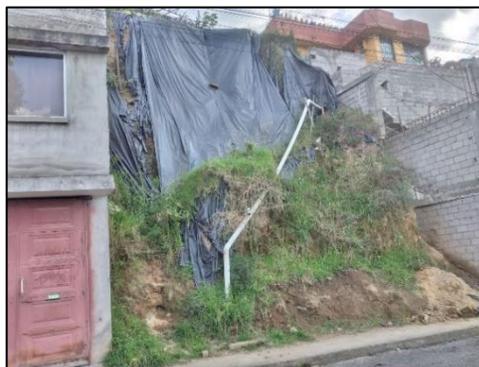
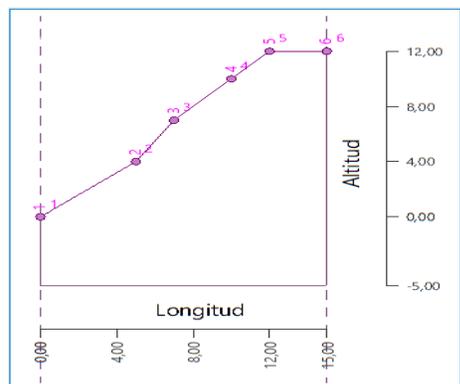
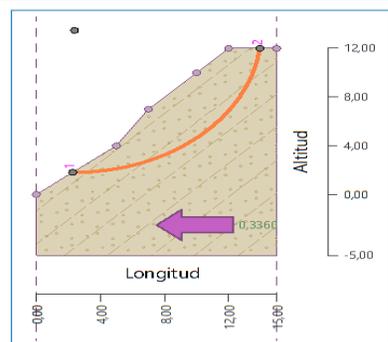
En el cuerpo se visualiza tuberías de PVC que transportan aguas residuales al sistema de alcantarillado, mientras que en la cabeza existe cargas de tipo viviendas de planta baja. Como medida de control se ha aplicado medidas estructurales grises, que incluye la colocación de polietileno a fin de evitar la filtración de agua.

P.	X	Z
1	0,00	0,00
2	5,00	4,00
3	7,00	7,00
4	10,00	10,00
5	12,00	12,00
6	15,00	12,00

Centro	X: 2,40
	Z: 13,48
Radio	11,66
Ángulos	$\alpha_1$ : -0,61
	$\alpha_2$ : 82,71

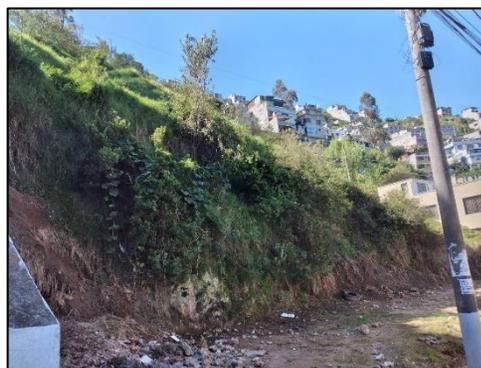
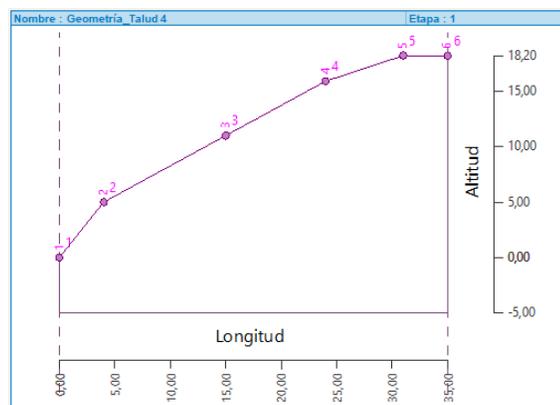
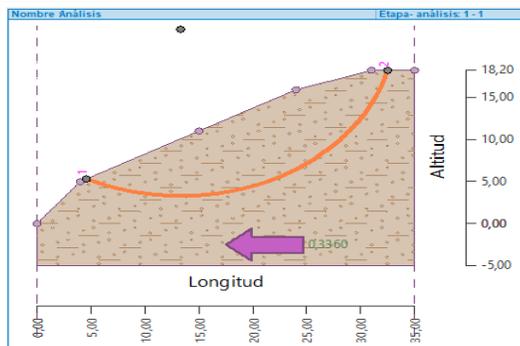
En la cabeza posee cargas de edificaciones de 2 pisos y cultivo de maíz, en el cuerpo existe un revestimiento o capa de pasto de kikuyo y en el pie se puede observar que se ha realizado un corte para la extracción de tierra y el almacenamiento de escombros. Las mediciones indican que de longitud mide 35,00 m y de altura 18,20 m.

P.	X	Z
1	0,00	0,00
2	4,00	5,00
3	15,00	11,00
4	24,00	15,90
5	31,00	18,20
6	35,00	18,20

**Radio** 19,81**Ángulos**  $\alpha_1$ : -26,14 $\alpha_2$ : 75,71

**Condiciones de estabilidad en escenario estático y pseudo estático:****Factor de seguridad:** 1,22

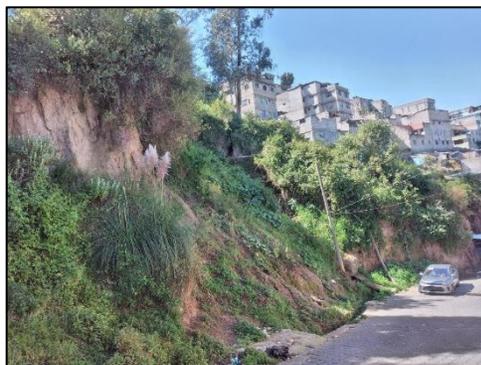
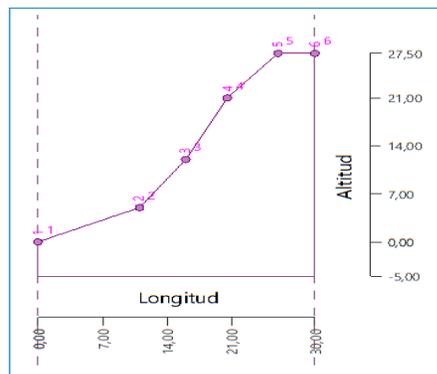
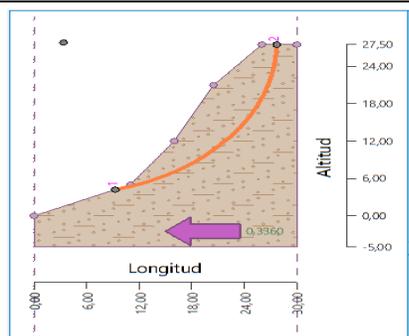
Talud localizado en el subsector “Carlos Polit” del Barrio San José de Monjas. En la estructura del talud existe agrietamientos de aproximadamente 0,50 cm; vegetación de árboles, arbustos y pasto de kikuyo; tuberías de desagüe de las viviendas localizadas en la parte alta y drenajes de agua lluvia en el pie. La longitud es de 30,00 m y la altura de aproximadamente 27,50 m.

P.	X	Z
1	0,00	0,00
2	11,00	5,00
3	16,00	12,00
4	20,50	21,00
5	26,00	27,50
6	30,00	27,50

Centro	X: 3,37
	Z: 27,84
Radio	24,35
Ángulos	$\alpha_1$ : 14,05
	$\alpha_2$ : 89,20

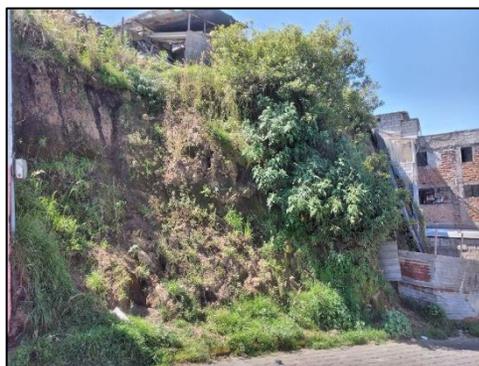
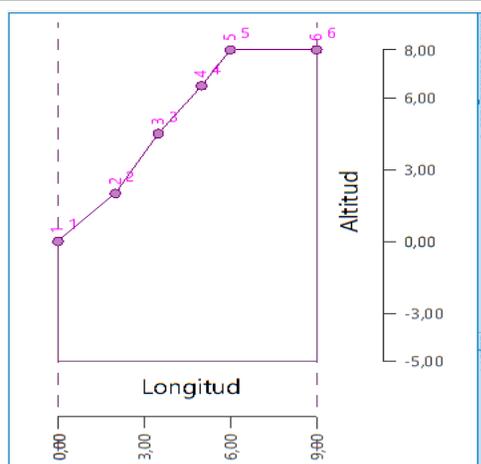
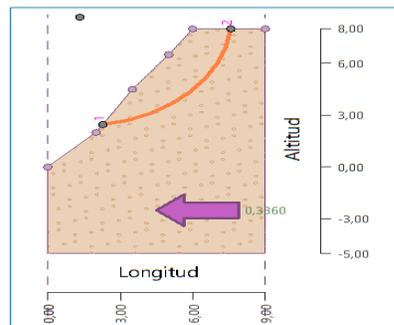
Presenta cargas en la cabeza de edificaciones de una planta de ladrillo y hormigón armado, en el cuerpo se visualiza algunos arbustos y tuberías de aguas residuales que se conectan al sistema de alcantarillado. Para evitar deslizamientos en la época lluviosa, se ha colocado polietileno como una medida estructural gris.

P.	X	Z
1	0,00	0,00
2	2,00	2,00
3	3,50	4,50
4	5,00	6,50
5	6,00	8,00
6	9,00	8,00

<b>Centro</b>	<b>X:</b> 1,33
	<b>Z:</b> 8,67
<b>Radio</b>	6,28
<b>Ángulos</b>	<b><math>\alpha 1</math>:</b> 8,67
	<b><math>\alpha 2</math>:</b> 83,88

**Condiciones de estabilidad en escenario estático y pseudo estático:****Factor de seguridad: 0,34**

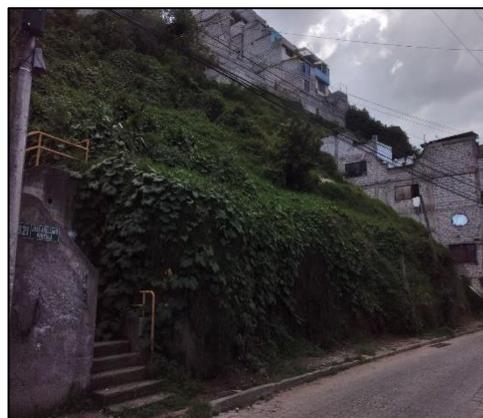
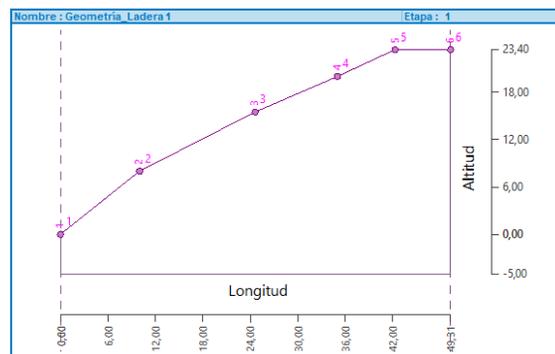
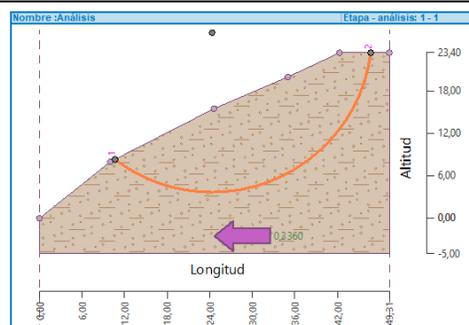
Ladera localizada en la calle S-21, en cuyo cuerpo se observa pasto kikuyo y árboles frutales; en la cresta se encuentra cargas de edificaciones de 2 a 3 pisos; y, en el pie se visualiza un corte producto de la apertura de la carretera. Las dimensiones de la ladera están dadas por una longitud de 49,31 m, una altura de 23,40 m y un ancho de 28,30 m.

P.	X	Z
1	0,00	0,00
2	10,00	8,00
3	24,60	15,50
4	35,00	20,00
5	42,30	23,40
6	49,31	23,40

Centro	X: 24,33
	Z: 26,24
Radio	22,54
Ángulos	$\alpha 1$ : -37,39
	$\alpha 2$ : 82,76

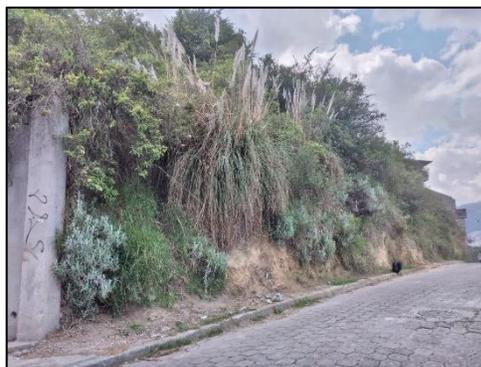
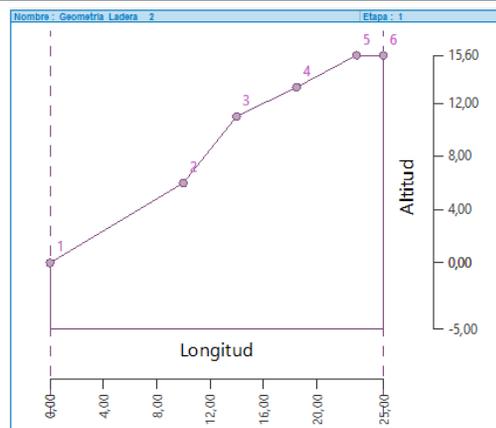
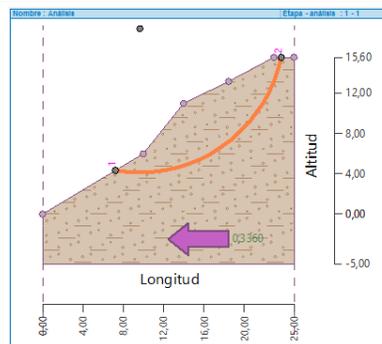
Se localiza en la zona centro de “San Luis de Monjas”. Las dimensiones de la ladera comprenden de longitud 25,00 m, altura 15,60 m y ancho 56.60 m. Respecto a la presencia de vegetación, esta es de espécimen arbustivo, matorrales y kikuyo distribuyéndose en toda la ladera.

P.	X	Z
1	0,00	0,00
2	10,00	6,00
3	14,00	11,00
4	18,50	13,20
5	23,00	15,60
6	25,00	15,60

<b>Centro</b>	<b>X:</b> 9,68
	<b>Z:</b> 18,46
<b>Radio</b>	14,32
<b>Ángulos</b>	<b><math>\alpha_1</math>:</b> -9,78
	<b><math>\alpha_2</math>:</b> 78,48

**Condiciones de estabilidad en escenario estático y pseudo estático:****Factor de seguridad: 1,13**

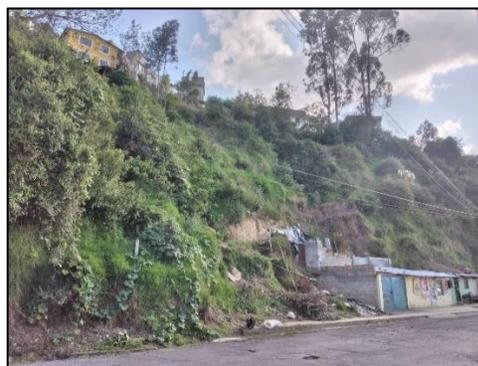
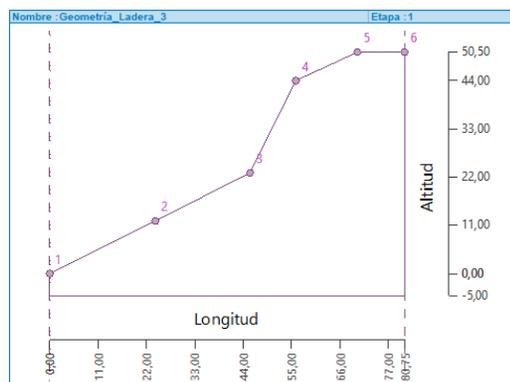
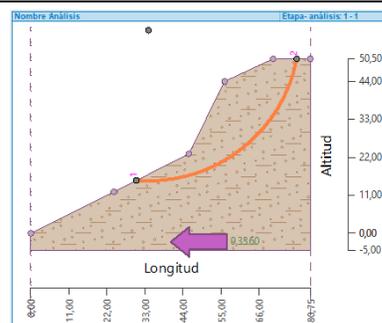
Ladera situada en “Alborada de Monjas”, con una longitud de 80,75 m, altura de 50,50 m y ancho de 147,30 m. En el cuerpo existe diferente vegetación, tuberías de desagüe, drenajes de agua lluvia y plástico; mientras que en la zona superior hay presencia de cargas de varias edificaciones. En el pie de la ladera, existe una edificación de tipo mediagua, que en años anteriores fue afectada por un deslizamiento. Adicionalmente, se observa que para evitar la filtración de agua se ha instalado polietileno.

P.	X	Z
1	0,00	0,00
2	24,00	12,00
3	45,58	23,00
4	56,00	44,00
5	70,00	50,50
6	80,75	50,50

Centro	X: 33,99
	Z: 58,79
Radio	43,63
Ángulos	$\alpha_1$ : -4,62
	$\alpha_2$ : 79,05

**Condiciones de estabilidad en escenario estático y pseudo estático:****Factor de seguridad: 0,55**

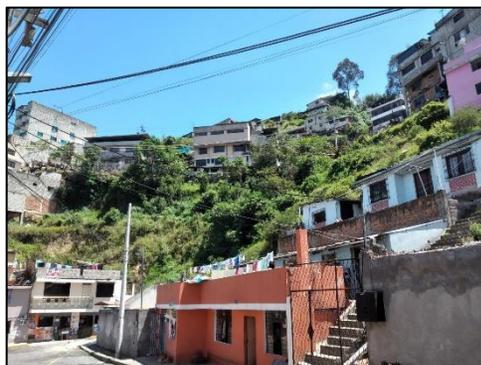
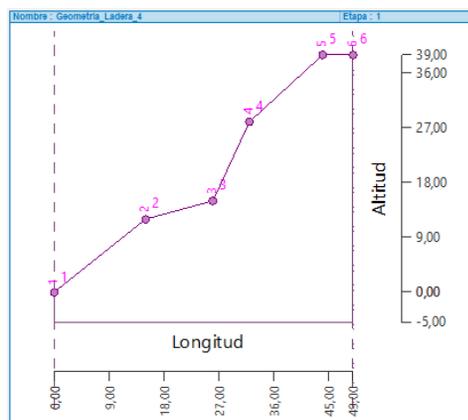
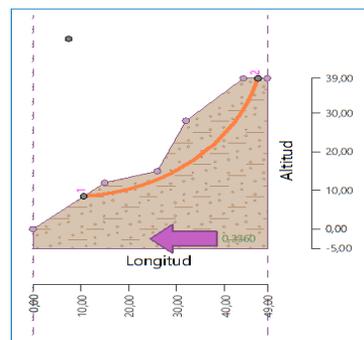
P.	X	Z
1	0,00	0,00
2	15,00	12,00
3	26,00	15,00
4	32,00	28,00
5	44,00	39,00
6	49,00	39,00

**Condiciones de estabilidad en escenario estático y pseudo estático:****Factor de seguridad: 0,62**

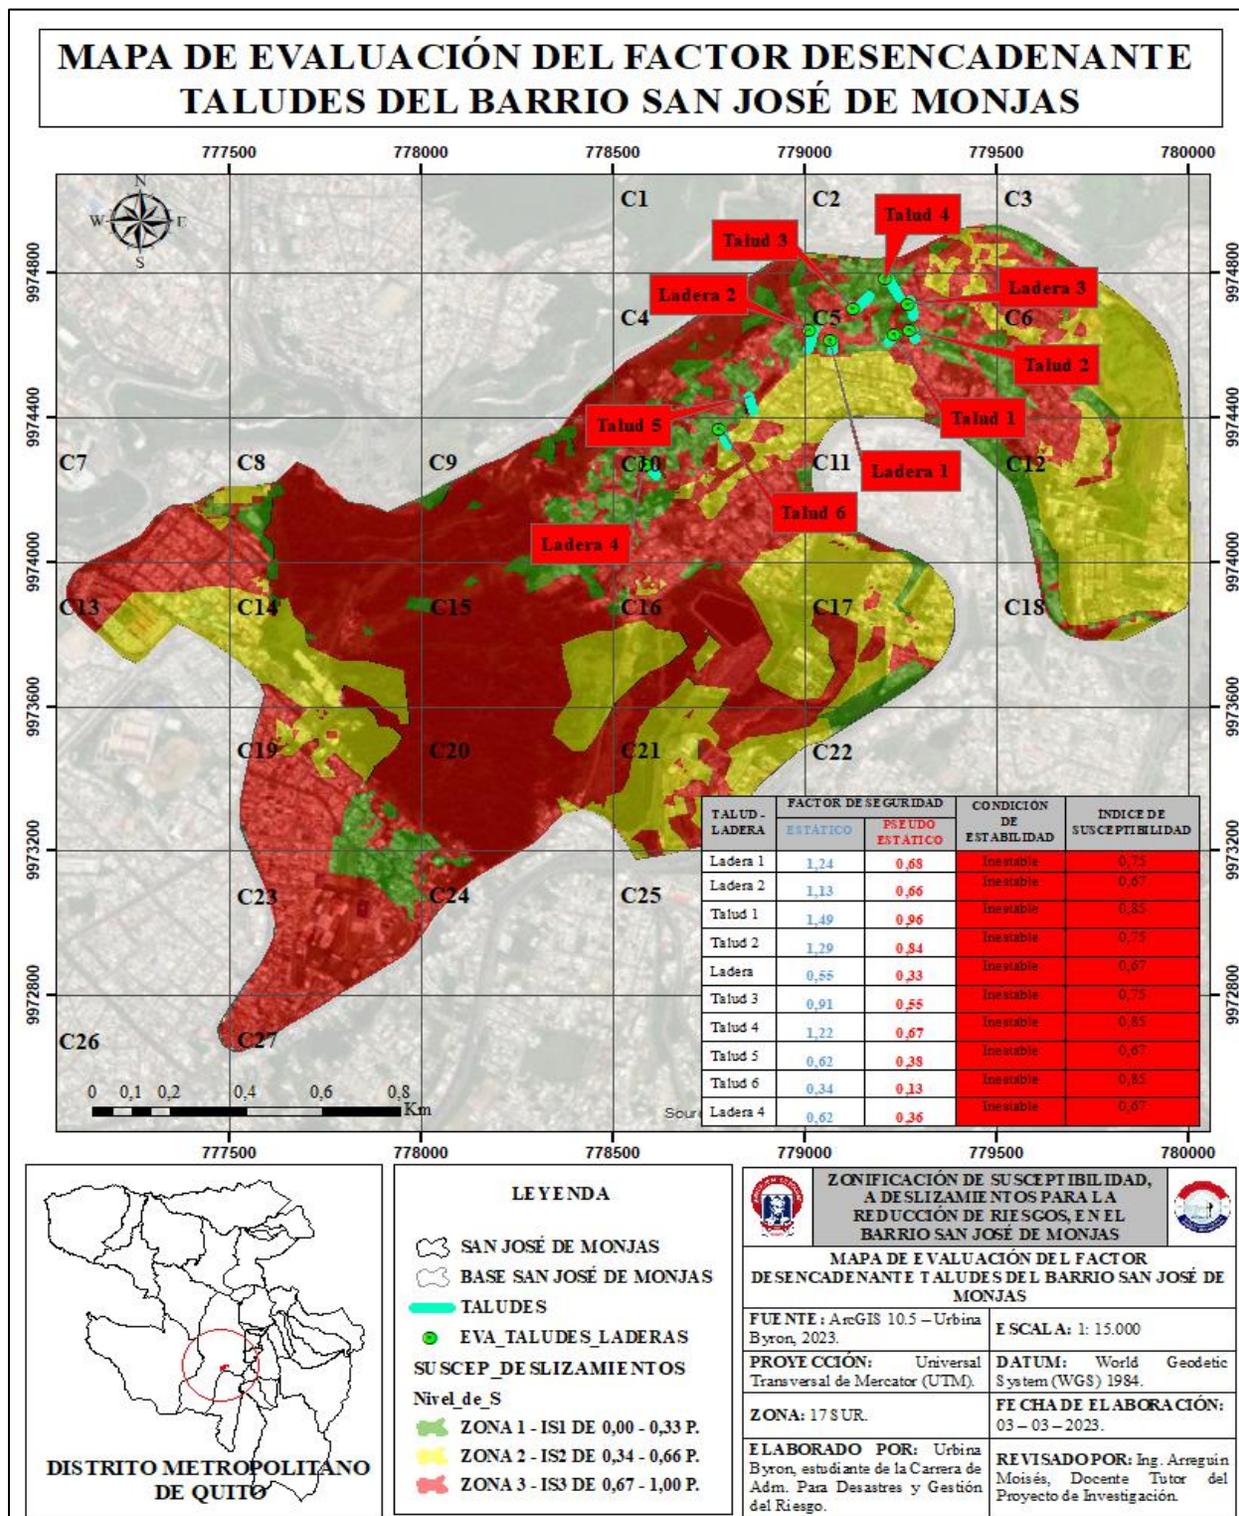
Mapa de evaluación del factor taludes del Barrio San José de Monjas.

Nota. En la figura se puede visualizar que algunas laderas y taludes, coinciden con zonas de alta susceptibilidad a deslizamientos cuyo índice oscila entre 0,67 – 1,00 puntos.

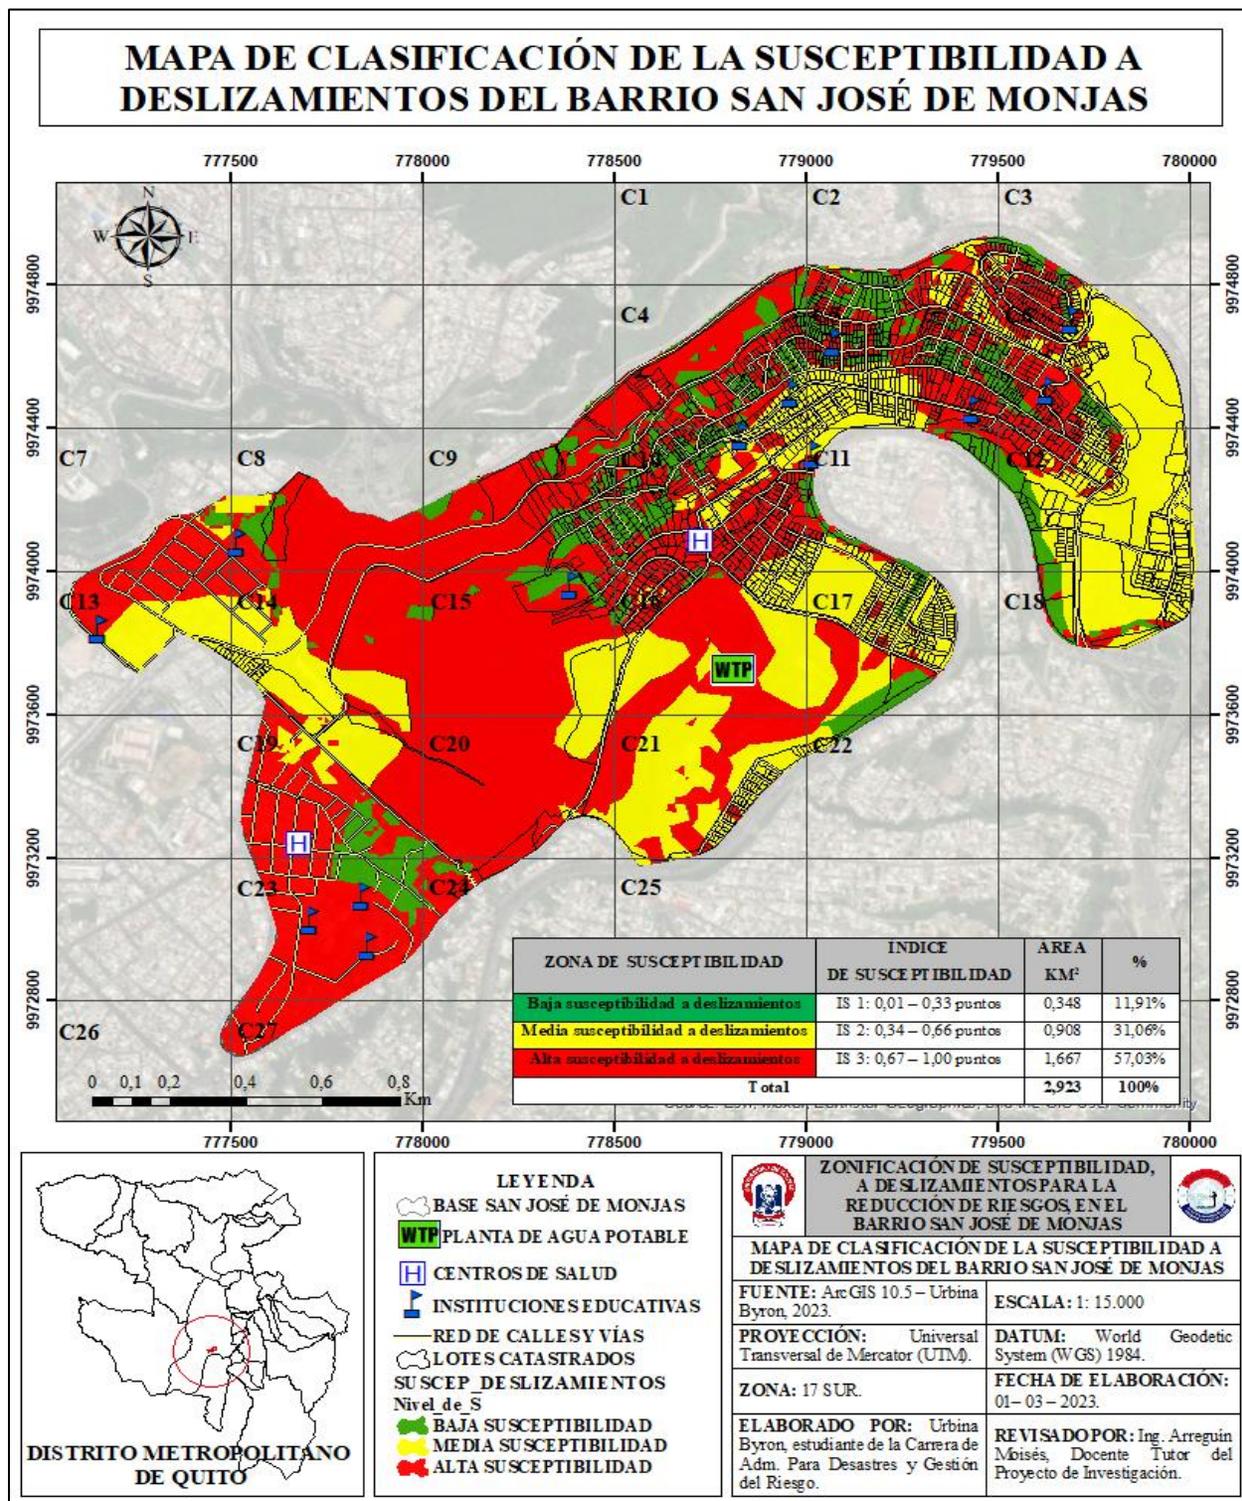
*Nota.* La presente figura muestra que la mayor parte de elementos esenciales del Barrio San José de Monjas, se ubican en zonas de alta susceptibilidad a deslizamientos pues ocupan 1,667 km<sup>2</sup>.

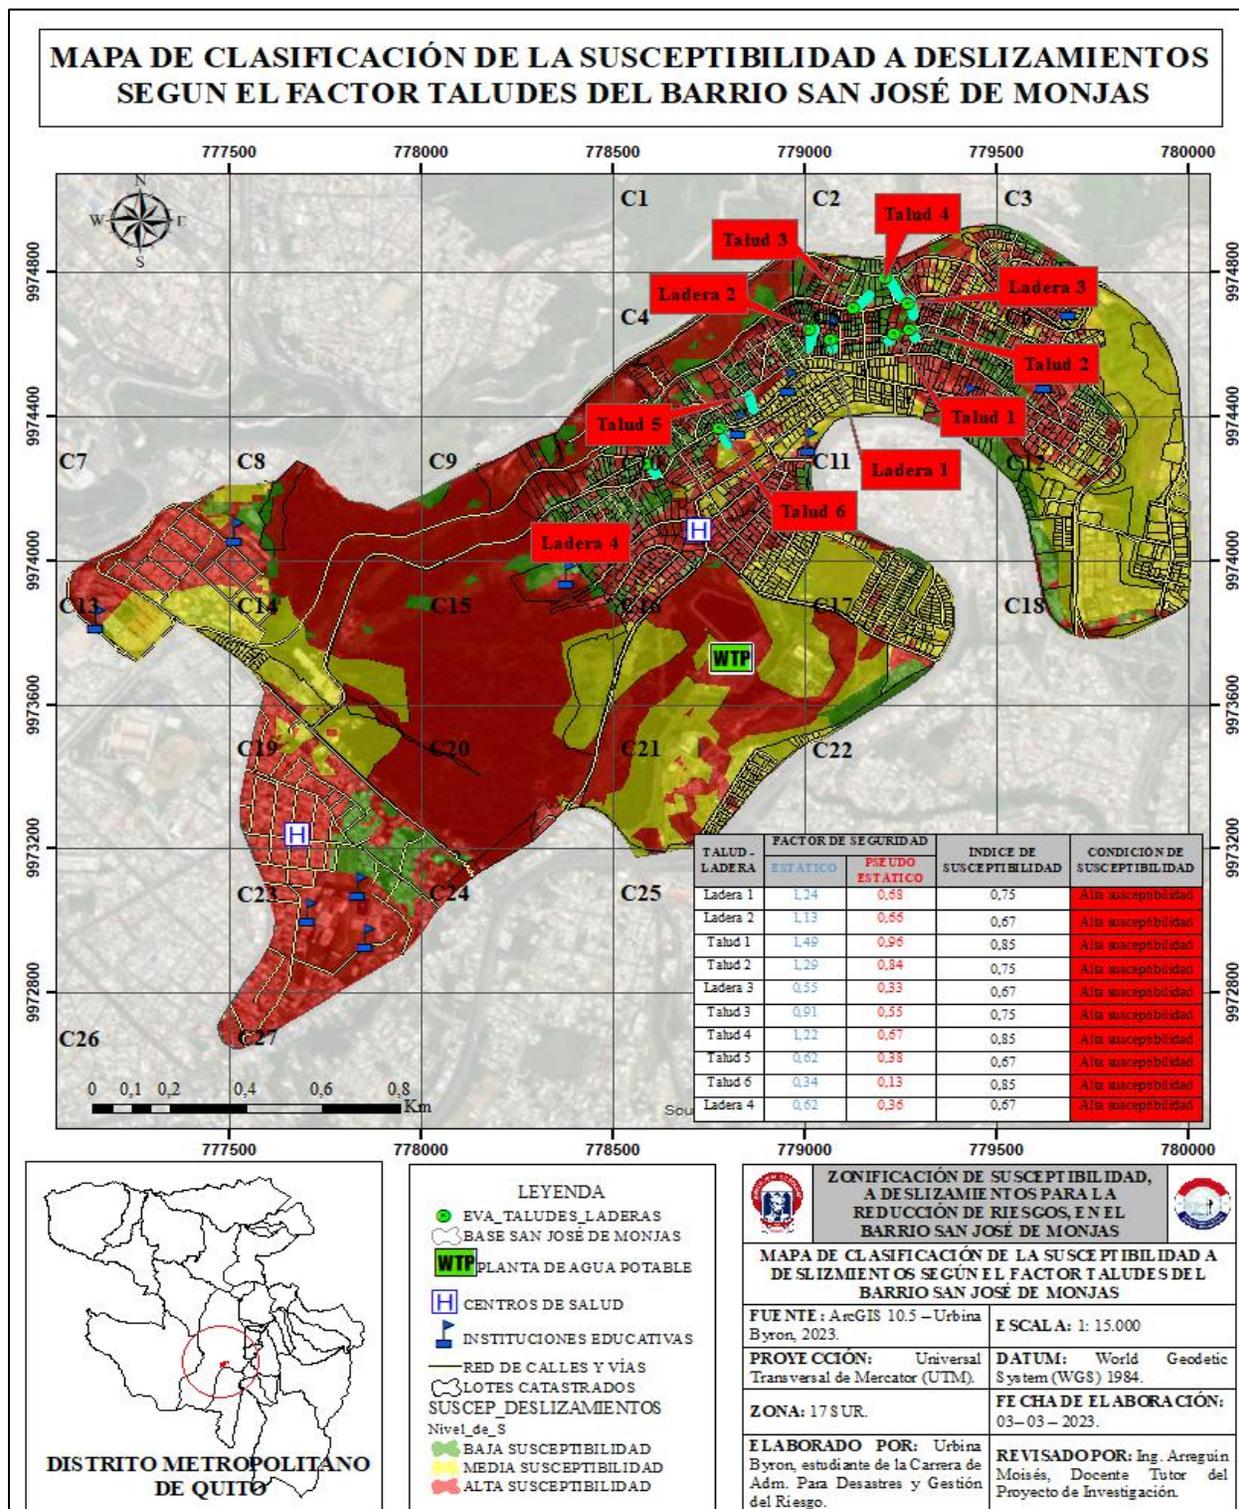
**Nota.** La figura muestra el resultado final de la clasificación de susceptibilidad a deslizamientos desarrollada en el Barrio San José de Monjas.

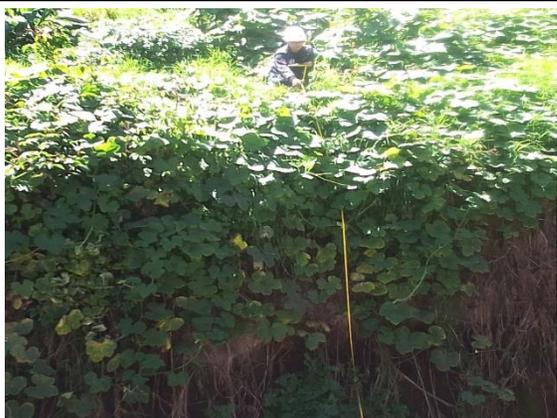
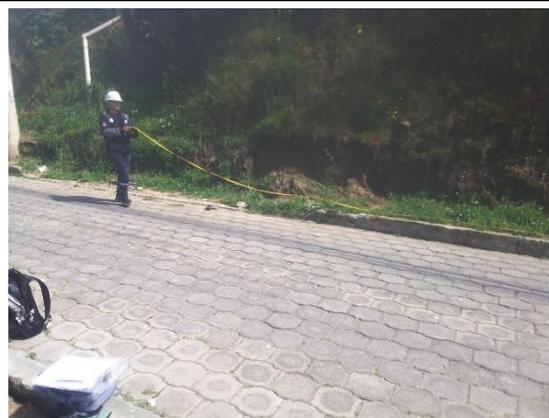
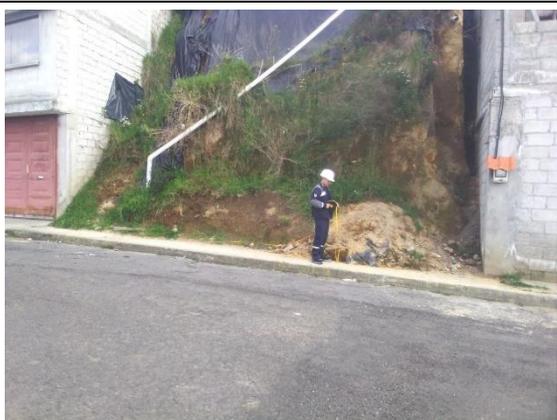
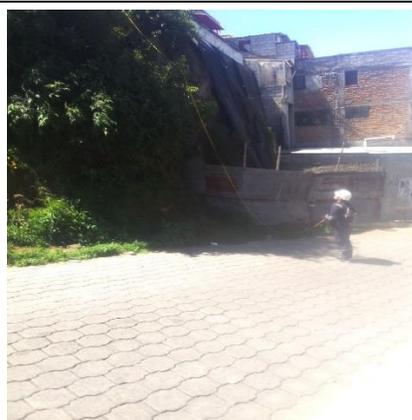
**Fotografía N°. 3 – 4.** Levantamiento de datos de medición (longitud y altitud) de la geometría de los taludes artificiales y laderas naturales.

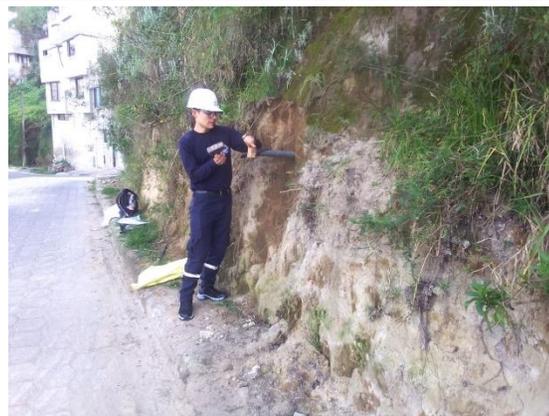
**Fotografía N°. 5 – 6.** Recolección de muestras de suelo de los taludes artificiales y laderas naturales identificados en el Barrio San José de Monjas.

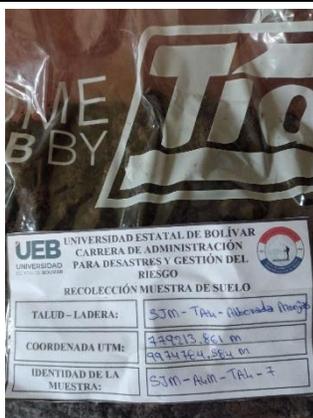
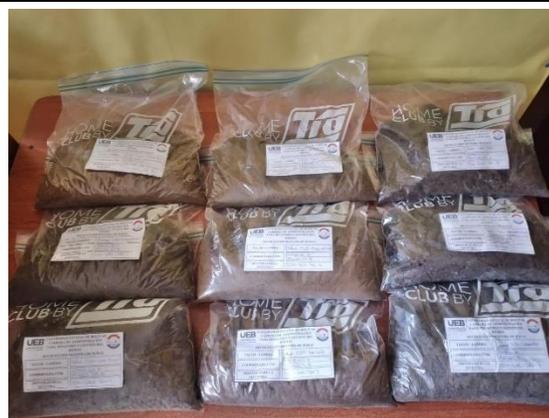
**Fotografía N°. 7 – 8.** Muestras de suelo de los taludes artificiales y laderas naturales identificados en el Barrio San José de Monjas

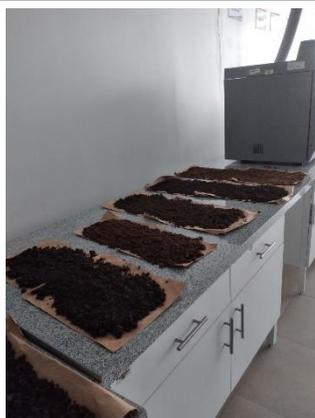
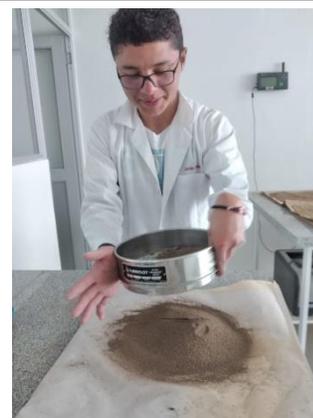
**Fotografía N°. 7 – 8.** Proceso de análisis de las muestras de suelo para determinar textura y densidad real, en el Laboratorio de Investigación y Vinculación - UEB.

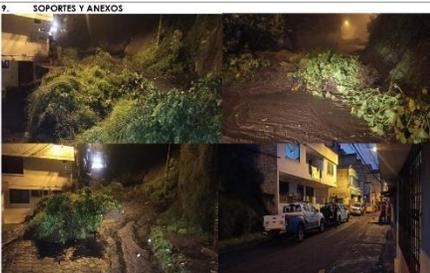
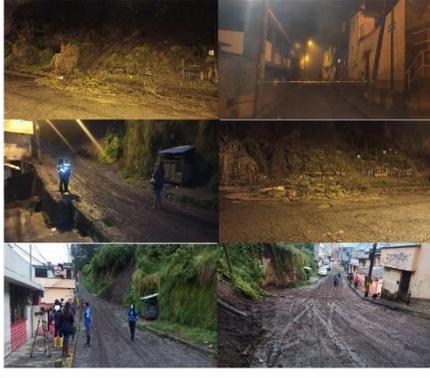
Anexo 1. Respaldo Fotográfico

Se activan las alarmas del Barrio y dando aviso a la EPMMOP, en la cual acudió los Operativos (anata del COE-M, y la Dirección de Gestión de Riesgo de la Secretaría de Seguridad y Gobernabilidad, conjuntamente con las instituciones correspondiente se realizó una evaluación del área afectada de las viviendas que se encuentran al norte superior de los taludes, dando se tomó contacto con los propietarios de las viviendas y se procedió con las respectivas recomendaciones sobre los trabajos de mitigación a realizar como propiedades privadas, una vez realizados los trabajos con maquinarias de la EPMMOP y COE-M, se hizo la limpieza y habilitación de la vía y escalinata, aproximadamente hacia las 04:00 de la madrugada, donde se logró hacer un desalojo de 90 m<sup>3</sup> de material, para que pueda ser habilitado la vía y escalinata con el fin de que la población pueda ser uso de sus ingresos con normalidad, para el día del presente 30 de marzo, donde se realizaron trabajos para poder hacer la limpieza de la vereda y escalinata con trabajo manual por parte de los trabajadores de las empresas públicas.
