UNIVERSIDAD ESTATAL DE BOLÍVAR
FACULTAD DE CIENCIAS DE LA SALUD Y DEL SER HUMANO
ADMINISTRACIÓN PARA DESASTRES Y GESTIÓN DEL RIESGO

PROYECTO DE INVESTIGACIÓN PREVIO A LA OBTENCIÓN DEL TÍTULO
INGENIERO EN ADMINISTRACIÓN PARA DESASTRES Y GESTIÓN DEL
RIESGO

ANÁLISIS DE SUSCEPTIBILIDAD A DESLIZAMIENTOS EN LA LÍNEA DE
CONDUCCIÓN DE AGUA DE LA EP-EMAPAG, EN LA PARROQUIA GUANUJO,
CANTÓN GUARANDA, PROVINCIA BOLÍVAR EN EL PERÍODO NOVIEMBRE
2022- FEBRERO 2023

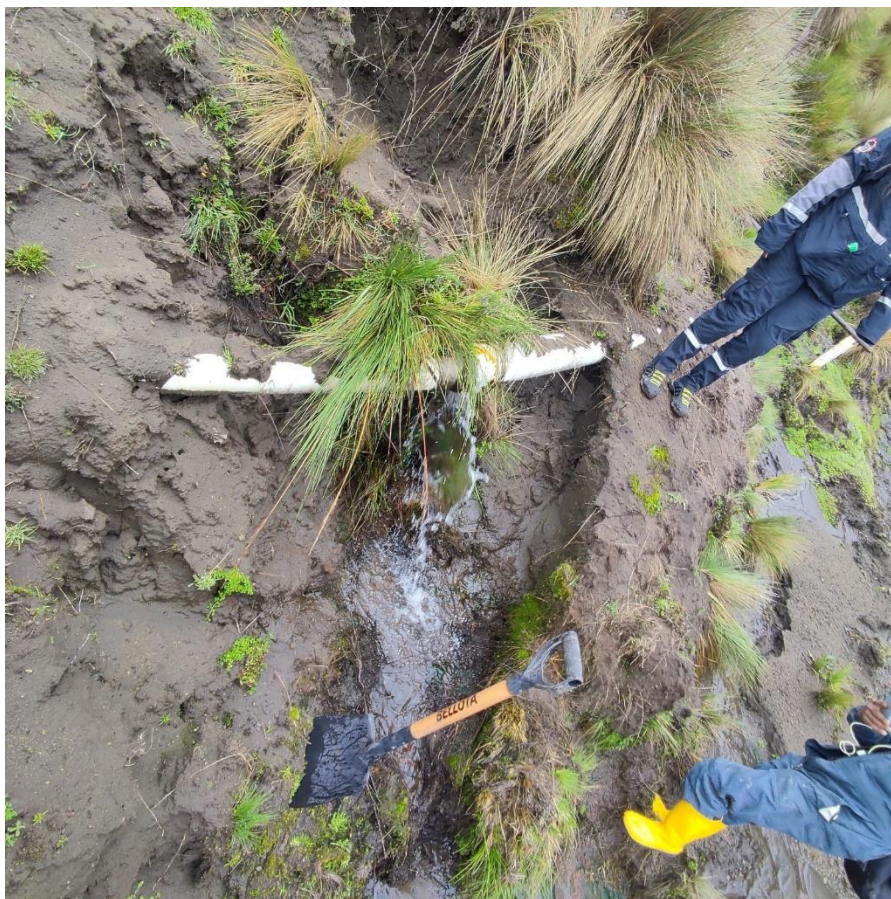
Ilustración 3: “Ciénego”

1. La tarde del 01 de enero del 2023, se produjo un deslizamiento de tierra en el sector denominado “Ciénego” que está ubicada mediante las coordenadas geográficas de latitud 732699 y longitud 9840523 el evento se suscitó por la época invernal en el trayecto de la línea de conducción de agua. Personal técnico de la Empresa Municipal de Agua Potable y Alcantarillado de Guaranda acudieron al sector para realizar el levantamiento de información oficial, en la que se detalla las necesidades primordiales y algunas recomendaciones, en donde la tubería de la línea de conducción de agua se ve comprometida. Esta información técnica permite que las autoridades, de acuerdo a sus competencias atiendan el evento adverso.

de captar, conducir y evacuar en forma adecuada el agua lluvia.				
No se cuenta con un plan de reducción de riesgos (RRR).	Bajo presupuesto.	Construir drenajes a través de taludes con el fin de estabilizar deslizamientos profundos.	“Ciénego”

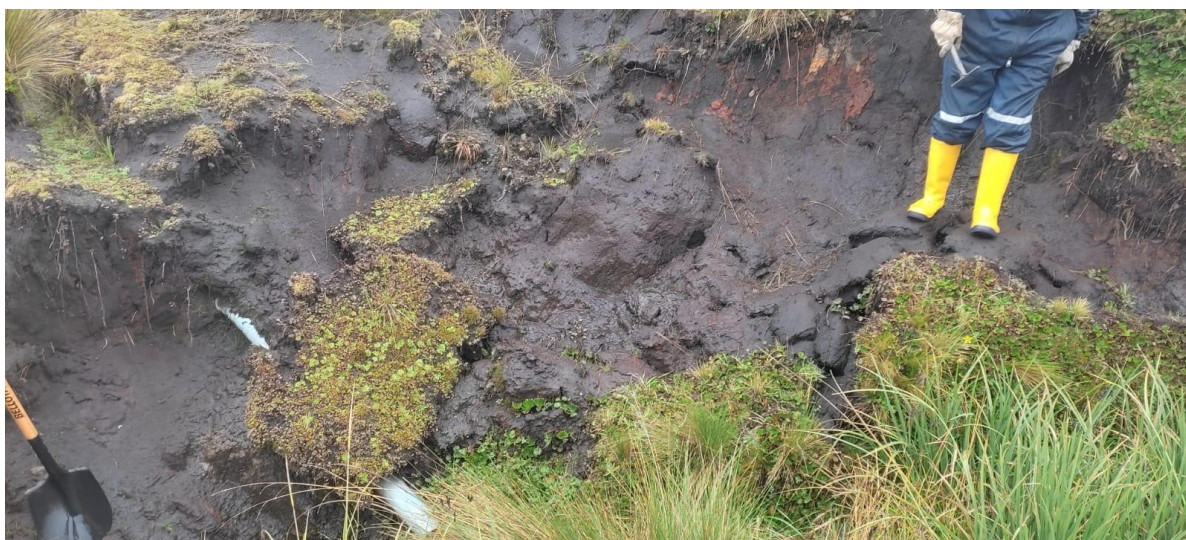
Ilustración 4: Captación "Pachala"

2. Personal técnico operativo que monitorea la línea de conducción de agua potable y sus captaciones anuncio la mañana de este 12 de abril de 2022, que se registró un deslizamiento de tierra en la captación Pachala, que está ubicada mediante las coordenadas geográficas de latitud 733594 y longitud 9838334.

La entidad anuncio de lo ocurrido a las 10h40 am mediante un informe al director de planificación, según la entidad el deslizamiento de tierra provoco el colapso de la tubería que conduce el agua potable, lo que impide que llegue hasta la captación del tanque, por lo que otras fuentes abastecen el líquido vital hacia la ciudad de Guaranda, pues las fuertes lluvias provocan dicho evento.

<p>No se cuenta con un plan de reducción de riesgos (RRR).</p>	<p>Bajo presupuesto.</p>	<p>Construir una nueva variante en sitios crónicamente inestables con el fin de mantener la línea de conducción de agua potable fuera de riesgo en caso de presentarse eventos adversos y así el líquido vital no se vea</p>	<p>“Lozán 3” “Pachala”</p>

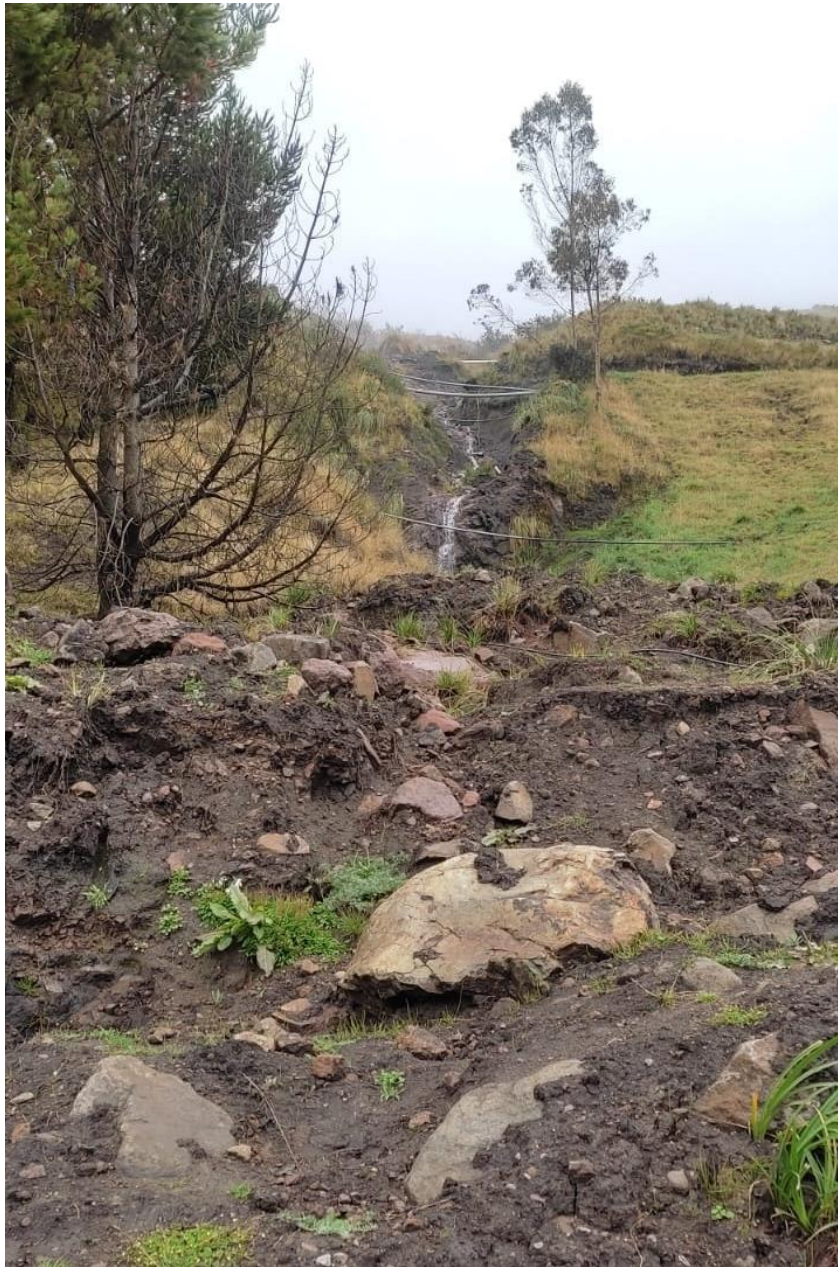
Ilustración 5: Captación "Lozán 3"

3. Luego de 14 días de lluvias fuertes en la zona norte de la ciudad de Guaranda, el día 26 de mayo de 2021, un fuerte aguacero causo problemas en la línea de conducción de agua potable en la captación "Lozán 3", con coordenadas geográficas de latitud 730267 y longitud 9837589. La acumulación de agua proveniente del canal de riego que beneficia a las comunidades aledañas al sector incidió en un deslizamiento de tierra. Los deslaves forman parte de los riesgos naturales con lo que convive la empresa en época invernal, sin embargo, por la saturación de agua en el talud hace que el evento sea recurrente.

<p>\$100</p>
<p>No se cuenta con un plan de reducción de riesgos (RRR).</p>	<p>Bajo presupuesto.</p>	<p>Estabilización de taludes para compactar el suelo de forma estática y así aumentar su densidad, resistencia, disminuir su</p>	<p>“Lozán 3”</p>

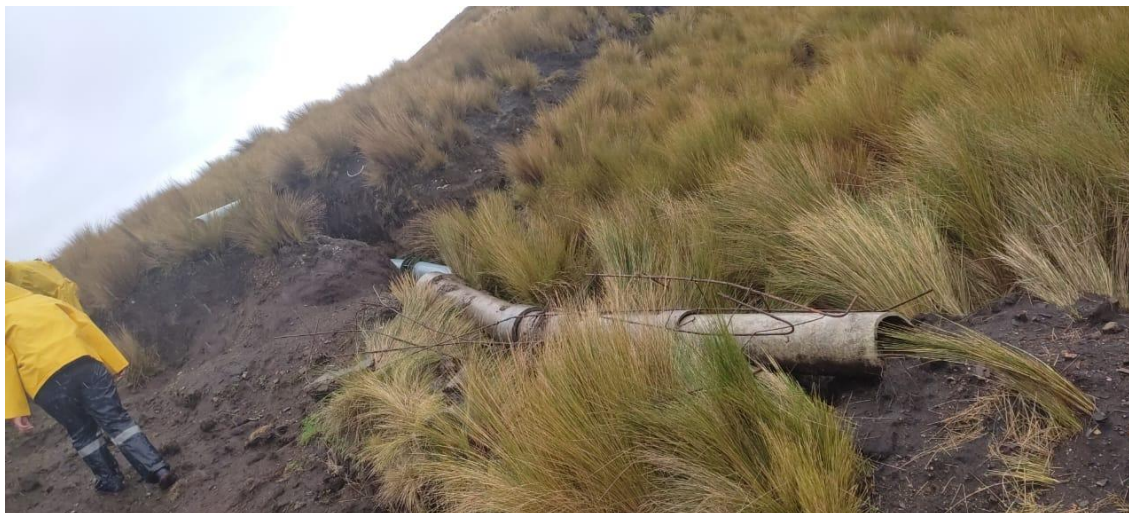
Ilustración 6: Captación "Toroguañuna"

señalo que la emergencia se produjo por la saturación de agua de un talud, que hizo que un flujo de tierra y ramas se deslizara obstaculizando y bloqueando el líquido vital. Según el personal operativo estos deslizamientos se han dado desde que inició la época invernal, sin embargo, aseguran que hoy fue mucho más fuerte.

porosidad y permeabilidad.				
No se cuenta con un plan de reducción de riesgos (RRR).	Bajo presupuesto.	Realizar cunetas de coronación, es decir, un canal longitudinal que estará ubicado a ambos lados de la carretera o, en su defecto, a un solo lado, con el objeto	“Toroguañuna”

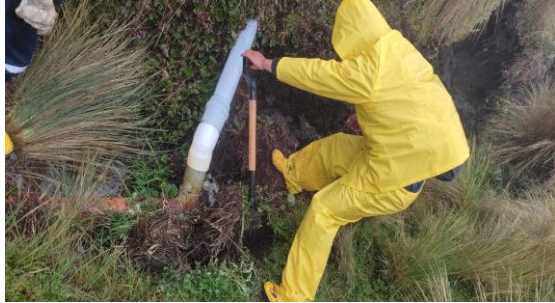
<p>No se cuenta con un cronograma para realizar visitas a campo.</p>	<p>Falta de coordinación.</p>	<p>Análisis semestrales mediante visitas a campo para identificar problemas y solucionarlos.</p>	<p>Línea de conducción de agua potable.</p>

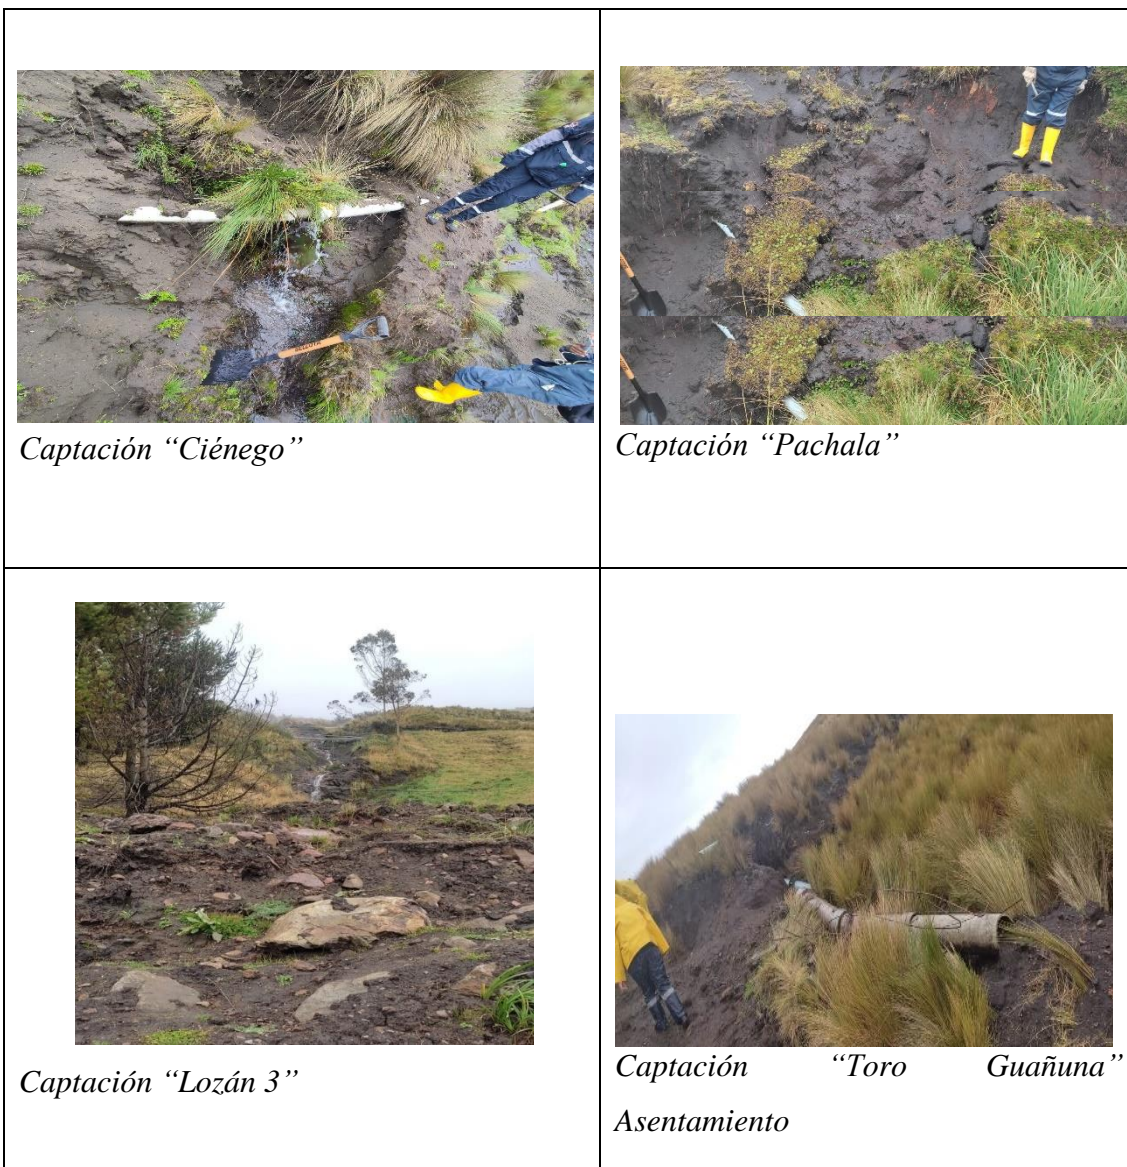
Ilustración 21: IDENTIFICACIÓN DE DESLIZAMIENTOS A LO LARGO DE LA LÍNEA DE CONDUCCIÓN DE AGUA

IDENTIFICACIÓN DE DESLIZAMIENTOS A LO LARGO DE LA LÍNEA DE CONDUCCIÓN DE AGUA
