UNIVERSIDAD ESTATAL DE BOLÍVAR

ESTUDIO DE CASO

“ESTUDIO DEL GRADO DE VULNERABILIDAD ESTRUCTURAL
DE LOS PUENTES DE LA VÍA VINCHOA Y SANTA FE DE LA CIUDAD DE
GUARANDA ANTE LA AMENAZA SÍSMICA. PERÍODO NOVIEMBRE 2022
– FEBRERO 2023”

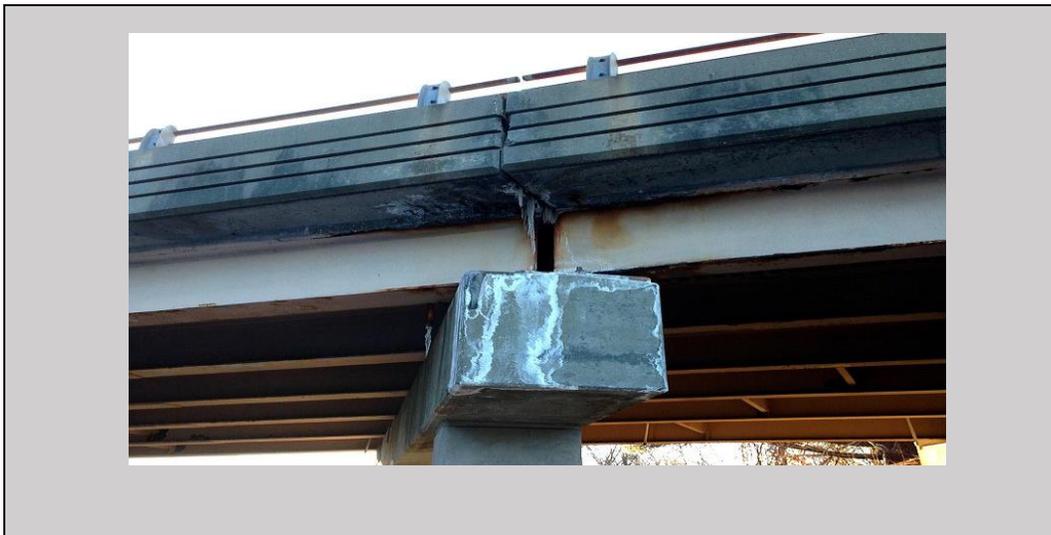
Figura 8. *Juntas de Expansión.*

Las juntas son dispositivos que dependen de los movimientos de la estructura, y sus funciones se pueden cumplir solo cuando las longitudes de apoyo (Seating) de las vigas o losas sean suficientes para suplir los movimientos que se sucedan por eventos sísmicos. Al calcular estas longitudes debe tomarse en cuenta que los elementos estructurales pueden perder sus respectivos recubrimientos al golpearse entre ellos (Dugarte, s.f.).

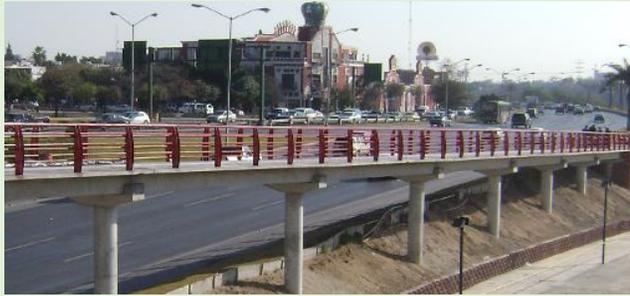
Figura 10. *Trabes*

Las trabes AASHTO son vigas de concreto reforzado que se utilizan comúnmente en puentes vehiculares ya que son ideales para soportar cargas grandes en claros de hasta 45m. Las siglas AASHTO representan en inglés: “Association of American State Highway and Transportation Officials”, estas vigas se clasifican de Tipo I hasta Tipo VI, que varía según los tamaños/dimensiones de las piezas (CCI, s.f.).

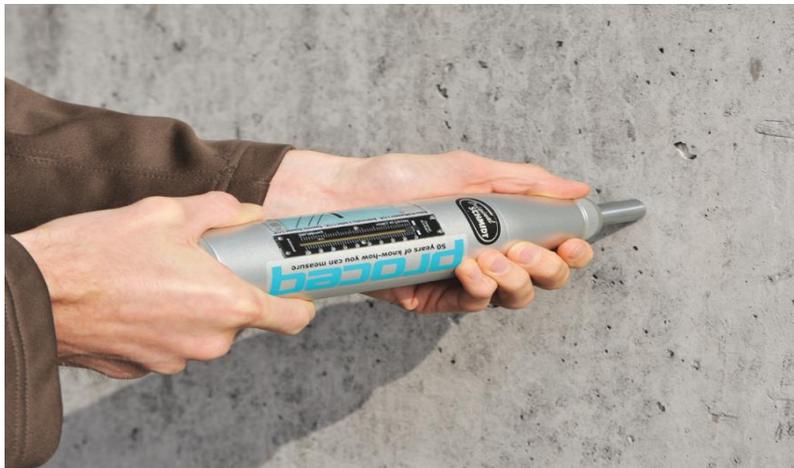
Figura 12. Descripción del Esclerómetro.

El comprador de hormigón o esclerómetro es un instrumento que se emplea para la medición de la resistencia a compresión del hormigón, el dispositivo mide el rebote y se convierte en una resistencia de compresión. Este procedimiento es aplicable para determinar la uniformidad del concreto, delinear la calidad del concreto en un estructura y estimar su resistencia. (Ávila & Herazo, 2017)

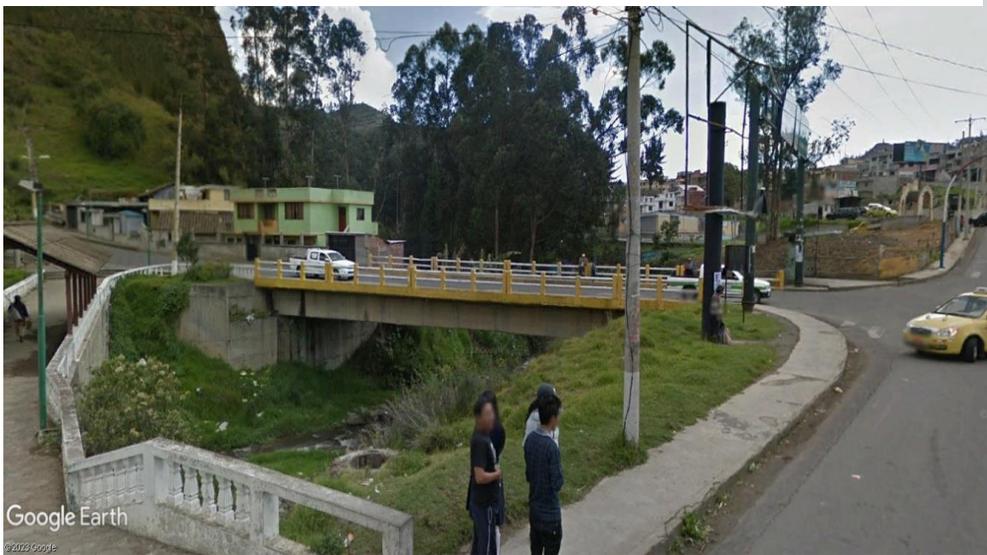
Figura 13. *Identificación del Puente de la Vía Vinchoa.*

El puente de la vía Guaranda – Vinchoa fue construido aproximadamente en el año de 1990 y tiene una longitud de 31m de largo por 10 m de ancho, el sistema estructural del puente está compuesto de un solo tramo, 4 vigas de 1,20 de alto por 50cm de grosor y de 2 aleros integrados, de concreto, un alero a cada extremo del puente.

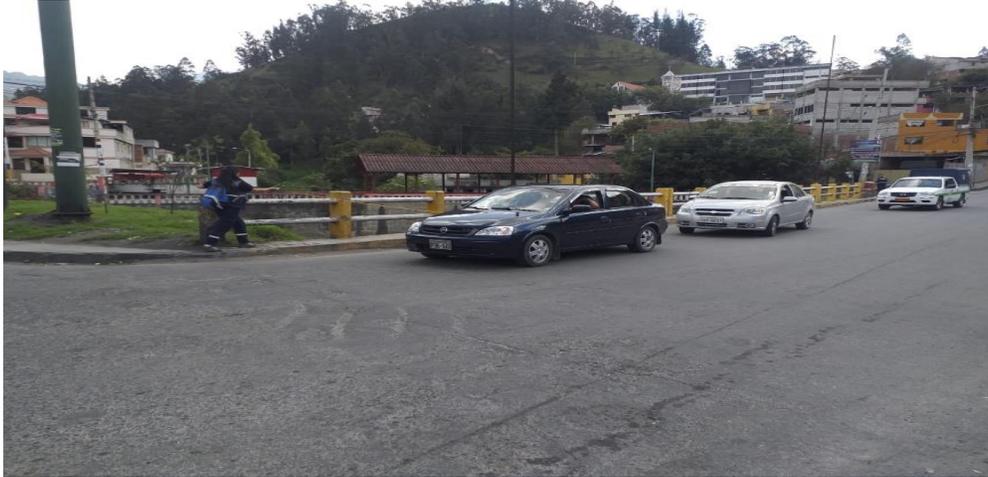
Fotografía N° 1. Juntas de Expansión – Puentes vía Vinchoa.

Nota. Identificación de las juntas de expansión del puente de la vía Vinchoa, elaboración propia, 2023.

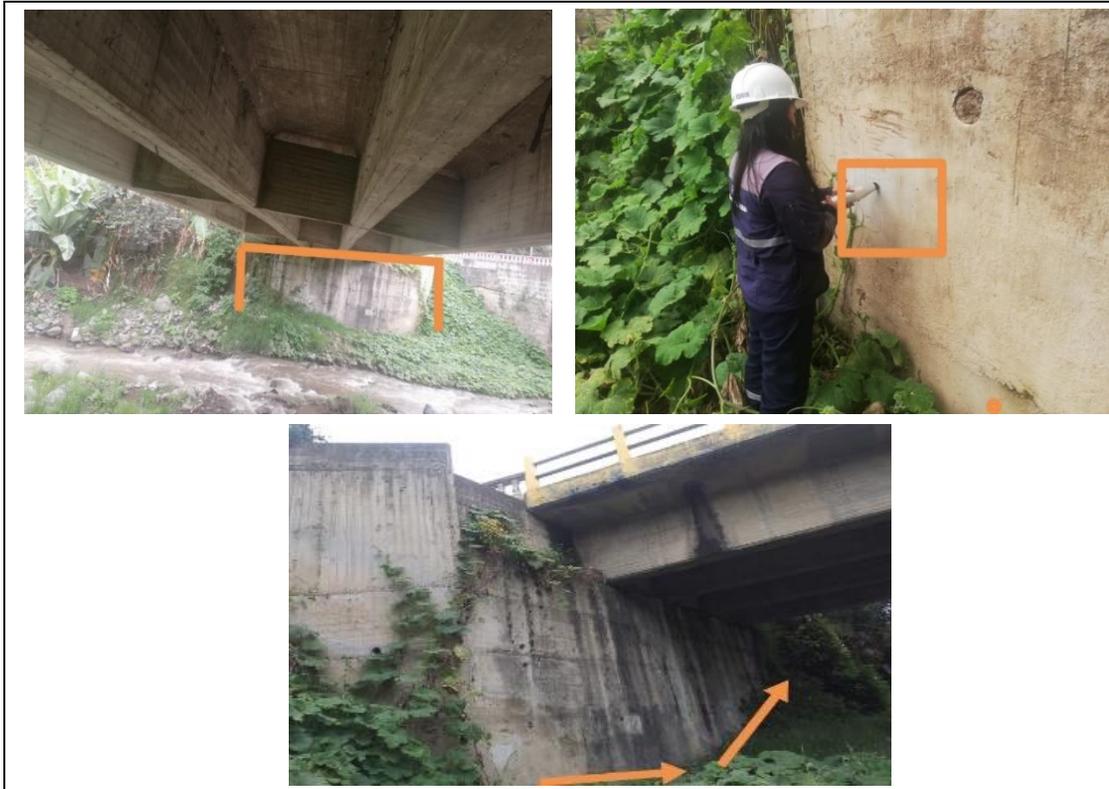
Fotografía N° 2. Pilas – Puente vía Vinchoa.

Nota. Identificación de las Pilas del puente de la vía Vinchoa, elaboración propia, 2023.

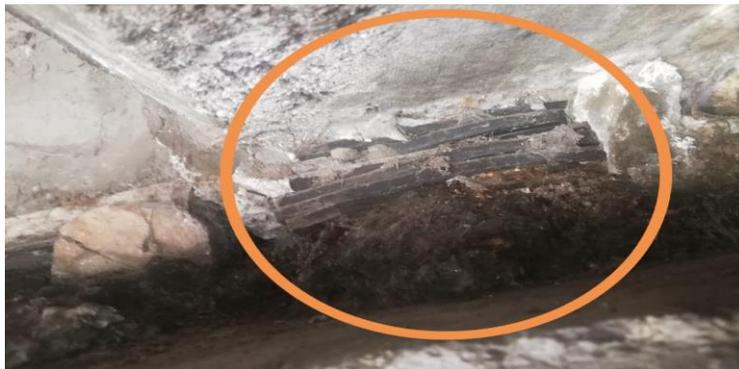
Fotografía N° 3. Apoyos – Puente vía Vinchoa.

- 4. Apoyos.** - se observó que en el puente existe 4 neoprenos 2 a cada extremo del puente, los cuales aún existen y están intactas. Esto se utiliza para reducir las vibraciones causadas por los vehículos en los puentes y es de material de caucho sintético.

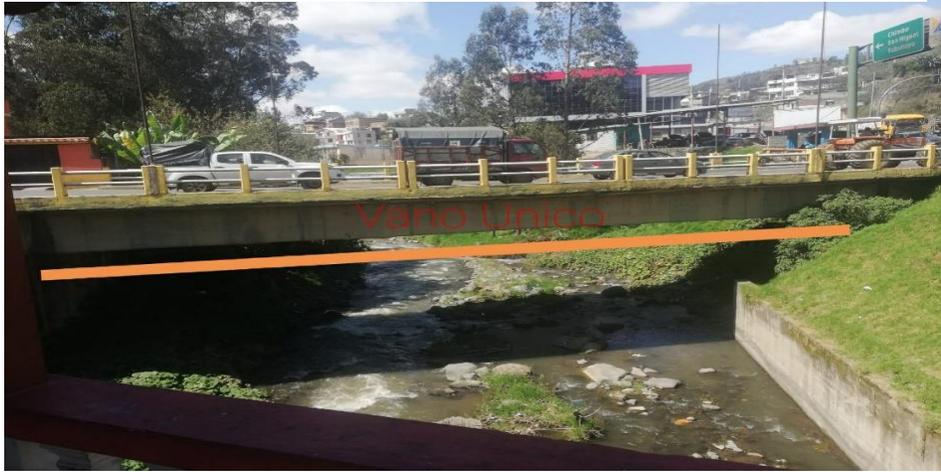
Fotografía N° 4. *Trabes – Puente vía Vinchoa.*

Nota. Identificación de los Trabes del puente de la vía Vinchoa, elaboración propia, 2023.

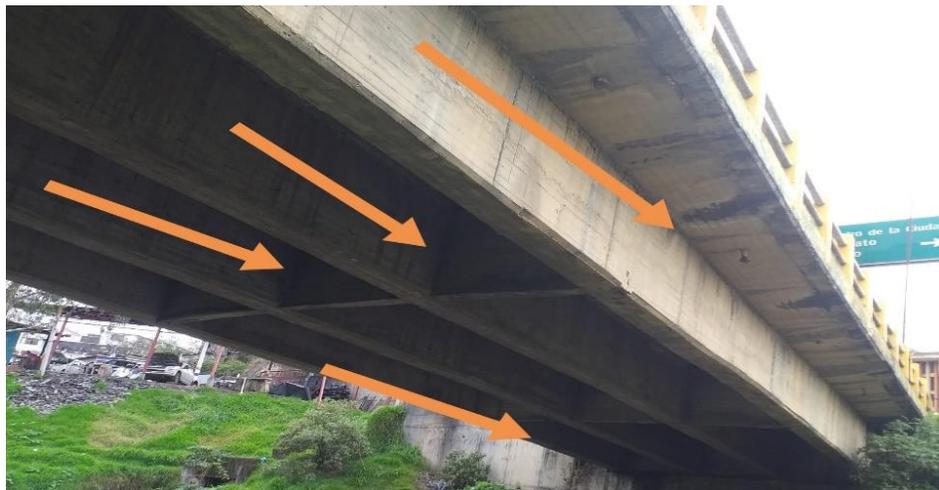
Fotografía N° 5. *Superestructura – Puente vía Vinchoa.*

Nota. Identificación de la superestructura del puente de la vía Vinchoa, elaboración propia, 2023.

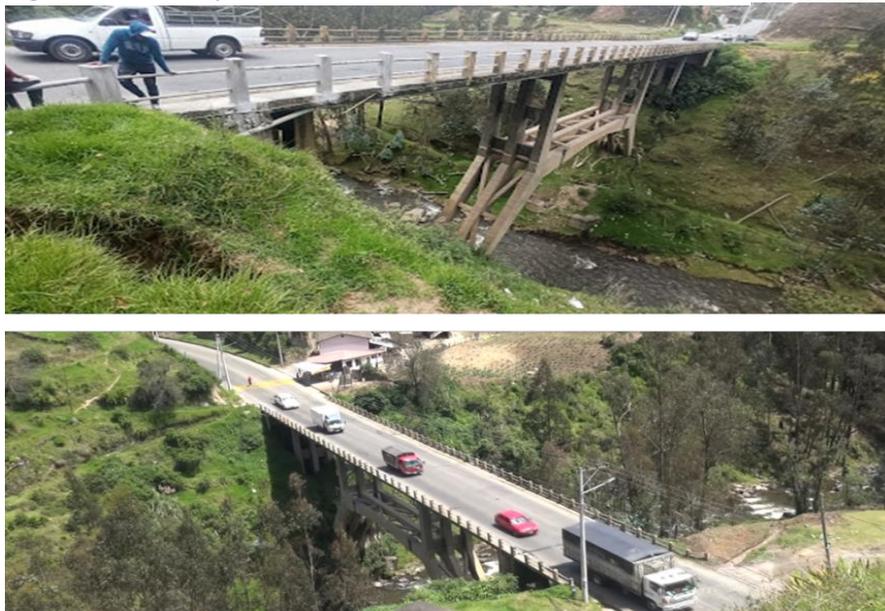
Figura 15. *Identificación del Puente de la vía Santa Fe.*

En general el puente presenta un mantenimiento deficiente que ha provocado un deterioro en los miembros estructurales; se puede apreciar la existencia de baches sobre la carpeta asfáltica, presenta desprendimiento de hormigón, la junta de construcción se muestra a desnivel de la carpeta.

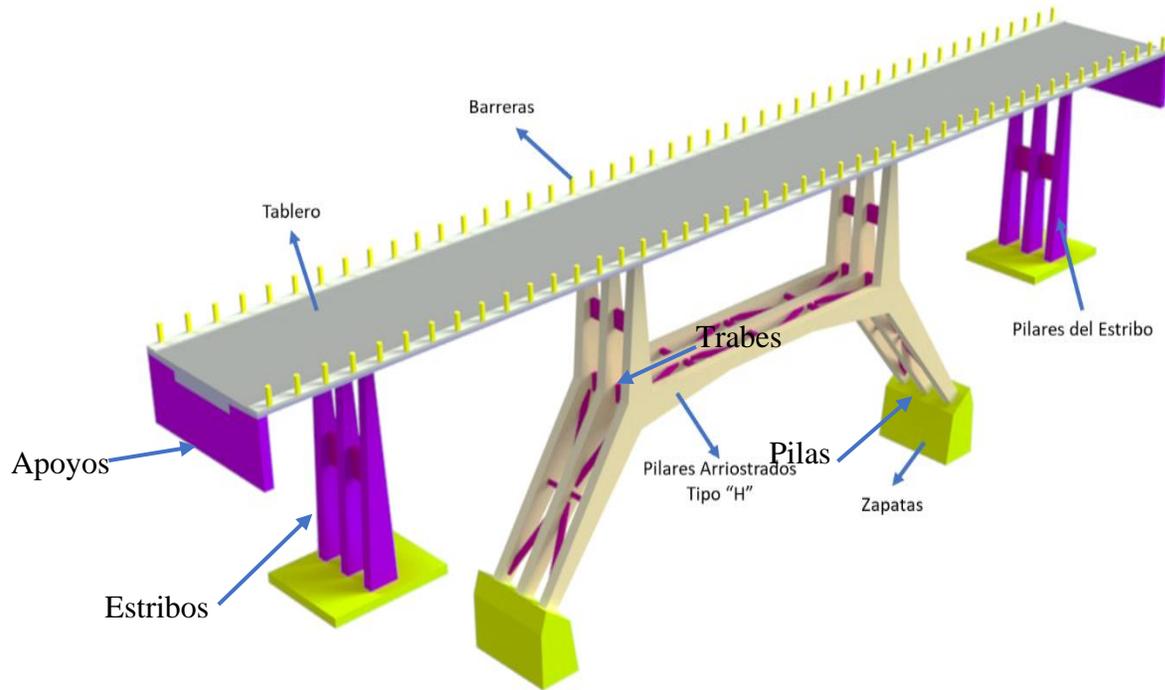
Figura 16. *Identificación de los Elementos Estructurales del puente de la vía Santa Fe*

Nota. Elementos Estructurales del puente de la vía a Santa Fe, Elaboración propia en CSiBridge, 2023.

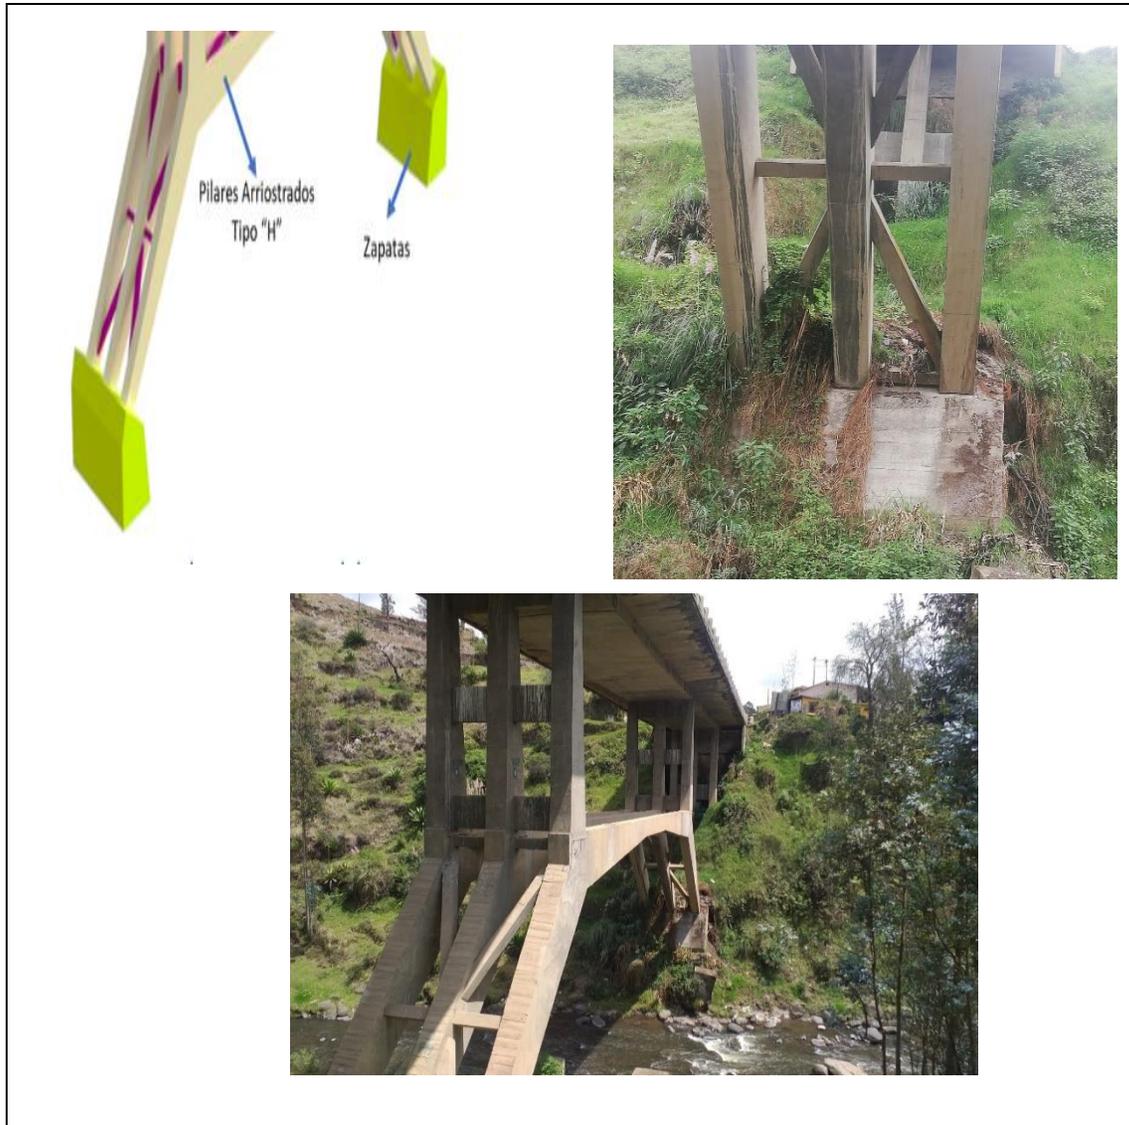
Fotografía N° 6. *Cimentación – Puente vía Santa Fe.*

Nota. Identificación de la Cimentación del Puente de Santa Fe, elaboración propia, 2023.

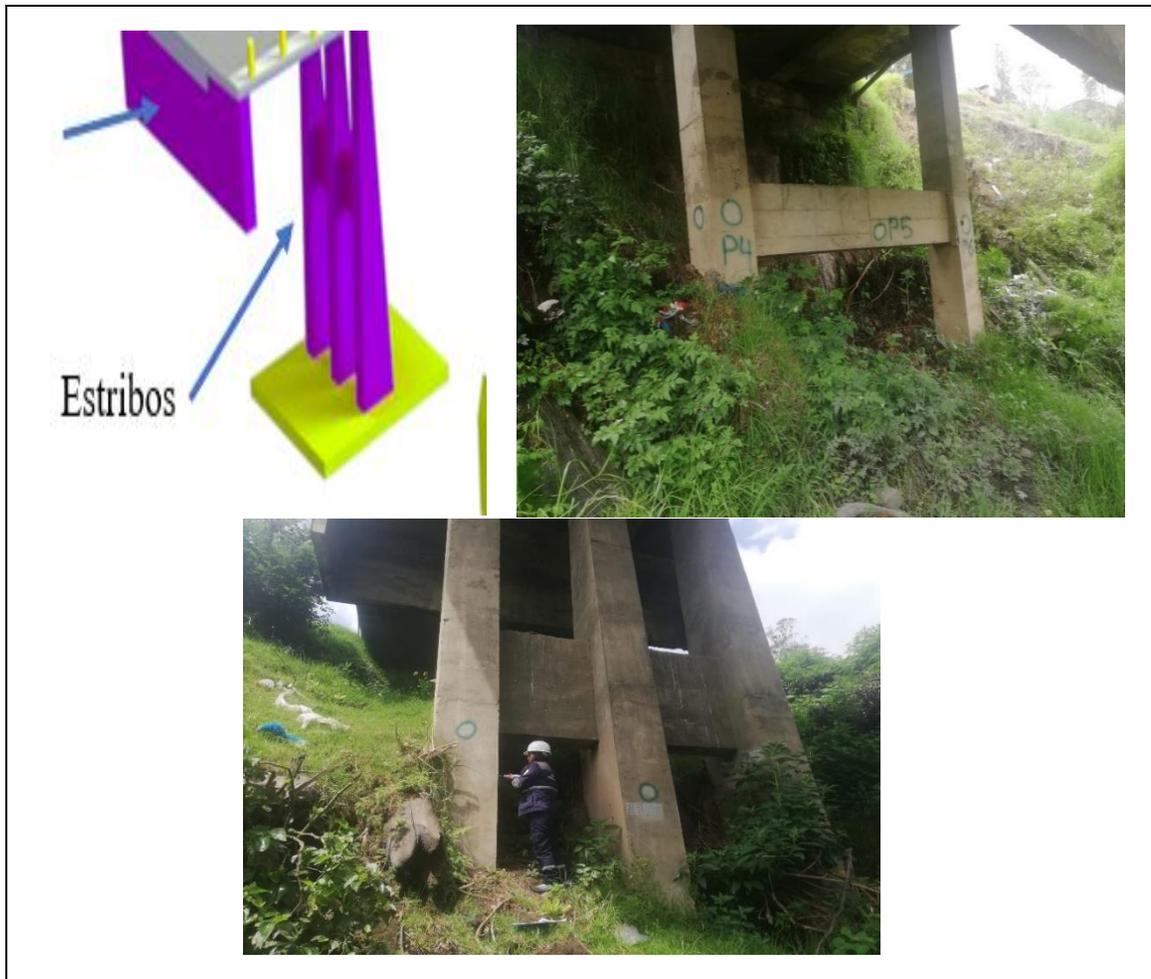
Fotografía N° 7. Estribos – Puente vía Santa Fe.

Nota. Identificación de los Estribos del Puente de Santa Fe, elaboración propia, 2023.

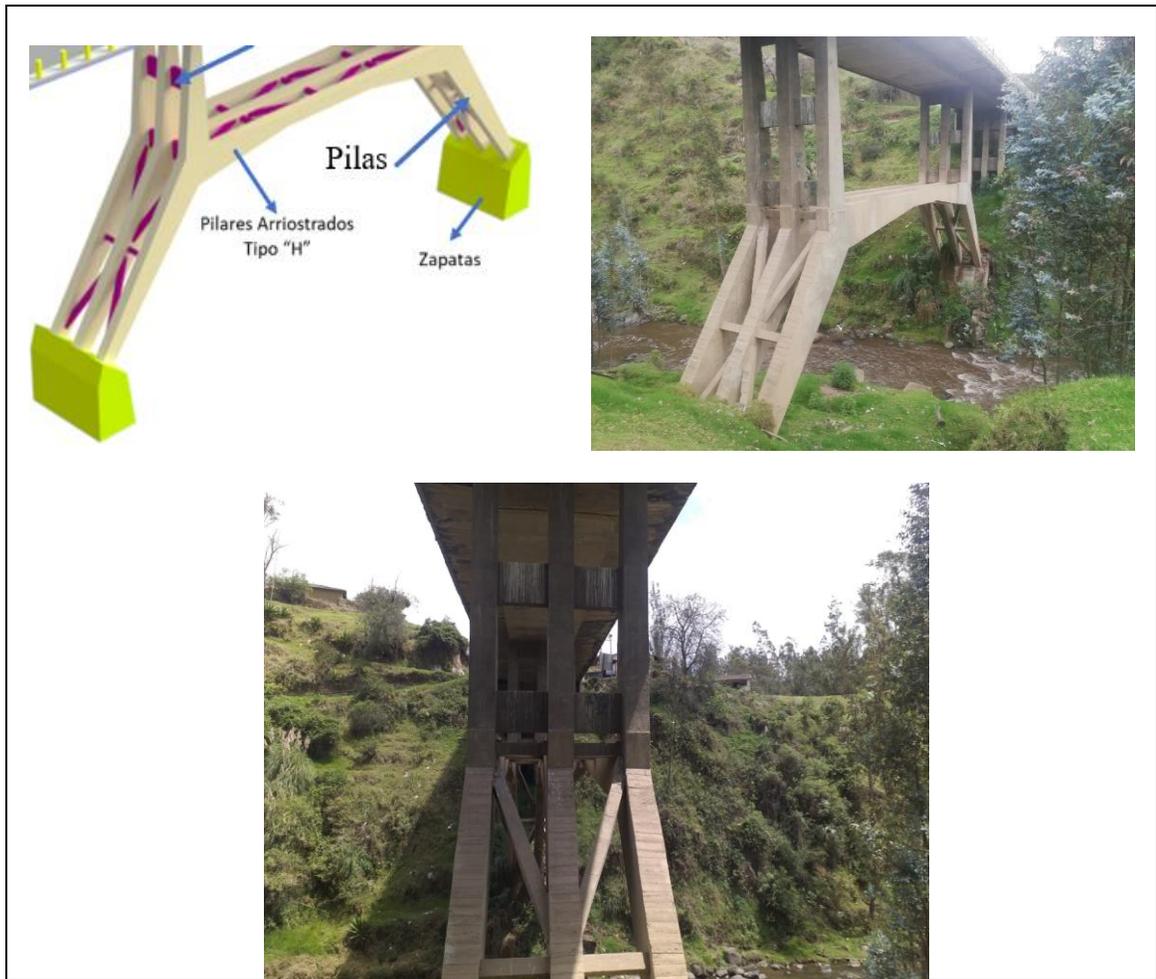
Fotografía N° 8. Pilas – Puente vía Santa Fe.

Nota. Identificación de las Pilas del Puente de Santa Fe, elaboración propia, 2023.

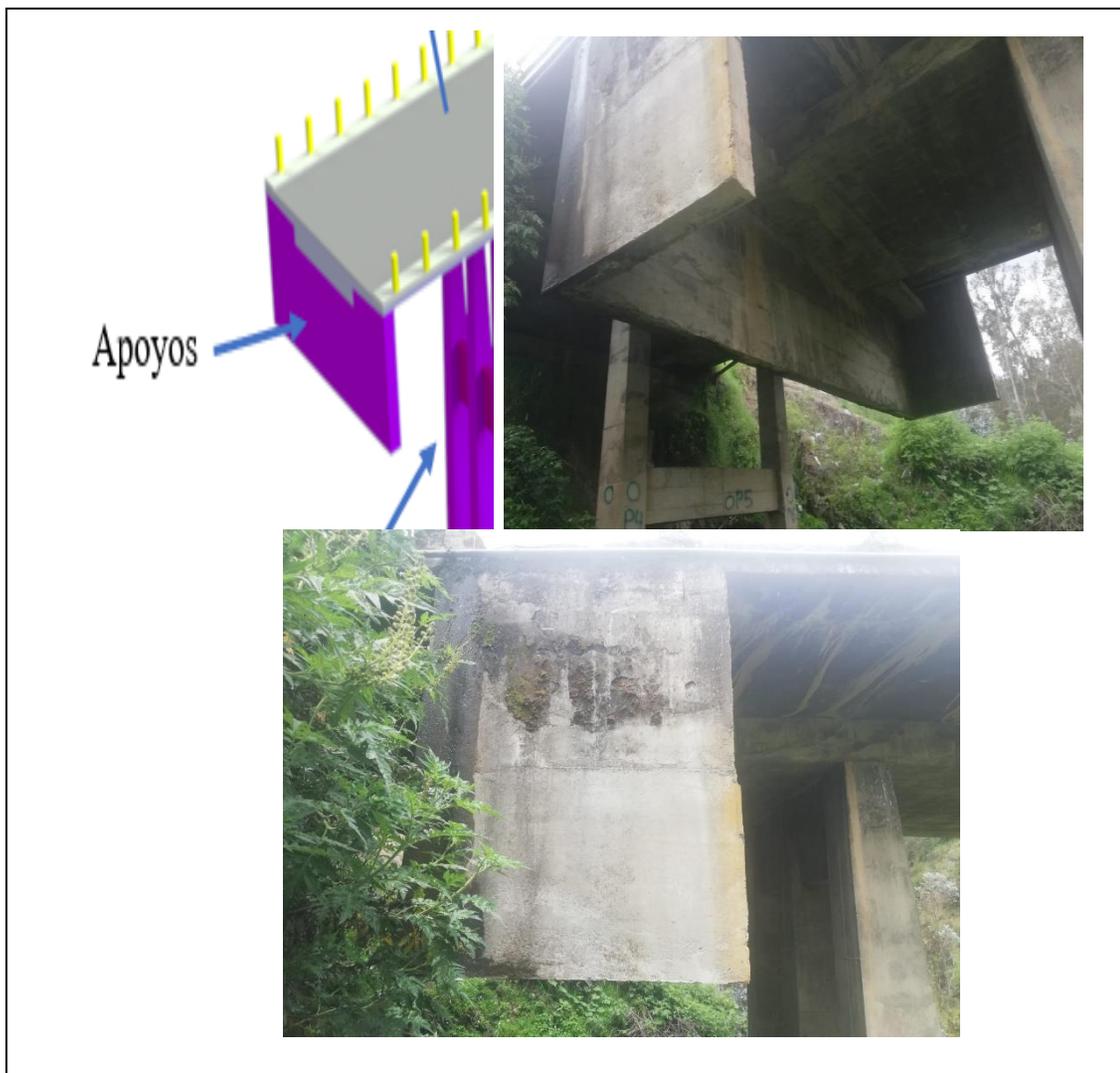
Fotografía N° 9. Apoyos – Puentes vía Santa Fe.

Nota. Identificación de los Apoyos del Puente de Santa Fe, elaboración propia, 2023.

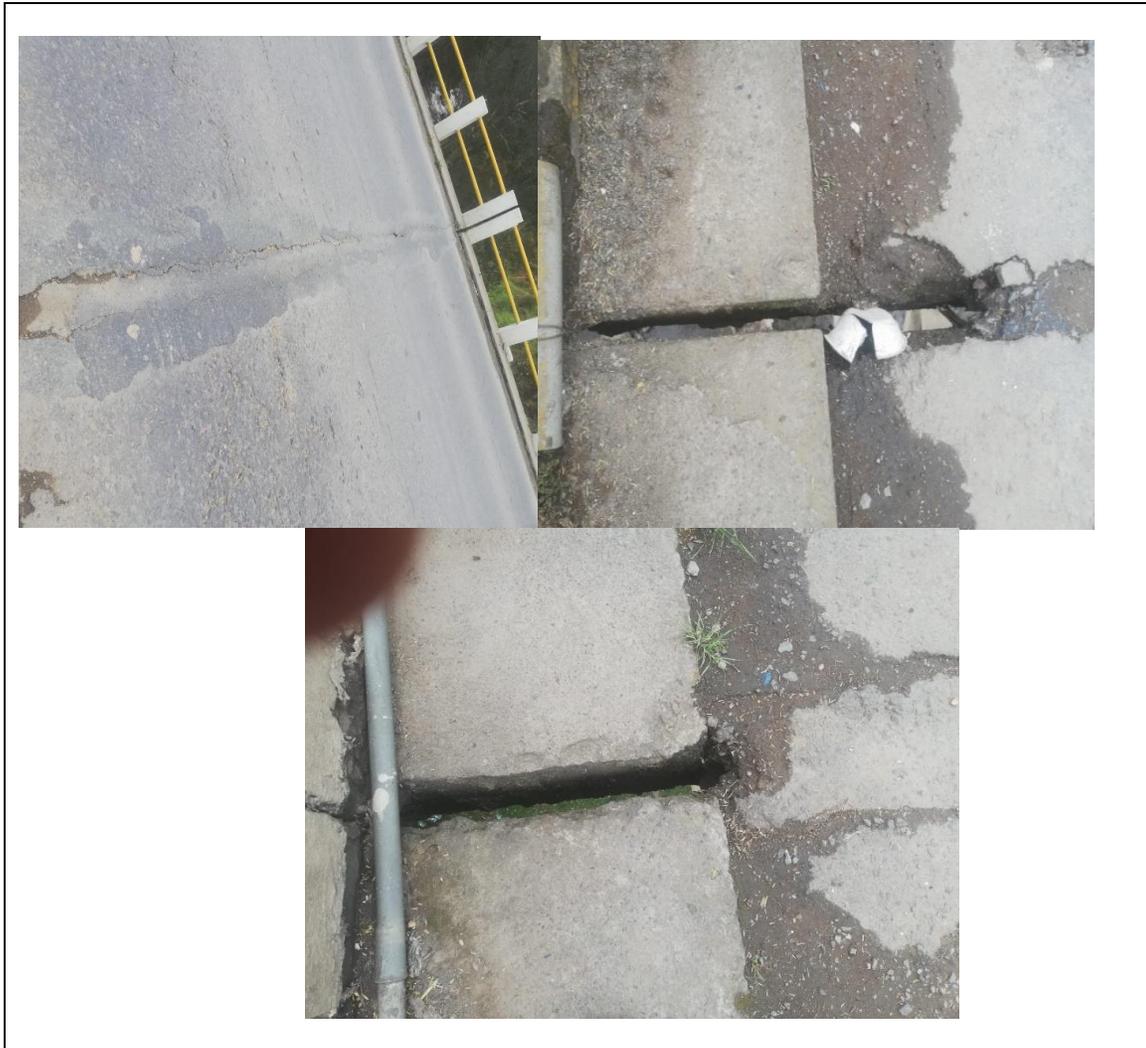
Fotografía N° 10. *Juntas de Expansión – Puente vía Santa Fe.*

Nota. Identificación de las Juntas de Expansión del Puente de Santa Fe, elaboración propia, 2023.

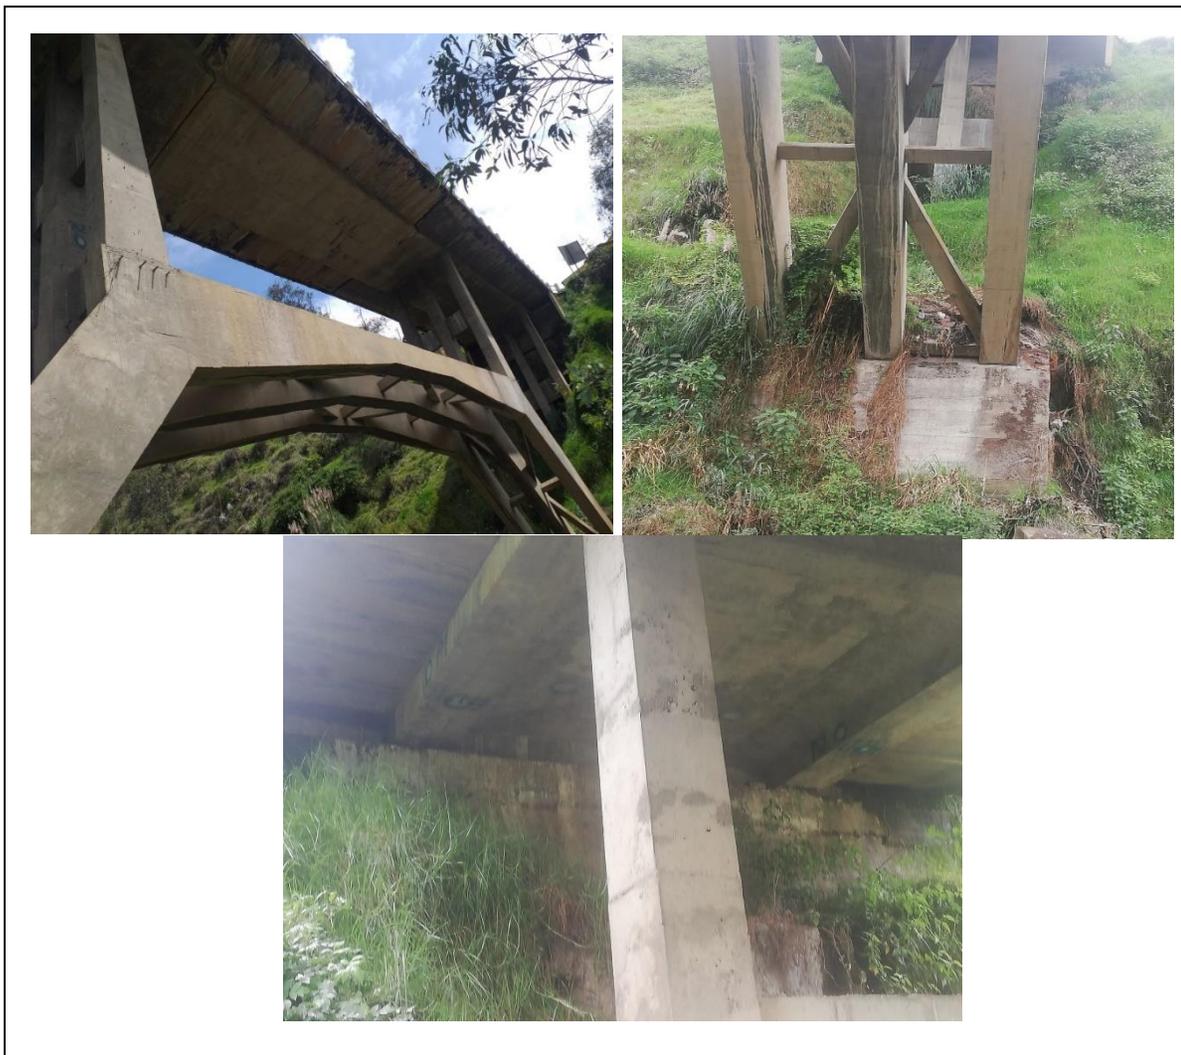
Fotografía N° 11. *Subestructura – Puente vía Santa Fe.*

Nota. Identificación de la Subestructura del Puente de Santa Fe, elaboración propia, 2023.

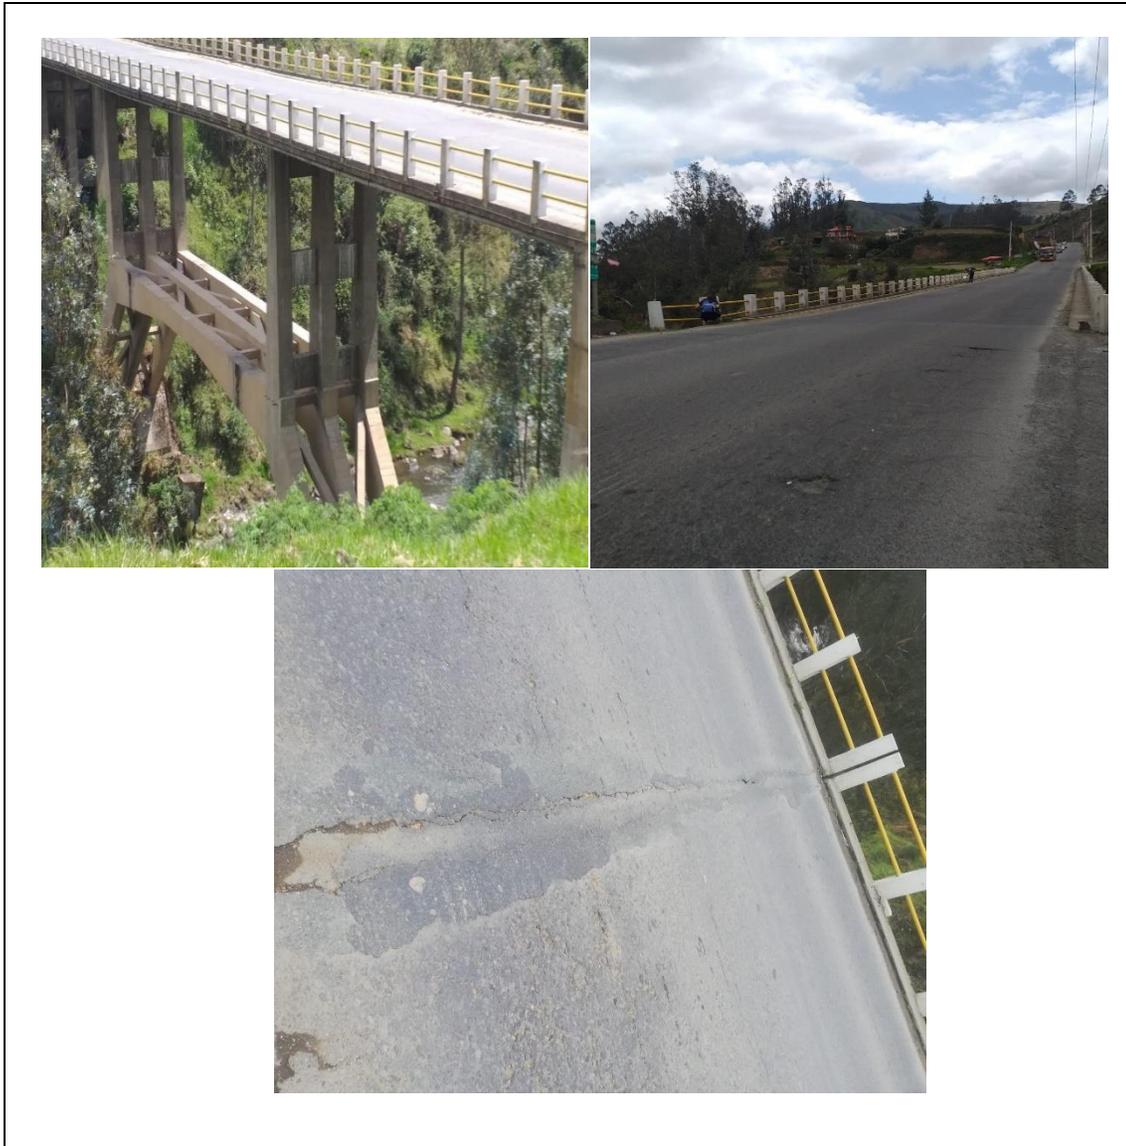
Fotografía N° 12. *Superestructura – Puente vía Santa Fe.*

Nota. Identificación de la Superestructura del Puente de Santa Fe, elaboración propia, 2023.

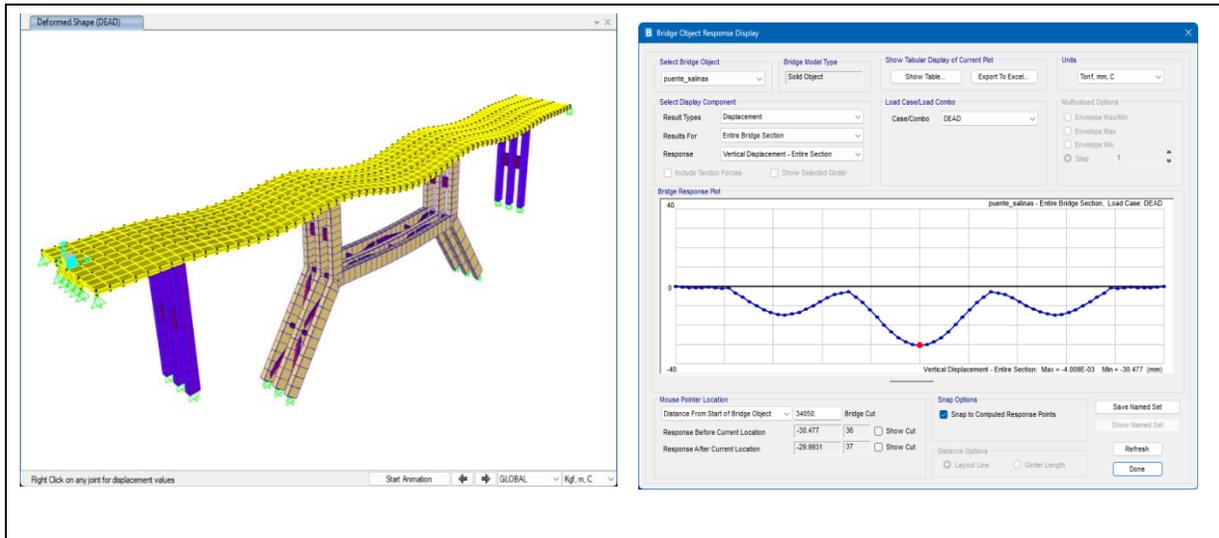
Nota. Representación de las Deformaciones por cargas muertas permanentes en el modelo del puente de Santa Fe, elaboración propia en CSiBridge, 2023.

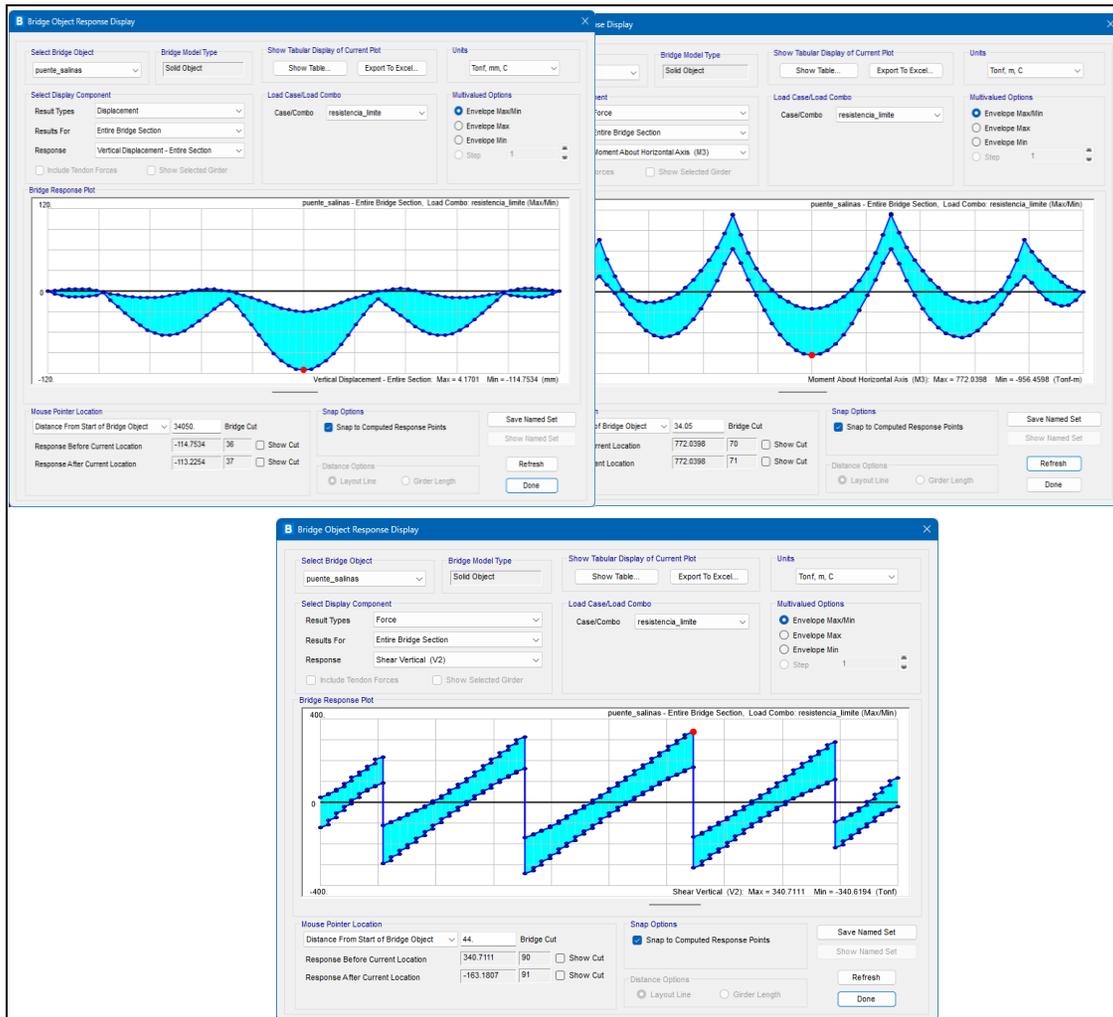
Nota. Envoltentes de deflexiones verticales y estado de resistencia de diagrama cortante para el estado de resistencia límite, elaboración propia en CSiBridge, 2023.

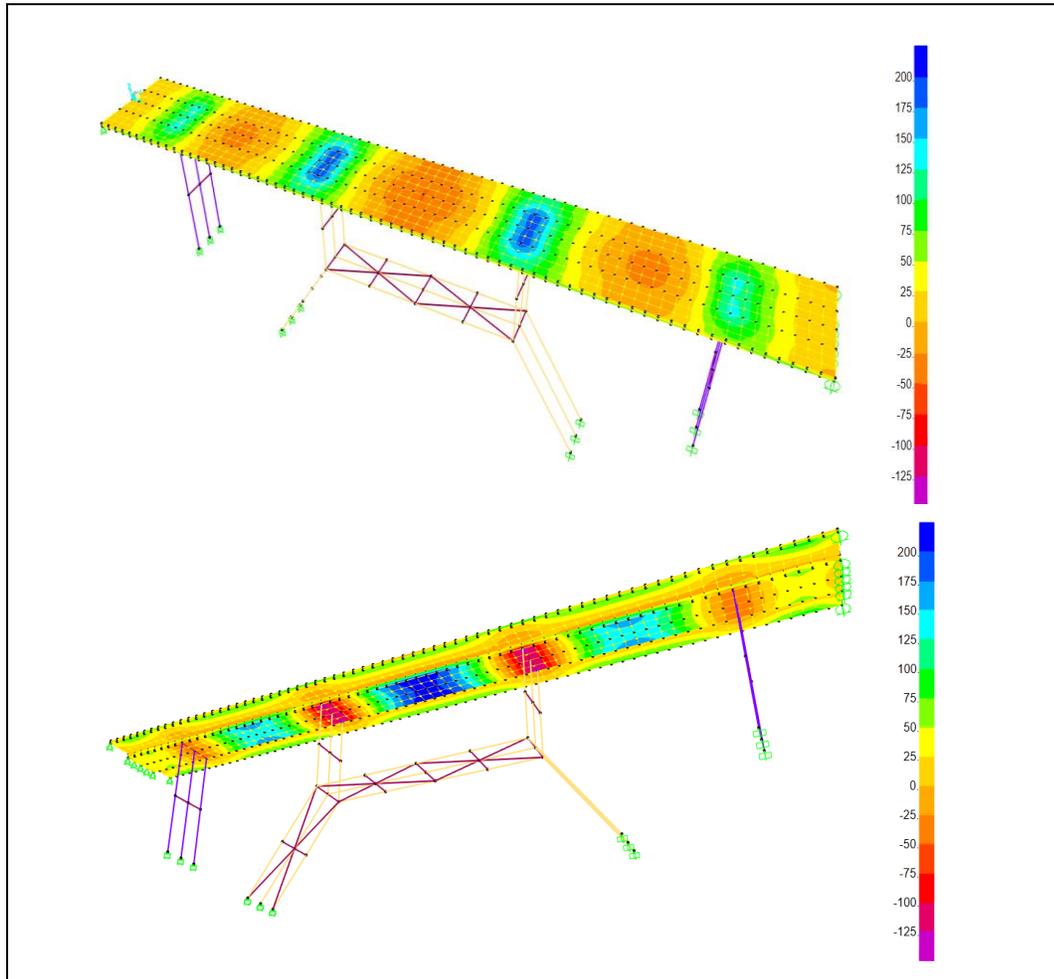
Nota. Esfuerzos en las fibras superiores e inferiores del tablero, elaboración propia en CSiBridge, 2023.

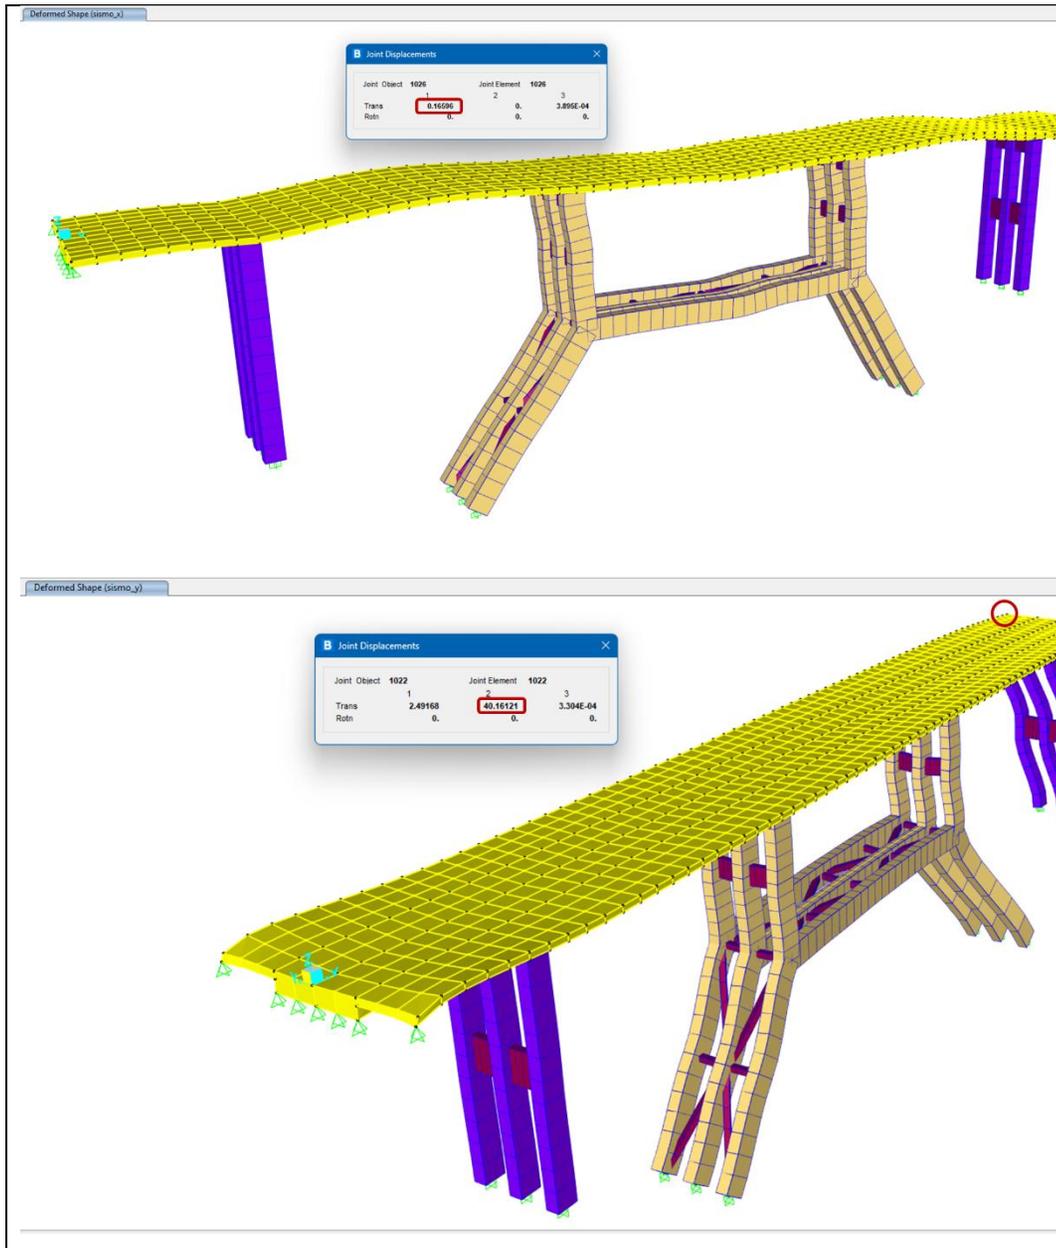
Nota. Deformaciones por carga sísmica en dirección longitudinal y deformaciones en cargas sísmicas en dirección transversal, elaboración propia en CSiBridge, 2023.

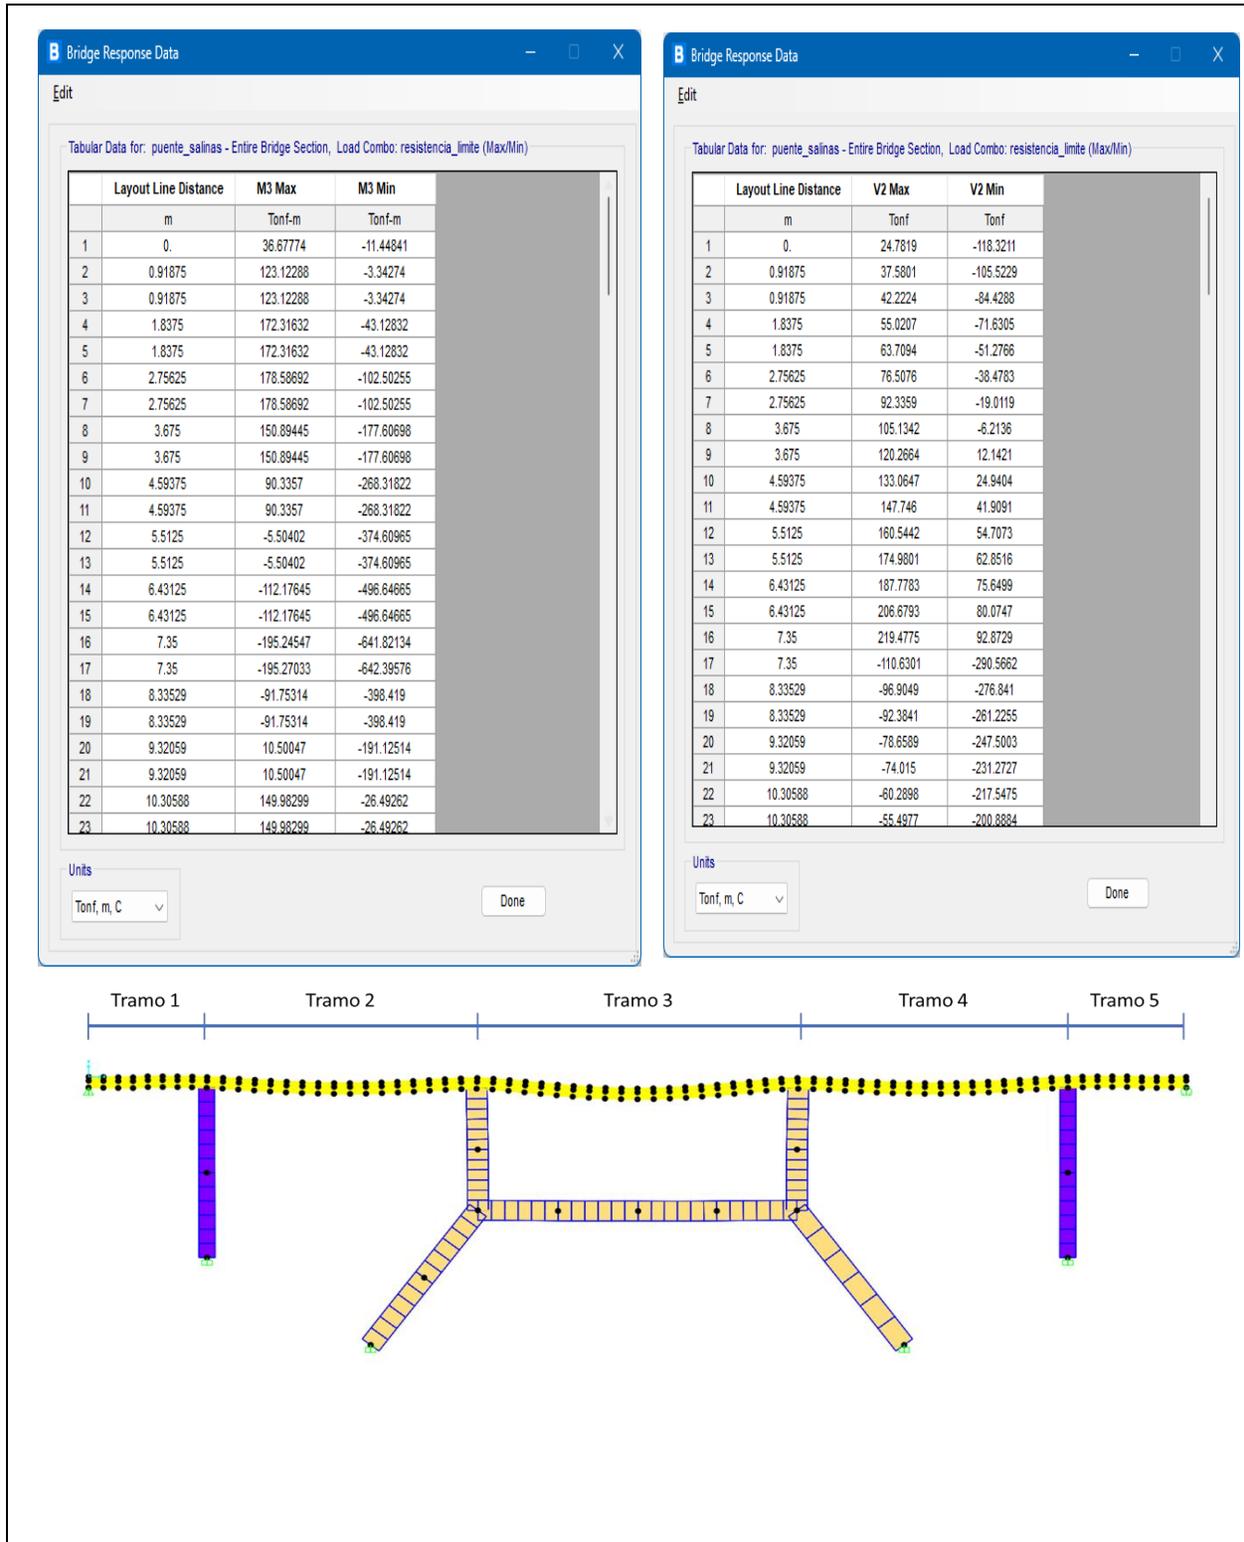
Nota. Presentación de los valores obtenidos del momento para el estudio límite de resistencia, elaboración propia en CSiBridge, 2023.

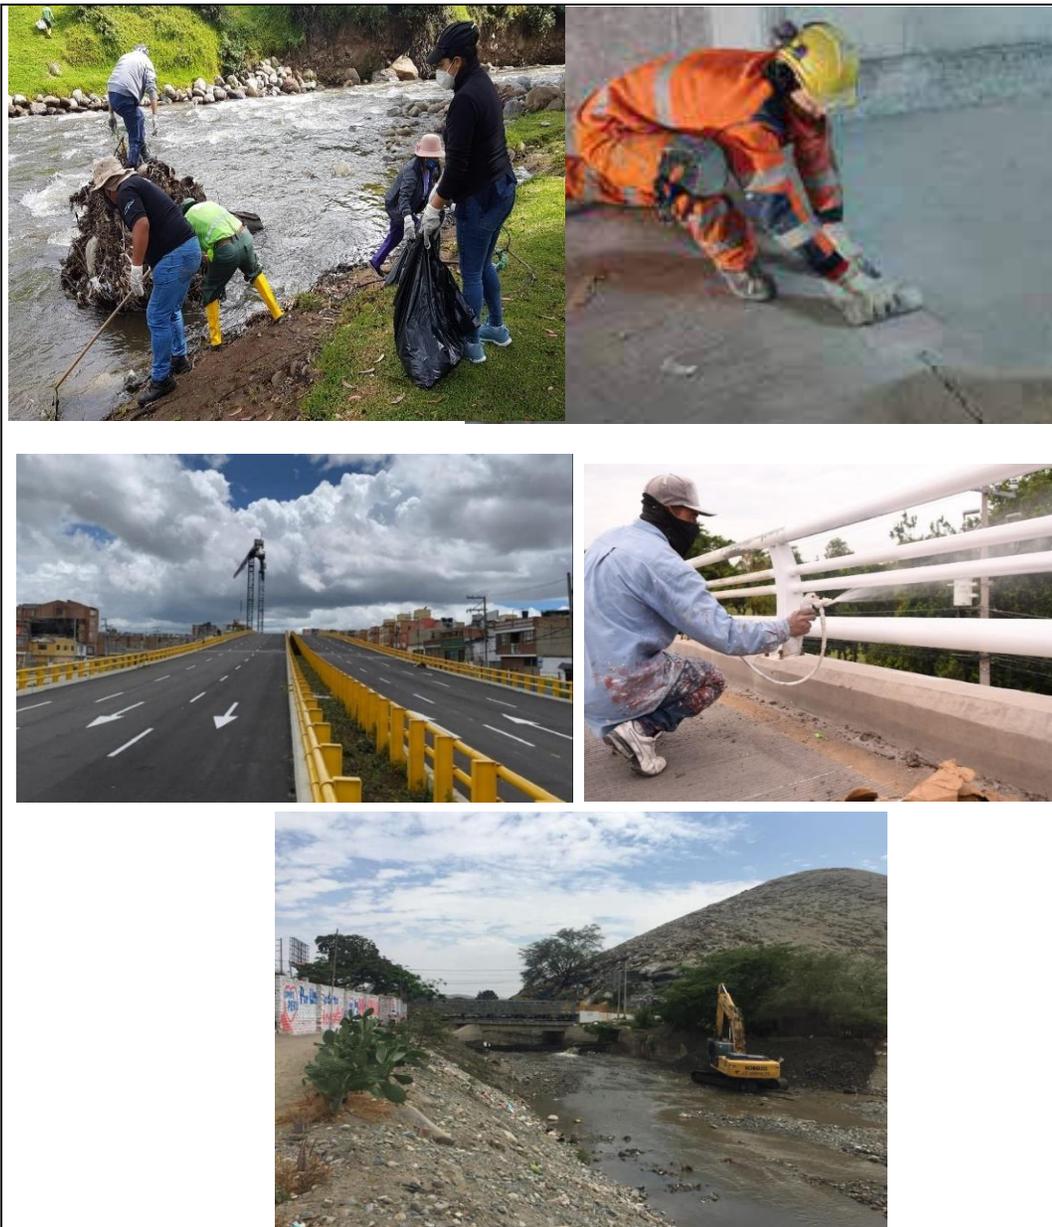
Figura 62. *Mantenimiento preventivo.*

- ✓ Limpieza del cauce del río antes de la época lluviosa.
- ✓ Eliminación de vegetación en la cimentación.
- ✓ Tratamientos superficiales para mejorar la conservación de los materiales, limpieza del concreto, repintados, aplicación de sellador, señalización horizontal y vertical y reparación de barandales.
- ✓ Reparación de grietas y desconchamiento del concreto de magnitud pequeña.
- ✓ Realizar estudios técnicos que ayuden a identificar años en la estructura.
