UNIVERSIDAD ESTATAL DE BOLÍVAR

ESTUDIO DE CASO

“ESTUDIO DEL GRADO DE VULNERABILIDAD ESTRUCTURAL
DE LOS PUENTES DE LA VÍA VINCHOA Y SANTA FE DE LA CIUDAD DE
GUARANDA ANTE LA AMENAZA SÍSMICA. PERÍODO NOVIEMBRE 2022
– FEBRERO 2023”

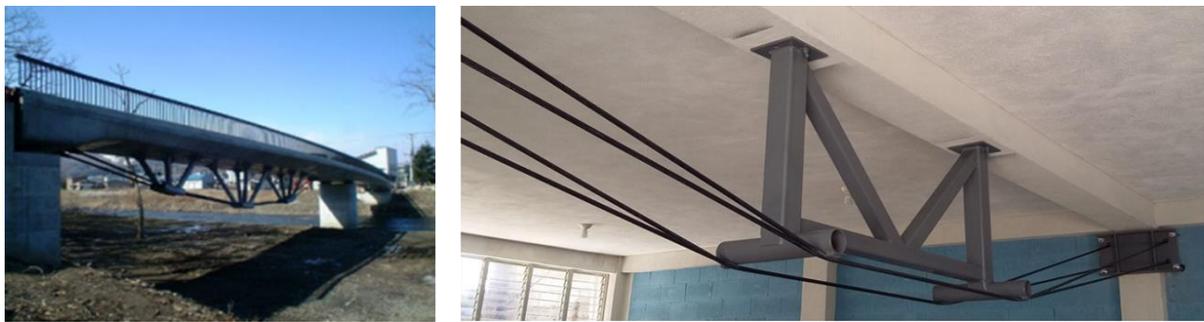
Figura 63. *Postensado externo.*

Uno de los métodos más eficientes para contrarrestar deflexiones excesivas del puente es el sistema de postensado externo. Esta tecnología de reforzamiento consiste en disponer de puntales bajo el tablero o viga flejada que se conectan a una red de cables en tensión.

En la figura superior se puede apreciar el sistema de postensado externo para un puente y una viga de un edificio. Si bien esta metodología reduce las deflexiones se requiere de un estudio amplio para determinar si también aporta una mejor en el desempeño a flexión y a corte en el elemento estructural.

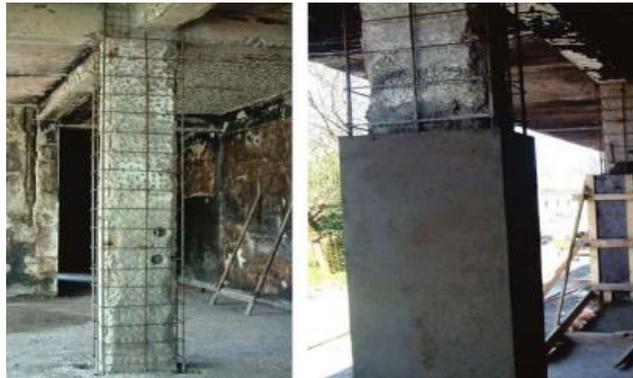
Figura 64. *Encamisado de hormigón armado en pilares de un puente.*

Se puede emplear encamisado de hormigón, en donde el reforzamiento se compone de acero tejido alrededor del elemento a reforzar y hormigón. Usualmente se utiliza micro – hormigón lanzado.

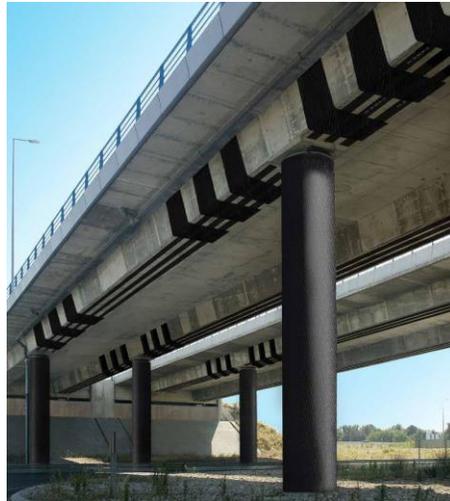
Figura 66. *Reforzamiento de elementos estructurales de un puente con CFRP.*

Este método de reforzamiento es conveniente aplicar cuando los elementos estructurales presentan un déficit de resistencia a corte o flexión, pero no se recomienda su uso para reforzamiento de elementos sometidos a carga axial, sea de tracción o compresión.

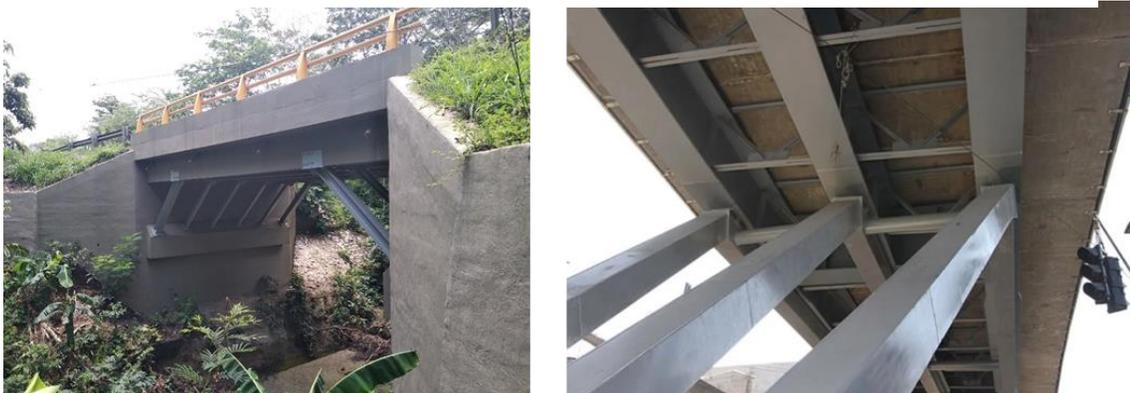
Nota. Adaptado de *Reforzamiento de la Subestructura metálica anclada a estructura de hormigón* [Fotografía], por REHABTEC, *Rehabilitación Integral de Puentes*, 2020, (<https://rehabtec.co/servicios-productos/rehabilitacion-de-puentes/>).

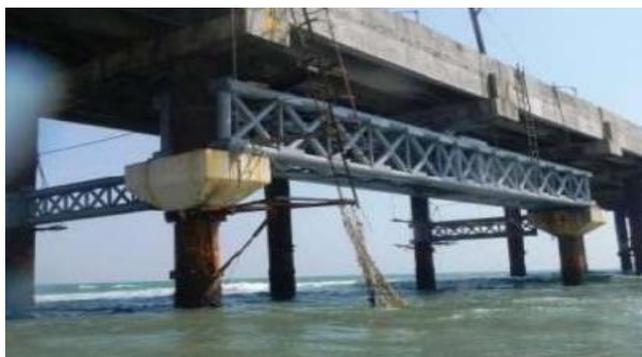
Figura 68. Celosía metálica implementada bajo el tablero de puente de hormigón armado.

Estas subestructuras reducen las deflexiones, aumentan la capacidad de resistencia a momento y cortante.

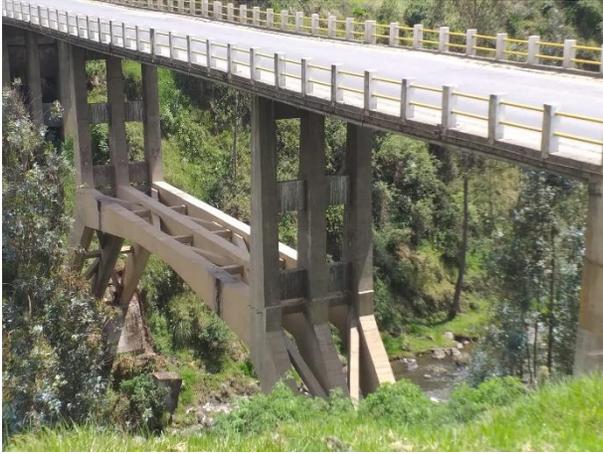
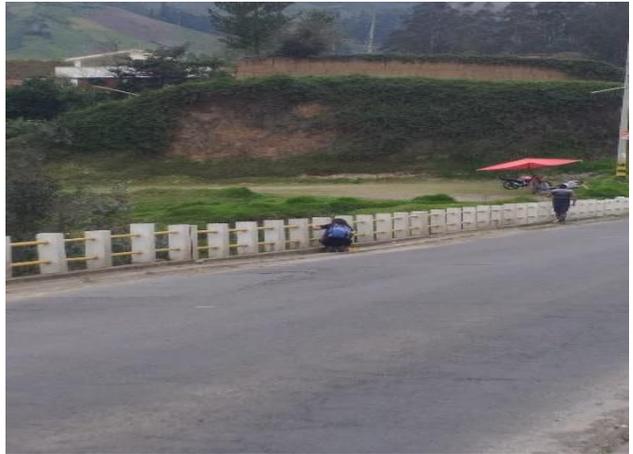
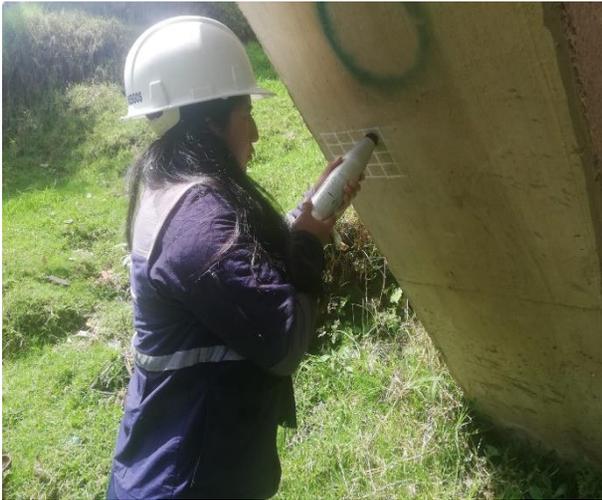
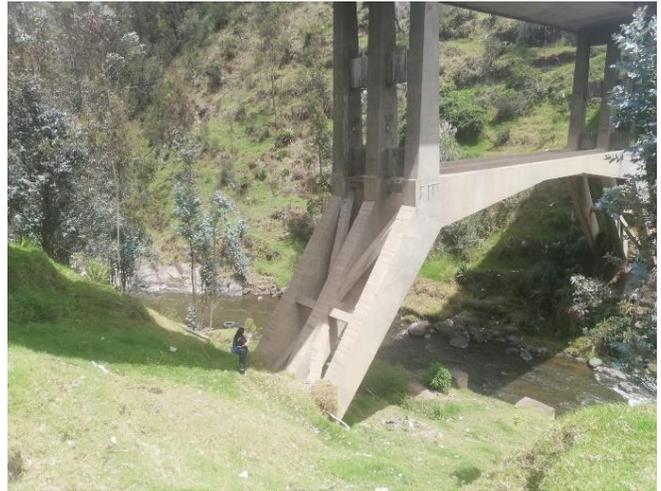
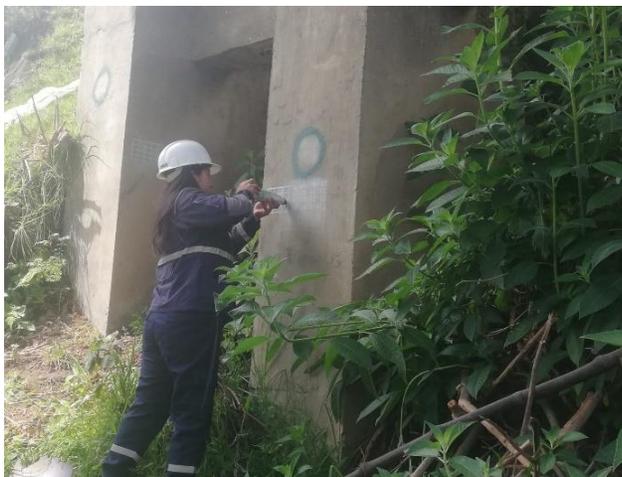
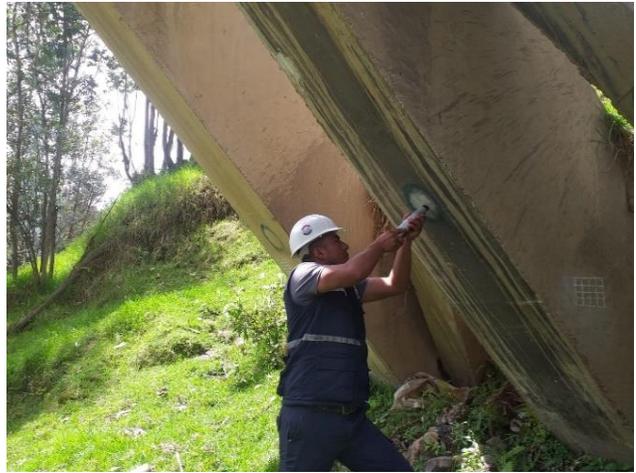
Nota. Levantamiento de datos en el puente de la vía Santa Fe, elaboración propia, 2023.
