UNIVERSIDAD ESTATAL DE BOLÍVAR

PROYECTO DE INVESTIGACIÓN PREVIO A LA

VULNERABILIDAD SÍSMICA DEL LABORATORIO DE INVESTIGACIÓN
DE LA UNIVERSIDAD ESTATAL DE BOLÍVAR, CAMPUS LAGUACOTO.
PERIODO NOVIEMBRE 2022-FEBRERO 2023.

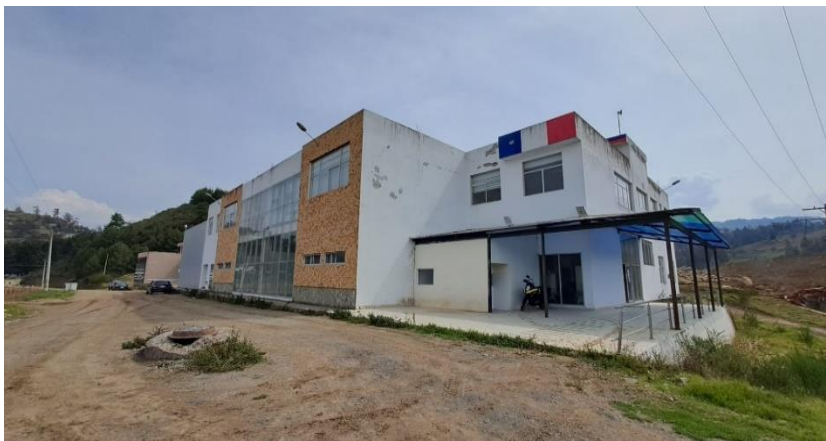
Figura 16

A continuación, en la figura 16 se puede observar el sistema estructural de la edificación.

Laboratorio de investigación U.E.B

Nota. Recorrido y observación del laboratorio de investigación.

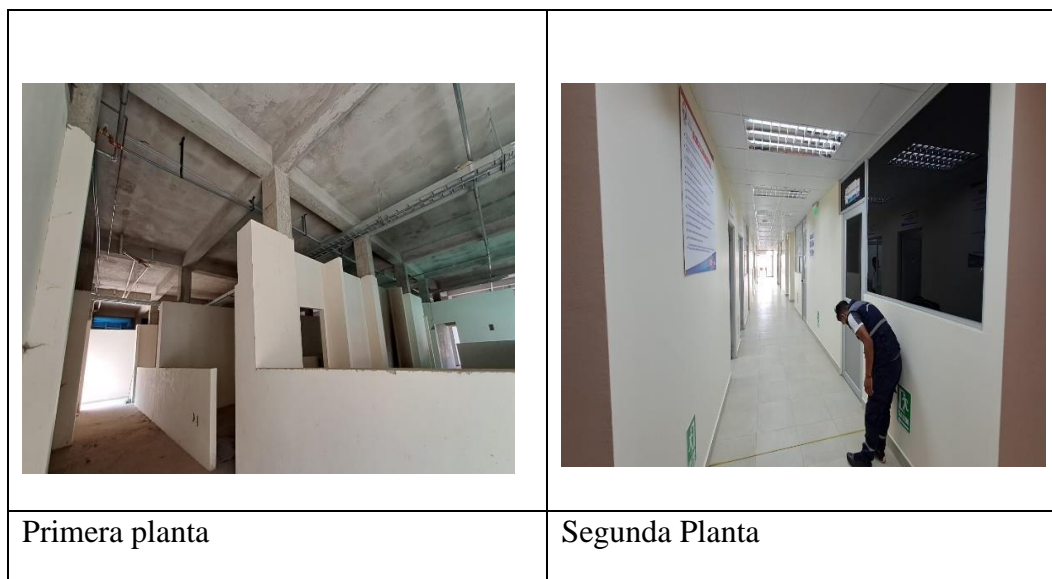
Figura 17

Distribución de paredes internas del edificio

Nota. Recorrido y observación del laboratorio de investigación.

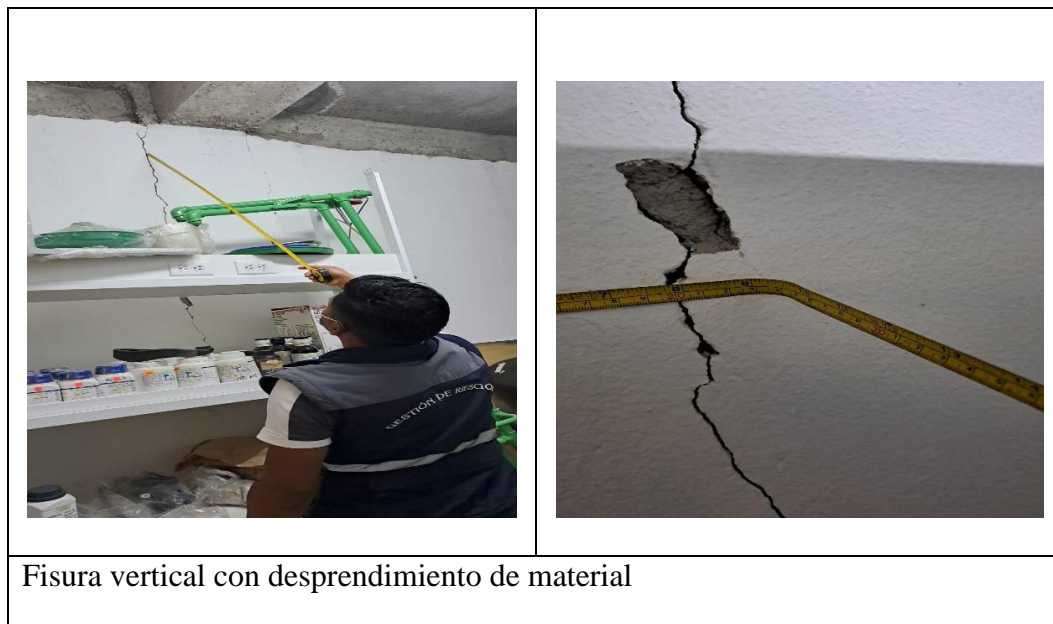
Figura 19

Fisura vertical en segunda planta

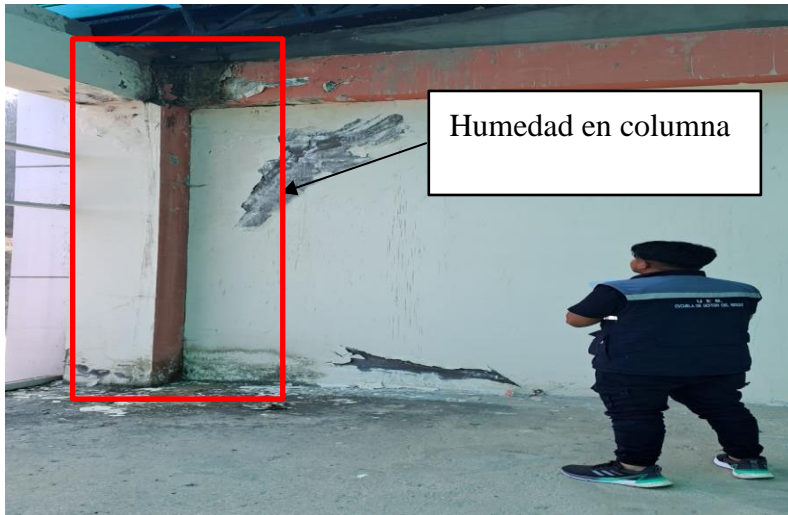
En la figura 22 se puede observar en la edificación la existencia de humedad que proviene desde el exterior a causa de las lluvias, debido a que no se selló bien el techo de una parte de la estructura.

Figura 22
Humedad en paredes de la edificación

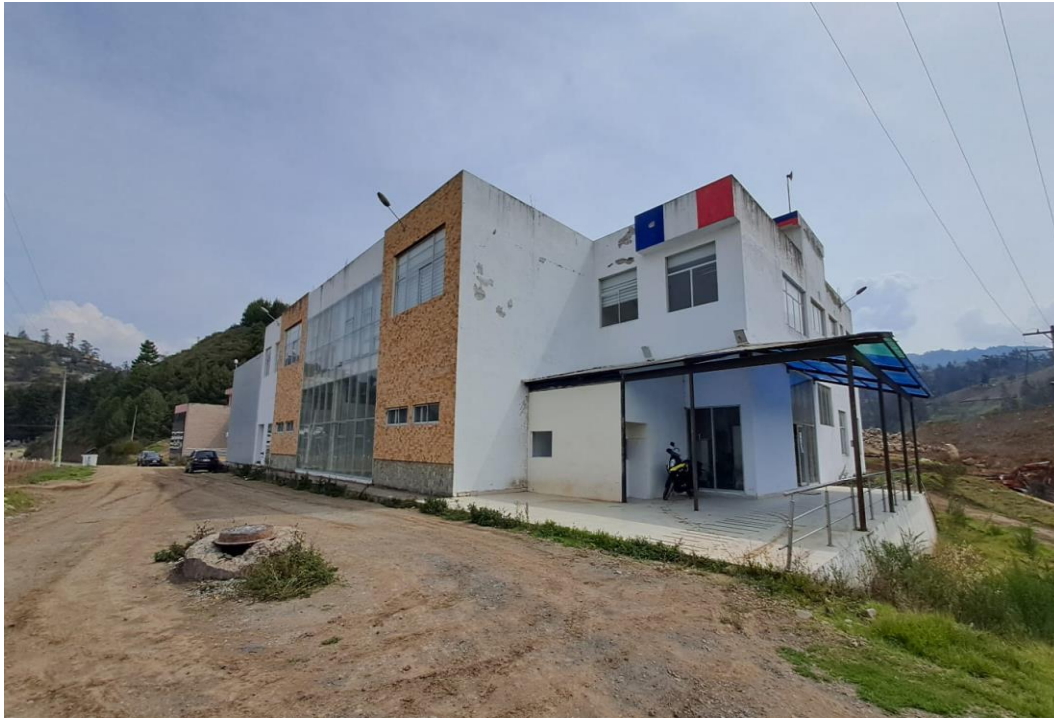
Figura 24

El edificio del Laboratorio de Investigación de la Universidad Estatal de Bolívar está conformado por una estructura moderna, fue construida en el año 2008 por Administración directa de la U.E.B como se puede observar en la figura 24.

Edificio del Laboratorio de Investigación de la U.E.B

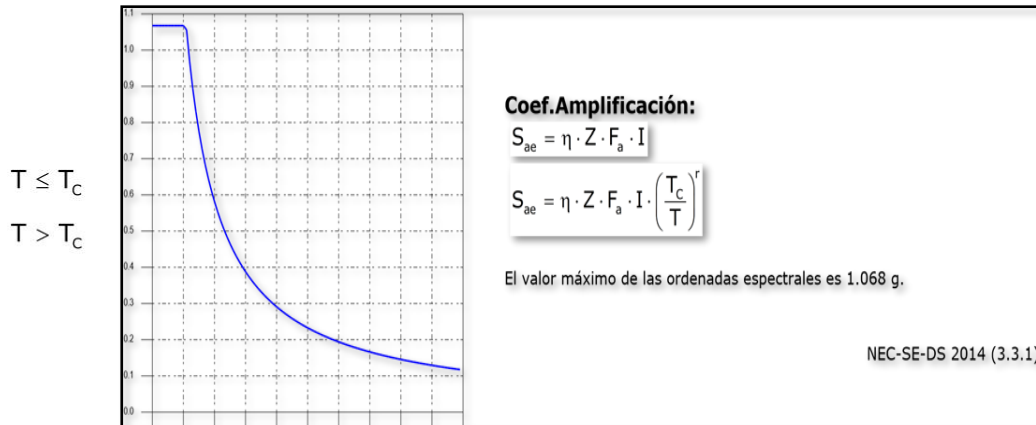
Figura 29

Espectro elástico de aceleraciones

Nota. En la representación se puede visualizar el espectro de cálculo con el coeficiente de aplicación. Fuente: CYPECAD (2017).

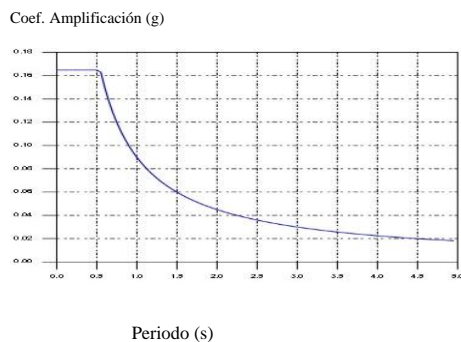
Espectro de diseño según X

Espectro de diseño según Y

Nota. Se puede visualizar los espectros de diseño en x, y con sus respectivos coeficientes de amplificación. Fuente: CYPECAD (2017)

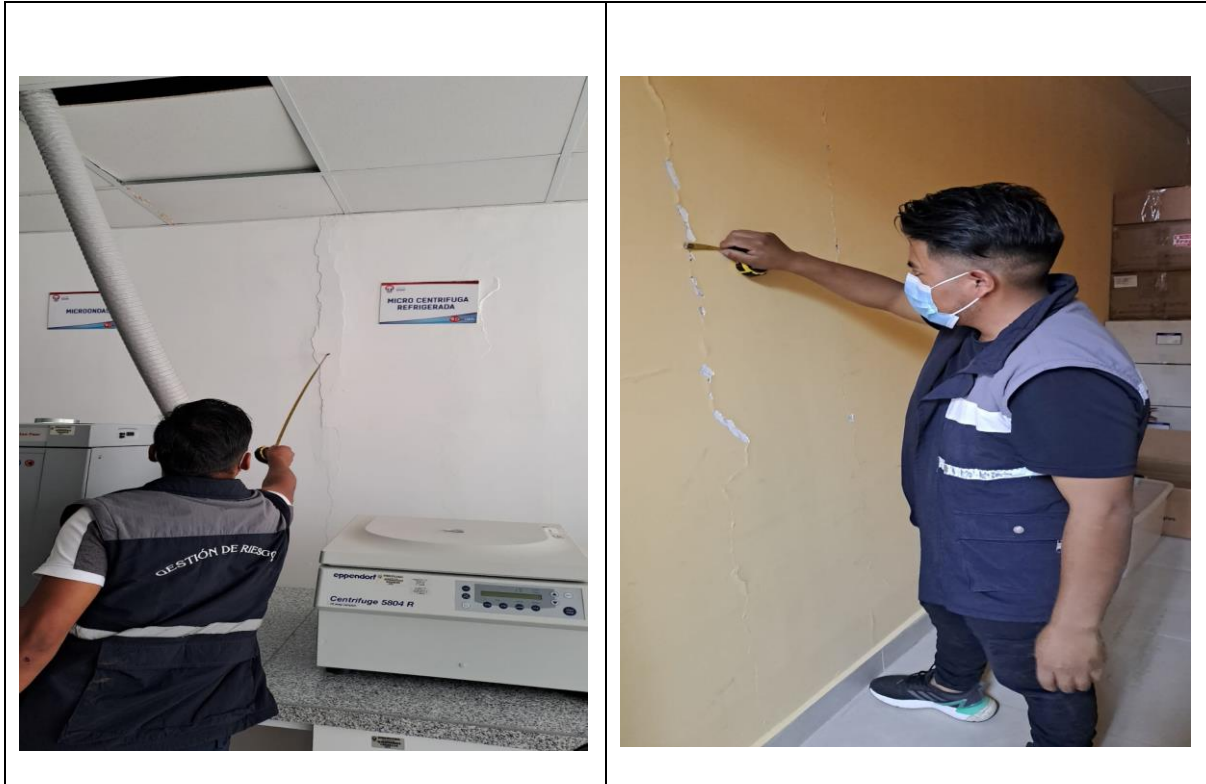
Identificación de daños estructurales en el edificio del Laboratorio de Investigación

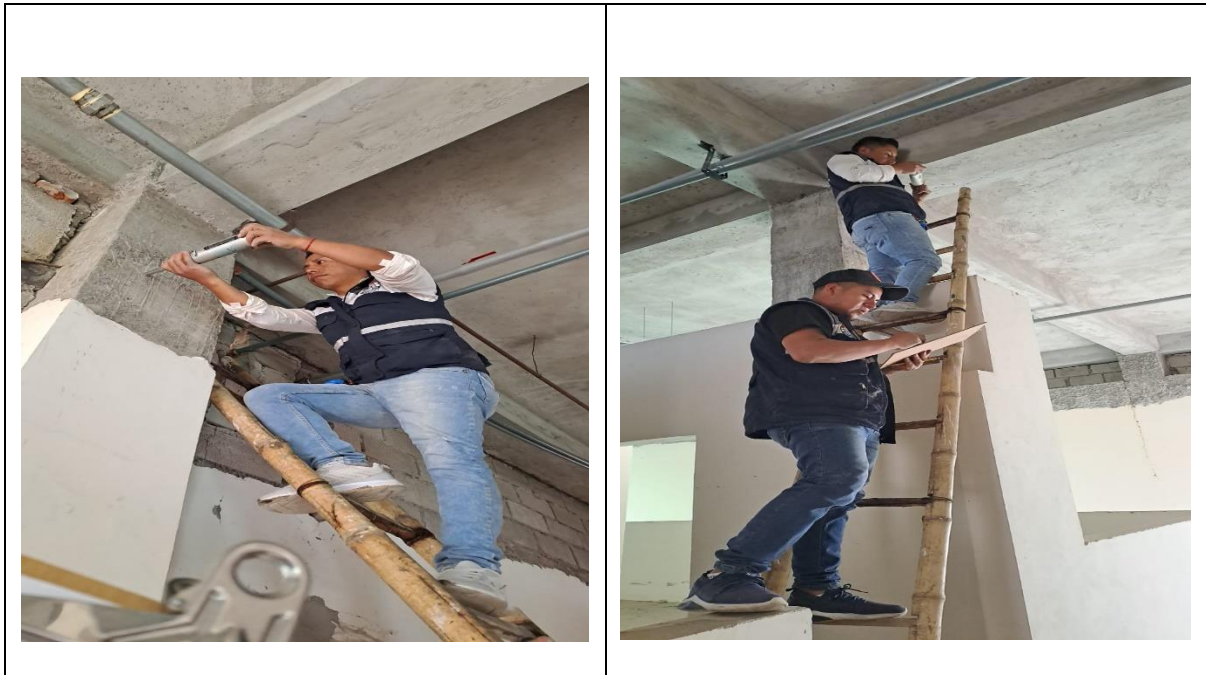
Anexo 3

Ensayo de esclerometría en los elementos estructurales

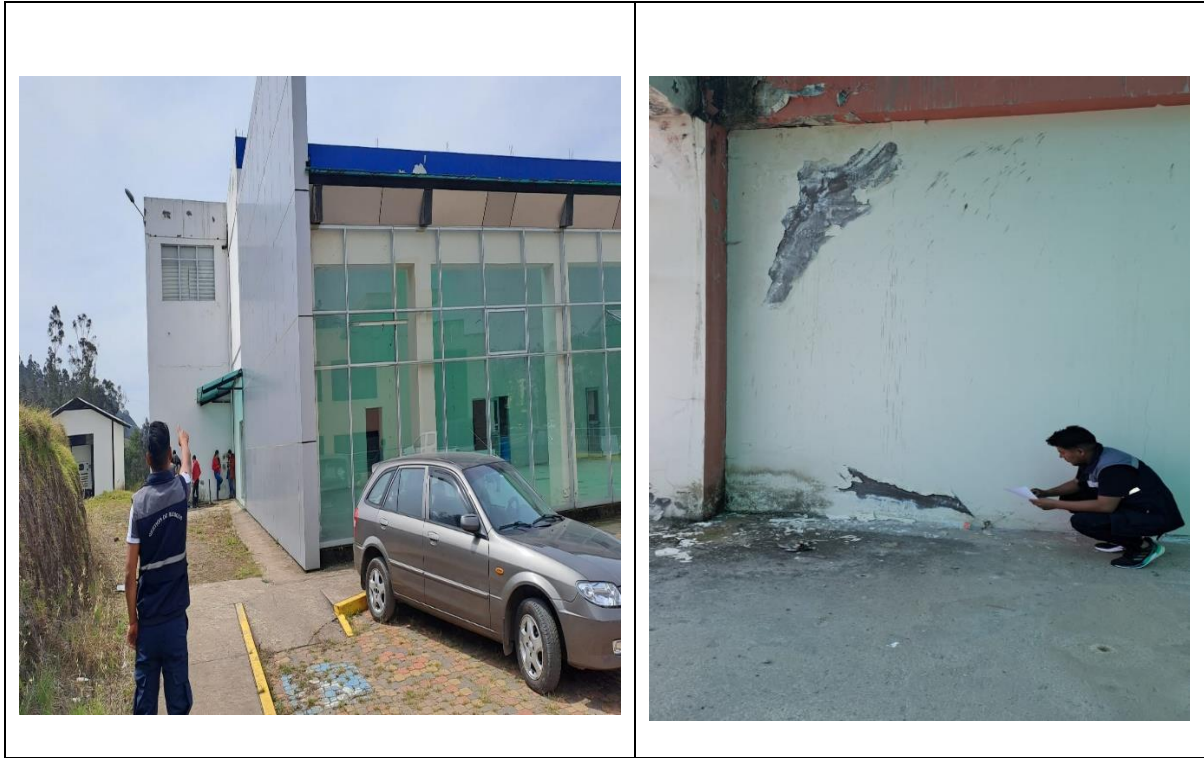
Anexo 4

Evaluación de la estructura con el formulario FEMA P-154

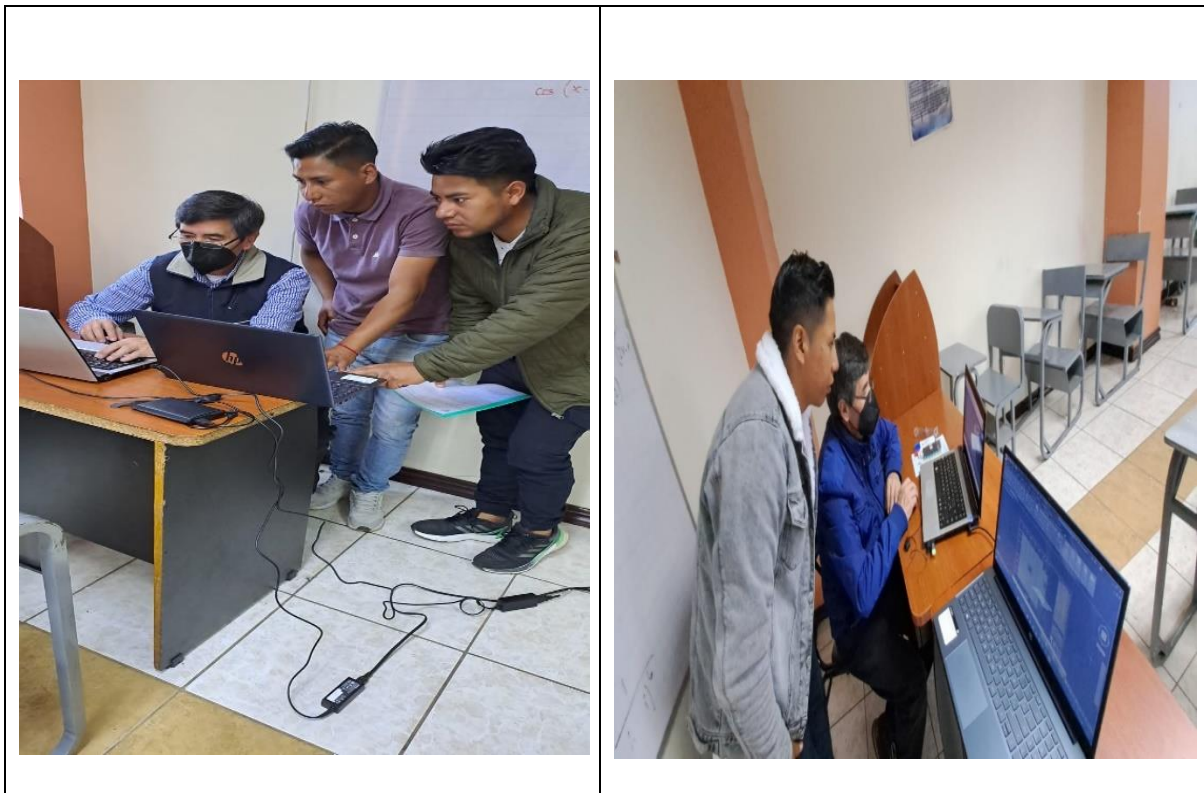
Anexo 5

Modelamiento estructural del edificio mediante el software CYPECAD
