**UNIVERSIDAD ESTATAL DE BOLÍVAR**  
**FACULTAD DE CIENCIAS DE LA SALUD Y DEL SER HUMANO**  
**ESCUELA DE ADMINISTRACIÓN PARA DESASTRES Y GESTIÓN DEL RIESGO**

IDENTIFICACIÓN DE ZONAS SUSCEPTIBLES A DESLIZAMIENTOS COMO  
MEDIDA DE REDUCCIÓN DE RIESGOS EN LA VÍA SAN PABLO – CHILLANES –  
BUCAY, PERIODO NOVIEMBRE 2022 – FEBRERO 2023.

PARA LA OBTENCIÓN DEL TÍTULO DE INGENIERAS EN ADMINISTRACIÓN  
PARA DESASTRES Y GESTIÓN DEL RIESGO

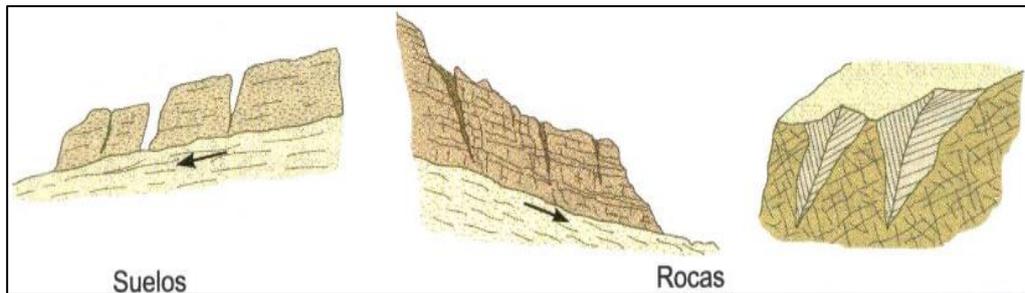
**Deslizamientos traslacionales:** en este tipo de deslizamientos el movimiento del material se produce sobre un plano de falla inclinado cuya forma se asemeja a una superficie ondulada. Peñaloza Molina y Tocasuche Castro (2018), manifiestan que los deslizamientos traslacionales están caracterizados por presentar escasa profundidad y varias discontinuidades estructurales, que “generalmente se ocasionan porque los suelos tienen rocas muy fracturadas que se asientan sobre otra roca menos firme como el suelo arcilloso, roca meteorizada que se asienta sobre suelo firme y roca que presenta una fractura paralela a la superficie” (p. 81).

*Deslizamiento traslacional.*

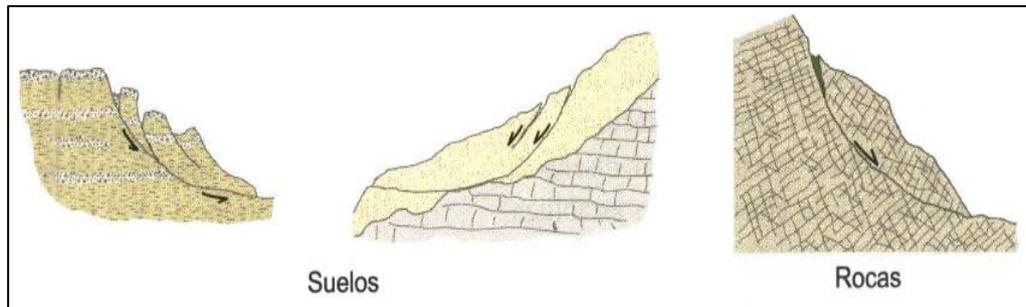
**Deslizamientos rotacionales:** la principal característica de los deslizamientos rotacionales hace referencia al movimiento de material sobre un plano de rotura con aspecto de cuchara.

*Deslizamiento rotacional.*

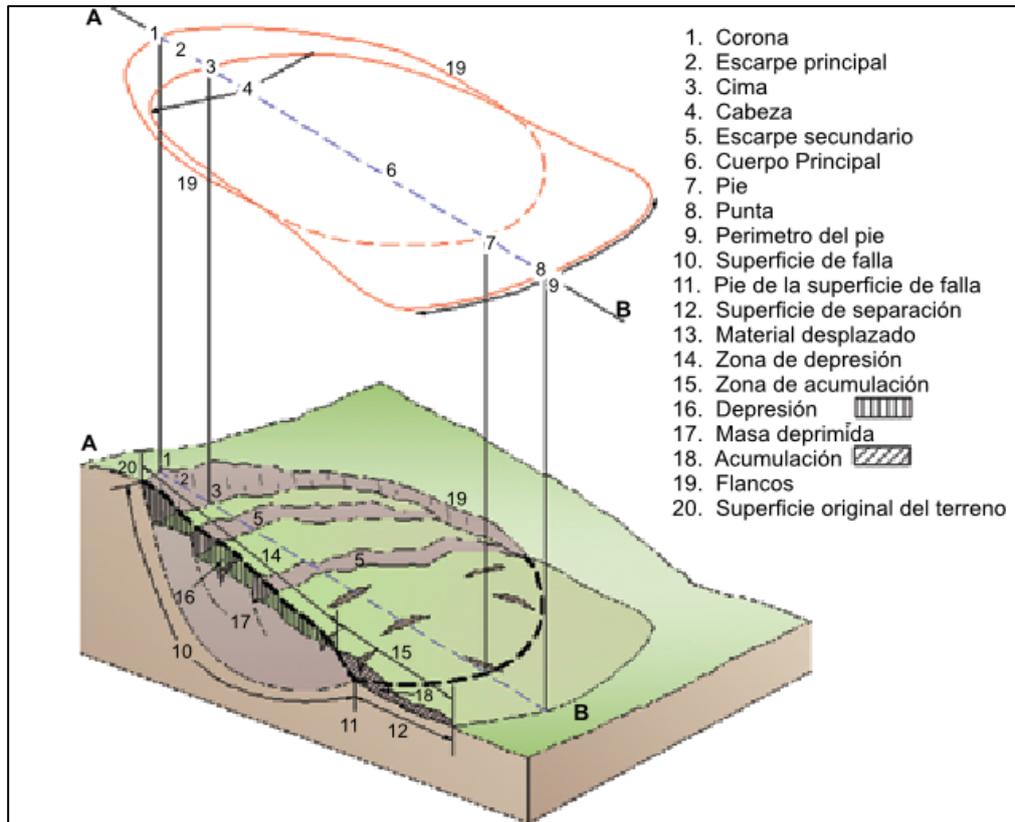
Según señala el Servicio Nacional de Geología y Minería (2007), en el Proyecto Multinacional Andino de Geociencias para las Comunidades Andinas, un deslizamiento está conformado por varias partes entre las cuales se encuentra la corona, escarpe principal, cima, cabeza, escarpe secundario, cuerpo principal, pie, punta, superficie de falla, superficie de separación, material desplazado, zona de depresión, zona de acumulación, flancos y la superficie original del terreno.

*Elementos que conforman un deslizamiento.*

- **Superficie de falla:** área en la cual se genera la ruptura de la masa de material que tiende a desplazarse pendiente abajo.
  - **Cuerpo principal:** fragmento de masa de material deslizado sobre la superficie de falla.
  - **Flanco:** puede ser el perfil derecho o izquierdo del deslizamiento.
  - **Base:** sitio en el que se sitúa el material deslizado en la parte inferior de la superficie de falla.
  - **Punta:** parte del desplazamiento de tierra localizado en un área equidistante a la corona.
- (Domínguez M & Mendoza L, 2018)

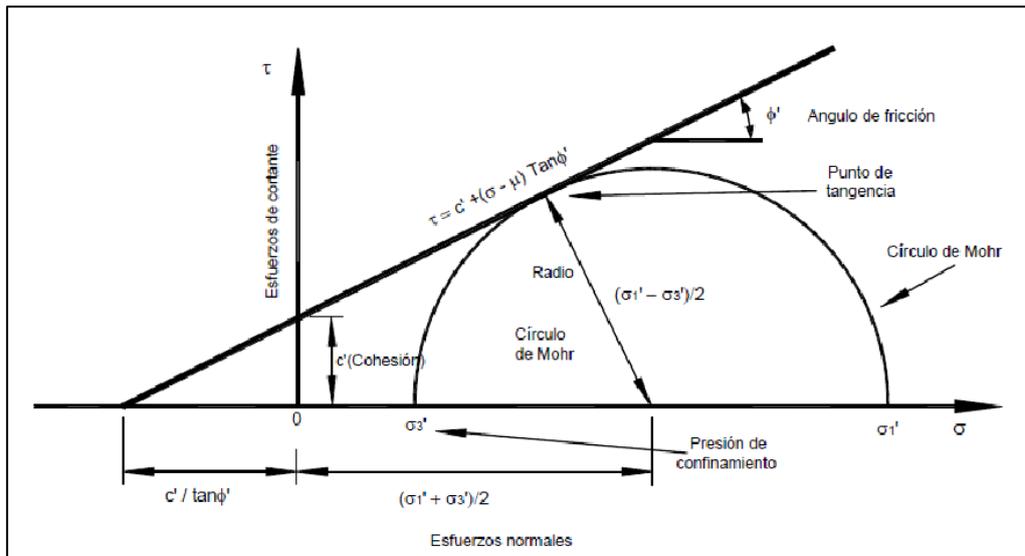
El Criterio de Falla de MOHR – COULOMB, postula que “si una muestra de suelo es sometida a un esfuerzo de corte, esta tiende a producir un desplazamiento de sus partículas entre sí o con respecto a la masa total de suelo” (Rojas Ronquillo, 2018, p. 33). Según la ley de Coulomb, la falla de ruptura de un suelo, se puede estimar a partir de la siguiente ecuación:

*Ecuación de MOHR - COULOMB representada gráficamente.*

Al evaluar el estado límite de ruptura del suelo mediante el criterio MOHR – COULOMB, la cohesión del suelo es considerada como despreciable, motivo por el cual se la debe recompensar incrementando el ángulo de fricción interna. A partir de esto, el modelo SHALSTAB indica el nivel de saturación interna del suelo ( $h/z$ ) para desequilibrar la ladera, pudiendo establecer dos condiciones básicas para definir las condiciones de estabilidad; 1) si el grado de saturación interna ( $h/z$ ) es negativo la ladera es inestable y 2) si el grado de saturación interna ( $h/z$ ) es mayor a 1 la ladera es estable. (Kaless, 2007)

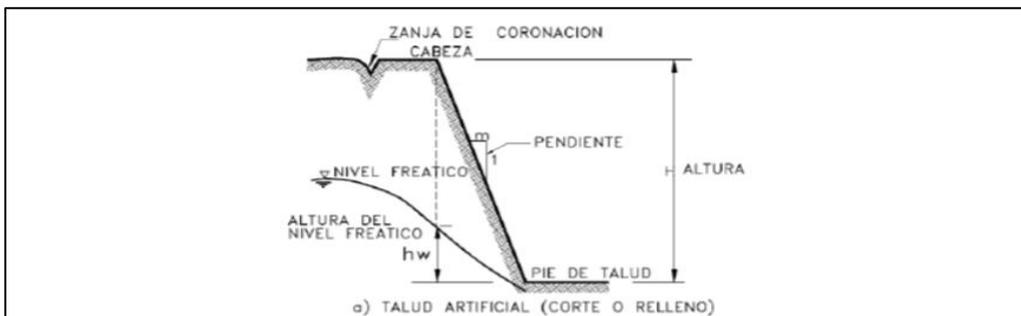
**Taludes Artificiales:** son superficies inclinadas de los terraplenes construidos por carreteras, vías férreas, canales, entre otros y las pendientes de las presas de tierra edificadas para almacenar y distribuir el agua son ejemplos de taludes artificiales. Para la construcción de estos taludes es indispensable la acción del hombre, su formación depende de un estudio técnico que garantice la estabilidad de la obra. (GEOTÉCNIA Y MECÁNICA DE SUELOS, 2020)

*Talud artificial.*

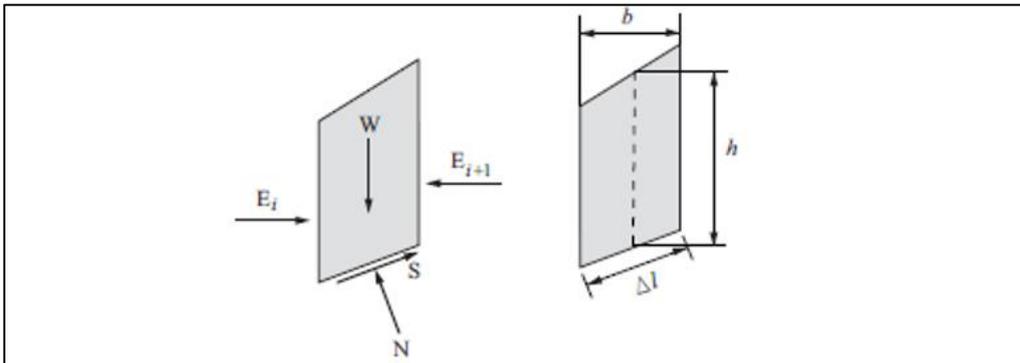
*Fuerzas en el método simplificado de Bishop.*

El método simplificado de Bishop es uno de los más utilizados en la actualidad para desarrollar el cálculo de factores de seguridad de taludes, a pesar que en el método solo interviene el equilibrio de momentos y no el equilibrio de fuerza horizontal, se considera que los resultados son muy precisos a comparación con el método completo. (Castro & Vesga, s.f.)

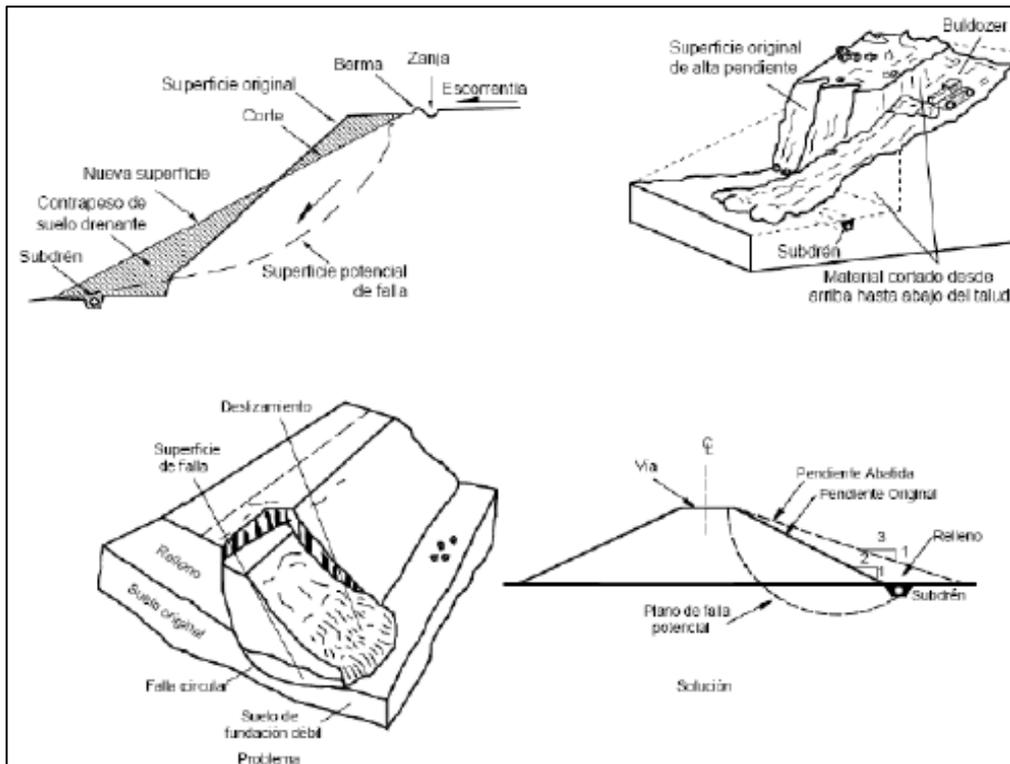
**Abatimiento de la pendiente del talud:** es un proceso que tiene como objetivo reducir el grado de la pendiente del talud, haciendo que el círculo de falla sea más largo y profunda, aumentando el factor de seguridad del mismo y brindándole una mejor estabilidad al talud mediante procesos de corte o relleno. Este tipo de medidas son factibles en taludes de poco y gran altura siendo los primeros los más viables económicamente. (García Bonilla & Restrepo Albarello, 2016)

*Abatimiento de la pendiente de un talud.*

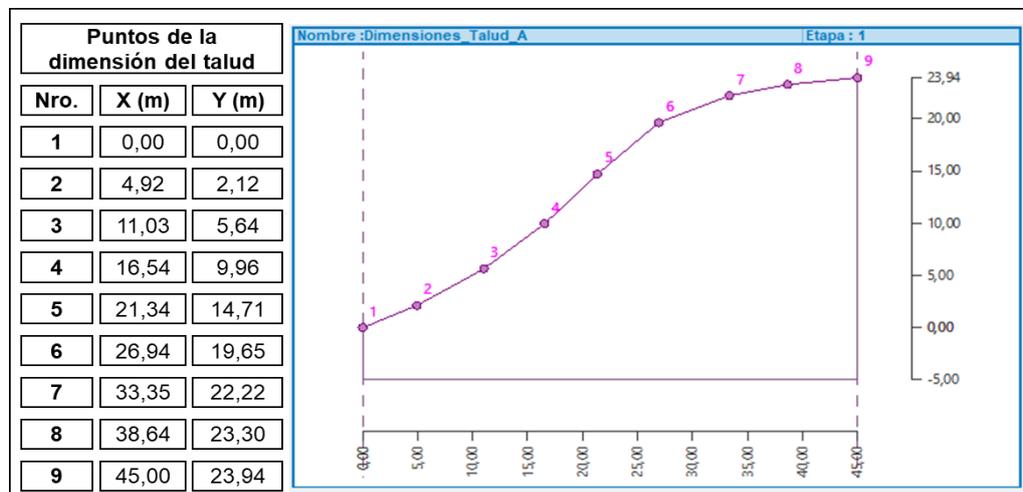
*Dimensiones del talud.*

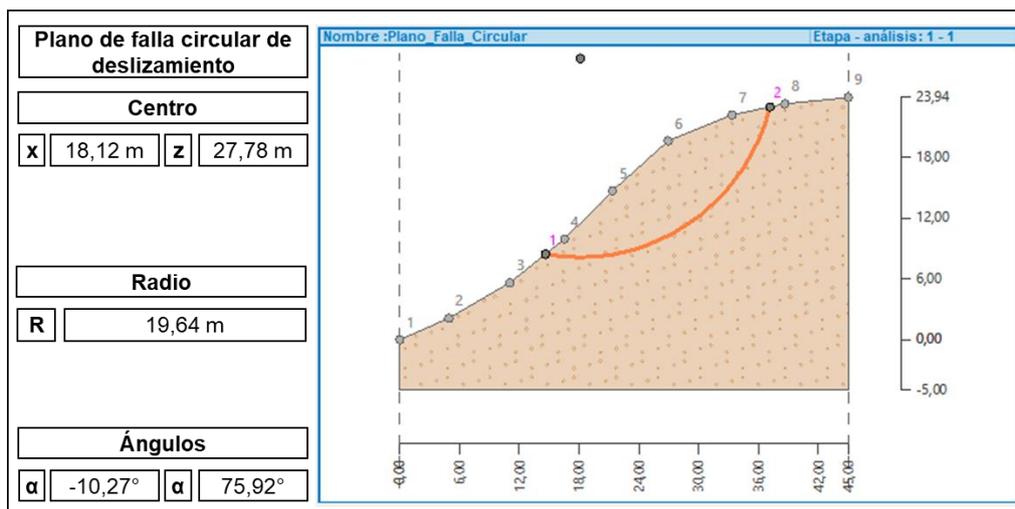
*Plano de falla circular.*

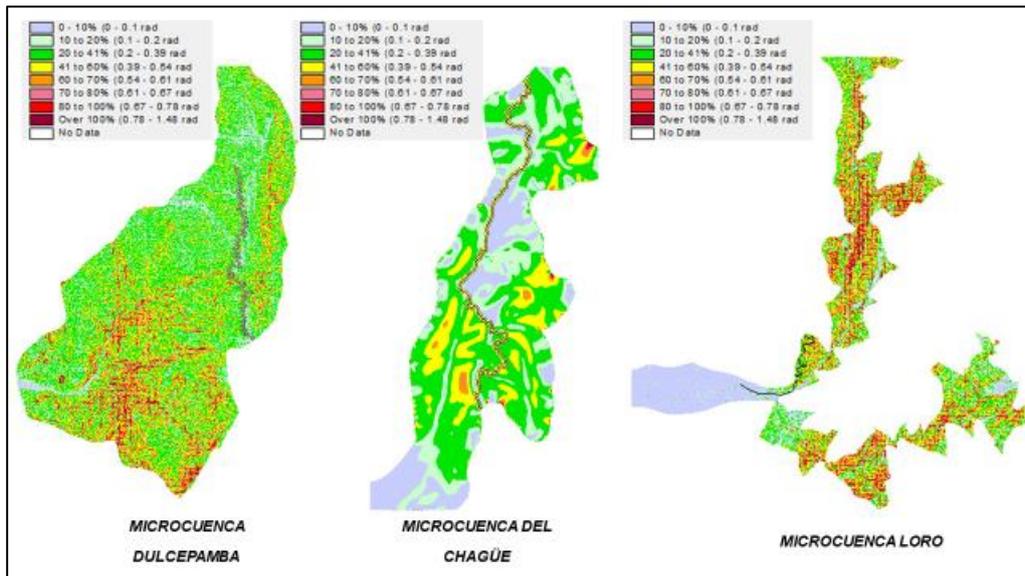
*Insumo pendiente del área de estudio.*

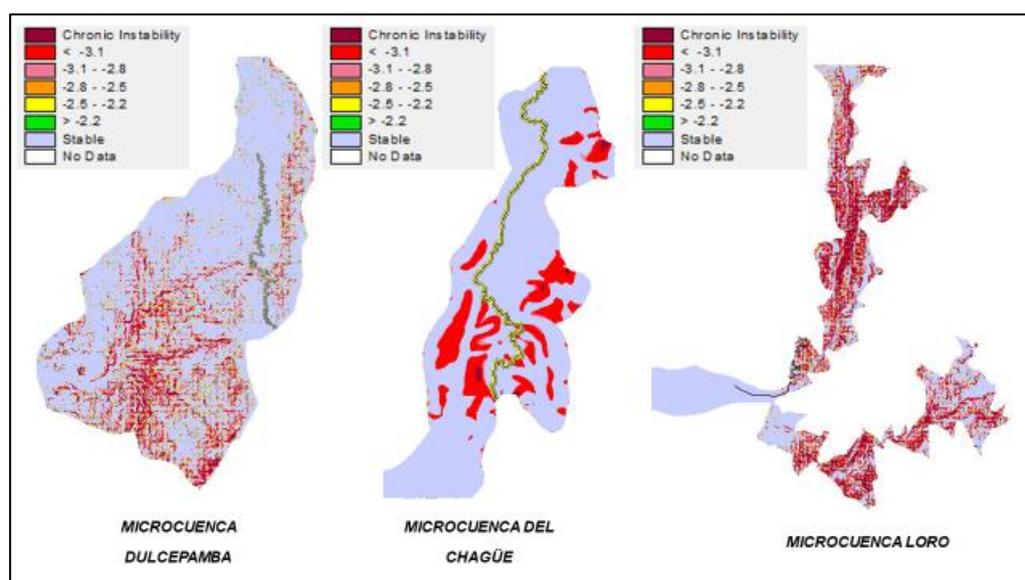
Modelo q/T de zonas inestables.

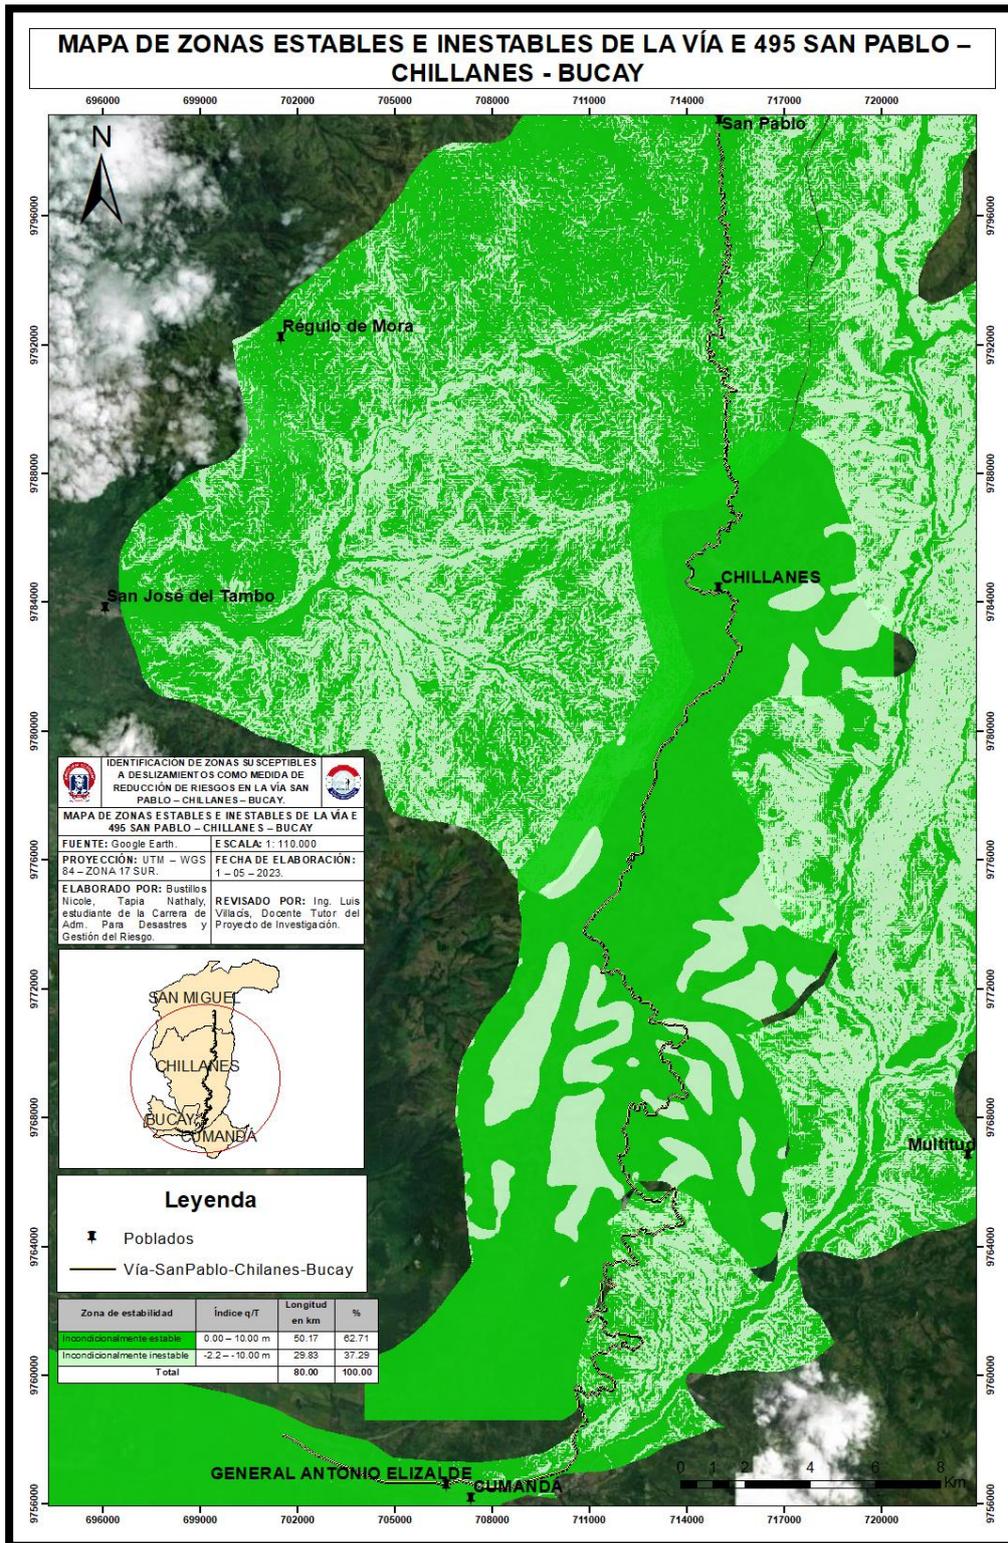
*Mapa de zonas estables e inestables de la vía E 495 San Pablo – Chillanes - Bucay.*

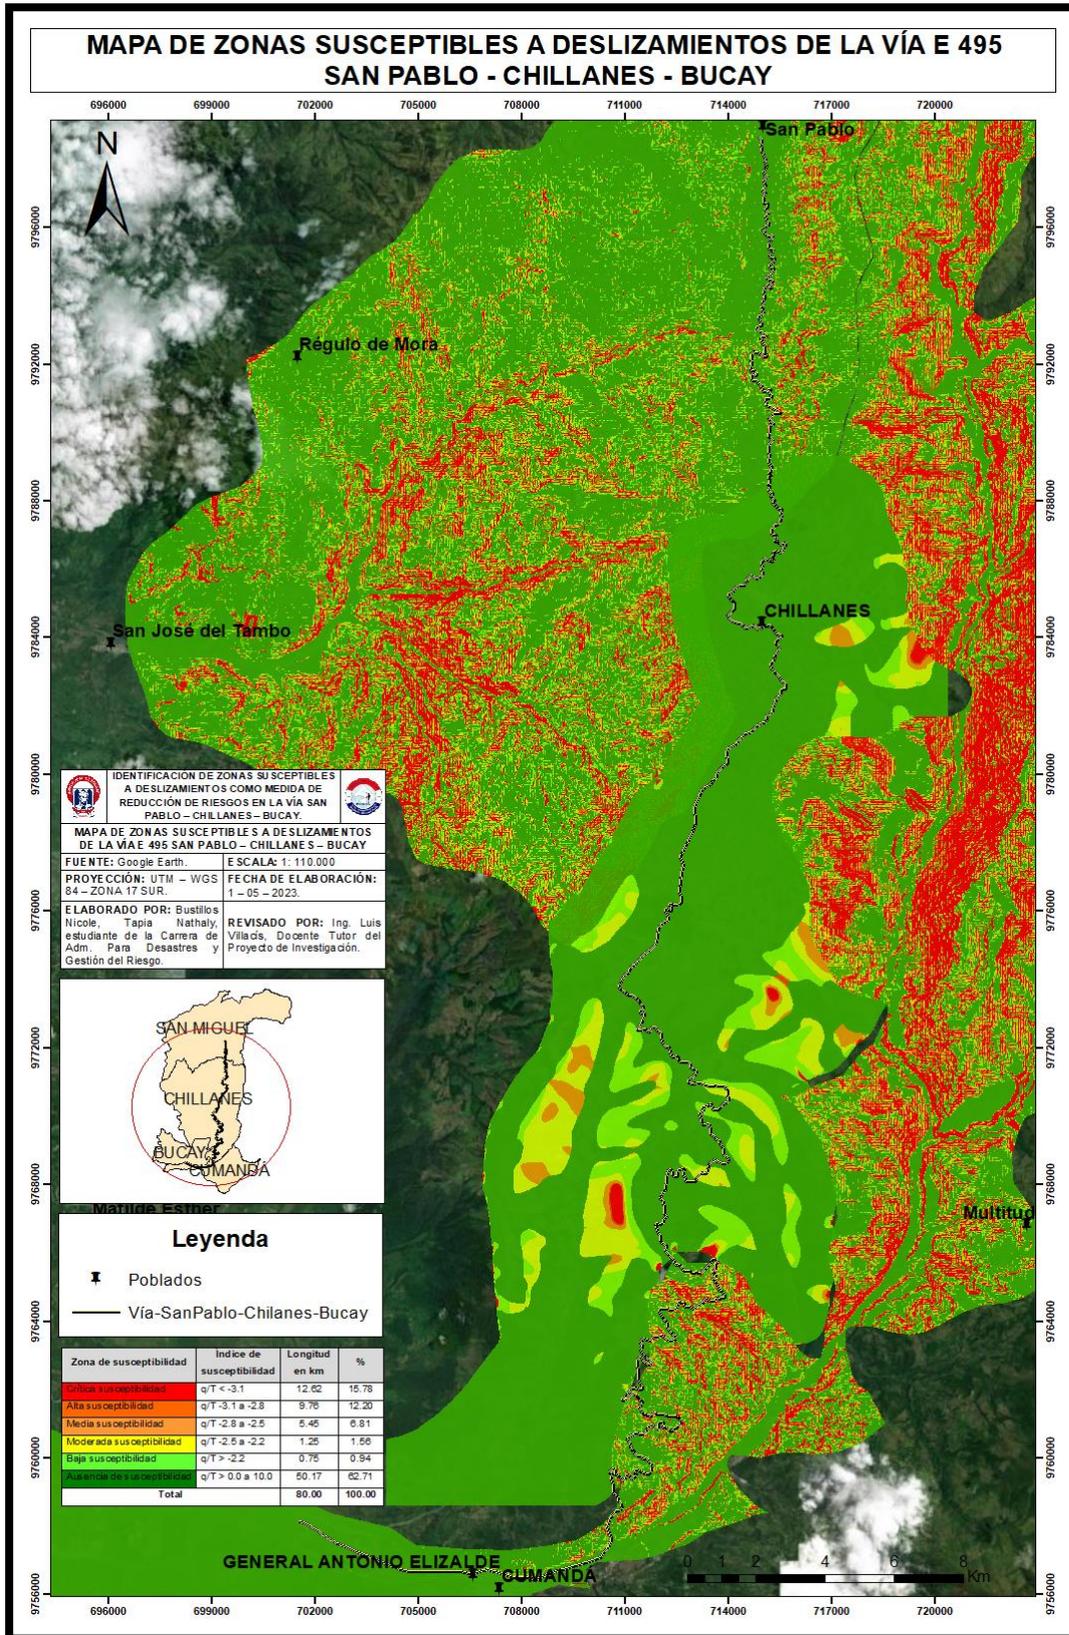
*Mapa de zonas susceptibles a deslizamientos de la vía E 495 San Pablo – Chillanes - Bucay.*

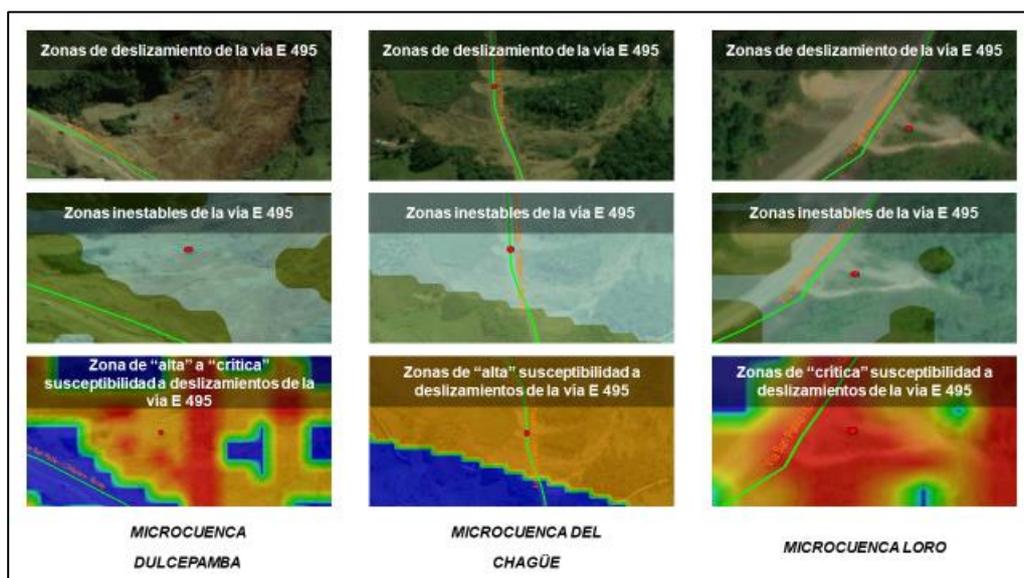
Realizando un cruce de datos entre un shapefile que contiene información de 3 zonas frecuentes de deslizamientos, situadas en la microcuenca Dulcepamba, Chagüe y Loro, el mapa de zonas estables e inestables y el mapa de zonas susceptibles a deslizamientos de la vía San Pablo – Chillanes – Bucay, se visualiza que estas coinciden con sitios incondicionalmente inestables y con áreas de media a crítica susceptibilidad, en las cuales el índice  $q/T$  es menor a  $-2.5$  m, exponiendo con facilidad la frecuente ocurrencia de deslizamientos en esos tramos de la vía.

*Zonas frecuentes de deslizamientos en la vía E 495.*

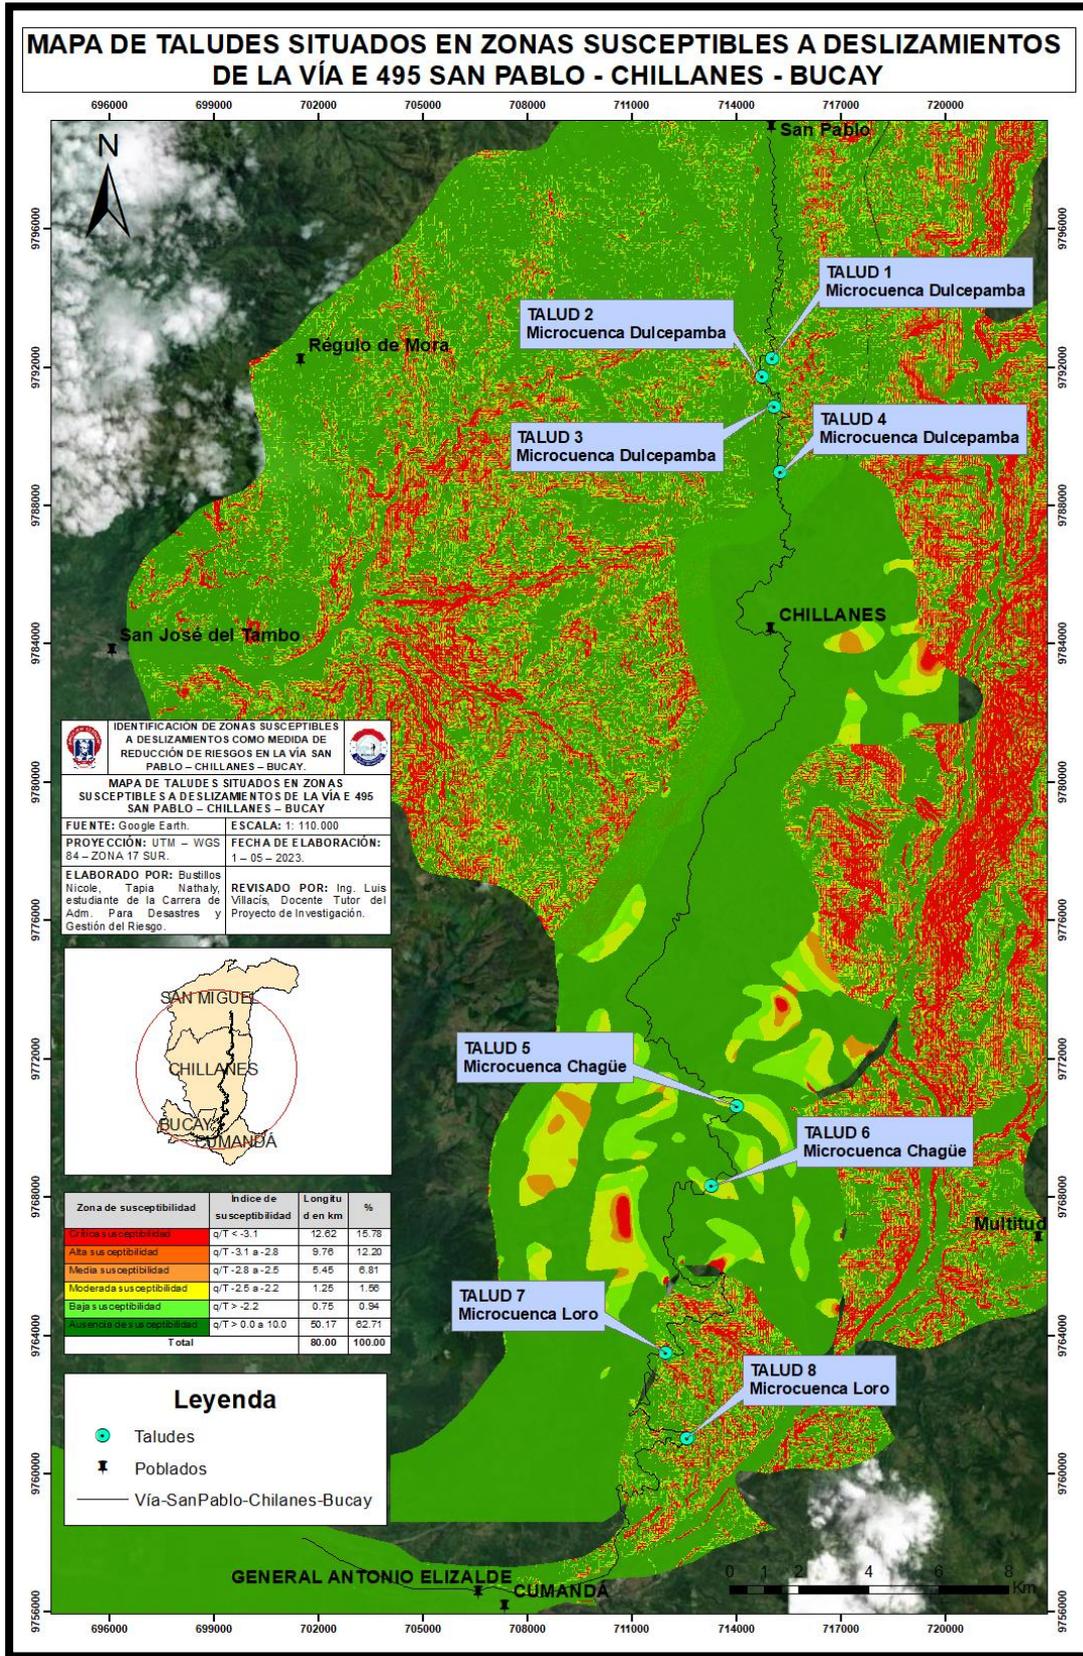
*Mapa de taludes situados en zonas susceptibles a deslizamientos en la vía E 495.*

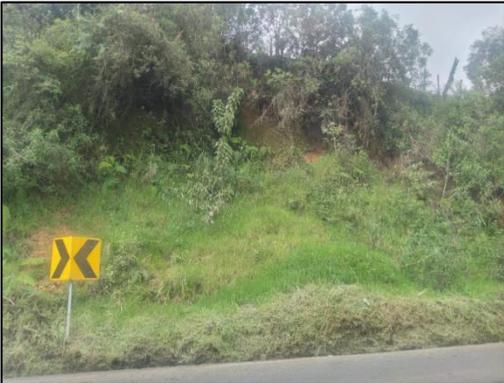
<b>Denominación:</b> TAL-SAP-N1	<b>Localización:</b> Teresan	<b>Resultado de análisis según etapa I</b>
<b>Coordenadas UTM:</b> 714786 m E	9791687 m N	
<b>Descripción general del talud</b>		
<div style="display: flex; align-items: flex-start;"> <div style="flex: 1;">

</div> <div style="flex: 2; padding-left: 10px;"> <p>Talud artificial localizado al costado derecho de la vía E 495, en sentido San Pablo – Chillanes, se compone principalmente de tierra y una amplia capa de pasto de kikuyo.</p> <p>Presenta una parte convexa y otra semirrecta con pendiente equivalente a los 50°, posee una longitud de 15.00 m y altura de 13.00 m respectivamente. En la zona superior de la formación, existe presencia de vegetación arbustiva (matorrales) propia de la zona.</p> </div> </div>		
<b>Datos empleados en el análisis</b>		
<b>Dimensión del talud:</b>	<b>Longitud</b> 15.00 m	<b>Altur</b> 13.00 m
<b>a</b>

**Textura del suelo:** Arenoso franco – sustituido por Arena arcillosa.

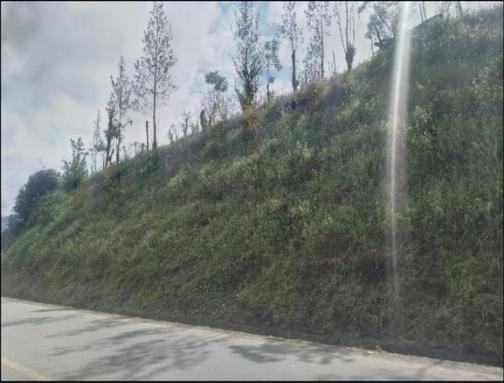
<b>Denominación:</b>	TAL-SAP-N2	<b>Localización:</b>	Teresan	<b>Resultado de análisis según etapa I</b>
<b>Coordenadas UTM:</b>	714680 m E		9791668 m N	
<b>Descripción general del talud</b>

<p>Talud localizado en el flanco izquierdo de la vía E 495, en sentido San Pablo – Chillanes, presenta una parte convexa y otra semirrecta con un ángulo de 70°. La composición del suelo es tierra de textura arenoso franco.</p> <p>En el cuerpo de la formación se visualiza una capa de pasto natural y en la cabeza algunos árboles pequeños. Según las medidas de la dimensión del talud, este en longitud tiene 11.21 m y en altura 7.00 m.</p>		
<b>Datos empleados en el análisis</b>				
<b>Dimensión del talud:</b>	<b>Longitud</b>	11.21 m	<b>Altur</b>	7.00 m
<b>a</b>

**Textura del suelo:** Arenoso franco – sustituido por Arena arcillosa.

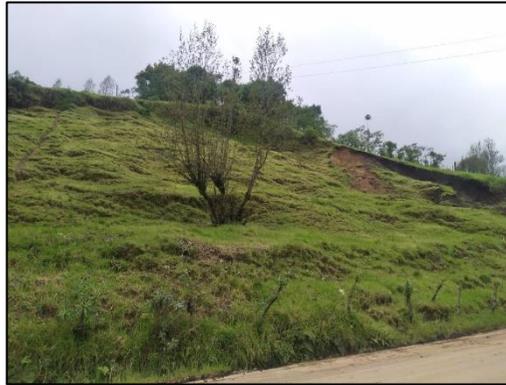
Ladera (talud) emplazada a lado derecho de la carretera en dirección San Pablo – Chillanes. Desde el pie a la zona superior de la formación, se extiende una amplia capa de pasto de kikuyo. En una parte del talud, ha iniciado un proceso de deslizamiento de tierra, debido a las fuertes precipitaciones que se han registrado en los últimos meses.

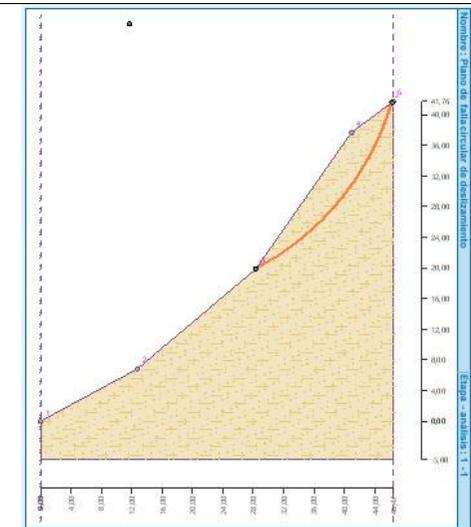
<b>Centro en X:</b>	-11.74	<b>Centro en Z:</b>	62.17
<b>Radio:</b>		59.93	
<b>Ángulo <math>\alpha_1</math>:</b>	25.98	<b>Ángulo <math>\alpha_2</math>:</b>	68.14

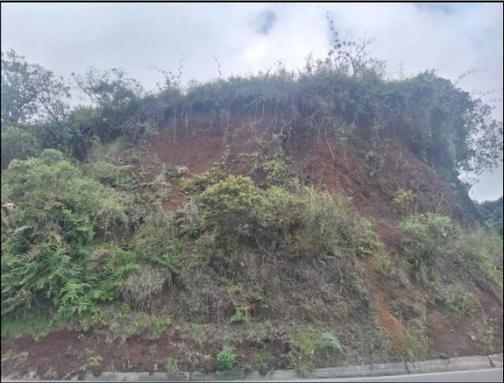
<b>Denominación:</b> TAL-SAP-N4	<b>Localización:</b> Payacagua	<b>Resultado de análisis según etapa I</b>	
<b>Coordenadas UTM:</b> 715393 m E	9786973 m N		
<b>Descripción general del talud</b>

<p>Superficie inclinada (talud), situada a la altura de una curva en U, al margen derecho de la vía E 495. La composición principal del suelo es de tierra de clase textural arenoso franco, predominando en mayor porcentaje la arena. En el cuerpo se visualiza varias especies de plantas arbustivas y matorrales.</p>		
	<p>El talud posee una parte semirrecta de aproximadamente 65° de inclinación, una longitud de 8.73 m y altura de 7.53 m respectivamente.</p>		
<b>Datos empleados en el análisis</b>			
<b>Dimensión del talud:</b>	<b>Longitud</b>	8.73 m	<b>Altur</b> 7.53 m
<b>a</b>

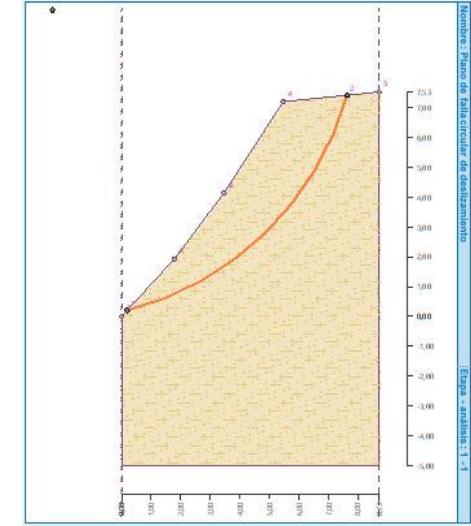
<b>Radio:</b>	25.04		
<b>Ángulo <math>\alpha_1</math>:</b>	37.79	<b>Ángulo <math>\alpha_2</math>:</b>	53.83

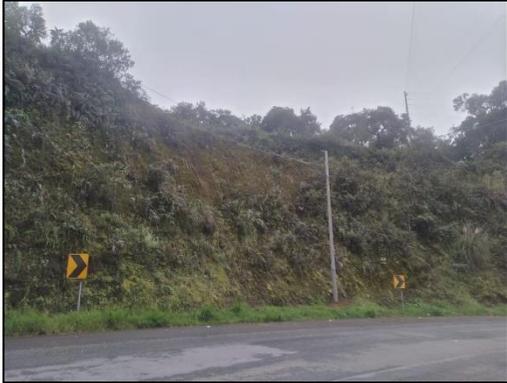
<b>Denominación:</b>	TAL-CHI-N5	<b>Localización:</b>	San Francisco	<b>Resultado de análisis según etapa I</b>
<b>Coordenadas UTM:</b>	712628 m E		9776233 m N	
<b>Descripción general del talud</b>

<p>Talud de tipo corte en forma de terraza, ubicado a lado izquierdo de la ruta E 495. Presenta una textura de suelo franco arenoso con mayor porcentaje (78%) de arena, una parte semirrecta que posee pendiente de 75°, longitud de 29.74 m y altura de 27.78 m respectivamente.</p> <p>Se observa en el cuerpo del talud especies de plantas de clase arbustiva, matorrales y pastos; mientras que en el pie de la formación existe varios postes de la red vital de servicio eléctrico.</p>		
<b>Datos empleados en el análisis</b>				
<b>Dimensión del talud:</b>	<b>Longitud</b>	29.74 m	<b>Altur</b>	27.78 m
<b>a</b>

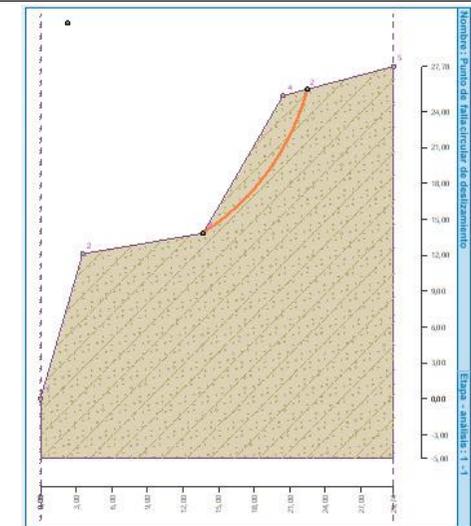
<b>Radio:</b>	37.48	
<b>Ángulo <math>\alpha_1</math>:</b>	19.42	<b>Ángulo <math>\alpha_2</math>:</b> 64.18

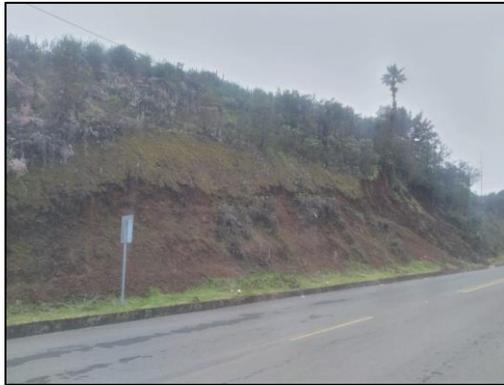
Talud artificial cuya composición del suelo presenta textura de clase franco arenoso, está emplazado junto al margen derecho de la vía Chillanes – Bucay. El cuerpo del talud es

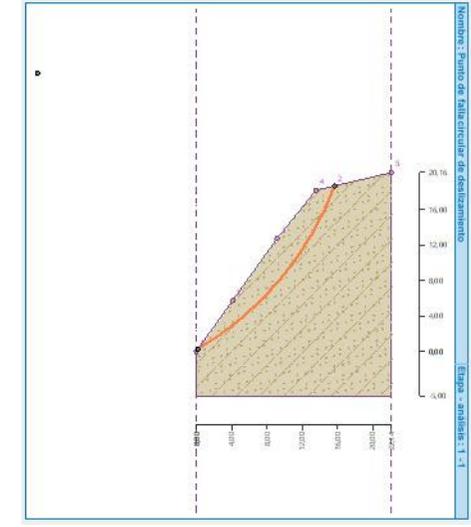
<b>Centro en X:</b>	-9.22	<b>Centro en Z:</b>	27.81
<b>Radio:</b>		26.98	
<b>Ángulo <math>\alpha_1</math>:</b>	25.86	<b>Ángulo <math>\alpha_2</math>:</b>	70.39

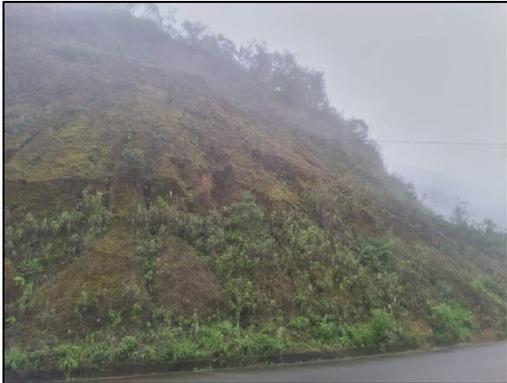
<b>Denominación:</b>	TAL-BUC-N7	<b>Localización:</b>	Vista Alegre	<b>Resultado de análisis según etapa I</b>
<b>Coordenadas UTM:</b>	711698 m E		9763446 m N	
<b>Descripción general del talud</b>

<p>Talud ubicado en el sector Vista Alegre, junto al lado derecho de la carretera E 495 en orientación Chillanes – Bucay. El suelo de la formación, posee una clase textural franco arcillo arenoso, con un 60% de arena, 23% de arcilla y 17% de limo.</p> <p>La forma del talud corresponde a una parte convexa y semirrecta de 75° de inclinación en pendiente, la dimensión en longitud es de 37.88 m y en altura 35.48 m.</p>		
<b>Datos empleados en el análisis</b>				
<b>Dimensión del talud:</b>	<b>Longitud</b>	37.88 m	<b>Altur</b>	35.48 m
<b>a</b>

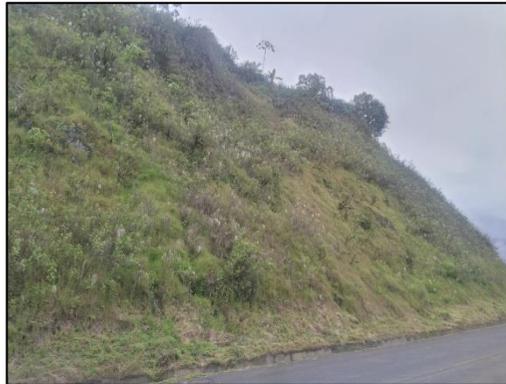
Talud artificial situado al ingreso a Bucay (General Antonio Elizalde), en el flanco derecho de la vía E 495. La forma de la estructura comprende una zona convexa y una parte semirrecta con pendiente superior a los 65° de inclinación. La composición del suelo muestra que esta es de tipo franco arcillo arenoso. En el cuerpo del talud predomina cobertura de pasto natural, especies de arbustos y algunos matorrales; la dimensión en longitud es de 31.49 m y en altura 29.89 m.

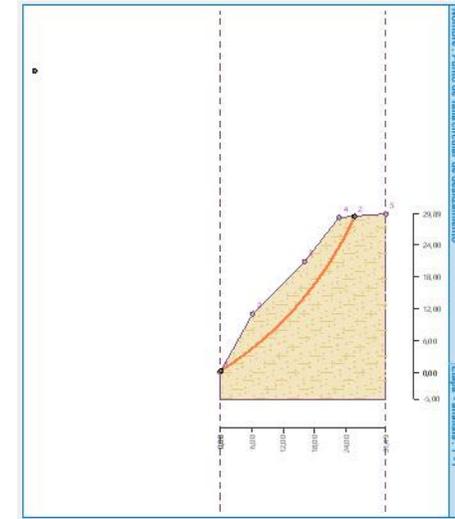
Centro en	-17.67	Centro en	56.49
<b>X:</b>		<b>Z:</b>	
<b>Radio:</b>		50.91	
<b>Ángulo <math>\alpha_1</math>:</b>	29.32	<b>Ángulo <math>\alpha_2</math>:</b>	57.88

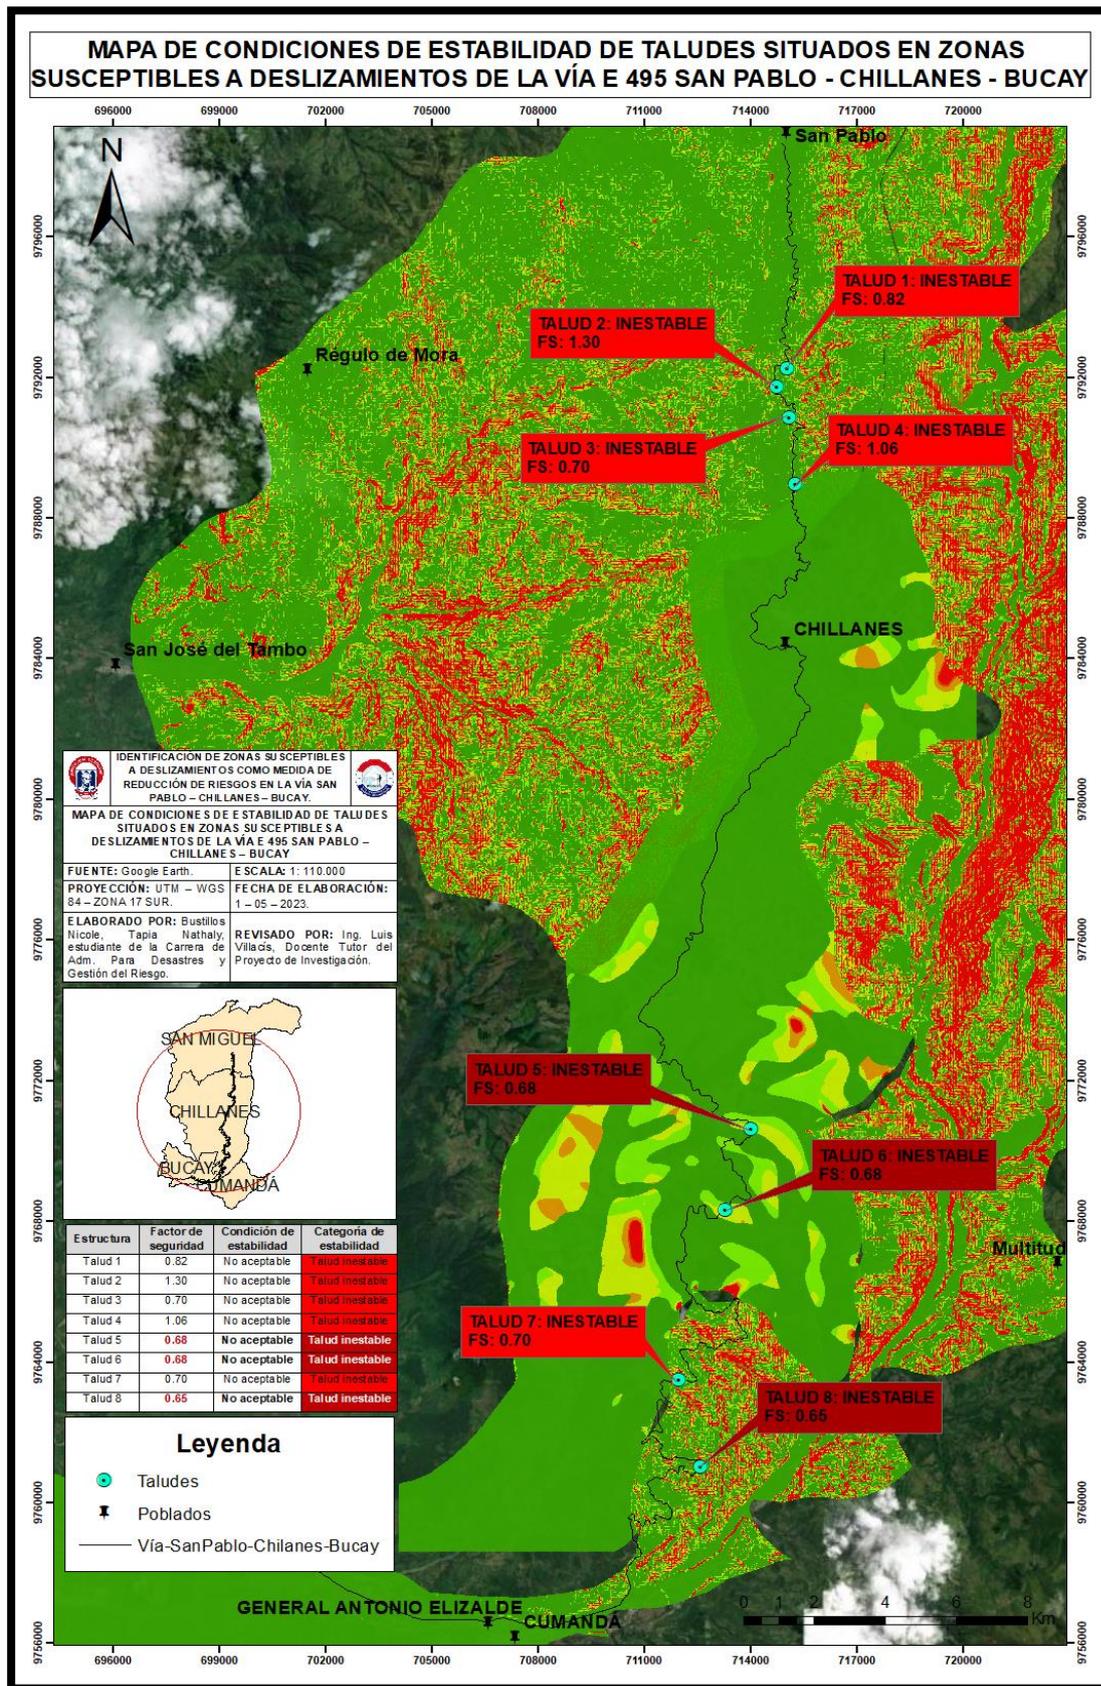
Mapa de estabilidad de taludes del área de estudio.
