UNIVERSIDAD ESTATAL DE BOLÍVAR  
FACULTAD DE CIENCIAS DE LA SALUD Y DEL SER HUMANO  
ESCUELA DE ADMINISTRACIÓN PARA DESASTRES Y GESTIÓN DEL  
RIESGO

**PROYECTO DE INVESTIGACIÓN:**

ANÁLISIS DE VULNERABILIDAD FÍSICA – ESTRUCTURAL ANTE LA AMENAZA  
DE DESLIZAMIENTO EN LA COMUNIDAD DE APAHUA, PARROQUIA RURAL  
SALINAS, CANTÓN GUARANDA. PERÍODO MAYO-SEPTIEMBRE 2023.

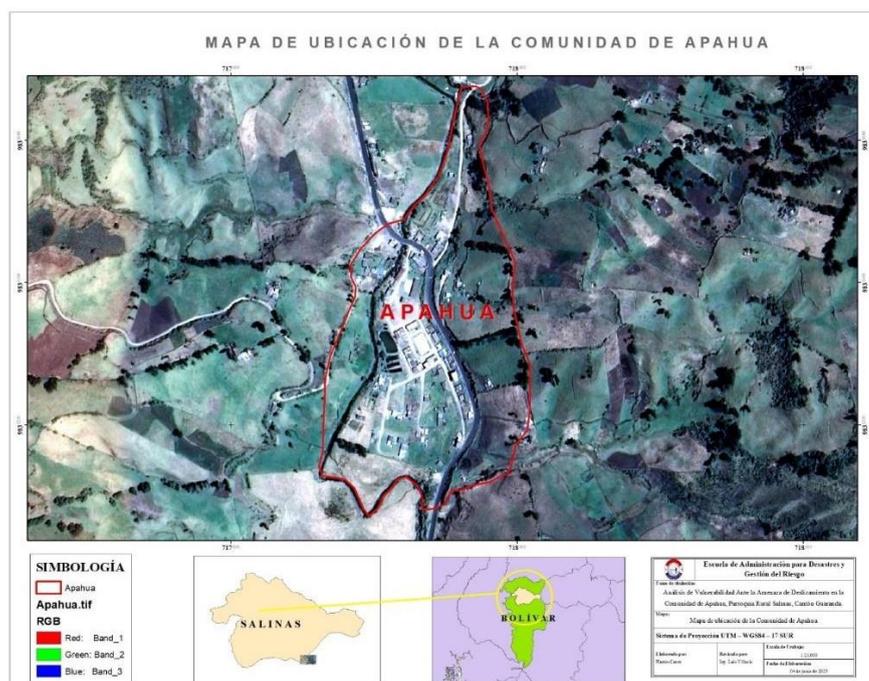
*Figura 1. Mapa de la ubicación del área de estudio.*

**Coordenadas UTM – WGS 84 - 17S:** 717871.34 m E; 9838357.12 m S

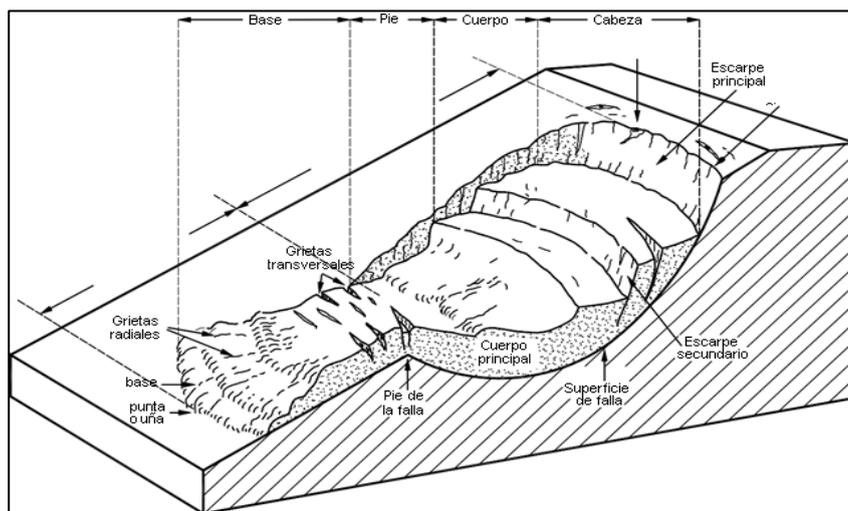
*Figura 3. Partes de un Deslizamiento*

**Escarpe principal:** Se caracteriza por la inclinación de la superficie a lo largo de la periferia de la zona en movimiento, producido fuera del terreno original en desplazamiento, denominándose superficie de falla al escarpe (Díaz, 1998).

**Superficie de falla:** Es la parte baja del movimiento que demarca el volumen de material desplazado

**Pie de la superficie de falla:** Es la línea de interceptación entre la superficie original del terreno y la parte inferior de la superficie de la rotura.

**Base:** Es la parte cubierta por el material perturbado por debajo de la superficie de falla.

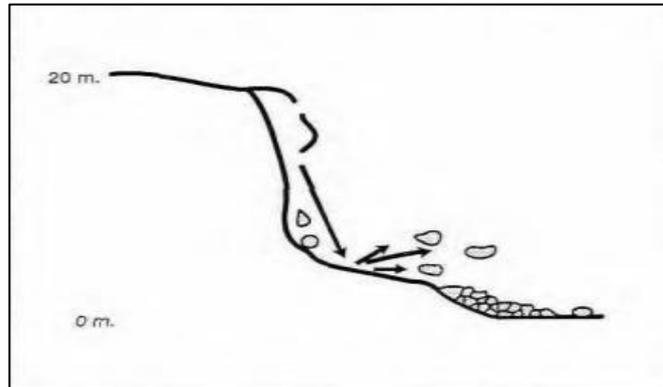
**Figura 4 . Desprendimiento o caídas**

citado en (Ayala, 1999, p.10), por lo general, ocurren en laderas inclinadas de tipo natural o artificial.

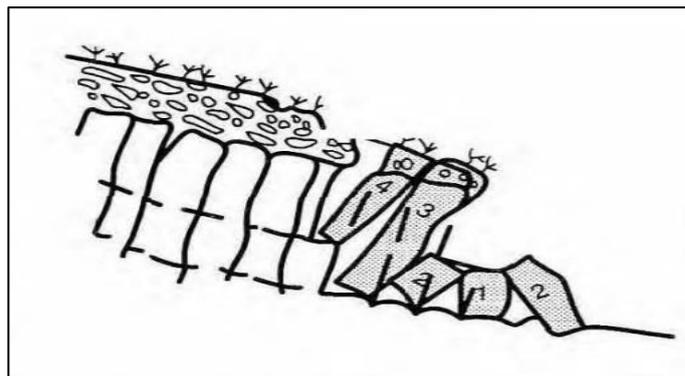
**Figura 5. Vuelcos o desplomes**

Se caracteriza por la rotación de una masa de suelo e relación al pivote y establecido por el centro de gravedad, cuyo movimiento se produce hacia la parte externa y hacia delante, ocasionando inclinamiento que no implica un colapso como tal. Los materiales con sistemas discontinuados suelen ser con frecuencia los materiales de mayor ocurrencia, estos pueden ser de tipo vuelco o desplome de rocas (Ayala, 1999).

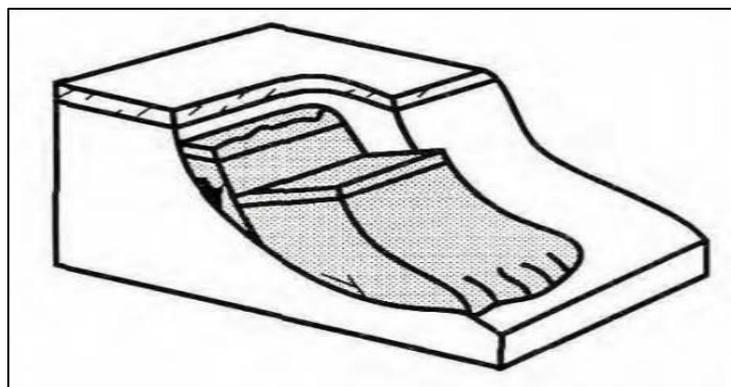
**Figura 6.***Deslizamientos*

En cambio, los deslizamientos traslacionales son poco profundos que incluyen un movimiento superficial paralelo y que es controlado de materiales formadores (Ayala, 1999)

Los movimientos rotacionales se clasifican en múltiples, sucesivos y simples, también tiene que ver con el tipo de material, es decir; movimiento de roca rotacional e individual, estos a su vez se subdividen en movimientos de roca en bloque, movimientos de derrubio en bloque y traslacionales de suelos.

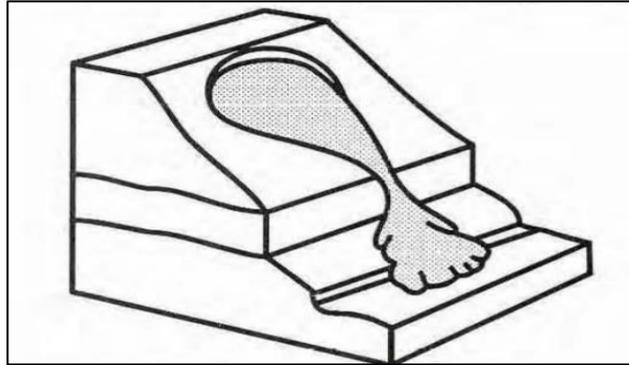
**Figura 7. Flujos**

Son movimientos continuos con cizallas muy próximas de duración limitada y complejas de observar, cuyos flujos son parecidos a fluidos viscosos, por lo tanto, no es homogénea la distribución de velocidades, formando lóbulos a partir del movimiento intergranular (Ayala, 1999).

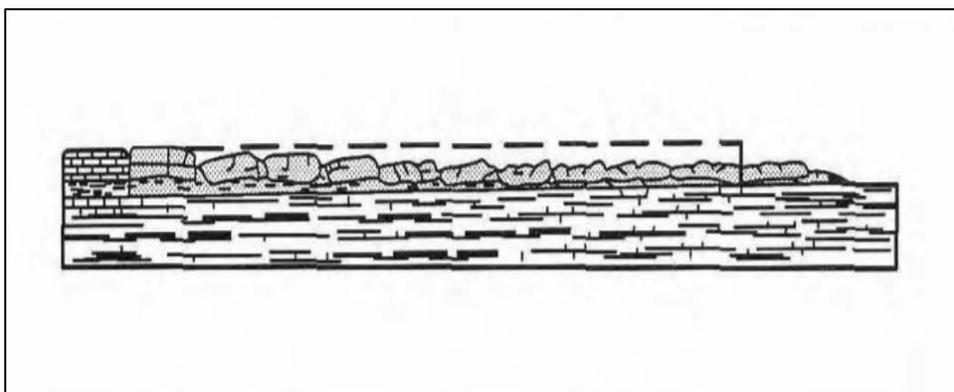
**Figura 8. Expansiones laterales.**

Son fracturas y expansión de suelos o masas de roca compactas producto de la licuefacción del material subyacente, esto se encuentran inmersos en los materiales finos de arcilla. No se definen correctamente la superficie de cizallamiento que se mueven rápido y progresivamente que puede durar varios minutos.

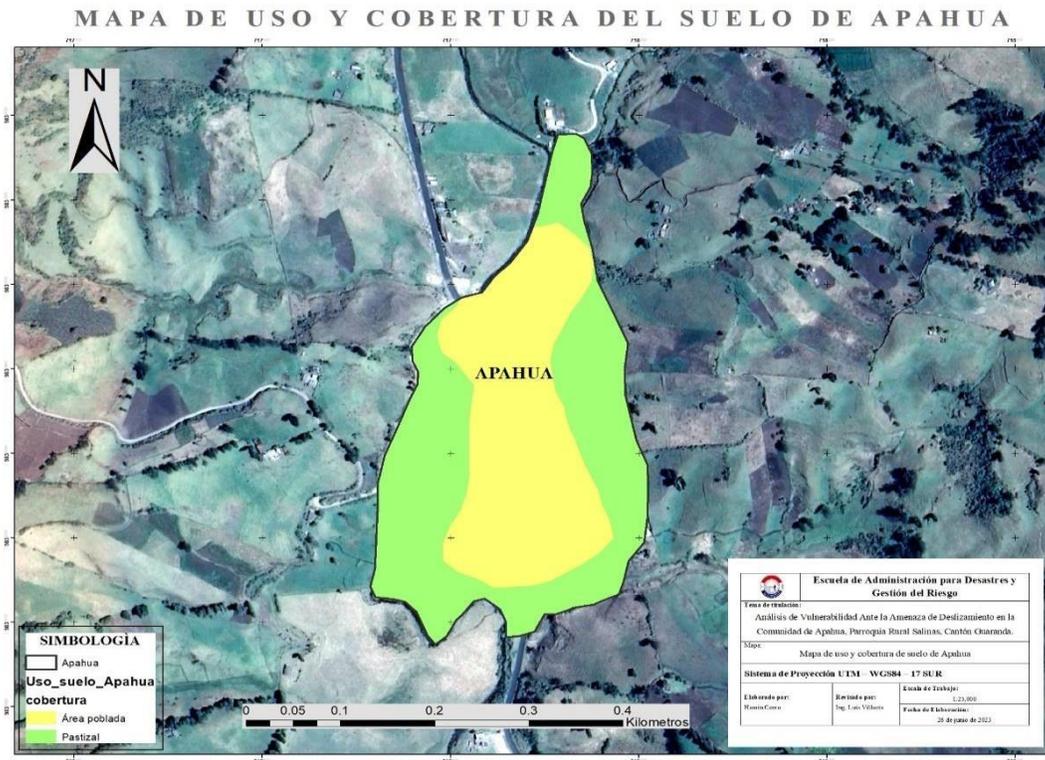
Figura 10. Mapa de uso y cobertura de suelo de Apahua.

Según la información del MAPAGP, la comunidad de Apahua se caracteriza por la presencia de pastizales. A través de la observación directa se puede observar un incremento de la frontera agrícola, convirtiéndose en un factor preocupante por la infiltración de agua, especialmente las épocas invernales, cuya consecuencia se ve reflejada en los deslizamientos

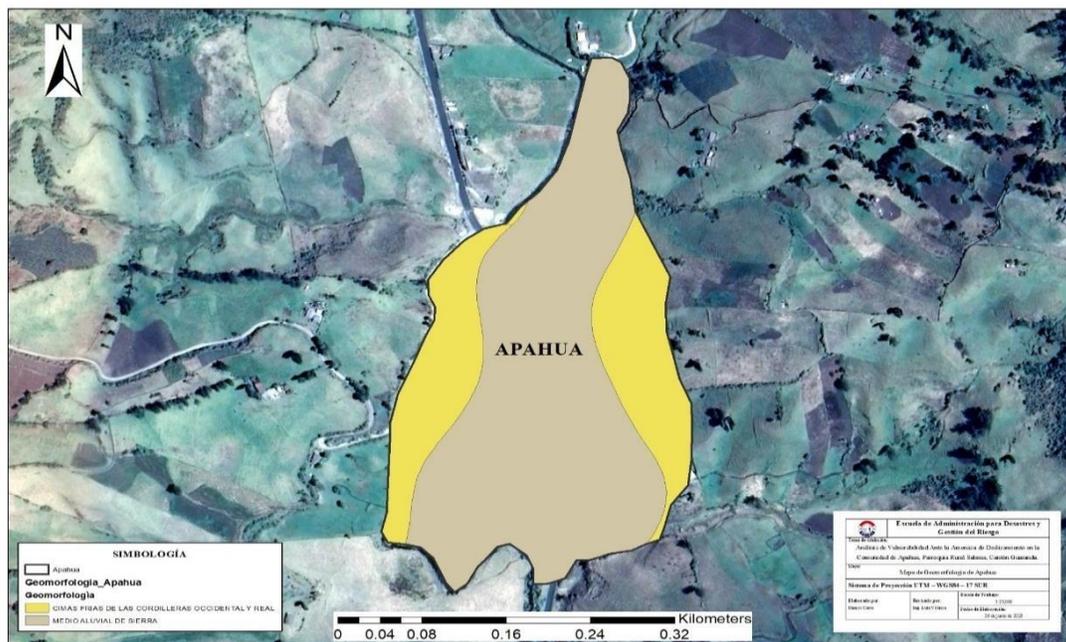
*Figura 11. Mapa de geomorfología de Apahua*

### MAPA DE GEOMORFOLOGÍA DE APAHUA

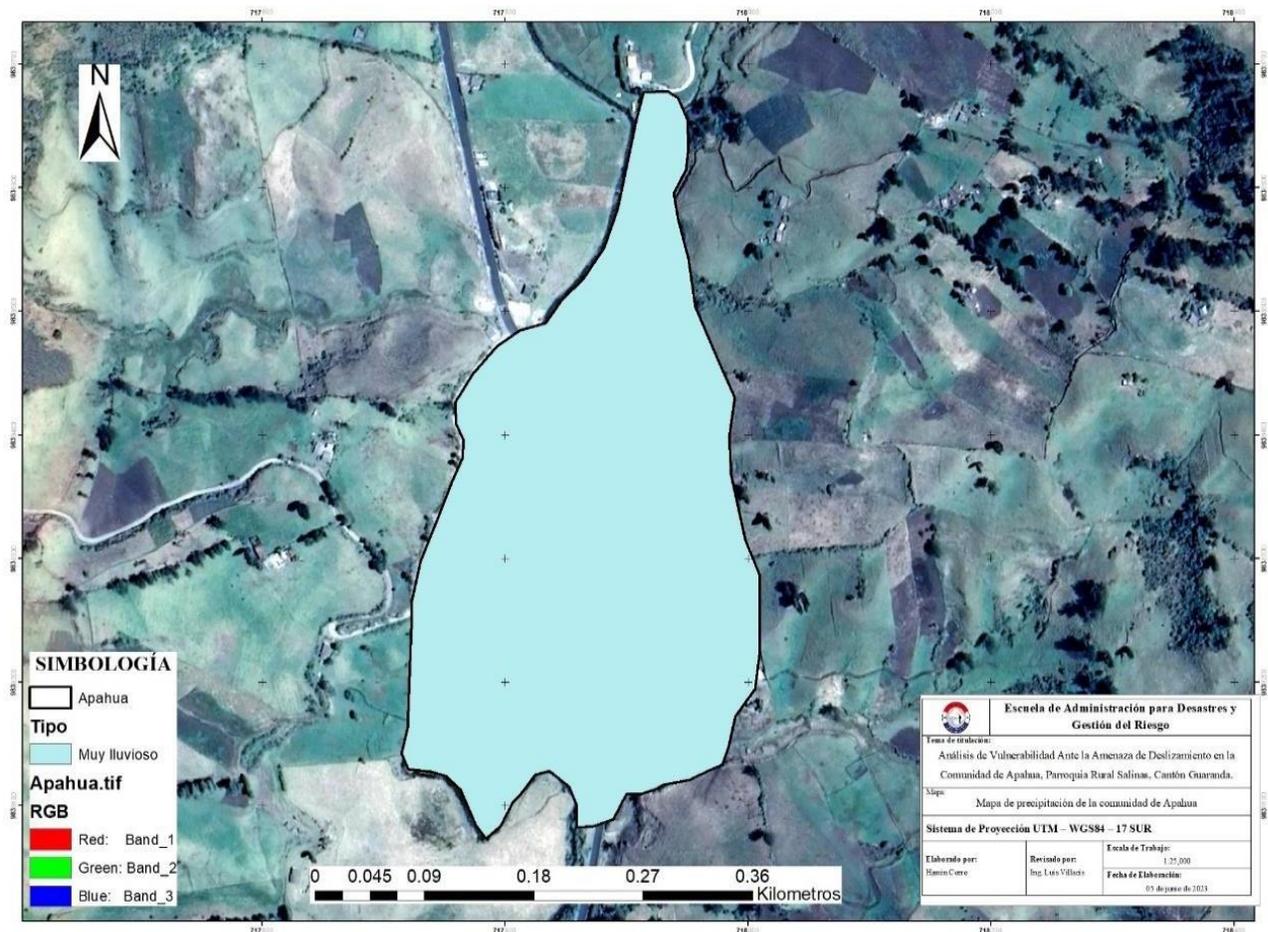
*Figura 13. Mapa de precipitación.*

## MAPA DE PRECIPITACIÓN DE LA COMUNIDAD DE APAHUA

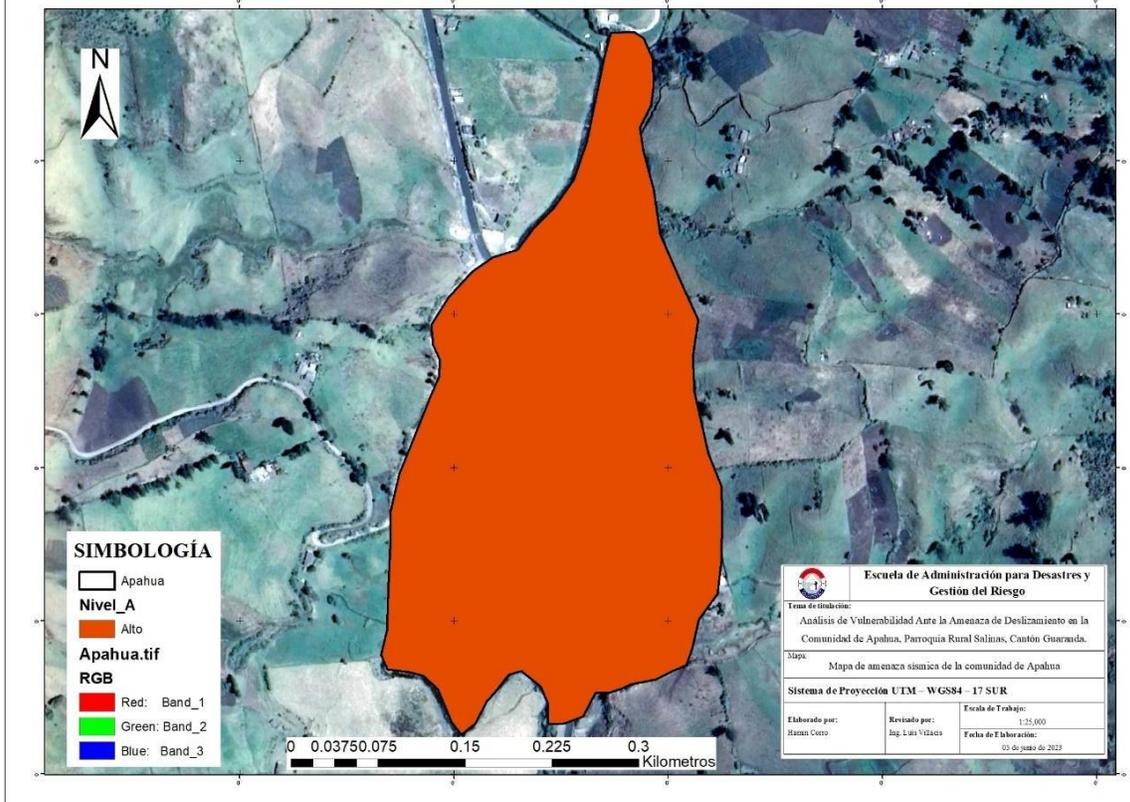
**Figura 14.** Mapa de amenaza sísmica de la comunidad de Apahua.

## MAPA DE AMENAZA SÍSMICA DE LA COMUNIDAD DE APAHUA

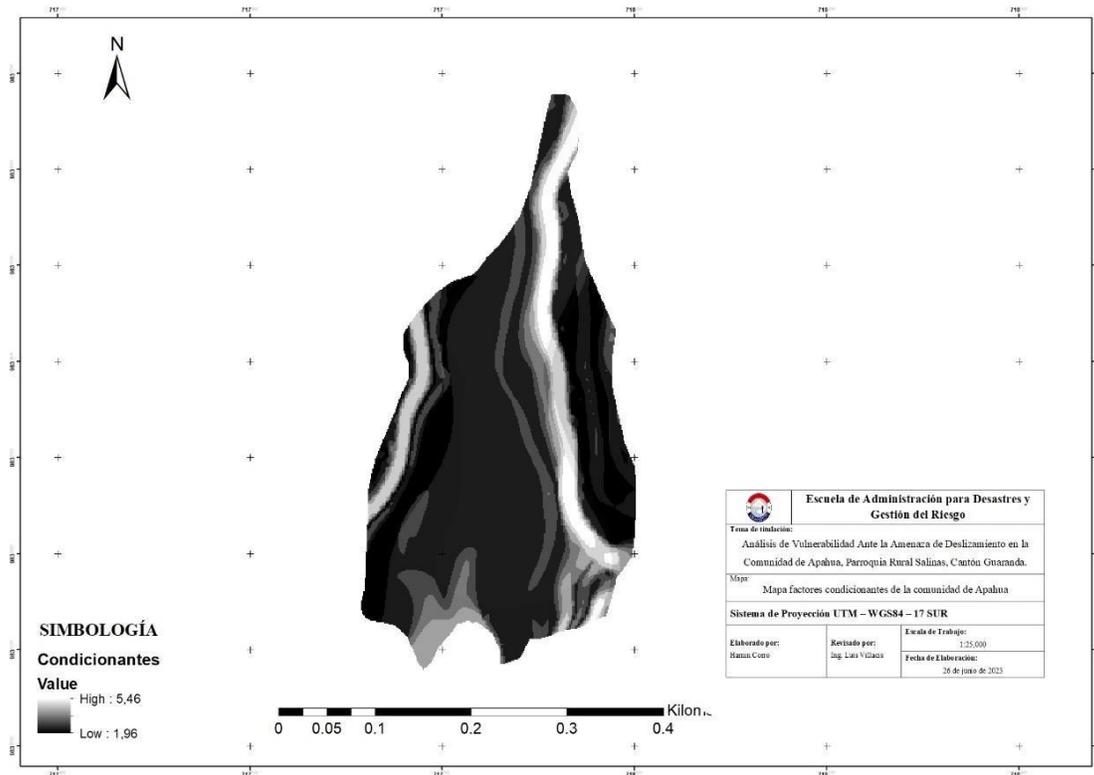
*Figura 15. Mapa de Factores condicionantes de la comunidad de Apahua.*

## MAPA DE FACTORES CONDICIONANTES DE LA COMUNIDAD DE APAHUA

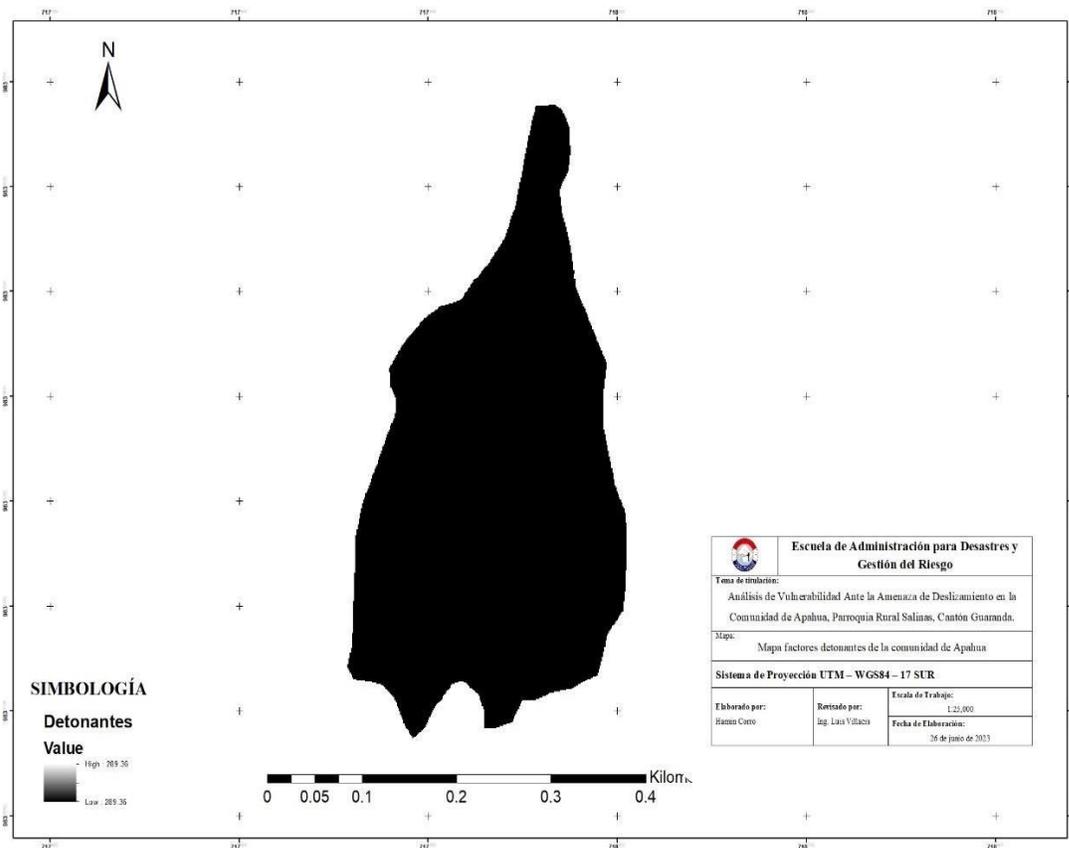
*Figura 16. Mapa de amenaza sísmica de la comunidad de Apahua.*

## MAPA DE FACTORES DETONANTES DE LA COMUNIDAD DE APAHUA

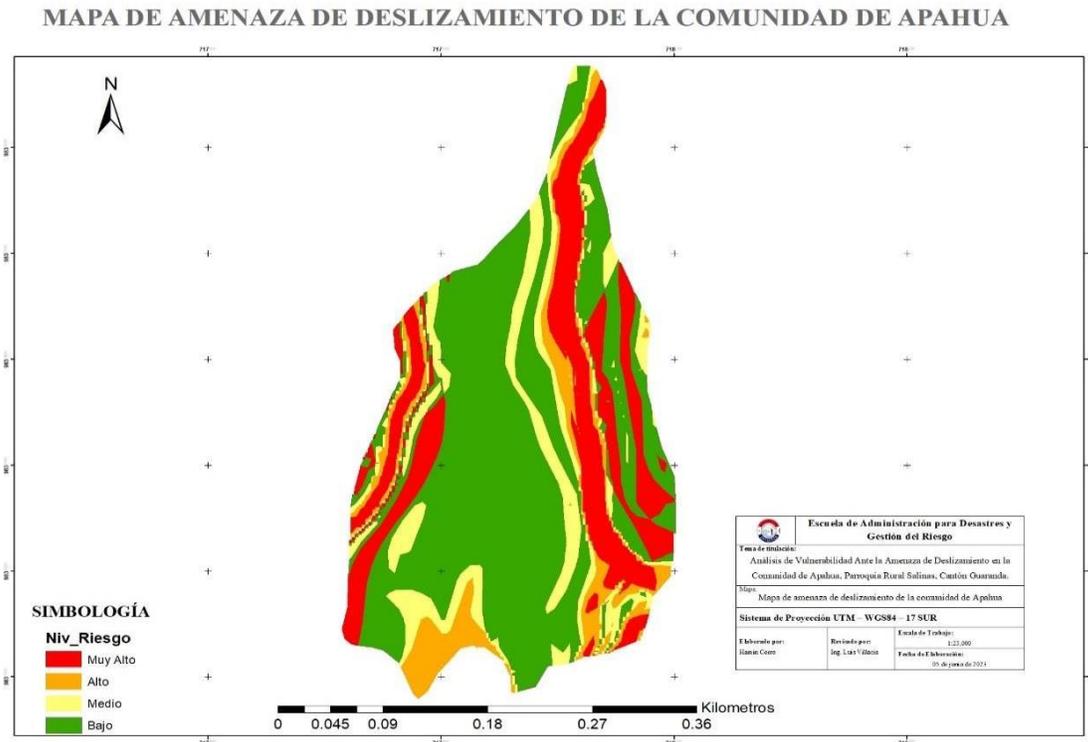
**Figura 17.** Mapa de amenaza de deslizamiento de la comunidad de Apahua.

$$\text{Condicionantes} * \text{Detonantes}$$

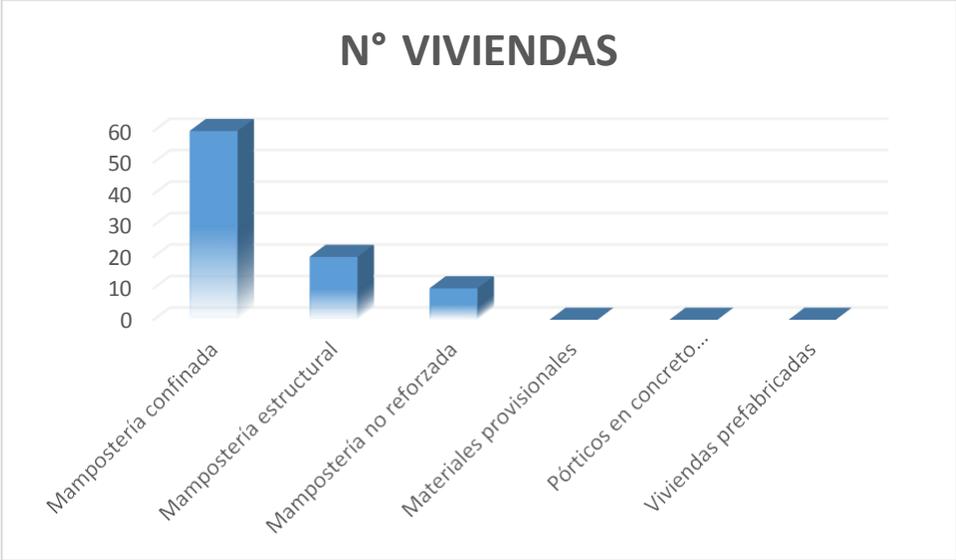
**Figura 18.** Clasificación de viviendas FOPAE

Mediante el grafico de histograma se llegó a la conclusión que el 67 % del sistema estructural utilizado está representado por mampostería confinada, seguido de un 22 % perteneciente a la mampostería estructural, mientras que el 11% restantes utilizan mampostería no reforzada y en el sector no existen viviendas con materiales provisionales y viviendas prefabricadas ni con pórticos de concreto. Es importante señalar que todas estas edificaciones fueron construidas sin cumplir con ninguna normativa.

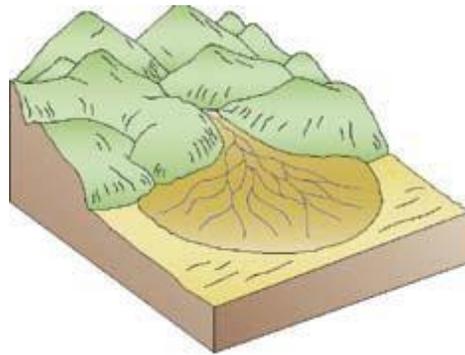
*Figura 20. Abanico Aluvial.*

**Abanico:** Deposito de sedimentos en forma de abanico que normalmente se forma al pie de una ladera en la zona donde una corriente de agua emerge de un frente montañoso. Esta forma suele obedecer al cambio de pendiente entre la superficie lo largo de la cual se desplaza el material y la del terreno en la que se deposita, o al cambio donde un valle confinado se ensancha.

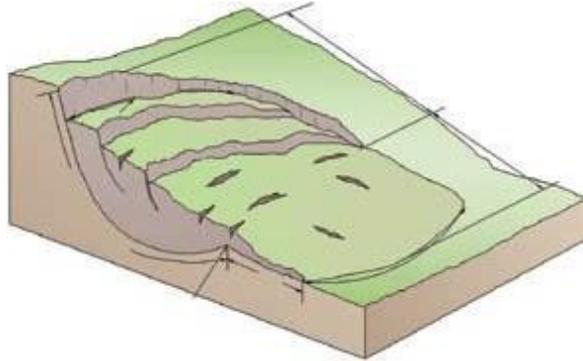
**Figura 21.** Diagrama de bloque de un deslizamiento.

**Acumulación:** Volumen de material desplazado que se encuentra sobre la superficie original del terreno.

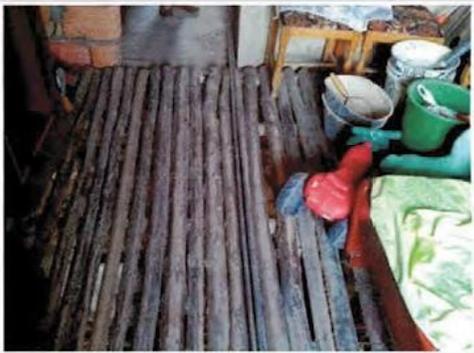
| A. IDENTIFICACIÓN DE LA VIVIENDA Y GENERALIDADES | | | | | | |
|---|---|---|---|---|---|---|
| FOTO DE LA FACHADA DE LA VIVIENDA | | | El piso (contra piso) hecho en tablones donde se logra ver parte del sótano. | | | |

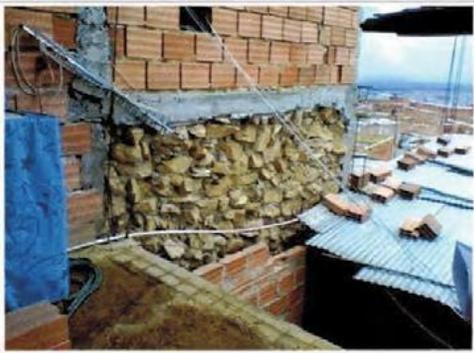
| A. IDENTIFICACIÓN DE LA VIVIENDA Y GENERALIDADES | | | | | | |
|---|---|---|---|---|---|---|
| Bajada y/o entrada al sótano. | | | Se observa la cimentación de la vivienda, (captada desde la vivienda vecina). Se ve en buen estado. | | | |
