UNIVERSIDAD ESTATAL DE BOLIVAR

TRABAJO DE TITULACIÓN PROYECTO DE INVESTIGACIÓN.

“Análisis de las afectaciones por el desbordamiento del río Suquibí en la zona del Barrio La Primavera de San Luis de Pambil, Provincia Bolívar, periodo abril-septiembre 2023”

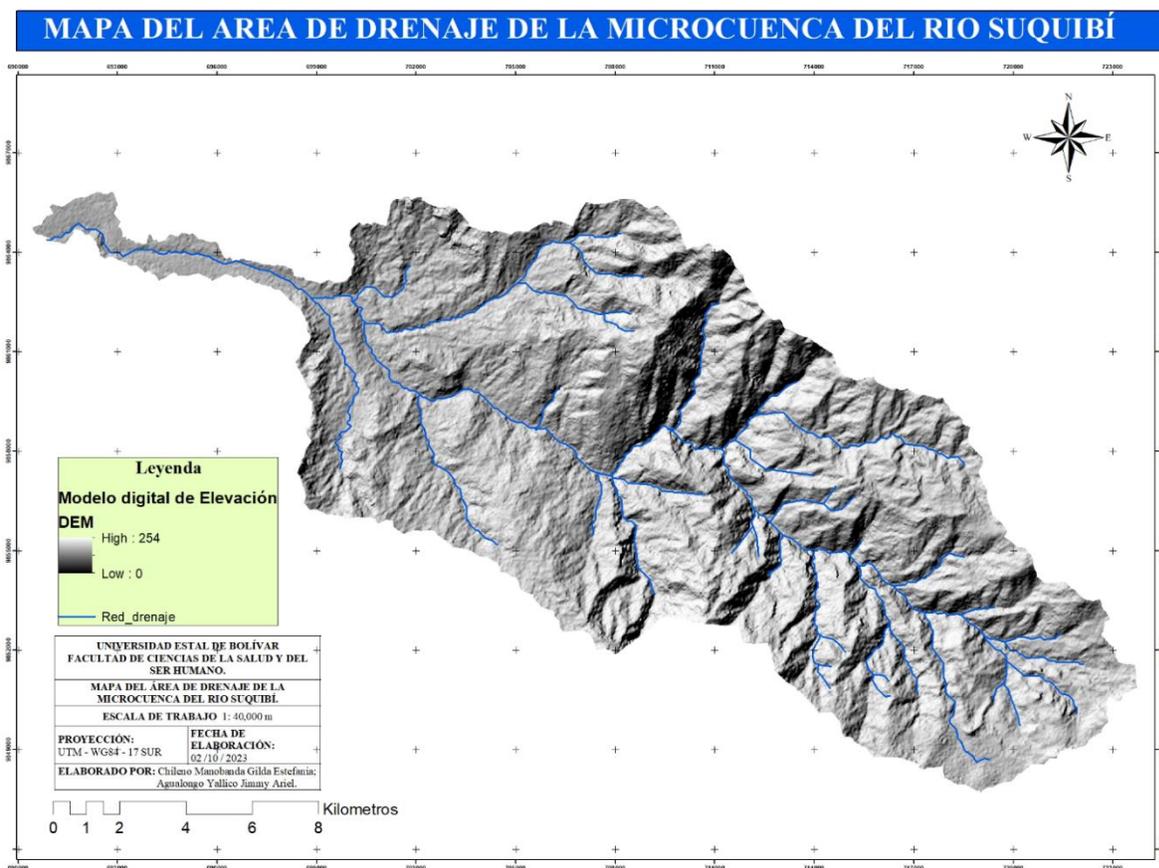
Mapa 2

Modelo digital de elevación de la microcuenca del Río Suquibí.

Nota: En este mapa se observa la microcuenca del río Suquibí, elaborado con aplicación del Software ArcGIS.

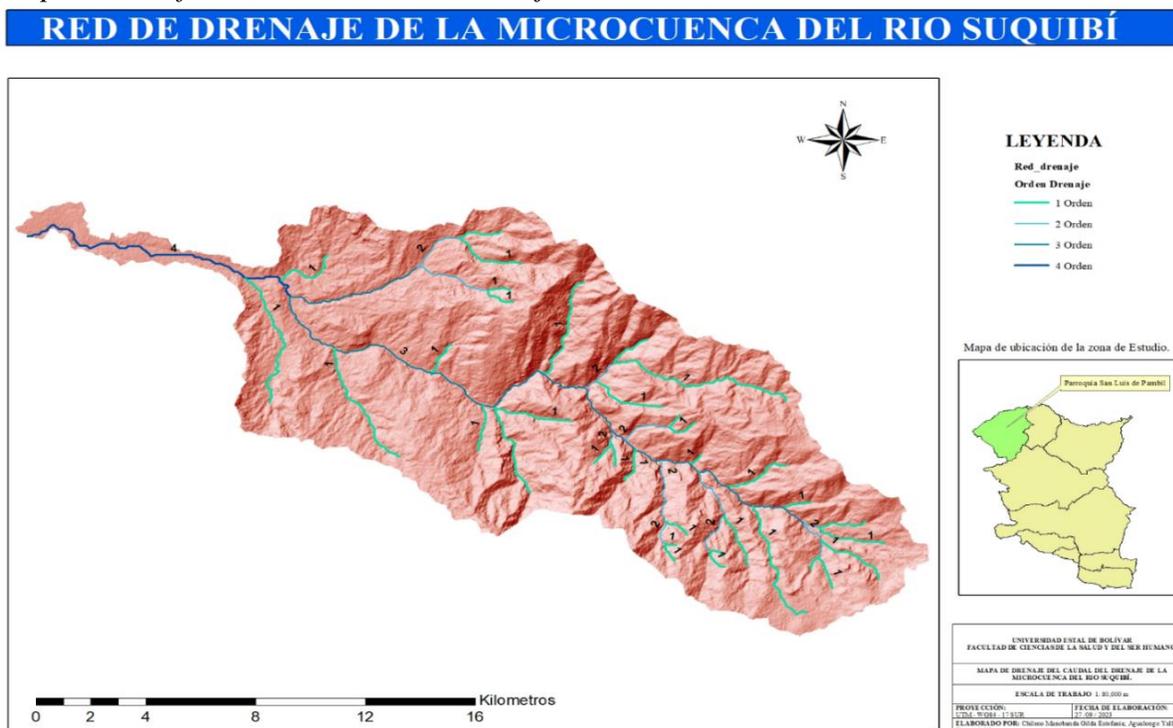
Mapa 3

Mapa de clasificación de la Red de Drenaje.

Nota: Se muestra la clasificación del orden de drenaje, elaborado con aplicación del Software ArcGIS.

De acuerdo con la clasificación de Strahler para la microcuenca del río Suquibí podemos evidenciar:

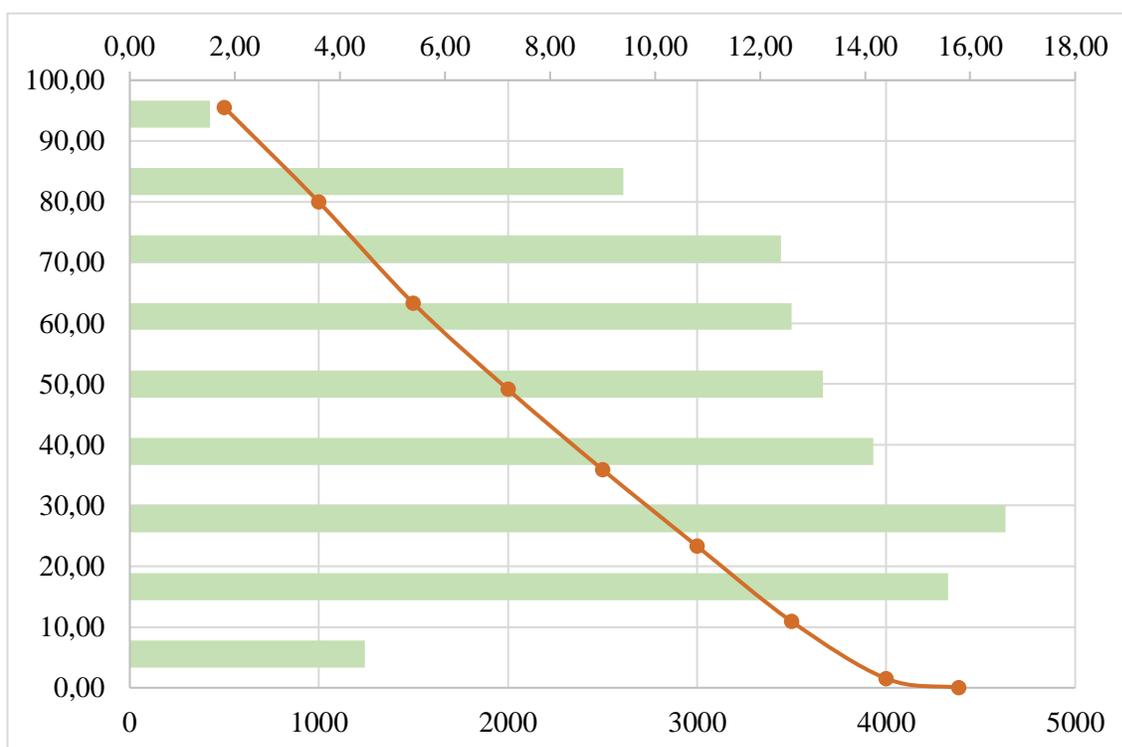
Gráfico 1
Curva Hipsométrica y frecuencia de altitudes

Nota: Se puede evidenciar en el gráfico la curva hipsométrica, fuente propia.

La curva hipsométrica modificada de la microcuenca del río Suquibí, como se muestra en la figura, con estas curvas, corresponde a la microcuenca a la curva Tipo C es decir es se trata de una cuenca sedimentaria, donde se evidencia el avance a la fase de vejez. Sin embargo, esto indica la presencia de un potencial erosivo que no debe subestimarse, como lo demuestran los cantos rodados observados a lo largo del canal principal durante el estudio.

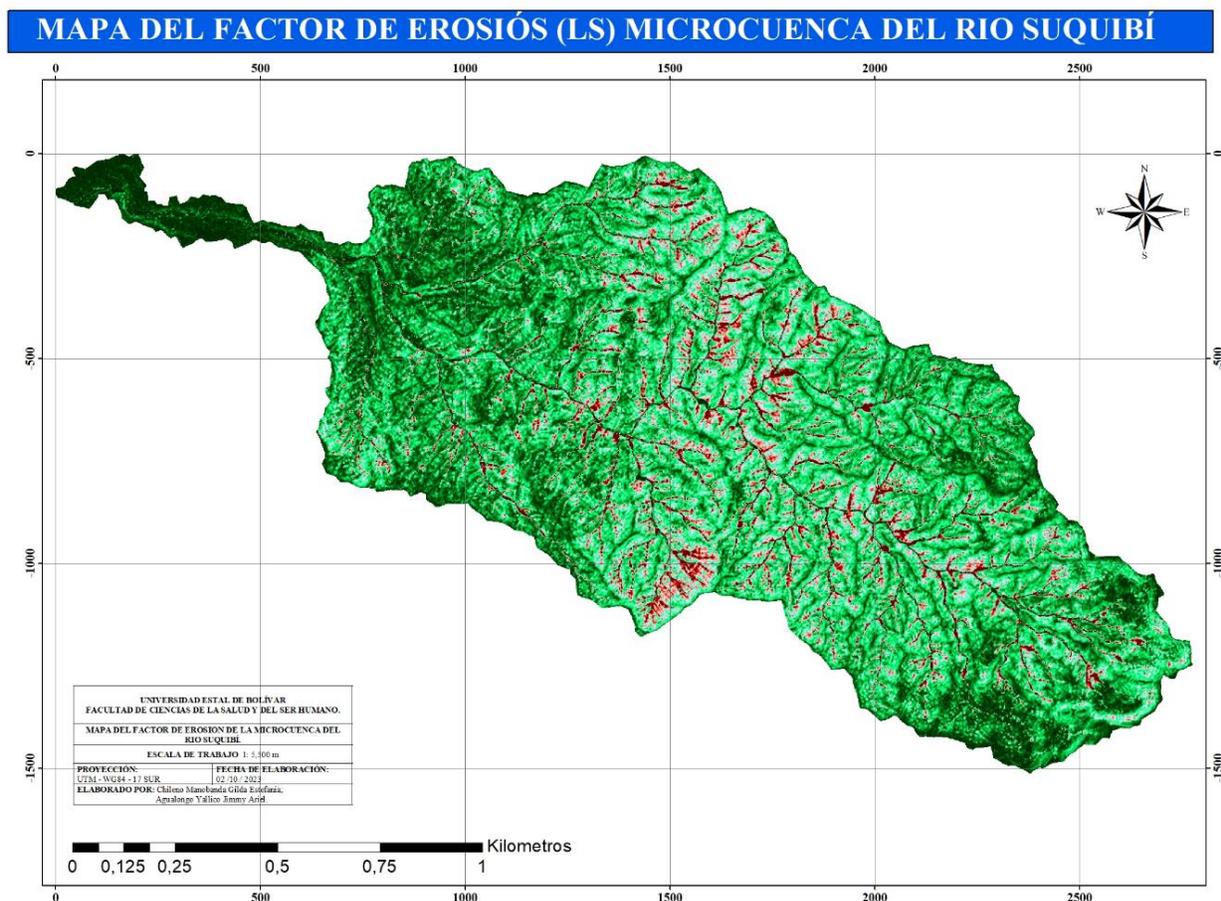
Mapa 4
Factor de Erosión (Factor LS)

Nota: Se observa el mapa del Factor de Erosión, elaborado con aplicación del Software ArcGIS.

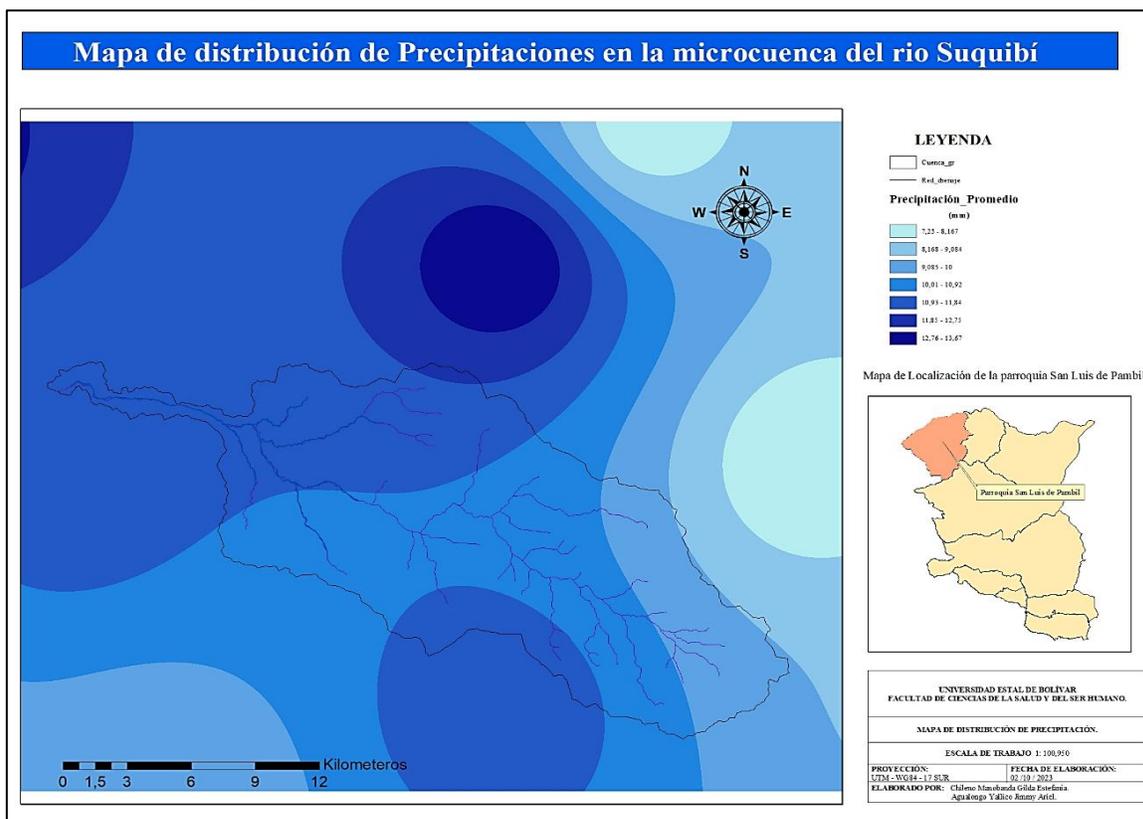
Mapa 5
Distribución de Precipitaciones

Nota: mapa de distribución de precipitación promedio diario del año 2021, elaborado en el Software ArcGIS.

Interpretación: Este mapa de distribución precipitación diaria del año 2021, se realizó con información de la base de datos NASA. A partir de la Interpolación se puede observar que los valores de precipitación aumentan en la parte alta de la microcuenca, esta característica nos ayuda a la comprensión de la dinámica natural de este caudal.

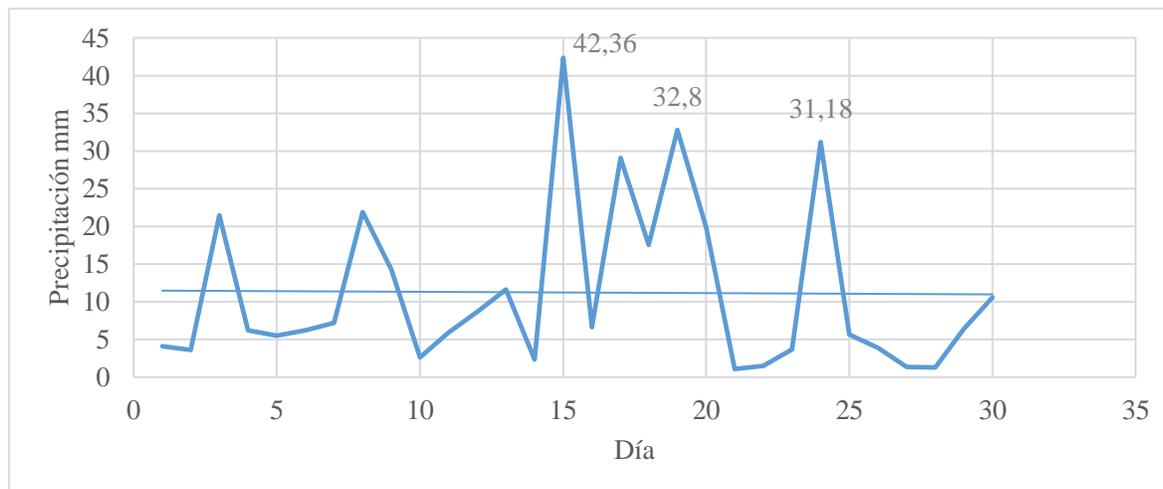
Gráfico 1*Representación gráfica precipitaciones*

Nota: representación gráfica del comportamiento de las precipitaciones del mes de abril de 2017.

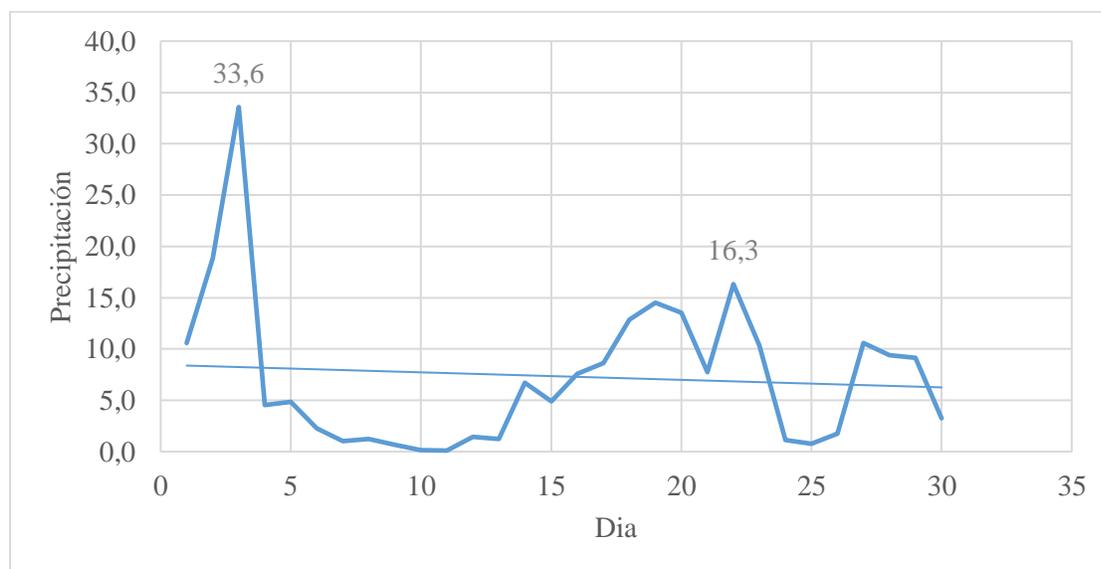
Gráfico 2

Representación gráfica precipitaciones.

Nota: gráfica del comportamiento de las precipitaciones del mes de abril de 2019

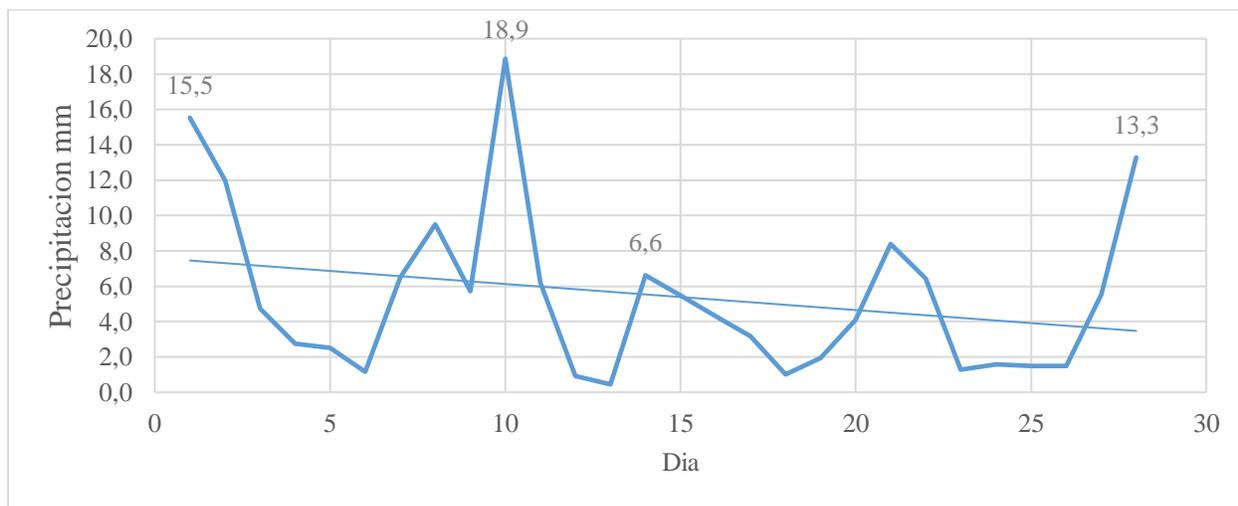
Gráfico 3
Representación gráfica precipitaciones

Nota: Representación gráfica del comportamiento de las precipitaciones del mes de febrero de 2021

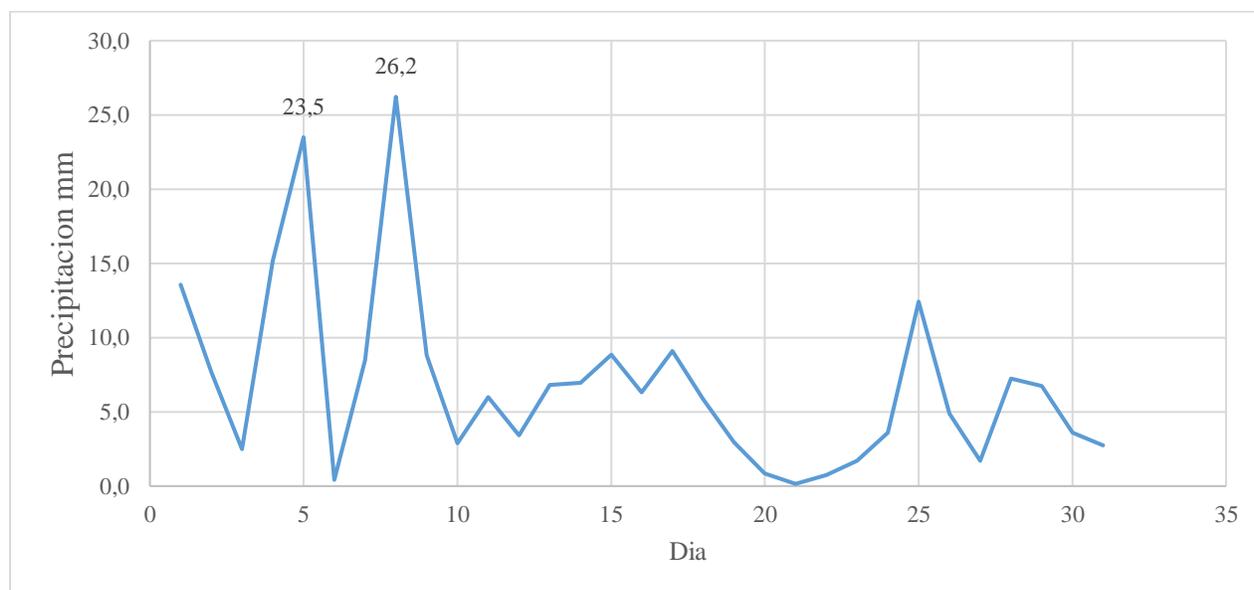
Gráfico 4
Representación gráfica precipitaciones

Nota: Representación gráfica del comportamiento de las precipitaciones del mes de marzo de 2021

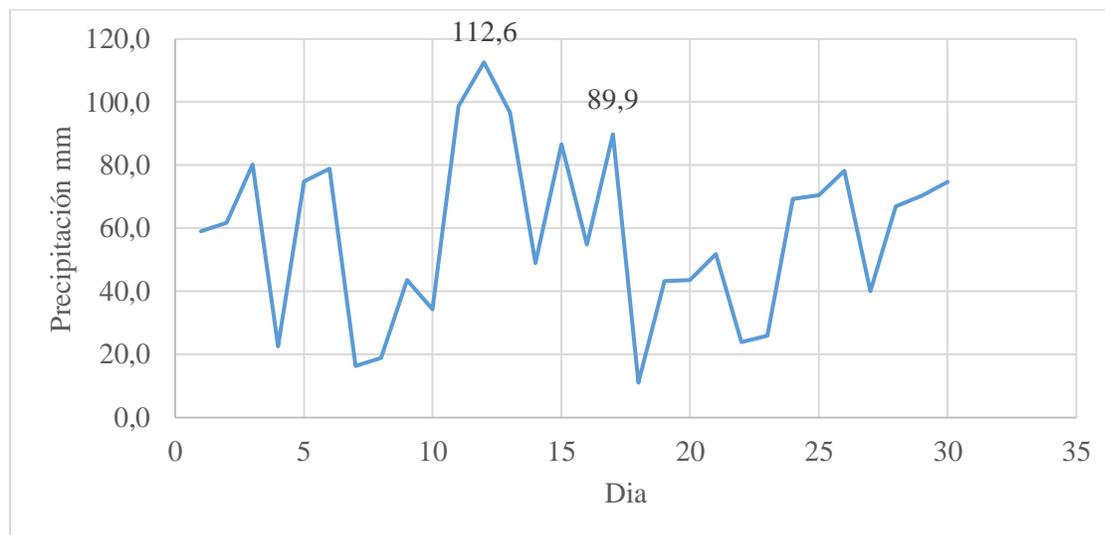
Gráfico 5
Representación gráfica precipitaciones

Nota: gráfico del comportamiento de las precipitaciones del mes de abril de 2023

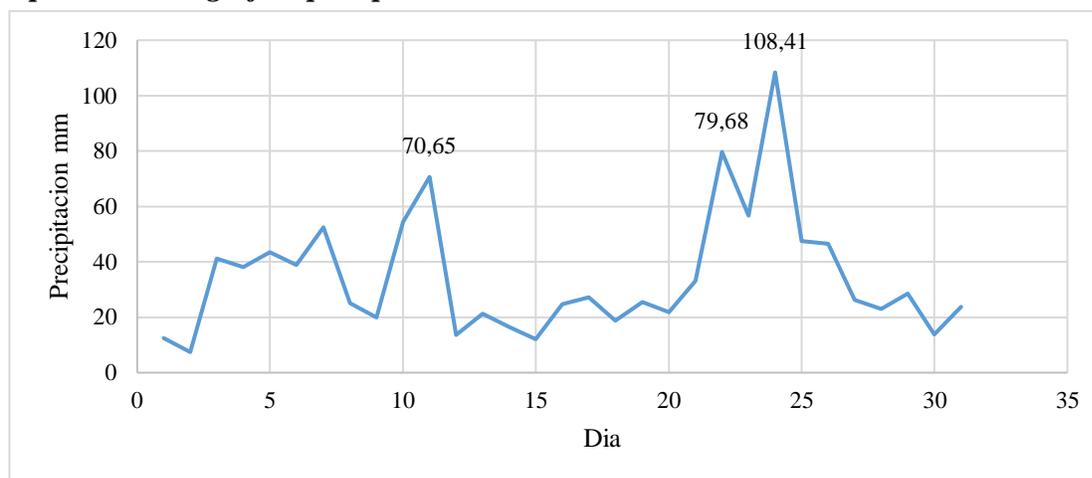
Gráfico 6
Representación gráfica precipitaciones.

Nota: Representación gráfica del comportamiento de las precipitaciones del mes de mayo de 2023

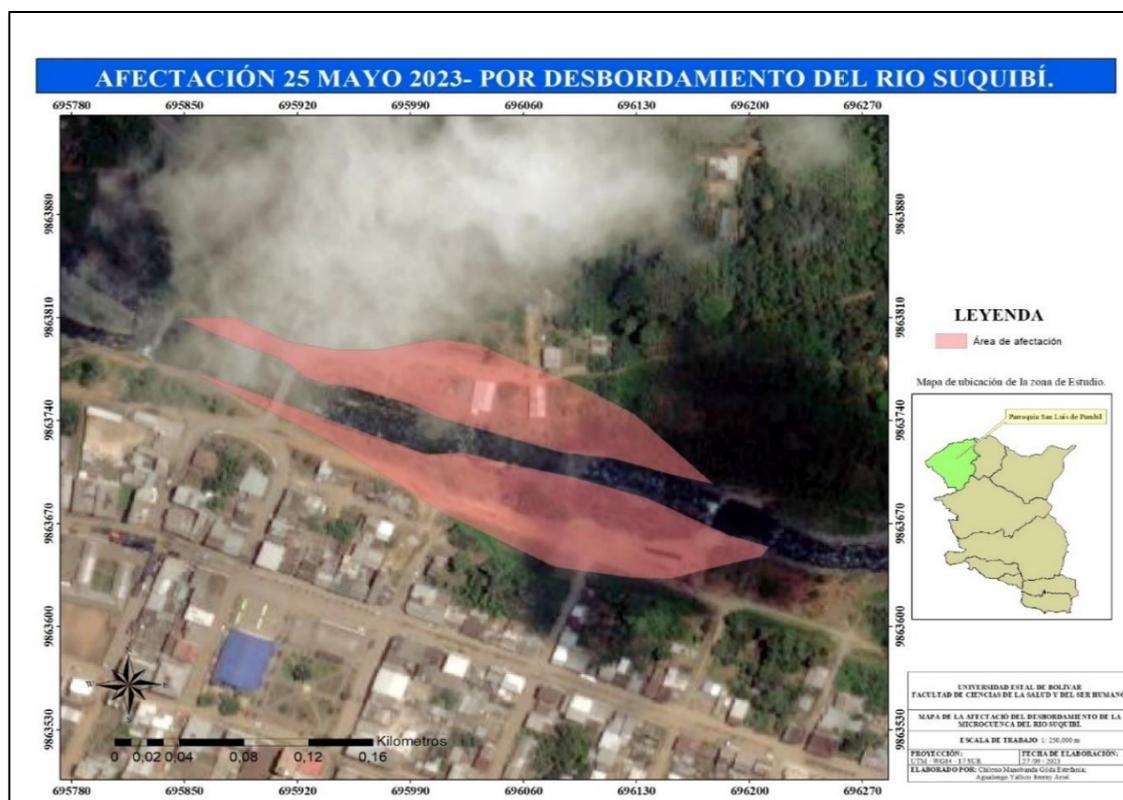
Mapa 6

Mapa del área de alcance del desbordamiento del río Suquibí.

Nota: Área de alcance del agua por el desbordamiento del río Suquibí del 25 mayo 2023.

Según la base de datos NASA este año el día 24 se registró una cantidad excepcionalmente alta de 108.41 mm, lo que podría sugerir condiciones climáticas extremas ocasionando así día 25 de mayo el desastre aun que ese día se registra precipitaciones bajas, lo que se entiende que este evento se dio por represamiento en la parte alta, alcanzando un área de 22.296 metros aproximadamente. Además de 4 viviendas destruidas, 31 viviendas afectadas, 46 hogares afectados, con un total de 152 personas afectadas.

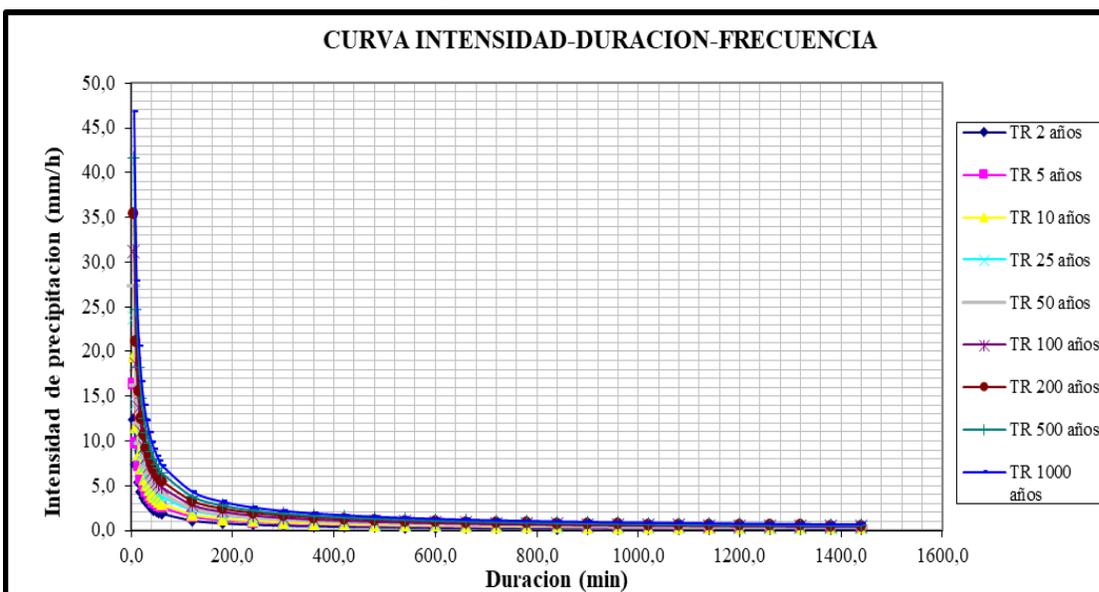
Gráfico 1

Curva IDF (Intensidad Duración y Frecuencia)

Nota: Se puede observar la curva de intensidad, duración y frecuencia.

si el período de retorno es de 10 años, esto significa que, en promedio, podemos anticipar que un evento de esta intensidad y duración ocurrirá una vez cada 10 años. En este caso se realizó una proyección para 1000 años.

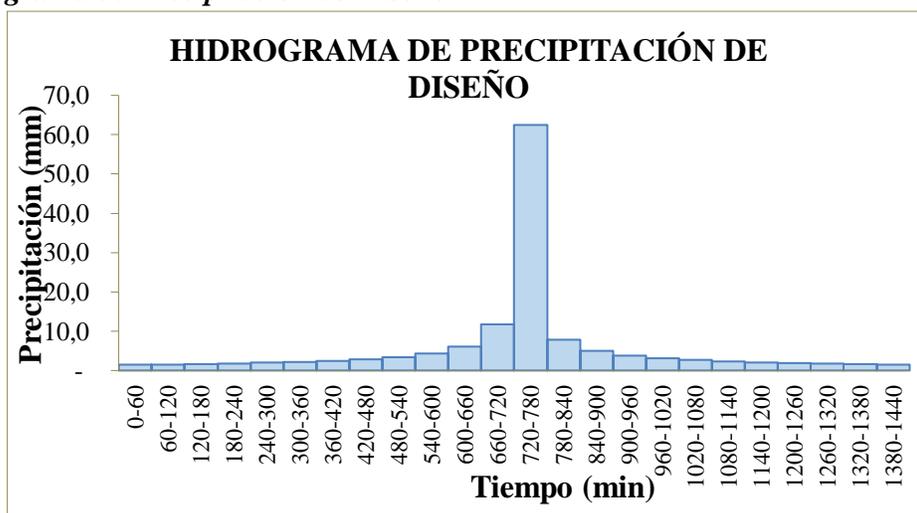
Gráfico 2
Hidrograma de Precipitación de Diseño.

Nota: Se presenta el hidrograma de precipitación en un periodo de 24 h.

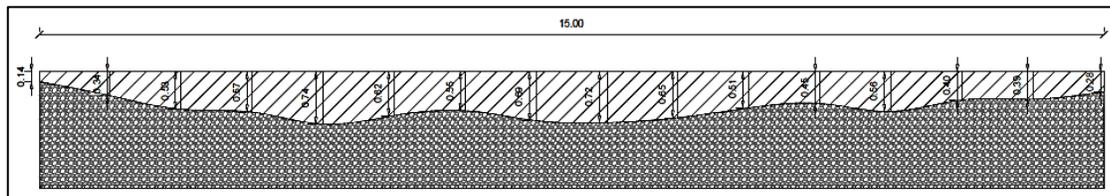
Gráfico 7

Área transversal de la microcuenca del río Suquibí

Nota: El gráfico se evidencia el perfil de la microcuenca del primer corte.

Interpretación: En el primer corte, con un ancho de 18 metros, se destacó como el punto cinco, con una profundidad de 74 cm, mientras que el punto inicial reveló una profundidad superficial de 14 cm. Para el cálculo de la velocidad del agua, se realizó la medición utilizando un objeto flotante obteniendo como resultado Q= 7,91 m³/s.

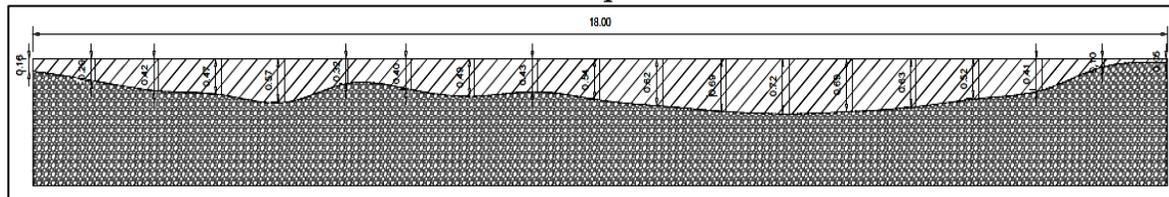
Gráfico 8
Área transversal de la microcuenca del río Suquibí.

Nota: El gráfico se evidencia el perfil de la microcuenca del segundo corte.

Interpretación: En el segundo corte, con un ancho de 21 metros, el punto 13 emergió como el más profundo, exhibiendo una profundidad de 72 cm, mientras que el punto 19 presentó la menor profundidad, con apenas 5 cm. el cálculo de la velocidad del agua, con el uso un objeto flotante, en esta ocasión da como resultado $Q = 9,44 \text{ m}^3/\text{s}$.

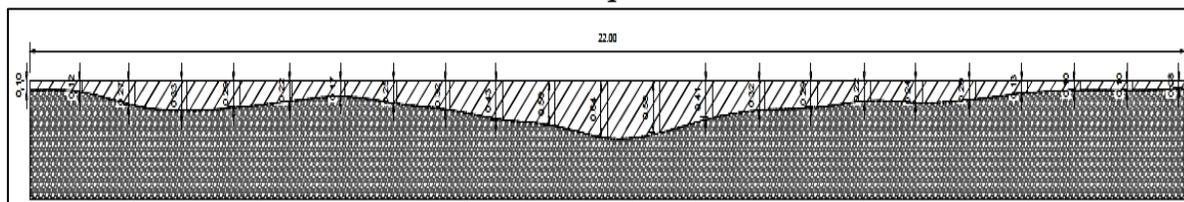
Gráfico 9
Área transversal de la microcuenca del río Suquibí

Nota: El gráfico se evidencia el perfil de la microcuenca del tercer corte.

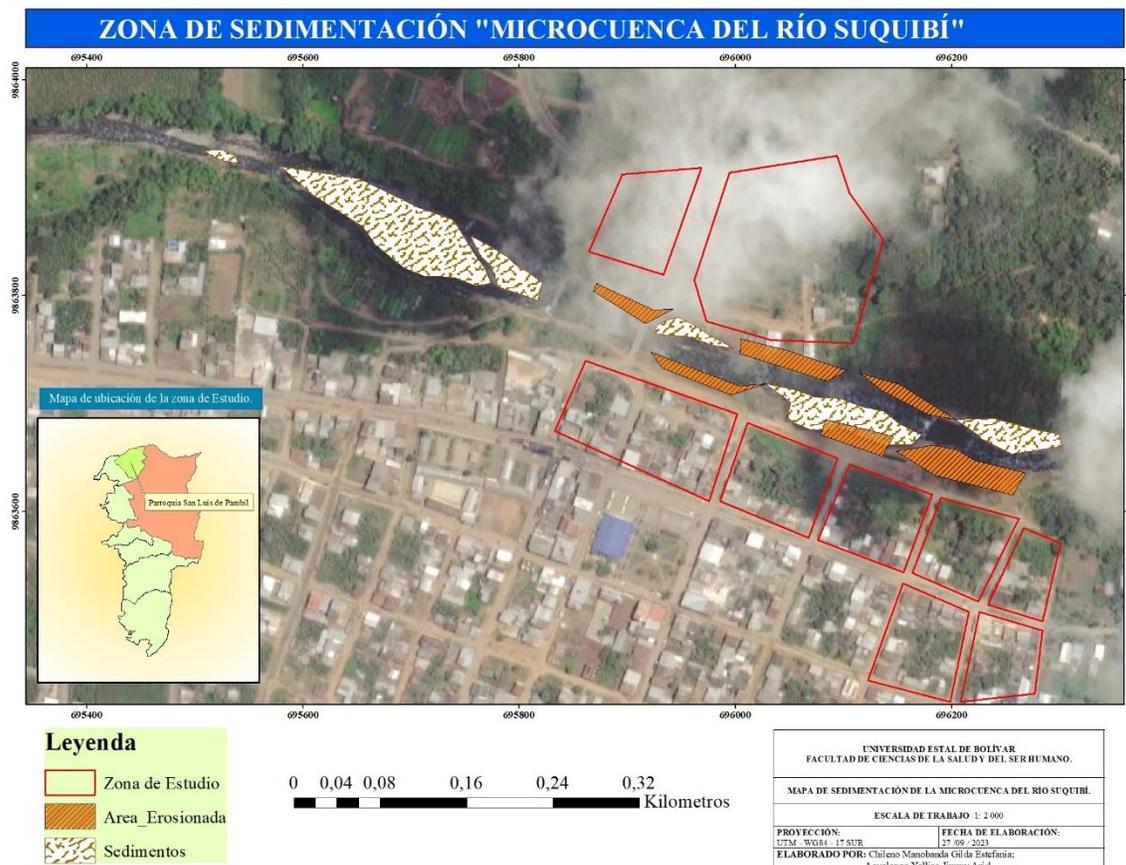
Mapa 7

Sedimentación en la microcuenca del río Suquibí.

Nota: Se observa las áreas erosionadas y sedimentos acumulados, elaborada en el software ArcGIS.

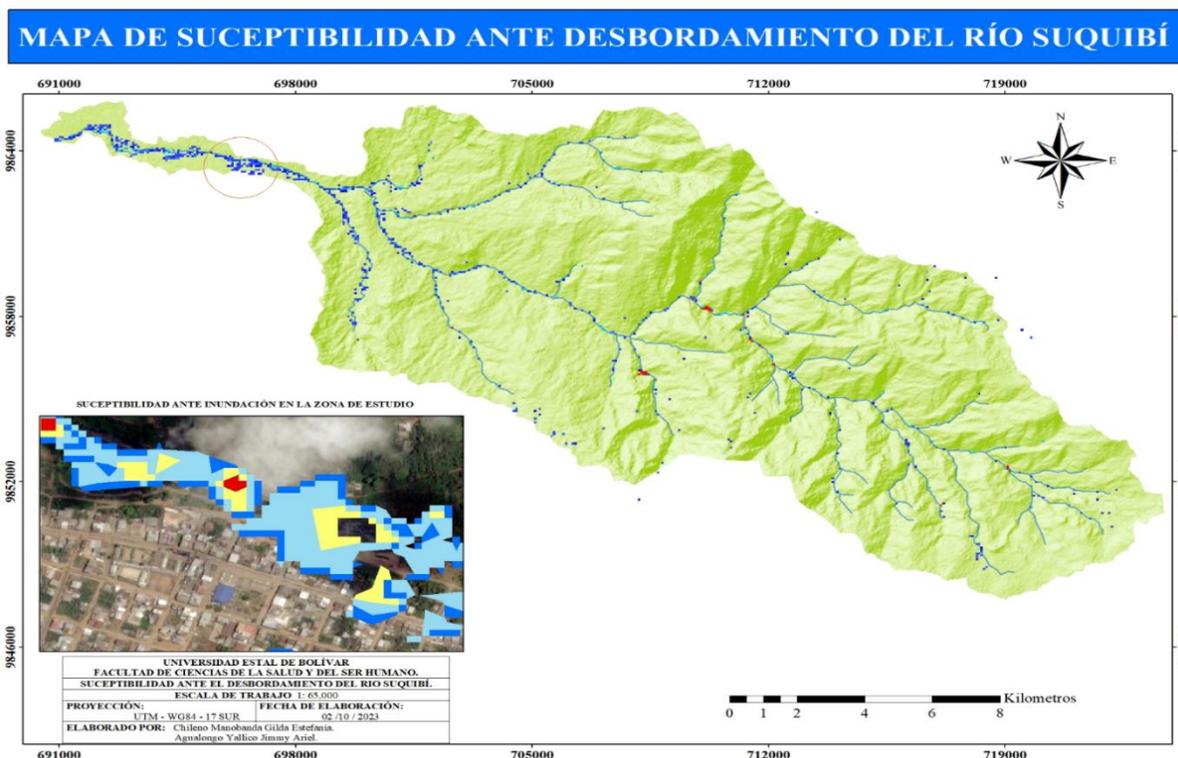
Mapa 8

Identificación de posibles Zonas De Desbordamiento

Nota: En el mapa se puede evidenciar las zonas susceptibles a inundaciones por el desbordamiento del río Suquibí, según la zona de acumulación, elaborado con aplicación del Software ArcGIS.

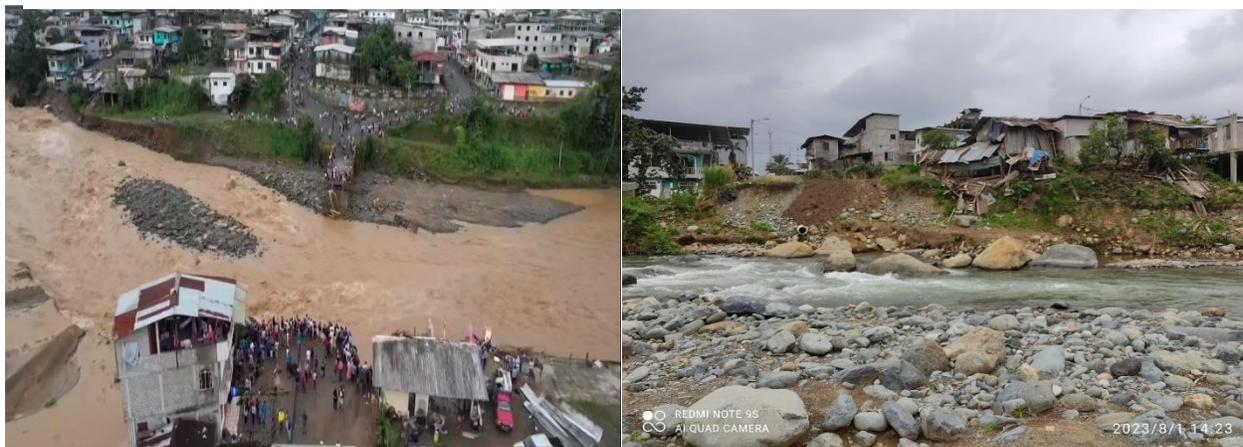
Anexos**Fotografía 1*****Lugar de mayor afectación***

Nota: se aprecia los logares de mayor afectación por el desbordamiento 25 de mayo de 2023
