UNIVERSIDAD ESTATAL DE BOLIVAR

**PROYECTO PREVIO A LA OBTENCION DEL TITULO DE INEGNIERIA EN
ADMINISTRACION PARA DESASTRES Y GESTION DEL RIESGO**

“ANÁLISIS DE VULNERABILIDAD DE EDIFICACIONES Y ELEMENTOS
ESENCIALES EXPUESTOS A INUNDACIONES, EN LA ZONA DE INFLUENCIA
DEL RÍO PITA EN EL SECTOR SAN PABLO DE PITA DEL CANTÓN CALUMA,
PROVINCIA BOLÍVAR. PERÍODO MAYO- SEPTIEMBRE 2023”

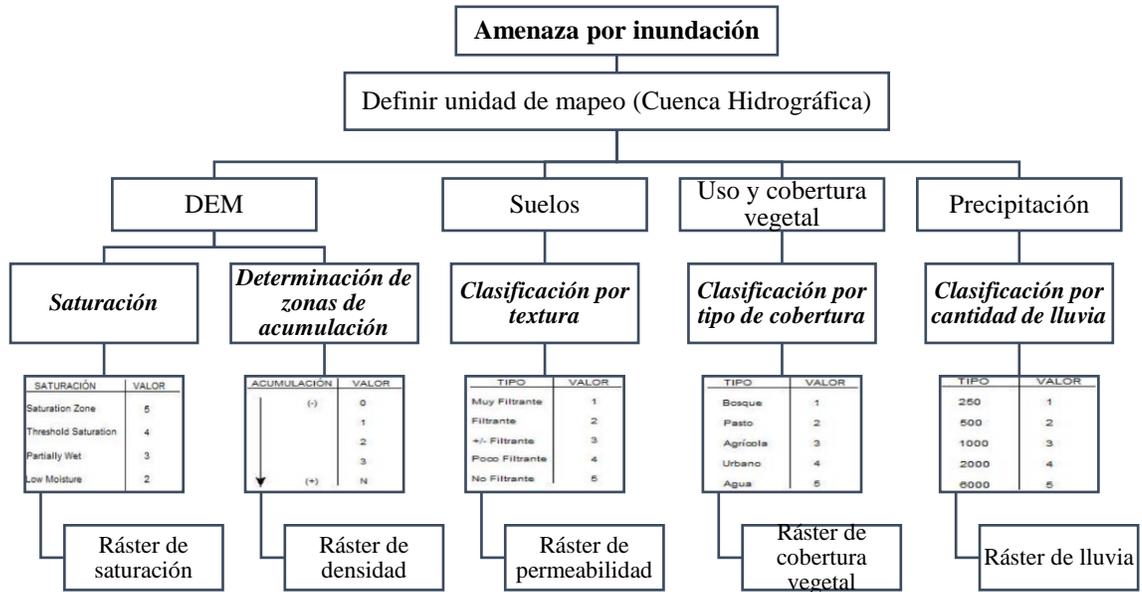
Figura 1

Esquema gráfico de variables

Nota. Resumen del procedimiento que se utiliza para identificar las zonas de amenaza por inundación en el río Pita.

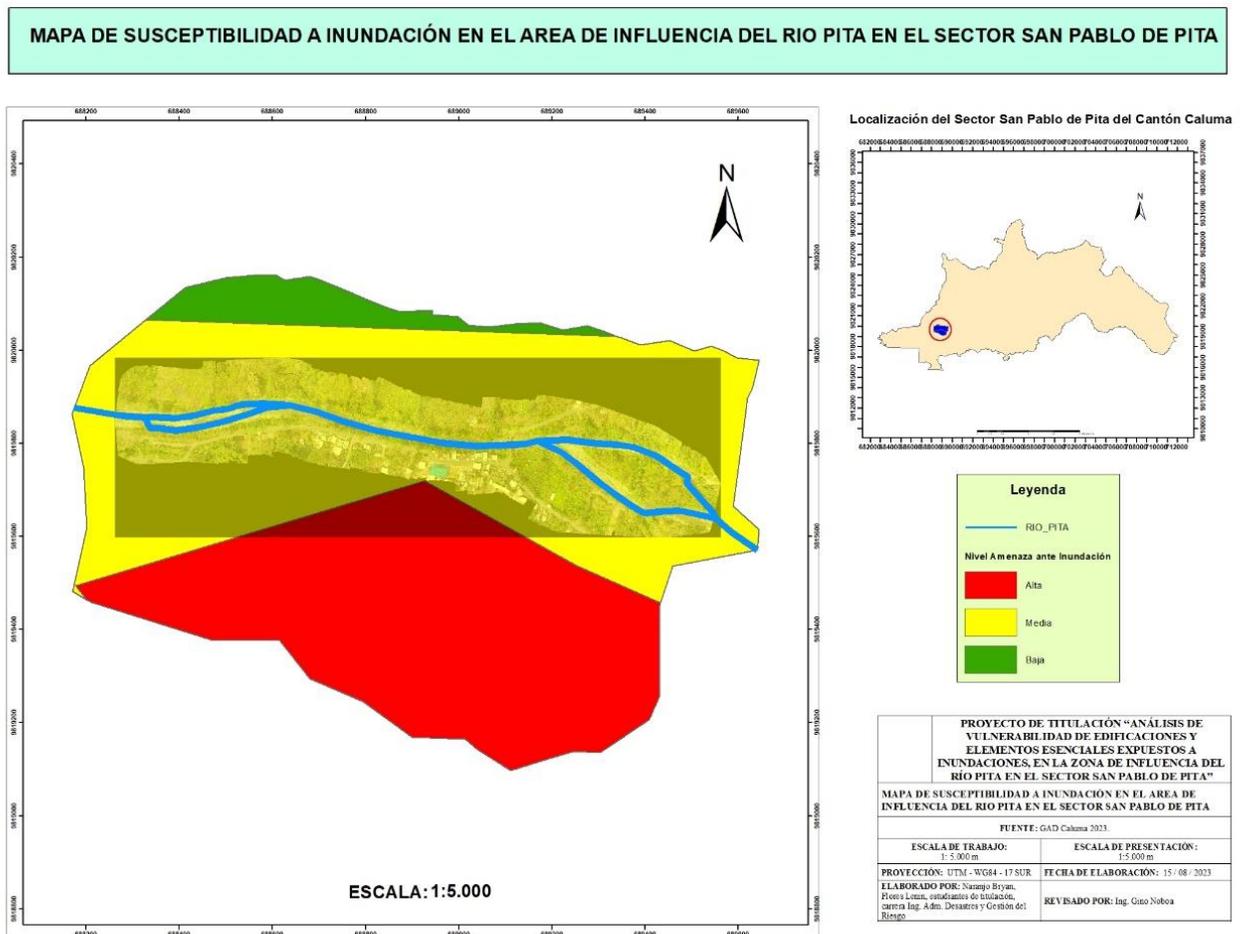
Ilustración 2. Mapa de susceptibilidad a inundación en el área de influencia del río Pita en el sector de San Pablo de Pita

Nota. Tabla basada en el total del área en km², y su porcentaje correspondiente, en referencia al 100%, de las zonas de amenazas de inundación en el área de influencia río Pita en sector San Pablo Pita.
