**FACULTAD DE CIENCIAS DE LA SALUD Y DEL SER HUMANO
CARRERA DE INGENIERIA EN ADMINISTRACION PARA DESASTRES Y
GESTION DEL RIESGO**

**IDENTIFICACIÓN Y PRIORIZACIÓN DE LOS RIESGOS NATURALES Y
ANTROPOGÉNICOS EN EL CASCO URBANO DE LA PARROQUIA SAN PABLO
DE ATENAS DEL CANTÓN SAN MIGUEL DE LA PROVINCIA DE BOLÍVAR.
PERÍODO MAYO – SEPTIEMBRE 2023**

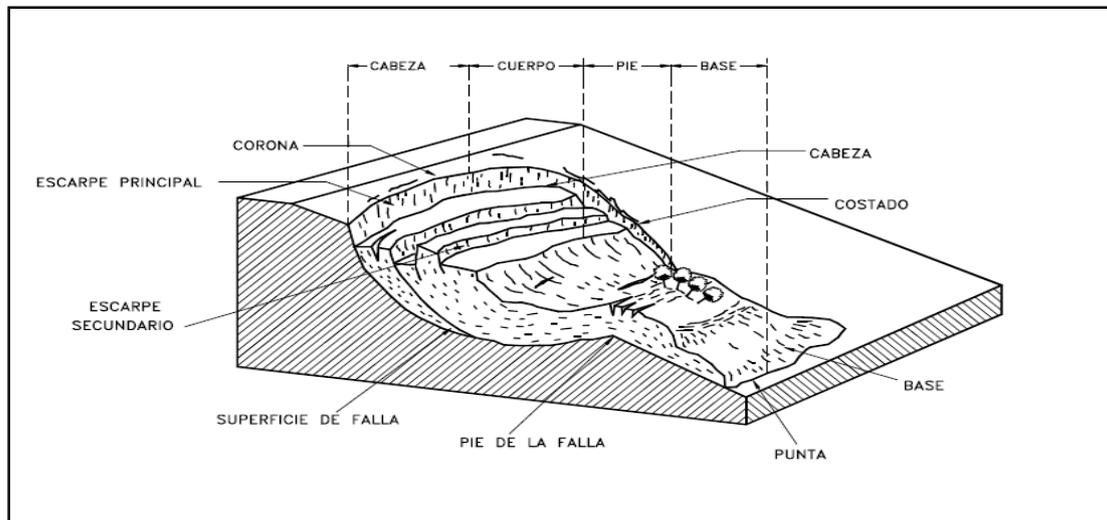
Gráfico 1

Nomenclatura de los procesos de movimiento.

Nota. En la imagen se muestra efectos directos e indirectos derivados de la ocurrencia de los deslizamientos de tierra

1. Escarpe principal

Corresponde a una superficie muy inclinada a lo largo de la periferia del área en movimiento, causado por el desplazamiento del material fuera del terreno original. La continuación de la superficie del escarpe dentro del material forma la superficie de falla.

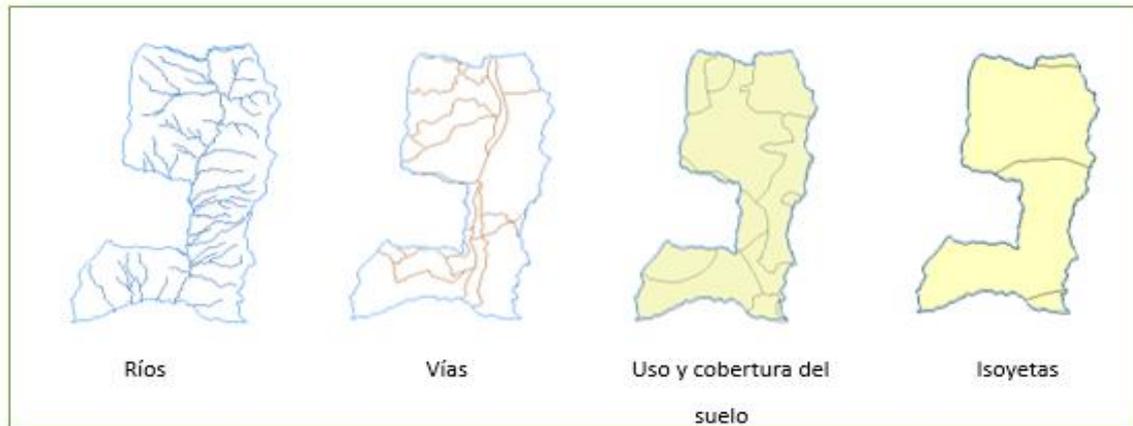
Gráfico 3

Variables utilizadas para la realización del mapa de susceptibilidad a deslizamientos

Nota. En el gráfico observamos las coberturas utilizadas en formato shapefile para realizar el mapa de susceptibilidad esto nos sirve para ver el grado de susceptibilidad en que se encuentra el casco urbano de la parroquia San pablo de Atenas

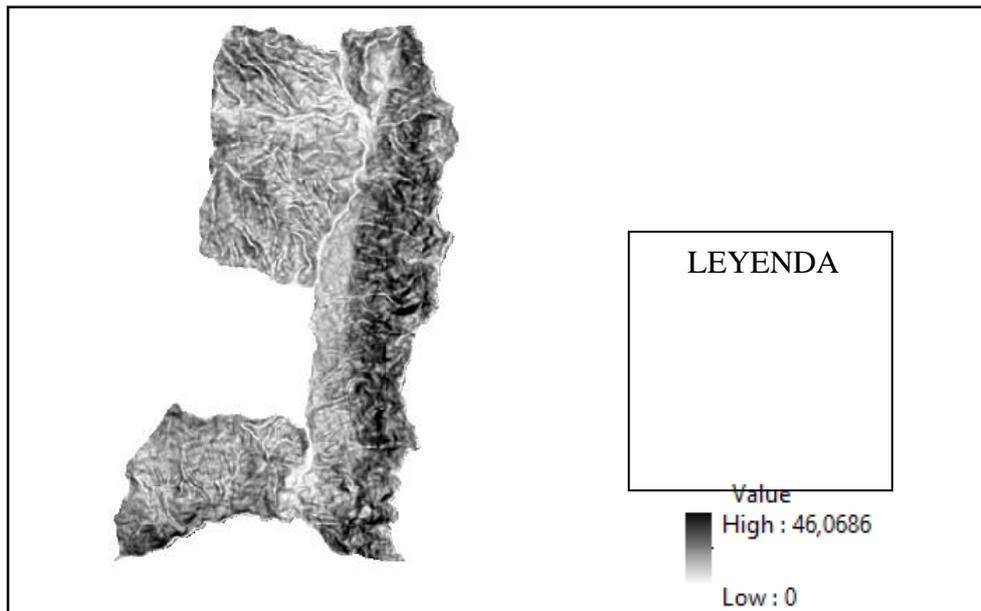
Gráfico 4

Mapa de pendientes de la zona de estudio.

Nota. En el gráfico observamos el clip del mapa de pendientes en formato ráster indicándonos los valores de las pendientes de la zona de estudio.

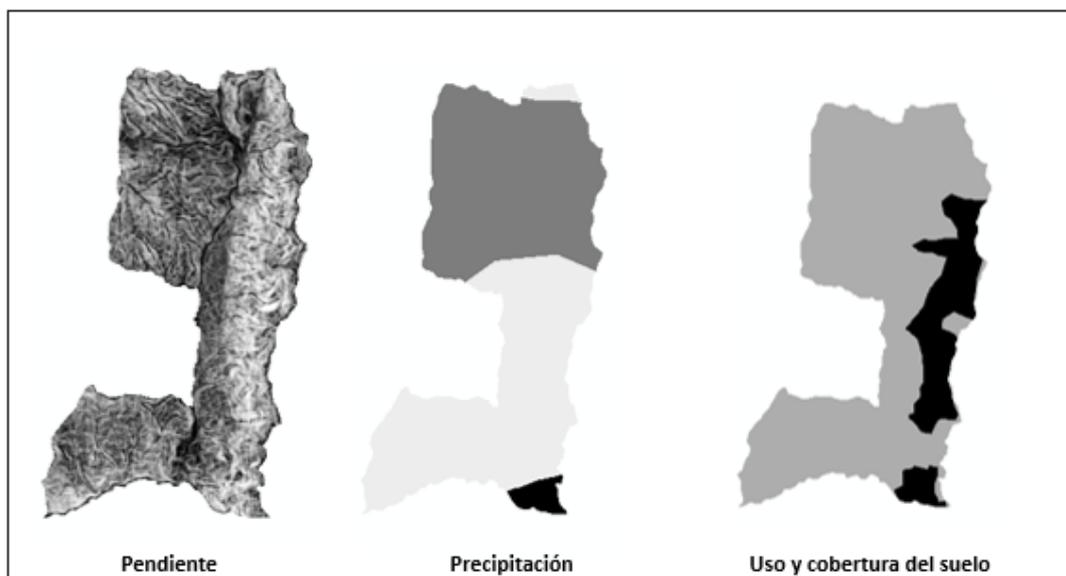
Gráfico 5

Pendiente, precipitación, uso y cobertura del suelo formato ráster.

Nota. En el grafico se define las shapefile normalizados, que organiza, limpia y analiza datos con mayor eficiencia para resultado del mapa de susceptibilidad.

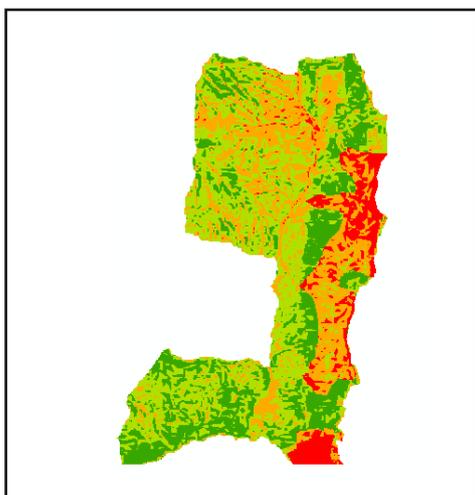
Mapa 1

En el siguiente mapa observamos de susceptibilidad reclasificado del casco urbano de la parroquia San Pablo de Atenas

Mapa de Susceptibilidad Reclasificado de la zona de estudio.

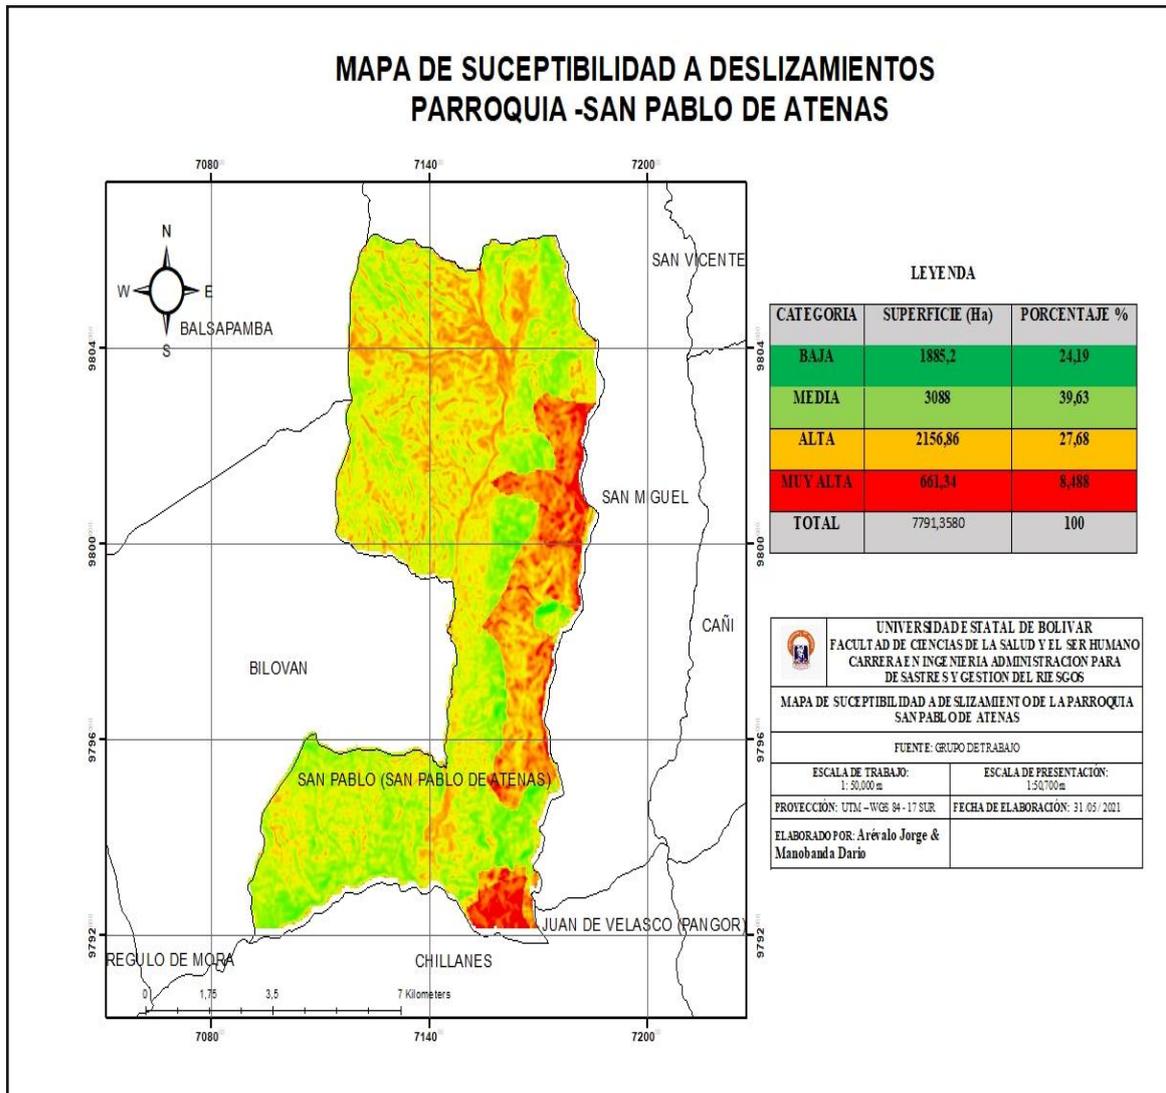
Mapa 2

Zonas susceptibles ante deslizamiento en la parroquia San Pablo de Atenas.

Nota Las zonas susceptibles ante deslizamiento en la parroquia San Pablo de Atenas oscilan en un valor de 7791,3580 distribuido de las siguientes categorías: Bajo con una superficie de 1885,2 Ha, equivalente a 24.19 %, medio con una superficie de 3088 Ha, equivalente a 39.63 %, alta con 2156,81 ha equivalente a un 27.68% y con 661,34 Ha, que equivale a un 8.48 % a la categoría muy alta.

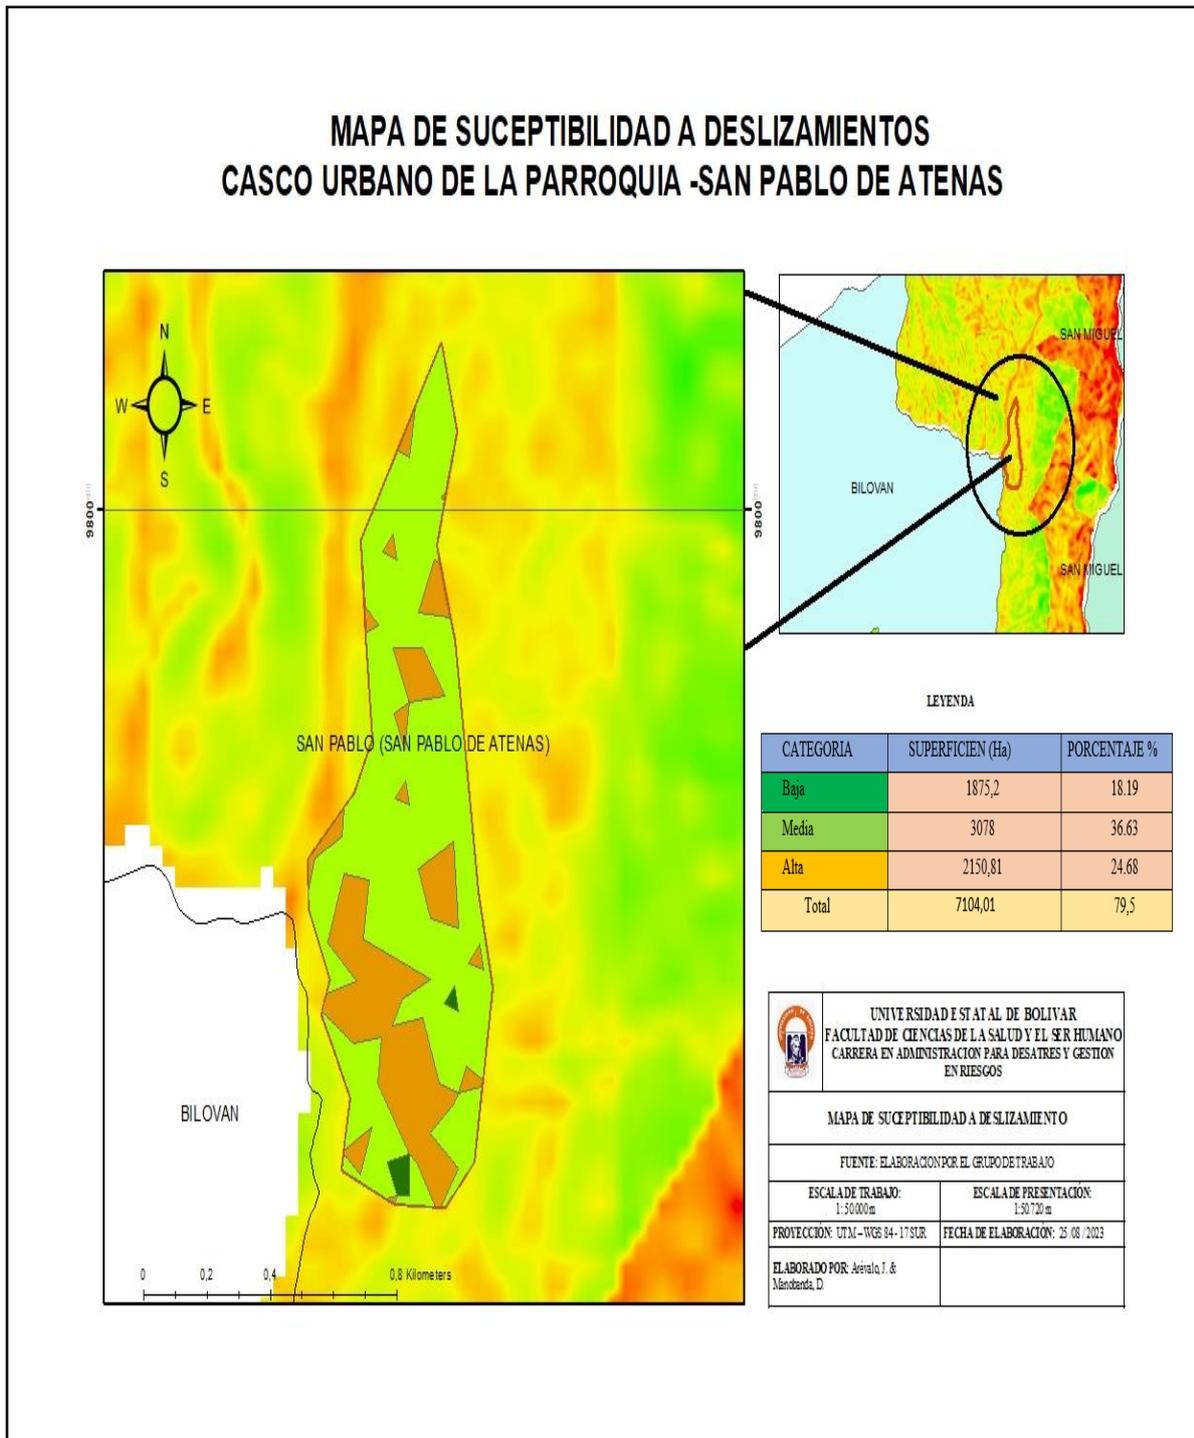
Mapa 3 Zonas susceptibles ante deslizamiento en el casco urbano de la parroquia San Pablo de Atenas.

Nota. El casco urbano de la parroquia San Pablo de Atenas se encuentra en una categoría promedia de susceptibilidad a deslizamiento con 7104,01 Ha, correspondiente a un 79,5 % de la superficie de la población.

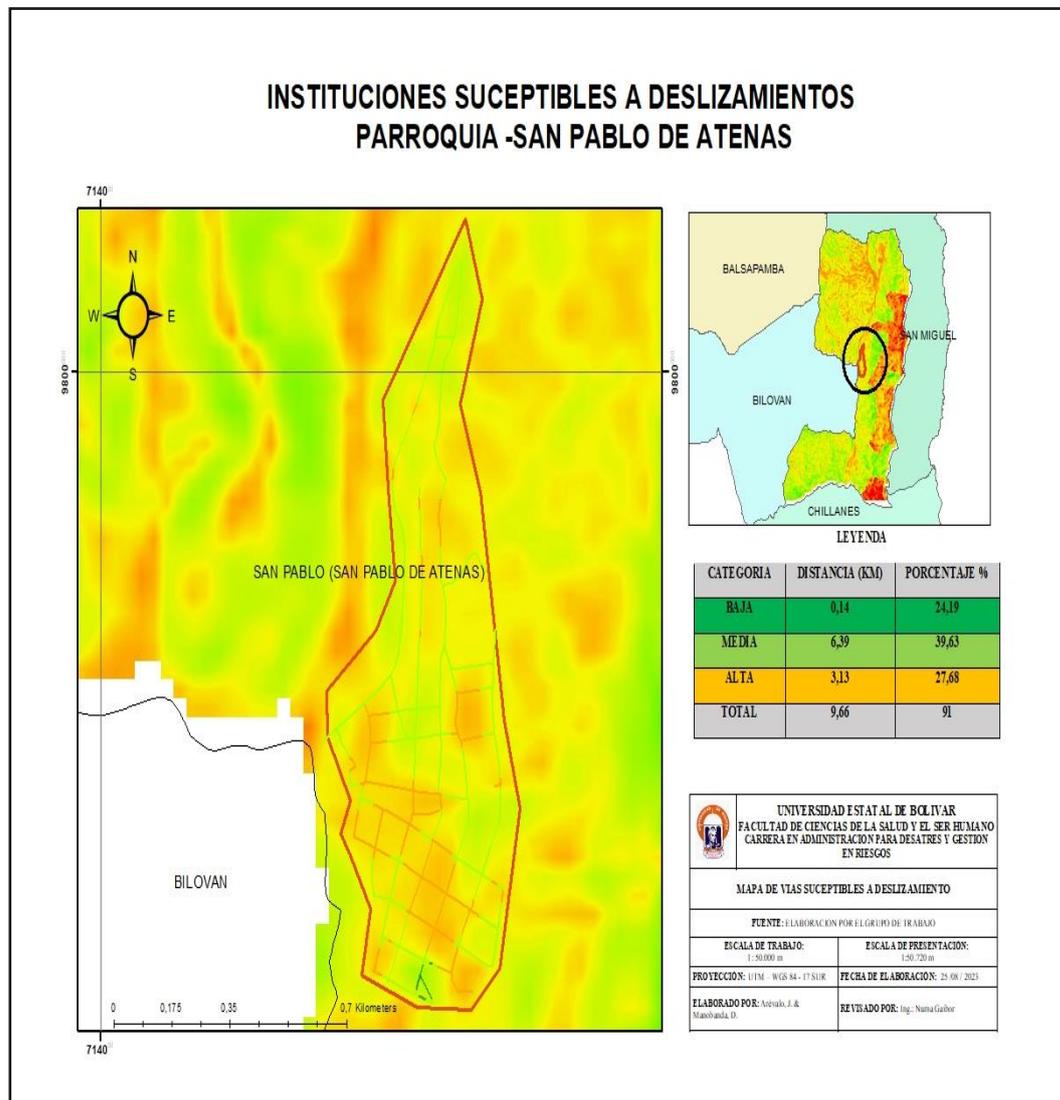
Mapa 4

Susceptibilidad de vías en el casco urbano de la parroquia San Pablo de Atenas

Nota .Las vías expuestas ante la amenaza de deslizamiento en el casco urbano de la parroquia San Pablo de Atenas varían con niveles ,bajo, medio,alto, siendo el nivel medio que predomina con una longitud de 6.39 Km, equivalente a un 39.63 % .mismo que al momento de sucederse el evento dejaría sin rutas para la movilización de los habitantes y la comercialización y conexión con las demás cantones.

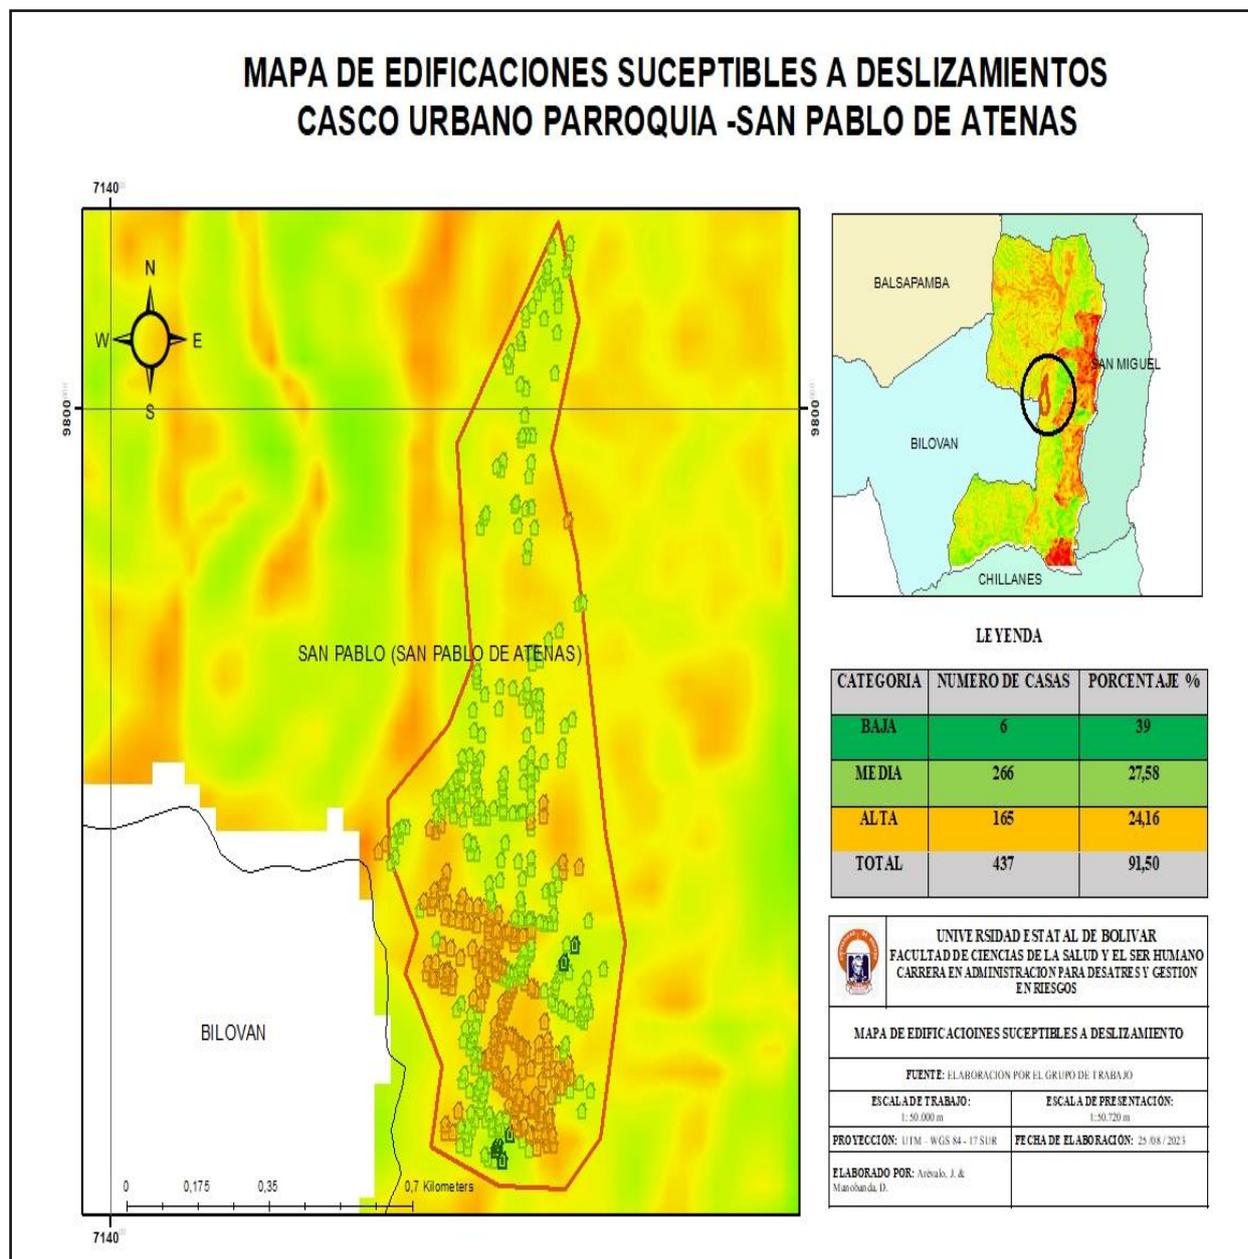
Mapa 5

Susceptibilidad de edificaciones en el casco urbano de la parroquia San Pablo de Atenas

Nota. Las edificaciones expuestas ante la amenaza de deslizamiento en el casco urbano de la parroquia San Pablo de Atenas varían con niveles ,bajo, medio,alto, siendo el nivel medio que predomina con una totalidad de 266 casas afectadas , equivalente a un 27,68 de su totalidad.

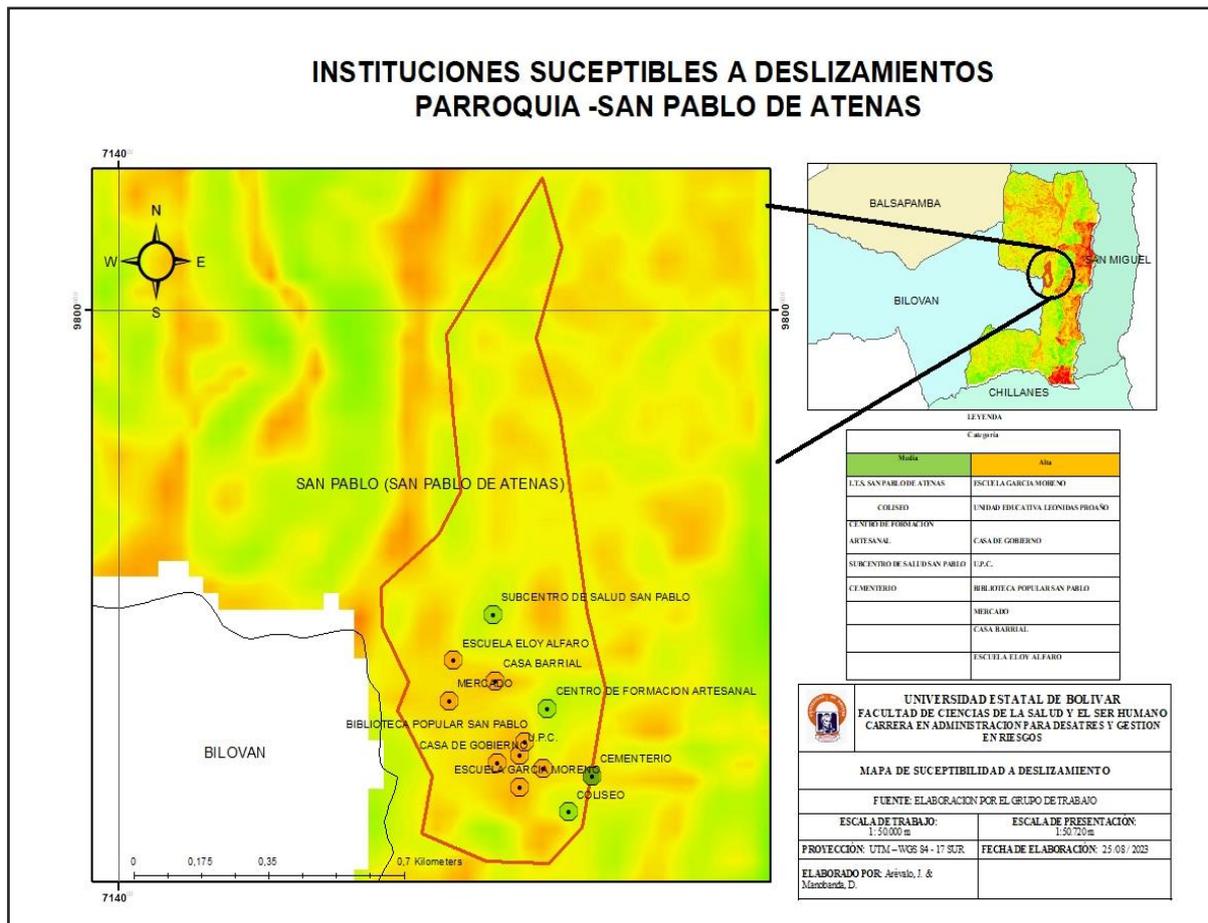
Mapa 6

Susceptibilidad de Instituciones esenciales de la parroquia San Pablo de Atenas

Nota. En el casco urbano de la parroquia San Pablo de Atenas existen 13 edificaciones esenciales que oscilan en las vulnerabilidades Media y Alta como se detallan a continuación en la matriz de afectaciones.

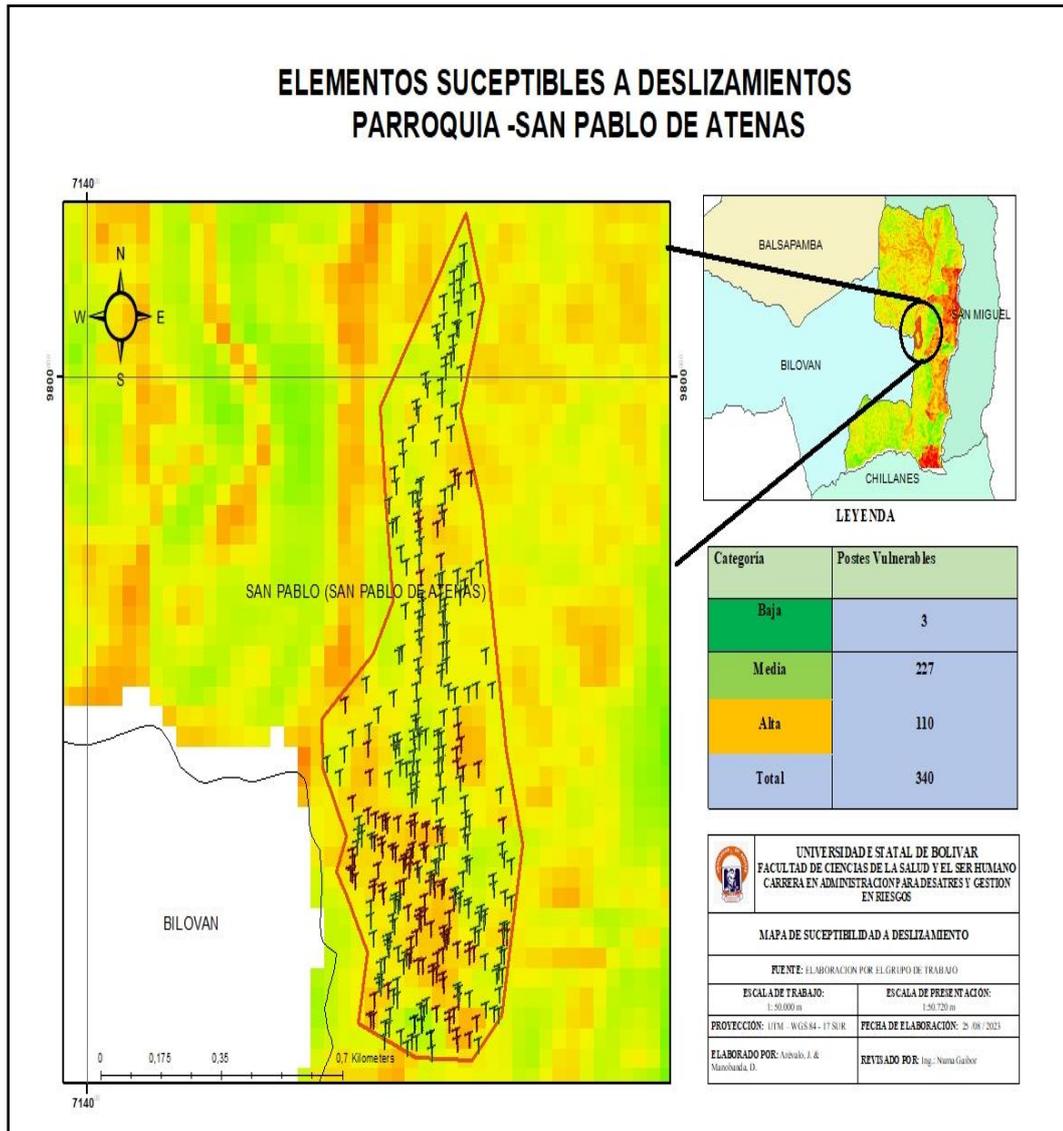
Mapa 7

Susceptibilidad de elementos expuestos

Nota. El elemento expuesto de energía eléctrica ante la amenaza a deslizamiento en el casco urbano de la Parroquia San Pablo de Atenas varía en niveles bajo, medio, alto, e que predomina es el nivel medio con 227 poste de afectación.

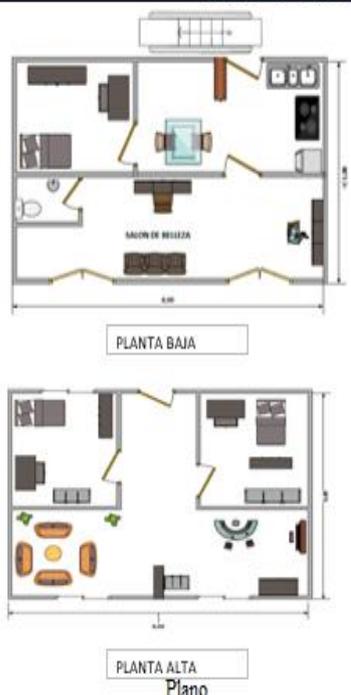
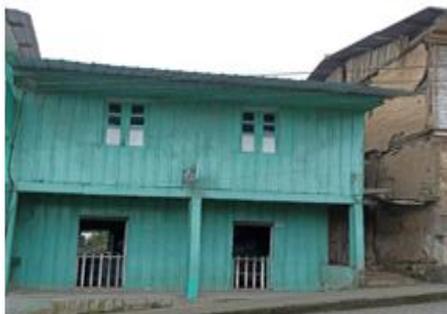
Edificación n#2

EVALUACIÓN VISUAL RÁPIDA DE VULNERABILIDAD SÍSMICA DE EDIFICACIONES															
DATOS DE LA EDIFICACIÓN															
Dirección: Avenida 11 de Enero y Regulo de Mora															
Nombre de la edificación: SN															
Sitio de referencia: Frente a la sastrería Stalin															
Tipo de uso: Sala de belleza y vivienda segunda planta										Fecha de evaluación: 2023/08/13					
Año de construcción: 1994/1/09										Año de remodelación: N/A					
Área construida: 88 m ²										Número de pisos: 2 plantas					
DATOS DEL PROFESIONAL															
Nombre de evaluadores: Jorge Arevalo - Dario Manobanda															
C.I. 0250183456 - 0250183456

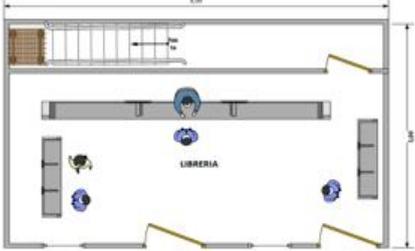
<p style="text-align: center;">PLANTA BAJA</p>				DATOS DE LA EDIFICACIÓN									
				Dirección: Espejo y Coronel Garcia Nombre de la edificación: Papelería JENNLOG Sitio de referencia: Sede Cooperativa de camionetas " San Pablo" Tipo de uso: Librería Fecha de evaluación: 2023/08/22 Año de construcción: 1998/10/09 Año de remodelación: N/A Área construida: 80 m ² Número de pisos: 2 plantas

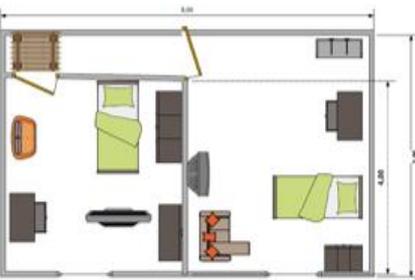
<p style="text-align: center;">PLANTA ALTA</p> <p style="text-align: center;">Plano</p>				DATOS DEL PROFESIONAL									
				Nombre de evaluadores: Jorge Arevalo - Dario Manobanda C.I. 0202149282 - 0250183456
